## **RELATÓRIO DE FISCALIZAÇÃO**

**Assunto: Fiscalização INICIAL dos Serviços de Saneamento Básico**

Relatório nº 084/2013  
Município de: PASSO DE TORRES/SC

Data: 20/03/2013.

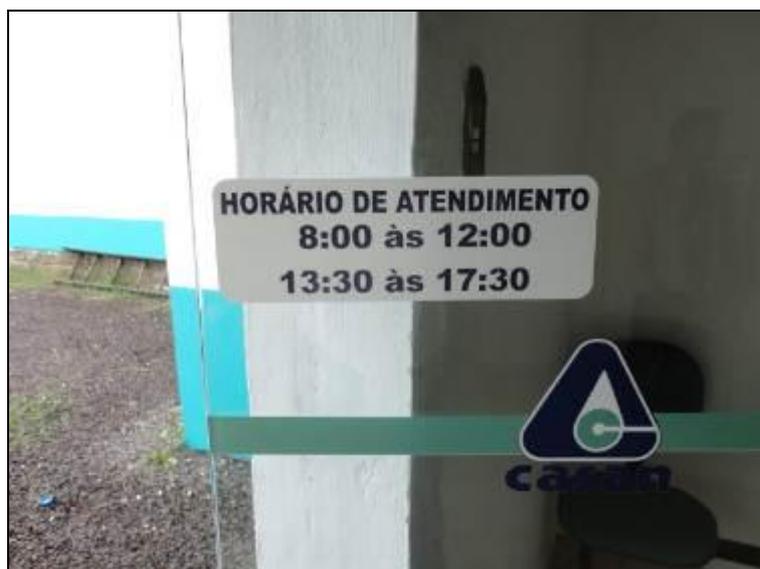
3) Há placa indicativa do horário de funcionamento (Lei nº 8.078 - Art. 6º)? Sim ( )  
Não (x) Pendência ( ):

Figura 2: Informações do Expediente.

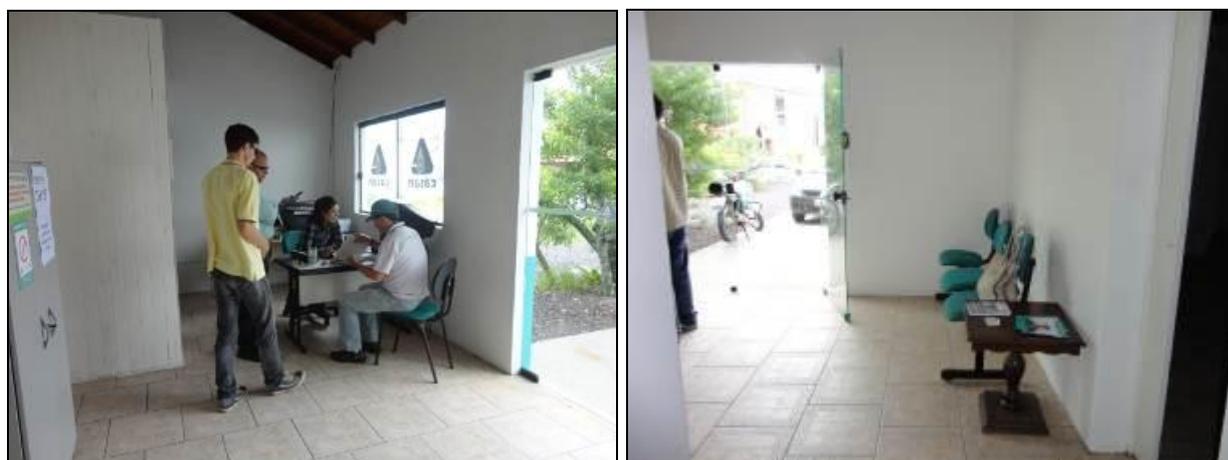
Figura 3: Espaço interno.

7) Os equipamentos e instalações elétricas estão em bom estado (Resolução AGESAN nº 004 - Art. 127)? Sim ( ) Não (x) Pendência ( ):

RECOMENDAÇÃO 02: Providenciar análise para melhorias.

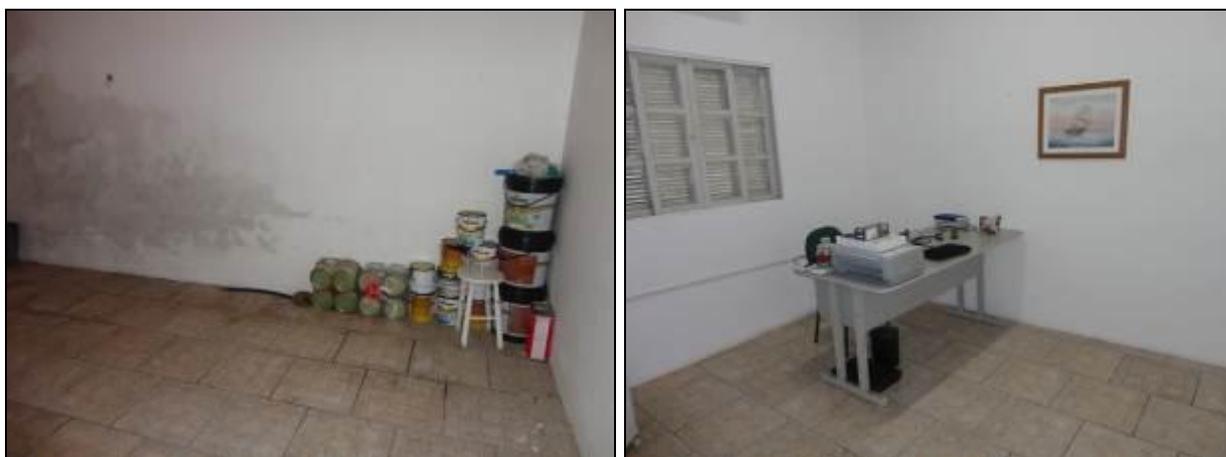
13) As condições gerais de limpeza são favoráveis (Resolução AGESAN N° 004 - Art. 127)? Sim ( ) Não ( ) Pendência (x): Obs.: Alguns espaços podem e devem ser melhorados.

Figura 7: Algumas áreas precisam de melhorias (E)

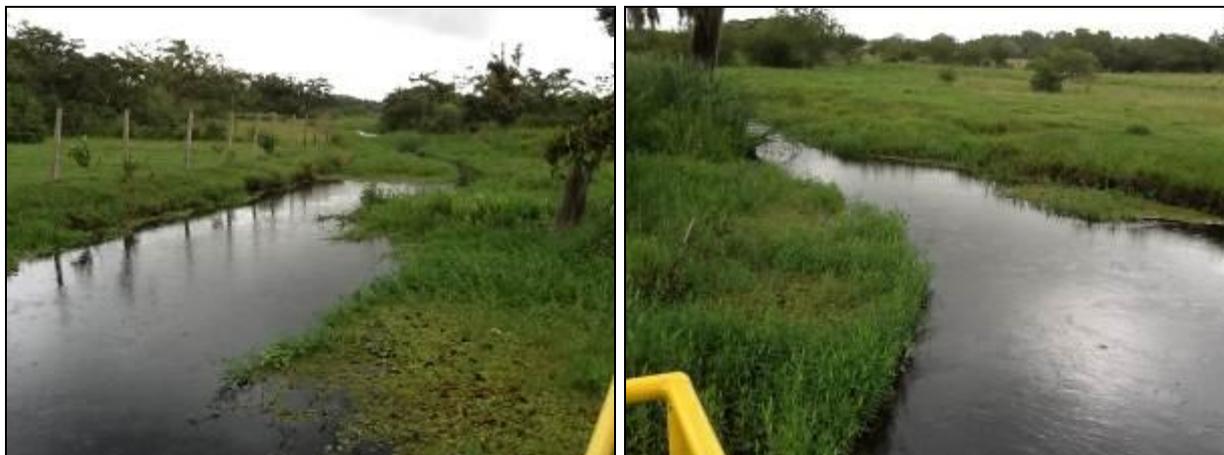
Figura 9: Córrego Estiva dos Rodrigues

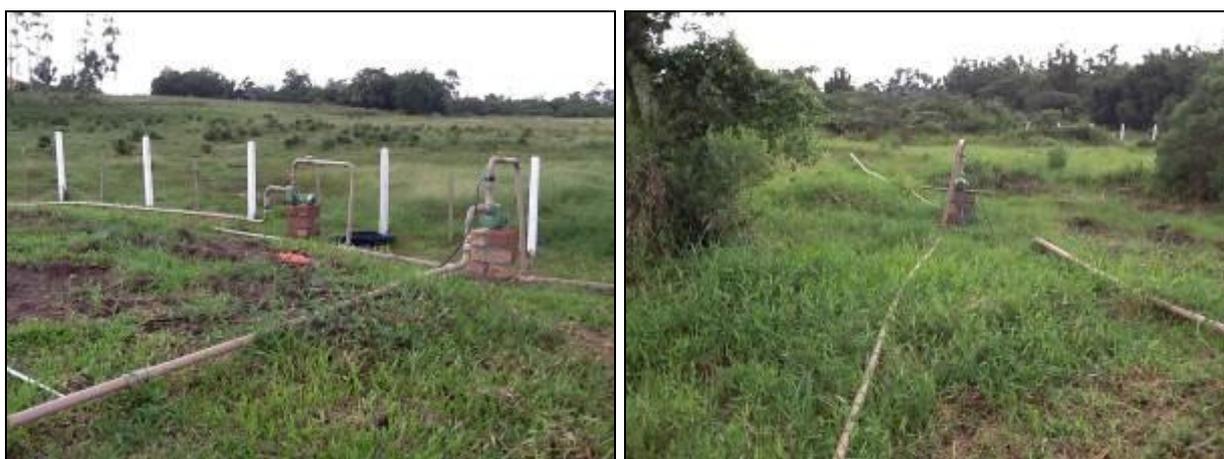
Figura 10: Ponteiras, junto à captação e a ETA.

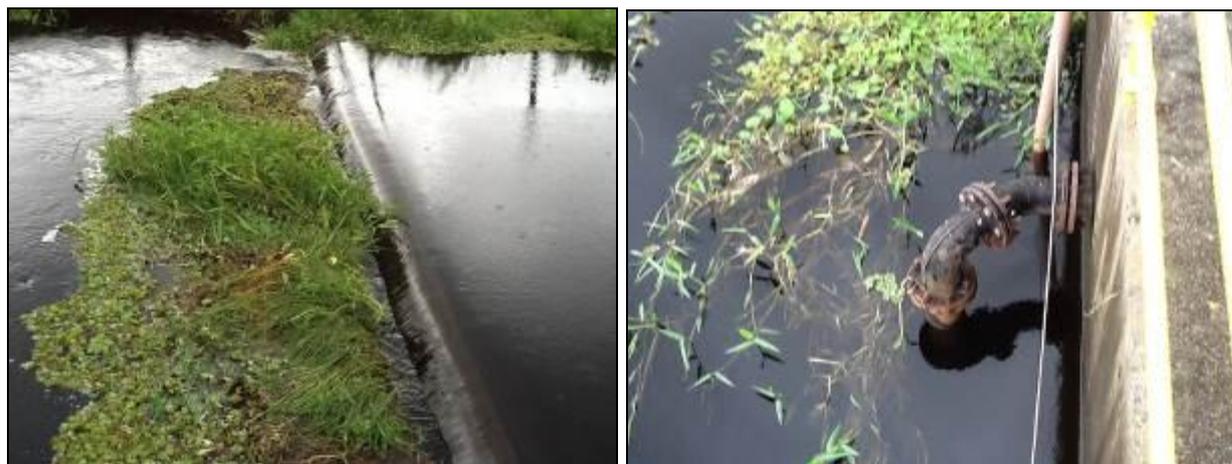
Figura 12: Estruturas de auxílio à captação.

6) As condições operacionais da captação são adequadas (Resolução AGESAN nº11 Art. 11º)? Sim ( ) Não (x) Pendência ( ):

**RECOMENDAÇÃO 10:** Devem ser providenciadas melhorias na limpeza e conservação da área e dos equipamentos.

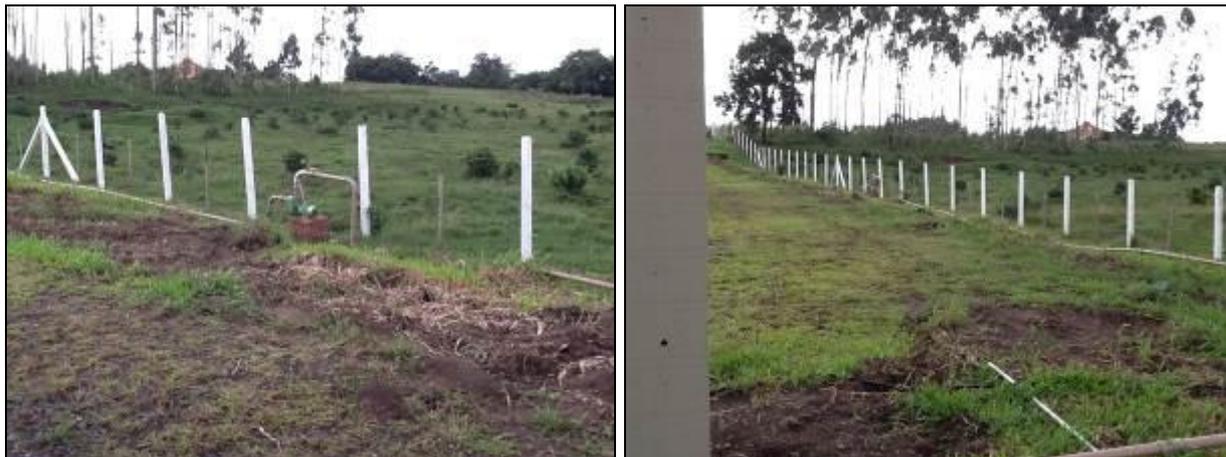
Figura 16: cercas que delimitam a área.

10) As condições de limpeza do pátio externo são boas (Resolução AGESAN n°11 - Art. 15º)? Sim ( ) Não (x) Pendência ( ):

RECOMENDAÇÃO 14: Devem ser providenciadas melhorias de conservação do solo, roçadas e etc.

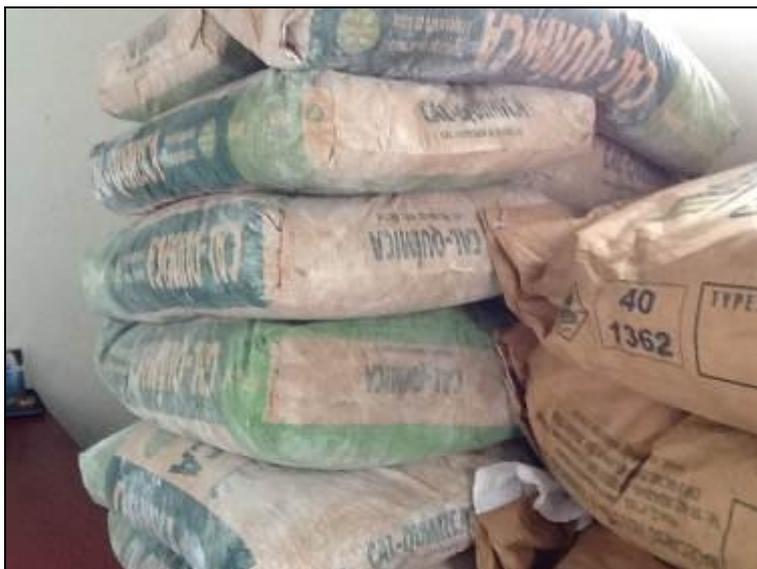
22) O armazenamento dos produtos químicos é adequado (Resolução AGESAN Nº11 - Art. 18º §2º)? Sim ( ) Não (x) Pendência ( ) :

Figura 23: Produtos químicos dispostos de forma inadequada.

RECOMENDAÇÃO 15: Providenciar adequação conforme normas técnicas.

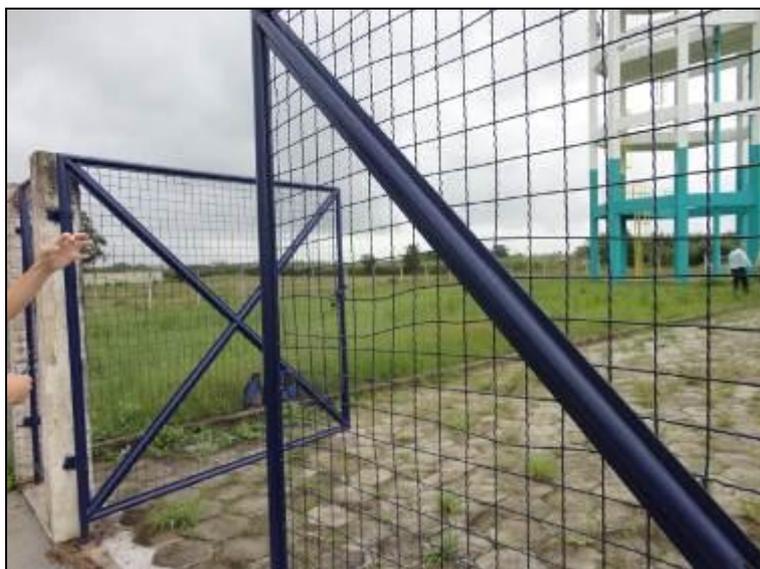
2) Existem placas indicativas de propriedade e restrição de uso das áreas dos reservatórios (Res. AGESAN nº 004 - Art.19 - §2º)? Sim ( ) Não (x) Pendência ( ):

**Figura 26: Portão de Entrada.**

**RECOMENDAÇÃO 17: Providenciar plaqueteamento com as informações.**
