Diretoria de Regulação e Fiscalização - DREF

RELATÓRIO DE FISCALIZAÇÃO

Assunto: Fiscalização INICIAL dos Serviços de Saneamento Básico

Unidade Auditada: Município de Morro da Fumaça/SC

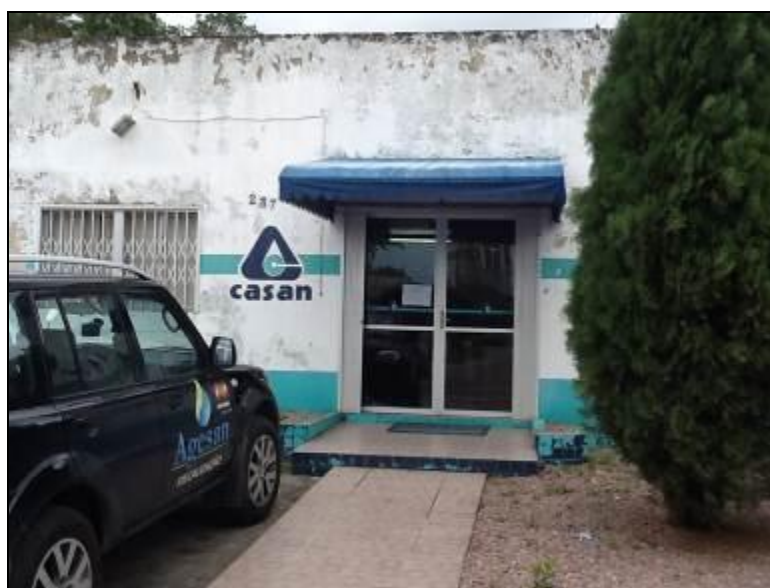
Figura 1: Fachada do Prédio

1) Existe identificação de que ali funciona um escritório de atendimento (Lei nº 8.078 Art. 6º)? Sim Não Pendência :

RECOMENDAÇÃO 01: Sugere-se melhorias na aparência da fachada.

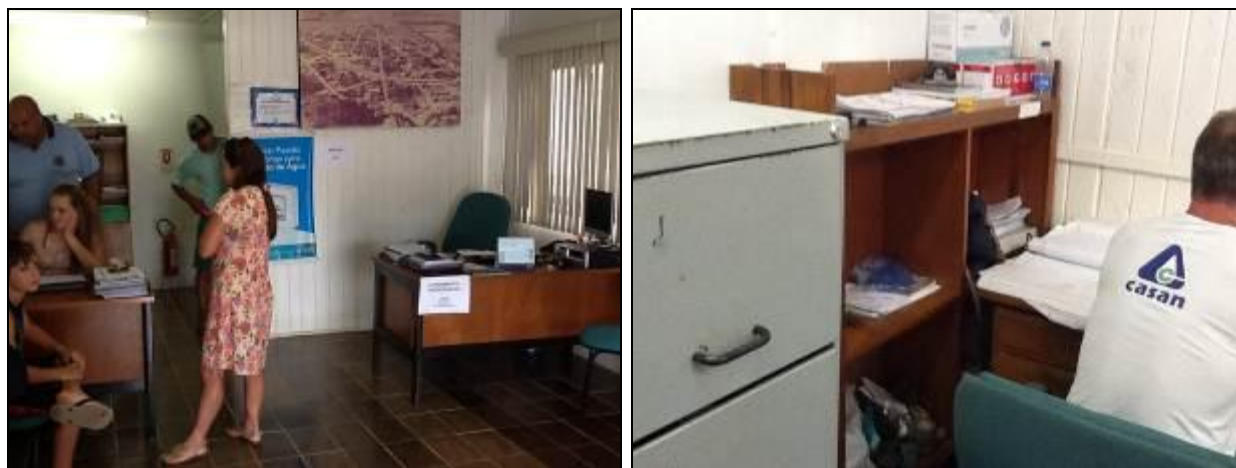
Figura 3: Espaços internos

6) As condições de mobiliário são favoráveis (Resolução AGESAN nº 004 - Art. 127)? Sim () Não (x) Pendência ():

RECOMENDAÇÃO 02: Promover melhorias/padronização.

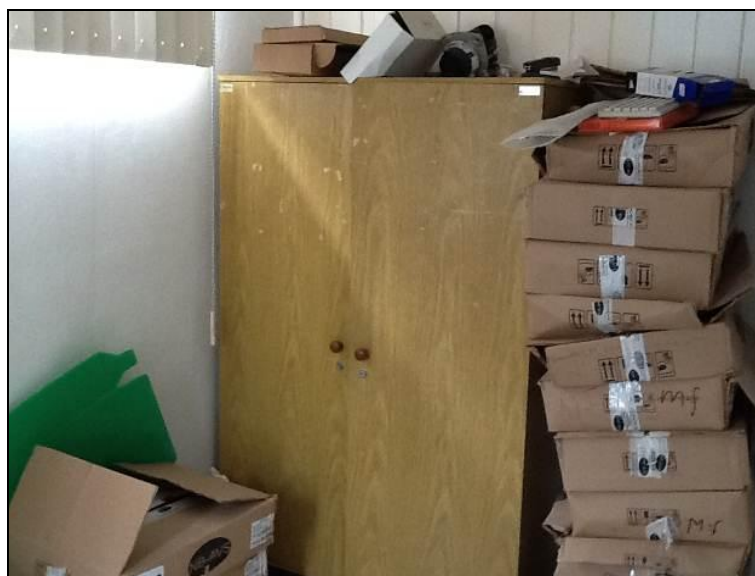
Figura 5: Depósito de materiais.

10) Existe almoxarifado em boas condições? Sim () Não (x) Pendência ():

RECOMENDAÇÃO 03: Providenciar espaço adequado para guarda de documentos e materiais.

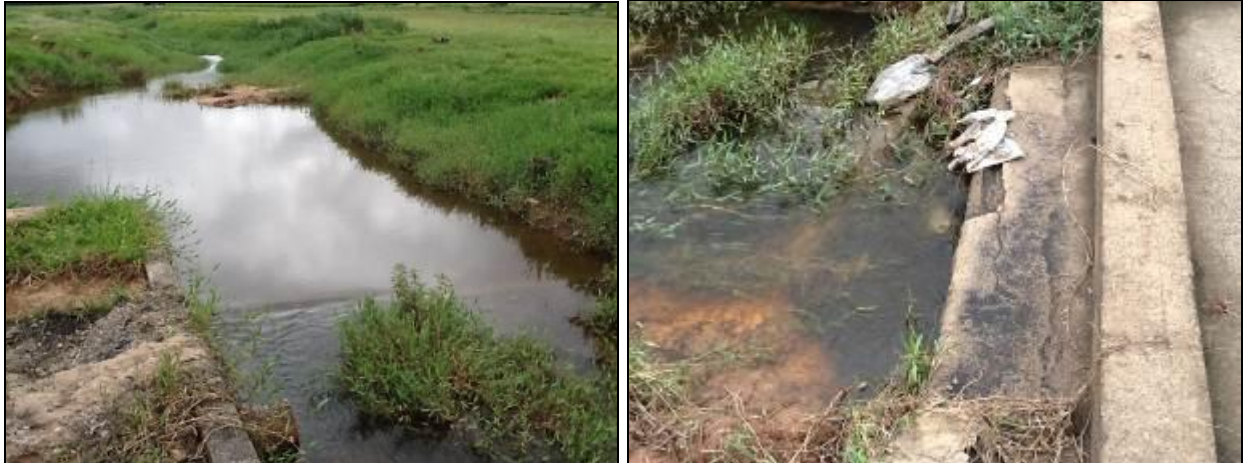
Figura 7: Captação Rio Vargedo.

3) Existe cerca de proteção da área do manancial (Resolução AGESAN nº11- Art. 10º)? Sim () Não () Pendência ():

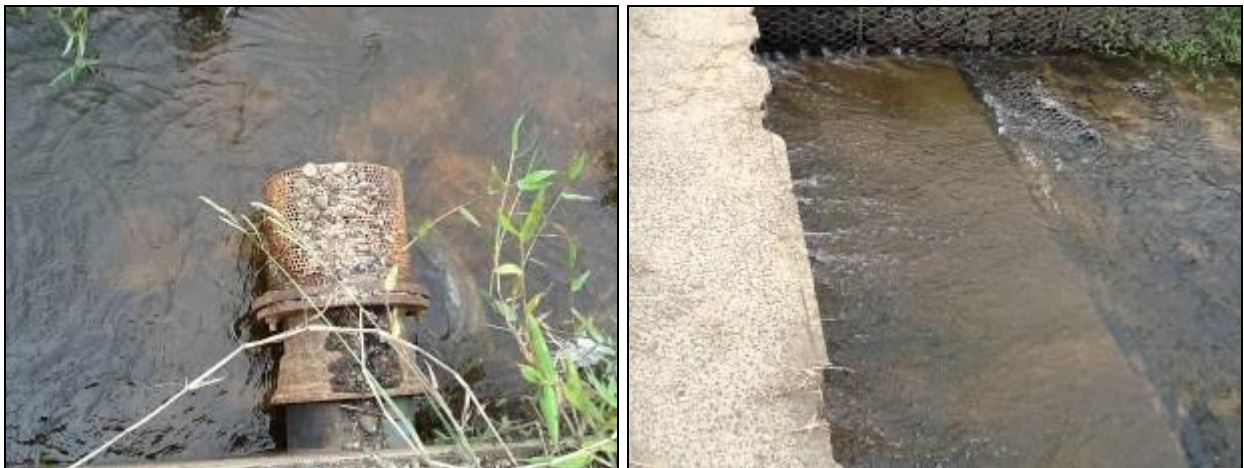
Figura 8: Crivo e barragem da captação.

5) O tipo de captação é adequado (NBR 12.213)? Sim () Não () Pendência ():

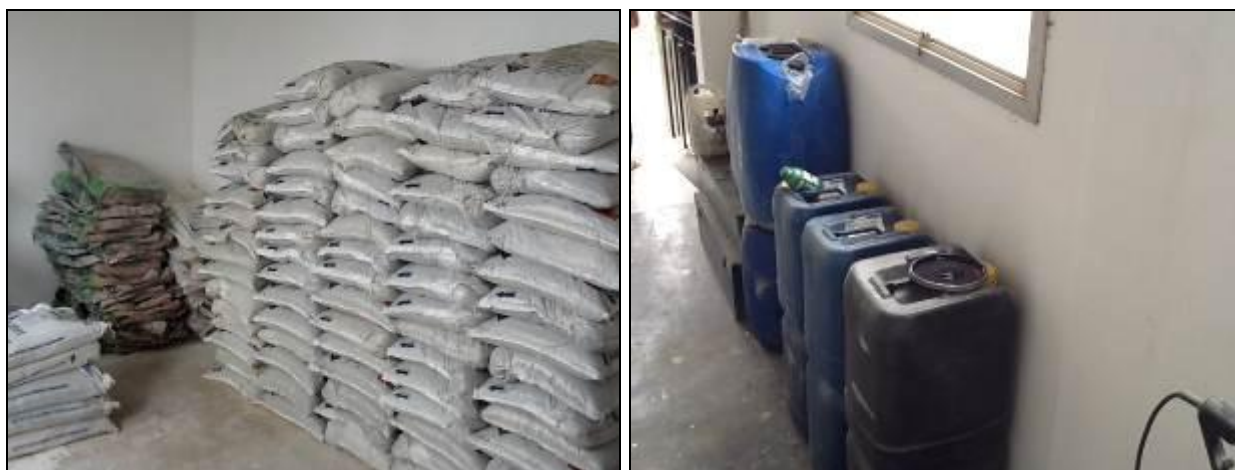
Figura 17: Armazenamento de produtos.

22) O armazenamento dos produtos químicos é adequado (Resolução AGESAN N°11 - Art. 18º §2º)? Sim () Não () Pendência (): Obs.: Faltam estrados

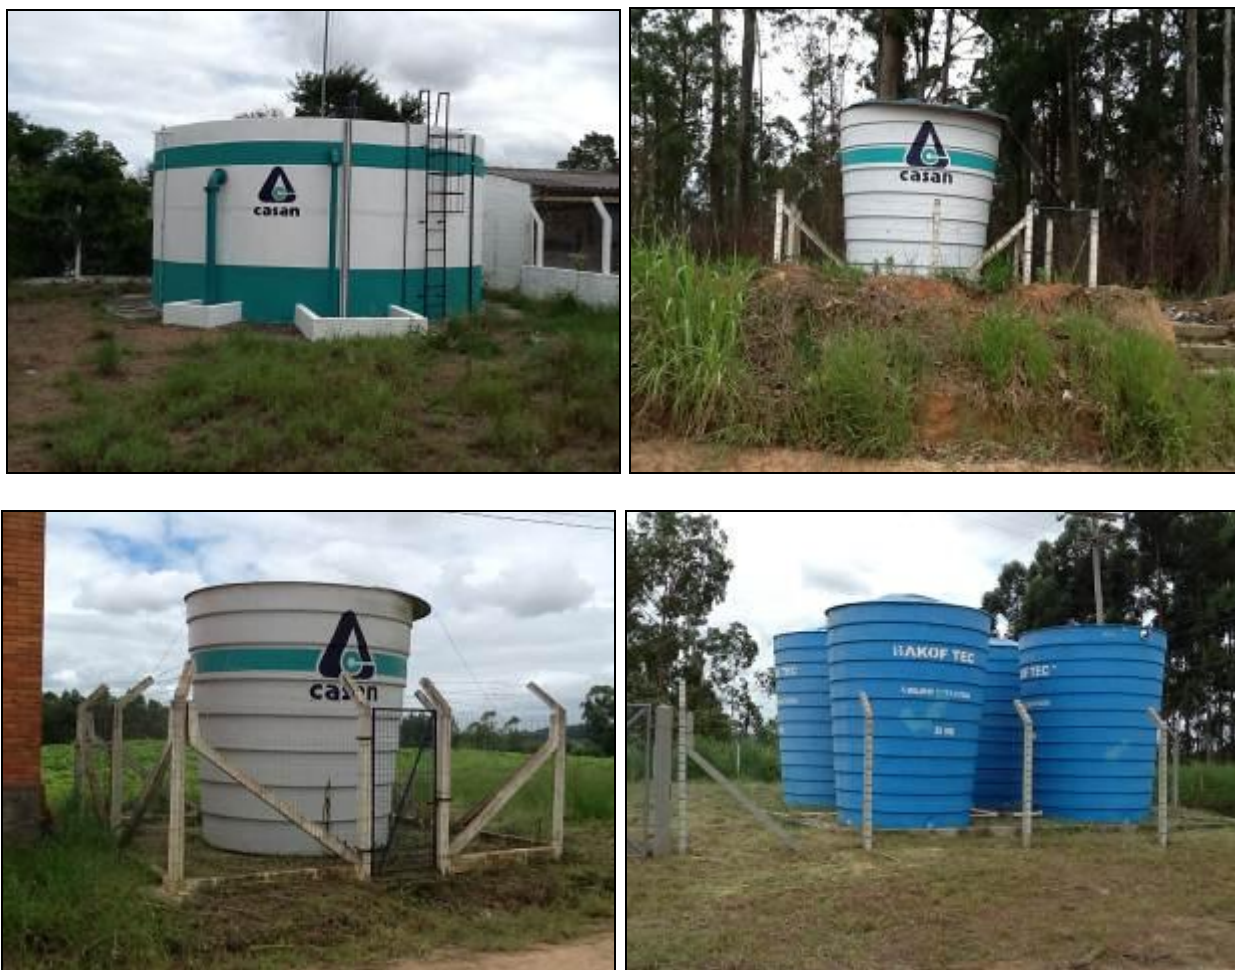
Figura 26: Outros reservatórios do Sistema.

5) Existem escadas em boas condições de uso (Resolução AGESAN nº11 - Art. 23º)? Sim () Não () Pendência (x): Obs.: Muitos não necessitam.

6) Existe guarda-corpo nas áreas de visitação (Resolução AGESAN N°11 Art. 23º)?
Sim () Não (x) Pendência ():

RECOMENDAÇÃO 10: Instalar quando necessário.

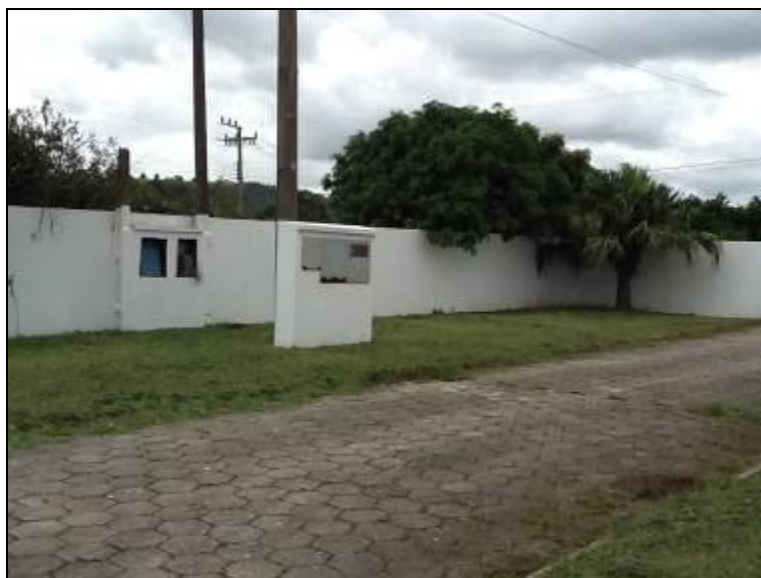
Figura 28: Quadros de força.

3) Quadro de Energia está em boas condições? Sim () Não (x) Pendência ():

RECOMENDAÇÃO 12: Providenciar melhorias na conservação.

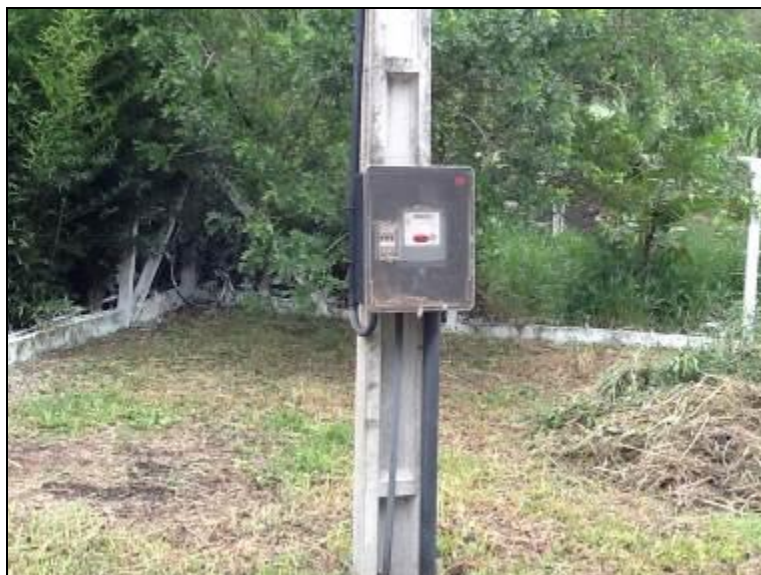
4) O disjuntor está devidamente trancado? Sim () Não (x) Pendência ():

Figura 29: Todas as unidades necessitam ter cadeados.
