## **RELATÓRIO DE FISCALIZAÇÃO**

**Assunto: Fiscalização INICIAL dos Serviços de Saneamento Básico**

Relatório nº 087/2013  
Município de: BALN. ARROIO DO SILVA/SC

Data: 25/03/2013.

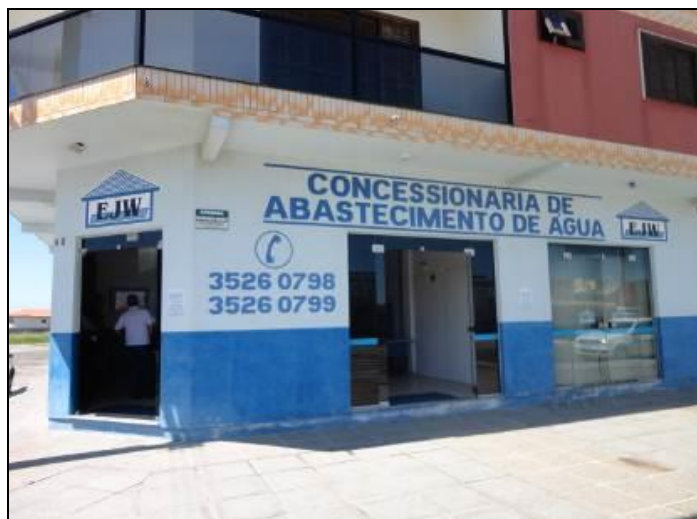
Figura 1: Fachada do Prédio

1) Existe identificação de que ali funciona um escritório de atendimento (Lei nº 8.078 Art. 6º)? Sim (x) Não ( ) Pendência ( ):

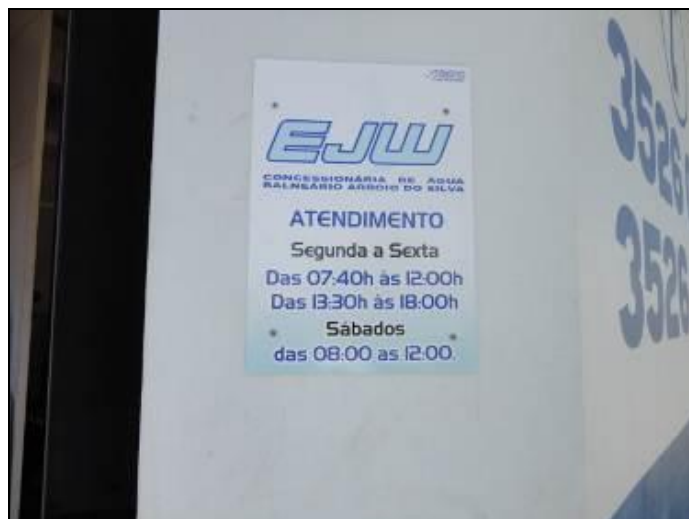
Figura 2: Cartaz com Horário de Expediente.

3) Há placa indicativa do horário de funcionamento (Lei nº 8.078 - Art. 6º)? Sim (x)  
Não ( ) Pendência ( ):

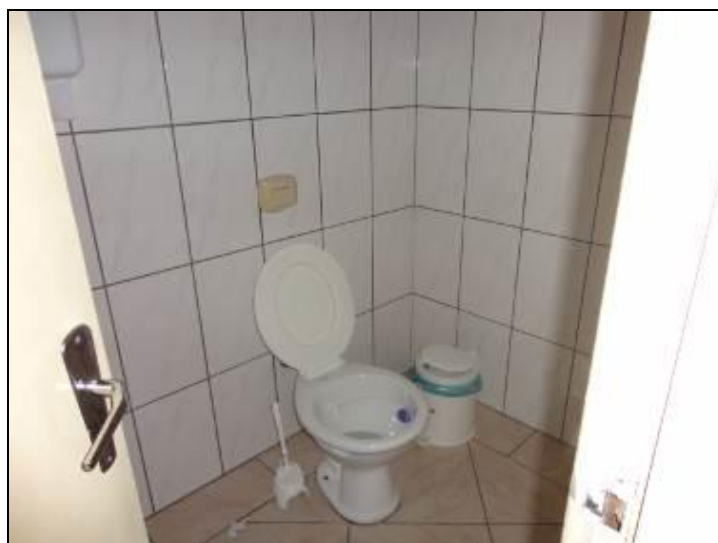
Figura 3: Sanitário Disponível

4) Existe sanitário disponível para uso dos funcionários (Resolução AGESAN nº 004 Art. 127)? Sim (x) Não ( ) Pendência ( ):

5) Encontra-se em boas condições de higiene e limpeza? Sim (x) Não ( )

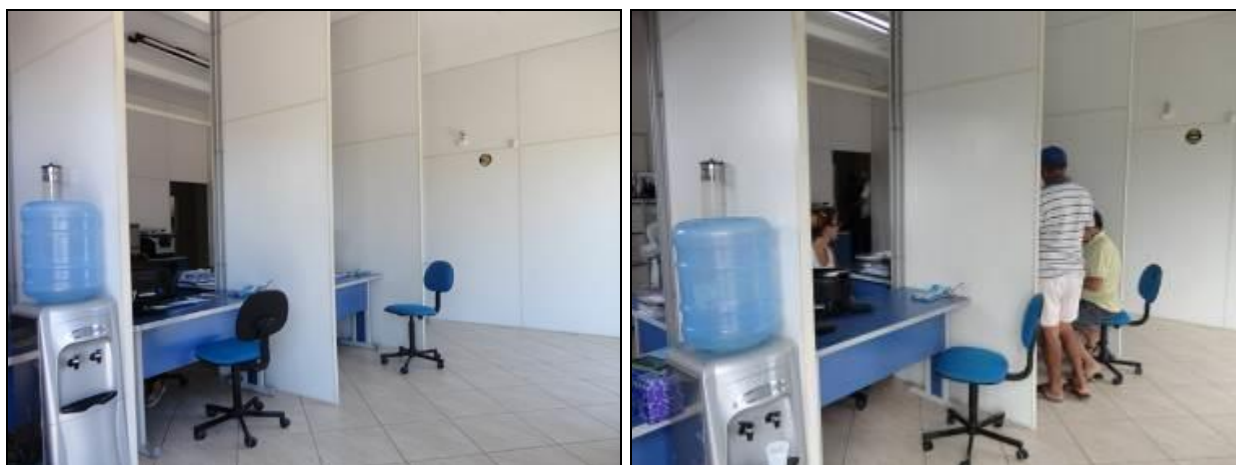
Figura 4: Área de atendimento ao Público

6) As condições gerais de limpeza são favoráveis (Resolução AGESAN Nº 004 - Art. 127)? Sim (x) Não ( ) Pendência ( ):

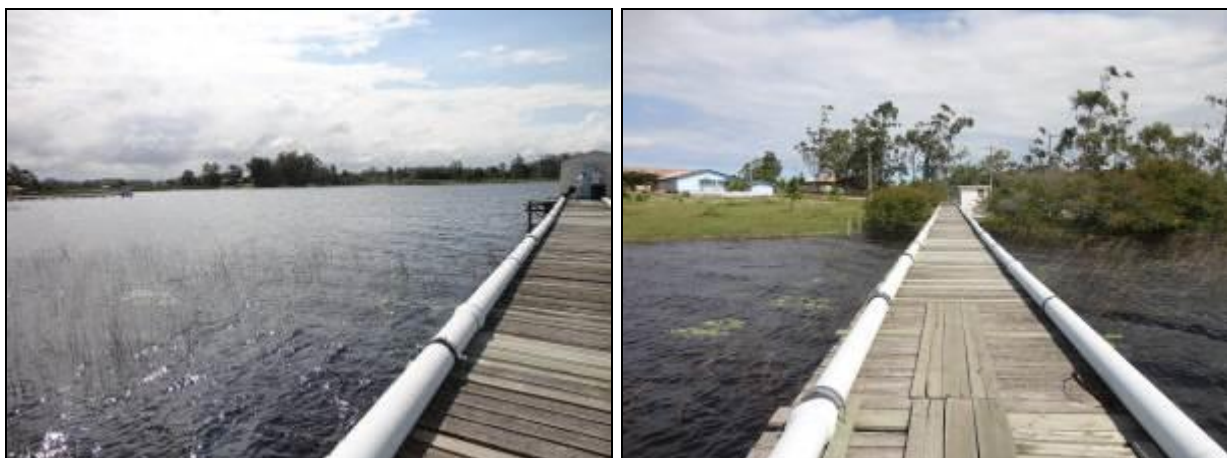
Figura 6: Captação Poço 1.

Manancial/Captação 1: Manancial: Lagoa dos Bichos - Subterrâneo (x) Superficial ( )

1) Outorga de Uso (Lei nº 9.433/97 - Art. 12º): Sim ( ) Não ( ) Pendência ( ):

RECOMENDAÇÃO 01: Apresentar Outorga de Uso.

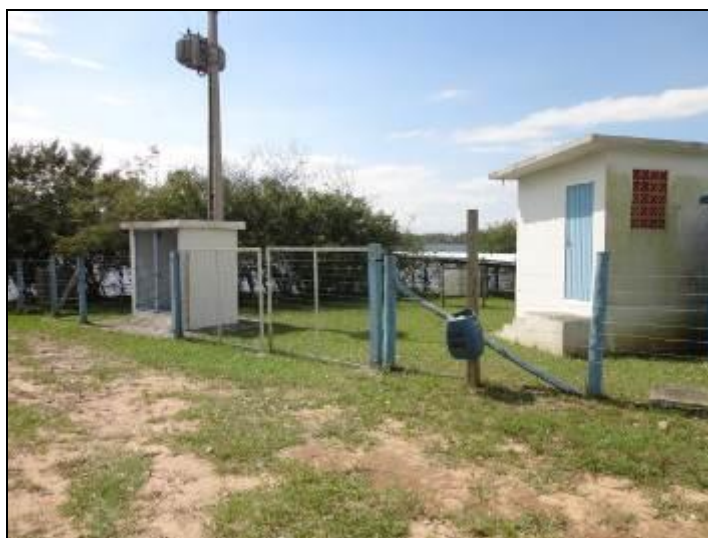
Figura 7: Entrada da área de captação

3) Existe cerca de proteção da área do manancial (Resolução AGESAN nº11- Art. 10º)? Sim (x) Não ( ) Pendência ( ):

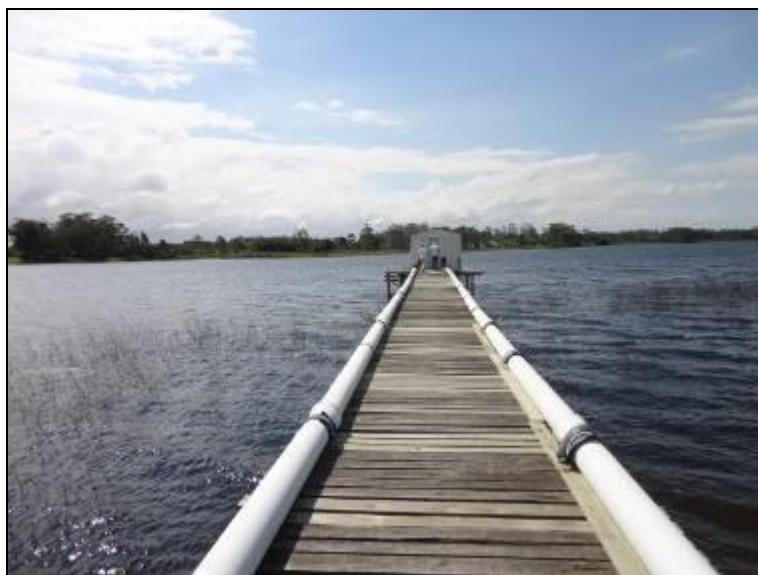
5) O tipo de captação é adequado (NBR 12.213)? Sim (x) Não ( ) Pendência ( ):

**Figura 8: Trapiche que leva ao crivo de captação.**

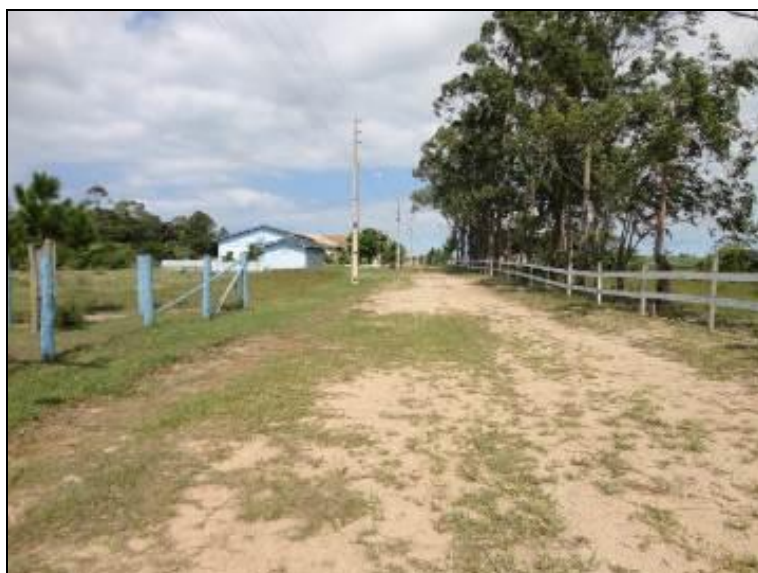
7) Existe facilidade de acesso ao local (Resolução AGESAN nº11 - Art. 11º)? Sim (x) Não ( ) Pendência ( ):

**Figura 9: Acesso a área de captação**

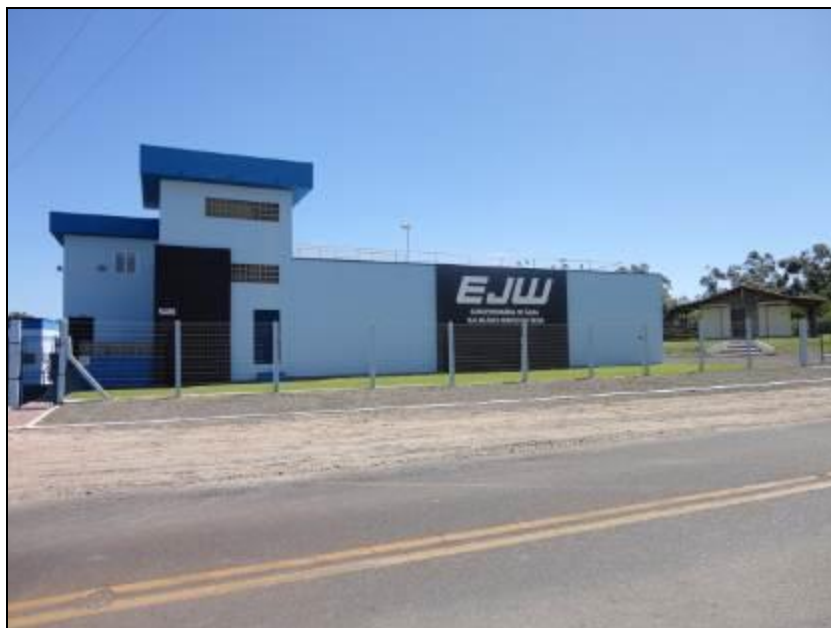
**Figura 10: Fachada da ETA**

1) A ETA possui licenciamento do órgão AMBIENTAL para funcionamento (Conama 237/97 Anexo 1)? Sim ( ) Não ( ) - Nº: \_\_\_\_\_

RECOMENDAÇÃO 03: Apresentar Licença.

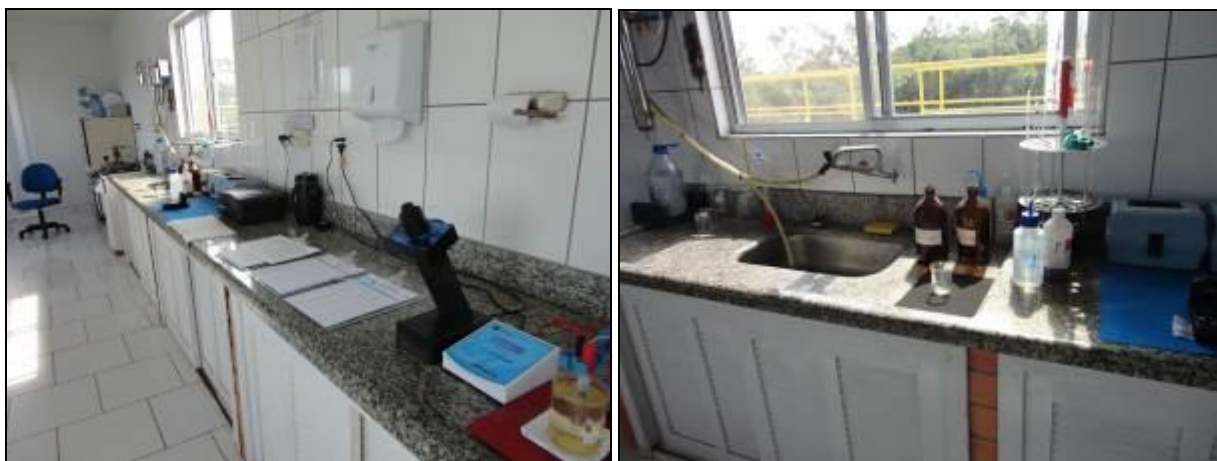
Figura 11: Laboratório da ETA

3) As condições do Laboratório são adequadas? Sim (x) Não ( ) Pendência ( ):

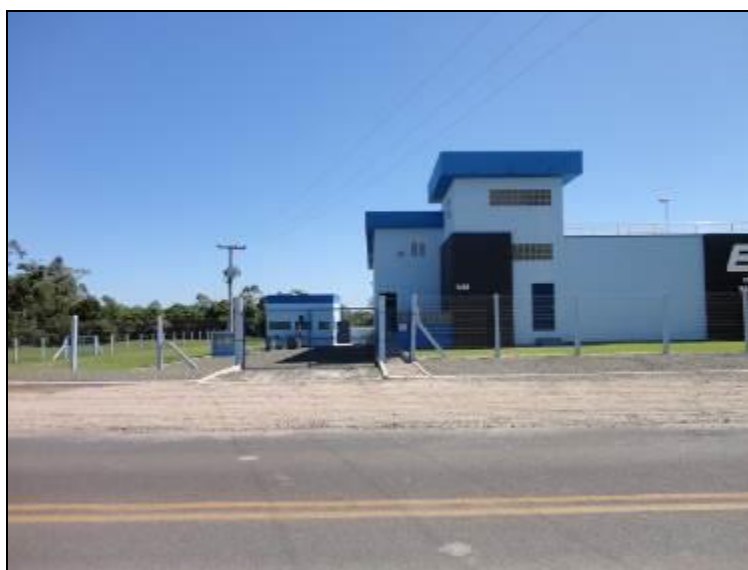
Figura 12: Cercamento da ETA

9) Existe cerca de proteção da ETA em bom estado de conservação (Resolução AGESAN Nº11 - Art. 15º)? Sim (x) Não ( ) Pendência ( ):

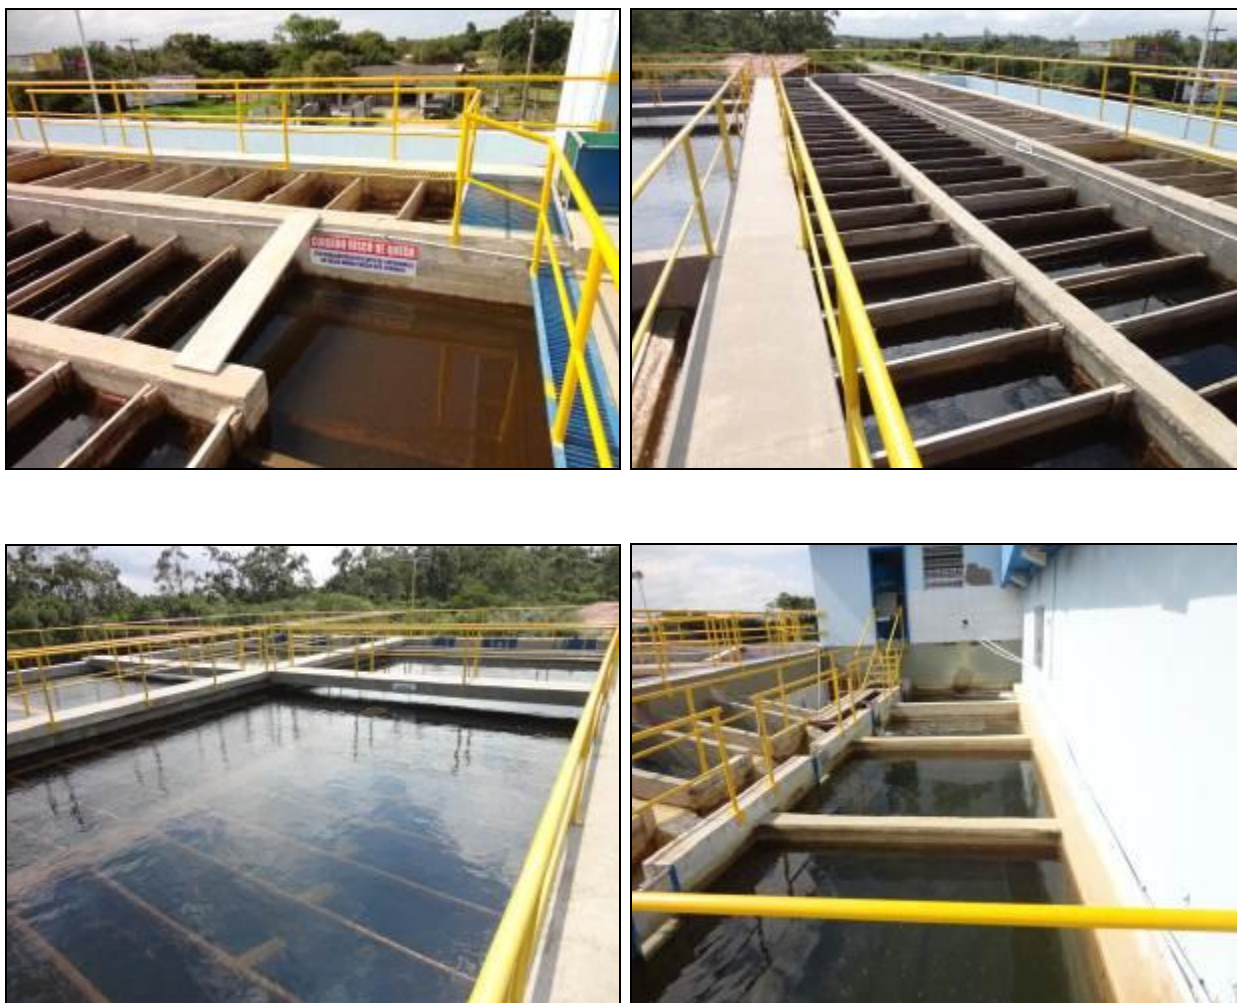
13) Os decantadores estão em boas condições (Resolução AGESAN nº11 - Art. 15º)? Sim (x) Não ( ) - Nº de decantadores: 04 (quatro)

Figura 13: Estruturas de tratamento físico da água.

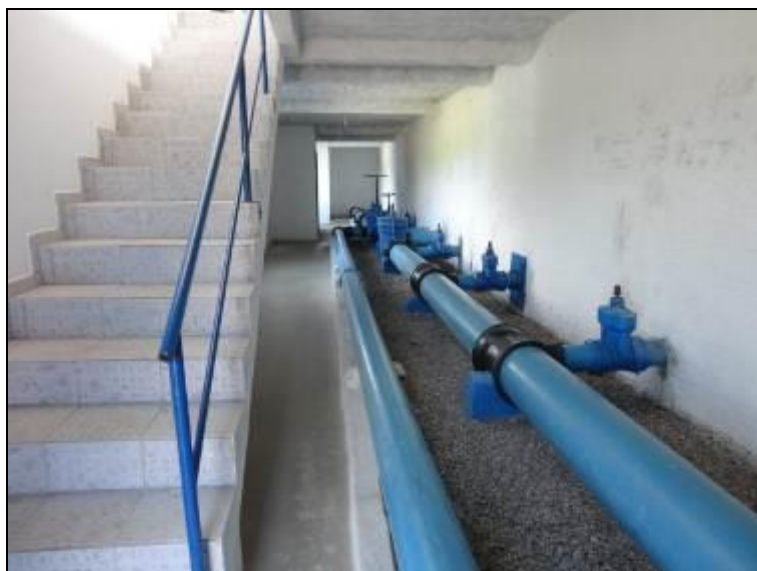
14) Existem escadas de acesso aos decantadores (Resolução AGESAN Nº11 - Art. 15º)? Sim (x) Não ( ) Pendência ( ):

Figura 14: Escadas de acesso à área de tratamento.

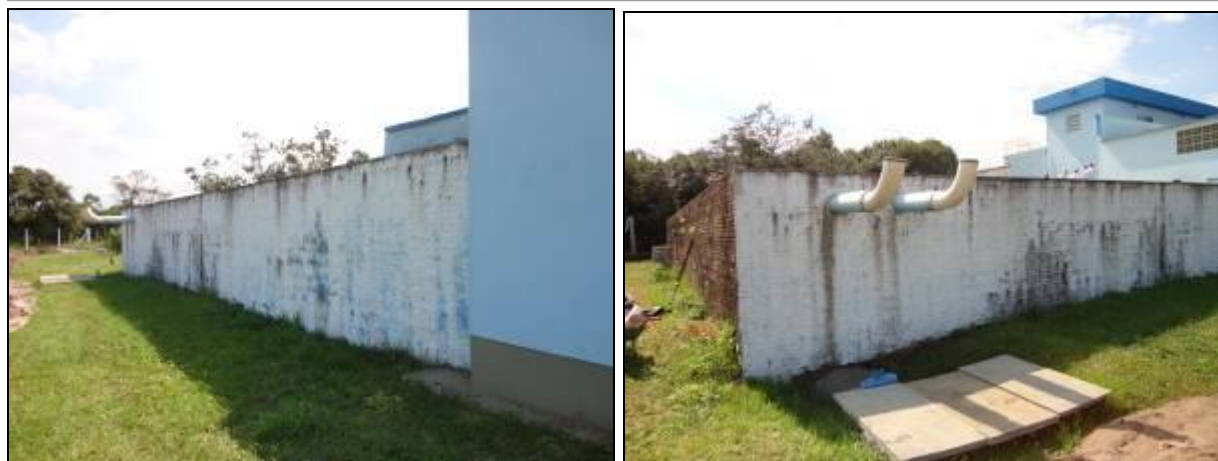
Figura 16: Reservatório R-01

02) Existem placas indicativas de propriedade e restrição de uso das áreas dos reservatórios (Res. AGESAN nº 004 - Art.19 - §2º)? Sim ( ) Não (x) Pendência ( ):

Sim ( ) Não (x) Pendência ( ):

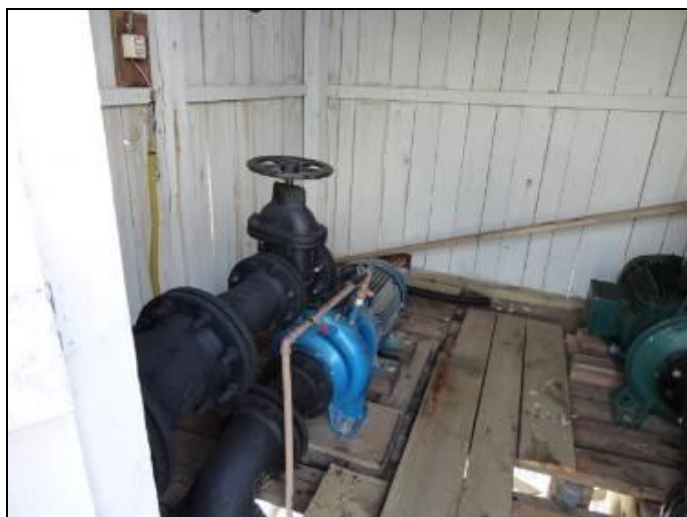
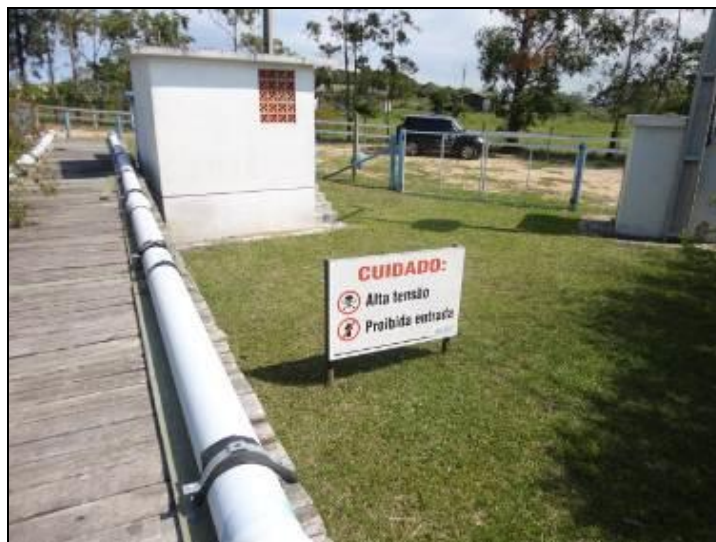
Figura 17: ERAB - 01

1) Estão devidamente identificadas? Sim ( ) Não (x) Pendência ( ):
