RELATÓRIO DE FISCALIZAÇÃO

Assunto: Fiscalização INICIAL dos Serviços de Saneamento Básico

Relatório nº 052/2012

Município de: PRAIA GRANDE/SC

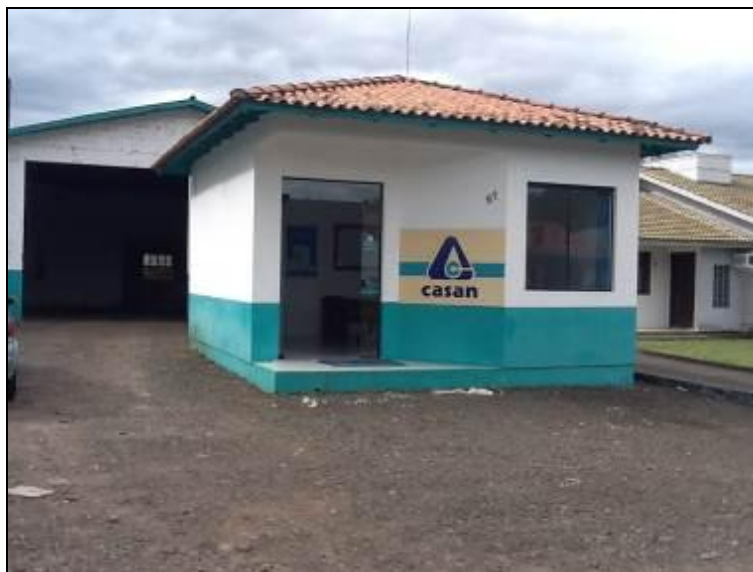
Fachada do Escritório.

1) Existe identificação de que ali funciona um escritório de atendimento (Lei nº 8.078 Art. 6º)? Sim (x) Não () Pendência ():

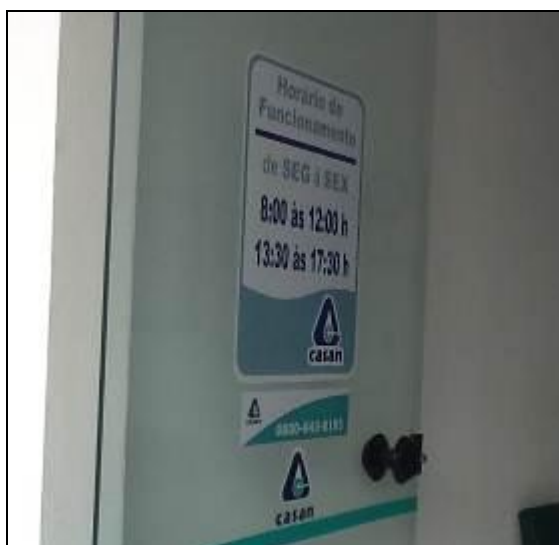
2) Há placa indicativa do horário de funcionamento (Lei nº 8.078 - Art. 6º)? Sim (x) Não () Pendência ():

Cartaz com horário.

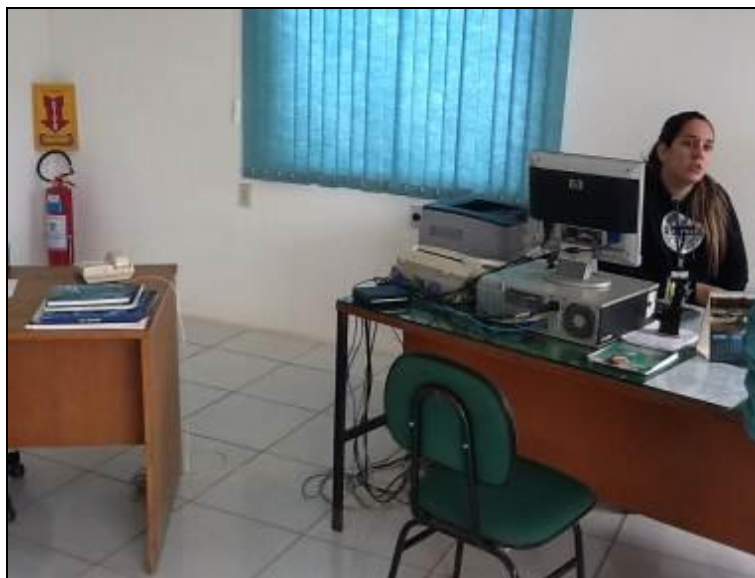
4) As condições de mobiliário são favoráveis (Resolução AGESAN nº 004 - Art. 127)? Sim () Não (x) Pendência () : Obs.: Mobília velha, não padronizada.

Áreas internas do Escritório.

RECOMENDAÇÃO 01: Providenciar melhorias.

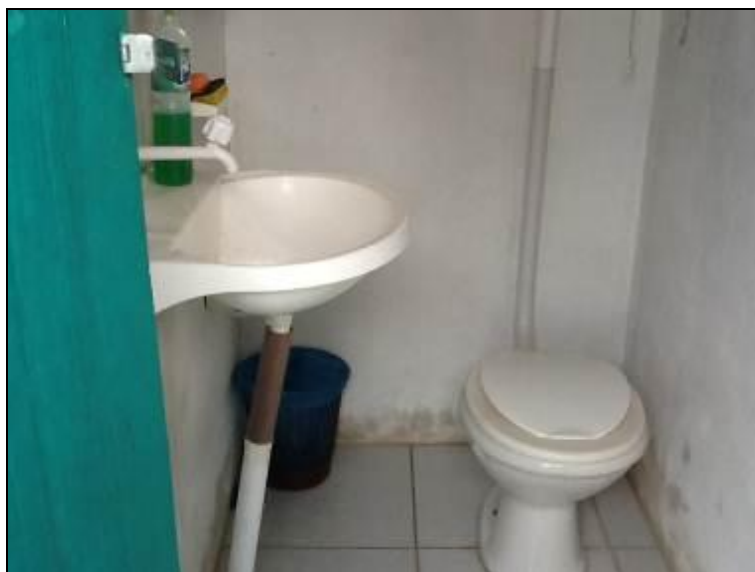
6) Existe sanitário disponível para uso dos funcionários (Resolução AGESAN nº 004 Art. 127)? Sim (x) Não () Encontra-se em boas condições de higiene e limpeza? Sim (x) Não () Pendência ():

Sanitário do Escritório.

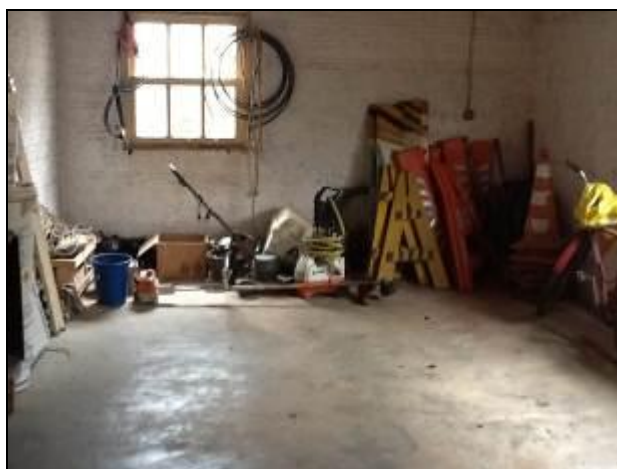
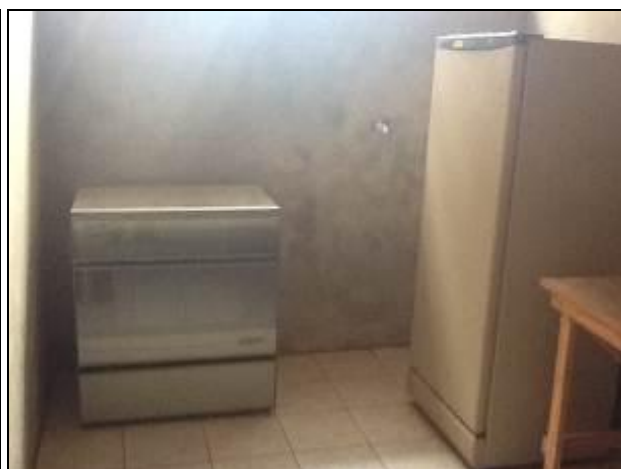
10) As condições gerais de limpeza são favoráveis (Resolução AGESAN Nº 004 - Art. 127)? Sim (x) Não () Pendência ():

Condições de organização e limpeza.

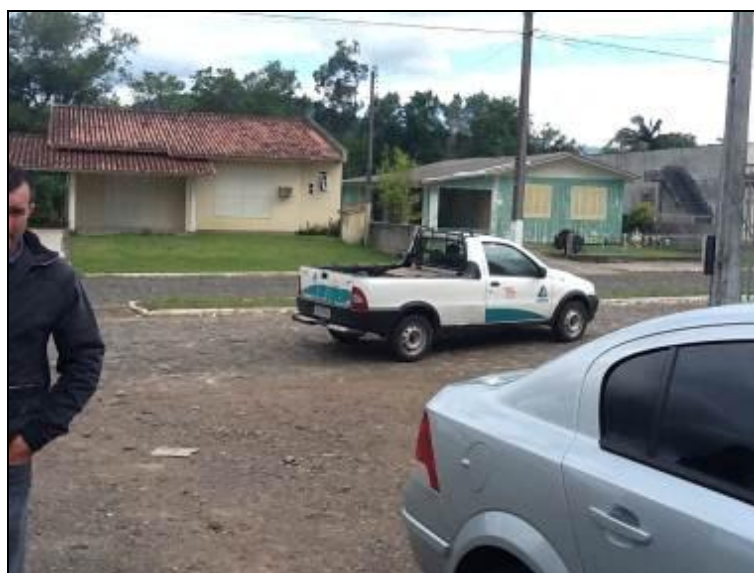
Veículo à disposição da Unidade.

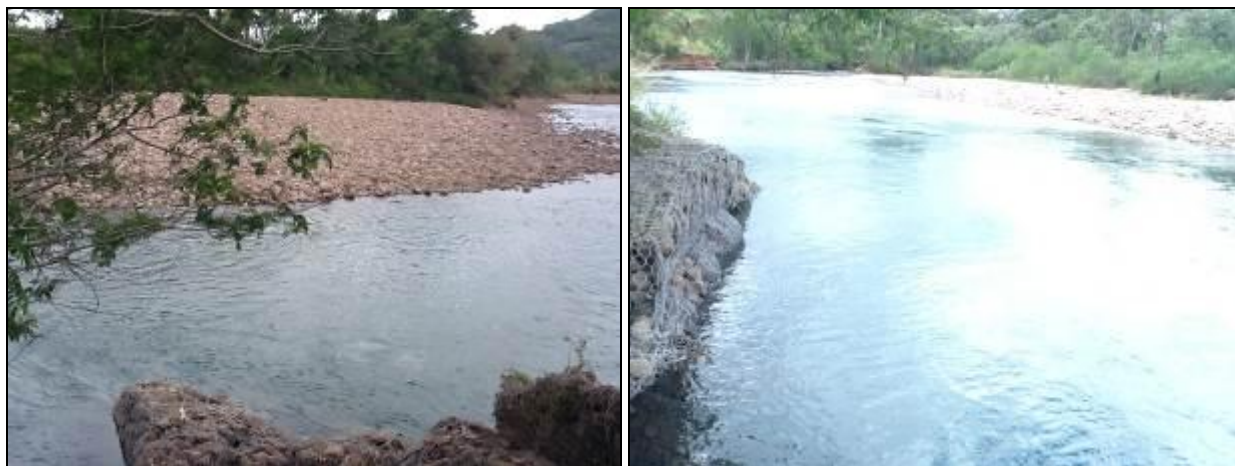
Área do manancial onde é feita a captação.

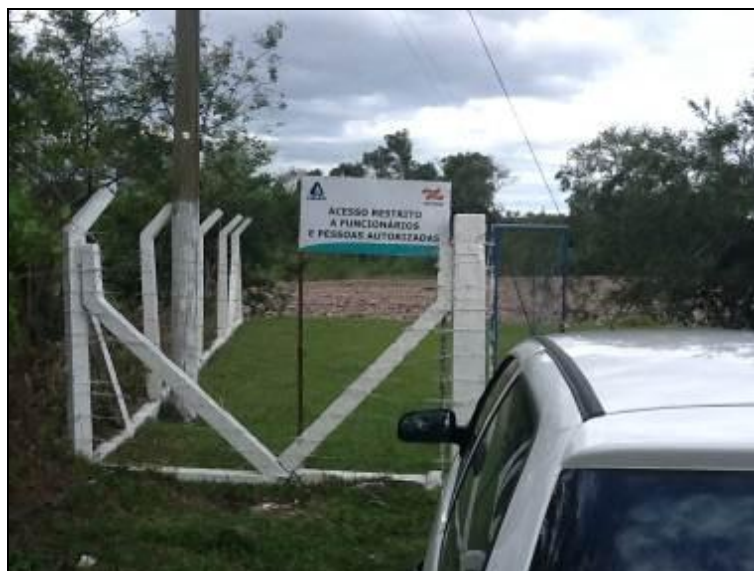
- 3) Existe cerca de proteção da área do manancial (Resolução AGESAN nº11- Art. 10º)? Sim (x) Não () Pendência ():

Área do manancial é cercada, e identificada.

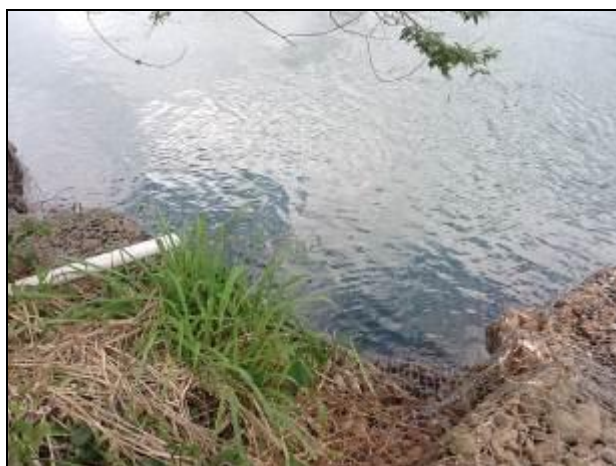
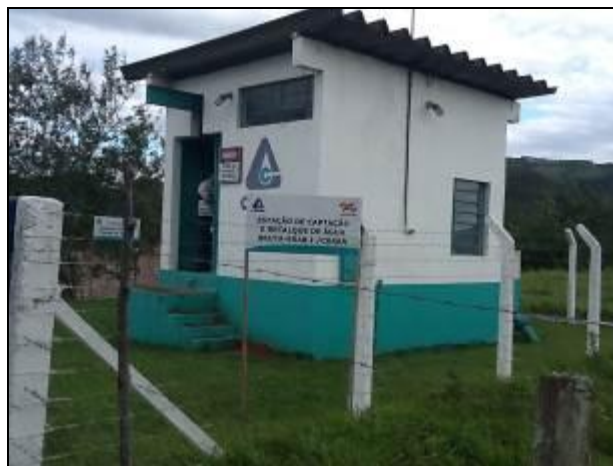
- 4) O volume captado atualmente garante o abastecimento de água sem haver colapso no abastecimento (NBR 12211 item 5.5)? Sim (x) Não () Pendência ():
- 5) O tipo de captação é adequado (NBR 12.213)? Sim (x) Não () Pendência ():

Estruturas da área de captação.

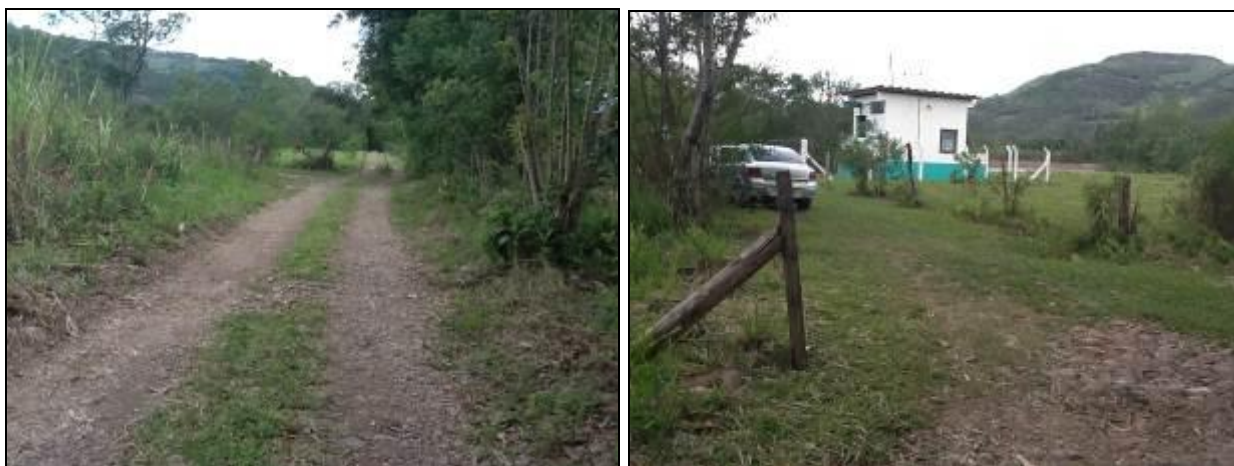
- 6) As condições operacionais da captação são adequadas (Resolução AGESAN nº11 Art. 11º)? Sim (x) Não () Pendência ():
- 7) Existe facilidade de acesso ao local (Resolução AGESAN nº11 - Art. 11º)? Sim (x) Não () Pendência ():

Acesso e vista Geral.

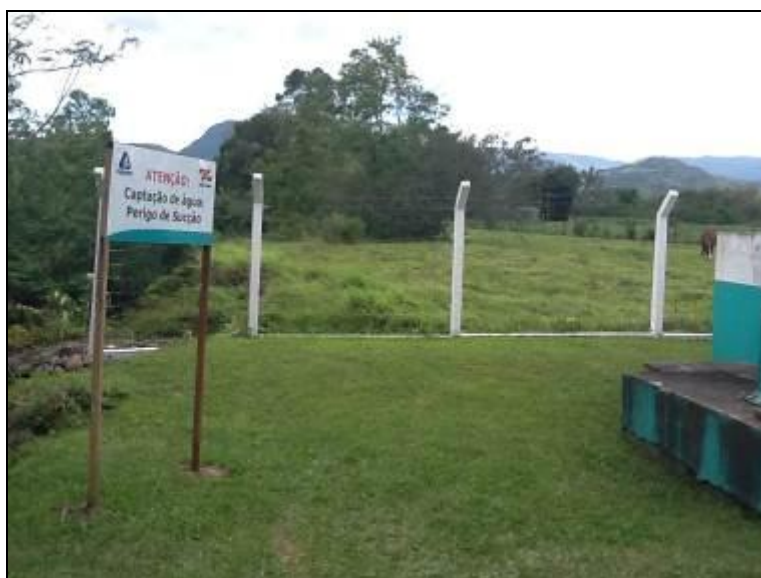
8) Existe proteção contra enchentes e entrada de pessoas estranhas e animais (Resolução AGESAN N°11 - Art. 10º)? Sim (x) Não () Pendência ():

Sinalização de acesso restrito.

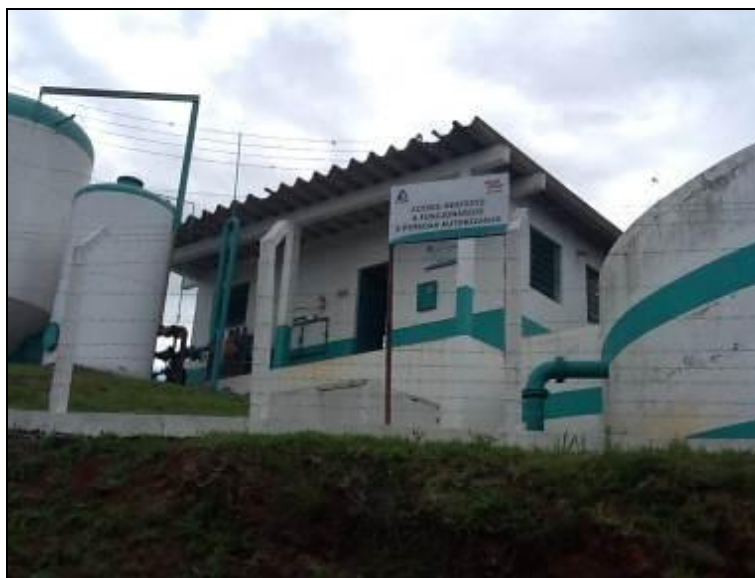
Fachada da ETA.

1) A ETA possui licenciamento do órgão AMBIENTAL para funcionamento (Conama 237/97 Anexo 1)? Sim () Não () - Nº: Não Informado

RECOMENDAÇÃO 04: Apresentar cópia da licença ou processo de solicitação ou justificativa.

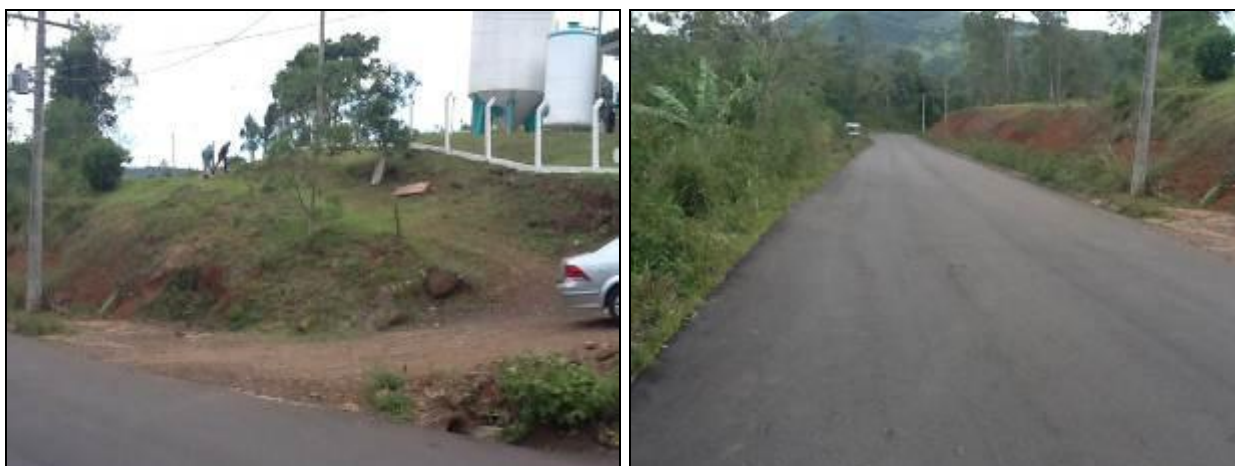
2) O acesso à ETA está em boas condições (Resolução AGESAN Nº11 - Art. 15º)?
Sim (x) Não () Pendências ():

Acesso e entrada da ETA

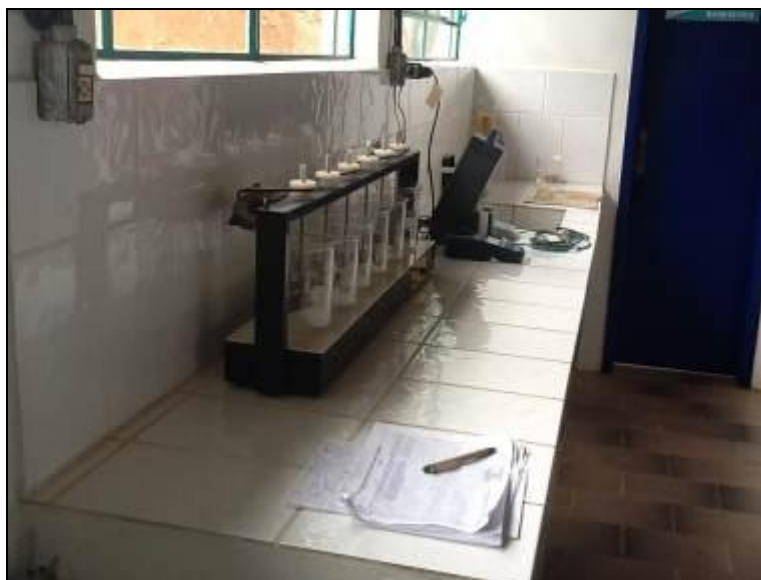
3) As condições do Laboratório são adequadas? Sim (x) Não () Pendência ():

Laboratório da ETA.

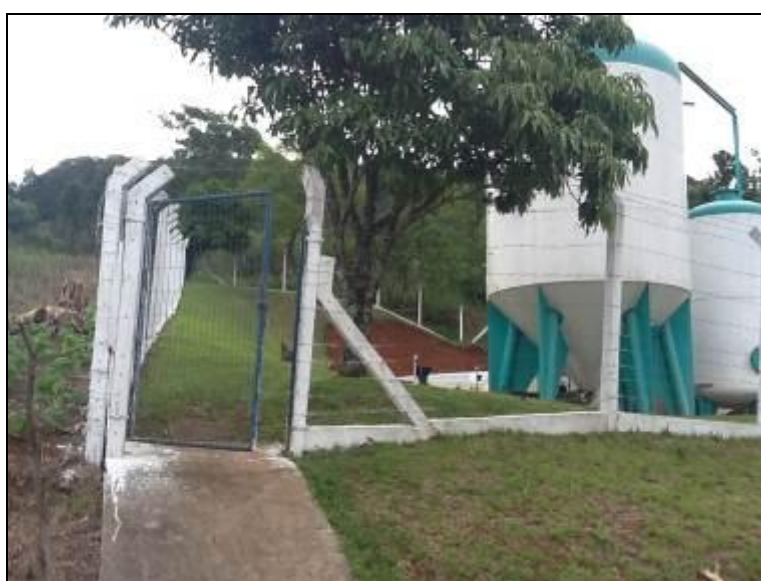
Estado de conservação das áreas externas.

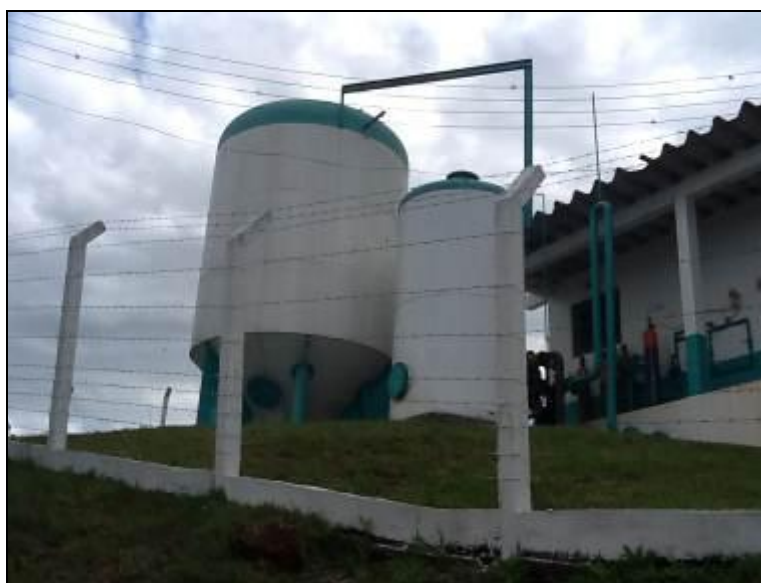
As áreas de tratamento físico.

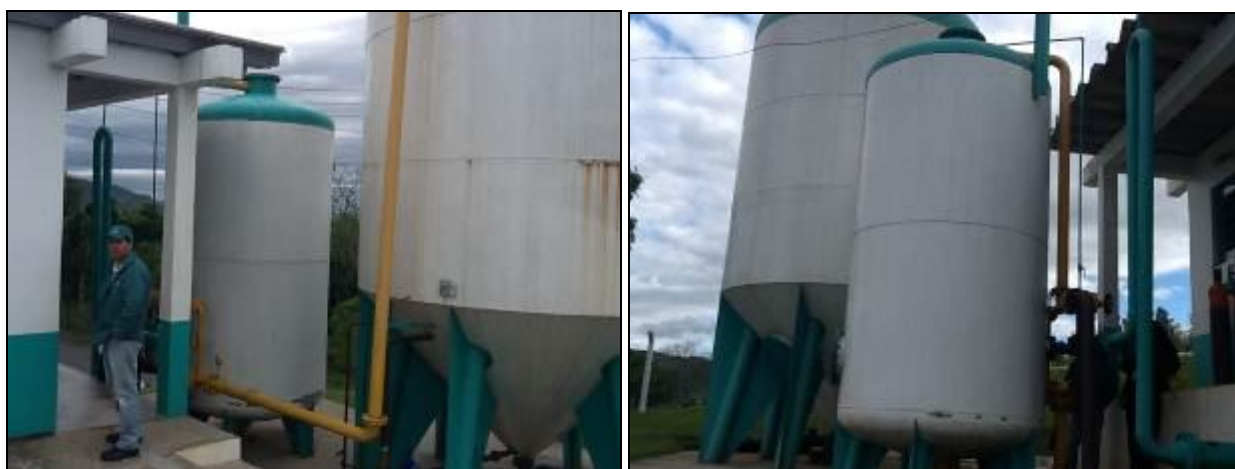
13) Os decantadores estão em boas condições (Resolução AGESAN Nº11 - Art. 15º)? Sim (x) Não () - Nº de decantadores: 01 (um).

Decantador e filtro.

15) O lodo é lançado retido pelos decantadores é disposto de forma adequada? Sim () Não (x) Onde? Escoado para a drenagem pluvial.

RECOMENDAÇÃO 07: Apresentar projeto/proposta de adequação à legislação ambiental em vigor.

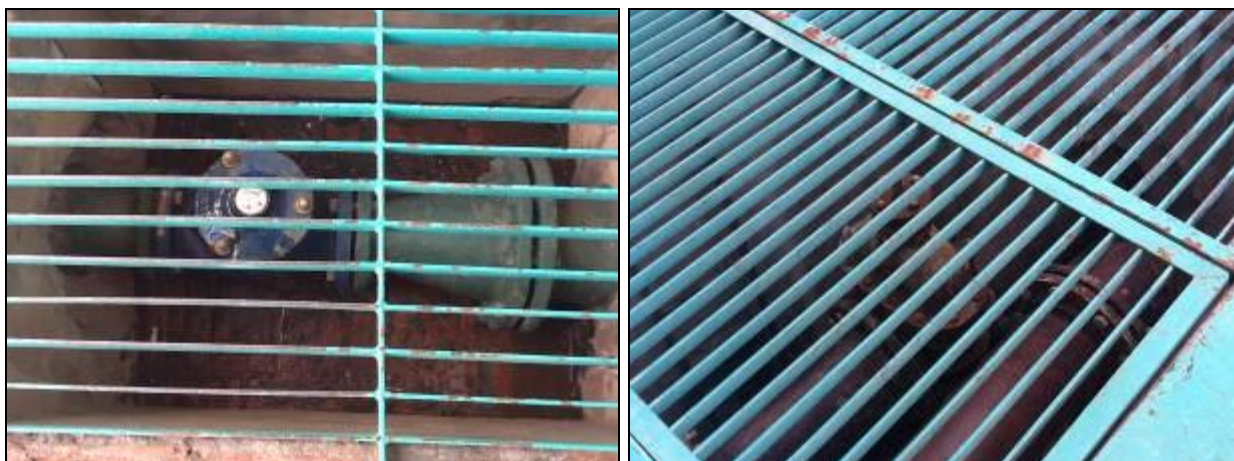
18) Os instrumentos possuem tampas (Resolução AGESAN nº11 - Art. 15º)? Sim (x) Não () Pendência () :

19) As condições das tampas são adequadas? Sim (x) Não ()

Estruturas gradeadas.

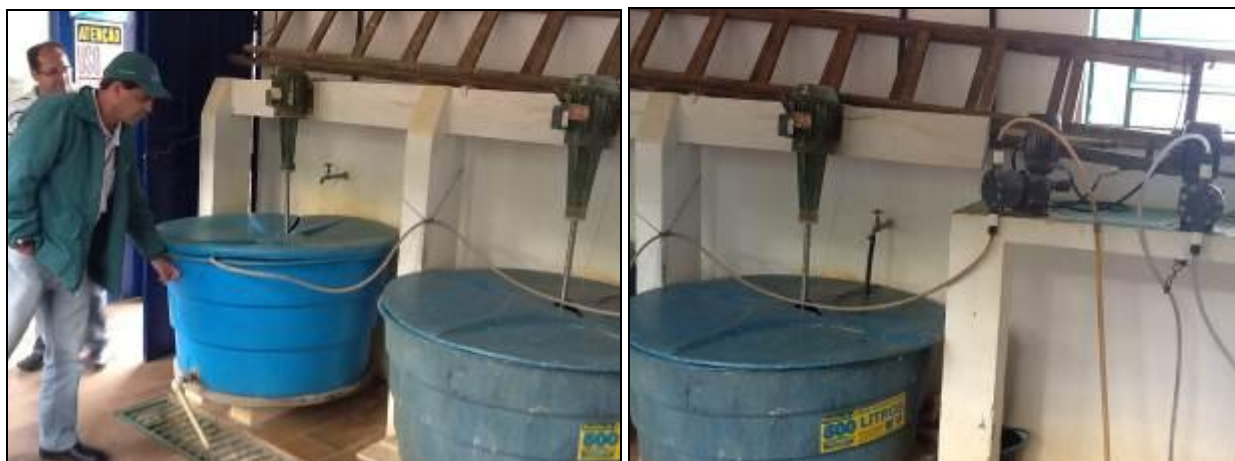
20) A estrutura do prédio da casa de química está aparentemente segura (Resolução AGESAN N°11 Art. 15º)? Sim (x) Não () Pendência () :

Casa de Química da ETA.

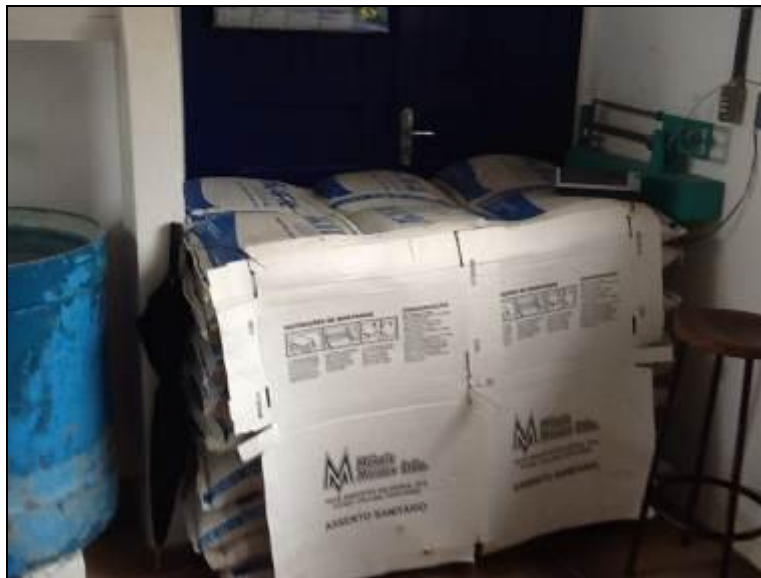
Acondicionamento de produtos químicos.

22) O empilhamento dos produtos químicos é adequado (Resolução AGESAN Nº11 - Art. 18º §2º)? Sim (x) Não () Pendência ():

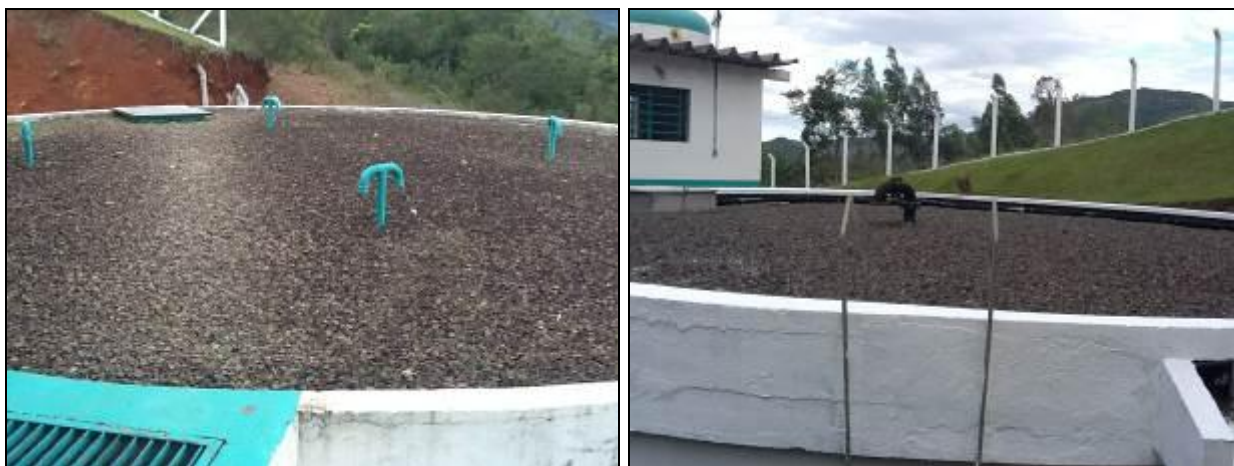
8) As áreas de cobertura encontram-se em condições adequadas (Resolução AGESAN N°11 - Art. 23º)? Sim (x) Não () Pendência ():

Coberturas dos Reservatórios.

9) Apresentam para-raios, iluminação e sinalização noturna (Resolução AGESAN N°11 - Art. 23º)? Sim (x) Não () Encontram-se em boas condições? Sim () Não () Pendência (x): Necessitando manutenção.

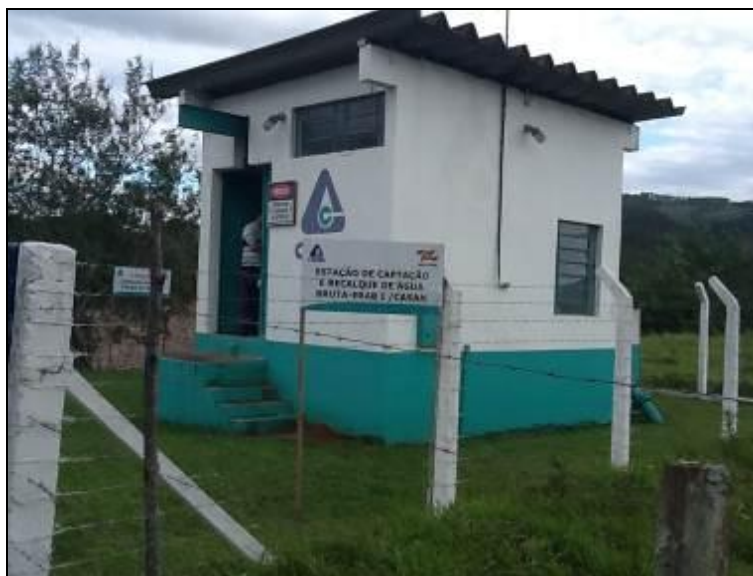
ERAB 1

- 9) Estão devidamente identificadas? Sim (x) Não () Pendência ():
