RELATÓRIO DE FISCALIZAÇÃO

Assunto: Fiscalização INICIAL dos Serviços de Saneamento Básico

Relatório nº 072/2013
Município de: JÚPIA/SC

Unidade Auditada: Distrito Operacional de Jupiá/SC

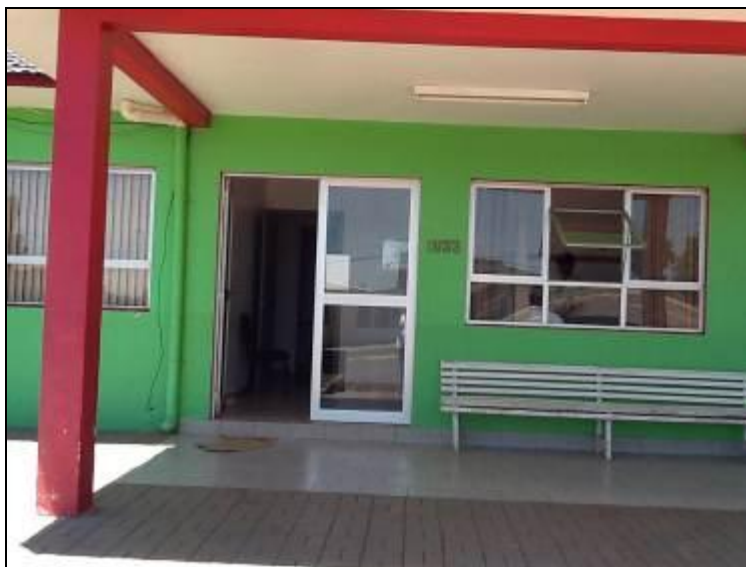
1) Existe identificação de que ali funciona um escritório de atendimento (Lei nº 8.078 Art. 6º)? Sim () Não (x) Pendência ():

Figura 1 – Fachada do Prédio

RECOMENDAÇÃO 01: Providenciar identificação.

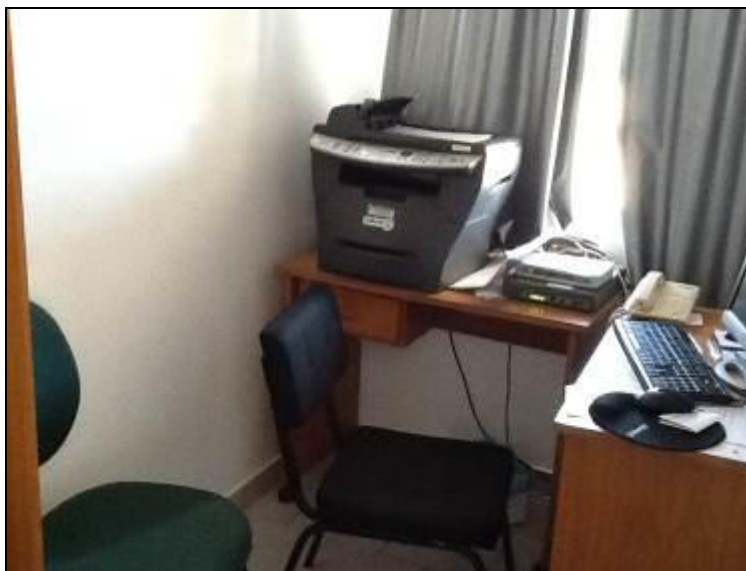
6) As condições de mobiliário são favoráveis (Resolução AGESAN nº 004 - Art. 127)? Sim () Não (x) Pendência ():

Figura 2: Mobiliário

RECOMENDAÇÃO 03: Providenciar melhorias/padronização do mobiliário e otimizar área de atendimento ao público.

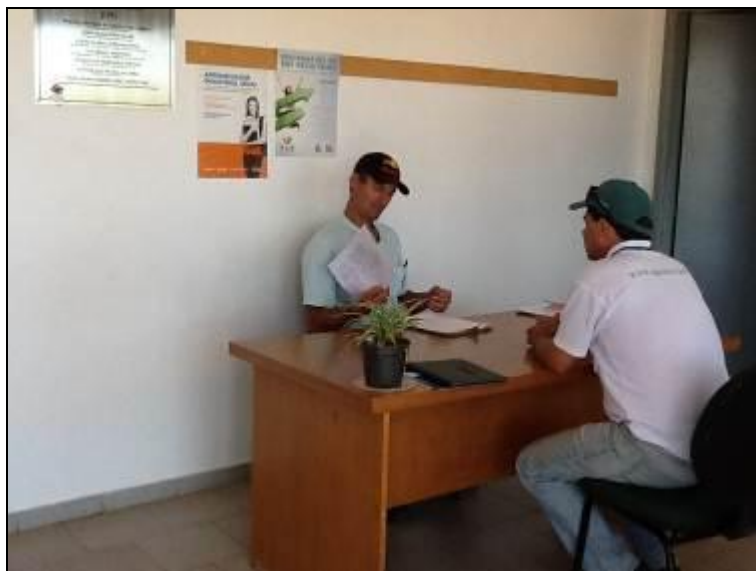
Figura 3: Área de atendimento.

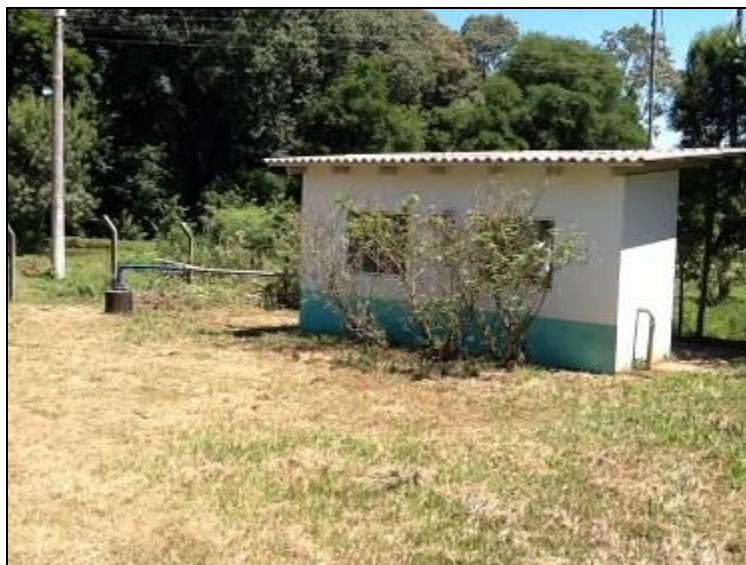
3) Existe cerca de proteção da área do manancial (Resolução AGESAN nº11- Art. 10º)? Sim () Não (x) Pendência ():

Figura 5: Proteção Poço

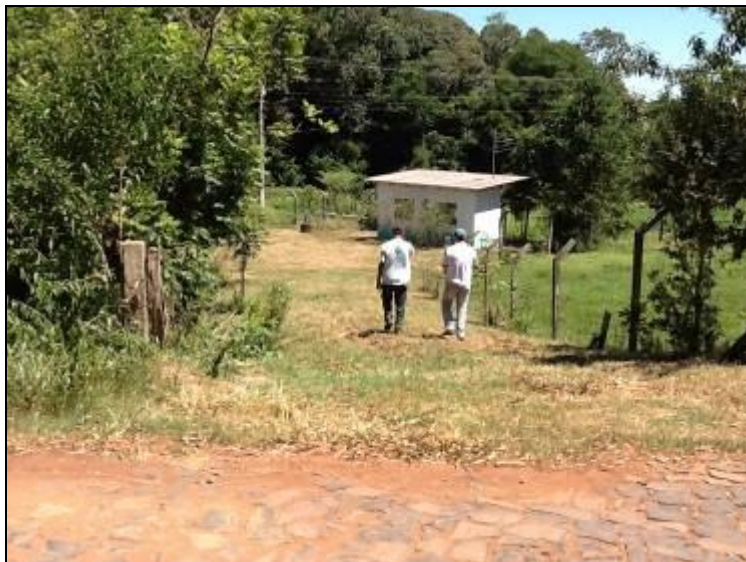
Figura 6: Acesso ao Poço

8) Existe proteção contra enchentes e entrada de pessoas estranhas e animais (Resolução AGESAN Nº11 - Art. 10º)? Sim () Não () Pendência (x): Obs.: Existe mas não é suficiente.

RECOMENDAÇÃO 06: Providenciar completo isolamento da área.

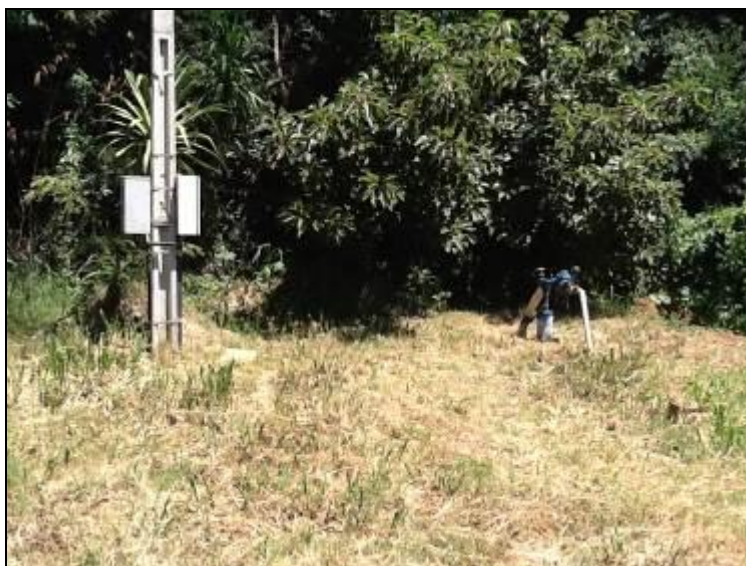
Figura 7: Poço 2

08) Existe proteção contra enchentes e entrada de pessoas estranhas e animais (Resolução AGESAN Nº11 - Art. 10º)? Sim () Não (x) Pendência ():

RECOMENDAÇÃO 09: Providenciar isolamento da área.

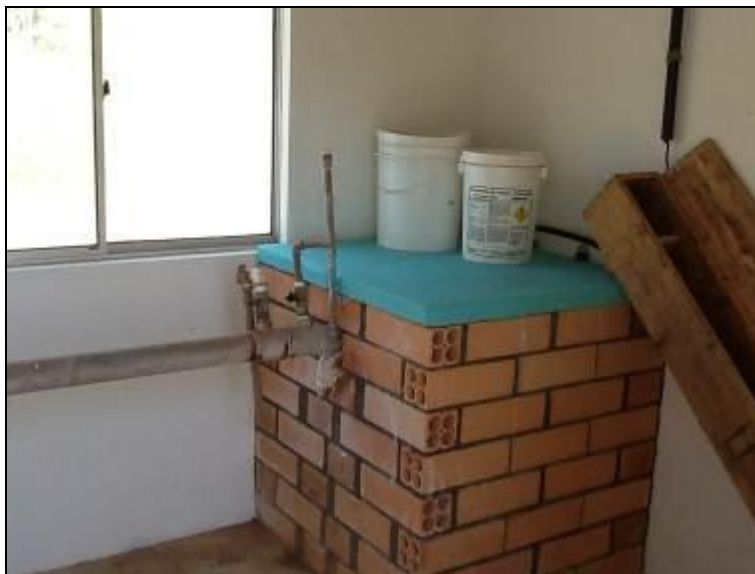
Figura 9: Casa de Química

20) A estrutura do prédio da casa de química está aparentemente segura (Resolução AGESAN nº11 Art. 15º)? Sim () Não (x) Pendência ():

RECOMENDAÇÃO 13: Providenciar melhorias.

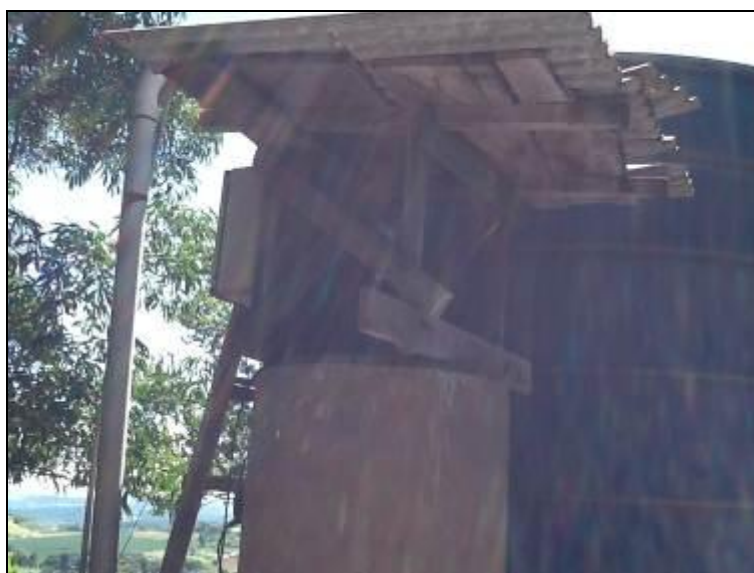
Figura 12: Estruturas provisórias e inadequadas.

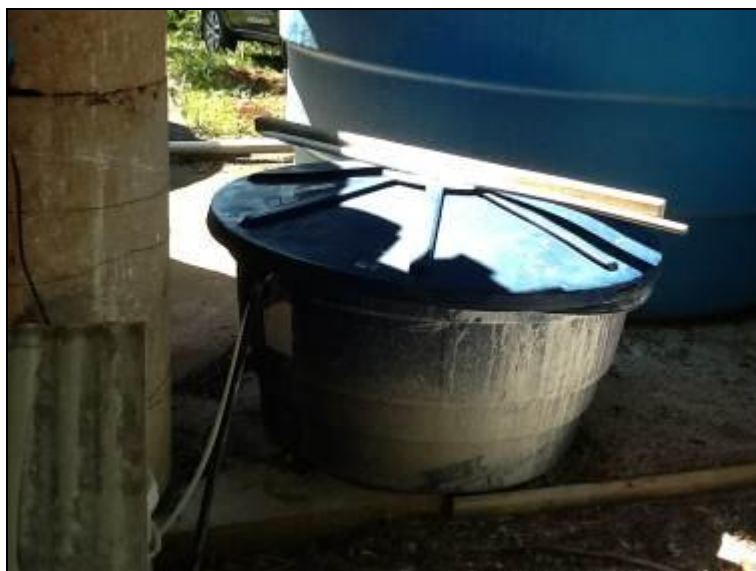
Figura 13: Enjambrações nas estruturas.

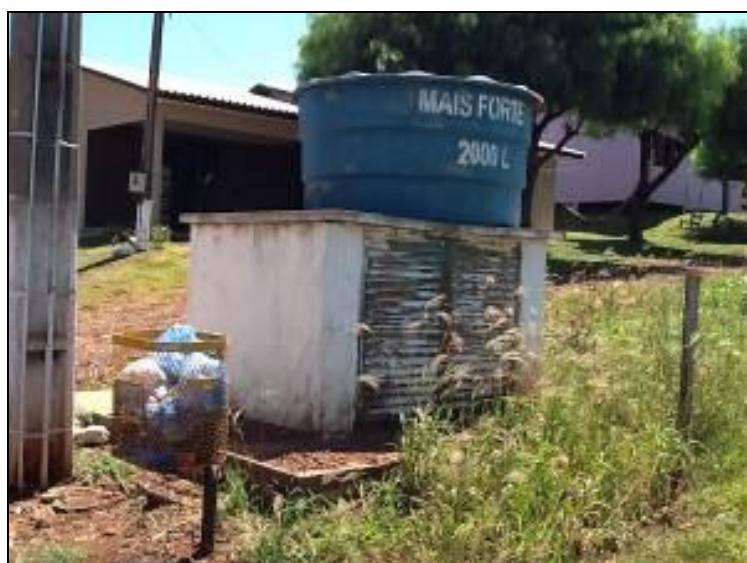
1) Estão devidamente identificadas? Sim () Não (x) Pendência ():

Figura 14: ERAB sem identificação.

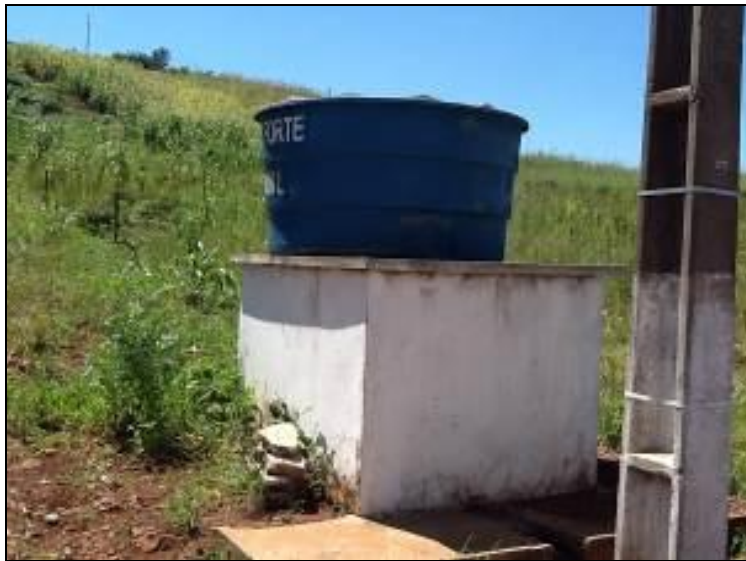
Figura 15: ERAB sem isolamento.
