RELATÓRIO DE ACOMPANHAMENTO GEFIS Nº 031/2013

Assunto: Fiscalização de ACOMPANHAMENTO dos Serviços de Saneamento Básico

Unidade Auditada: Agência de São Domingos

Local: SÃO DOMINGOS/SC

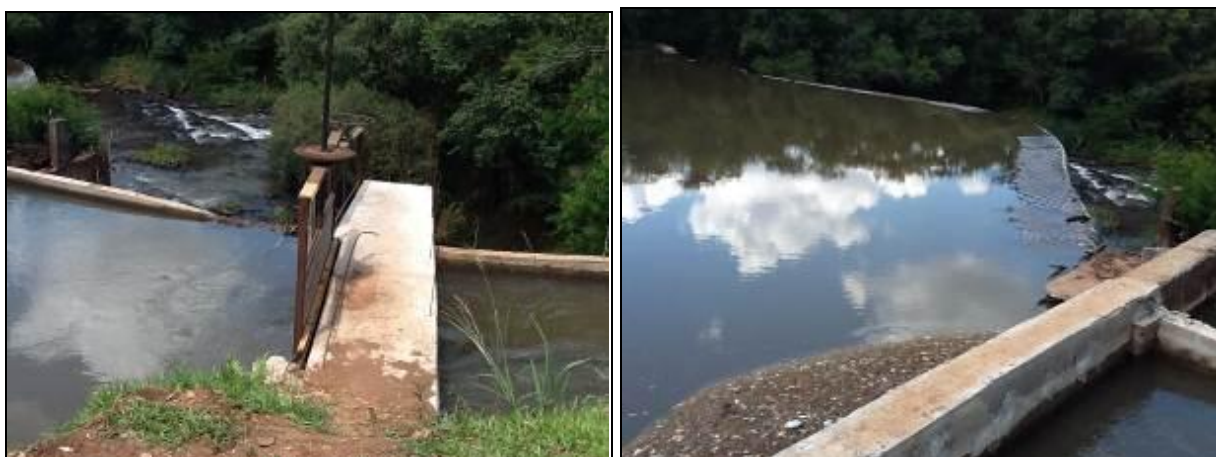
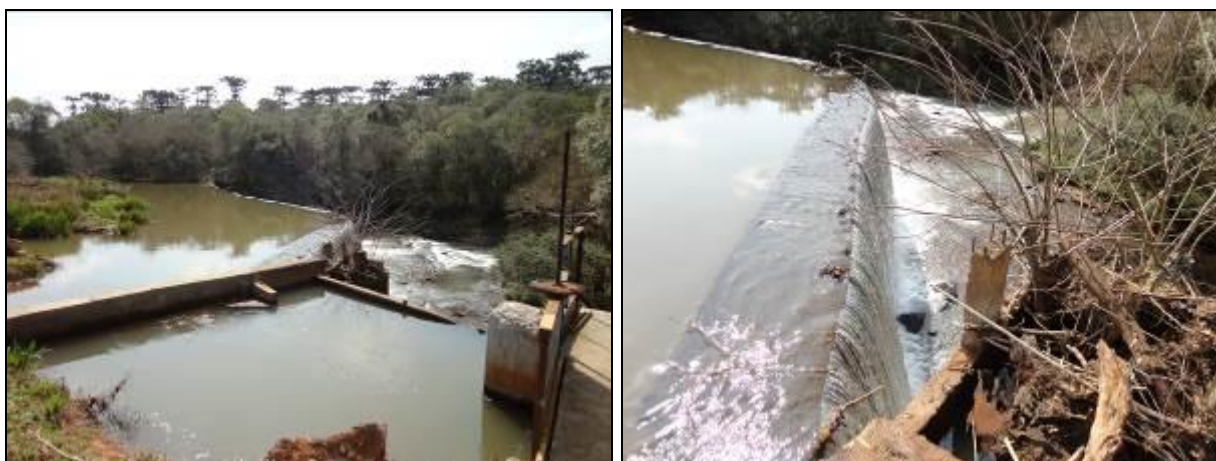
Figura 11: Manancial Rio Bonito (inicial)

Figura 12: Captação, represa e barragem Rio Bonito (acompanhamento)

3) Existe cerca de proteção da área do manancial (Resolução AGESAN nº11- Art. 10º)? Sim () Não (x) Pendência (): Obs.: Captação encontra-se dentro de propriedades de terceiros.

RECOMENDAÇÃO 03: Deverá ser providenciado o isolamento dos instrumentos de captação e sua devida identificação. Deixar disponível na Agência o documento de propriedade /uso /concessão.

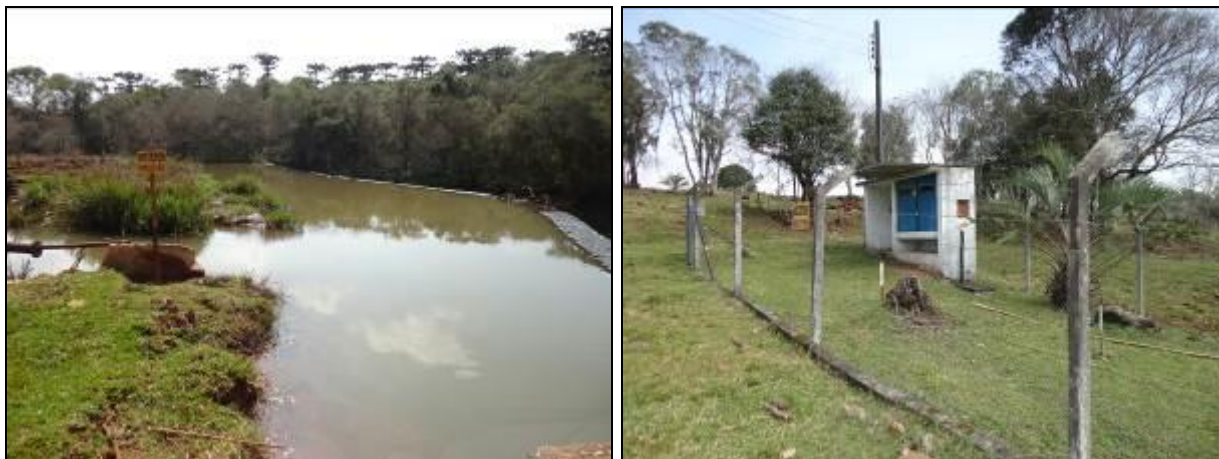
8) Existe proteção contra enchentes e entrada de pessoas estranhas e animais (Resolução AGESAN Nº11 - Art. 10º)? Sim () Não (x) Pendência (): Obs.: Área do manancial não tem

proteção, somente o quadro de energia.

Figura 15: Área do manancial sem isolamento e identificação

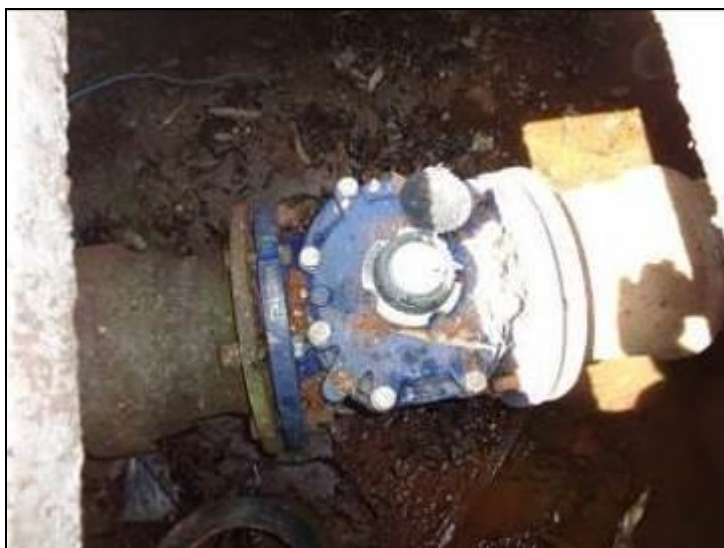
6) Existe Macromedição na entrada (Res. AGESAN n°11 - Art. 17º)? Sim () Não (x)

Figura 18: Macro medidor de saída (acompanhamento)

RECOMENDAÇÃO 06: Necessário dispor de macros de entrada e saída para confecção de relatórios e controle de perdas.

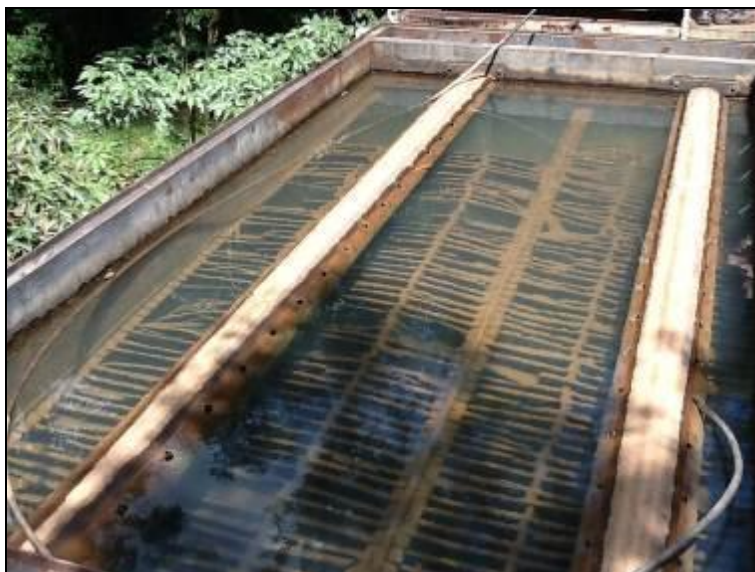
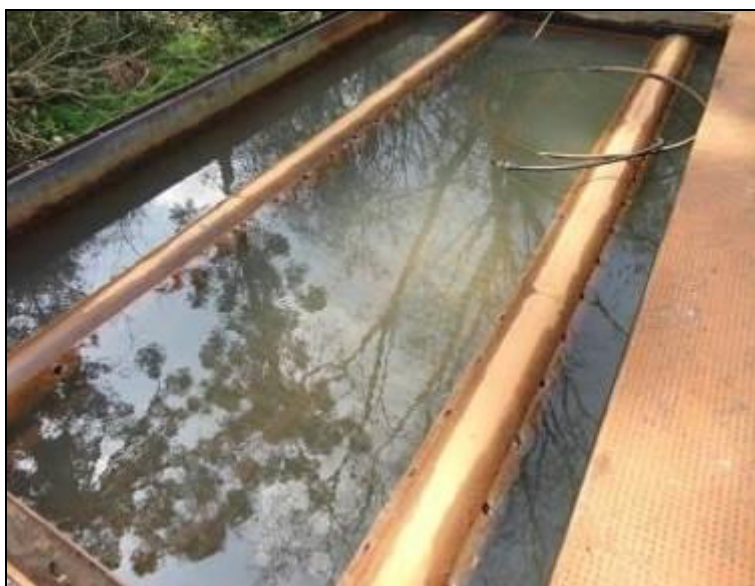
- 12) Há guarda-corpos de segurança para os acessos e aerador (Resolução AGESAN Nº11 - Art. 15º)? Sim (x) Não () Pendência ():
- 13) Os decantadores estão em boas condições (Resolução AGESAN nº11 - Art. 15º)? Sim

() Não (x) - N° de decantadores: 01 (um).

Figura 20: Decantador ETA (inicial)

Figura 21: Decantador ETA (acompanhamento)

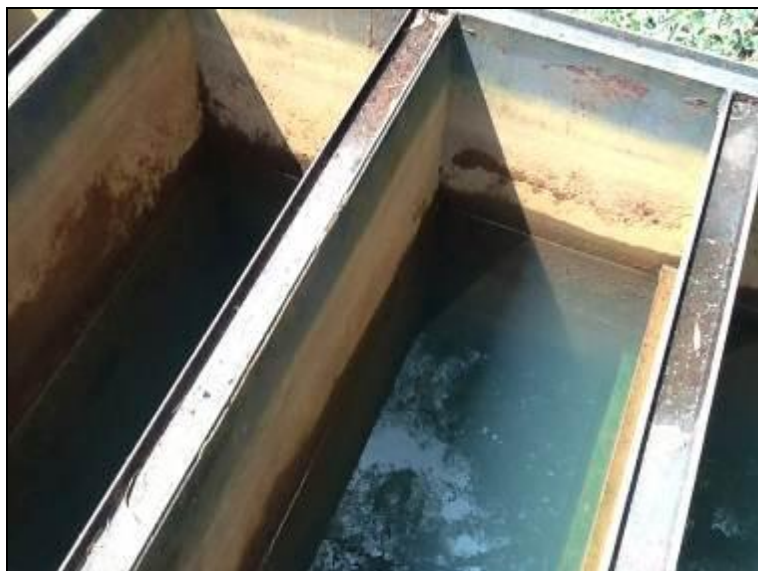
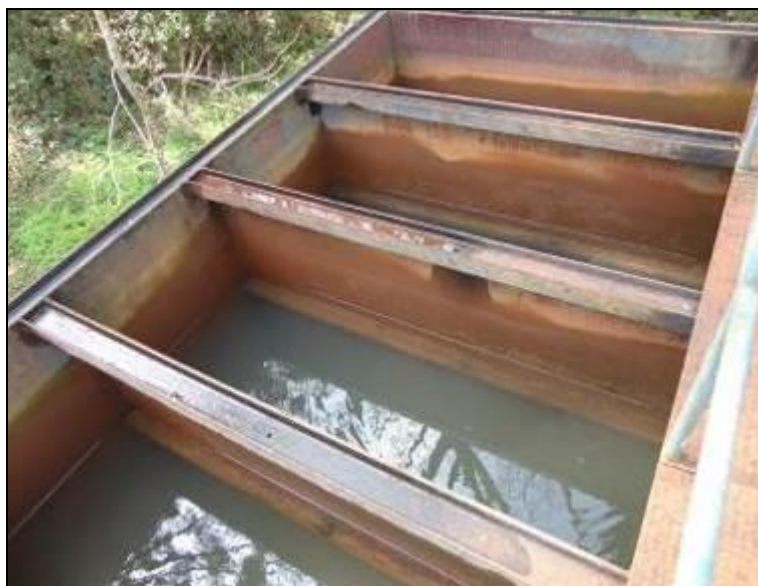
Figura 22: Filtros (inicial)

Figura 23: Filtros (acompanhamento)

18) Os instrumentos possuem tampas (Resolução AGESAN nº11 - Art. 15º)? Sim () Não (x)
Pendência () :

RECOMENDAÇÃO 08: Atender o que prevê a resolução acima.

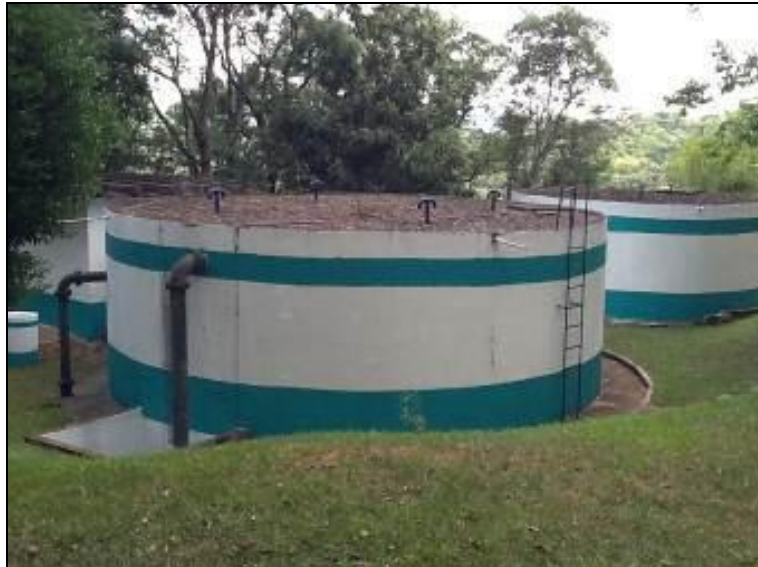
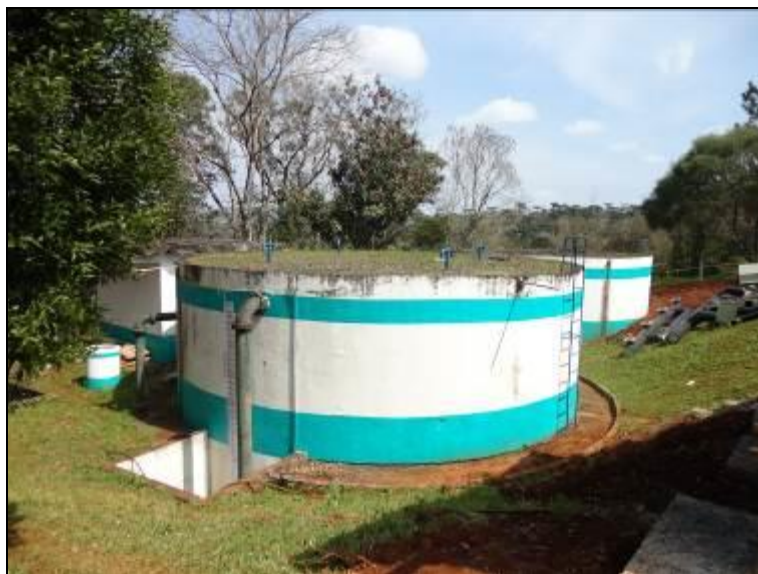
Figura 28- R 01 - R 02 (inicial)

Figura 29: R 01 - R 02 (acompanhamento)

1) Existem placas indicativas de propriedade e restrição de uso das áreas dos reservatórios (Resolução AGESAN nº 004 - Art.19 - §2º)? Sim () Não (x) Pendência ():

RECOMENDAÇÃO 09: Providenciar placas indicativas conforme determina Resolução.

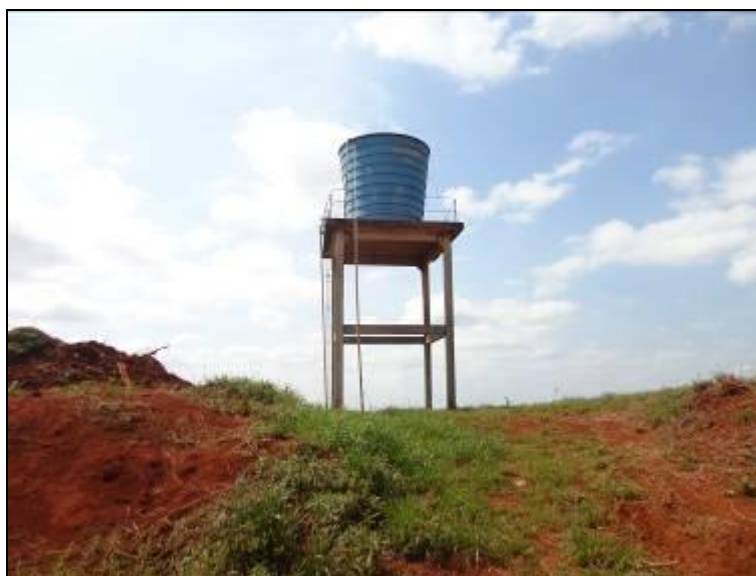
Figura 33: R-03

1) Existem placas indicativas de propriedade e restrição de uso das áreas dos reservatórios (Resolução AGESAN nº 004 - Art.19 - §2º)? Sim () Não (x) Pendência ():

3) As áreas estão devidamente cercadas e trancadas (Resolução AGESAN nº11 - Art. 23º)?

Sim () Não (x) Pendência ():

4) Existem escadas em boas condições de uso (Resolução AGESAN nº11 - Art. 23º)? Sim ()
Não (x) Pendência ():

RECOMENDAÇÃO 11: Providenciar placas indicativas conforme determina Resolução.

RECOMENDAÇÃO 12: Providenciar o isolamento da área conforme determina a Resolução.

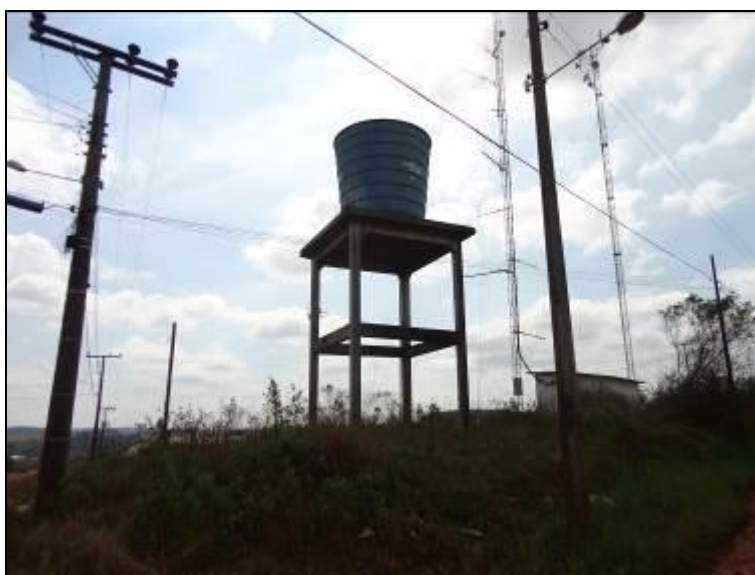
Figura 34: R 05

1) Existem placas indicativas de propriedade e restrição de uso das áreas dos reservatórios
(Resolução AGESAN nº 004 - Art.19 - §2º)? Sim () Não (x) Pendência ():

3) As áreas estão devidamente cercadas e trancadas (Resolução AGESAN nº11 - Art. 23º)? Sim () Não (x) Pendência ():

4) Existem escadas em boas condições de uso (Resolução AGESAN nº11 - Art. 23º)? Sim () Não (x) Pendência ()

5) Existe guarda-corpo nas áreas de visitação (Resolução AGESAN Nº11 Art. 23º)? Sim () Não (x) Pendência ():

7) Apresentam para-raios, iluminação e sinalização noturna (Resolução AGESAN Nº11 - Art. 23º)? Sim () Não (x) Encontram-se em boas condições? Sim () Não () Pendência ():

9) Existe medidor de nível do reservatório em condições adequadas (Resolução AGESAN Nº11 - Art. 23º)? Sim () Não (x) Pendência ():

RECOMENDAÇÃO 14: Providenciar placas indicativas conforme determina Resolução.

RECOMENDAÇÃO 15: Providenciar placas indicativas conforme determina Resolução.

RECOMENDAÇÃO 16: Estudar necessidade e/ou justificar ausência.

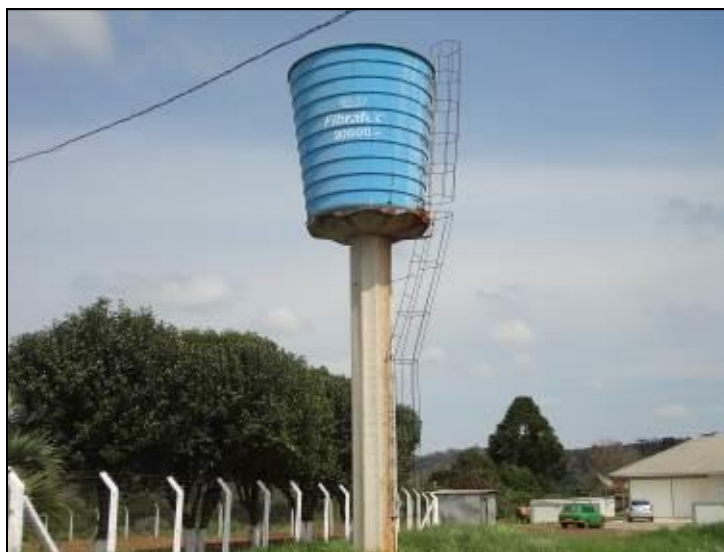
Figura 35- R-06

1) Existem placas indicativas de propriedade e restrição de uso das áreas dos reservatórios (Resolução AGESAN nº 004 - Art.19 - §2º)? Sim () Não (x) Pendência ():

11) As áreas estão devidamente cercadas e trancadas (Resolução AGESAN nº11 - Art. 23º)? Sim () Não (x) Pendência ():

13) Existe guarda-corpo nas áreas de visitação (Resolução AGESAN Nº11 Art. 23º)? Sim () Não (x) Pendência ():

15) Apresentam para-raios, iluminação e sinalização noturna (Resolução AGESAN Nº11 - Art. 23º)? Sim () Não (x) Encontram-se em boas condições? Sim () Não () Pendência ():

RECOMENDAÇÃO 17: Providenciar placas indicativas conforme determina Resolução.

RECOMENDAÇÃO 18: Providenciar placas indicativas conforme determina Resolução.

RECOMENDAÇÃO 19: Estudar necessidade e/ou justificar ausência.

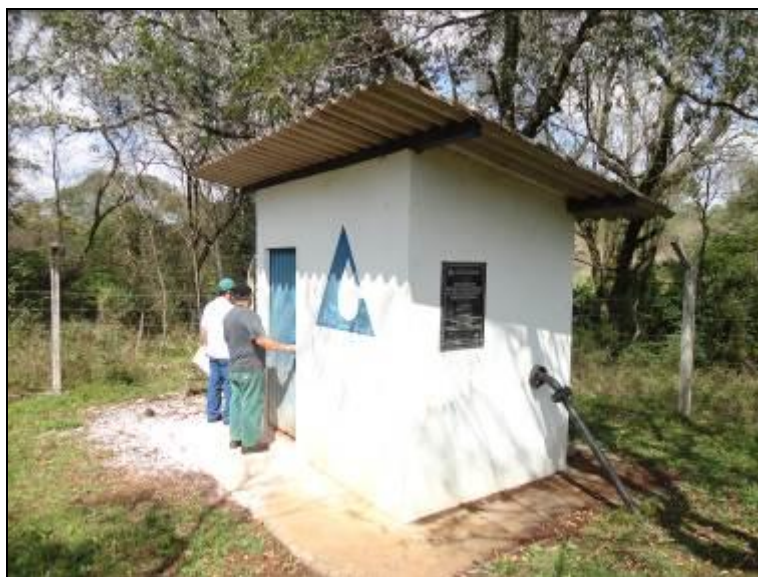
Figura 36: Poço Milani

1) Estão devidamente identificadas? Sim () Não (x) Pendência ():

RECOMENDAÇÃO 20: Providenciar a identificação.

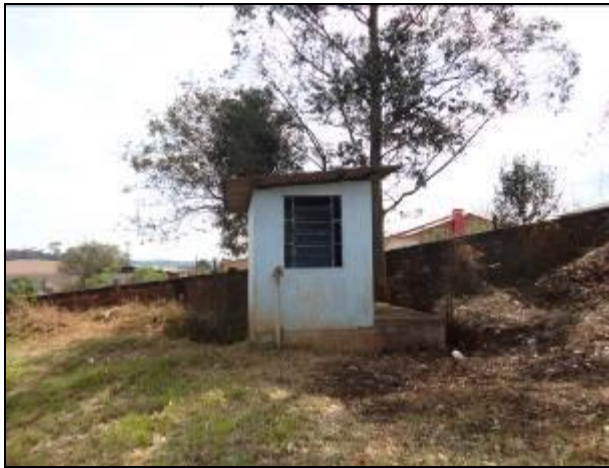
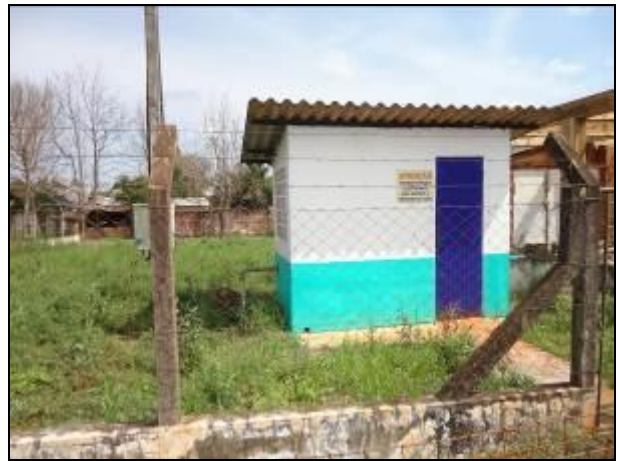
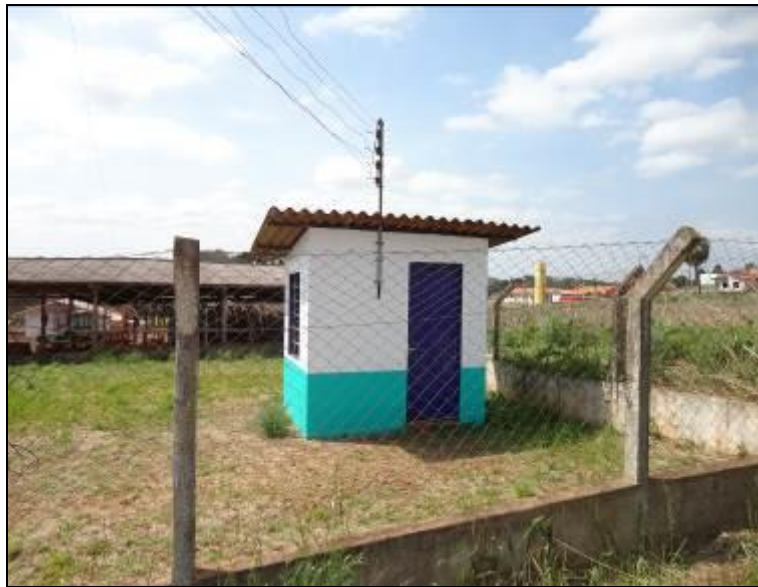
Figura 37: ERAT's

1) Estão devidamente identificadas? Sim () Não (x) Pendência ():

2) Estão devidamente isoladas? Sim () Não () Pendência (): Obs.: A ERAT não apresenta nenhum tipo de isolamento, com os vidros quebrados.

RECOMENDAÇÃO 21: Providenciar identificação conforme determina a Resolução.
