RELATÓRIO DE ACOMPANHAMENTO GEFIS Nº 026/2013

Assunto: Fiscalização de ACOMPANHAMENTO dos Serviços de Saneamento Básico

Referência: Processo AGESAN 000089/2011 e GEFIS Inicial nº 030/2011

Local: Antônio Carlos

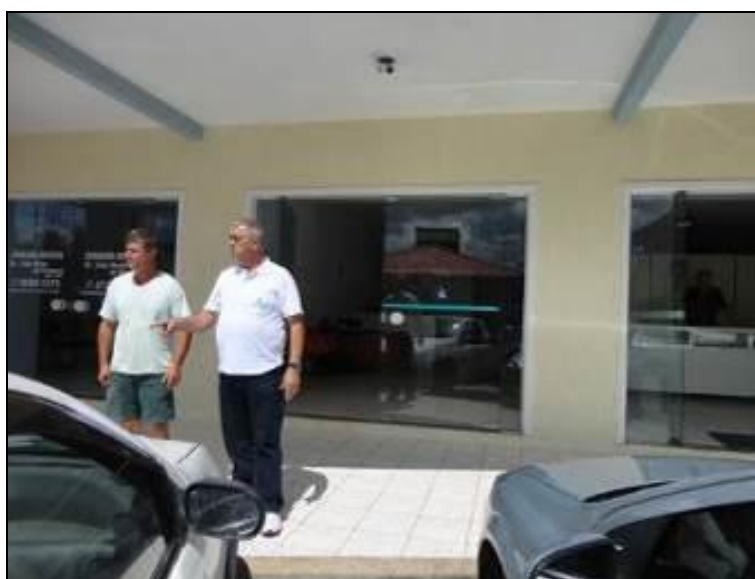
Figura 1: Fachada do Escritório (inicial)

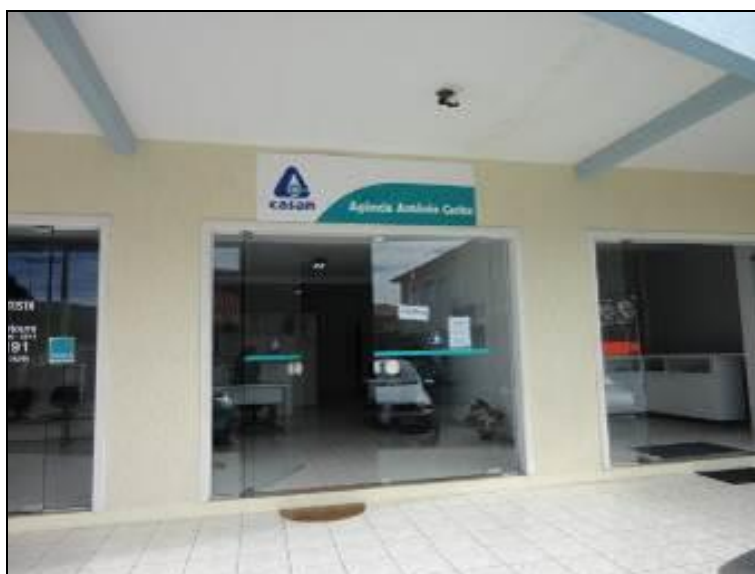
Figura 2: Fachada do escritório (acompanhamento)

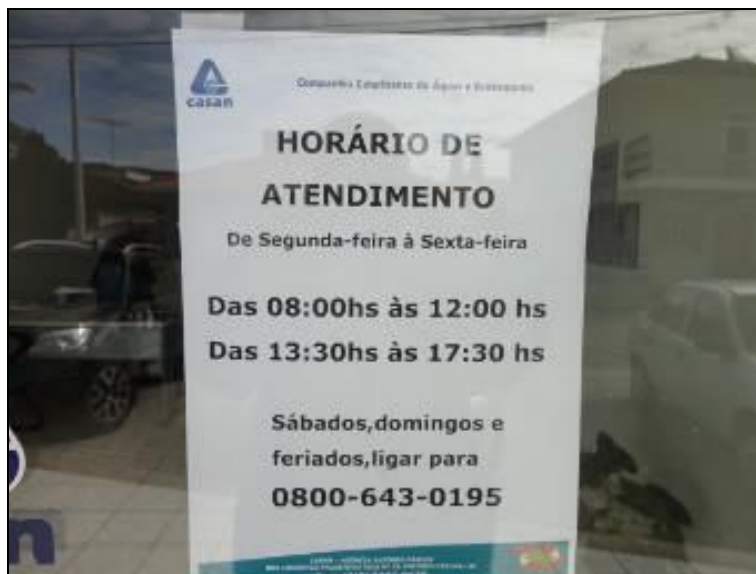
Figura 3: Placa indicativa de horário

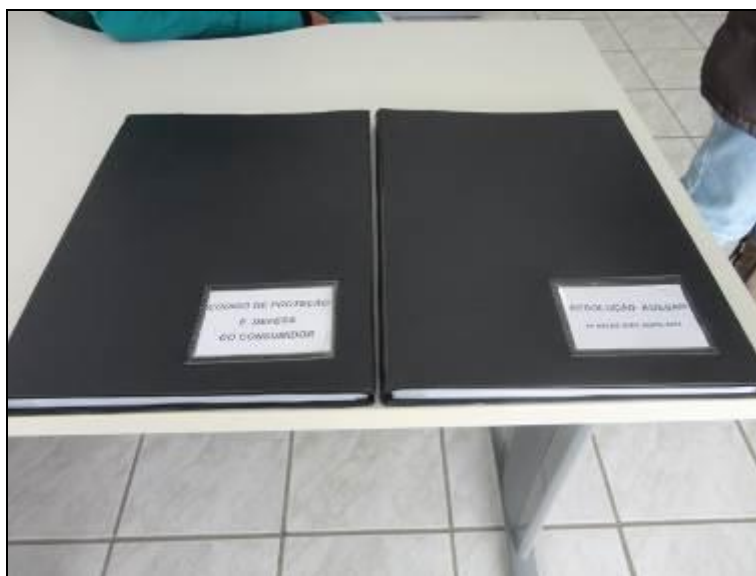
Figura 4: Manuais e Resolução

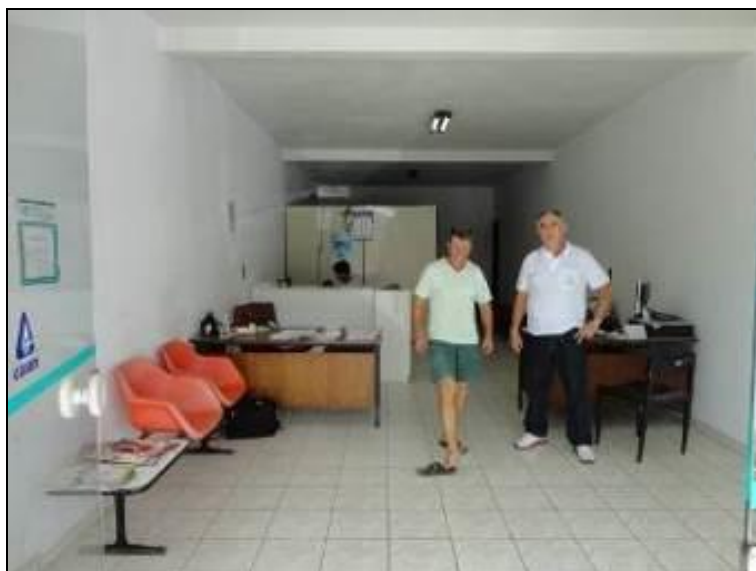
Figura 5: Aspectos internos da Agência de Antônio Carlos. (Inicial)

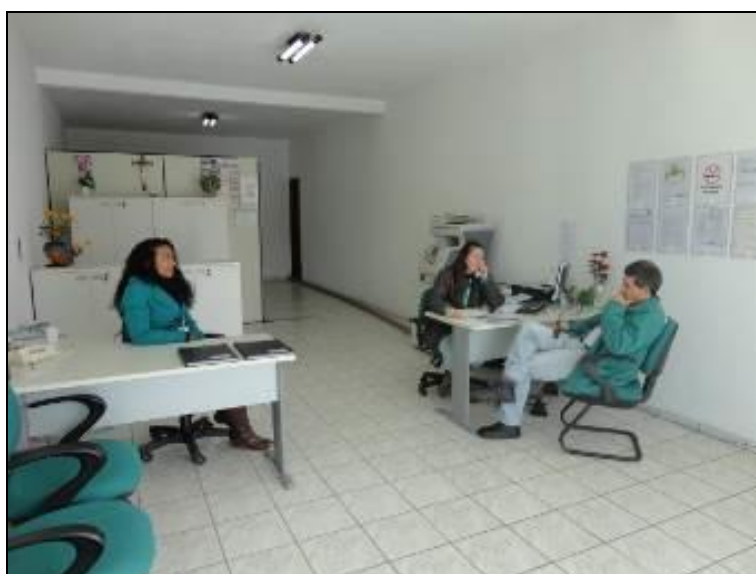
Figura 6: Aspectos internos da Agência de Antônio Carlos. (acompanhamento)

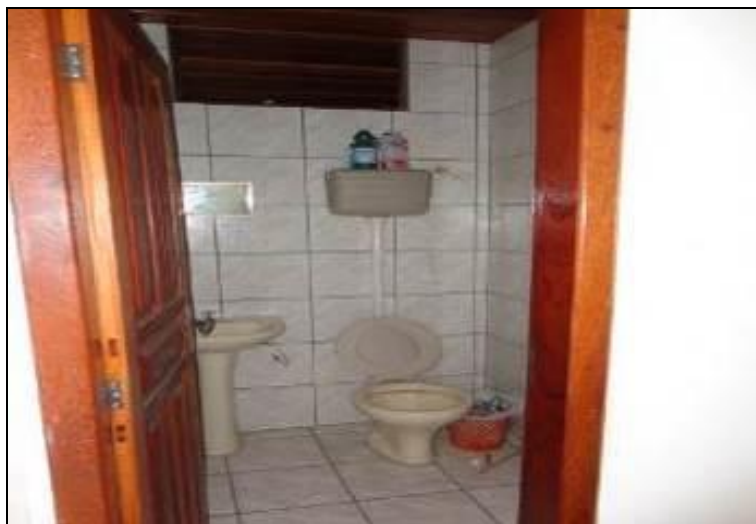
Figura 7: Instalações sanitárias em condições satisfatórias. (Inicial)

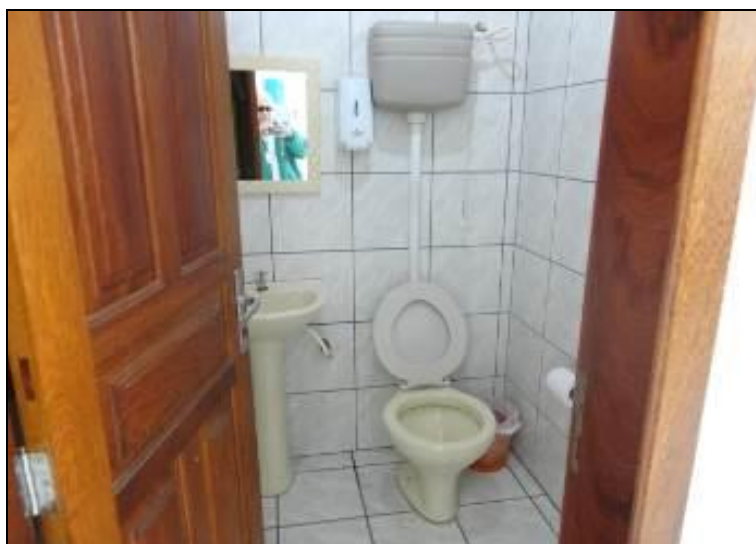
Figura 8: Instalações sanitárias em condições satisfatórias. (Acompanhamento)

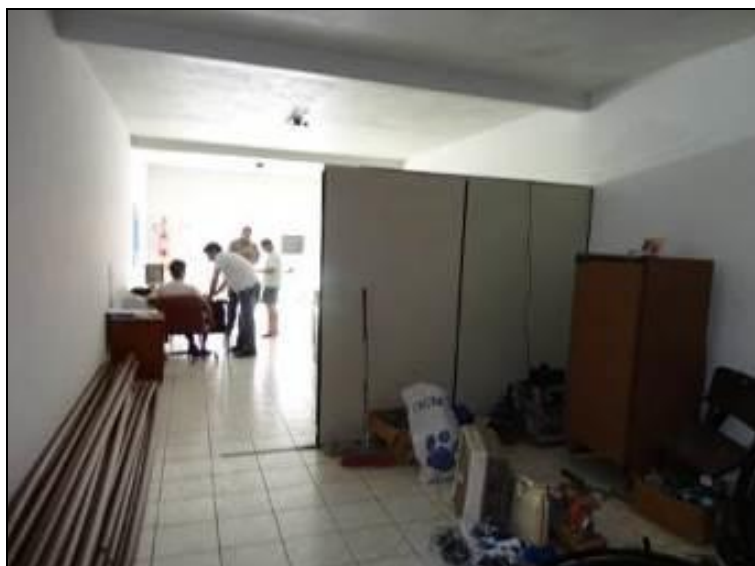
Figura 9: Aspecto do Almojarifado. (Inicial)

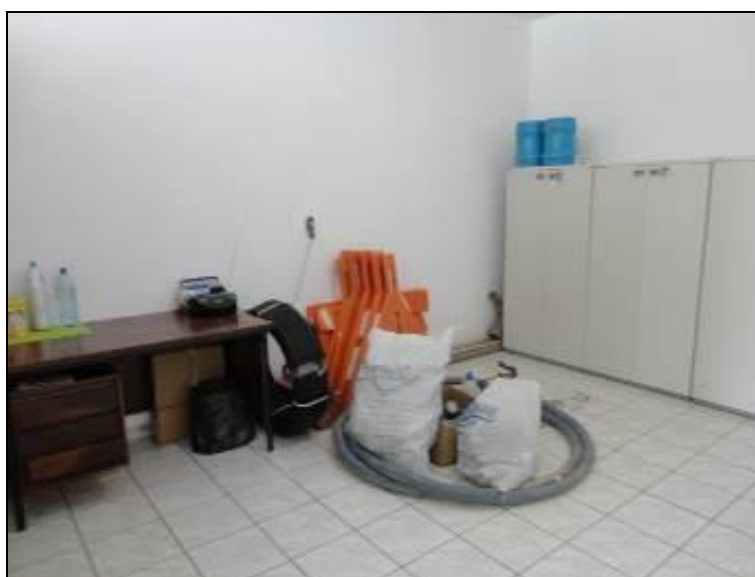
Figura 10: Aspecto do Almojarifado. (Acompanhamento)

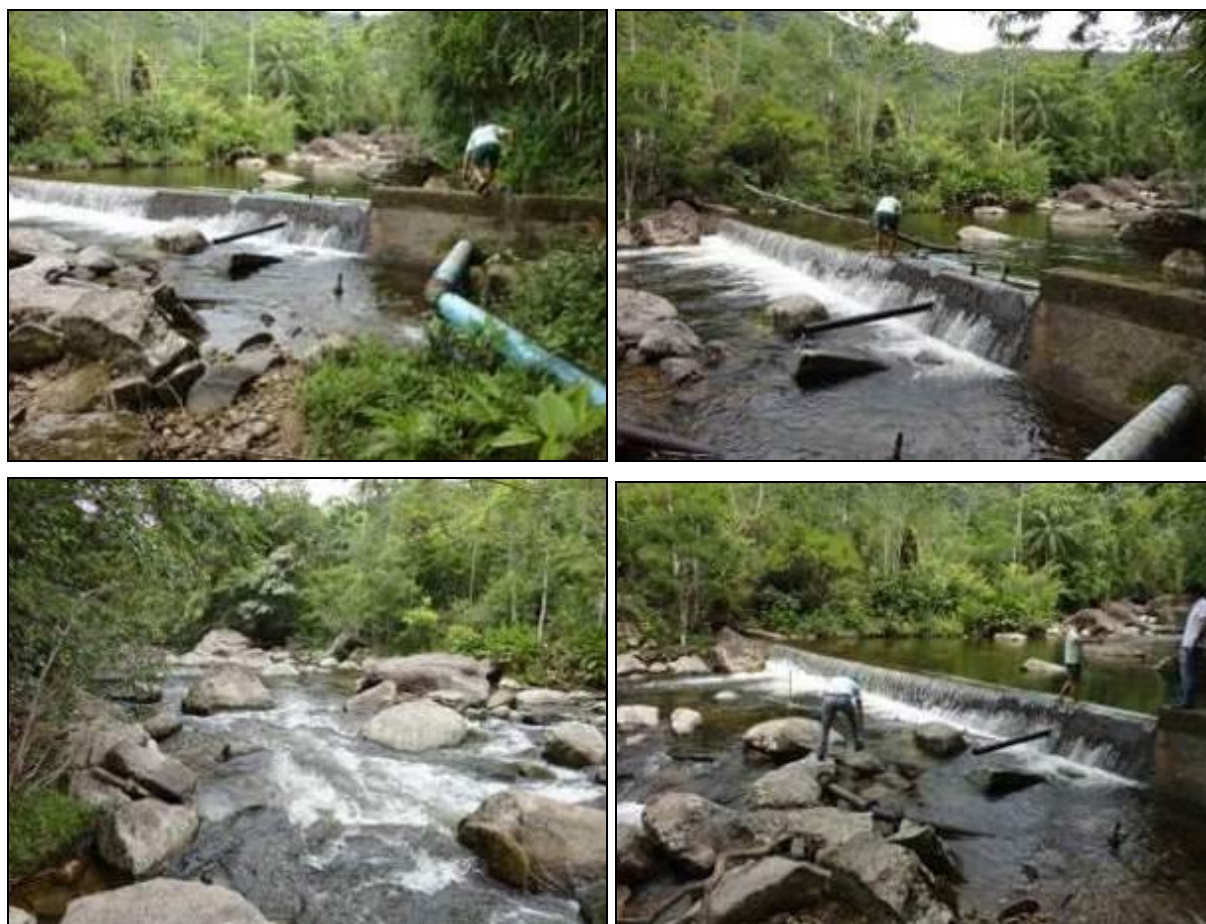
Figura 11: Visão da área de Captação de água bruta junto ao Rio Farias – Antônio Carlos (Inicial)

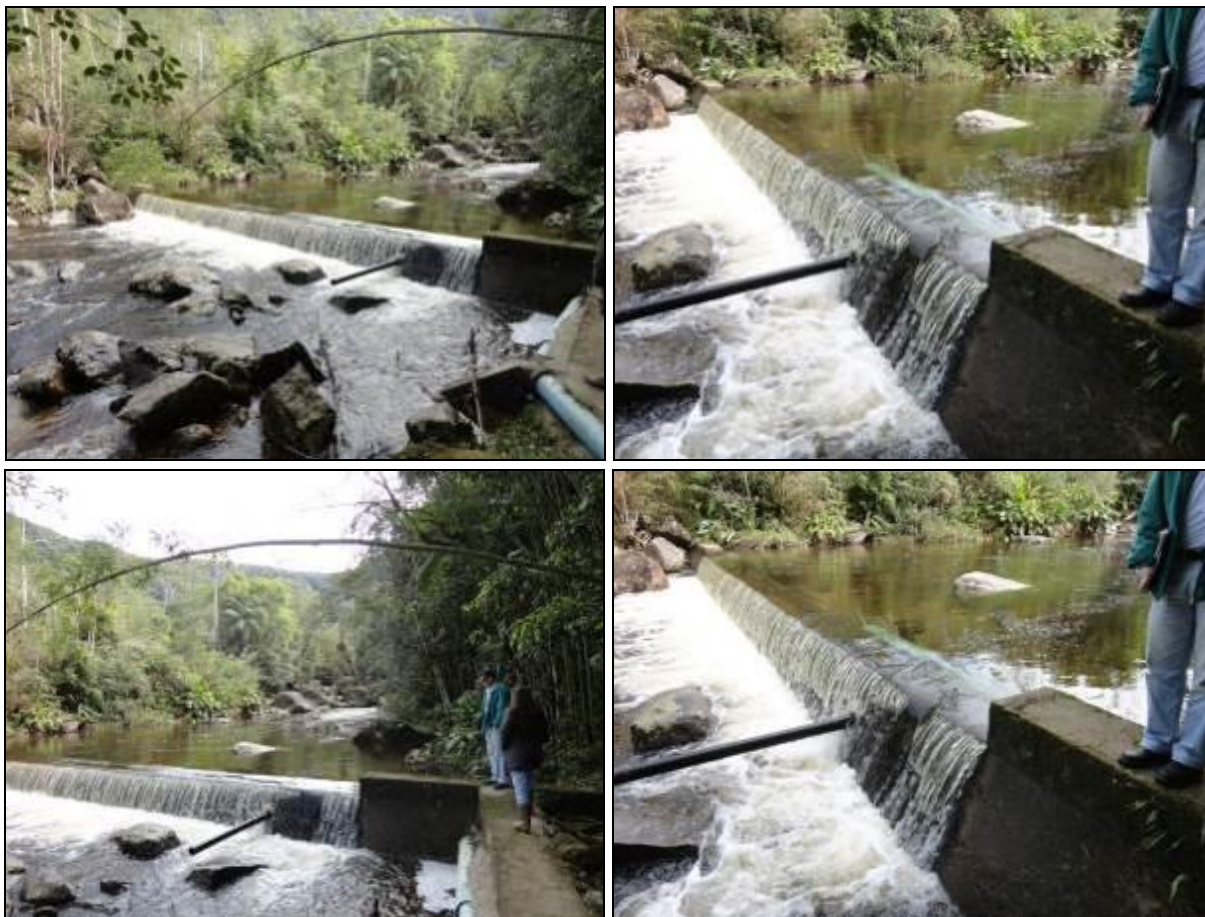
Figura 12: Visão da área de Captação de água bruta junto ao Rio Farias (acompanhamento)

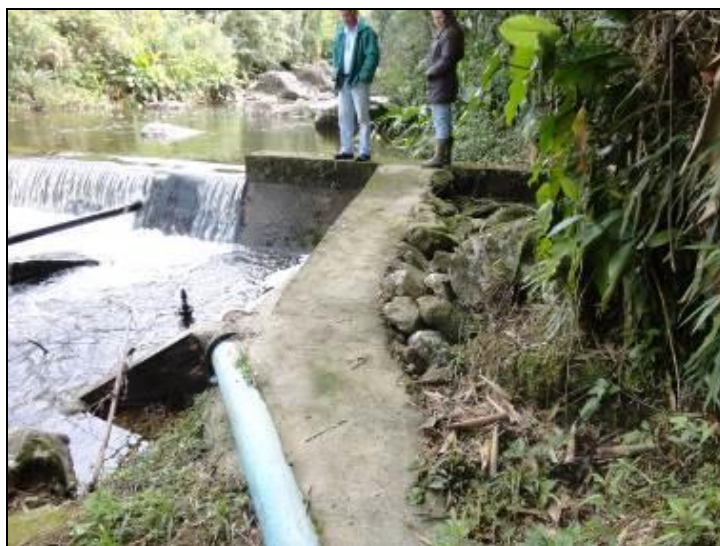
6) As condições operacionais da captação são adequadas (Resolução AGESAN nº11 Art. 11º)? Sim () Não () Pendência (): Obs.: A área não tem qualquer isolamento e nem identificação.

Figura 13: Área em torno do manancial sem proteção

RECOMENDAÇÃO 03: Atender o previsto na Resolução acima.

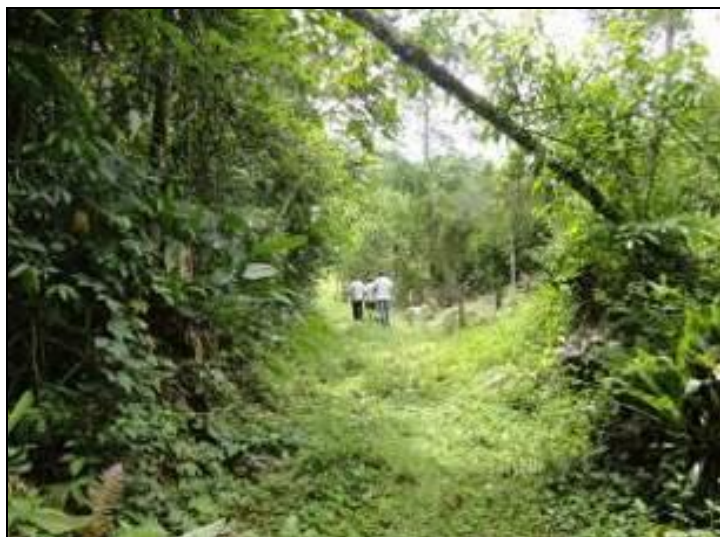
Figura 14: Acesso ao manancial (inicial)

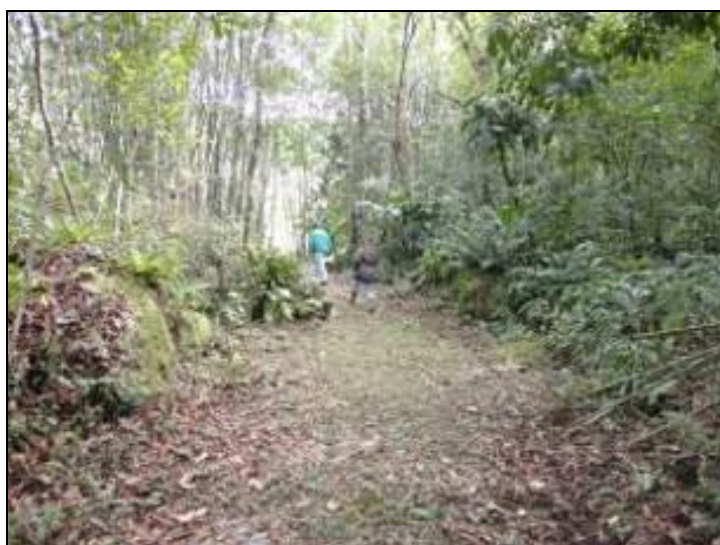
Figura 15: Acesso ao Manancial (acompanhamento)

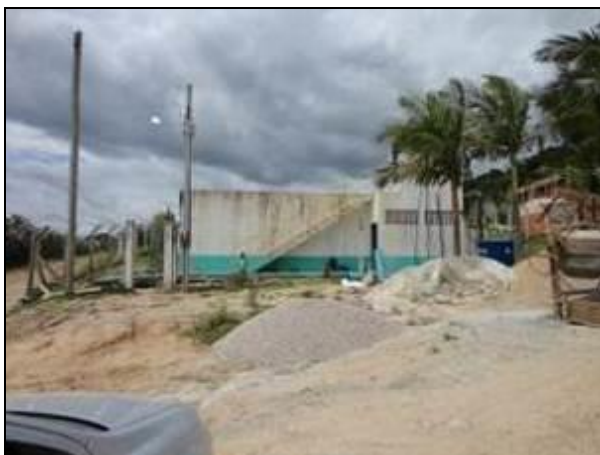
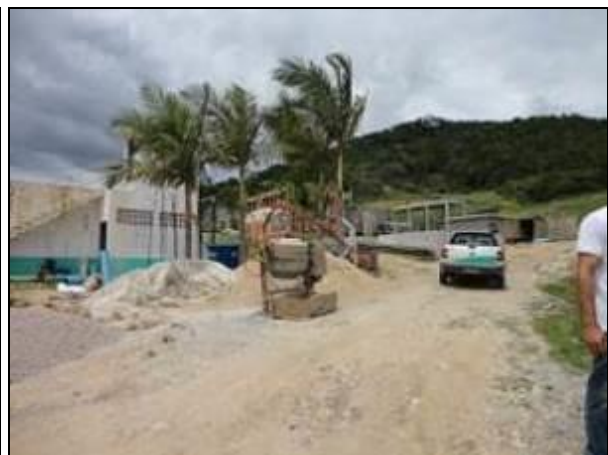
Figura 16: - Obras na ETA devem melhorar consideravelmente as condições de tratamento da água de Antônio Carlos (inicial)

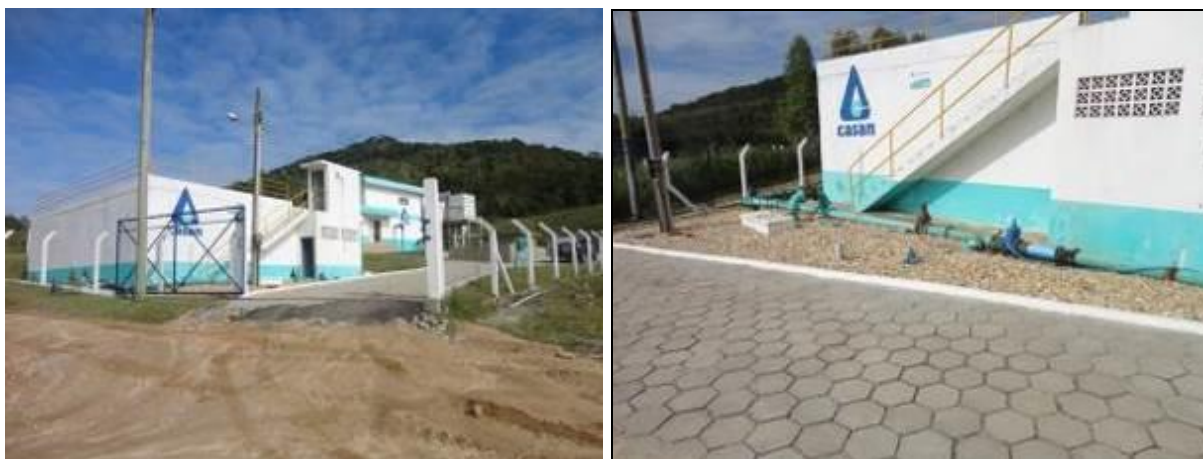
Figura 17: Obras Realizadas na ETA (Acompanhamento)

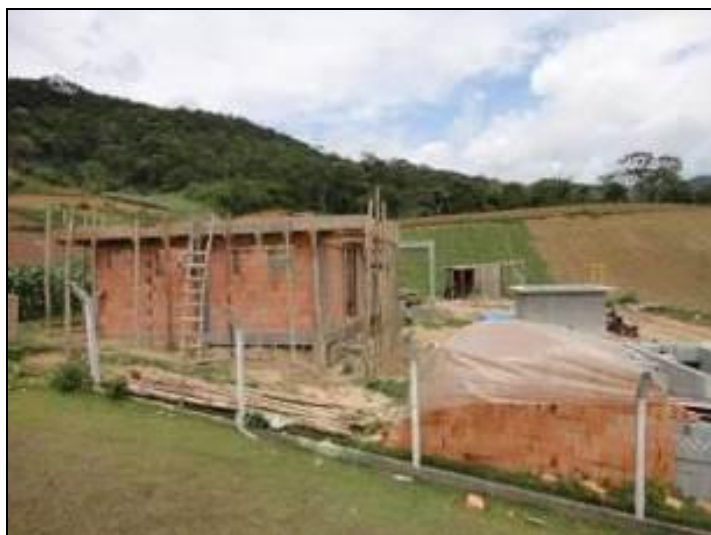
Figura 18: Obras do novo Laboratório. (Inicial)

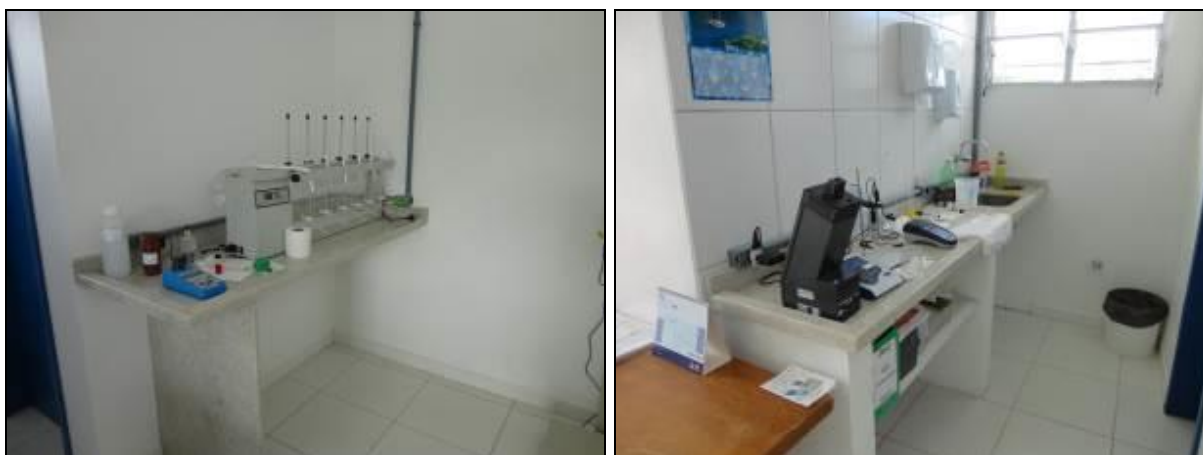
Figura 19: Novo laboratório (Acompanhamento)

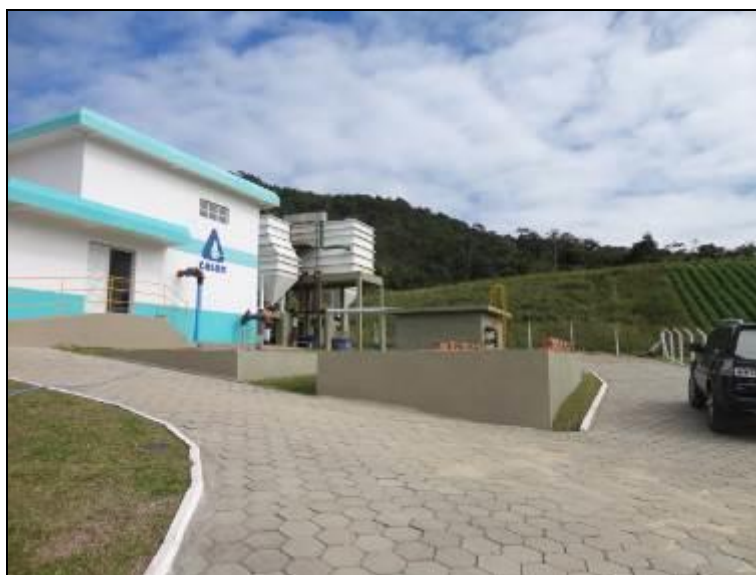
Figura 21: Vista do entorno da ETA

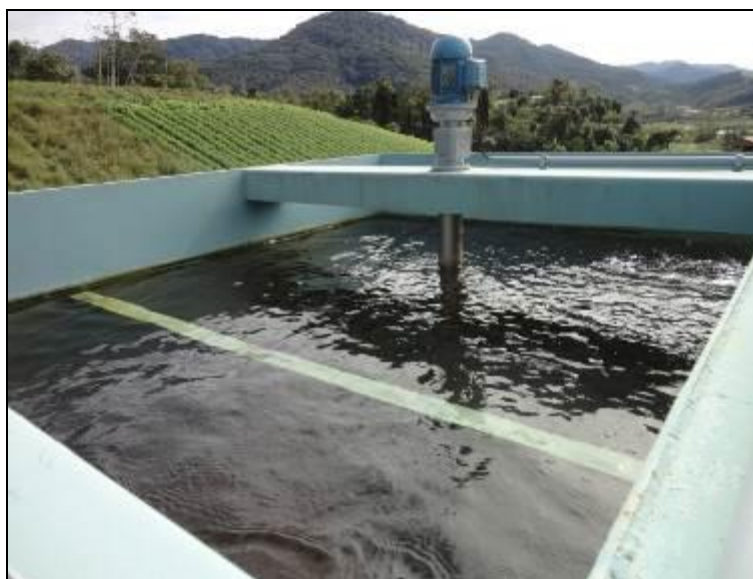
13) Os decantadores estão em boas condições (Resolução AGESAN nº11 - Art. 15º)? Sim (x) Não () - N° de decantadores: 02 (dois).

Figura 22: Decantadores

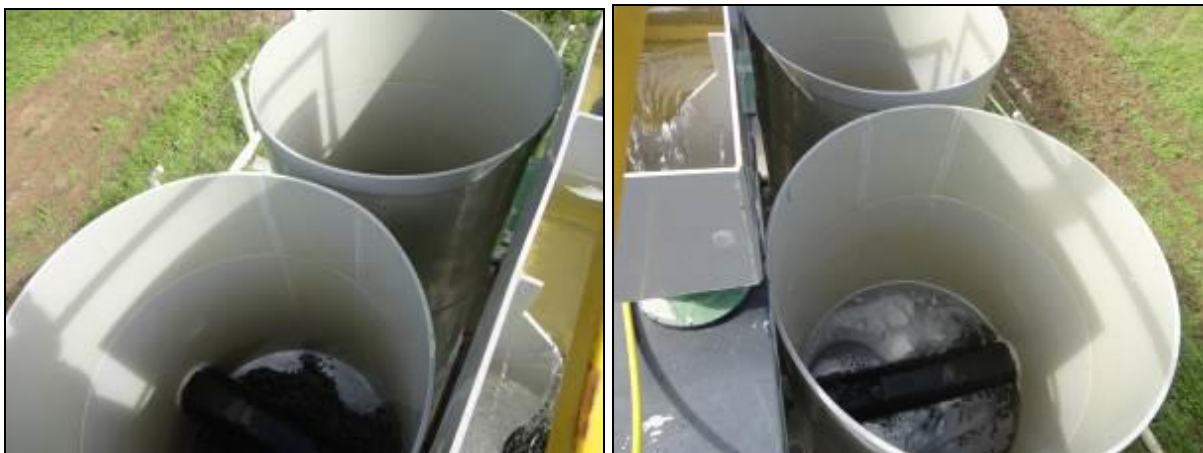
17) Os filtros estão em boas condições (Resolução AGESAN nº11 - Art. 15º)? Sim (x) Não () N° de filtros: 04 (quatro)

18) Os instrumentos possuem tampas (Resolução AGESAN nº11 - Art. 15º)? Sim () Não (x) Pendência () :

RECOMENDAÇÃO 05: Providenciar gradeamento onde necessário.

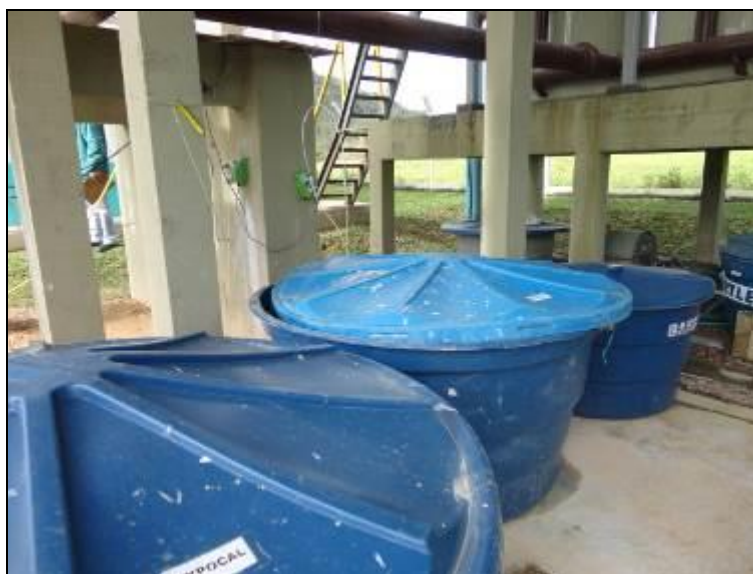
Figura 23: Casa de Química

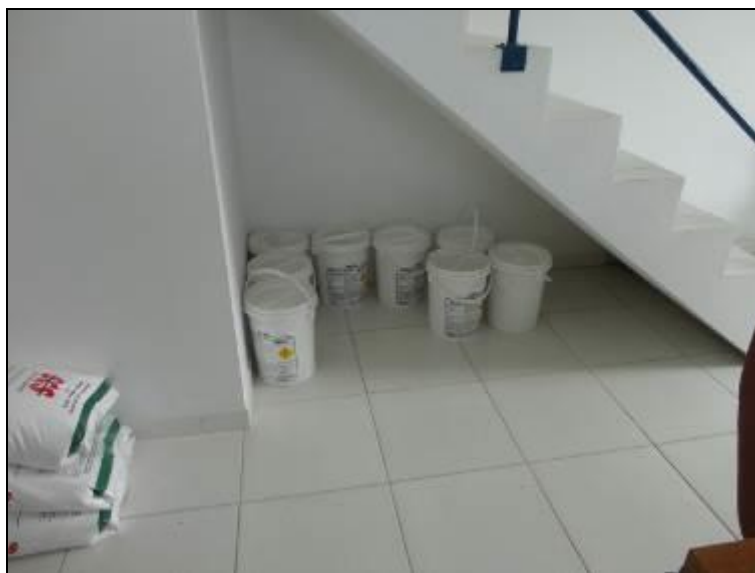
Figura 24: Acondicionamento químico

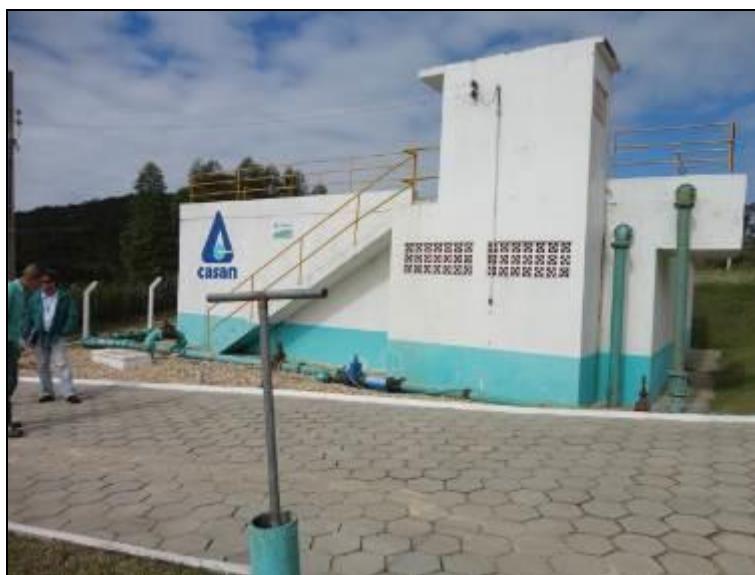
Figura 25: Reservatório junto a ETA

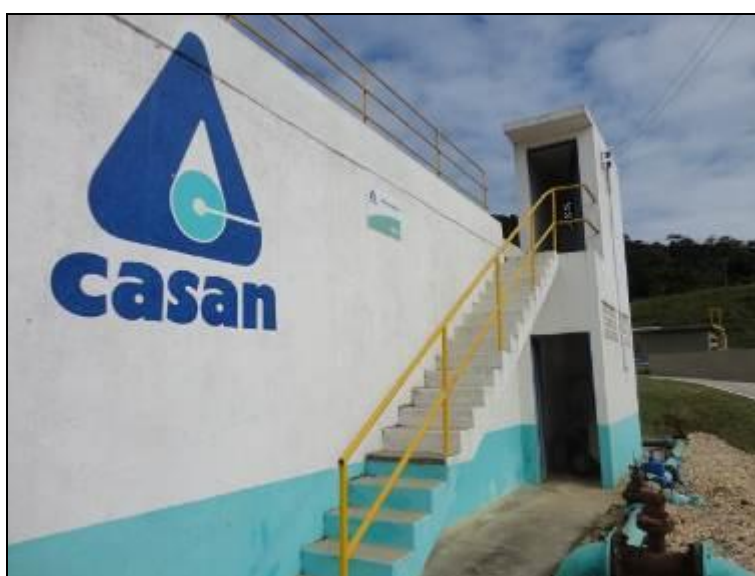
Figura 26: Escada de acesso ao Reservatório

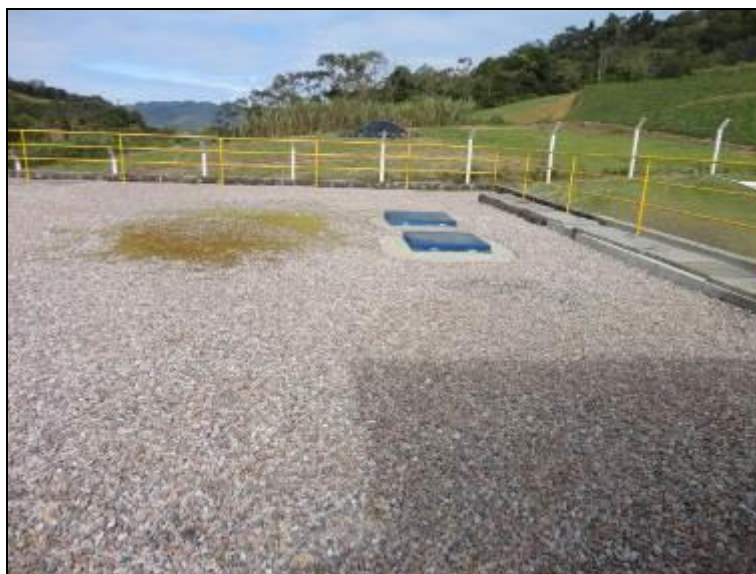
Figura 27: Cobertura do reservatório

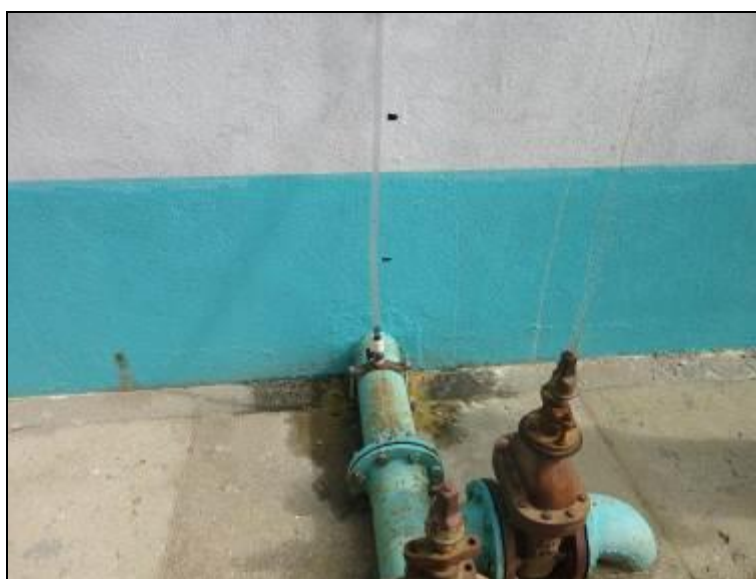
Figura 28: Nível do reservatório

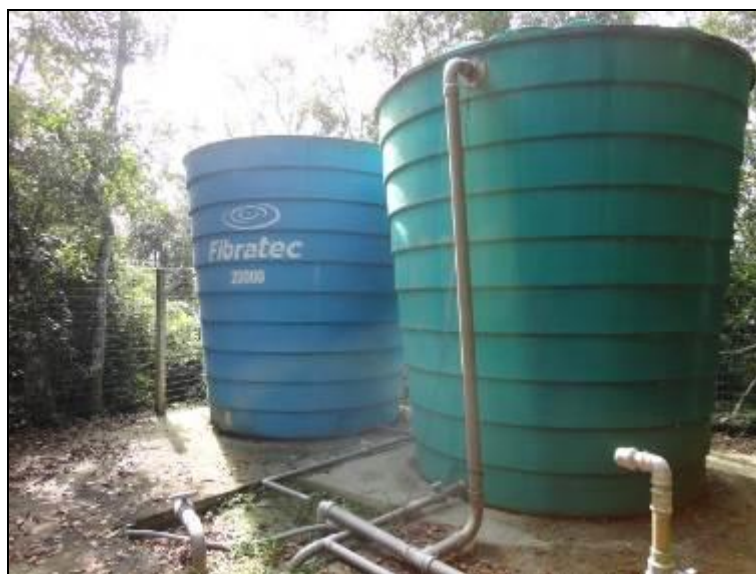
Figura 29: Reservatório Lot. Santa Catarina

Observações: O reservatório do Loteamento Santa Catarina, encontra-se vazio .

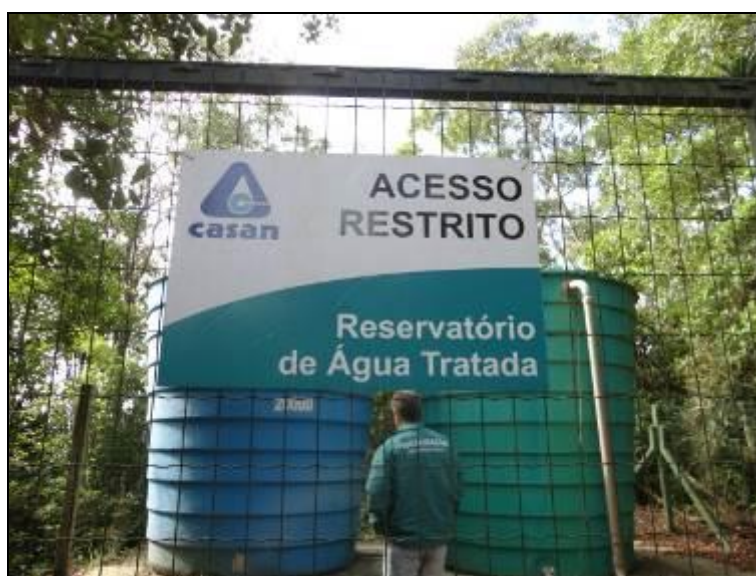
Figura 30: Identificação

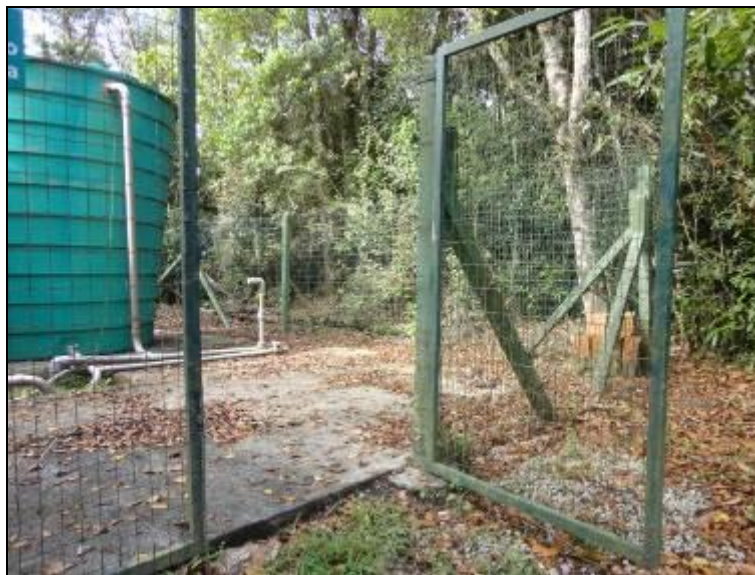
3) As áreas estão devidamente cercadas e trancadas (Resolução AGESAN nº11 - Art. 23º)? Sim () Não (x) Pendência (): Obs.: O portão encontra-se aberto, sem cadeado.

Figura 31: Entrada do Reservatório

RECOMENDAÇÃO 08: Deverá ser garantido o isolamento da Unidade a todo tempo, sob

pena de autuação.
