RELATÓRIO DE ACOMPANHAMENTO GEFIS Nº 027/2013

Assunto: Fiscalização de ACOMPANHAMENTO dos Serviços de Saneamento Básico

Referência: Relatório GEFIS nº 032b/2012

Nome: EMASA · Empresa Municipal de Água e Saneamento de Balneário Camboriú

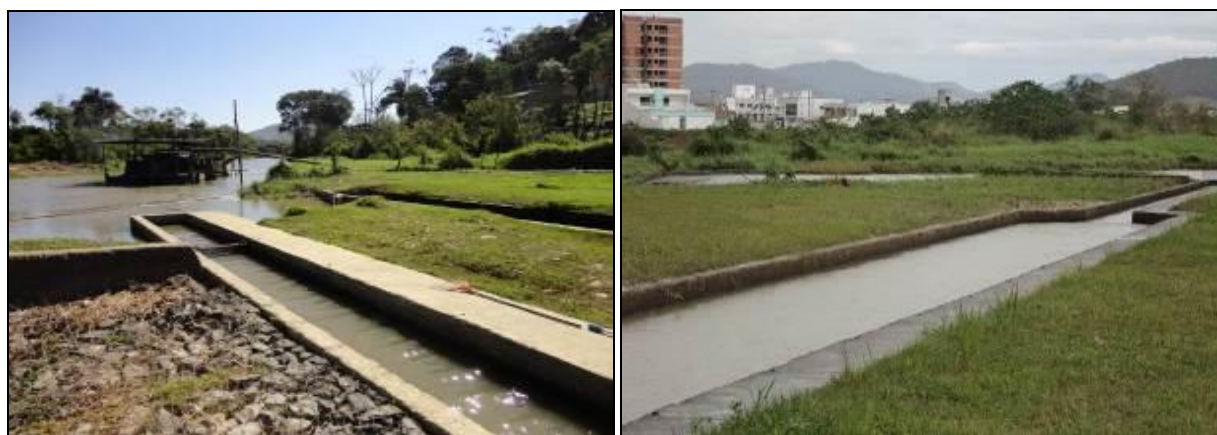
Figura 3: Visão da Captação (inicial e acompanhamento)

2) Existe Licença Ambiental: Sim () Não (x) Em processo de elaboração do Estudo de Conformidade Ambiental para obtenção de LAO CORRETIVA junto à FATMA._

RECOMENDAÇÃO 02: Apresentar processo de solicitação ou justificativa.

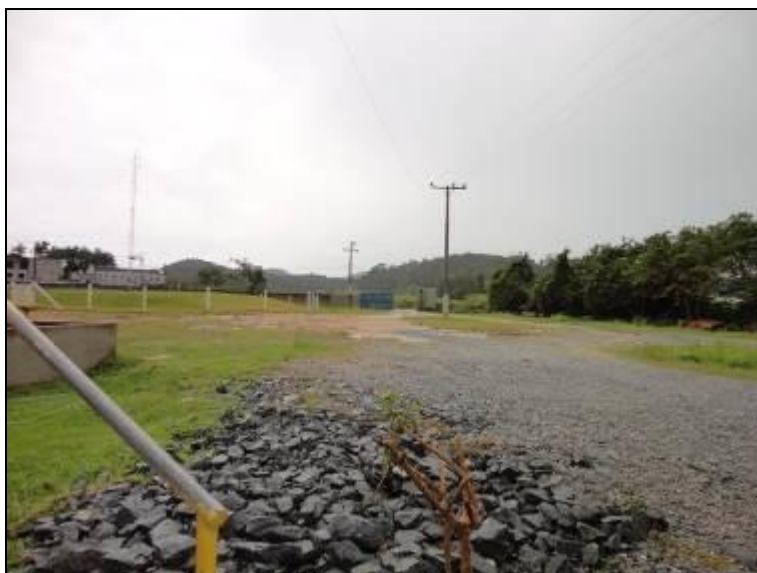
Figura 4: Acesso a Captação (acompanhamento)

3) Existe cerca de proteção da área do manancial (Resolução AGESAN nº11- Art. 10º)? Sim (x) Não () Pendência () : Obs.: A área é parcialmente cercada e há uma cancela com vigilante.

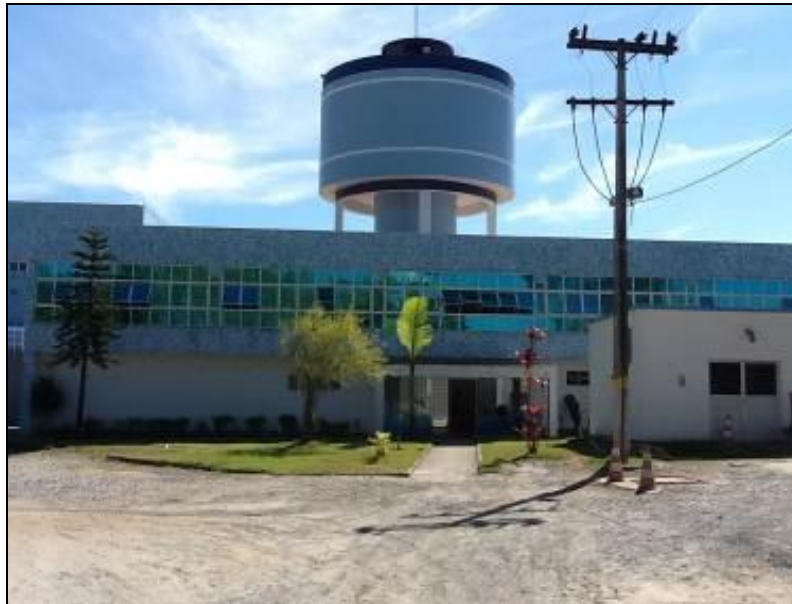
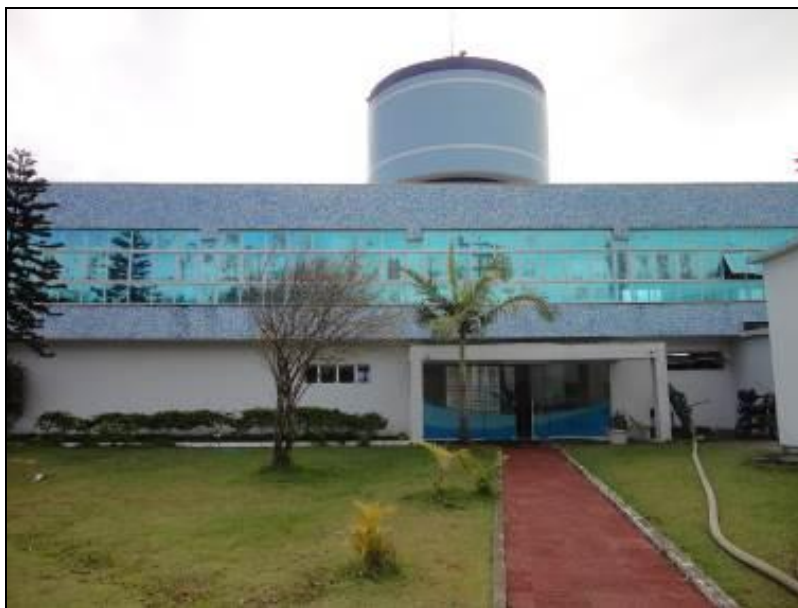
1) A ETA possui licenciamento do órgão AMBIENTAL para funcionamento (Conama 237/97 Anexo 1)? Sim (x) Não () - Nº: _____

RECOMENDAÇÃO 05: Apresentar cópia da licença.

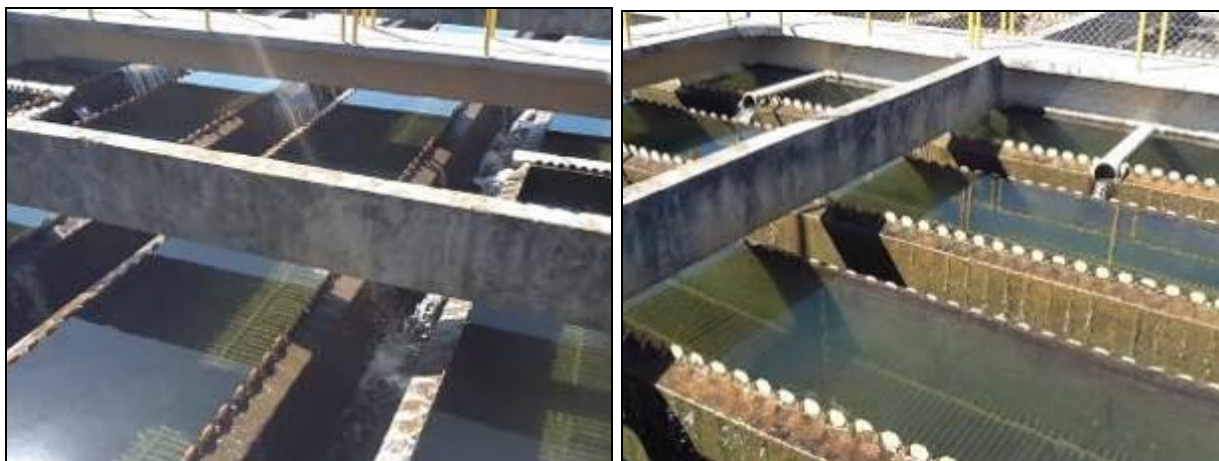
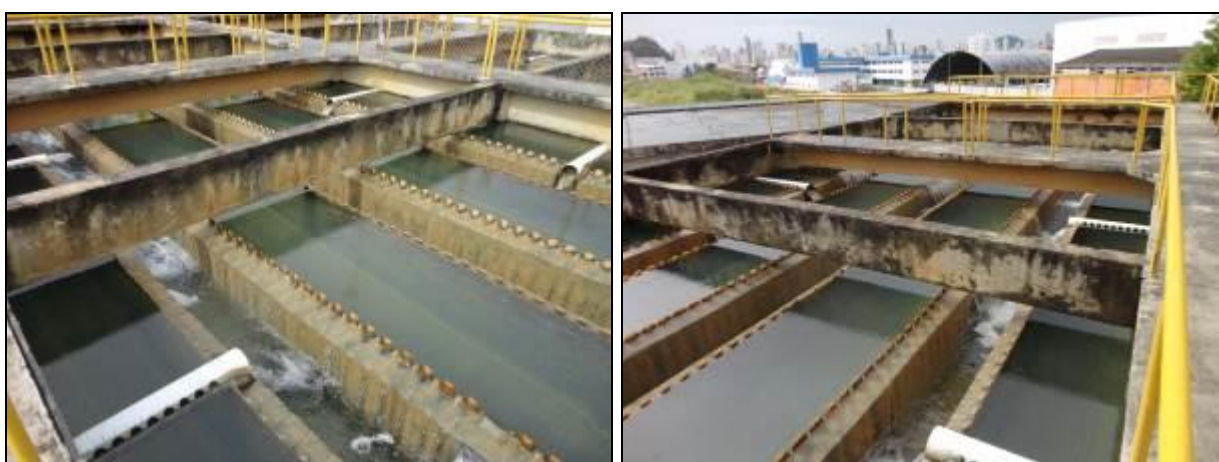
- 13) Os decantadores estão em boas condições (Resolução AGESAN nº11 - Art. 15º)? Sim (x) Não () - Nº de decantadores: 03 (três)

15) O lodo é lançado retido pelos decantadores é disposto de forma adequada? Sim ()
Não (x) - Onde? Escoado para a drenagem pluvial.

RECOMENDAÇÃO 06: Apresentar projeto que atenda a legislação ambiental.

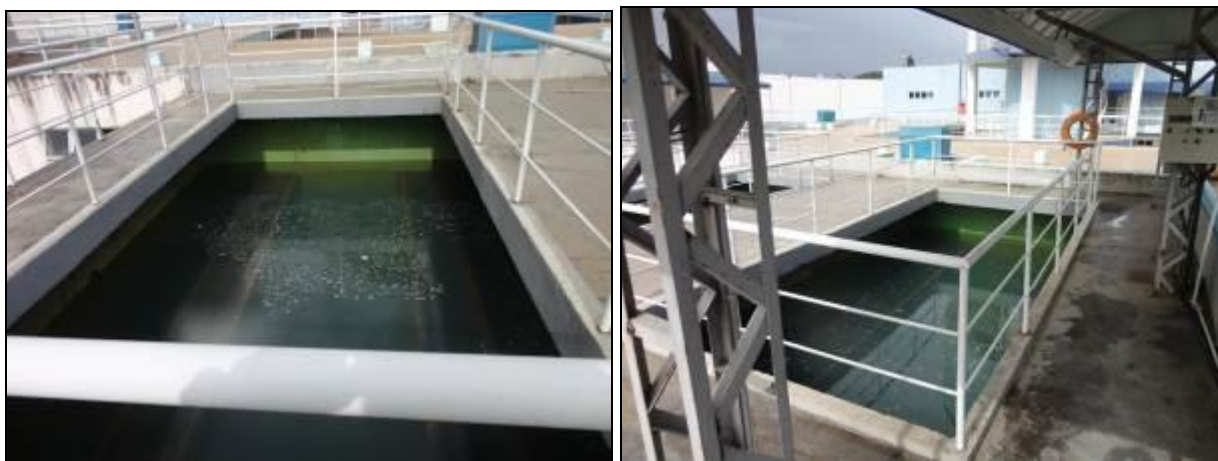
Figura 15: Filtros da ETA (acompanhamento)

17) Os filtros estão em boas condições (Resolução AGESAN n°11 - Art. 15°)? Sim (x) Não ()
N° de filtros: 06 (seis)

18) Os instrumentos possuem tampas (Resolução AGESAN nº11 - Art. 15º)? Sim () Não (x)
 RECOMENDAÇÃO 07: Averiguar o previsto na Resolução acima.

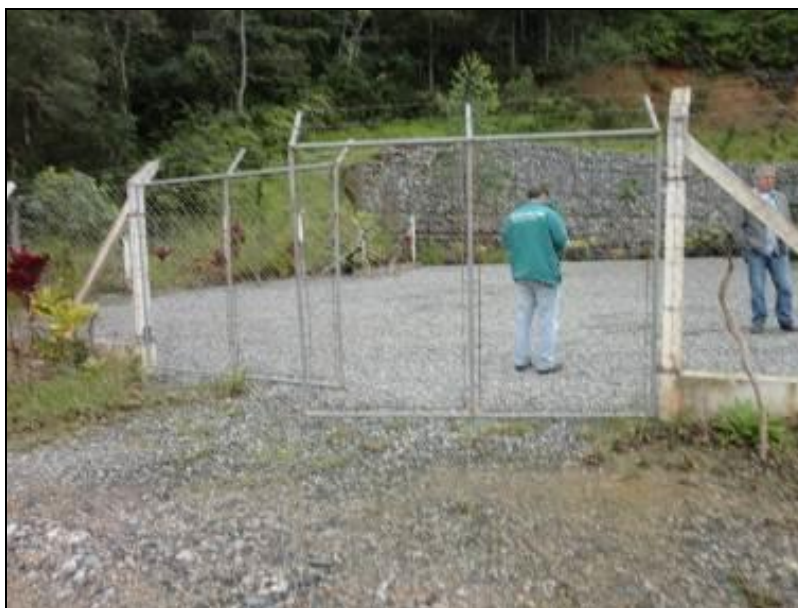
Figura 04: Acesso entrada ao R 01 (acompanhamento)

1) Existem placas indicativas de propriedade e restrição de uso das áreas dos reservatórios (Resolução AGESAN nº 004 - Art.19 - §2º)? Sim () Não (x) Pendência ():

RECOMENDAÇÃO 08: Providenciar placas indicativas conforme determina a Resolução.

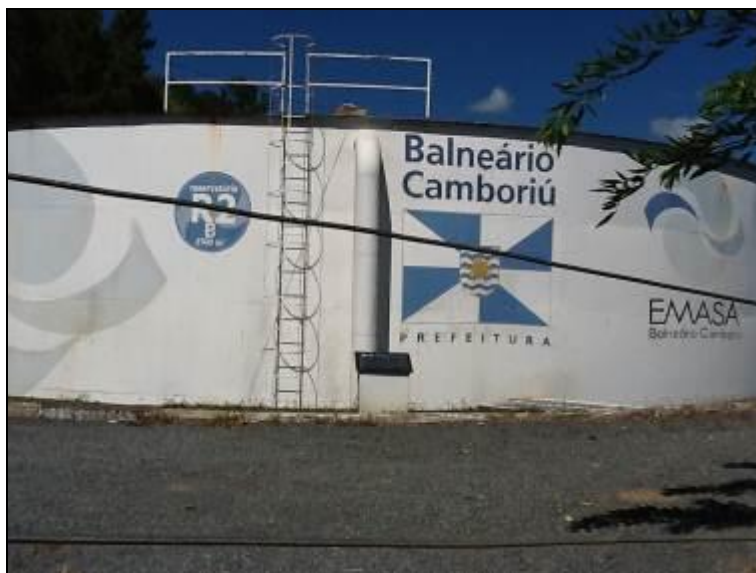
Figura 09: Escada do R-02

4) Existem escadas em boas condições de uso (Resolução AGESAN nº11 - Art. 23º)? Sim (x)
Não () Pendência ():

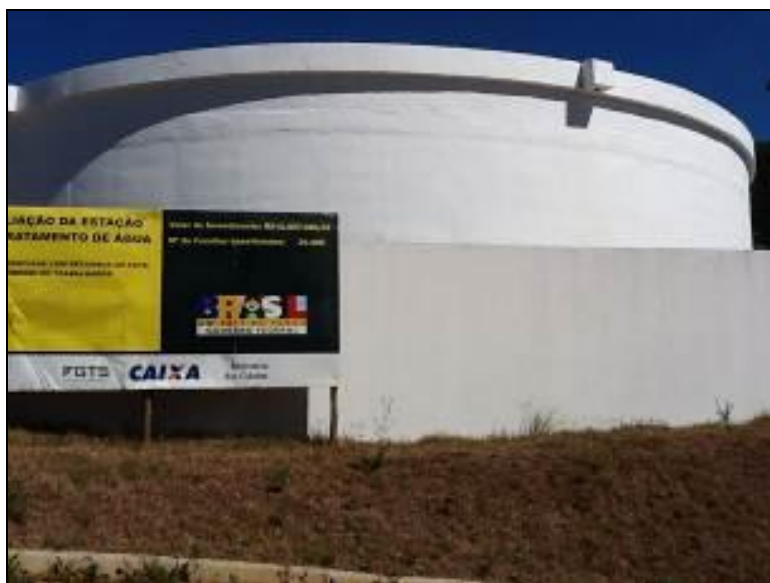
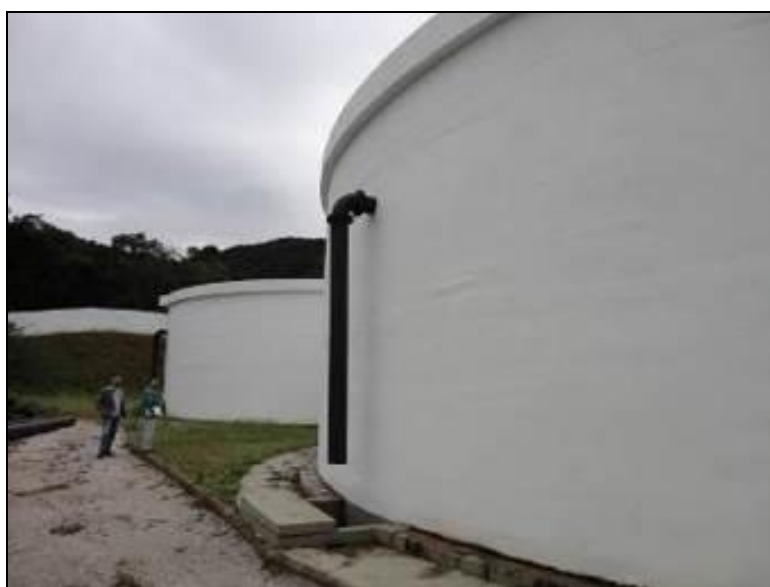
1) Existem placas indicativas de propriedade e restrição de uso das áreas dos reservatórios (Resolução AGESAN nº 004 - Art.19 - §2º)? Sim () Não (x) Pendência ():

RECOMENDAÇÃO 13: Providenciar placas indicativas conforme determina a Resolução.

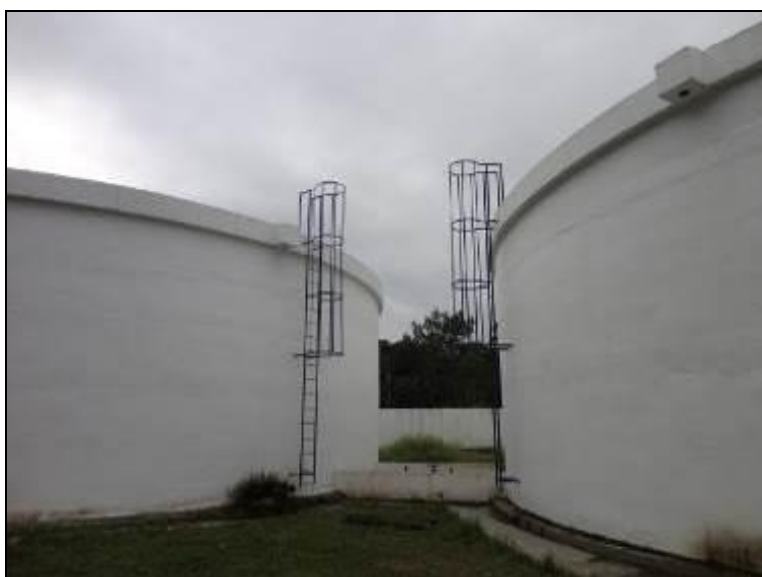
Figura 13: Escadas do R-03 (acompanhamento)

5) Existe guarda-corpo nas áreas de visitação (Resolução AGESAN Nº11 Art. 23º)? Sim ()

RECOMENDAÇÃO 14: Providenciar guarda-corpo conforme determina a Resolução.

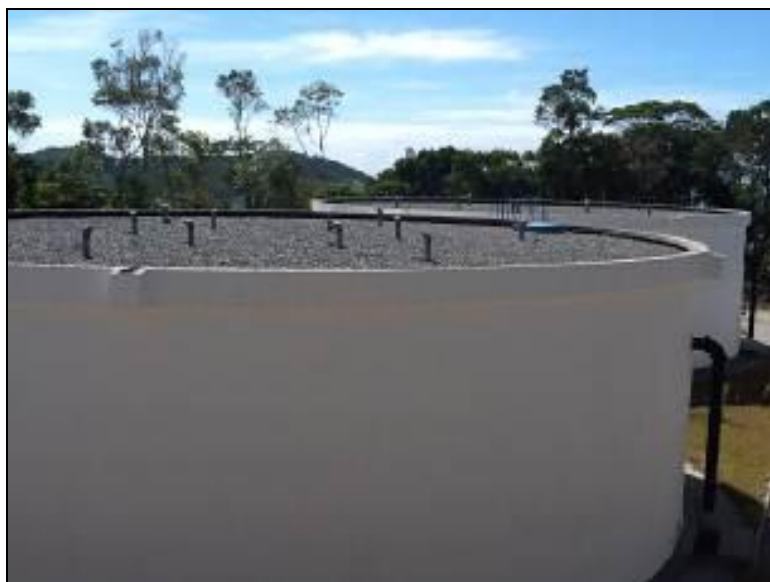
Figura 14: Cobertura do R-03 (acompanhamento)

6) As áreas de cobertura encontram-se em condições adequadas (Resolução AGESAN Nº11 - Art. 23º)? Sim (x) Não () Pendência ():
