## **RELATÓRIO DE ACOMPANHAMENTO GEFIS Nº 037/2013**

Assunto: Fiscalização de ACOMPANHAMENTO dos Serviços de Saneamento Básico

Referência: Processo AGESAN GEFIS 060\_12

Local: TIJUCAS

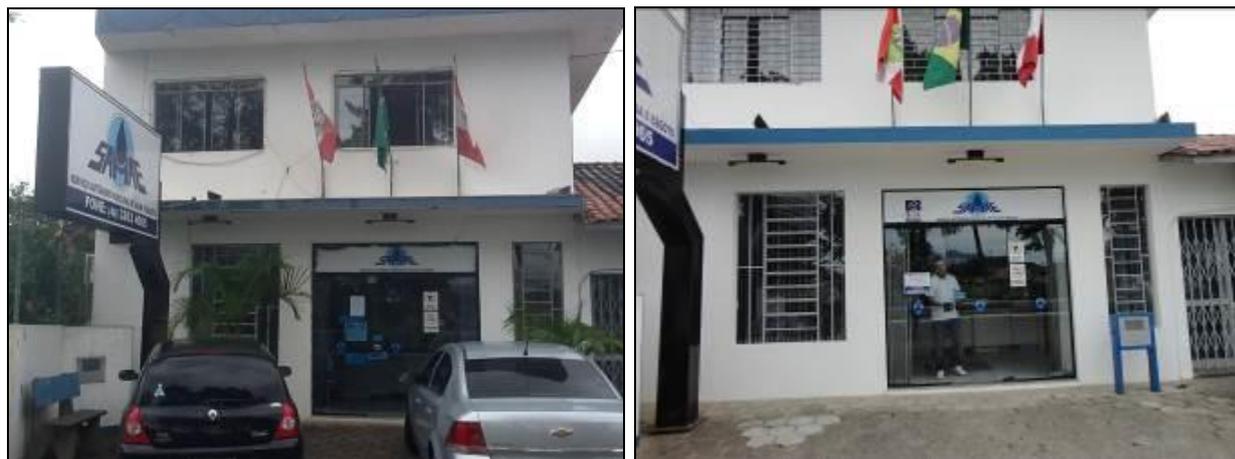
Figura 1: Fachada do Escritório (Inicial à esquerda – Acompanhamento à direita)

- 1) Existe identificação de que ali funciona um escritório de atendimento (Lei nº 8.078 Art. 6º)? Sim (x) Não ( ) Pendência ( ):
- 2) Há placa indicativa do horário de funcionamento (Lei nº 8.078 - Art. 6º)? Sim (x) Não ( ) Pendência ( ):

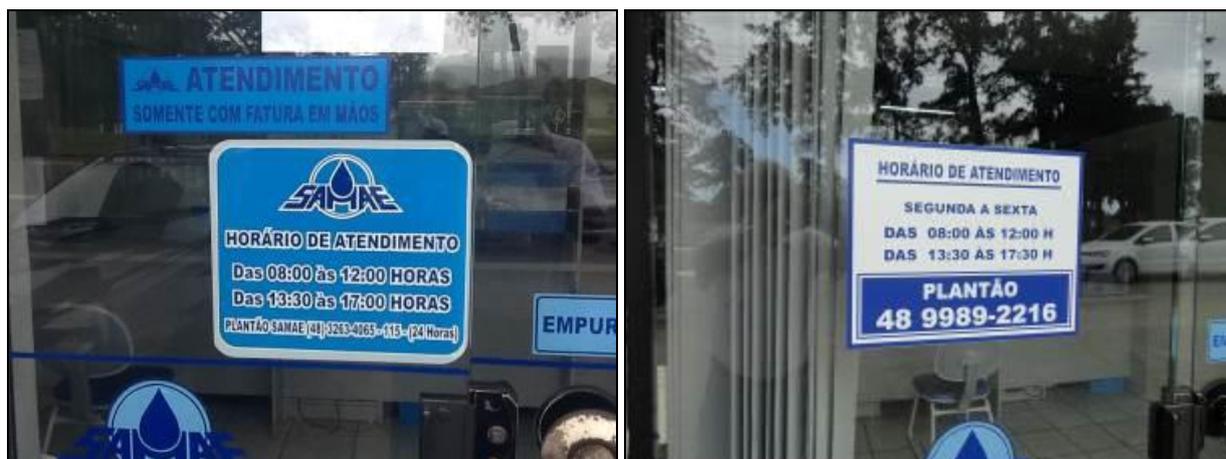
Figura 2: Placa Indicativa Horário de Atendimento (Inicial à esquerda – Acompanhamento à direita)

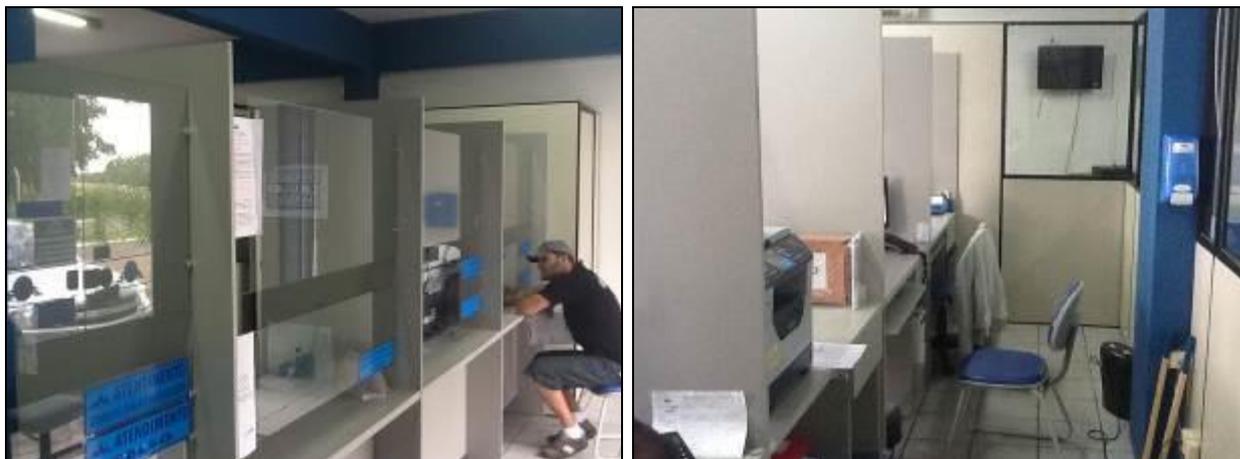
- 3) A estrutura do prédio está aparentemente segura (Resolução AGESAN nº 004 - Art. 127)? Sim (x) Não ( ) Pendência ( ):

4) As condições de mobiliário são favoráveis (Resolução AGESAN nº 004 - Art. 127)? Sim (x) Não ( ) Pendência ( ):

Figura 3: Áreas internas do Escritório (Inicial)

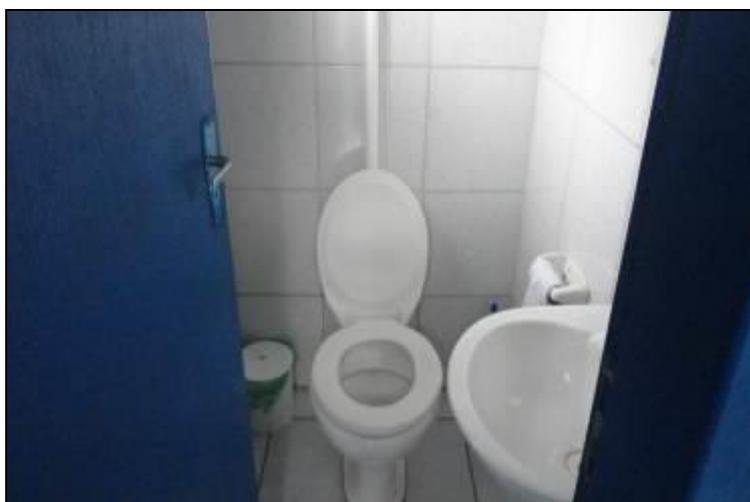
6) Existe sanitário disponível para uso dos funcionários (Resolução AGESAN nº 004 Art. 127)? Sim (x) Não ( ) Encontra-se em boas condições de higiene e limpeza? Sim (x) Não ( ) Pendência ( ):

Figura 4: Sanitário do Escritório (Inicial)

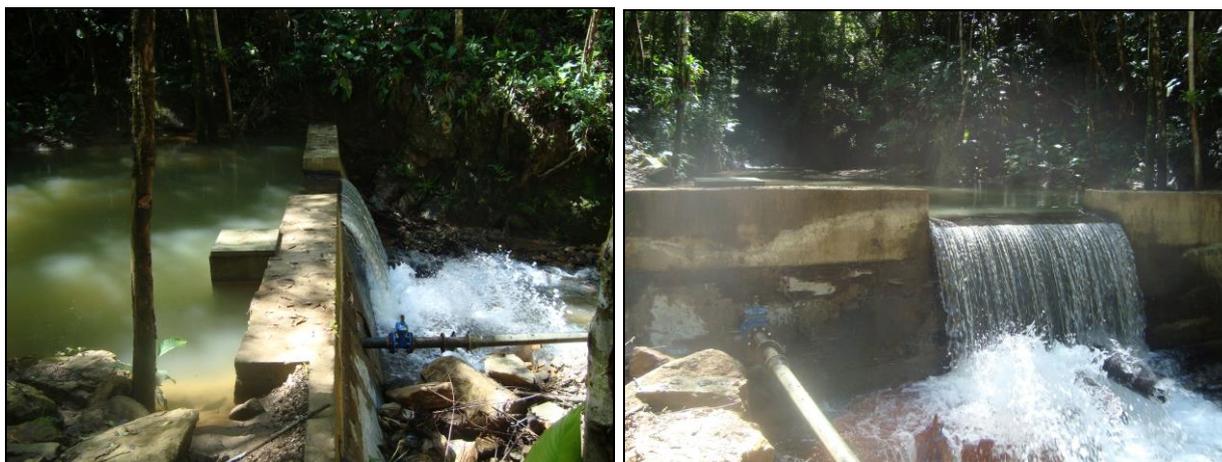
Figura 6: Área Manancial – Oliveira (Inicial)

1) Outorga de Uso (Lei nº 9.433/97 - Art. 12º): Sim ( ) Não (x)

2) Existe Licença Ambiental: Sim ( ) Não (x) - Nº: \_\_\_\_\_

3) Existe cerca de proteção da área do manancial (Resolução AGESAN nº11- Art. 10º)? Sim ( ) Não (x) Pendência ( ):

8) Existe proteção contra enchentes e entrada de pessoas estranhas e animais (Resolução AGESAN N°11 - Art. 10º)? Sim ( ) Não (x) Pendência ( ):

10) Existe placa de identificação com as restrições à utilização da área (Resolução AGESAN N°11 - Art. 10º)? Sim ( ) Não (x) Pendência ( ):

RECOMENDAÇÃO 01: Apresentar documento de concessão ou processo (Inicial)

RECOMENDAÇÃO 02: Apresentar processo de solicitação ou justificativa (Inicial)

RECOMENDAÇÃO 03: Estudar melhorias para aumentar segurança dos operadores (Inicial).

RECOMENDAÇÃO 04: Providenciar placas de identificação e restrições de acesso (Inicial)

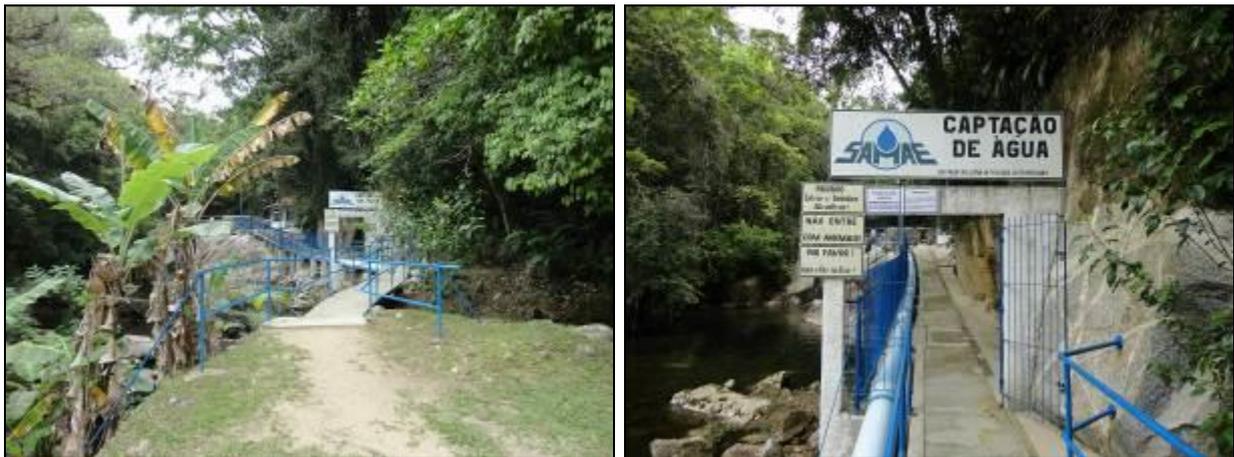
Figura 7: Acesso à área do manancial (Acompanhamento)

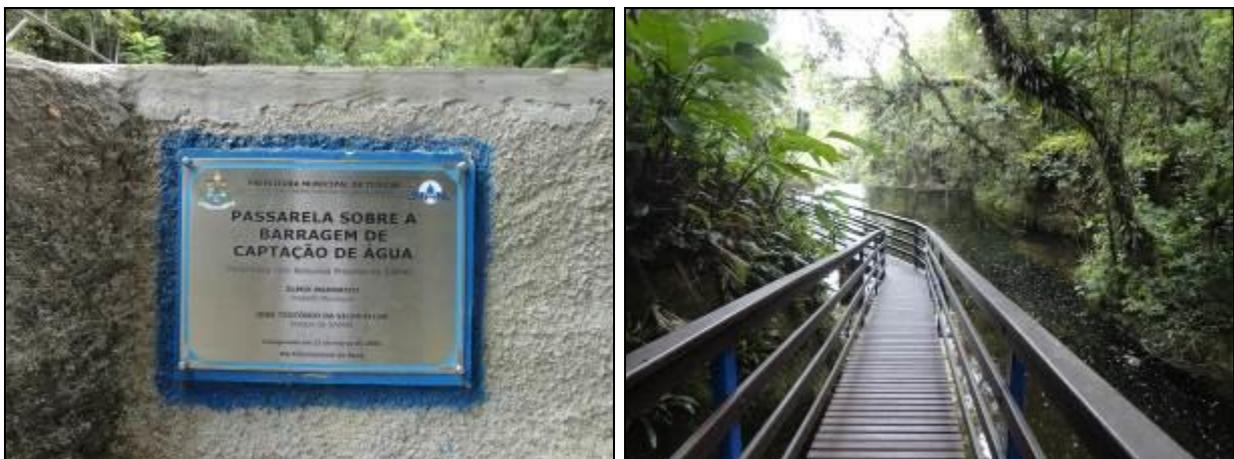
Figura 8: Passarela sobre a barragem de captação de água (Acompanhamento)

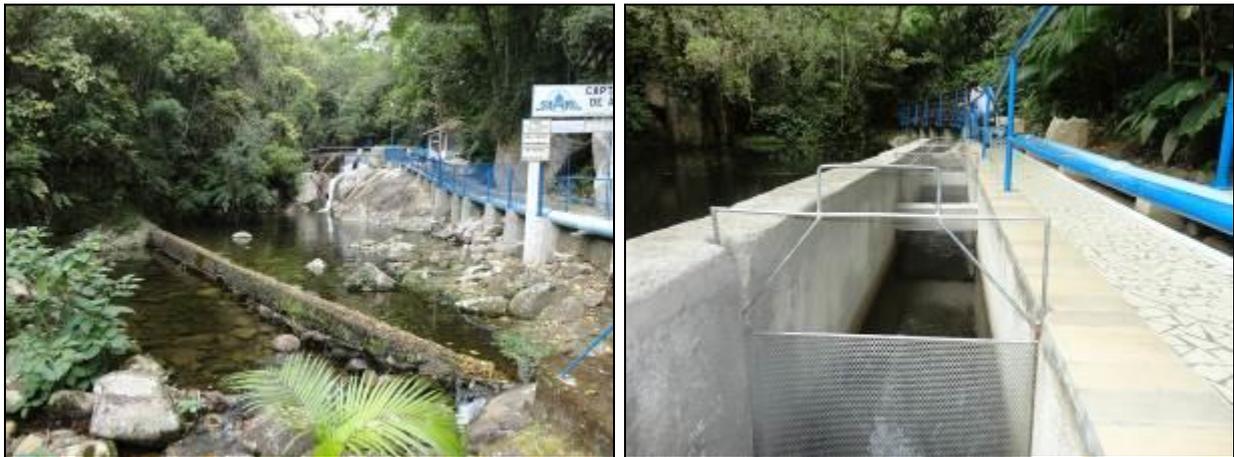
Figura 9: Área da represa (à esquerda) e sistema de filtros (à direita) (Acompanhamento)

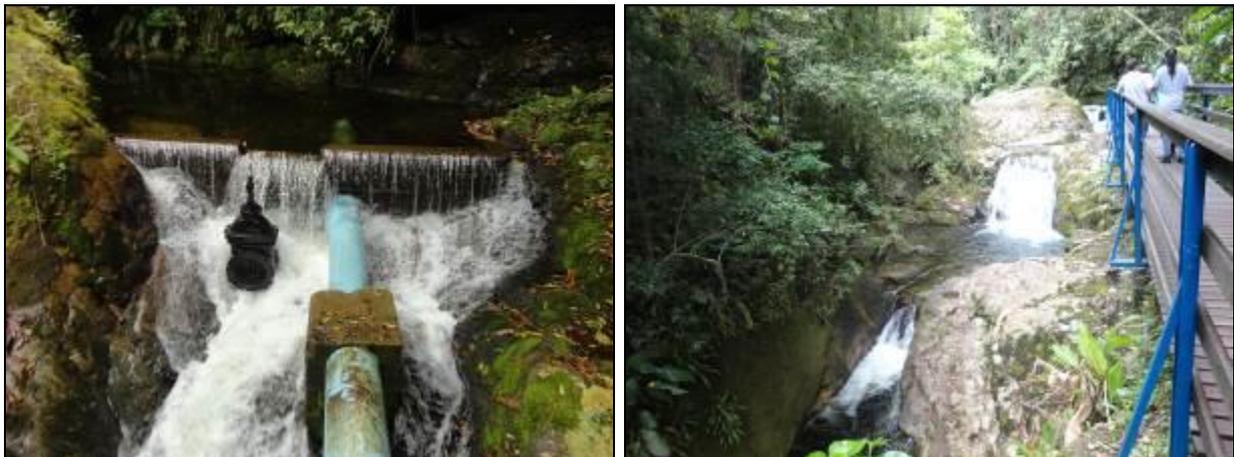
Figura 10: Área da represa (Acompanhamento)

11) Outorga de Uso (Lei nº 9.433/97 - Art. 12º): Sim ( ) Não (x)

12) Existe Licença Ambiental: Sim ( ) Não (x) - Nº: \_\_\_\_\_

RECOMENDAÇÃO 05: Providenciar requerimento (Acompanhamento)

RECOMENDAÇÃO 06: Apresentar processo de solicitação ou justificativa (Acompanhamento)

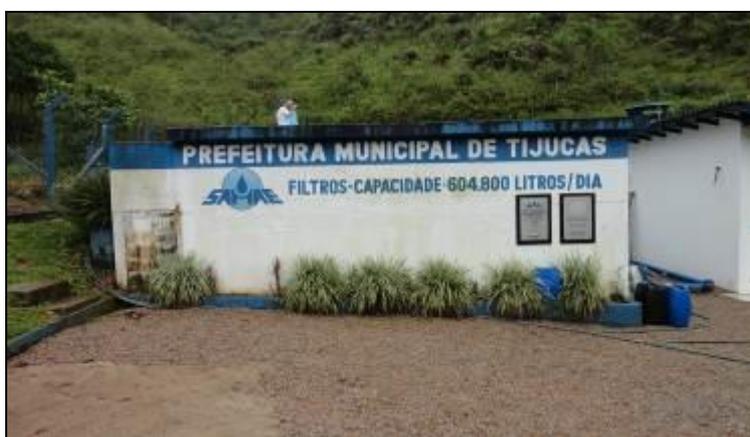
Figura 11: Fachada da ETA (Inicial)

1) A ETA possui licenciamento do órgão AMBIENTAL para funcionamento (Conama 237/97 Anexo 1)? Sim ( ) Não (x) - Nº: Não

RECOMENDAÇÃO 07: Apresentar cópia da licença ou processo de solicitação ou justificativa (Inicial)

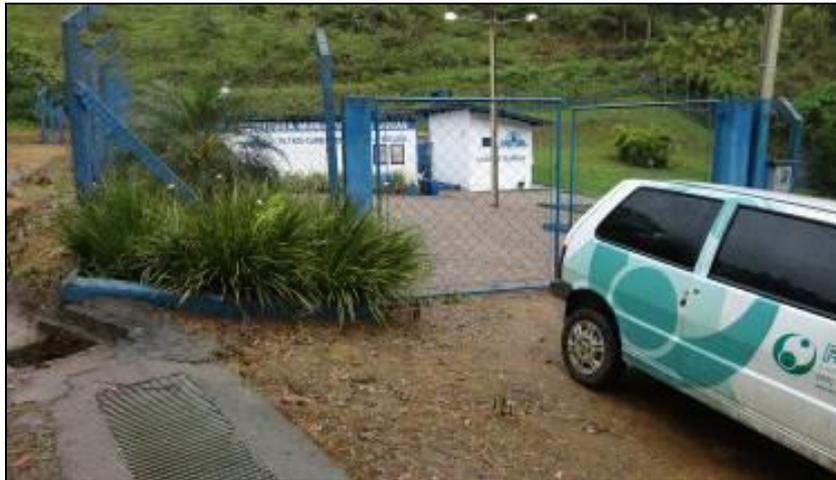
8) Existe cerca de proteção da ETA em bom estado de conservação (Resolução AGESAN N°11 - Art. 15º)? Sim (x) Não ( ) Pendência ( )

**Figura 12: Cerca de Proteção da ETA (Inicial)**

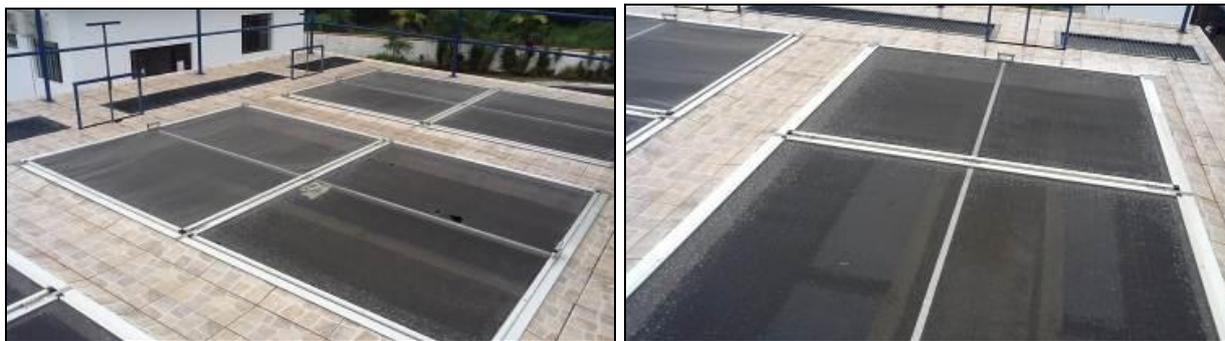
16) Os filtros estão em boas condições (Resolução AGESAN n°11 - Art. 15º)? Sim (x) Não ( ) N° de filtros: 04 (quatro)

**Figura 13: Filtros com proteção (Inicial)**

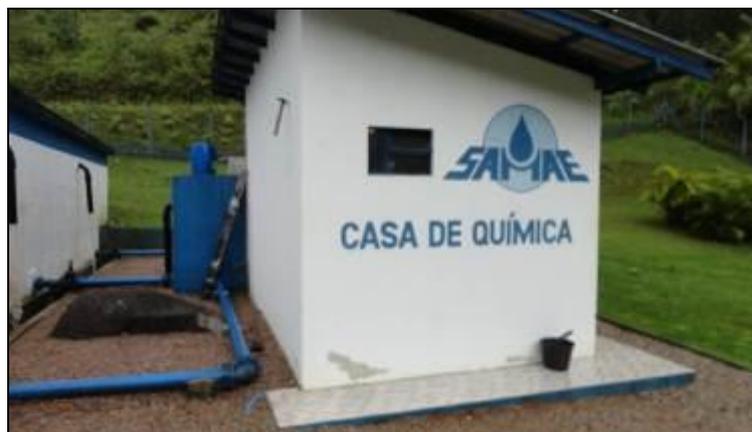
19) A estrutura do prédio da casa de química está aparentemente segura (Resolução AGESAN N°11 Art. 15º)? Sim (x) Não ( ) Pendência ( ) :

**Figura 14: Casa de Química da ETA (Inicial)**

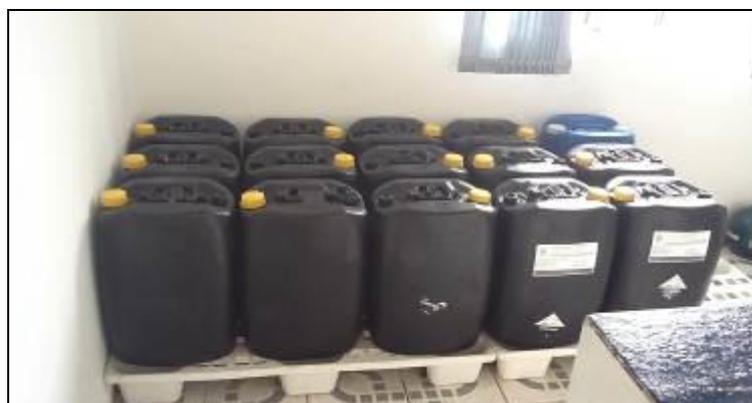
20) Existe almoxarifado para acondicionamento de produtos químicos (Resolução AGESAN N°11 - Art. 18º §2º)? Sim (x) Não ( ) Pendência ( ) :

**Figura 15: Acondicionamento de produtos químicos (Inicial)**

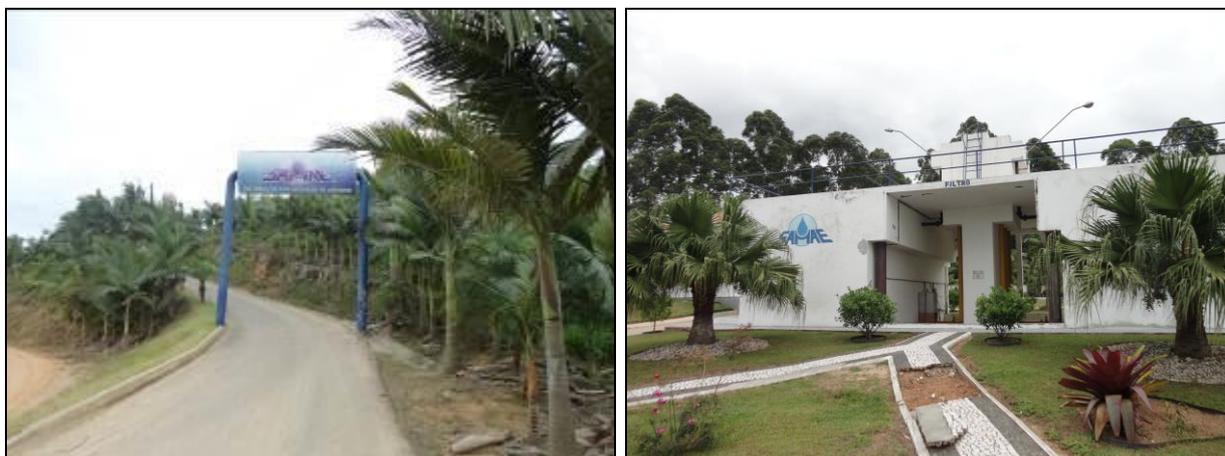
**Figura 16: Acesso a ETA (à esquerda) - Fachada da ETA (à direita) (Acompanhamento)**

01) A ETA possui licenciamento do órgão AMBIENTAL para funcionamento (Conama 237/97 Anexo 1)? Sim ( ) Não (x) - Nº: Não

RECOMENDAÇÃO 11: Apresentar cópia da licença ou processo de solicitação ou justificativa (Acompanhamento)

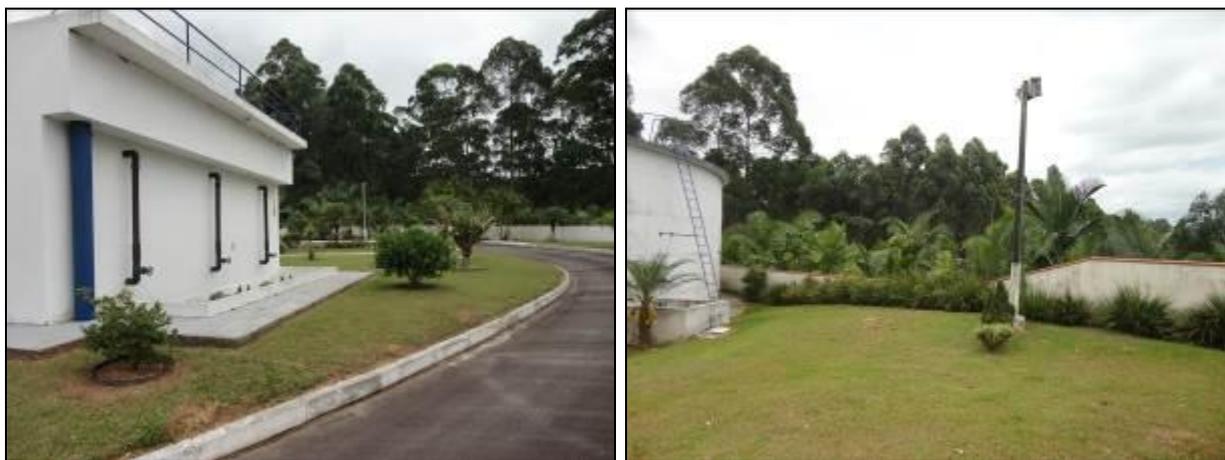
08) Existe cerca de proteção da ETA em bom estado de conservação (Resolução AGESAN N°11 - Art. 15º)? Sim (x) Não ( ) Pendência ( )

**Figura 17: Áreas externas e cerca em bons estados de conservação (Acompanhamento)**

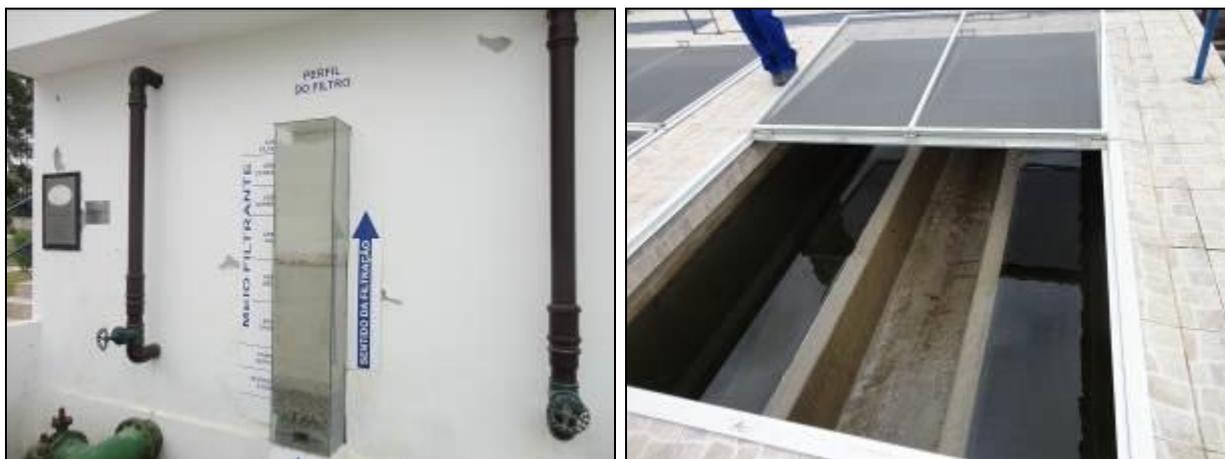
16) Os filtros estão em boas condições (Resolução AGESAN n°11 - Art. 15º)? Sim (x) Não ( ) N° de filtros: 04 (quatro)

Figura 18: Perfil do filtro (à esquerda) – Filtros com proteção (à direita) (Acompanhamento)

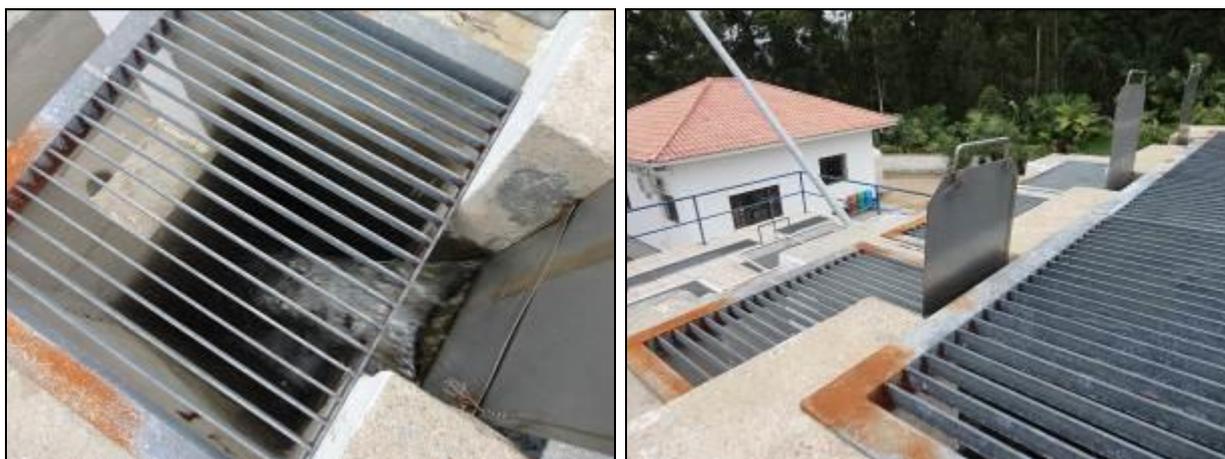
Figura 19: Entrada da água (Acompanhamento)

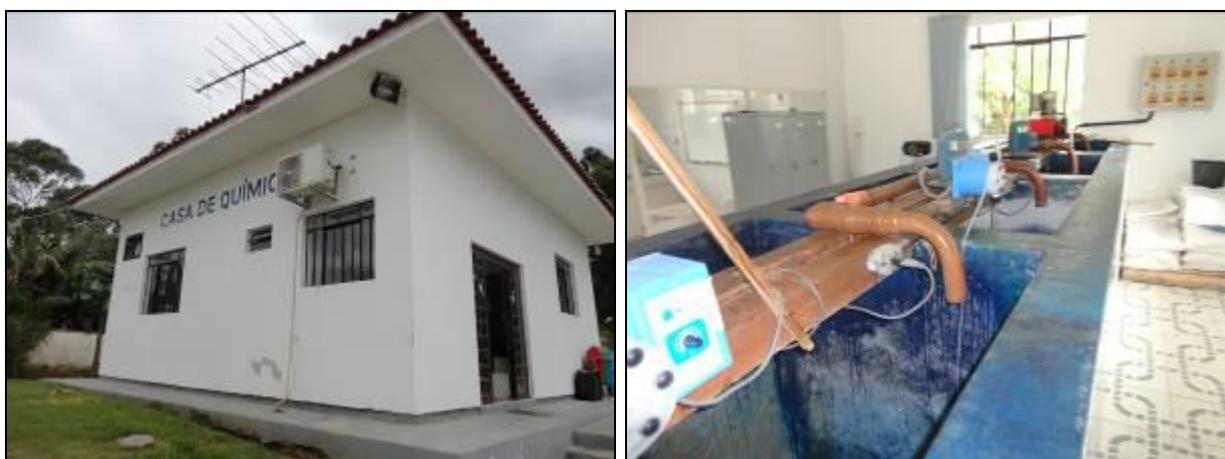
19) A estrutura do prédio da casa de química está aparentemente segura (Resolução AGESAN N°11 Art. 15º)? Sim (x) Não ( ) Pendência ( ) :

Figura 20: Casa de química da ETA (Acompanhamento)

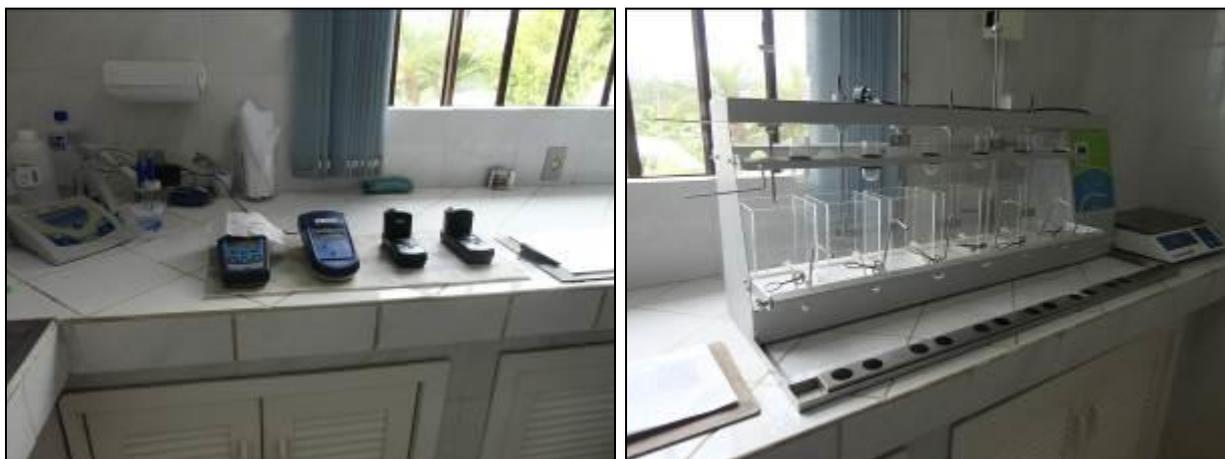
Figura 21: Laboratório dentro da Casa de química (Acompanhamento)

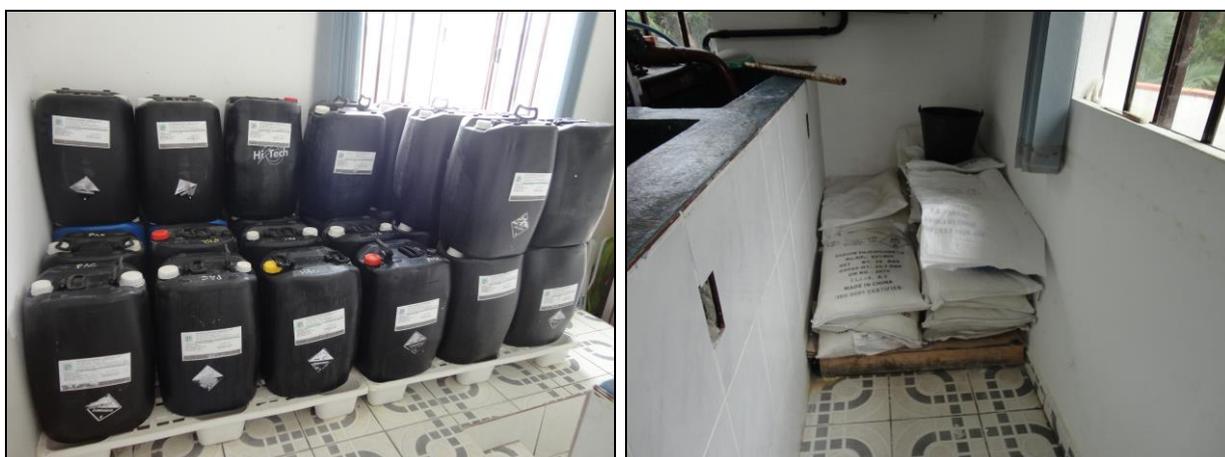
20) Existe almoxarifado para acondicionamento de produtos químicos (Resolução AGESAN N°11 - Art. 18° §2°)? Sim (x) Não ( ) Pendência ( ):

Figura 22: Acondicionamento de produtos químicos (Acompanhamento)

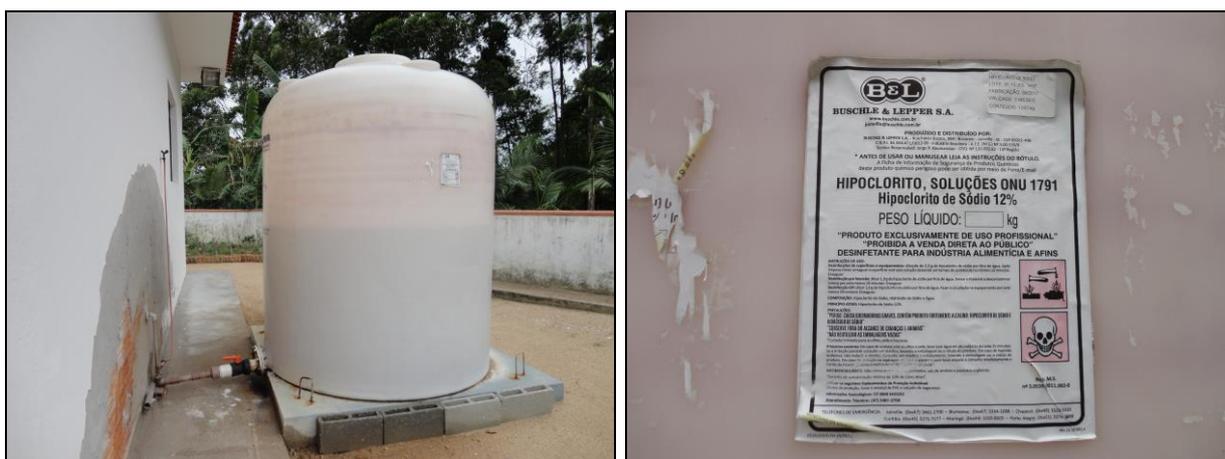
Figura 23: Hipoclorito de sódio 12% (Acompanhamento)

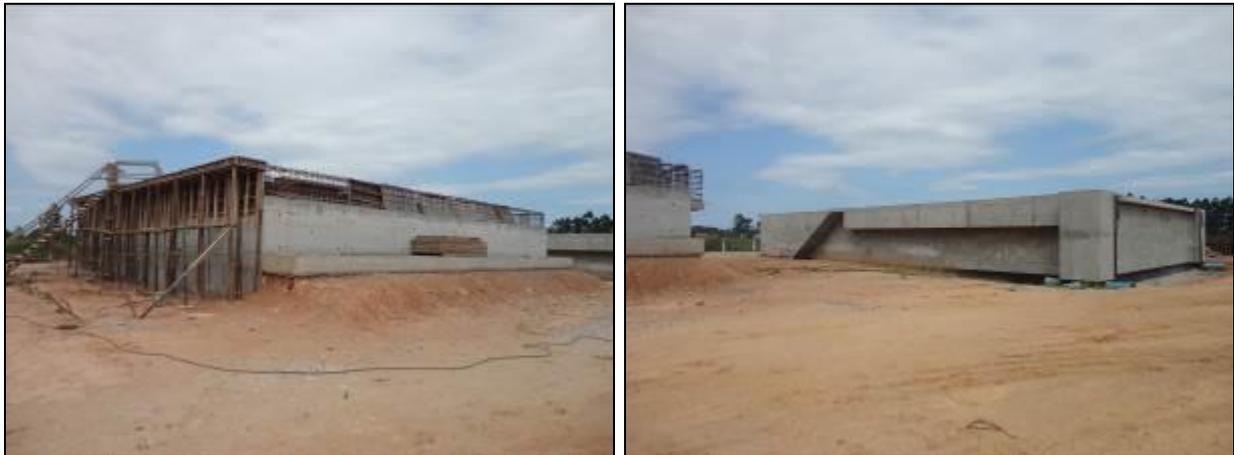
Figura 29: Estruturas em obras (Acompanhamento)

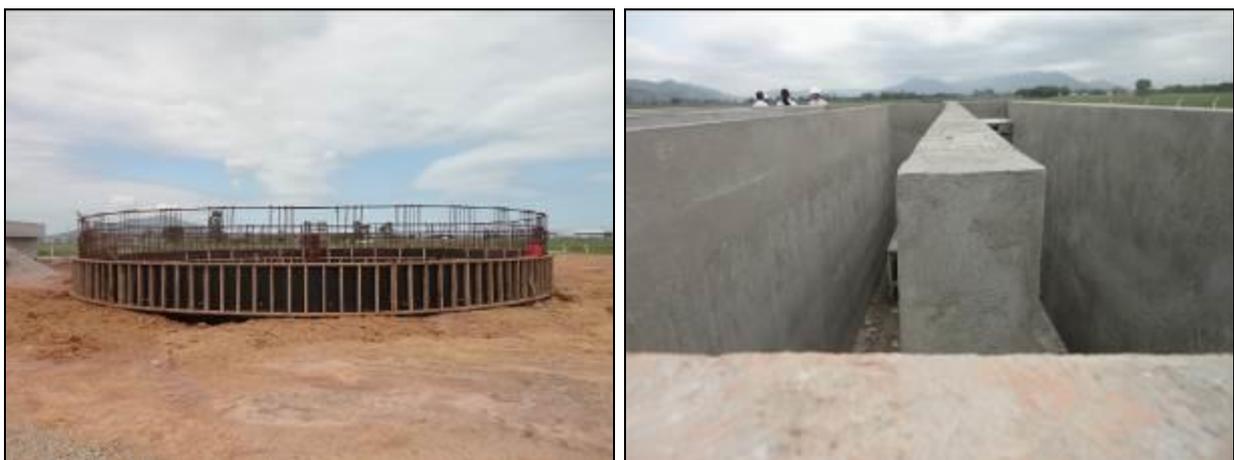
Figura 30: Decantador (à esquerda) – Local de saída do efluente final (à direita) (Acompanhamento)

Obs.: Previsão de início de operação da célula "1" (FUNASA) no 1º semestre de 2014.
