RELATÓRIO DE VISTORIA GEFIS Nº 016/2014

Assunto: Pendências Referentes aos TN 006/11

Unidade Auditada: Agência Catanduvas

Data da Inspeção: 14 / 02 / 2014.

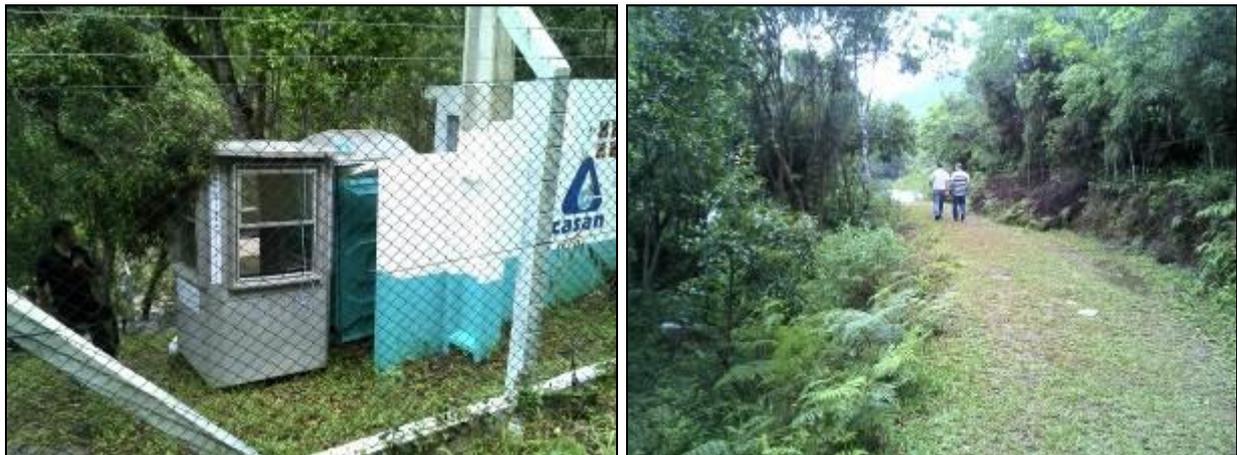
R: O terreno que dá acesso a Captação de São Miguel foi vendida para o Dono de um Restaurante próximo, não havendo problemas, até o momento. O terreno da ETA já foi cedido à CASAN

Figura 1: ETA São Miguel com vigilância terceirizada e acesso a captação

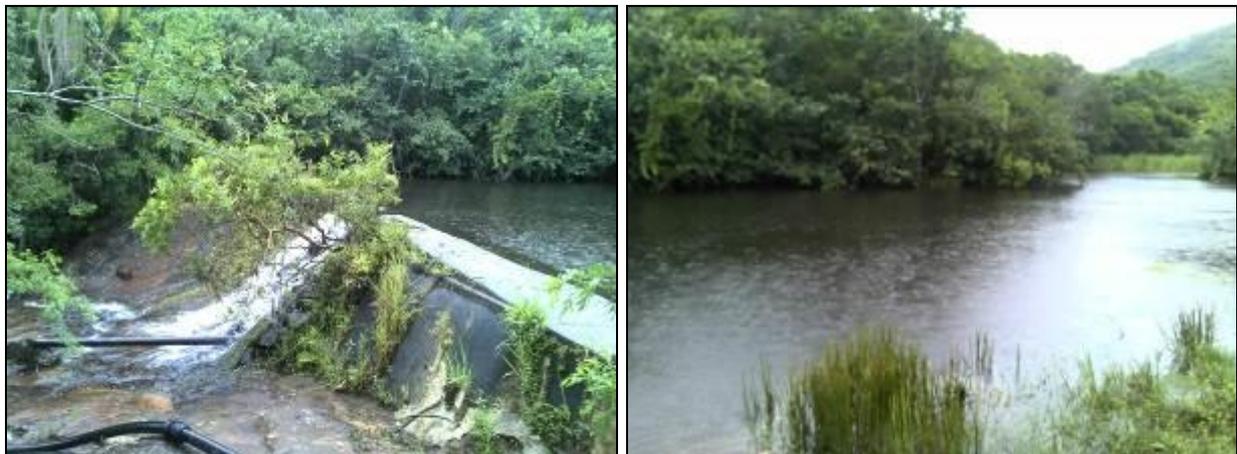
Figura 2: Captação de São Miguel

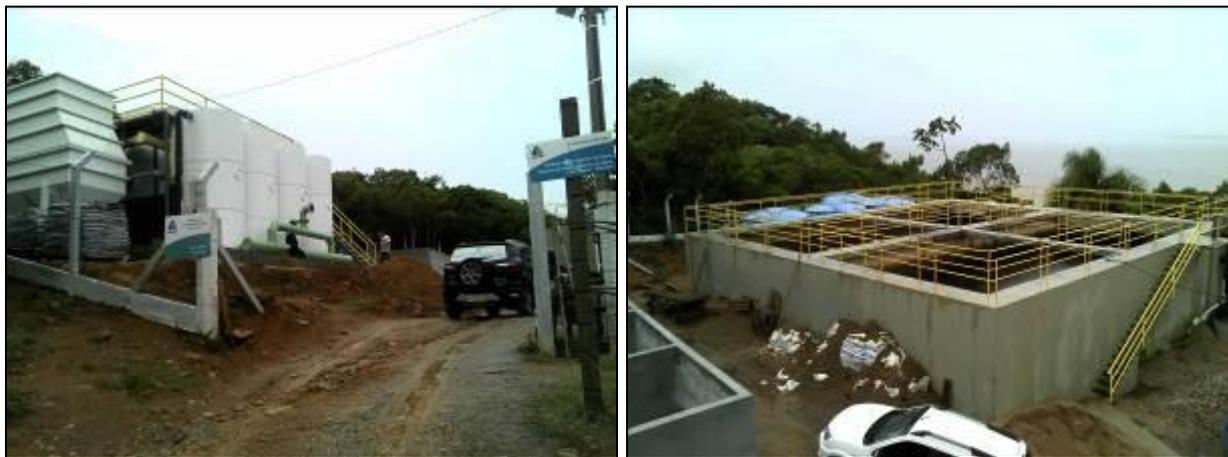
R: A ETA compacta, está em fase de finalização. Falta apenas concluir o Quadro de Comando (Energia)

Figura 3: ETA Compacta em fase de acabamento

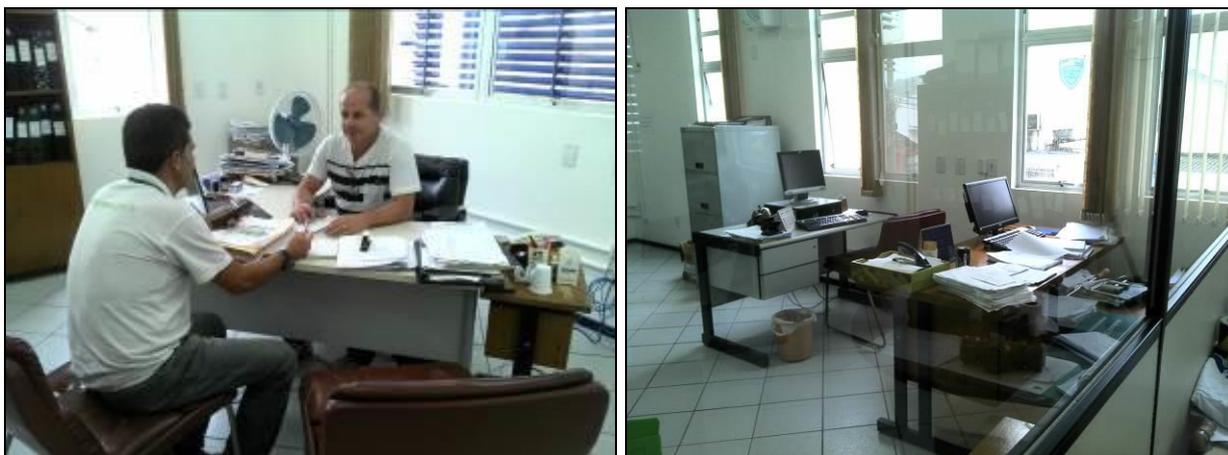
Obs.: Na agência de Biguaçu não há segurança e funcionários são ameaçados especialmente por falta d'água, e em São Miguel pela hidrometração/cobranças novas. O mobiliário ainda não foi modernizado, e o Ar condicionado não funciona direito. Foram colocados 1042 hidrômetros dos 1900 previstos para o Distrito de São Miguel.

Figura 4: Mobília do escritório
