RELATÓRIO DE ACOMPANHAMENTO GEFIS Nº 053/2014

Assunto: Fiscalização de ACOMPANHAMENTO dos Serviços de Saneamento Básico

Referência: Processo AGESAN 000/2013

Local: Riqueza

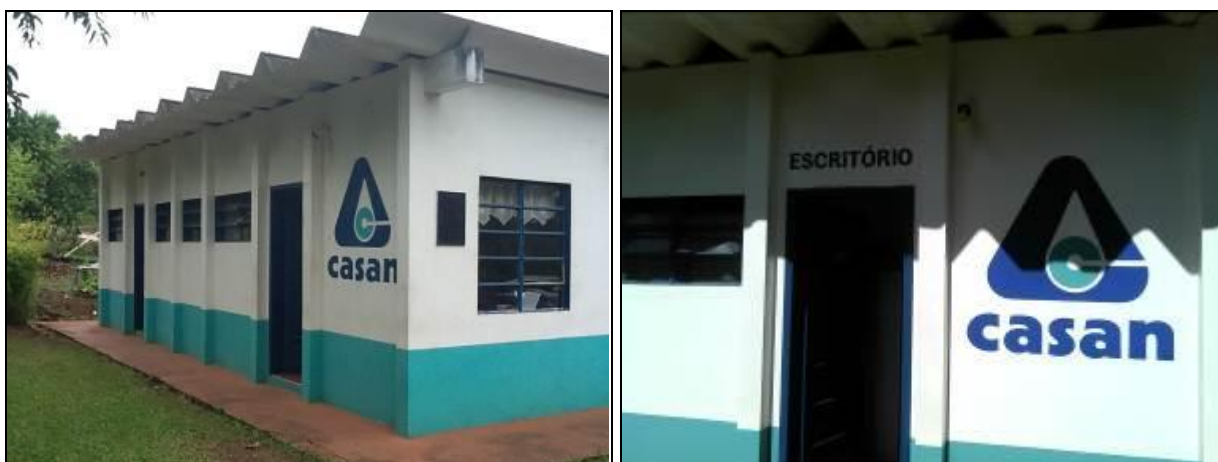
1) Existe identificação de que ali funciona um escritório de atendimento (Lei nº 8.078 Art. 6º)? Sim (x) Não () Pendência ():

Figura 1: Fachada da Sede da Casan (inicial e acompanhamento)

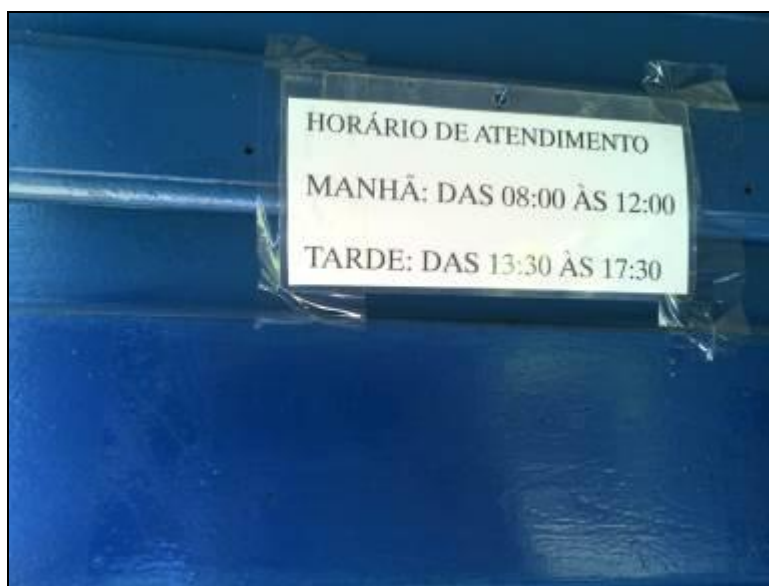
3) Há placa indicativa do horário de funcionamento (Lei nº 8.078 - Art. 6º)? Sim (x) Não ()
Pendência () : Obs.: Foi afixado cartaz de horário após a primeira recomendação.

Figura 2: Horário de Atendimento

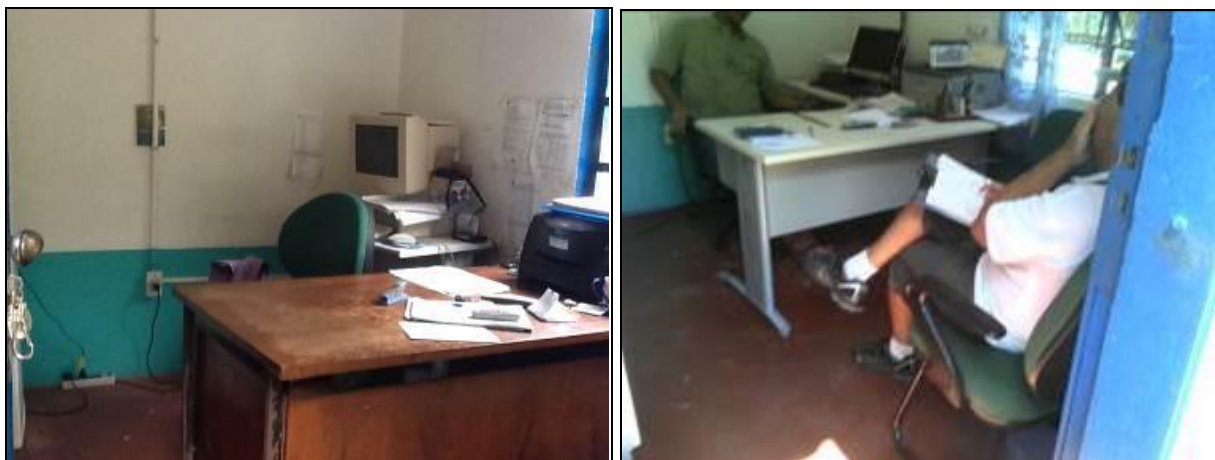
6) As condições de mobiliário são favoráveis (Resolução AGESAN nº 004 - Art. 127)? Sim () Não (x) Pendência (): Obs.: Não há estrutura para o conforto do usuário (inicial) Continua não tendo conforto, escritório com calor insuportável, sem refrigeração. (acompanhamento).

Figura 3: Áreas internas do Escritório (inicial e acompanhamento)

RECOMENDAÇÃO 01: Deverá ser providenciado melhorias no espaço físico com adequações necessárias aos usuários (inicial e acompanhamento)

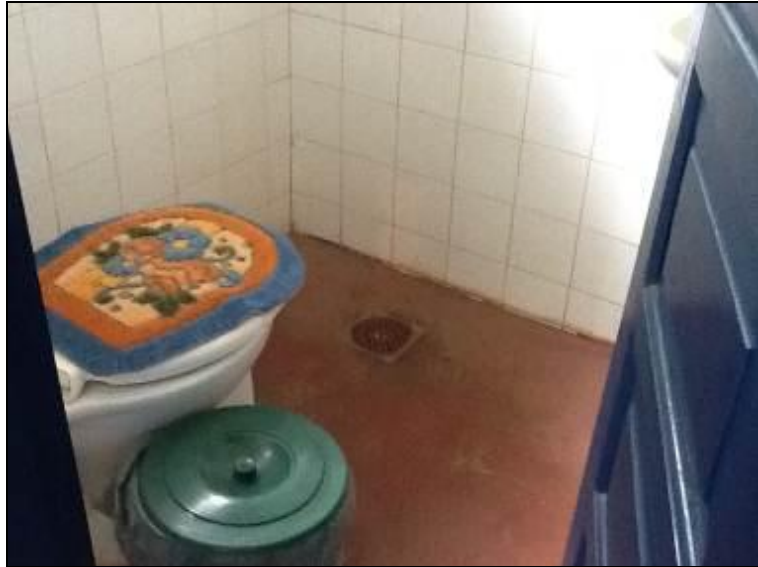
9) Há sanitários para os usuários (Resolução AGESAN nº 004 - Art. 127)? Sim () Não () Encontra-se em boas condições de higiene e limpeza? Sim () Não () Pendência ():
Obs.: Uso dos sanitários compartilhados.

Figura 4: Sanitários da Unidade

RECOMENDAÇÃO 02: Fixar cartaz sobre o uso compartilhado do Sanitário.

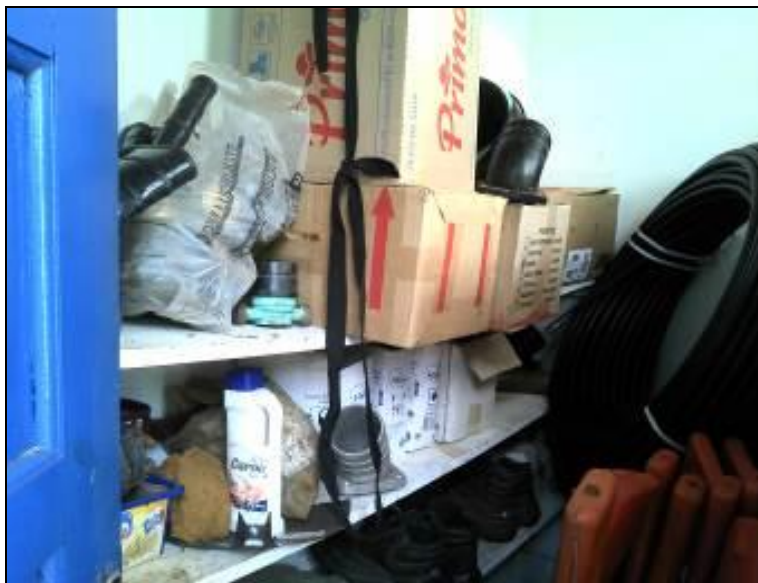
10) Existe almoxarifado em boas condições? Sim () Não () Pendência (x): Obs.: O espaço para as acomodações dos materiais muito reduzido.

Figura 5: Almoxarifado Central

RECOMENDAÇÃO 03: Providenciar melhores acomodações para os materiais em uso do almoxarifado.

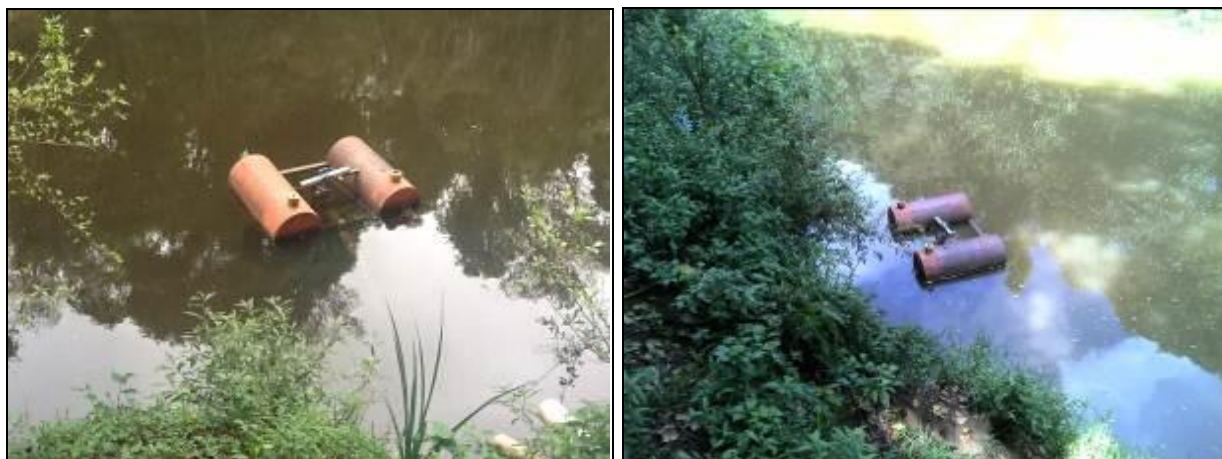
Figura 6: Captação Rio das Flores

3) Existe cerca de proteção da área do manancial (Resolução AGESAN nº11- Art. 10º)? Sim

() Não () Pendência (x):

RECOMENDAÇÃO 04: A área de captação deve ser isolada, identificada e plaquetada com informações de acesso restrito

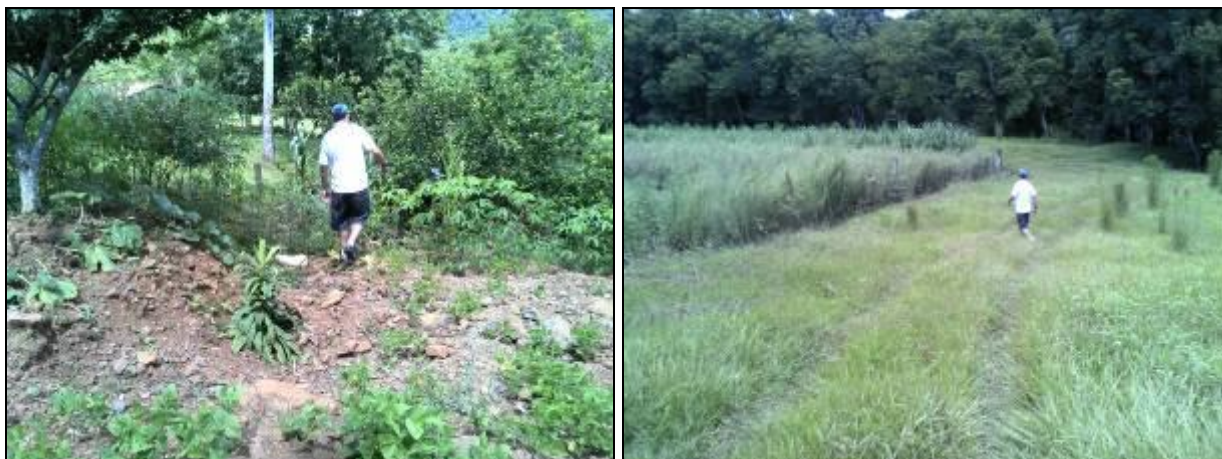
6) As condições operacionais da captação são adequadas (Resolução AGESAN nº11 Art. 11º)? Sim (x) Não () Pendência (): Obs.: Dificuldades de acesso a bomba por segurança reduzida. (inicial). Continua com as mesmas dificuldades. (acompanhamento)

7) Existe facilidade de acesso ao local (Resolução AGESAN nº11 - Art. 11º)? Sim (X) Não () Pendência (): Obs.: Trilha pelo mato e sobre a barragem.

Figura 7: Acesso ao manancial (acompanhamento)

RECOMENDAÇÃO 05: Reportar da recomendação anterior providenciando corredor de acesso com segurança aos funcionários que fazem a proteção/manutenção da área de captação.

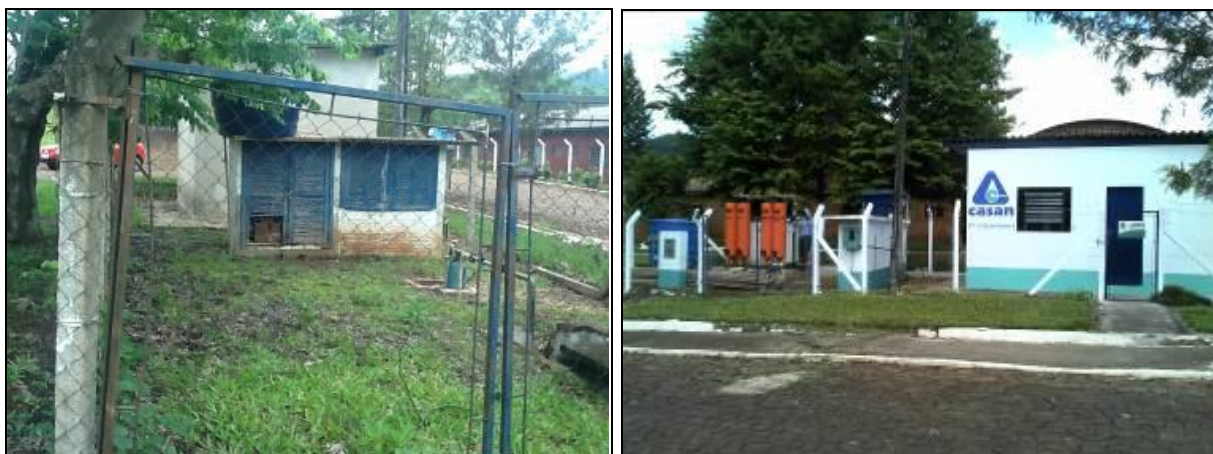
Figura 8: Captação Cambucica (inicial e acompanhamento)

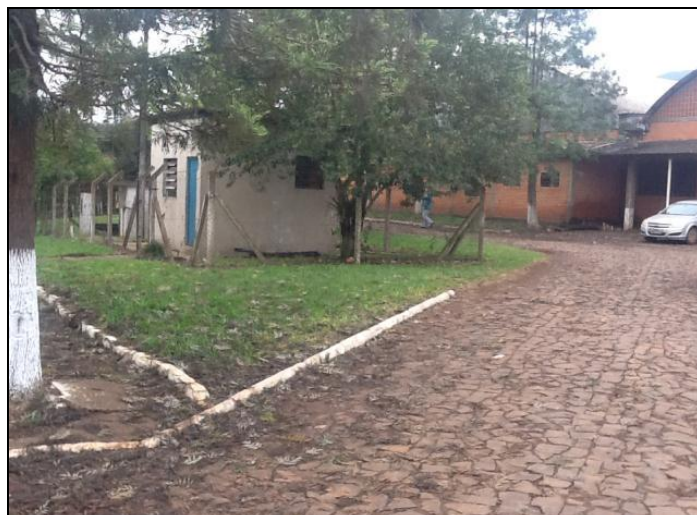
7) Existe facilidade de acesso ao local (Resolução AGESAN nº11 - Art. 11º)? Sim (X) Não () Pendência ():

Figura 9: Acesso a captação

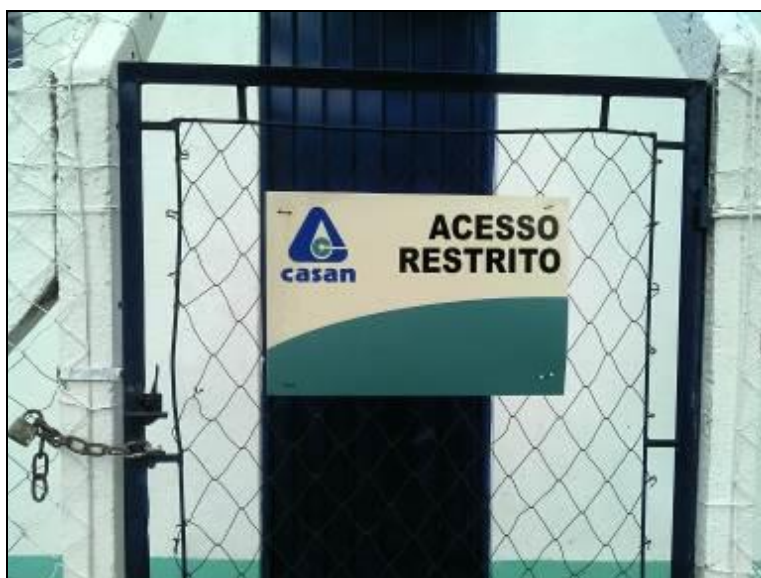
10) Existe placa de identificação com as restrições à utilização da área (Resolução AGESAN Nº11 - Art. 10º)? Sim (x) Não () Pendência ():

Figura 10: Placa de identificação (acompanhamento)

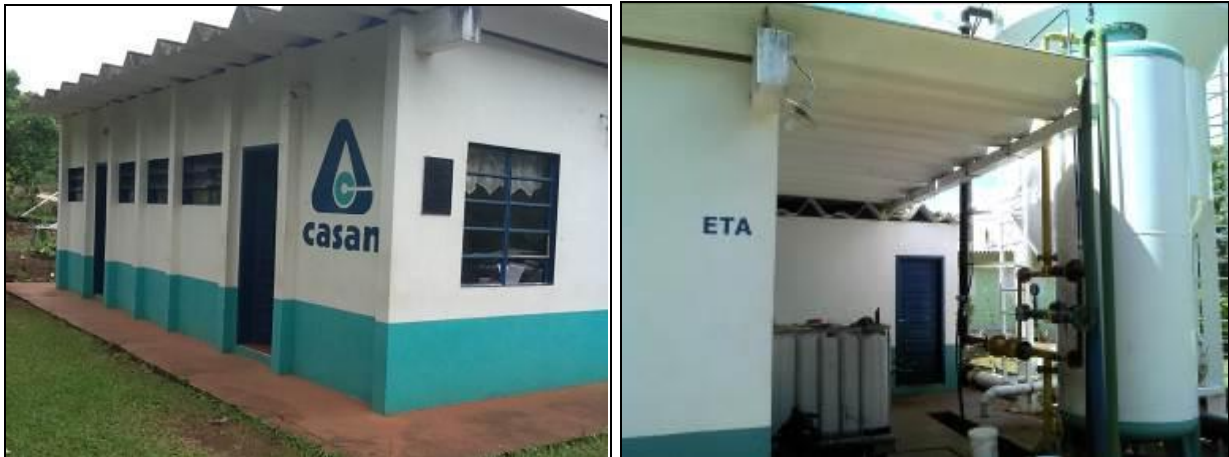
Figura 11: Eta (Inicial e acompanhamento)

1) A ETA possui licenciamento do órgão AMBIENTAL para funcionamento (Conama 237/97 Anexo 1)? Sim () Não (x) -

RECOMENDAÇÃO 09: Reportar da solicitação anterior apresentando documento atualizado/em vigor.

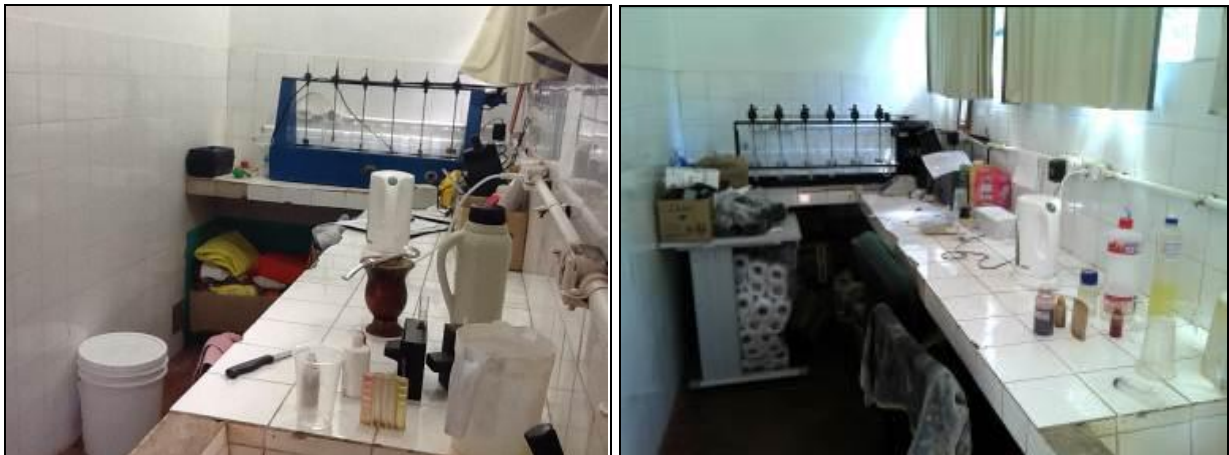
3) As condições do Laboratório são adequadas? Sim (x) Não () Pendência ():

Figura 12: Laboratório da ETA (inicial e acompanhamento)

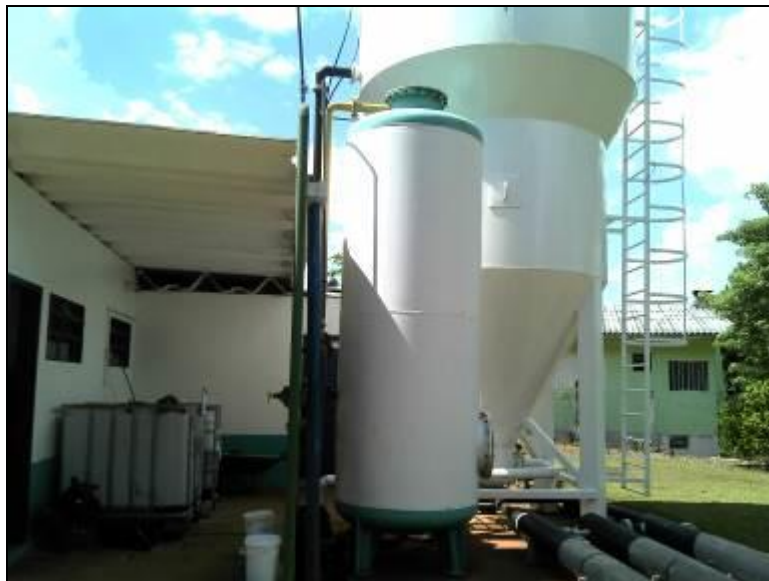
9) Existe cerca de proteção da ETA em bom estado de conservação (Resolução AGESAN Nº11 - Art. 15º)? Sim (x) Não () Pendência ():

Figura 13: Área externa da ETA (acompanhamento)

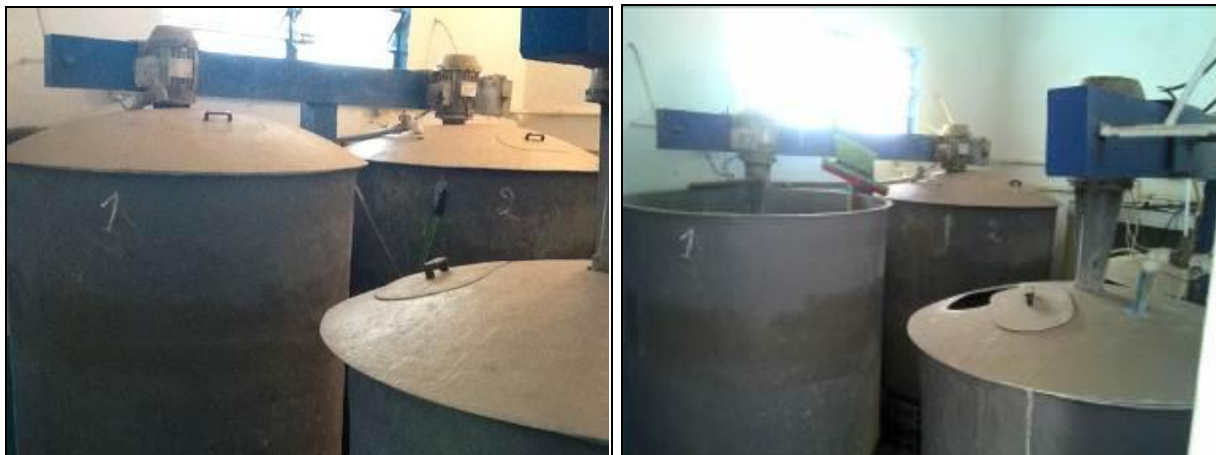
- 18) Os instrumentos possuem tampas (Resolução AGESAN nº11 - Art. 15º)? Sim (x) Não () Pendência () :
- 19) As condições das tampas são adequadas? Sim () Não () Pendência () : Obs.: Não se aplica.
- 20) A estrutura do prédio da casa de química está aparentemente segura (Resolução AGESAN nº11 Art. 15º)? Sim (x) Não () Pendência () :

Figura 14: Casa de Química (inicial e acompanhamento)

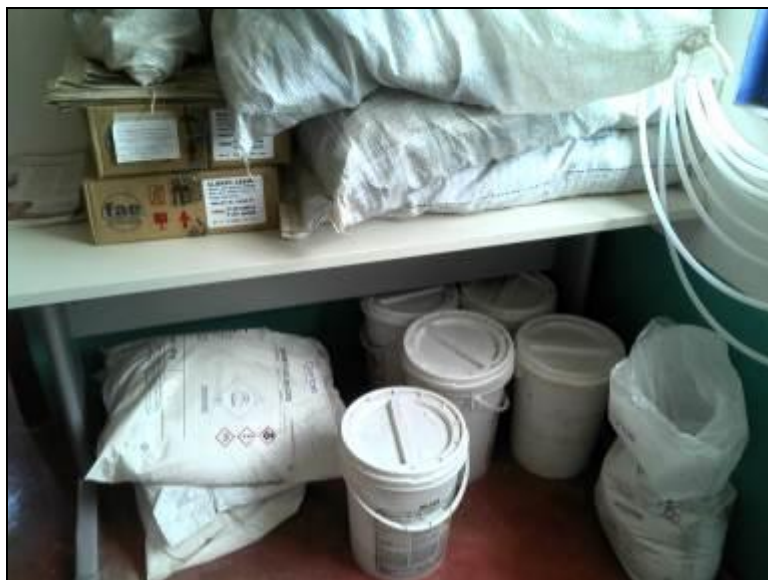
Figura 15: Guarda dos produtos químicos (acompanhamento)

- 22) O empilhamento dos produtos químicos é adequado (Resolução AGESAN Nº11 - Art. 18º §2º)? Sim (x) Não () Pendência () :
- 23) Existem vazamentos nas instalações - tubos, registros, etc.? (Resolução AGESAN nº11 - Art. 15º) ? Sim () Não (x) Pendência () :
- 24) Existe comunicação do operador da ETA com outras unidades do sistema? Sim (x) Não

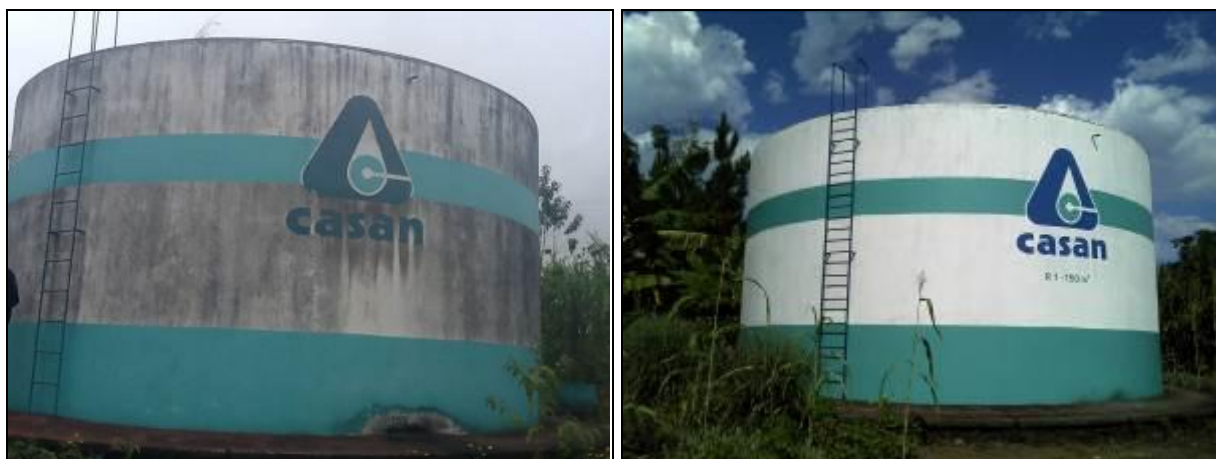
Figura 16: Reservatório (inicial e acompanhamento)

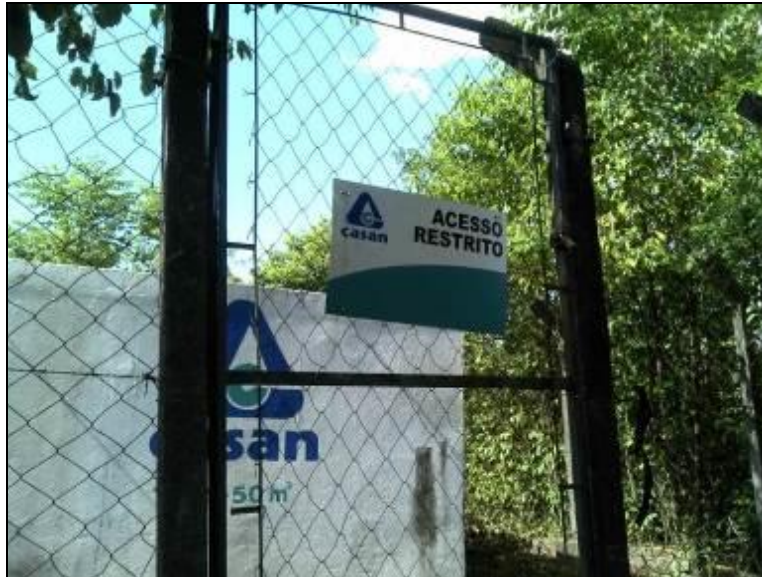
1) Existem placas indicativas de propriedade e restrição de uso das áreas dos reservatórios (Resolução AGESAN nº 004 - Art.19 - §2º)? Sim (x) Não () Pendência (): Obs.: Providenciado após a solicitação anterior.

Figura 17: Identificação no Reservatório (acompanhamento)
