RELATÓRIO DE ACOMPANHAMENTO GEFIS Nº 058/2014

Assunto: Fiscalização de ACOMPANHAMENTO dos Serviços de Saneamento Básico

Tipo de Auditoria: Fiscalização de Acompanhamento

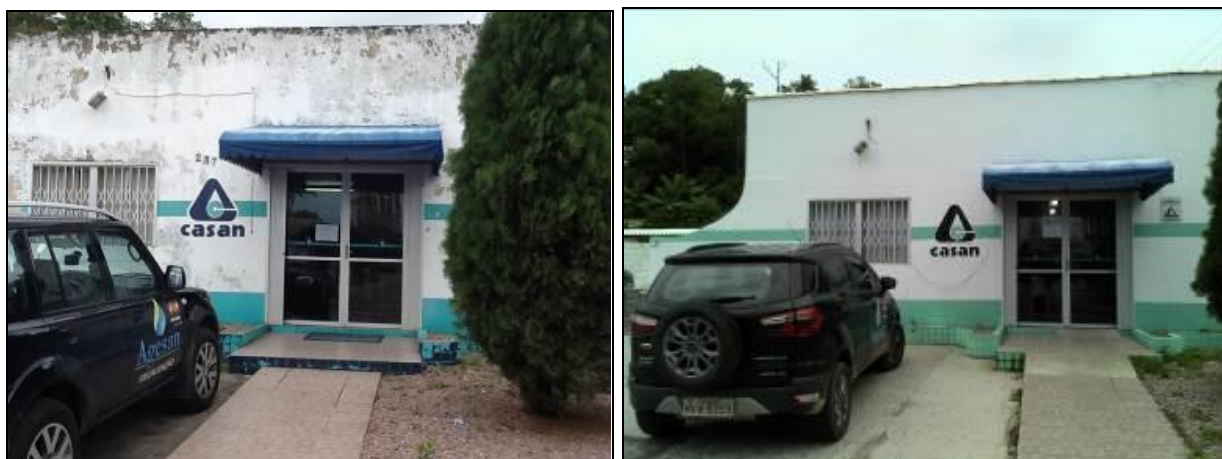
1) Existe identificação de que ali funciona um escritório de atendimento (Lei nº 8.078 Art. 6º)? Sim (x) Não () Pendência (): Obs.: Atendida a recomendação anterior, com melhorias na aparência da fachada.

Figura 1: Fachada do Prédio (inicial e acompanhamento)

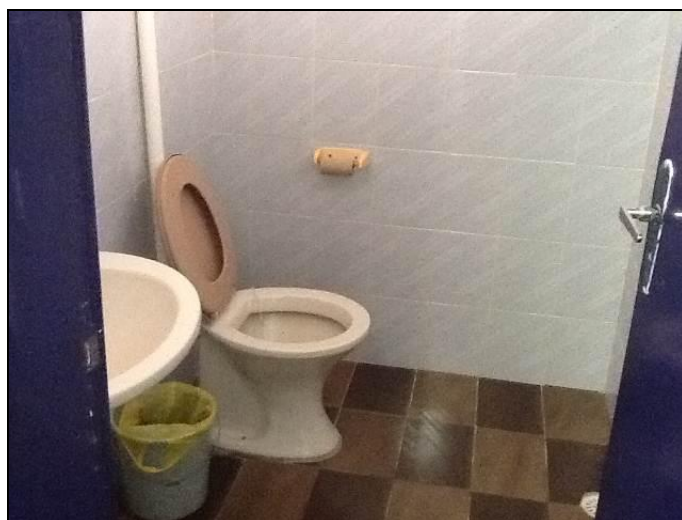
9) Há sanitários para os usuários (Resolução AGESAN nº 004 - Art. 127)? Sim () Não () Encontra-se em boas condições de higiene e limpeza? Sim (x) Não () Pendência ():
Obs.: Utilização dos sanitários compartilhada.

Figura 5: Sanitário uso coletivo

RECOMENDAÇÃO 01: Afixar cartaz com informação do uso do sanitário.

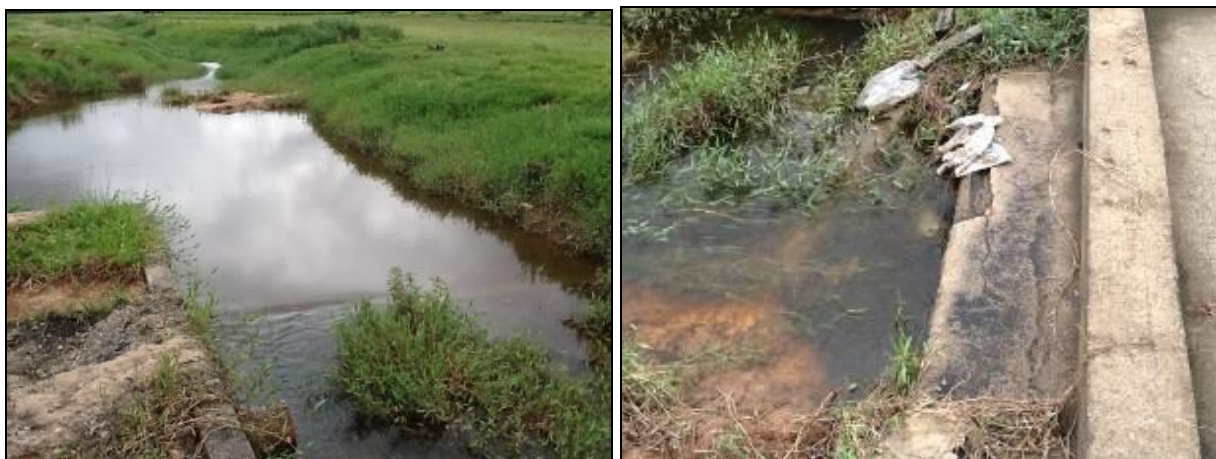
Figura 7: Captação Rio Vargedo (inicial)

6) As condições operacionais da captação são adequadas (Resolução AGESAN nº11 Art. 11º)? Sim () Não (x) Pendência ():

8) Existe proteção contra enchentes e entrada de pessoas estranhas e animais (Resolução AGESAN Nº11 - Art. 10º)? Sim () Não (x) Pendência ():

RECOMENDAÇÃO 04: Providenciar isolamento da área de captação.

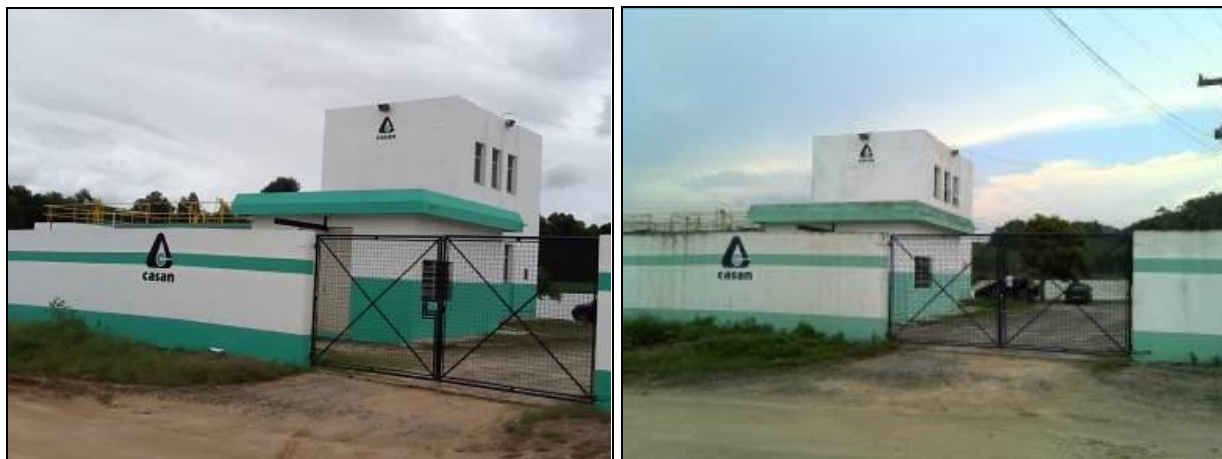
Figura 9: Fachada da ETA (Inicial e acompanhamento)

1) A ETA possui licenciamento do órgão AMBIENTAL para funcionamento (Conama 237/97 Anexo 1)? Sim () Não (x) -

RECOMENDAÇÃO 05: Apresentar documento atualizado/em vigor.

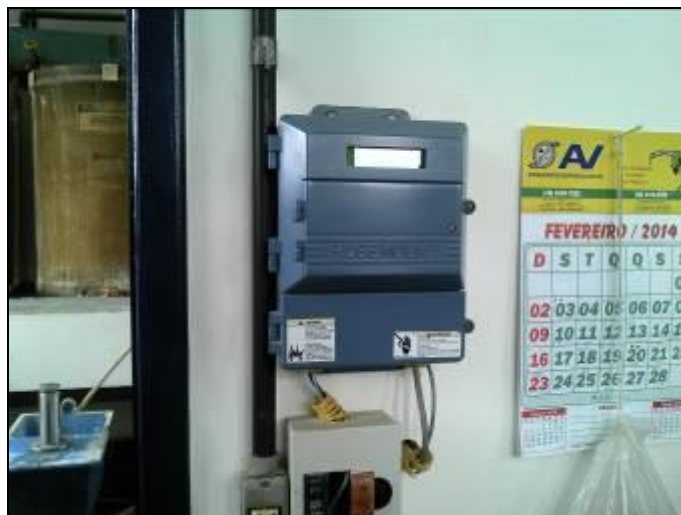
Figura 11: Macromedidor saída (acompanhamento)

- 8) Existe alguma medida em relação ao controle de perdas (Resolução AGESAN Nº11 - Art. 17º)? Sim () Não (x) Quais:

RECOMENDAÇÃO 06: Reportar da solicitação anterior, apresentando projeto ou justificativa.

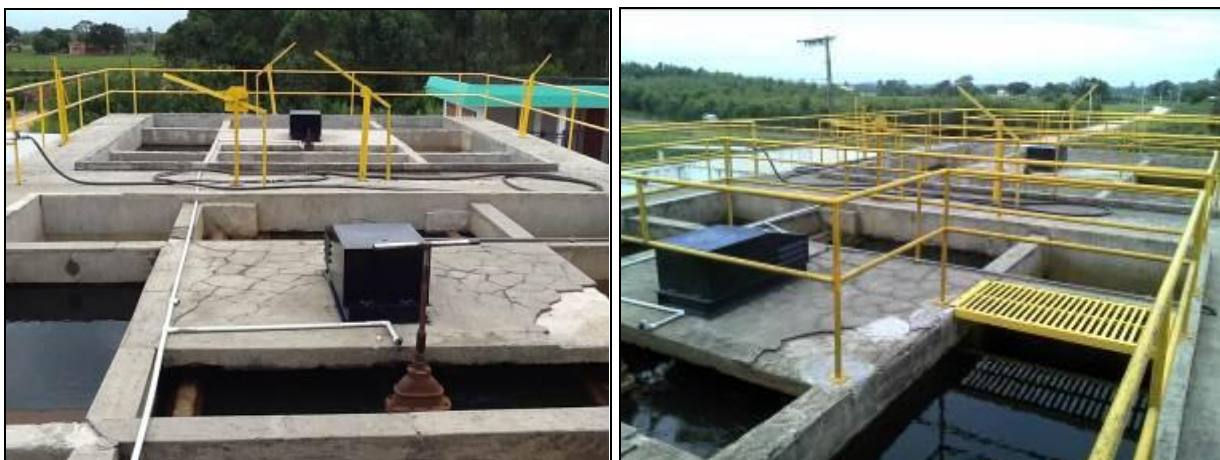
12) Há guarda-corpos de segurança para os acessos e aerador (Resolução AGESAN N°11 - Art. 15º)? Sim (x) Não () Pendência () : Obs.: Guarda-corpos concluídos, após a primeira visita.

Figura 13: Guarda-corpos da ETA (inicial e acompanhamento)

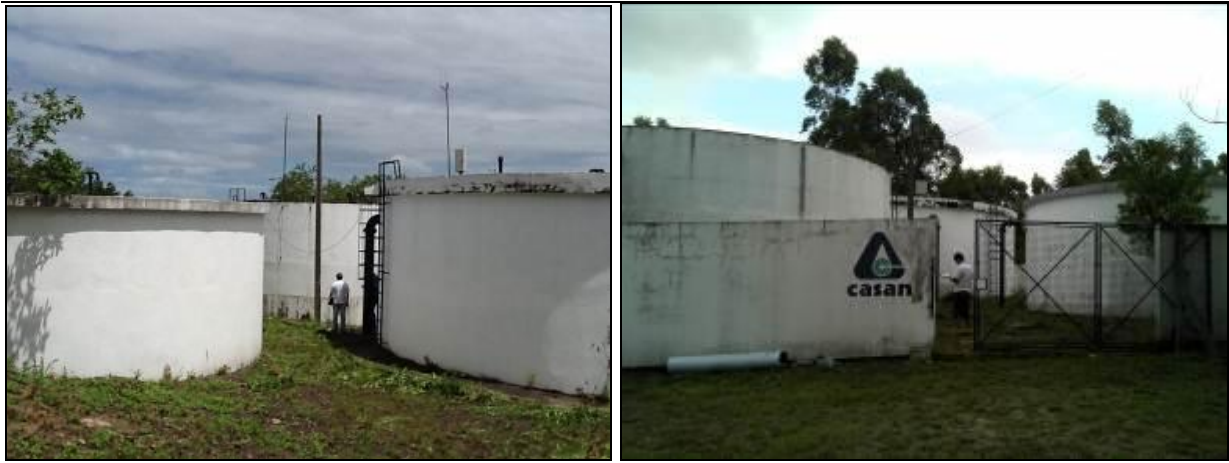
Figura 18: Reservatório Central (inicial e Acompanhamento)

1) Existem placas indicativas de propriedade e restrição de uso das áreas dos reservatórios (Resolução AGESAN nº 004 - Art.19 - §2º)? Sim () Não (x) Pendência ():

RECOMENDAÇÃO 07: Em todos os Reservatórios deverão ser identificados e colocadas as capacidades de cada unidade, podendo ser pintado na própria estrutura.

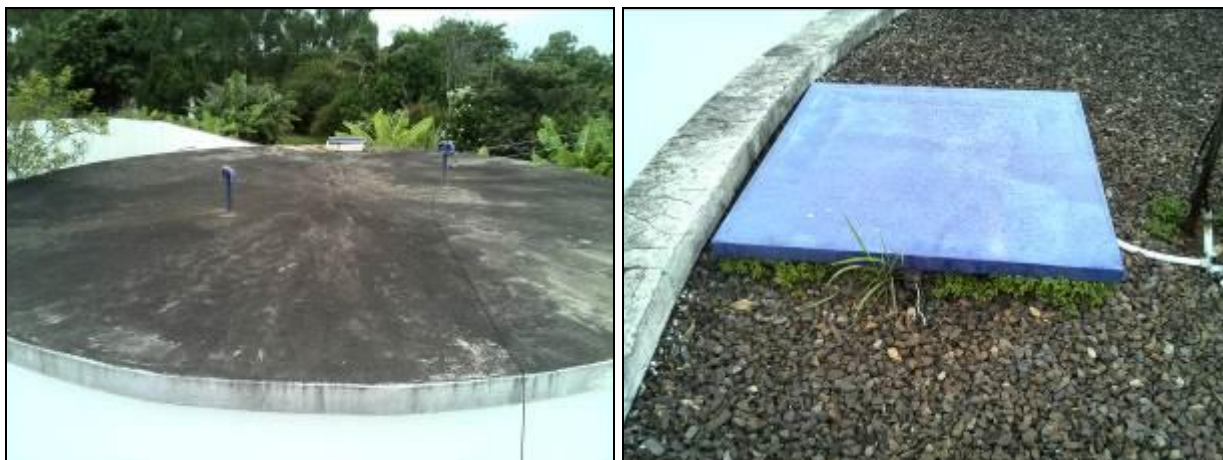
Nº11 - Art. 23º)? Sim (x) Não () Pendência (): Obs.: Não possuem cadeados

Figura 20: Cobertura dos Reservatórios

RECOMENDAÇÃO 09: Providenciar cadeados nas coberturas dos reservatórios.

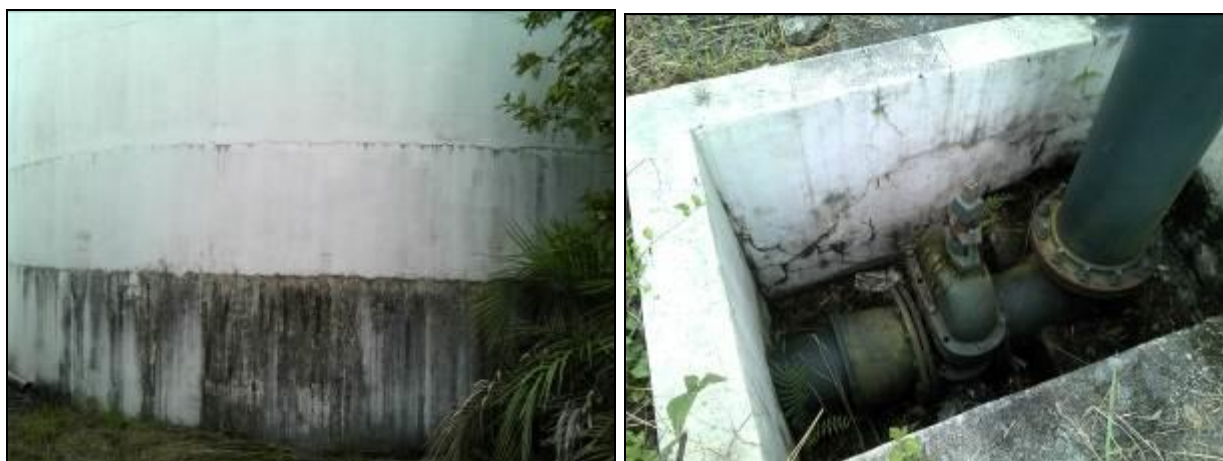
Figura 22: Reservatório Central com rachaduras e sem gradeamento (acompanhamento)

Observações: Não é feito o controle de entrada e saída, nos reservatórios falta de gradeamentos, sem placas, necessitam de pinturas, onde apresentam rachaduras.

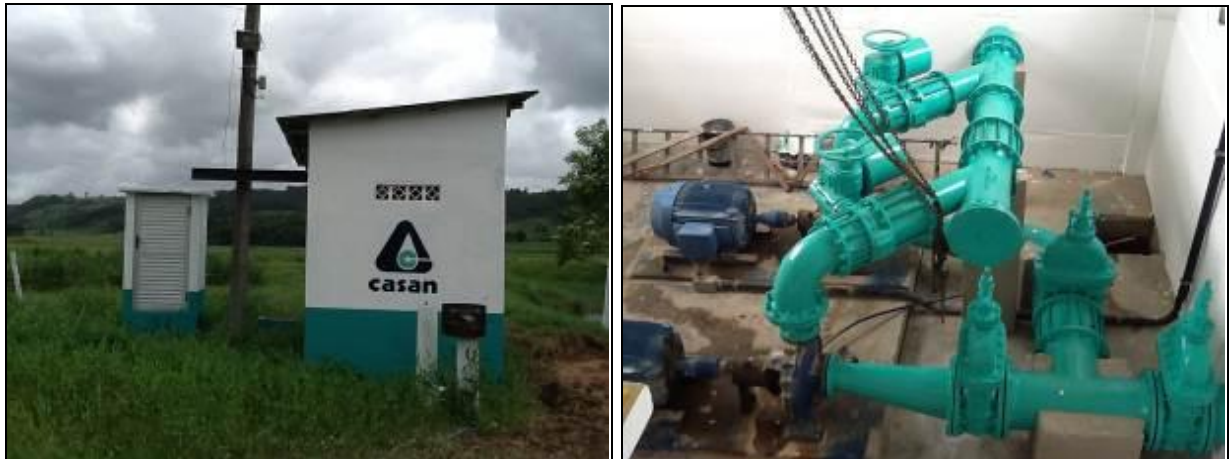
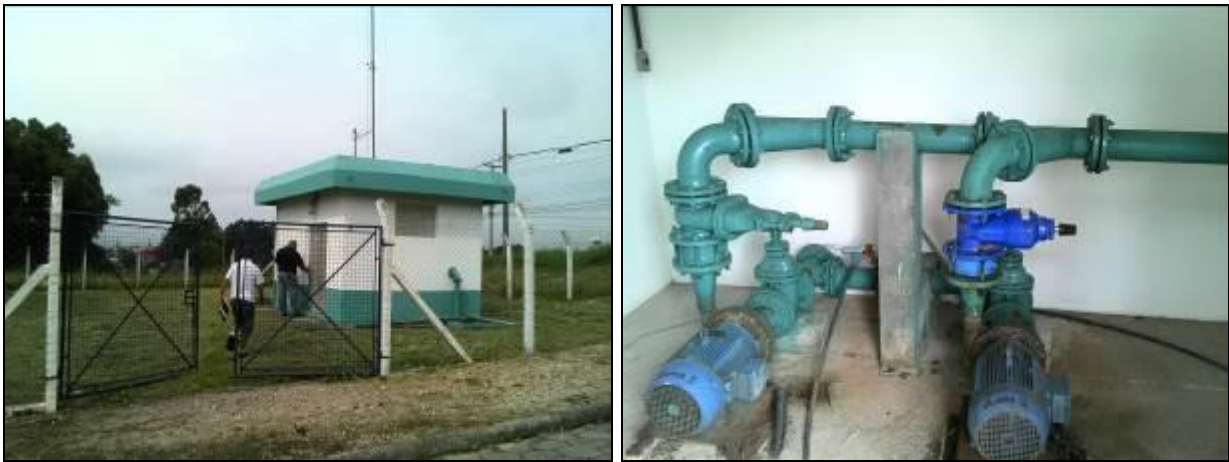
Figura 23: ERAT (inicial e acompanhamento)

- 1) Estão devidamente identificadas? Sim () Não (x) Pendência (): Obs.:
- 2) Estão devidamente isoladas? Sim (x) Não () Pendência ():
- 3) Quadro de Energia está em boas condições? Sim (x) Não () Pendência ():
