RELATÓRIO DE ACOMPANHAMENTO GEFIS Nº 062/2014

Assunto: Fiscalização de ACOMPANHAMENTO dos Serviços de Saneamento Básico

Referência: Processo AGESAN 052/2013

Unidade Auditada: Agência de Içara/SC

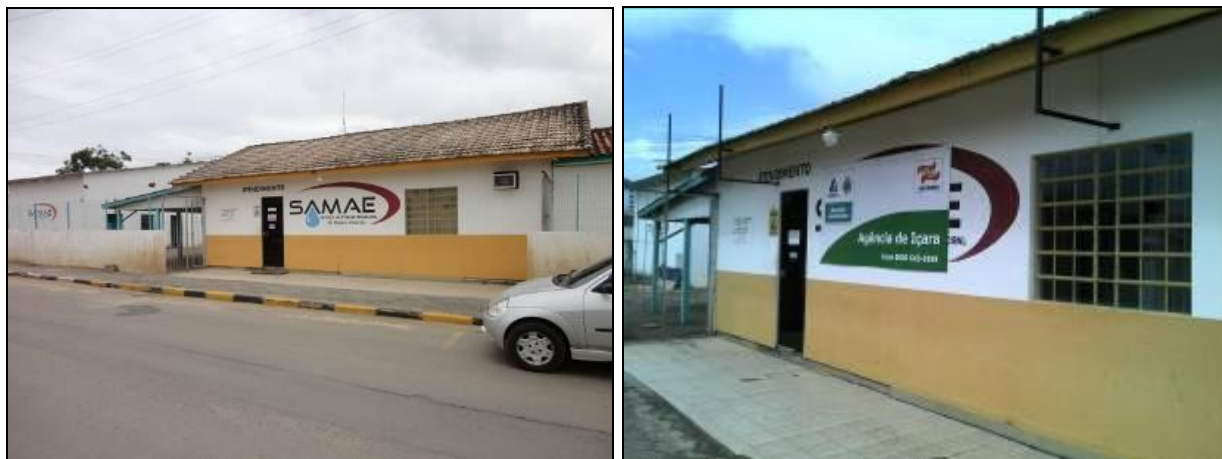
1) Existe identificação de que ali funciona um escritório de atendimento (Lei nº 8.078 Art. 6º)? Sim (x) Não () Pendência ():

Figura 1: Fachada do Escritório (inicial e acompanhamento)

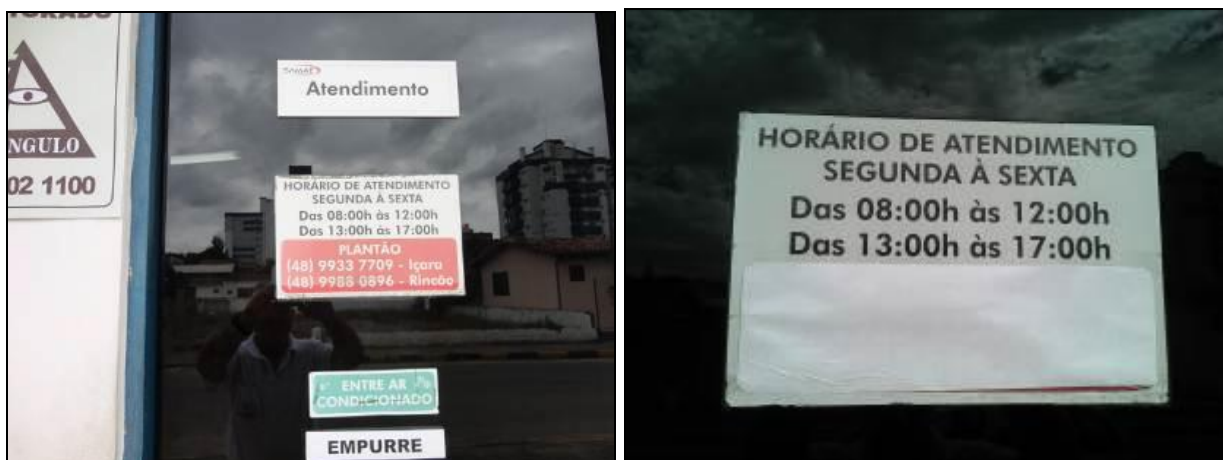
3) Há placa indicativa do horário de funcionamento (Lei nº 8.078 - Art. 6º)? Sim (x) Não () Pendência ():

Figura 2: Cartaz de Expediente (inicial e acompanhamento)

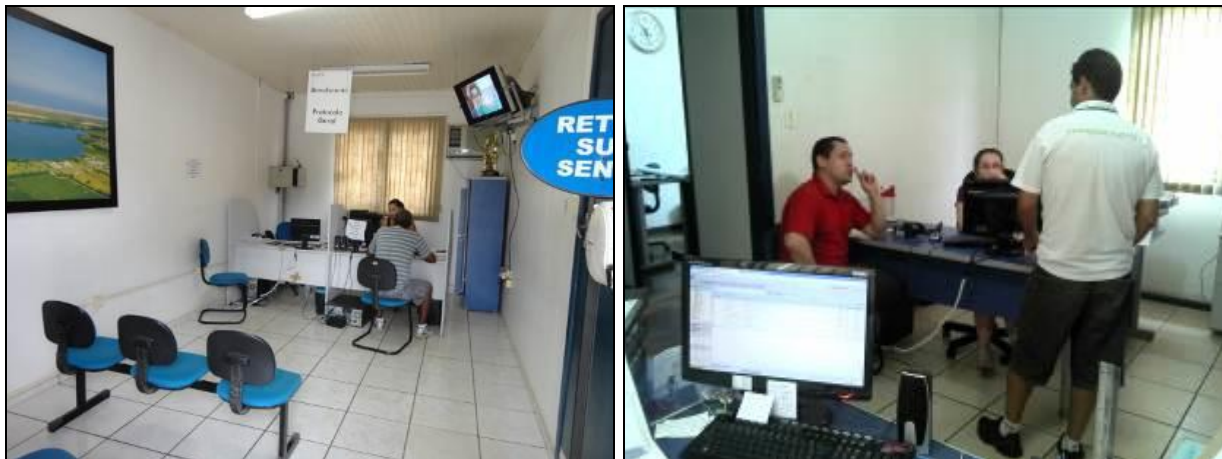
6) As condições de mobiliário são favoráveis (Resolução AGESAN nº 004 - Art. 127)? Sim (x) Não () Pendência (): Obs.:

Figura 3: Imobiliário (inicial e acompanhamento)

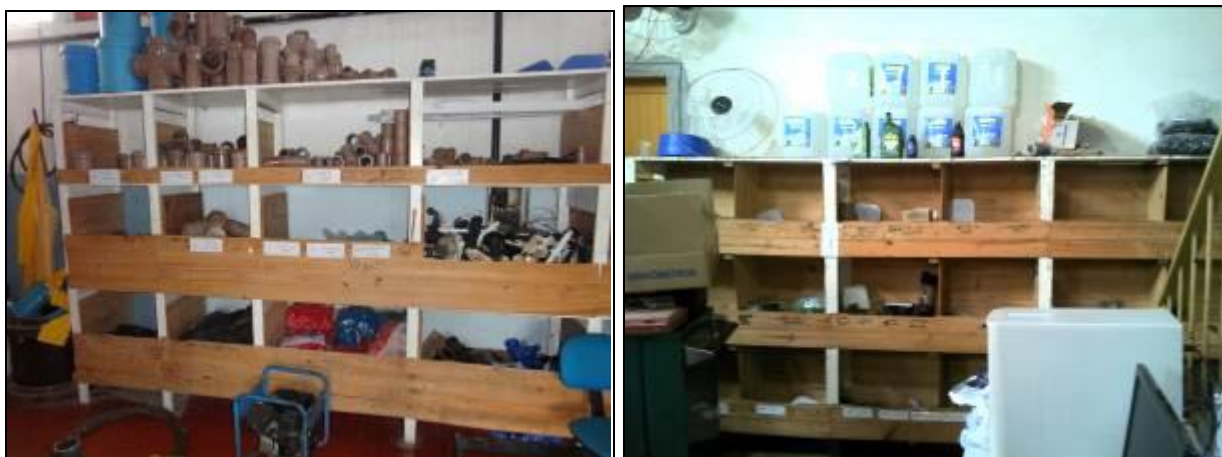
10) Existe almoxarifado em boas condições? Sim (x) Não () Pendência ():

Figura 4: Almoxarifado (inicial e acompanhamento)

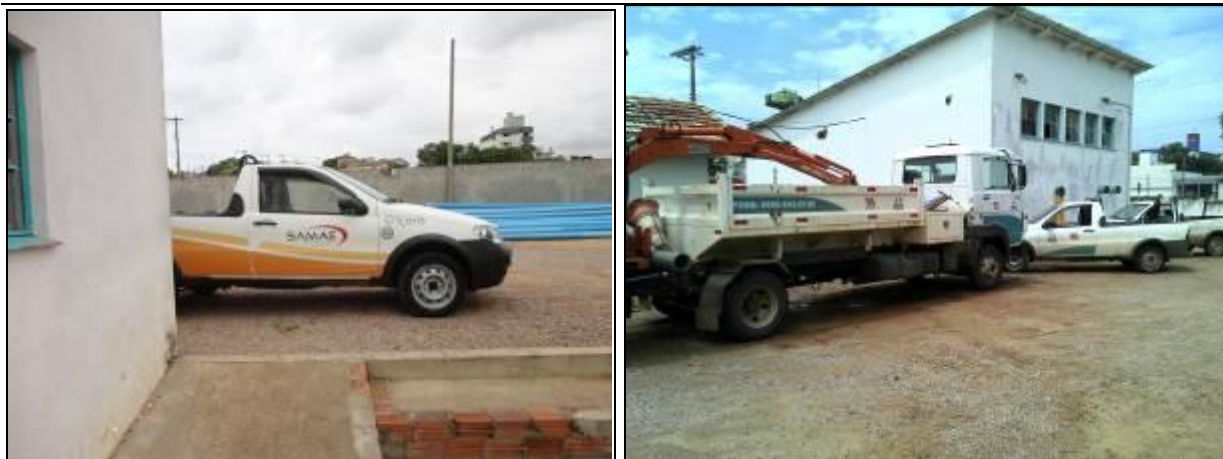
Figura 5: Frota de veículos da agência (inicial e acompanhamento)

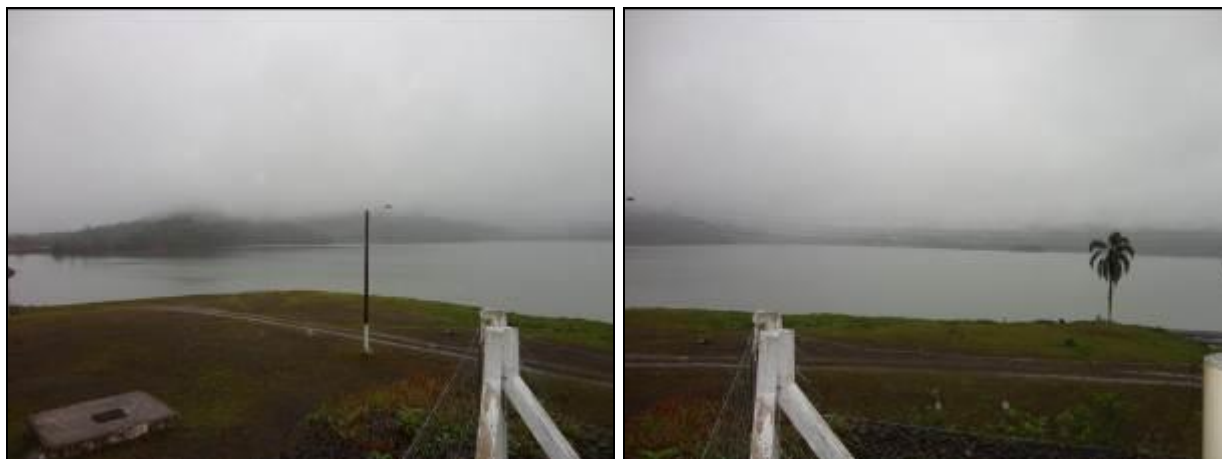
Figura 6: Manancial – Rio São Bento

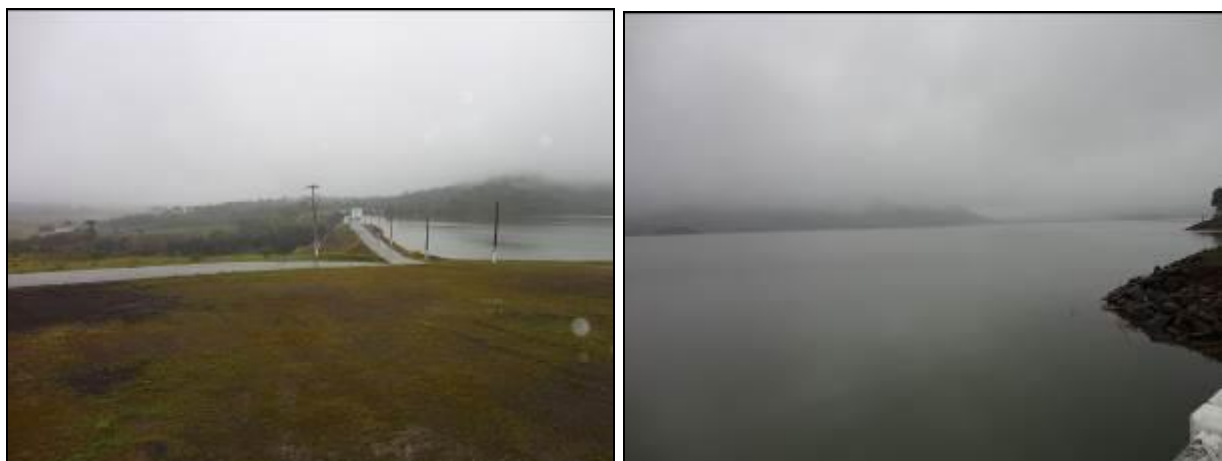
Figura 7: Vistas parciais da Represa

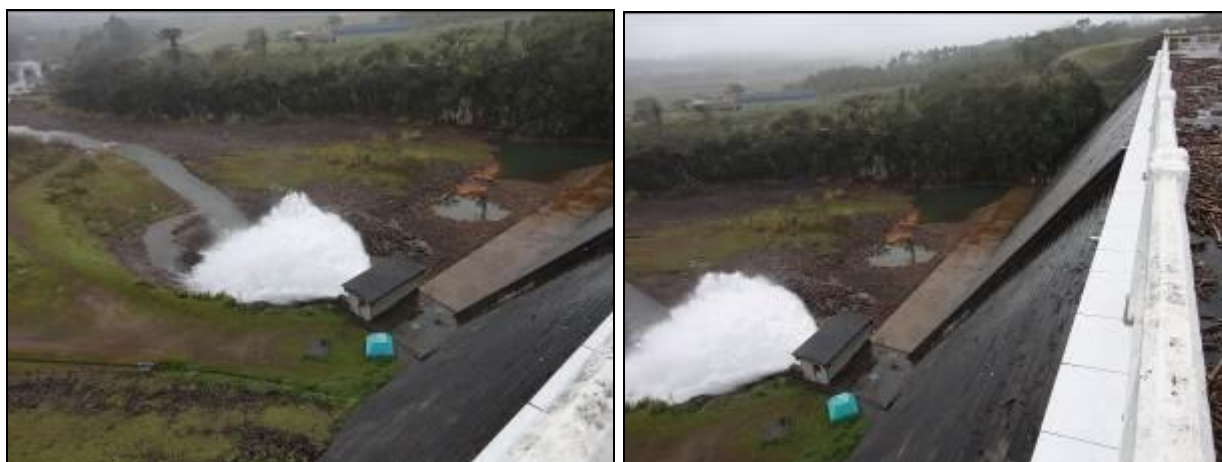
Figura 8: Barragem

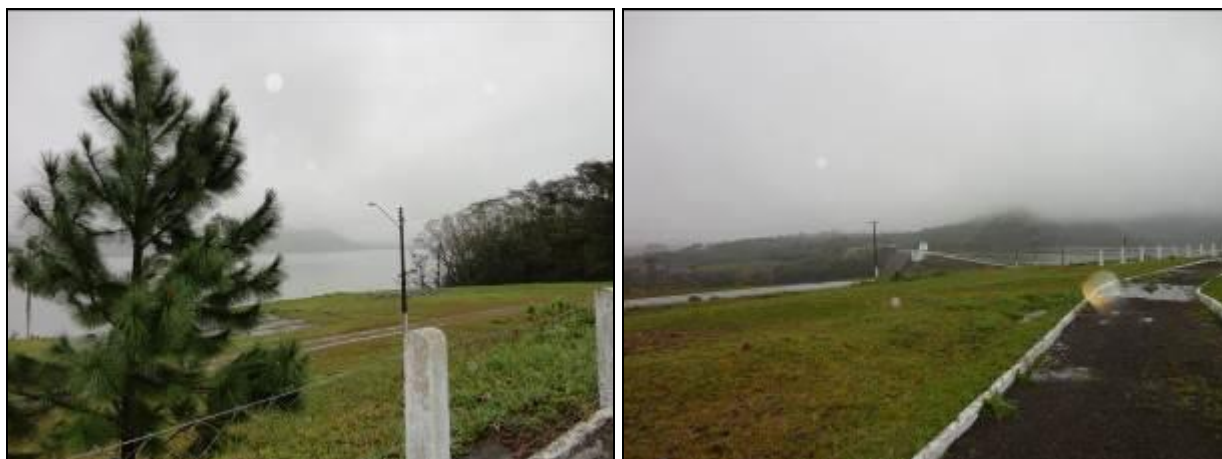
3) Existe cerca de proteção da área do manancial (Resolução AGESAN nº11- Art. 10º)? Sim (x) Não () Pendência ():

Figura 11: imagens do cercamento.

Observações: Deve ser melhorado o controle de acesso na guarita.

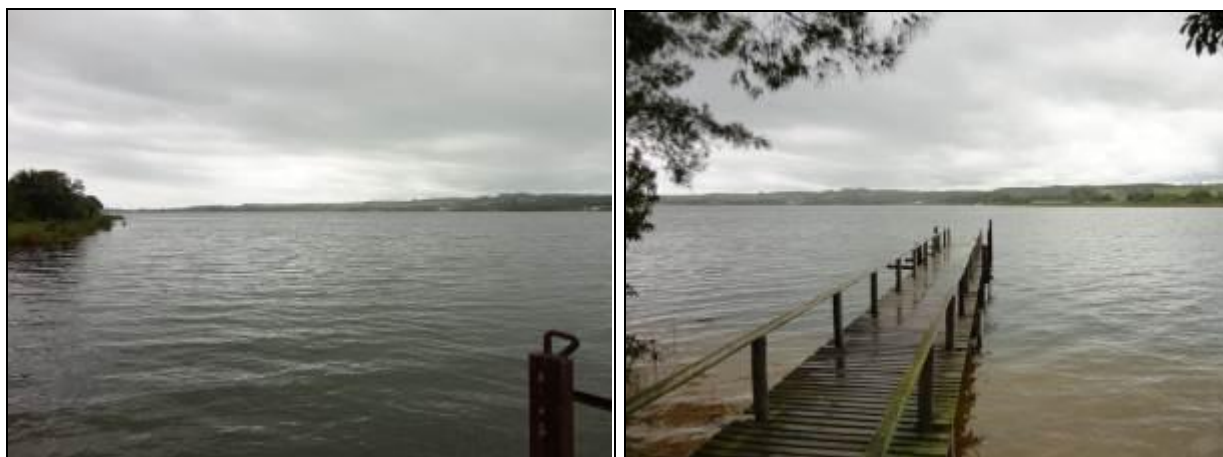
Figura 12: Área de Captação da Lagoa do Faxinal (inicial)

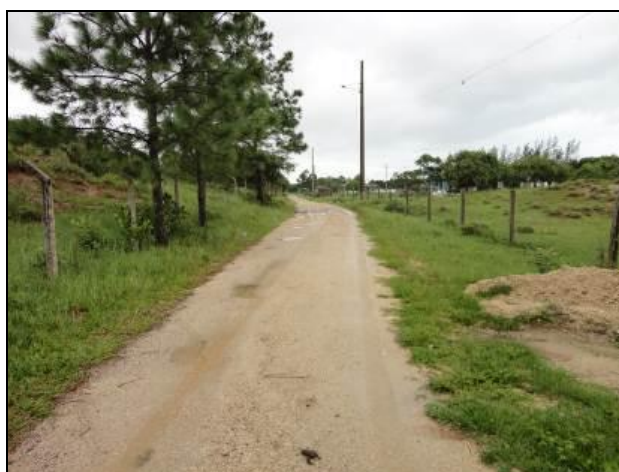
Figura 13: Acesso a Captação (inicial)

08) Existe proteção contra enchentes e entrada de pessoas estranhas e animais (Resolução AGESAN Nº11 - Art. 10º)? Sim () Não (x) Pendência (): Obs.: Existe mais não o suficiente.
RECOMENDAÇÃO 08: Providenciar isolamento da área de captação.

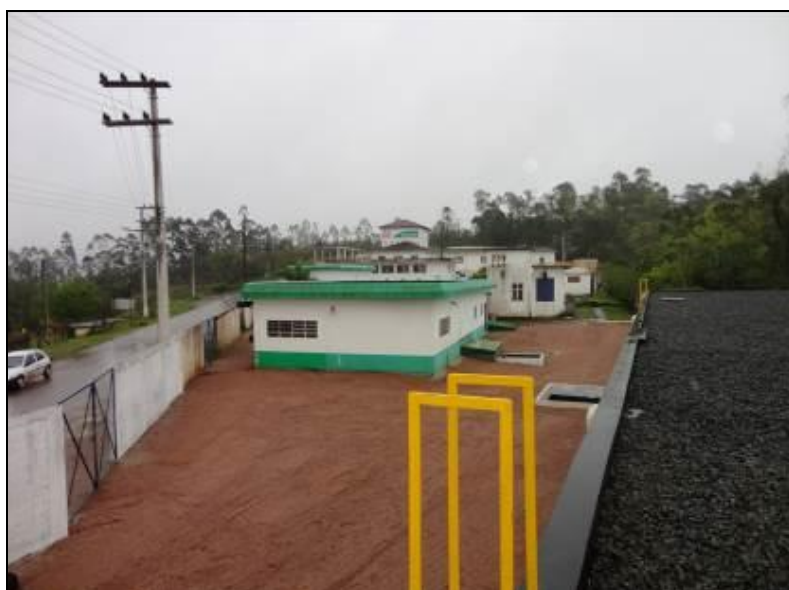
Figura 14: Vista geral da ETA

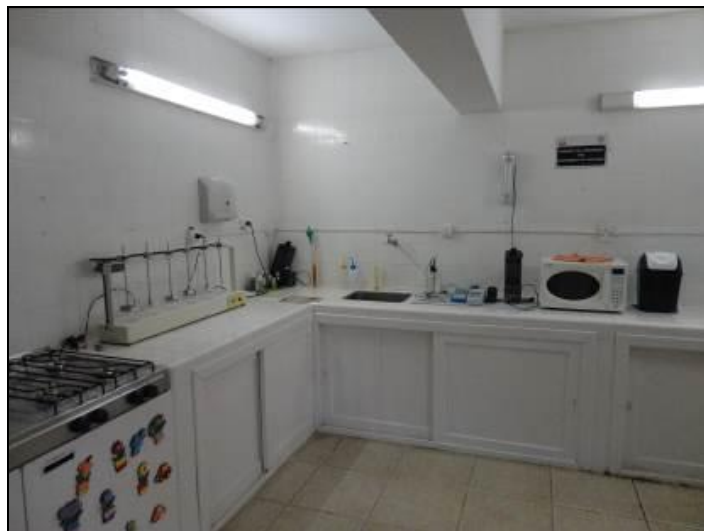
3) As condições do Laboratório são adequadas? Sim (x) Não () Pendência ():

Figura 15: Condições do Laboratório.

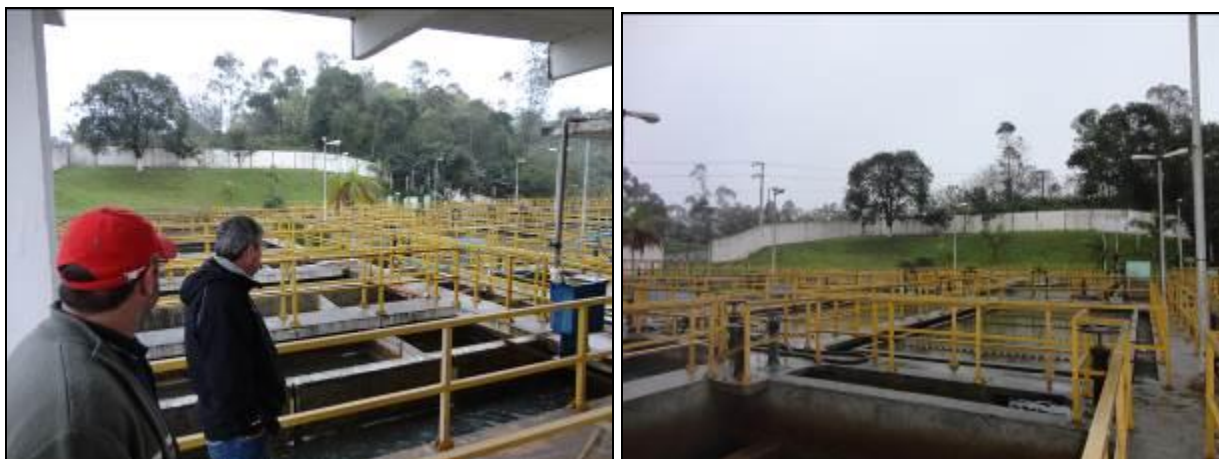
9) Existe cerca de proteção da ETA em bom estado de conservação (Resolução AGESAN Nº11 - Art. 15º)? Sim (x) Não () Pendência ():

Figura 16: ETA é toda murada

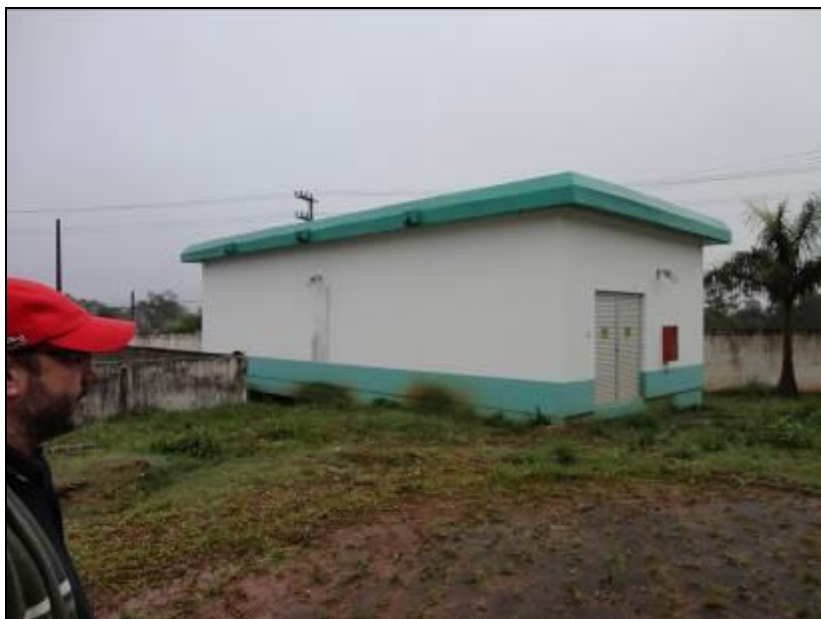
10) As condições de limpeza do pátio externo são boas (Resolução AGESAN nº11 - Art. 15º)? Sim () Não (x) Pendência ():

Figura 17: Entorno da ETA necessitando de melhorias

RECOMENDAÇÃO 10: Melhorar as condições gerais de limpeza e conservação da área externa da Estação.

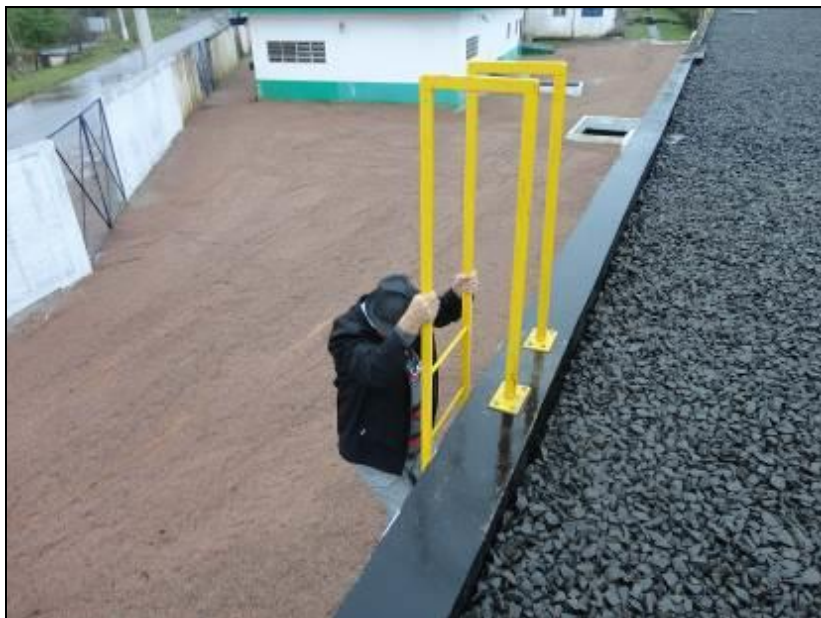
11) As escadas de acesso estão em boas condições de uso (Resolução AGESAN nº11 - Art. 15º)? Sim (x) Não () Pendência ():

Figura 18: Escadas satisfatórias

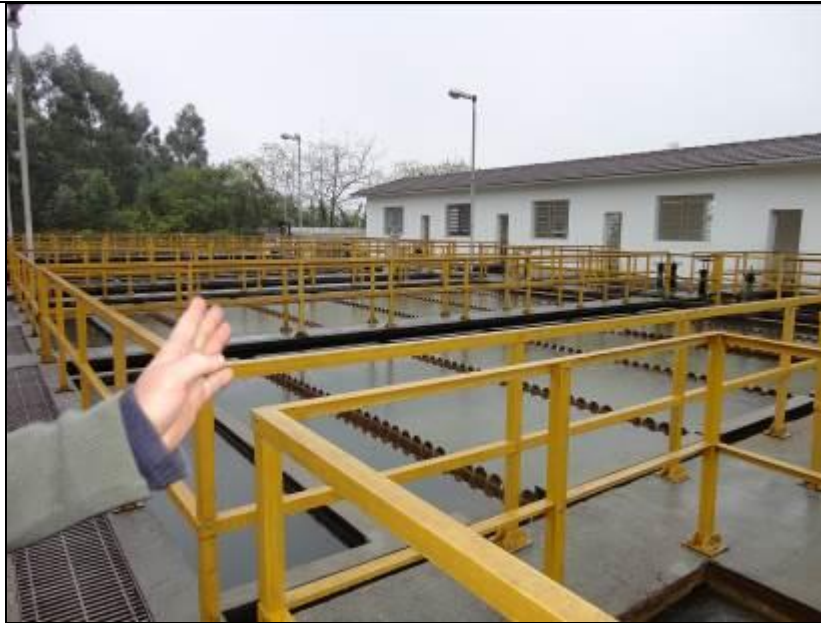
12) Há guarda-corpos de segurança para as áreas de visitação/operação (Resolução AGESAN Nº11 - Art. 15º)? Sim (x) Não () Pendência ():

Figura 19: Área e cercada por guarda-corpo

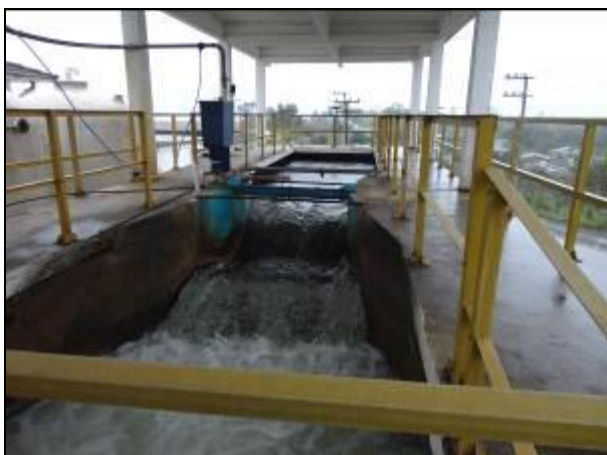
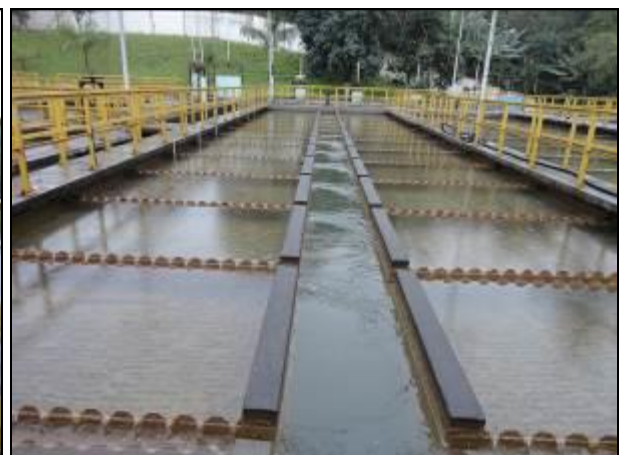
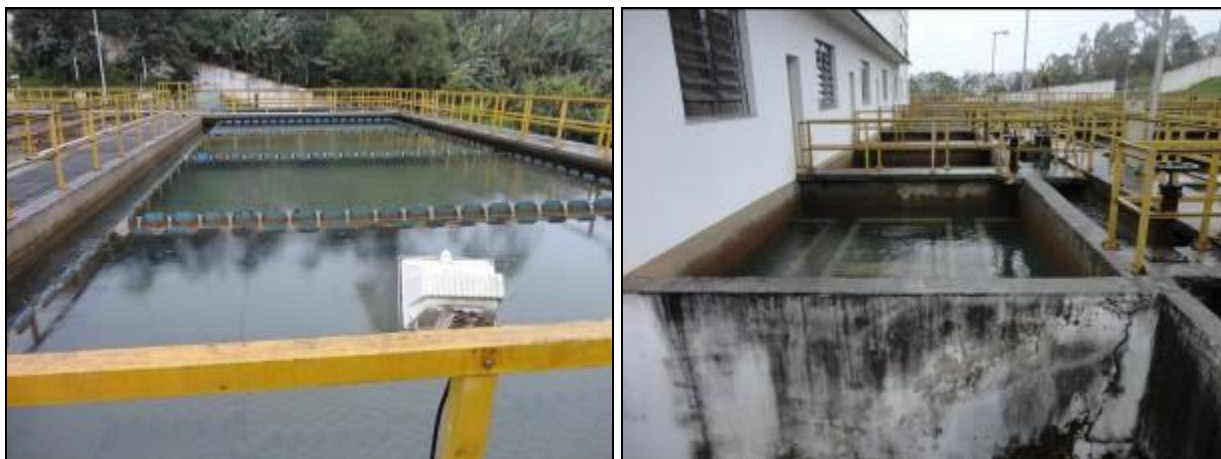
17) Os filtros estão em boas condições (Resolução AGESAN nº11 - Art. 15º)? Sim (x) Não () N° de filtros: 11 (onze).

Figura 20: Estruturas de tratamento físico da ETA

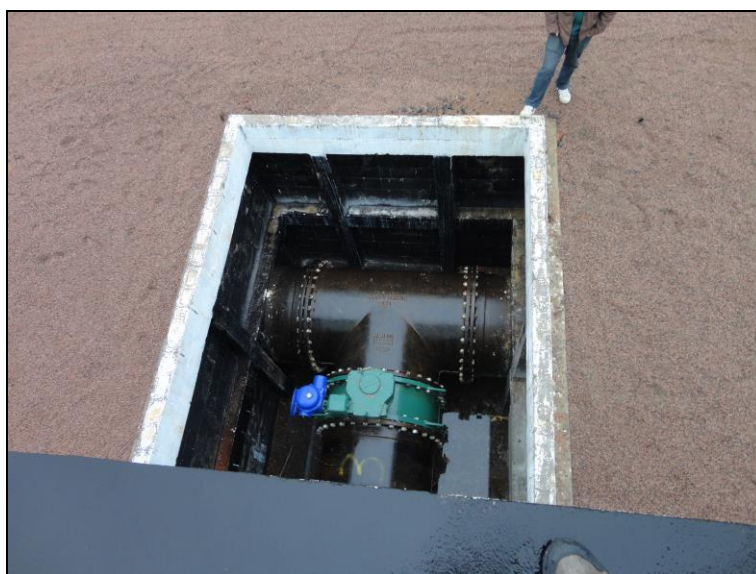
18) Os instrumentos possuem tampas (Resolução AGESAN nº11 - Art. 15º)? Sim () Não (x)
Pendência ()

Figura 21: Equipamentos desprotegidos.

RECOMENDAÇÃO 12: Providenciar a instalação de gradeamento nos equipamentos

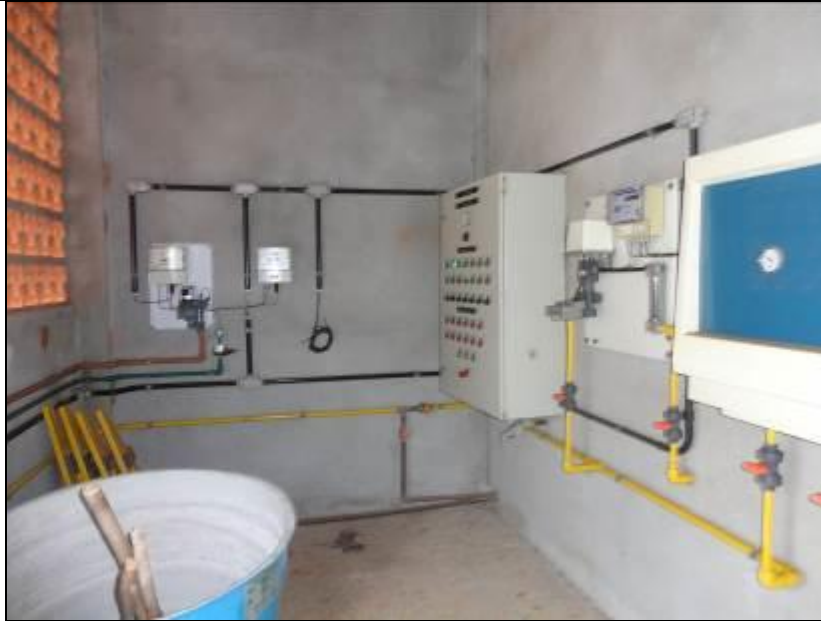
Figura 22: Equipamentos de fluxo e controle

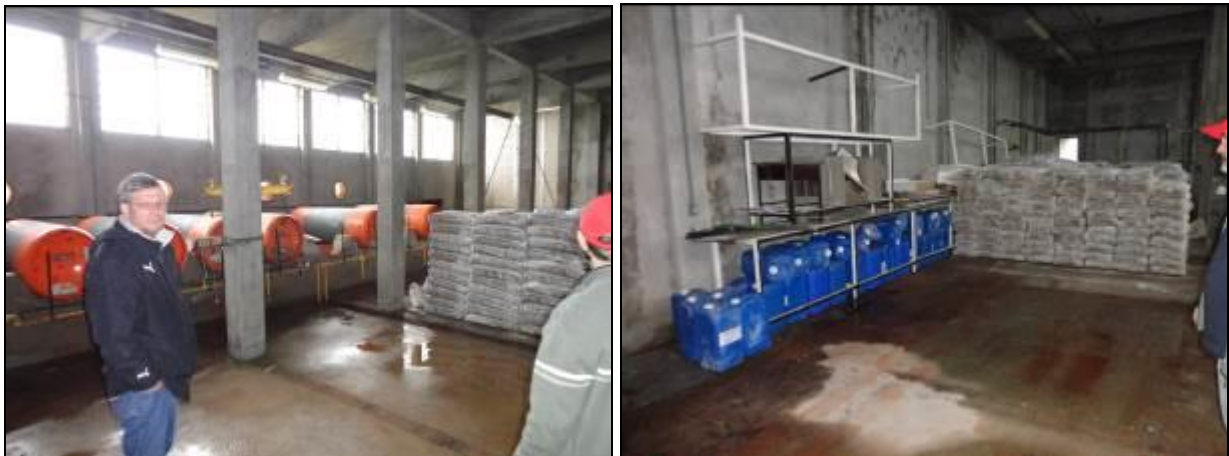
21) Existe almoxarifado para acondicionamento de produtos químicos (Resolução AGESAN nº11 - Art. 18º §2º)? Sim (x) Não () Pendência ():

Figura 23: Depósito de produtos químicos

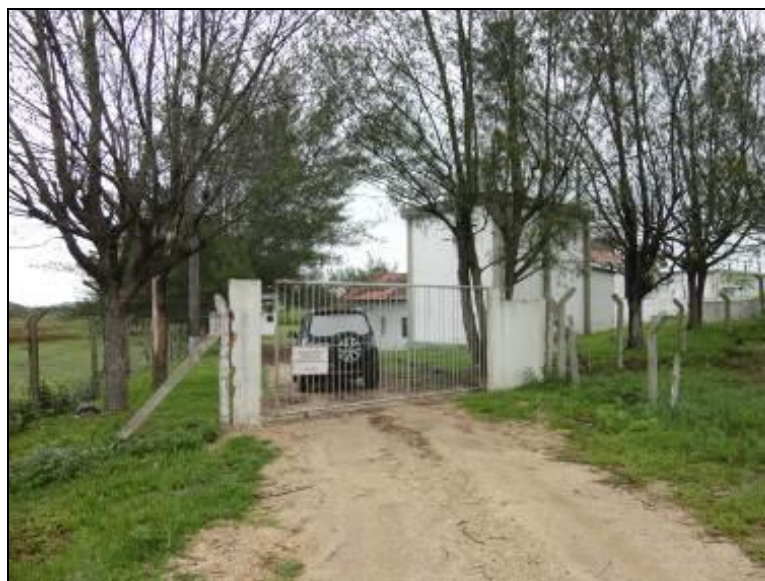
Figura 24: Fachada da ETA (inicial)

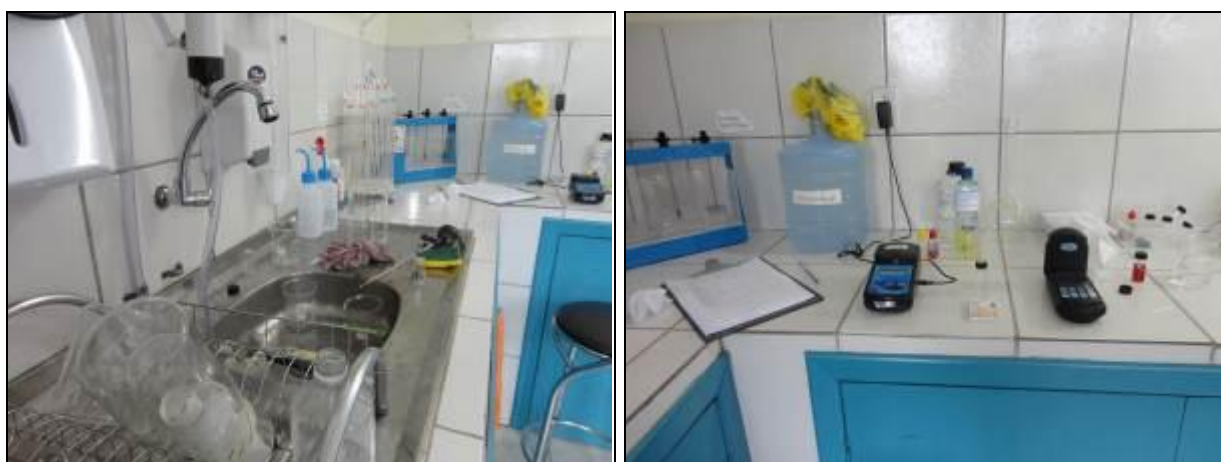
03) As condições do Laboratório são adequadas? Sim (x) Não () Pendência ():

Figura 25: Condições do Laboratório (inicial)

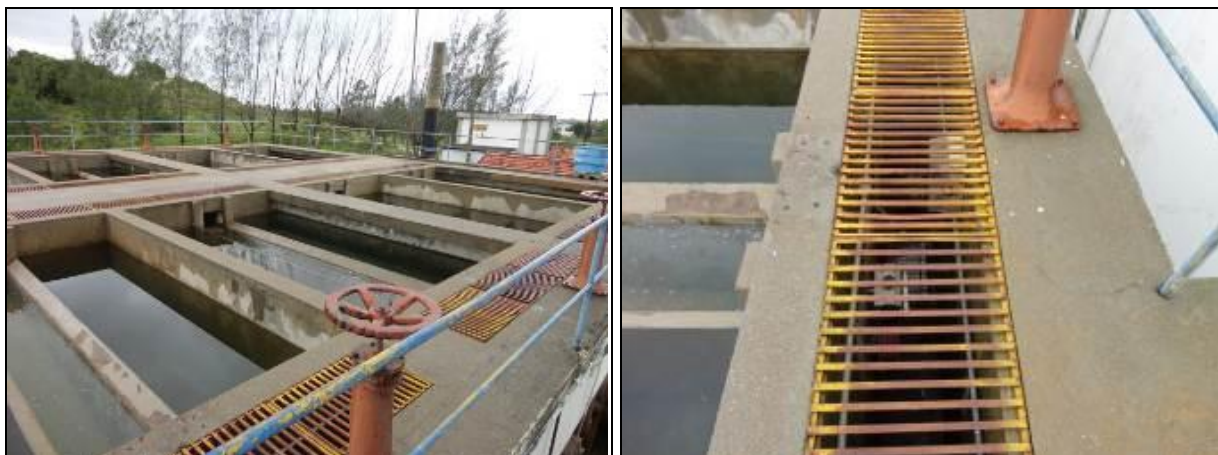
17) Os filtros estão em boas condições (Resolução AGESAN nº11 - Art. 15º)? Sim (x) Não () Nº de filtros: 10 (dez).

Figura 26: Filtros da ETA (Inicial)

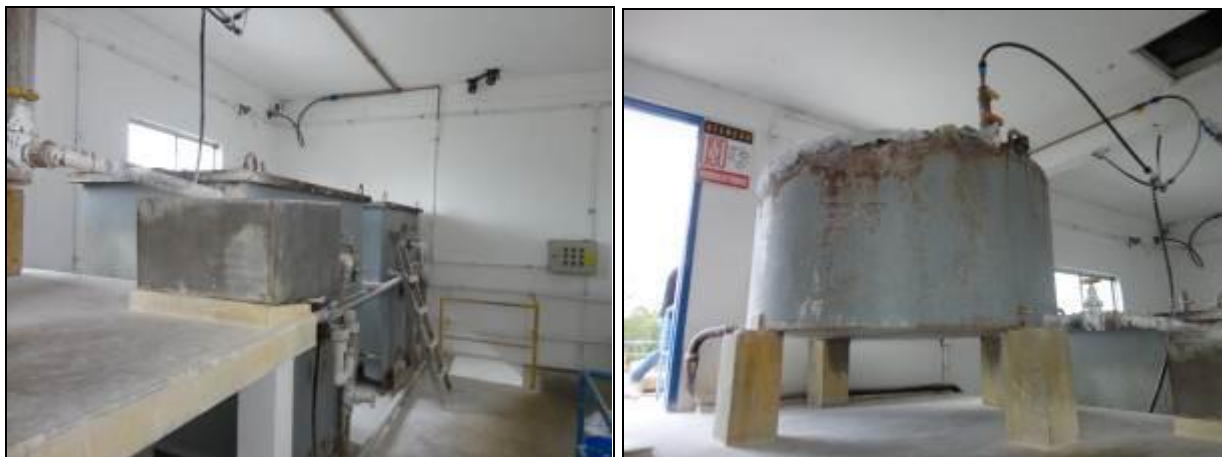
20) A estrutura do prédio da casa de química está aparentemente segura (Resolução AGESAN nº11 Art. 15º)? Sim (x) Não () Pendência ():

Figura 27: Estrutura da casa de química (inicial)

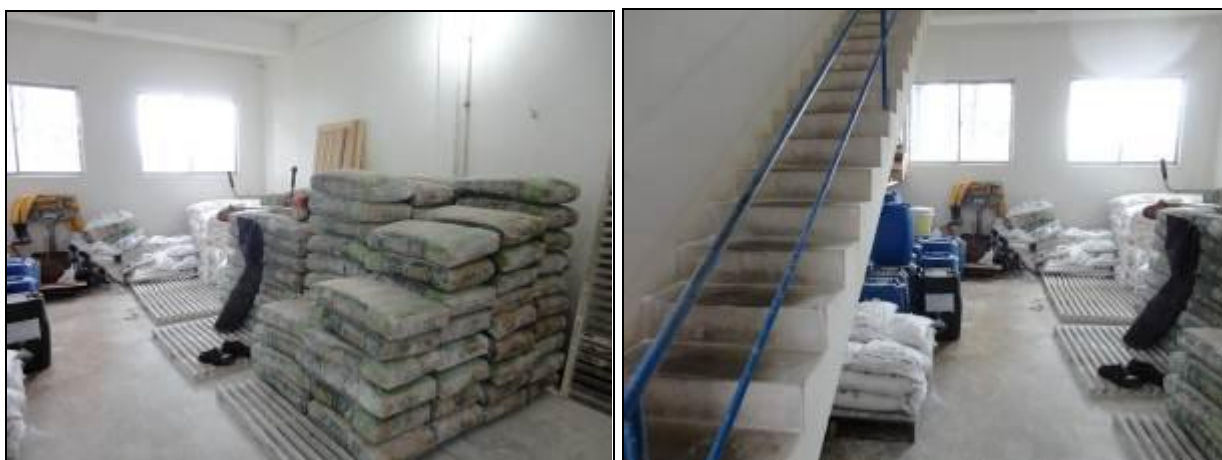
Figura 28: Armazenamento de produtos químicos (inicial)

22) O empilhamento dos produtos químicos é adequado (Resolução AGESAN N°11 - Art. 18º §2º)? Sim (x) Não () Pendência ():

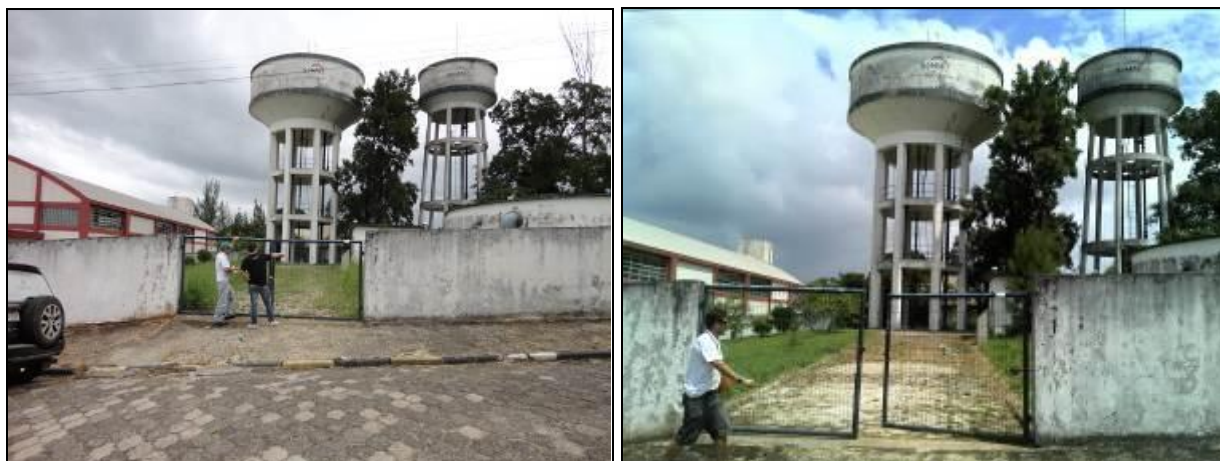
Figura 29: R- 04-05 - Cristo Rei (inicial e Acompanhamento)

1) Existem placas indicativas de propriedade e restrição de uso das áreas dos reservatórios (Resolução AGESAN nº 004 - Art.19 - §2º)? Sim () Não (x) Pendência ():

RECOMENDAÇÃO 15: Deverão ser identificados e colocadas as capacidades de cada unidade, podendo ser pintado na própria estrutura.

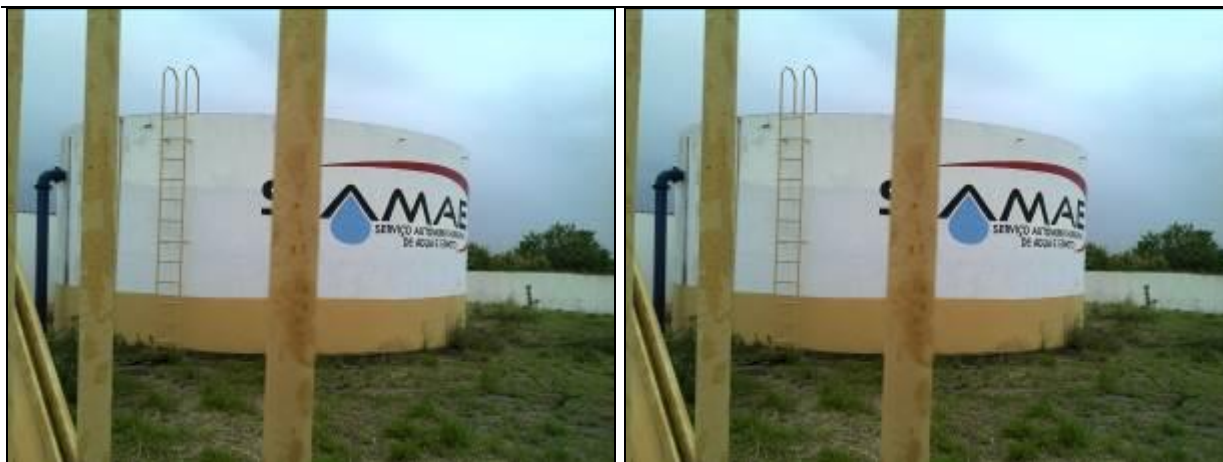
Figura 30: R-07 (inicial e Acompanhamento)

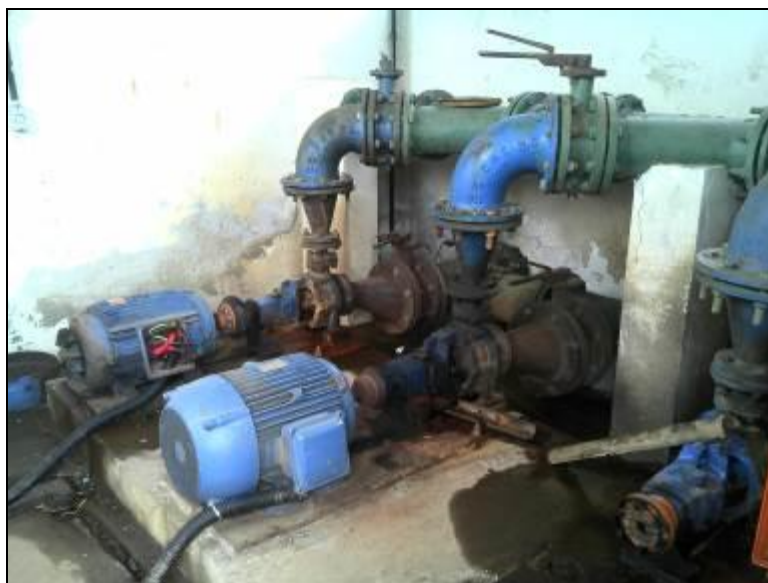
Figura 31: ERAB junto a ETA (acompanhamento)

- 1) Estão devidamente identificadas? Sim (x) Não () Pendência (): Obs.:
- 2) Estão devidamente isoladas? Sim (x) Não () Pendência ():
- 3) Quadro de Energia está em boas condições? Sim (x) Não () Pendência ():
- 4) O disjuntor está devidamente trancado? Sim (x) Não () Pendência ():

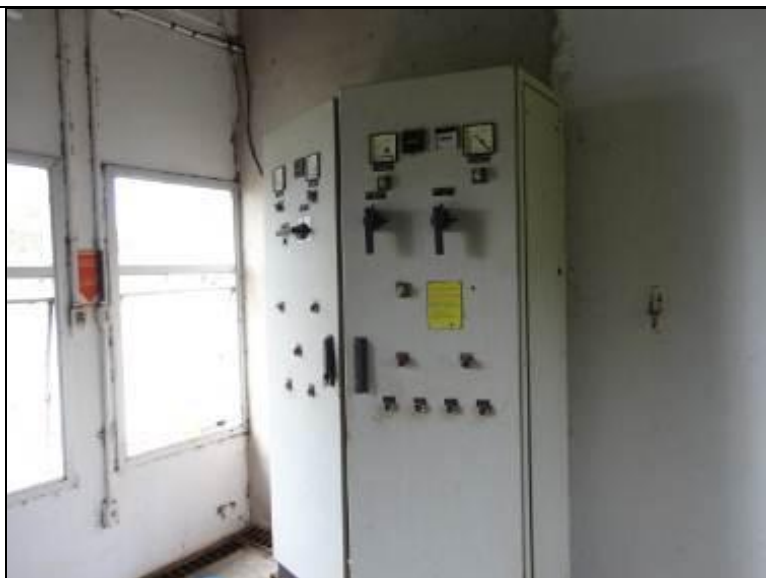
Figura 32: Quadro de Energia (acompanhamento)

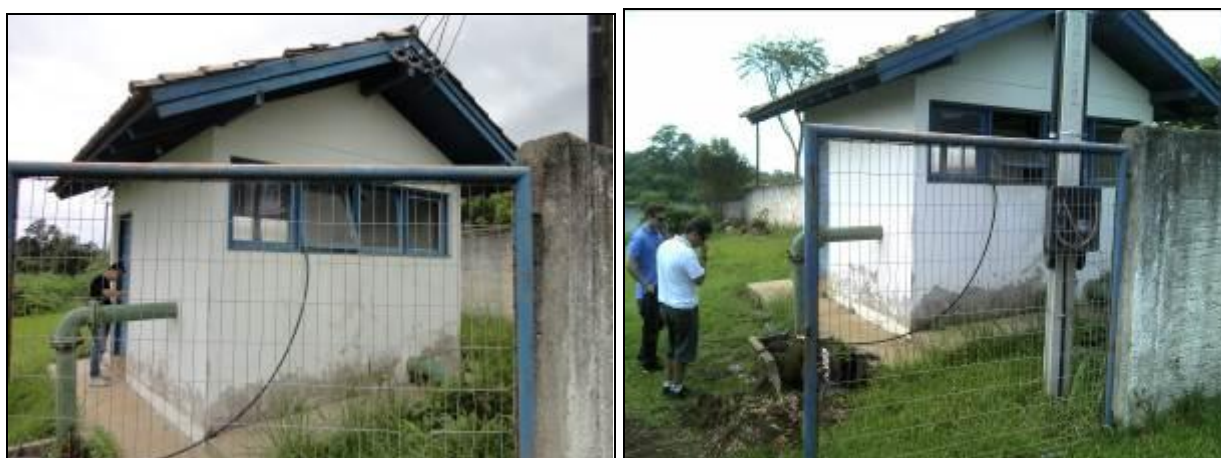
Figura 33: ERAT (inicial e acompanhamento)

-
- 1) Estão devidamente identificadas? Sim (x) Não () Pendência ():
 - 2) Estão devidamente isoladas? Sim (x) Não () Pendência ():
 - 3) Quadro de Energia está em boas condições? Sim (x) Não () Pendência ():
 - 4) O disjuntor está devidamente trancado? Sim (x) Não () Pendência ():
-
