RELATÓRIO DE ACOMPANHAMENTO GEFIS Nº 070/2014

Assunto: Fiscalização de ACOMPANHAMENTO dos Serviços de Saneamento Básico

Referência: Processo AGESAN 197/2012

Local: Timbó Grande / SC

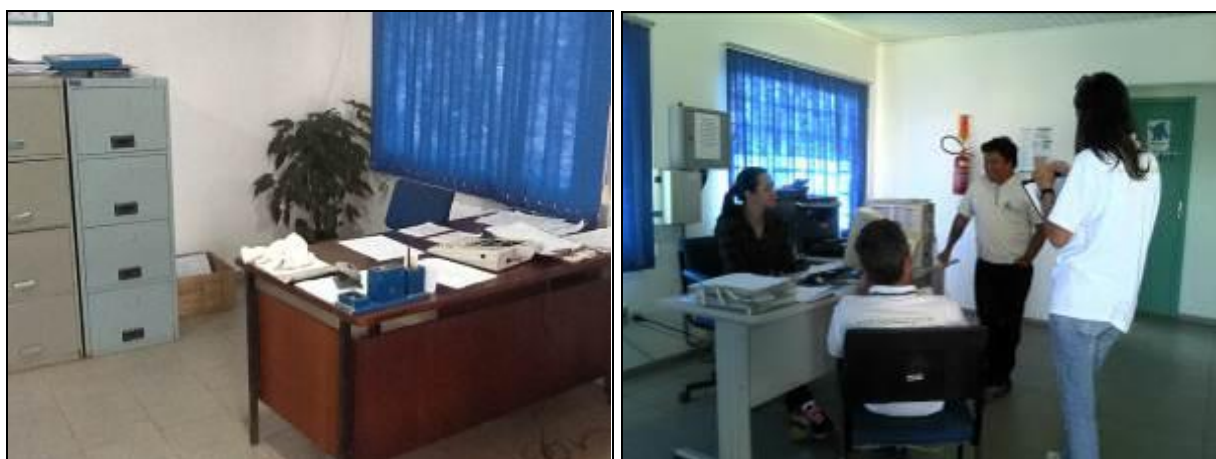
6) As condições de mobiliário são favoráveis (Resolução AGESAN no 004 - Art. 127)? Sim () Não (x) Pendência () : Obs.: Foi trocada apenas uma mobília, ficando outras velhas, não padronizada.

Figura 4: Mobília do Escritório (inicial e acompanhamento)

RECOMENDAÇÃO 02: Providenciar melhorias, especialmente cadeiras para os funcionários e público.

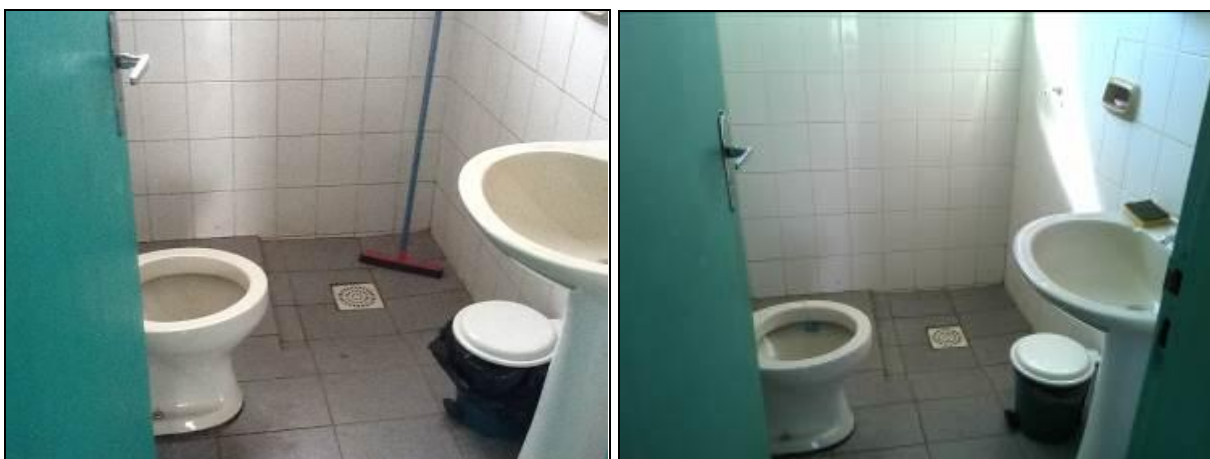
9) Há sanitários para os usuários (Resolução AGESAN no 004 - Art. 127)? Sim () Não (x) Encontram-se em boas condições de higiene e limpeza? Sim (x) Não () Pendência ():

Obs.: Os usuários continuam não sendo informados da existência de sanitário compartilhado.

Figura 5: Banheiro do escritório (inicial e acompanhamento)

RECOMENDAÇÃO 03: Reportar da recomendação anterior conforme determinação da Resolução.

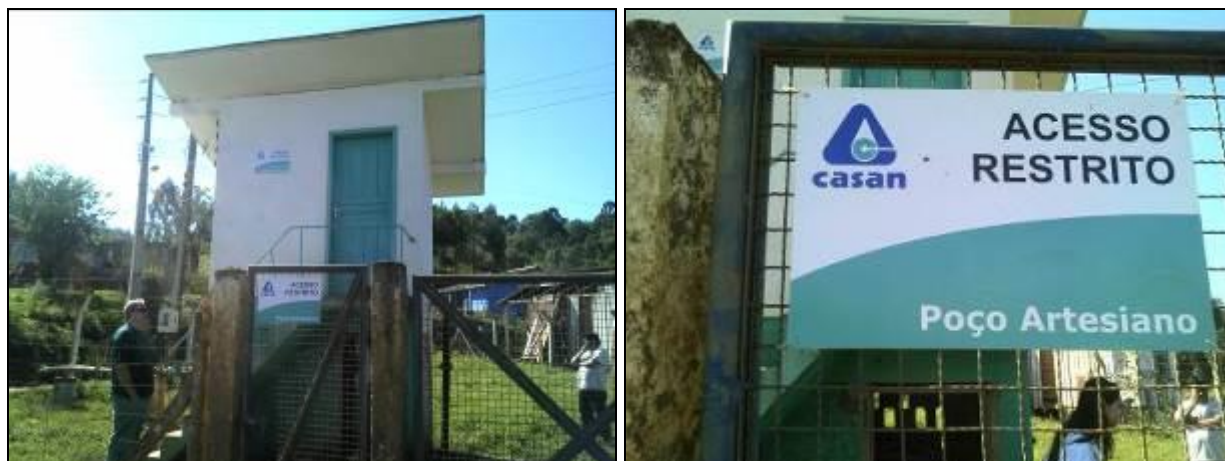
8) Existe proteção contra enchentes e entrada de pessoas estranhas e animais (Resolução AGESAN No11 - Art. 10º)? Sim () Não (x) Pendência ():

10) Existe placa de identificação com as restrições à utilização da área (Resolução AGESAN No11 - Art. 10º)? Sim () Não (x) Pendência ():

Figura 11: Cercamento e identificação (acompanhamento)

Outras observações: Foi encontrado resíduo de cal no solo devido à limpeza da tina (Acompanhamento).

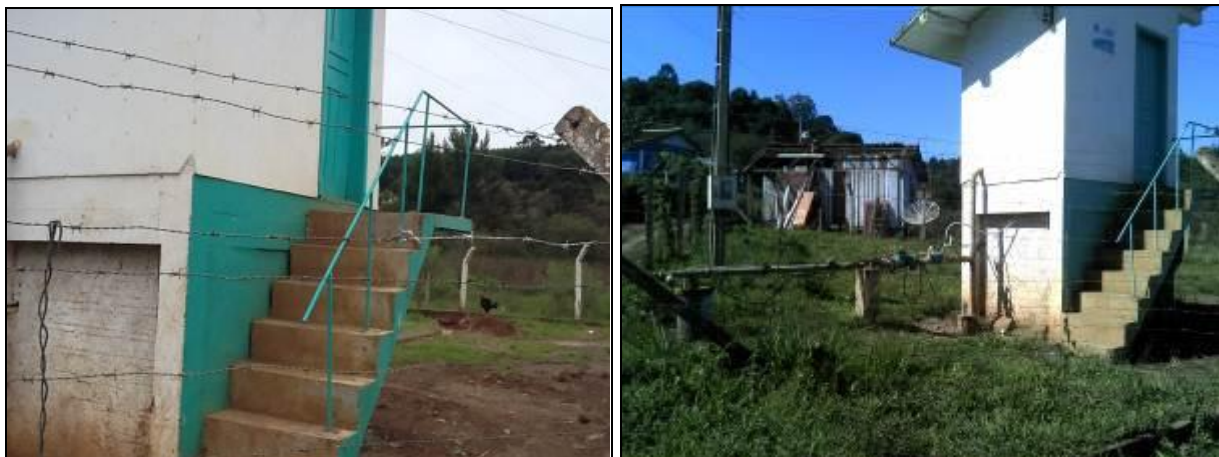
12) Há guarda-corpos de segurança para as áreas de visitação/operação (Resolução AGESAN No11 -Art. 15º)? Sim () Não (x) Pendência ():

Figura 13: Acesso ao tratamento (inicial e acompanhamento)

RECOMENDAÇÃO 10: Reportar da solicitação anterior, providenciar instalação de guarda-corpos.

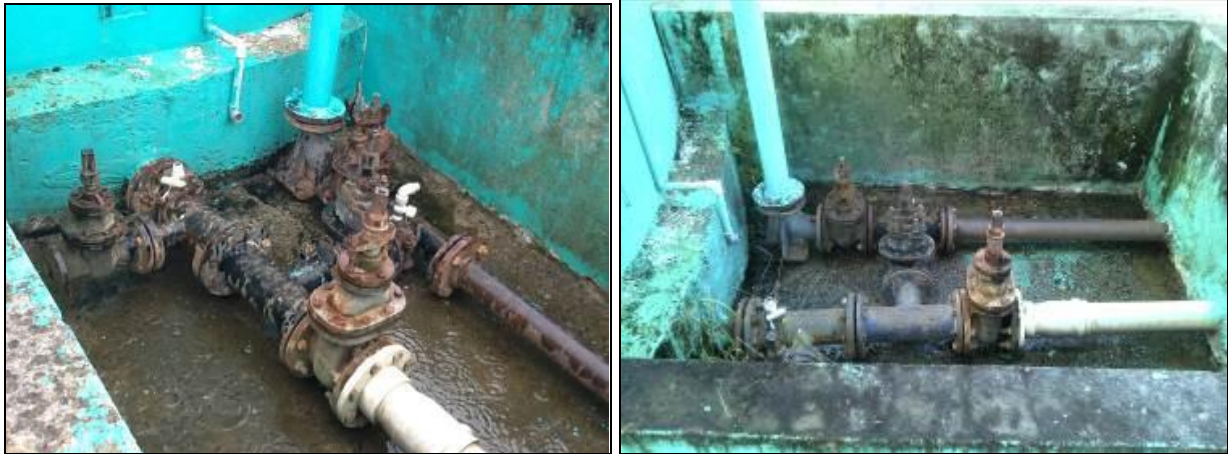
18) Os instrumentos possuem tampas (Resolução AGESAN no11 -Art. 15º)? Sim () Não (x) Pendência ()

Figura 14: Estruturas sem gradeamento (inicial e acompanhamento)

RECOMENDAÇÃO 11: Providenciar tampas/gradeamento em todas estruturas.

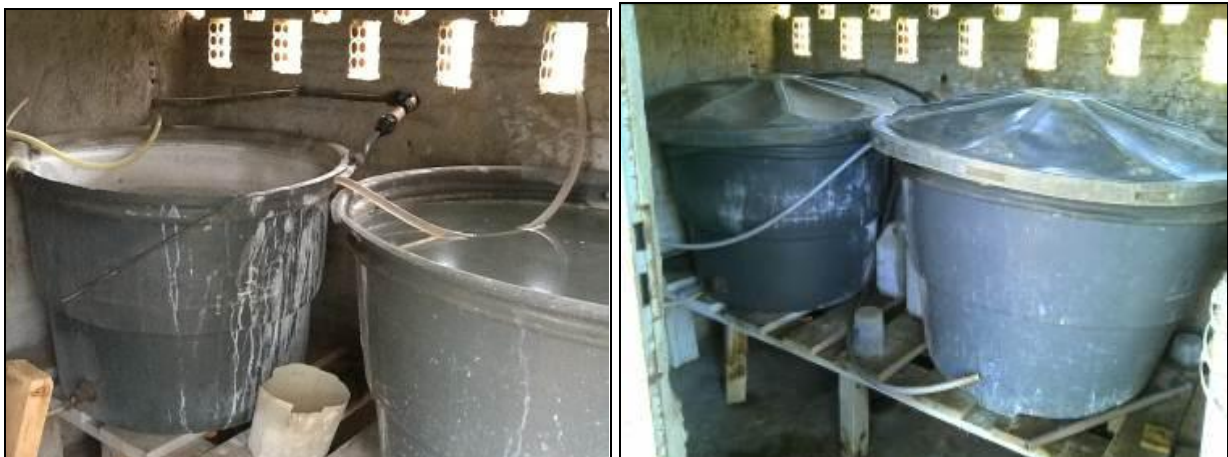
20) A estrutura do prédio da casa de química está aparentemente segura (Resolução AGESAN no11 Art. 15º)? Sim () Não (x) Pendência ():

Figura 15: Casa de química da ETA (inicial e acompanhamento)

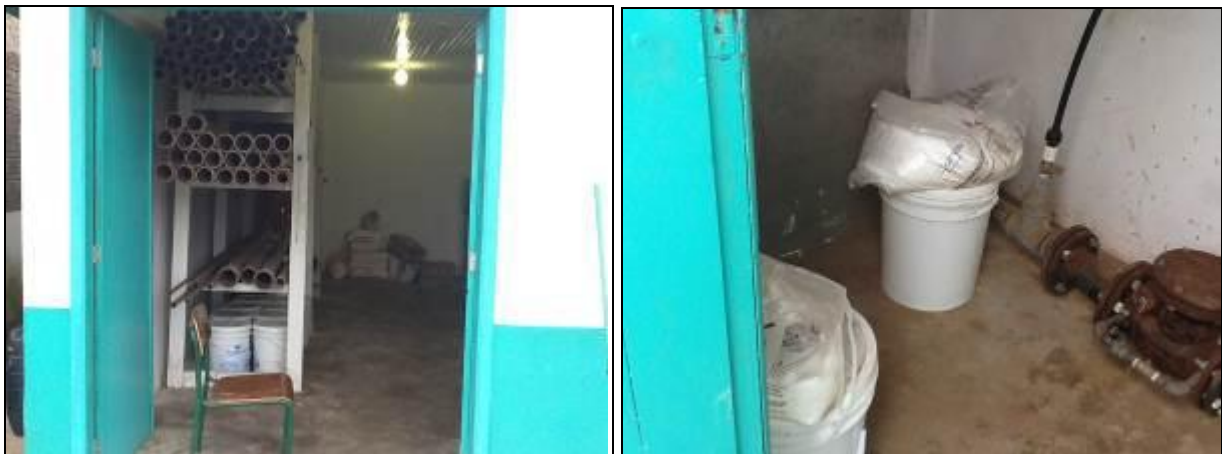
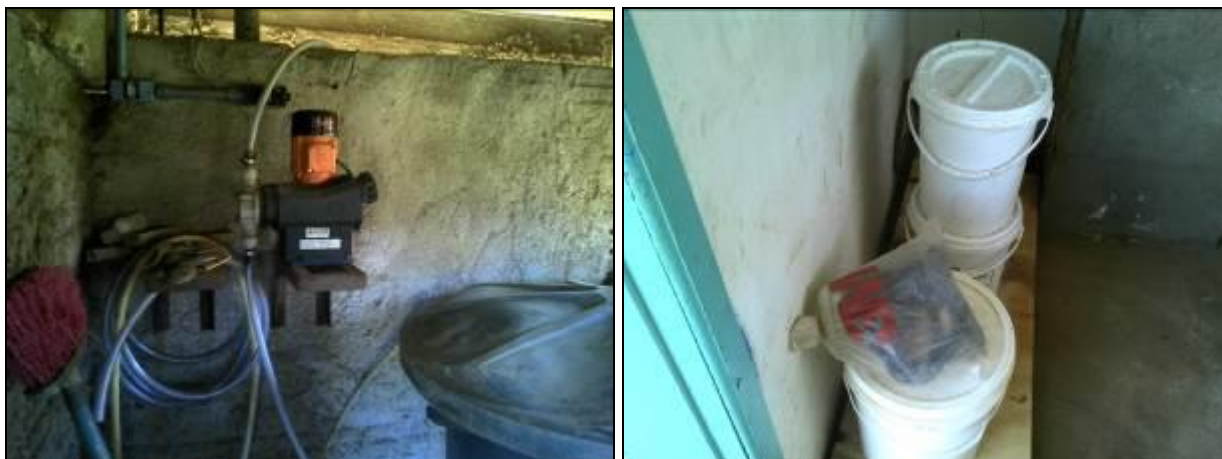
Figura 16: Acondicionamento de produtos químicos (inicial)

Figura 17: Acondicionamento de produtos químicos (acompanhamento)

22) O armazenamento dos produtos químicos é adequado (Resolução AGESAN No11 - Art. 18º §2o)? Sim () Não (x) Pendência ():

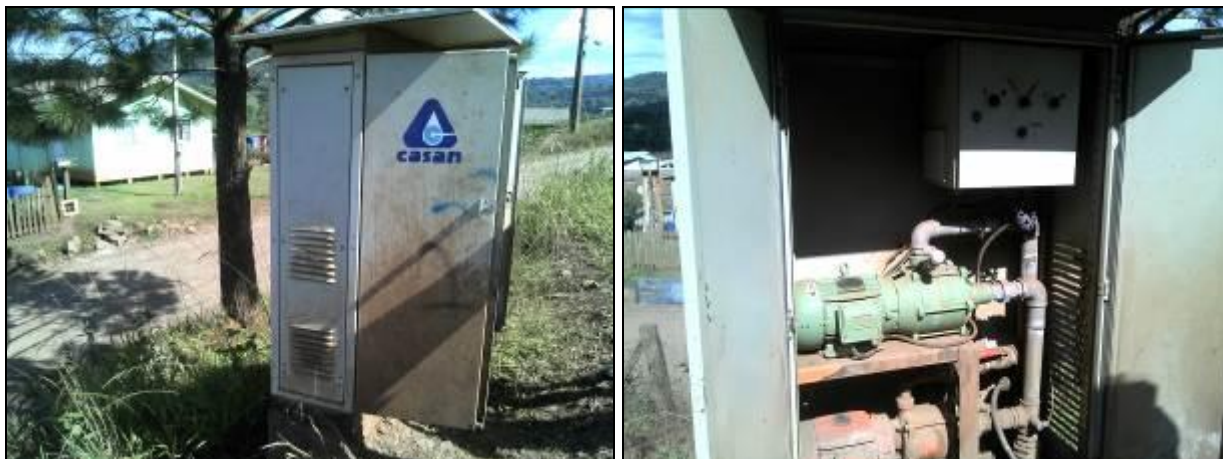
Figura 24: ERAT 1 (acompanhamento)

3) Estão devidamente identificadas? Sim () Não (x) Pendência ():

4) Estão devidamente isoladas? Sim () Não (x) Pendência ():

RECOMENDAÇÃO 22: Providenciar identificação da unidade.

RECOMENDAÇÃO 23: Providenciar isolamento da unidade.

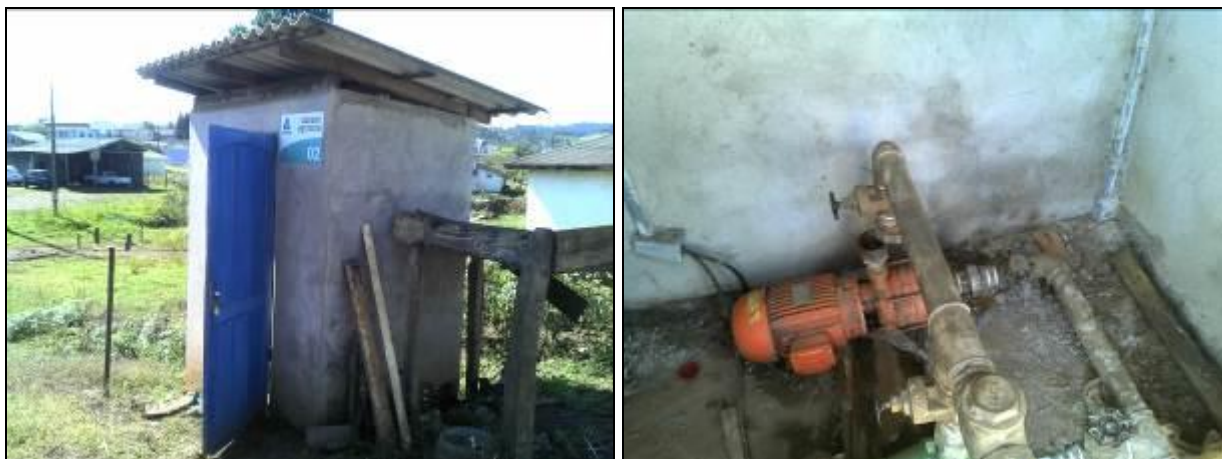
Figura 25: ERAT 2 (acompanhamento)

- 3) Estão devidamente identificadas? Sim (x) Não () Pendência ():
- 4) Estão devidamente isoladas? Sim () Não (x) Pendência ():

RECOMENDAÇÃO 25: Providenciar isolamento da unidade.
