RELATÓRIO DE FISCALIZAÇÃO

**Assunto: Fiscalização de ACOMPANHAMENTO dos
Serviços de Saneamento Básico**

Relatório nº 083/2014

Município de: **GAROPABA** / SC

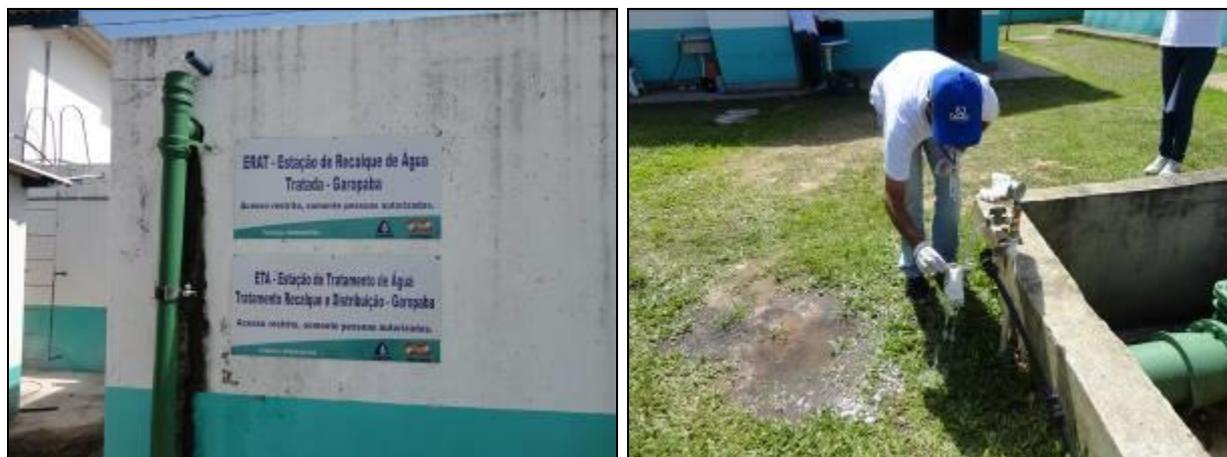
Como é possível observar na Tabela 4 diversos problemas foram encontrados, exceto na ETA Gamboa. A ETA Central, cuja água bruta é oriunda de poços de captação, apresentou índices

de Alumínio (VMP= 0,2 mg.L⁻¹), Ferro (VMP= 0,3 mg.L⁻¹), e pH (entre 6 e 9,5) em desacordo com a Portaria do Ministério da Saúde. É possível que esses metais e o pH ácido sejam características naturais da água bruta captação porém, esses três parâmetros devem se adequar a legislação vigente para que os usuários recebem água potável de qualidade.

Figura 1: Coleta de amostra de água da ETA Central

A Concessionária deve adequar todos os parâmetros que foram encontrados em desacordo a Portaria nº 2.914/2011 do Ministério da Saúde, principalmente em relação ao pH e Alumínio para que não persistam ao longo do Sistema de Abastecimento de Água e cheguem até os usuários. Além disso, deve rever os tratamentos realizados em Macacú e Siriú, pois não são eficientes.

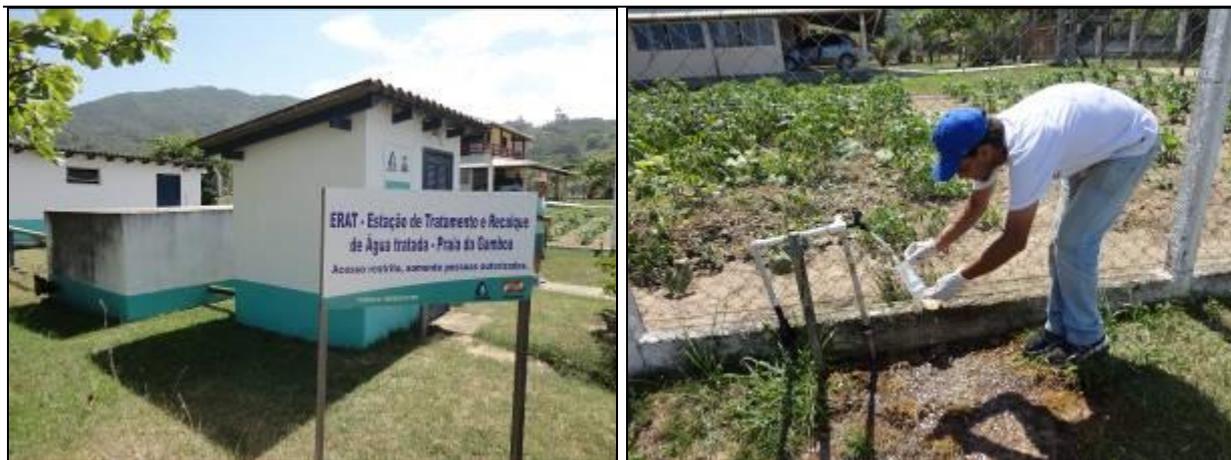
Figura 2: Coleta de amostra de água da ETA Gamboa

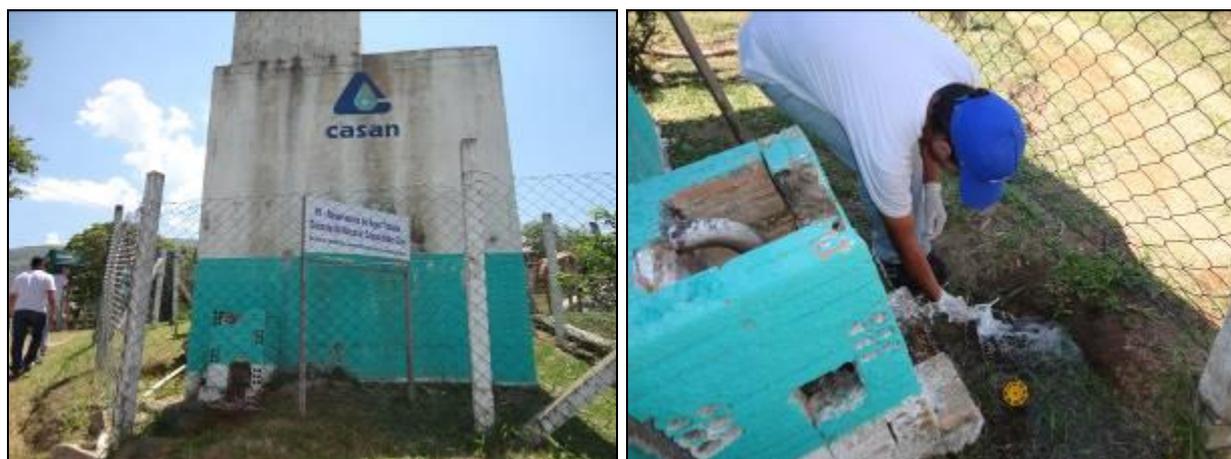
Existem distritos distantes do centro do município de Garopaba que possuem um sistema de tratamento isolado, cuja água bruta é direcionada para filtros lentos e recebe a desinfecção com cloro; é o caso de Macacau e Siriú. Porém, este tipo de tratamento não está sendo eficiente, principalmente em Siriú onde diversos parâmetros foram encontrados em desacordo com a Portaria n° 2.914/2011 do Ministério da Saúde. A ausência de cloro residual leva a uma contaminação biológica da água por Coliformes totais, que deveriam ser ausentes. Além disso, a Cor aparente (VMP= 15 uH) e o Ferro (VMP= 0,3 mg.L⁻¹) apresentaram valores elevados e em desacordo com a legislação vigente. Já o tratamento em Macacu apresentou ausência de cloro residual, porém não foram encontrados indícios de contaminação biológica por Coliformes totais nem *Escherichia coli*.

Figura 3: Coleta de amostra de água Tratamento Macacú

Desta forma, a Concessionária deve estudar a possibilidade de mudança do tratamento utilizado, principalmente em Siriú, devido a sua ineficiência para não prejudicar a saúde dos usuários do local.

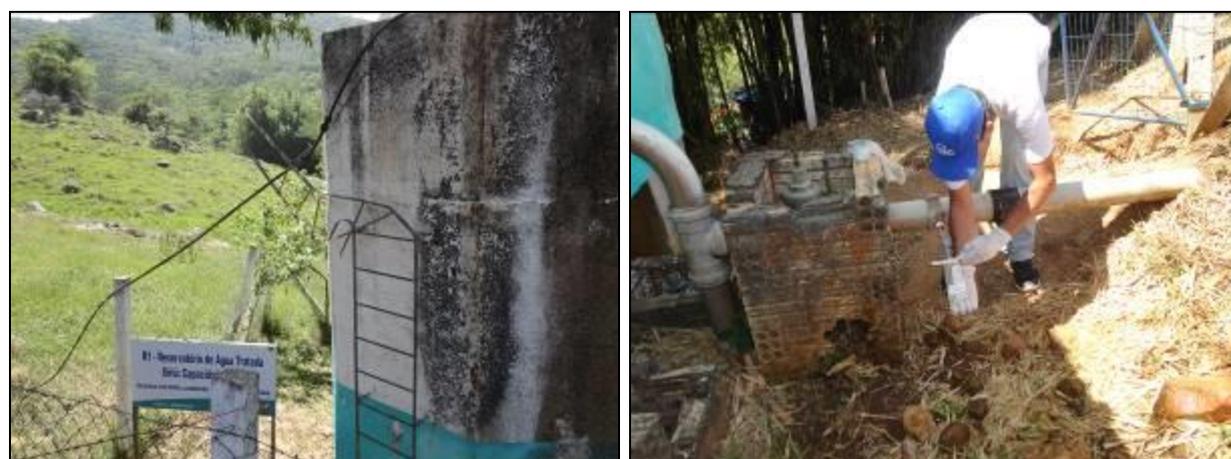
Figura 4: Coleta de amostra de água no Tratamento Siriú

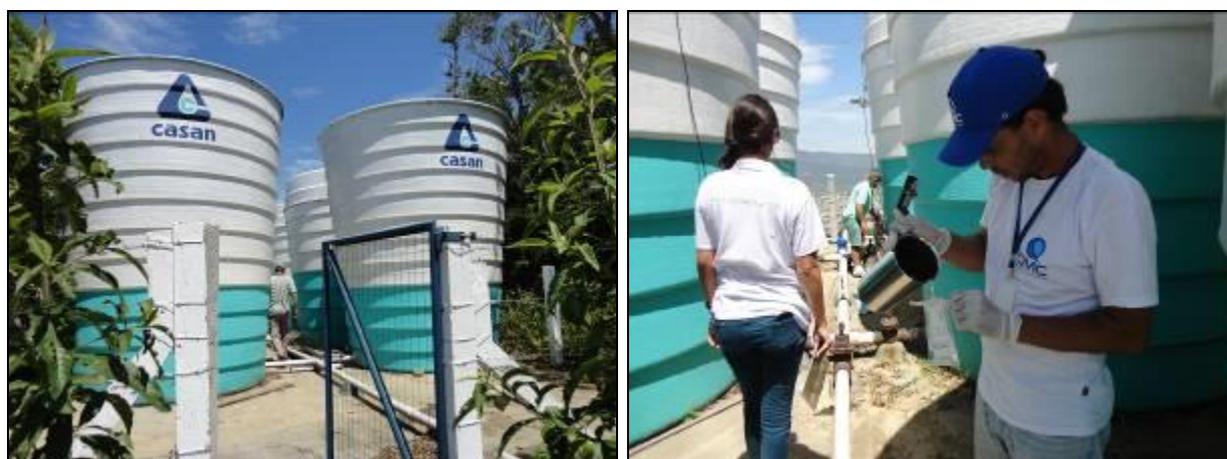
A qualidade da água dos reservatórios do município de Garopaba apresenta basicamente três parâmetros em desacordo com os padrões estabelecidos pela Portaria nº 2914/2011 do Ministério da Saúde. Nos três Reservatórios amostrados, o Cloro residual (entre 0,2 – 2,0 mg.L⁻¹) e o pH (entre 6 – 9,5) apresentaram índices abaixo do valor permitido; e o Alumínio (VMP= 0,2 mg.L⁻¹) apresentou índices acima do valor permitido. No Reservatório da Praia da Silveira, a ausência de cloro residual implicou a presença de Coliformes totais, caracterizando contaminação biológica da água.

Figura 5: Coleta de amostra de água no Reservatório R2

Assim como nas ETA's, os parâmetros dos Reservatórios devem estar dentro do exigido pelo Ministério da Saúde para que os problemas não persistam ao longo do sistema de distribuição e cheguem até os usuários. A Concessionária deve manter todos os parâmetros dentro do previsto legalmente.

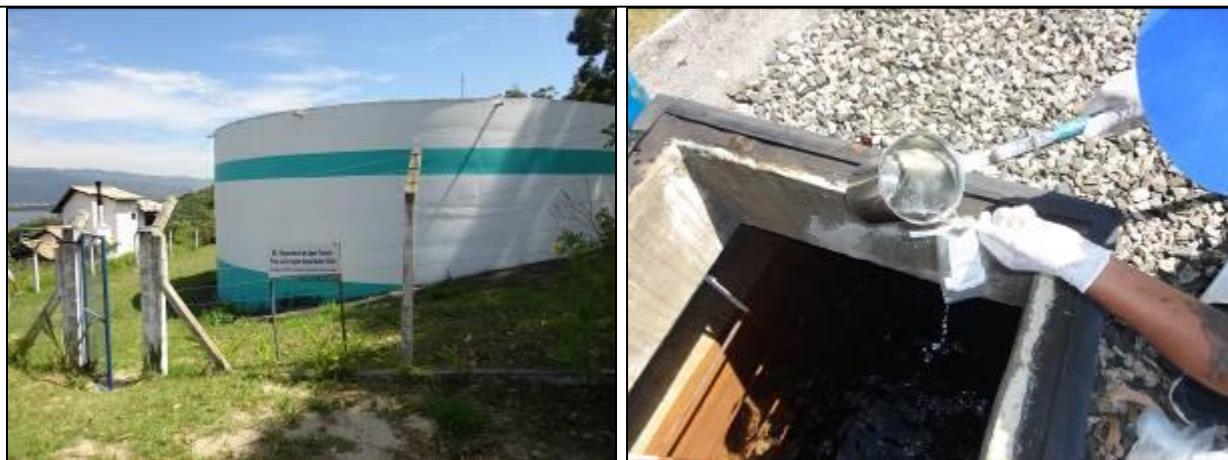
Figura 6: Coleta de amostra de água no R03

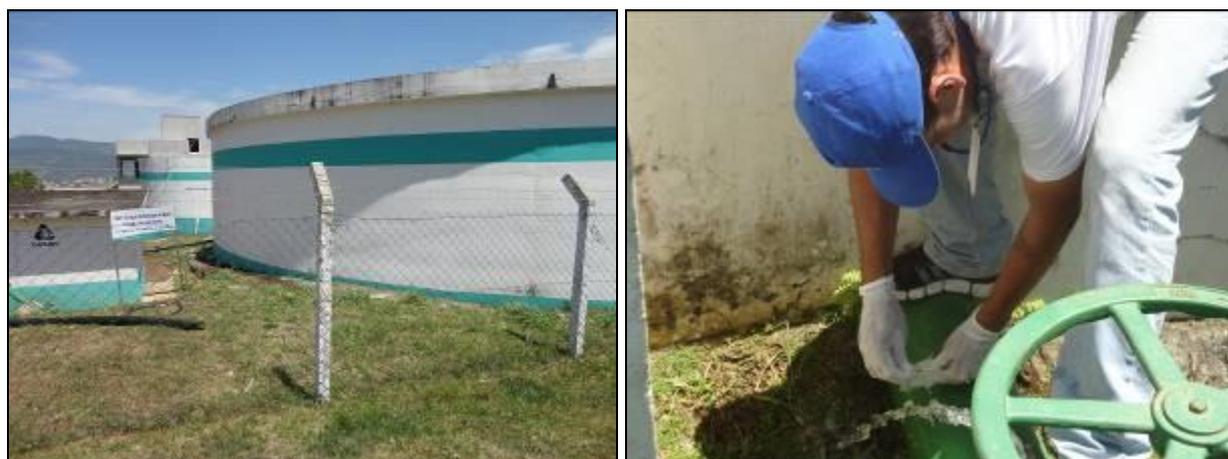
Figura 7: Coleta de amostra de água no Reservatório Praia da Silveira

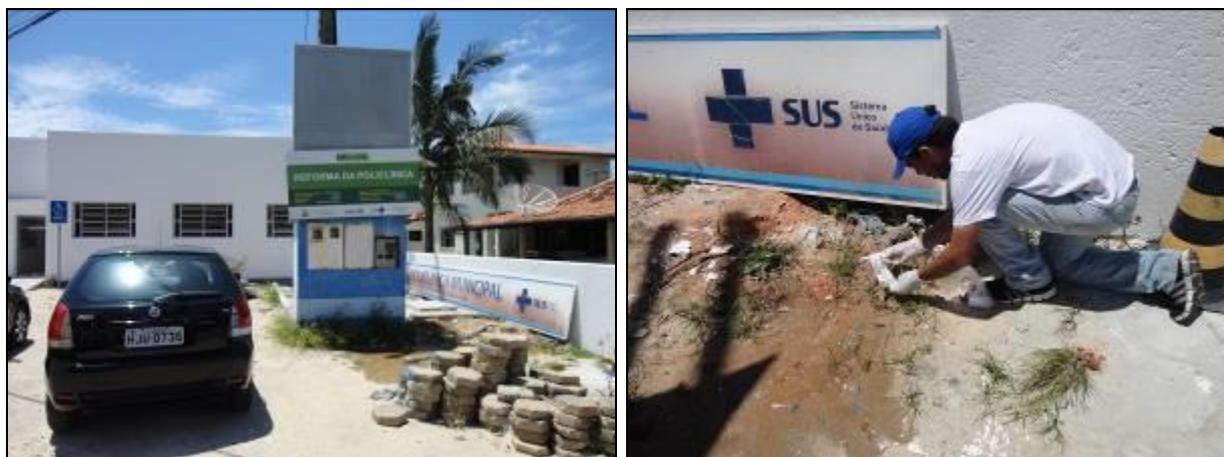
Como é possível visualizar na Tabela 6, todos os pontos apresentaram valores de Alumínio alto (VMP= 0,2 mg.L⁻¹) e pH ácido (entre 6 – 9,5) como esperando, visto que a ETA Central e os Reservatórios amostrados já haviam apontado estes problemas. Desta forma, é necessário corrigir urgentemente os parâmetros na origem do problema, ou seja, na ETA, para que os resultados foram dos padrões não persintam ao logo do sistema de distribuição e nem segue água aos usuários em desacordo com os parâmetros de potabilidade.

Figura 8: Coleta de amostra de água na Policlínica Municipal

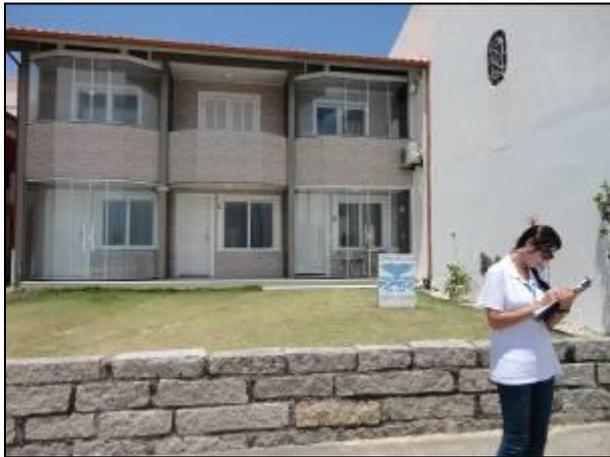
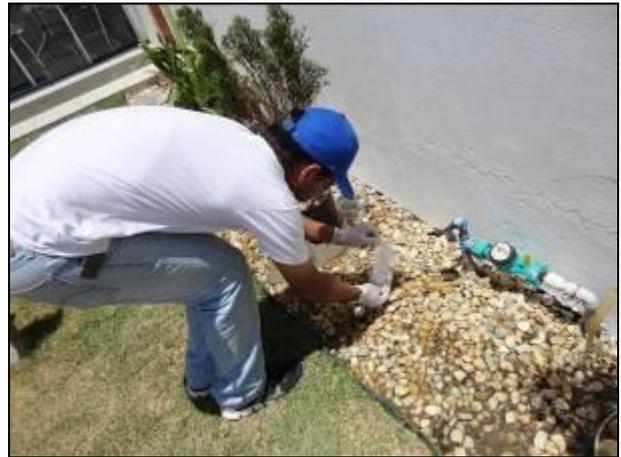
Índice elevado de Ferro (VMP= 0,3 mg.L⁻¹) foi encontrado no ponto da rede de distribuição da Praia do Centro; e a ausência de Cloro residual (abaixo de 0,2 mg.L⁻¹) foi encontrada no ponto da rede de distribuição de Ambrósio porém, sem contaminação biológica. Tudo isso deve ser imediatamente sanado pela Concessionária.

Figura 9: Coleta de amostra de água na Praia do Centro

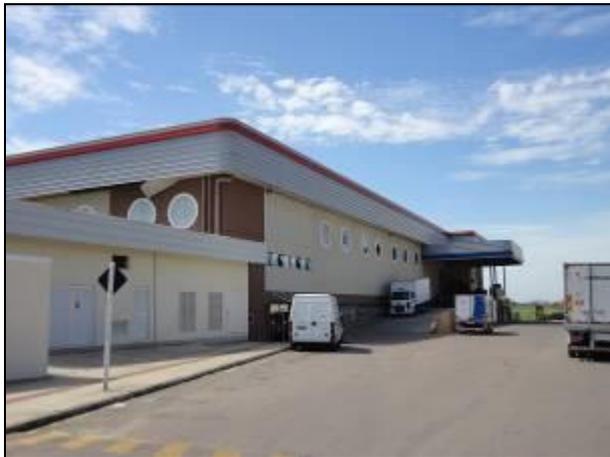
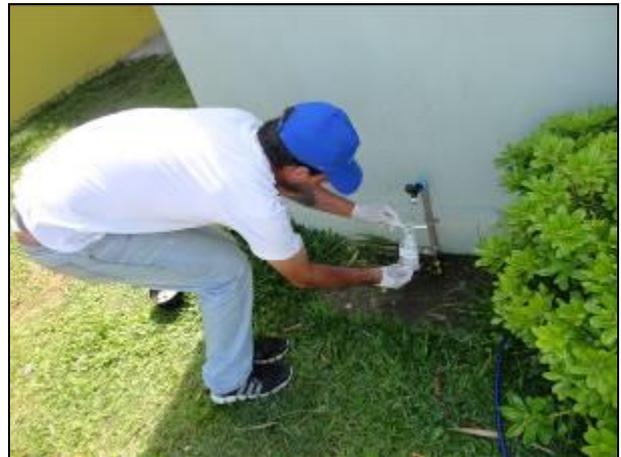
Figura 10: Coleta de amostra de água Mercado Silveira

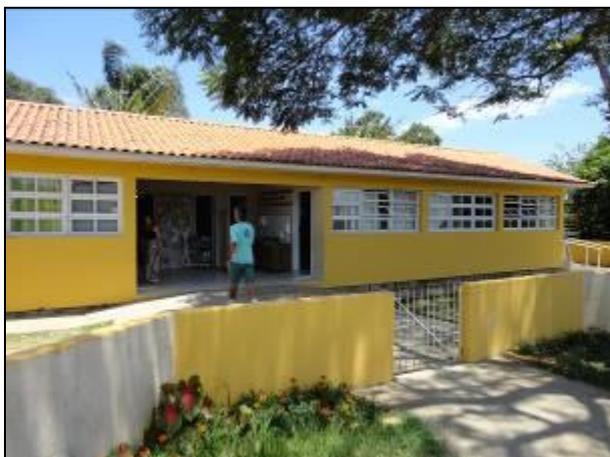
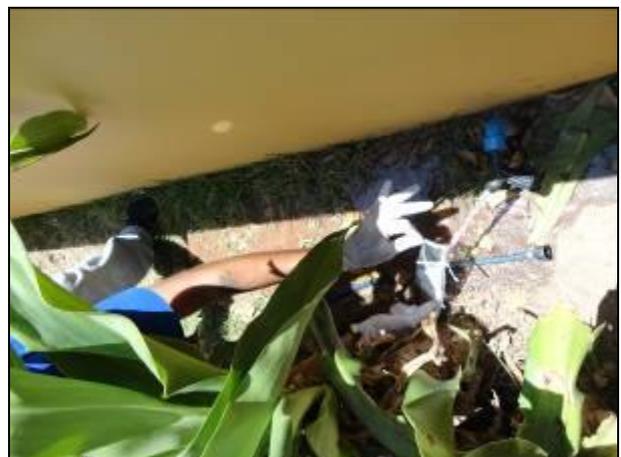
Figura 11: coleta de amostra de água na Escola Maria F. Couto - Ambrózio

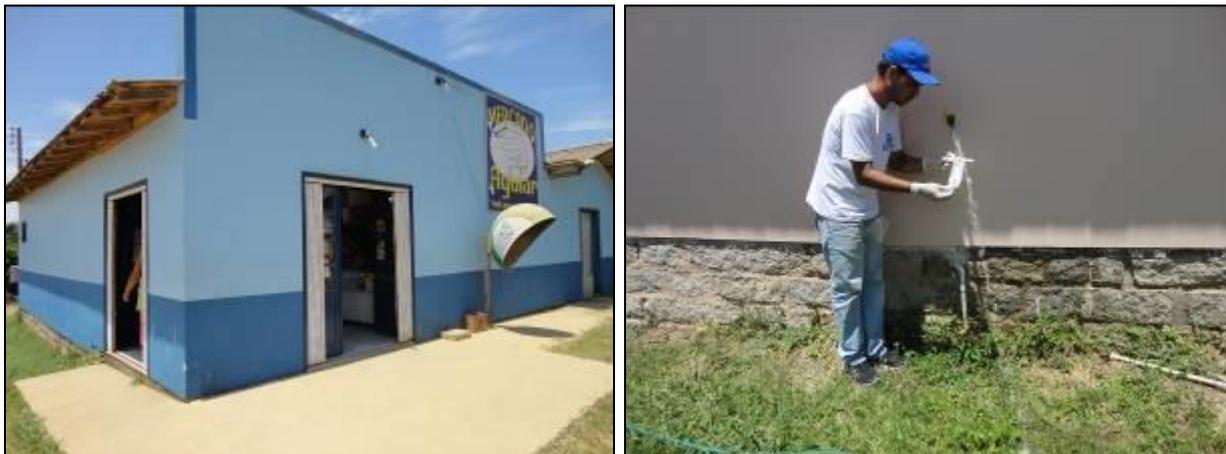
Figura 12: Coleta de amostra de água no Mercado Aguiar
