## RELATÓRIO EVENTUAL.EMERGENCIAL GEFIS N° 001/2015

Assunto: Fiscalização da rede de distribuição do Sistema de Abastecimento de Água - Biguaçu

Unidade Auditada: Sistema de Abastecimento de Água

Local: Biguaçu/SC

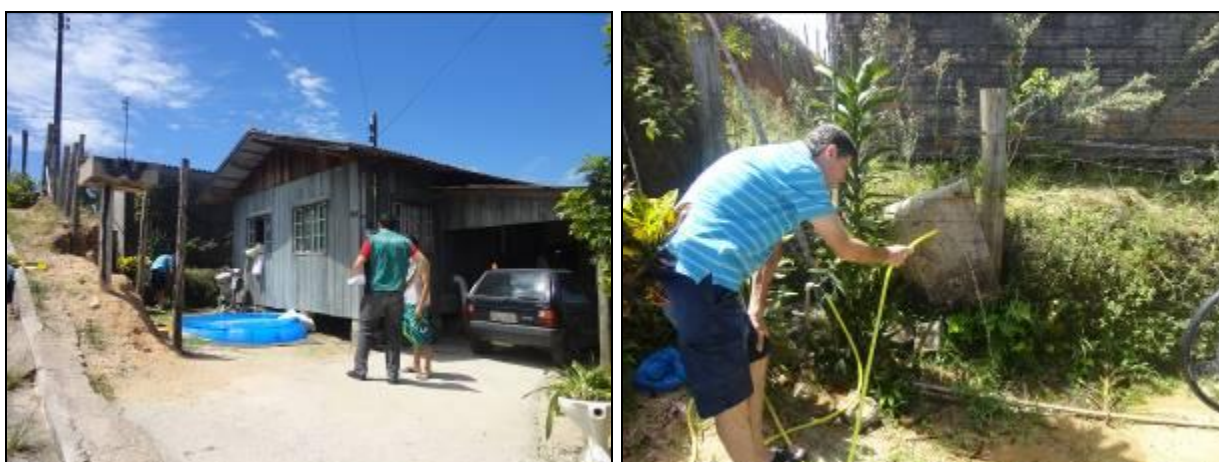
Figura 1: Domicílio da Sra. Simone da Silva

No bairro Areias de Cima foi constatado que havia água na rede de distribuição, porém em residências localizadas em cotas superiores, a pressão nas torneiras estava baixa. Os moradores do local afirmaram que o problema da falta de água acontece diariamente perto do meio dia e o abastecimento volta ao normal no início da madrugada. Também foi feita uma visita à ETA São Miguel, onde foi averiguado que os reservatórios estavam com nível alto de água tratada.

Solicita-se o imediato reestabelecimento do abastecimento de água nos bairros Areias de Cima e São Miguel do município de Biguaçu.

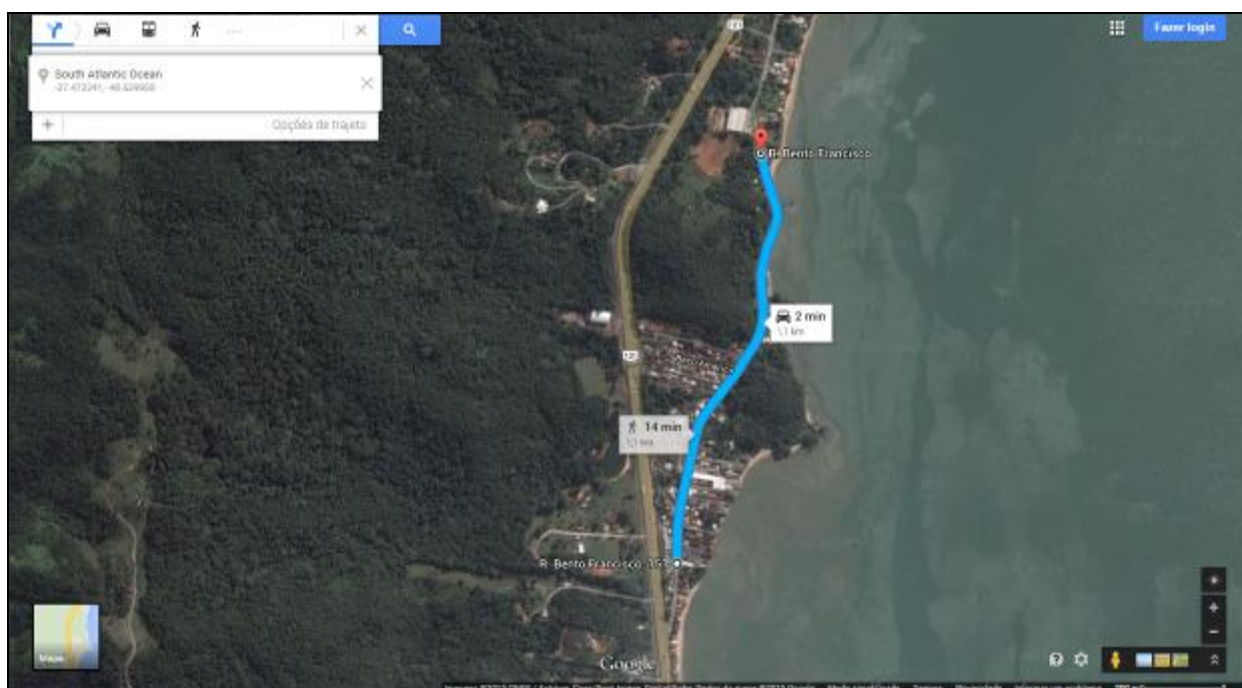
Figura 2: Rua Bento Francisco – Bairro São Miguel (Fonte: Google Earth)

Dando continuidade a fiscalização, foi visitado o bairro São Miguel na Rua Bento Francisco, local que no momento da visita não havia água na rede de distribuição em nenhuma residência ou estabelecimento visitado.
