## RELATÓRIO DE FISCALIZAÇÃO

### Fiscalização INICIAL dos Serviços de Saneamento Básico

Relatório nº 011/2015

Município de: **ANGELINA** / SC

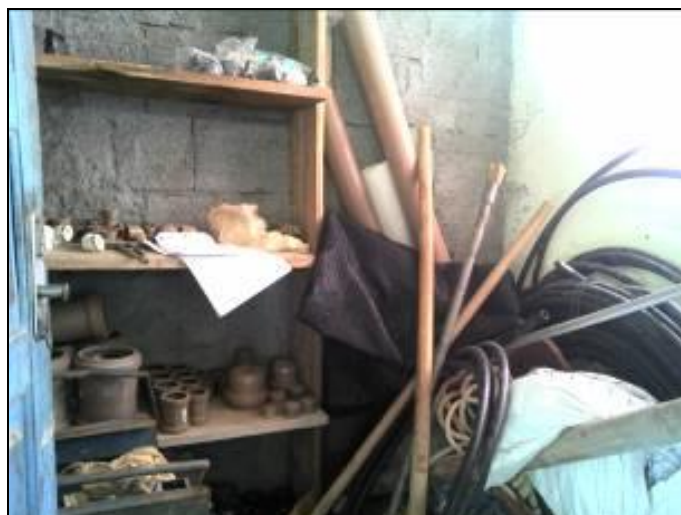
**Figura 5: Almojarifado**

11) Existe almoxarifado em boas condições? Sim ( ) **Não ( x )**

RECOMENDAÇÃO 02: Providenciar melhores acomodações para os materiais.

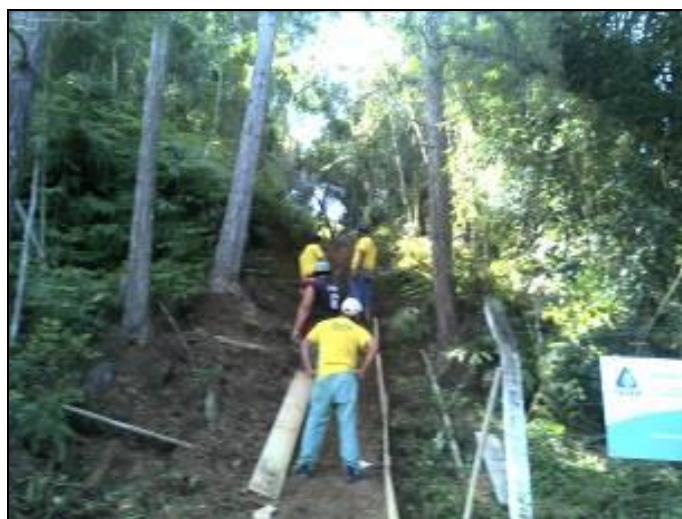
**Figura 8: Obras no acesso do manancial**

- 10) Existe facilidade de acesso ao local (Resolução AGESAN nº11 - Art. 11º)? Sim ( ) Não ( ) - Obs.: Obras estão sendo feitas para melhorar o acesso à área de captação.

RECOMENDAÇÃO 08: Apresentar cronograma de finalização das melhorias.

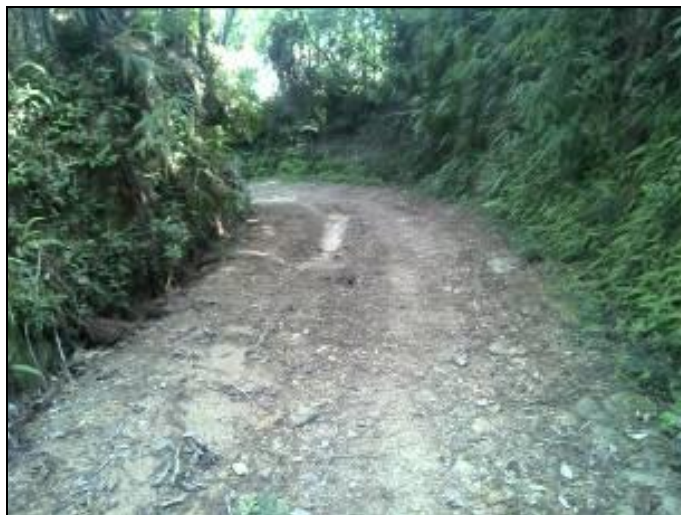
Figura 11: Acesso a ETA

6) O acesso à ETA está em boas condições (Resolução AGESAN Nº11 - Art. 15º)? Sim ( ) **Não ( x )** - Obs.: Acesso em estrada estado precário, quando chove dificulta o trajeto até a ETA.

RECOMENDAÇÃO 10: Providenciar melhorias no acesso a ETA.

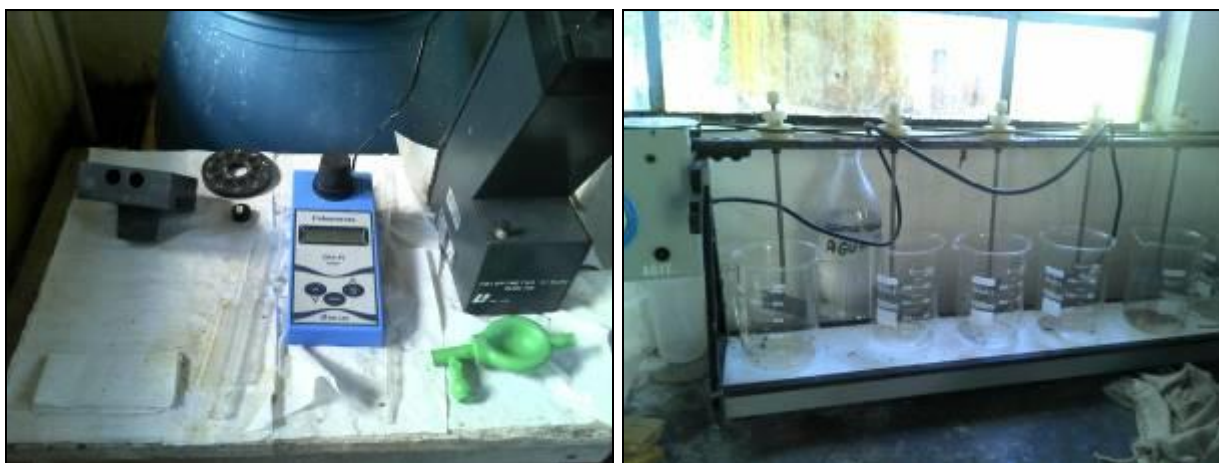
Figura 12: Laboratório da ETA

7) As condições do Laboratório são adequadas? Sim ( ) **Não ( x )** - Obs.: Laboratório está em local impróprio.

RECOMENDAÇÃO 11: Providenciar melhores acomodações para o uso do laboratório.

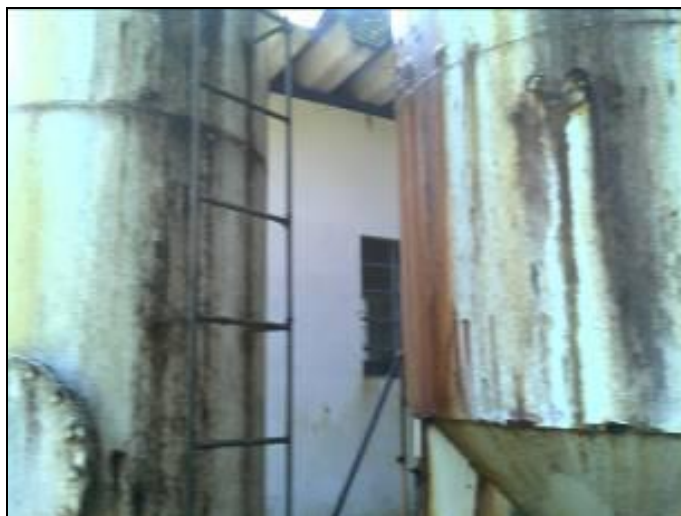
**Figura 15: Escada de Acesso**

15) As escadas de acesso estão em boas condições de uso (Resolução AGESAN nº11 - Art. 15º)? Sim ( ) **Não ( x )** – Obs.: Escadas em péssimas condições, enferrujada, causando

perigo ao operador.

RECOMENDAÇÃO 14: Providenciar melhorias nas escadas da ETA.

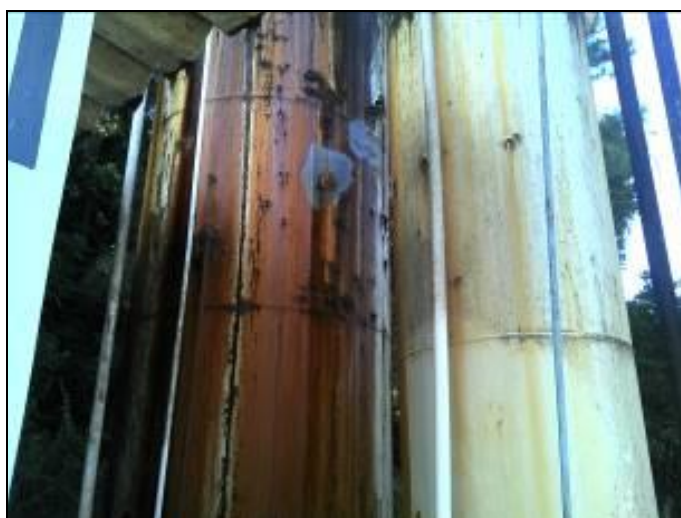
17) Os decantadores estão em boas condições (Resolução AGESAN n°11 - Art. 15°)? Sim ( ) **Não ( x )** - N° de decantadores: Um.

18) Os filtros estão em boas condições (Resolução AGESAN n°11 - Art. 15°)? Sim ( ) **Não ( x )** - N° de filtros: Um.

Obs.: A ETA encontra-se em péssimas condições por ser muito antiga, está enferrujada e apresenta grandes vazamentos.

**Figura 16: Decantador e filtro em péssimo condições**

RECOMENDAÇÃO 14: Providenciar substituição por uma ETA nova urgentemente.

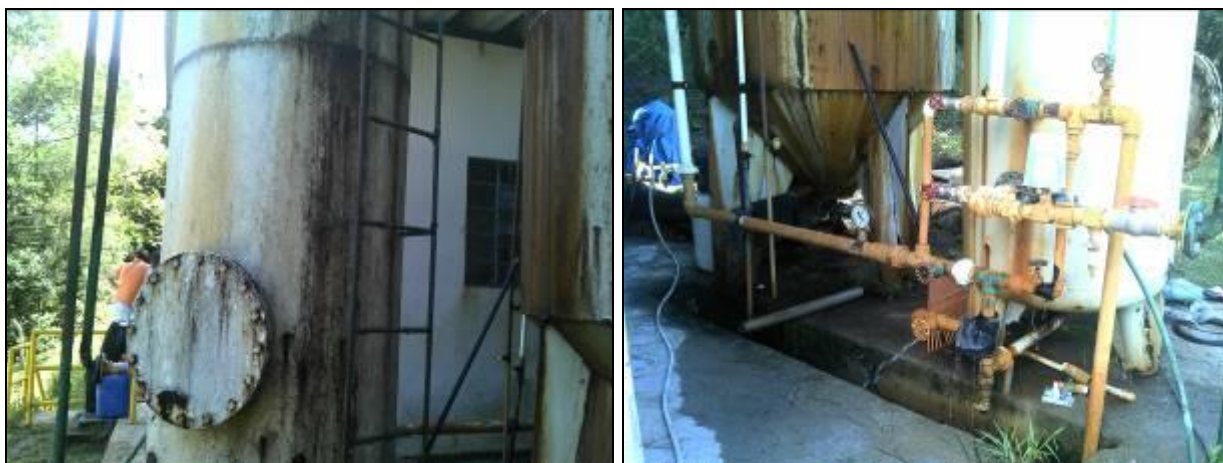
Figura 17: Péssimas condições da ETA

Observações: Foi feito um processo licitatório para a construção de uma nova ETA. A empresa vencedora não deve condições de entregar uma Estação de qualidade. Está sendo providenciado um novo processo licitatório. Enquanto isso, sugere-se a manutenção do filtro e do decantador, quanto as ferrugem e pinturas, estancamento dos vazamentos e melhorias no acesso a ETA.

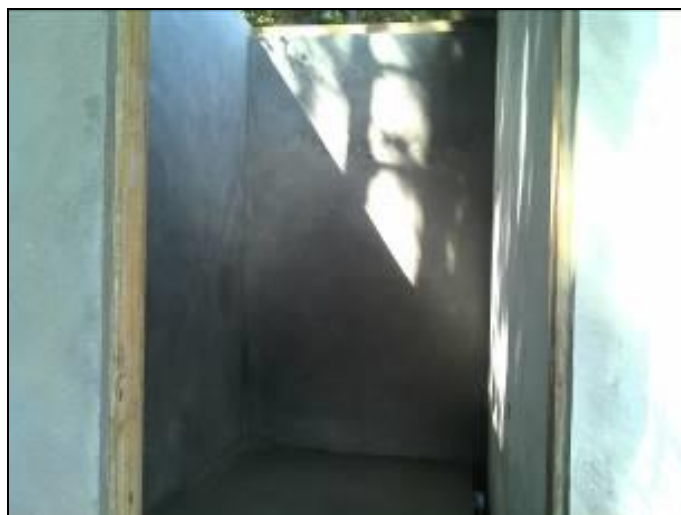
Figura 19: Novo almoxarifado em construção

24) Existe almoxarifado para acondicionamento de produtos químicos (Resolução AGESAN nº11 - Art. 18º §2º)? Sim ( ) **Não ( x )** - Obs.: Está sendo construído um novo almoxarifado para melhores acomodações dos produtos químicos.

25) O armazenamento dos produtos químicos é adequado (Resolução AGESAN Nº11 - Art. 18º §2º)? Sim ( ) Não ( ) - Obs.: Está sendo construído um novo almoxarifado para melhores acomodações dos produtos químicos.

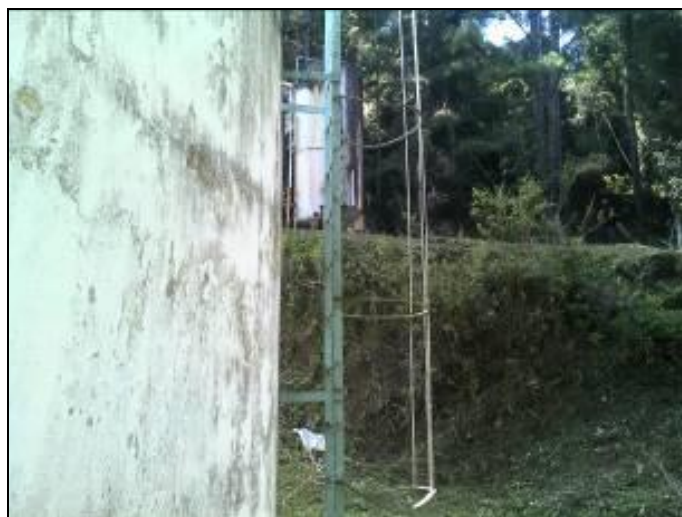
Figura 23: Escada de Acesso ao Reservatório

9) Existem escadas em boas condições de uso (Resolução AGESAN nº11 - Art. 23º)? **Sim  
( x )** Não ( ) - Obs.: Escadas em péssimo estado de conservação apresentando perigo aos  
operadores.

RECOMENDAÇÃO 17: Providenciar melhorias na escada para melhor segurança ao  
operador.

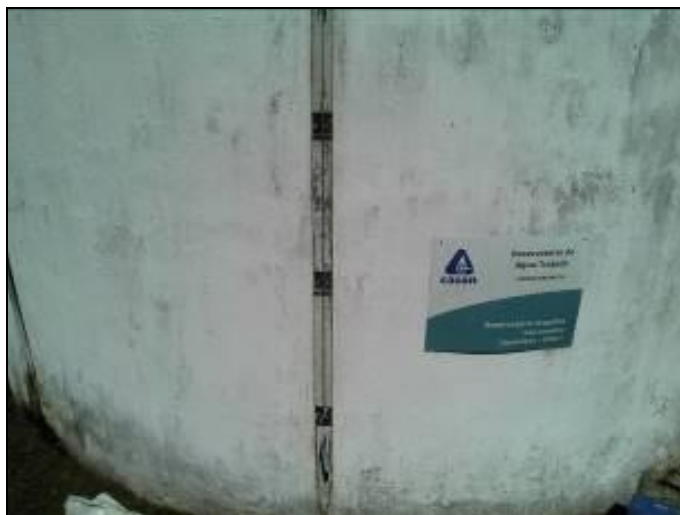
Figura 24: Medidor do reservatório

13) Existe medidor de nível do reservatório em condições adequadas (Resolução AGESAN Nº11 - Art. 23º)? Sim ( ) **Não ( x )** - Obs.: Medidor existente é inadequado, feito de corda.

RECOMENDAÇÃO 20: Adequar a medição do nível do reservatório.

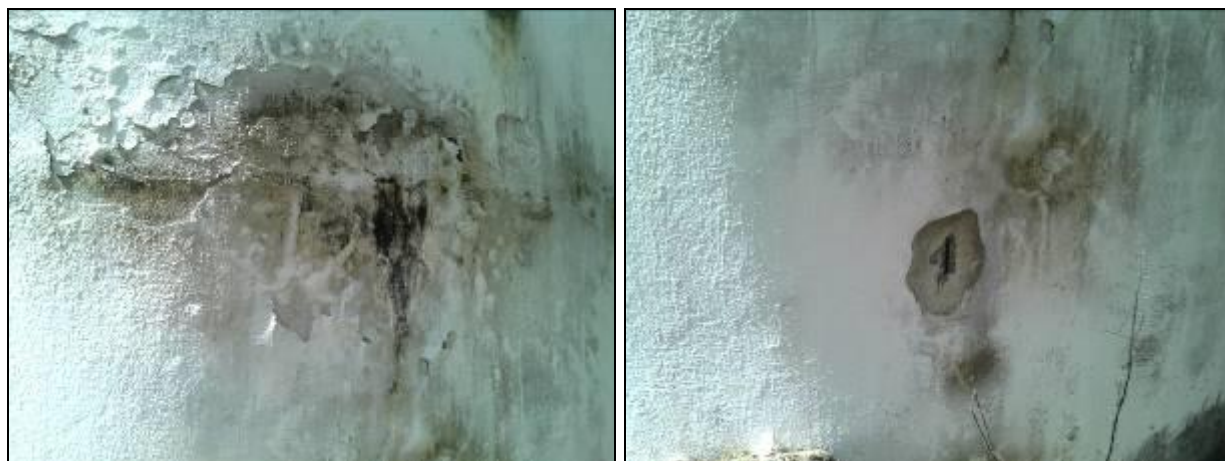
Figura 25: Fotos do Reservatório com infiltrações.

Observações: Como se pode observar nas figuras acima, o reservatório apresenta infiltrações, rachaduras e mal estado de conservado, a escada não apresenta segurança ao operador, e o medidor de nível encontra-se sem condições de operação.

RECOMENDAÇÃO 21: Melhorar as condições de uso do reservatório, tanto interior quanto exteriormente.
