RELATÓRIO DE FISCALIZAÇÃO

Fiscalização INICIAL dos Serviços de Saneamento Básico

Relatório nº 026/2015

Município de: **NOVA VENEZA / SC**

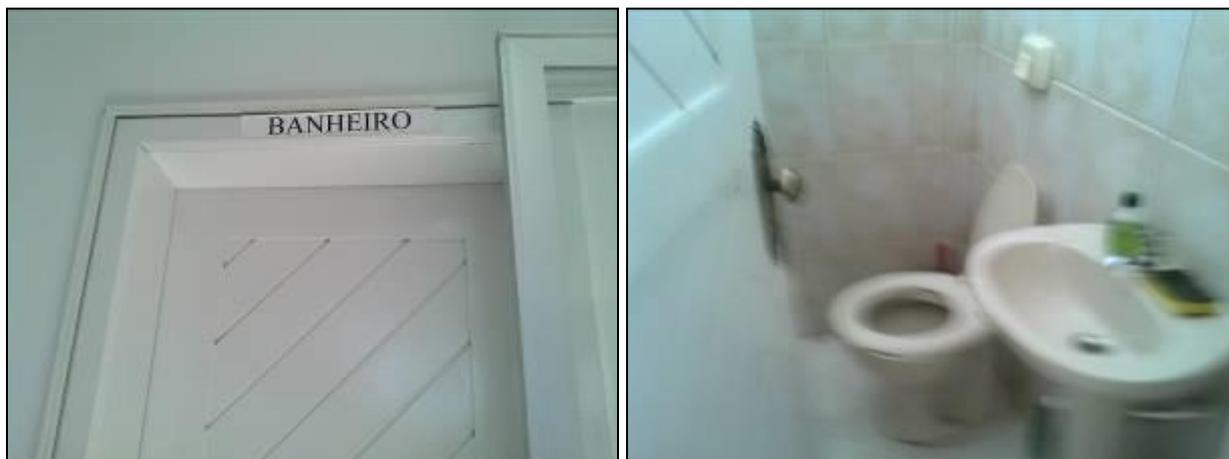
Figura 5: Banheiro dos funcionários

10) Há sanitários para os usuários (Resolução AGESAN n° 004 - Art. 127)? **Sim (x)** Não () - Encontra-se em boas condições de higiene e limpeza? **Sim (x)** Não () - Obs.: Uso coletivo entre funcionários e usuários; porém não há cartaz que identifica uso aos usuários.

RECOMENDAÇÃO 02: Afixar cartaz indicando ao usuário do uso do banheiro.

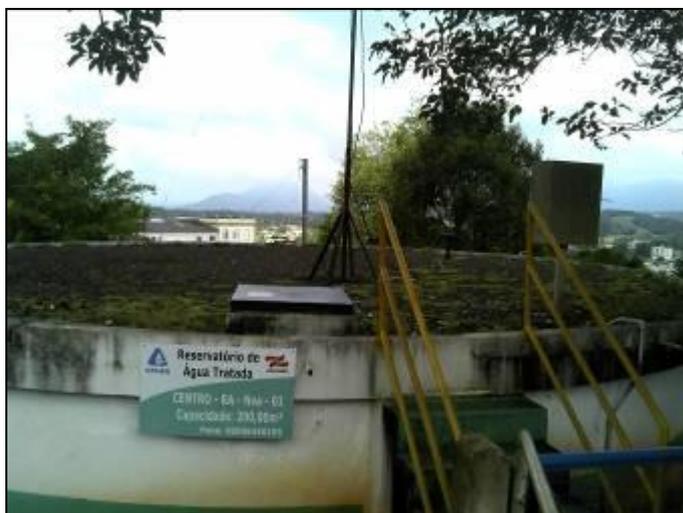
Figura 11: Escada de acesso ao RA-1

10) Existe guarda-corpo nas áreas de visitação (Resolução AGESAN Nº11 Art. 23º)? **Sim ()** Não (x)

RECOMENDAÇÃO 03: Instalar guarda corpo visto a facilidade de acesso à cobertura do reservatório.

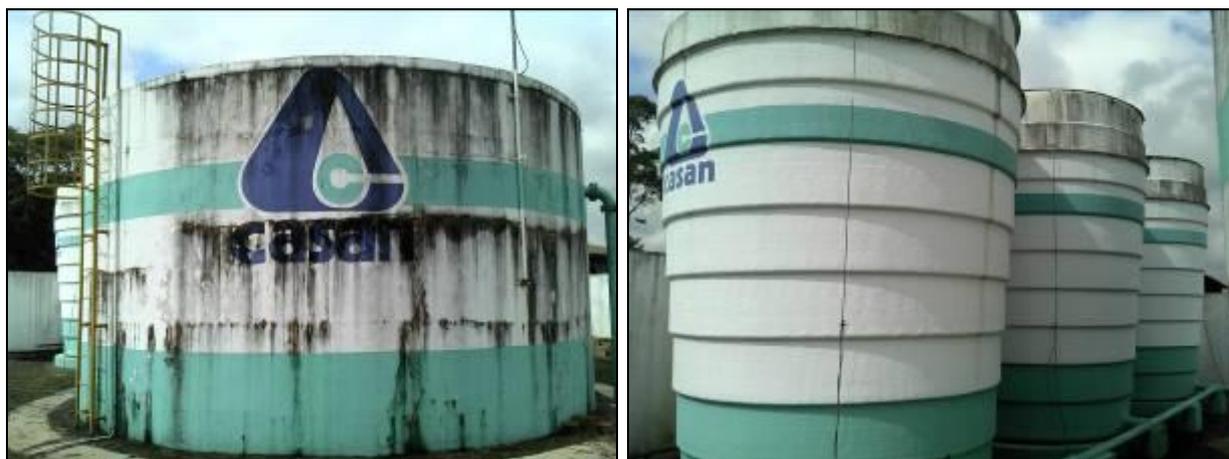
Figura 12: Reservatório Caravágio

Observações: O Reservatório de concreto apresenta infiltrações e vazamentos.

RECOMENDAÇÃO 05: Impermeabilizar o Reservatório e realizar pintura externa.

Além das recomendações feitas, também é necessário realizar melhorias nos reservatórios, como pintura e impermeabilização.

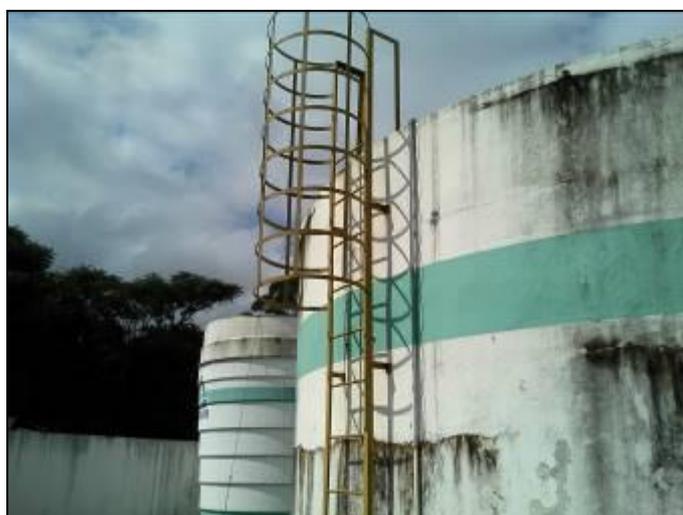
Figura 15: Escada de Acesso ao Reservatório

09) Existe guarda-corpo nas áreas de visitação (Resolução AGESAN Nº11 Art. 23º)? **Sim ()** Não (x)

RECOMENDAÇÃO 04: Instalar guarda corpo visto a facilidade de acesso às coberturas dos reservatórios.

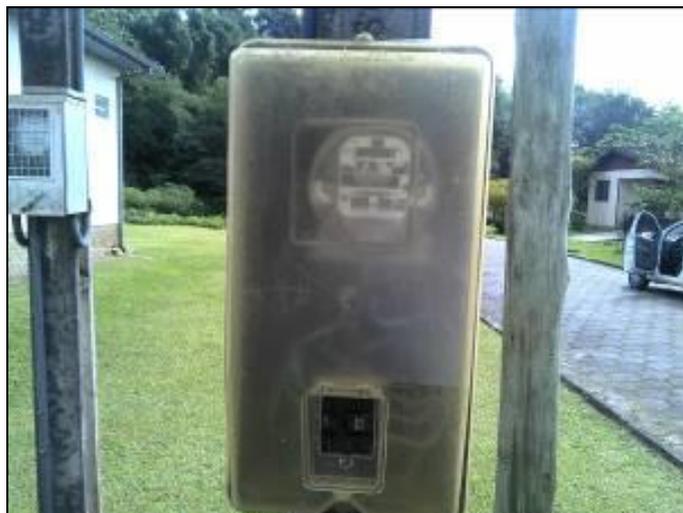
Figura 19: Quadro de energia

- 7) Quadro de Energia está em boas condições? Sim () **Não (x)** – Obs.: Interruptor

totalmente exposto.

RECOMENDAÇÃO 07: Proteger interruptor adequadamente.

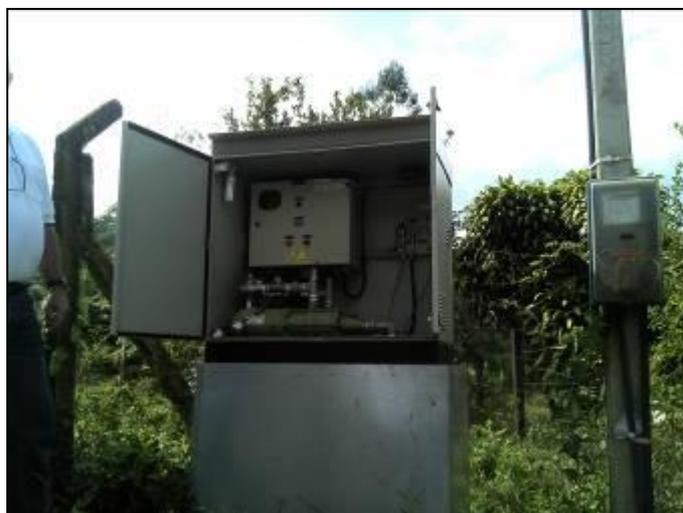
Figura 20: Booster Santo Antônio

4) Estão devidamente identificadas? Sim () **Não (x)**

RECOMENDAÇÃO 09: Instalar placa de identificação.

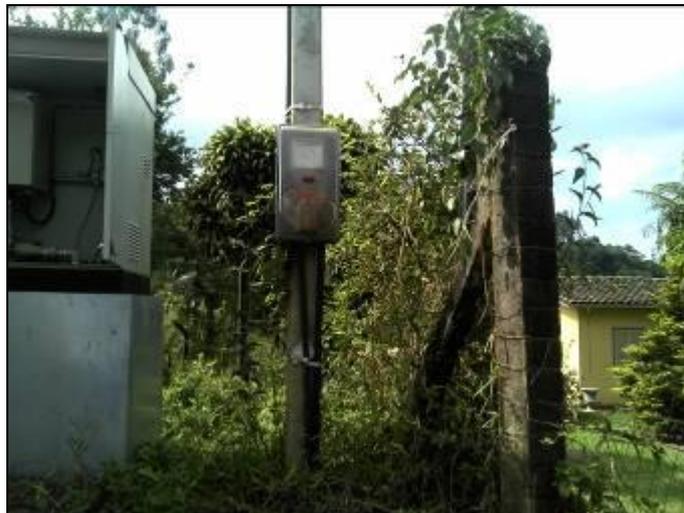
Figura 21: Quadro de Energia

7) Quadro de Energia está em boas condições? Sim () **Não (x)** Obs.: Interruptor totalmente exposto.

RECOMENDAÇÃO 10: Proteger interruptor adequadamente.

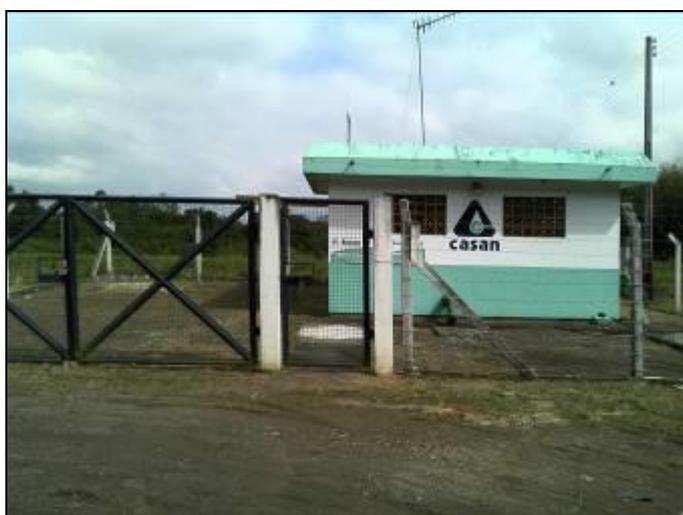
Figura 24: ERAT Nova Veneza

08) A ERAB emite barulho? **Sim (x)** Não ()

RECOMENDAÇÃO 11: Providenciar isolamento do ruído, de preferência na fonte.

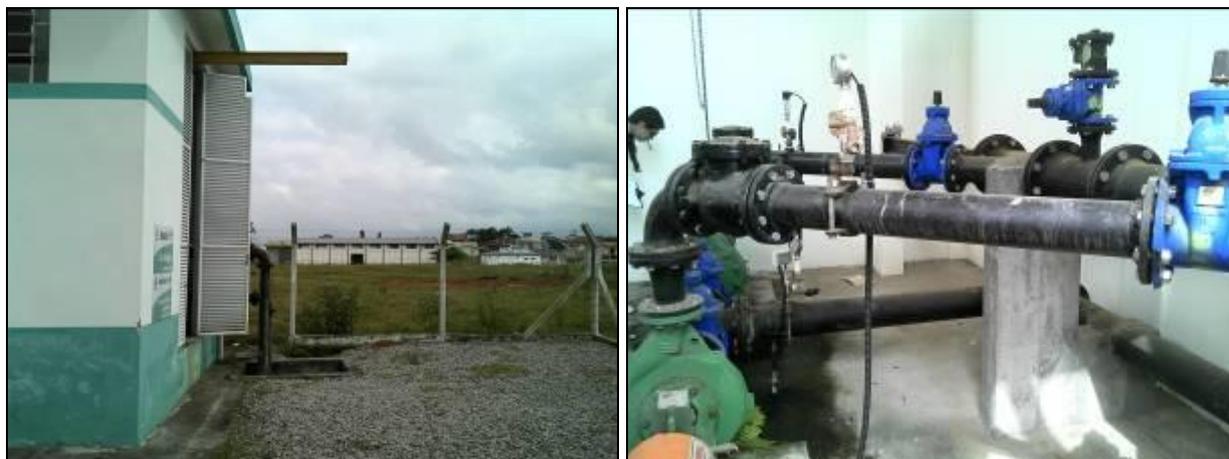
Figura 27: Booster Caravággio

08) A ERAB emite barulho? **Sim (x)** Não ()

RECOMENDAÇÃO 12: Providenciar isolamento do ruído, de preferência na fonte.

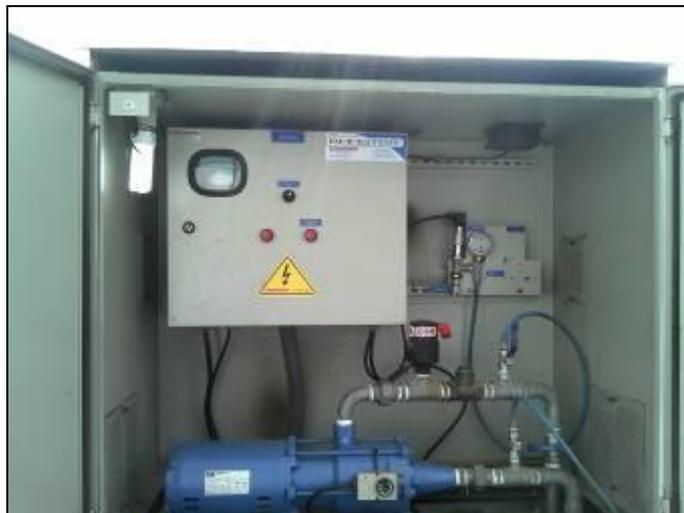
Figura 30: Booster Reservatório Caravággio

11) Estão devidamente identificadas? Sim () **Não (x)**

RECOMENDAÇÃO 13: Instalar placa de identificação.
