RELATÓRIO DE FISCALIZAÇÃO

Fiscalização de ACOMPANHAMENTO dos Serviços de Saneamento Básico

Relatório nº 041/2015 Data: Maio 2015.

Município de: **DESCANSO - BELMONTE** / SC Referência: Processo AGESAN nº 000177/2012

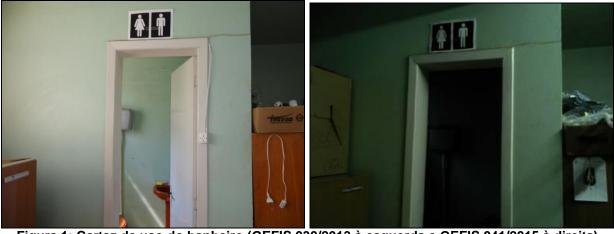
CONCLUSÃO AGESAN: Determinações atendidas, conforme Figura 1.

Figura 1: Cartaz de uso do banheiro (GEFIS 030/2013 à esquerda e GEFIS 041/2015 à direita)

RECOMENDAÇÃO 02 INICIAL: Fixar cartaz sobre o uso compartilhado do Sanitário.

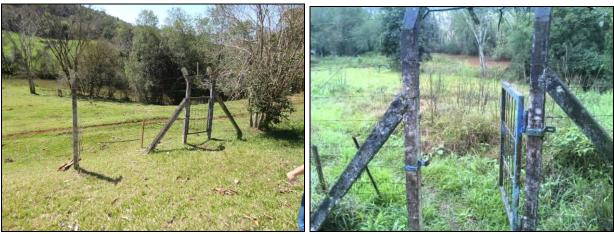
CONCLUSÃO AGESAN: Á área de captação não está totalmente isolada. Há um portão com cercas de arame, sem placa de identificação e restrição de acesso (Figura 2). Além disso, não foi arrumado acesso adequado aos funcionários para se deslocar até a represa (Figura 3). Ou seja, as determinações não foram cumpridas desde 2012.

Figura 2: Entrada da área de captação (GEFIS 030/2013 à esquerda e GEFIS 041/2015 à direita)

CONCLUÇÃO AGESAN: Esta recomendação também foi feita no Relatório Inicial e continuou pendente no Relatório de Acompanhamento. Á área de captação não está totalmente isolada. Há um portão com cercas de arame, sem placa de identificação e restrição de acesso (Figura 2). Ou seja, as determinações não foram cumpridas desde 2012.

RECOMENDAÇÃO 07 INICIAL: Providenciar o isolamento e emplacamento da área.

RECOMENDAÇÃO 06 ACOMP.: <u>Deverá ser providenciado o isolamento dos instrumentos de captação e sua devida identificação.</u>

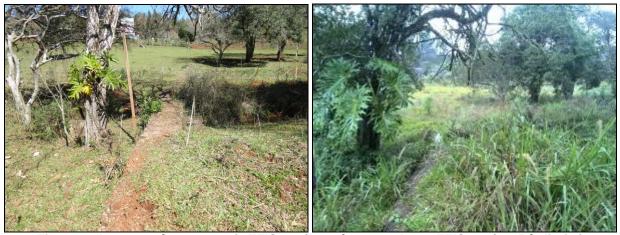
Figura 3: Acesso até a represa (GEFIS 030/2013 à esquerda e GEFIS 041/2015 à direita)

RECOMENDAÇÃO 06 INICIAL: <u>Providenciar corredor de acesso com segurança aos funcionários que fazem a proteção/manutenção da área de captação.</u>

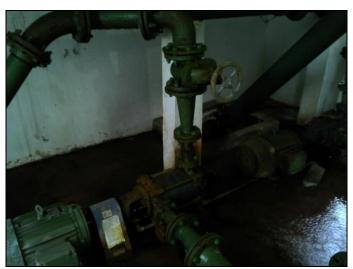
CONCLUSÃO AGESAN: <u>Vazamentos foram encontrados nas Estações de Recalque de Água</u>

<u>Bruta de Descanso e Belmonte, localizadas nas dependências da ETA.</u>

Figura 4: ERAB com vazamentos (GEFIS 041/2015)

RECOMENDAÇÃO 10 INICIAL: Observar todo e qualquer vazamento no sentido de diminuir as perdas físicas do sistema.

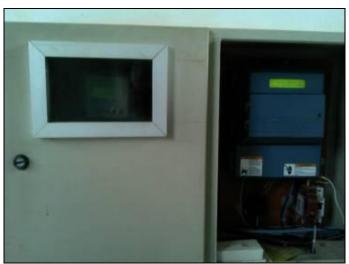
CONCLUSÃO AGESAN: Não há macromedidor de entrada de água bruta, somente macromedidor de água tratada, um para o município de Descanso e outro para Belmonte.

Figura 5: Macro medidor de saída (GEFIS 041/2015)

RECOMENDAÇÃO 08 ACOMP.: <u>Necessário dispor de macros de entrada e saída para confecção de relatórios e controle de perdas.</u>

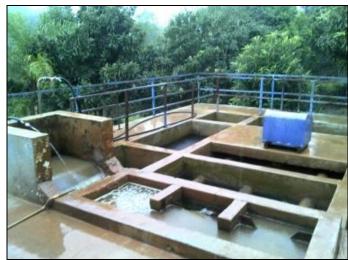
CONCLUSÃO AGESAN: Instalações sem tampas, conforme Figura 6.

Figura 6: Filtros e decantadores sem tampas (GEFIS 041/2015)

RECOMENDAÇÃO 10 ACOMP.: <u>Atender o que prevê a Resolução acima.</u>

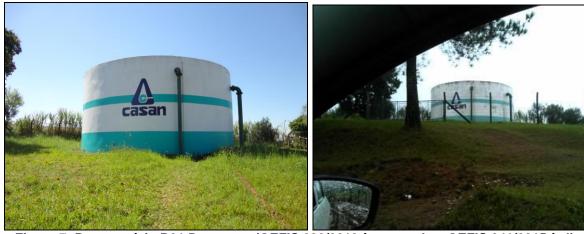
CONCLUSÃO AGESAN: Esta recomendação também foi feita no Relatório Inicial e continuou pendente no Relatório de Acompanhamento. Os três reservatórios não possuem placas de identificação e restrição de acesso (Figuras 7 a 9), ou seja, as determinações não foram cumpridas desde 2012.

CONCLUSÃO AGESAN: Guarda- corpo não foi instalado no Reservatório R01 (Rua Humberto de Campos), conforme Figura 7.

Figura 7: Reservatório R01 Descanso (GEFIS 030/2013 à esquerda e GEFIS 041/2015 à direita)

RECOMENDAÇÕES 11, 14 E 17 ACOMP.: <u>Providenciar placas identificativas como determina Resolução</u>, para os Reservatórios R01 (Rua Humberto de Campos), R02 (Rua Ângelo Bedin) e R1-2-3 Belmonte.

RECOMENDAÇÃO 12 ACOMP.: <u>Providenciar guarda-corpo conforme determina Resolução</u> para o Reservatório R01 (Rua Humberto de Campos).

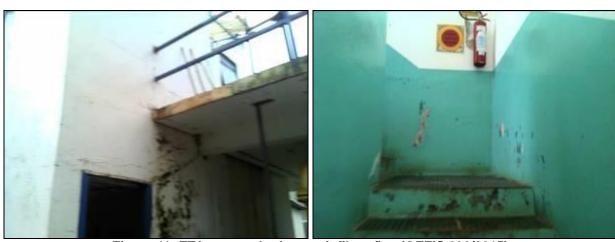
Figura 11: ETA com rachaduras e infiltrações (GEFIS 038/2015)

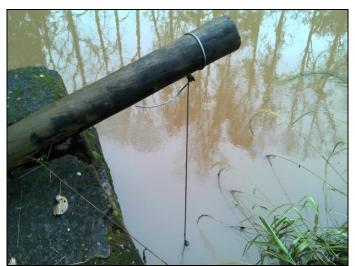
Outras não conformidades importantes foram encontradas nesta última visita ao município. Na área de captação de água bruta, o poço de sucção está improvisado e em local inadequado, conforme Figura 12. Já os reservatórios não apresentam nenhum tipo de controle de nível, ocorrendo, muitas vezes, o extravasamento de água tratada.

Figura 12: Poço de sucção de água bruta em local inadequado (GEFIS 038/2015)
