Agência Reguladora de Serviços de Saneamento
Básico do Estado de Santa Catarina

RELATÓRIO DE FISCALIZAÇÃO

Fiscalização INICIAL dos Serviços de Saneamento Básico

Relatório nº 039/2015

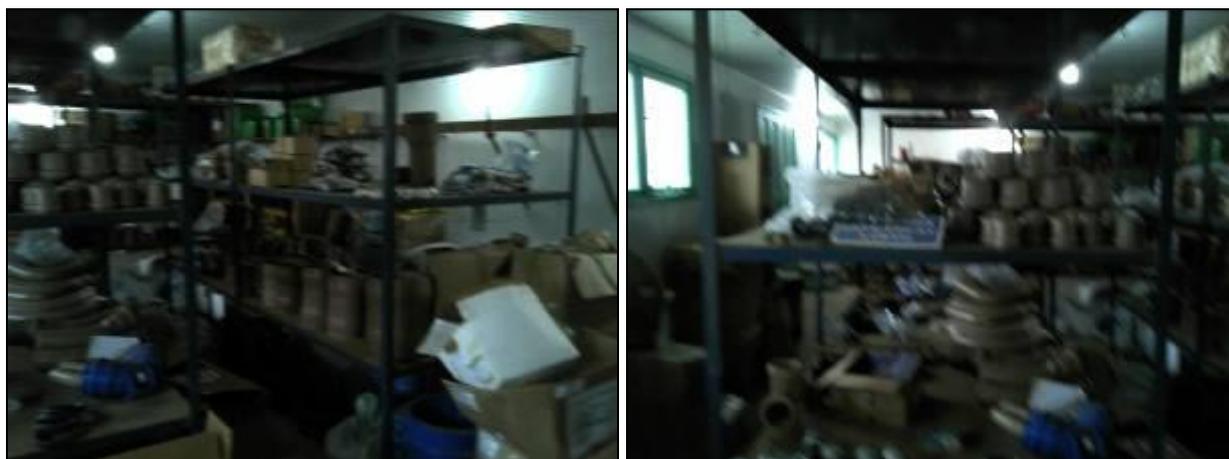
11) Existe almoxarifado em boas condições? Sim () **Não (x)** - Obs.: Existem diversos almoxarifados que estão em boas condições porém, o almoxarifado de depósito de peças hidráulica desabou. Atualmente as peças estão em local inadequado, expostas à ação do tempo.

Figura 2: Almoxarifado

RECOMENDAÇÃO 02: Reestruturar o depósito de peças hidráulicas de modo a garantir um bom armazenamento.

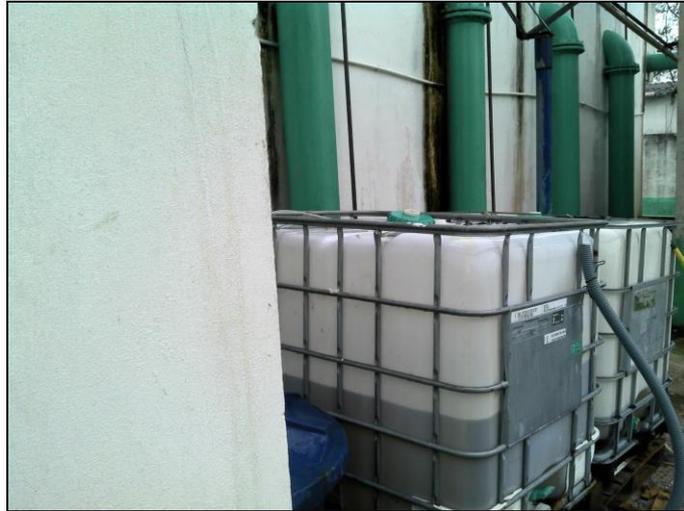
Figura 26: Produtos químicos

RECOMENDAÇÃO 26: Providenciar estrutura adequada para o armazenamento de Cloro gás.

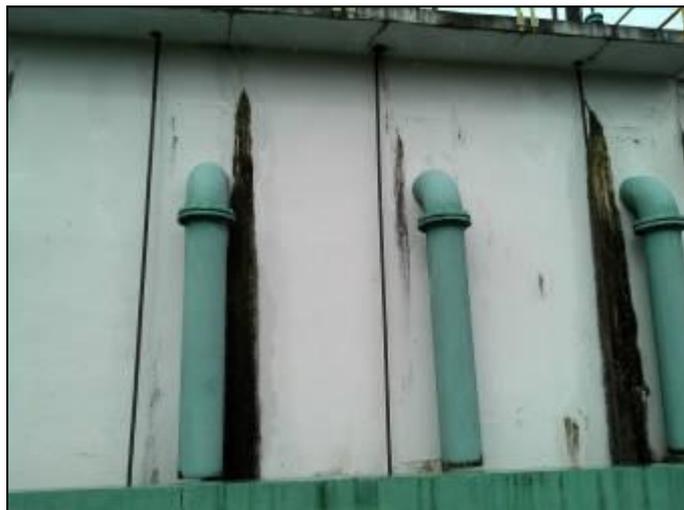
23) Existem vazamentos nas instalações - tubos, registros, etc.? (Resolução AGESAN nº11 - Art. 15º) ? **Sim (x)** Não ()

Figura 27: Vazamentos e infiltrações

RECOMENDAÇÃO 27: Reparar todo e qualquer vazamento, bem como as infiltrações, no sentido de diminuir cada vez mais as perdas físicas do sistema.

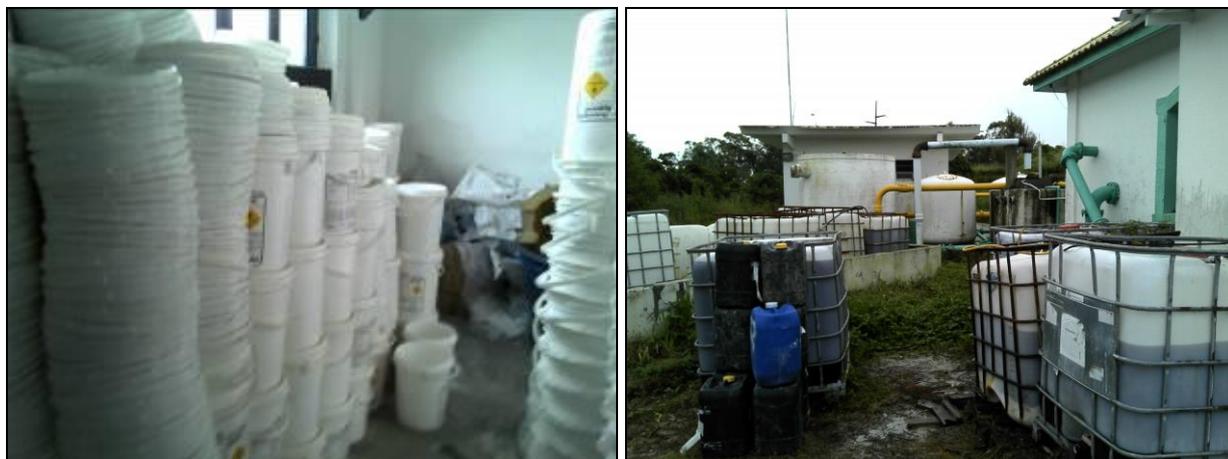
Figura 36: Almoxarifado e armazenamento dos produtos químicos

RECOMENDAÇÃO 33: Providenciar local adequado e seguro para o armazenamento dos produtos químicos.

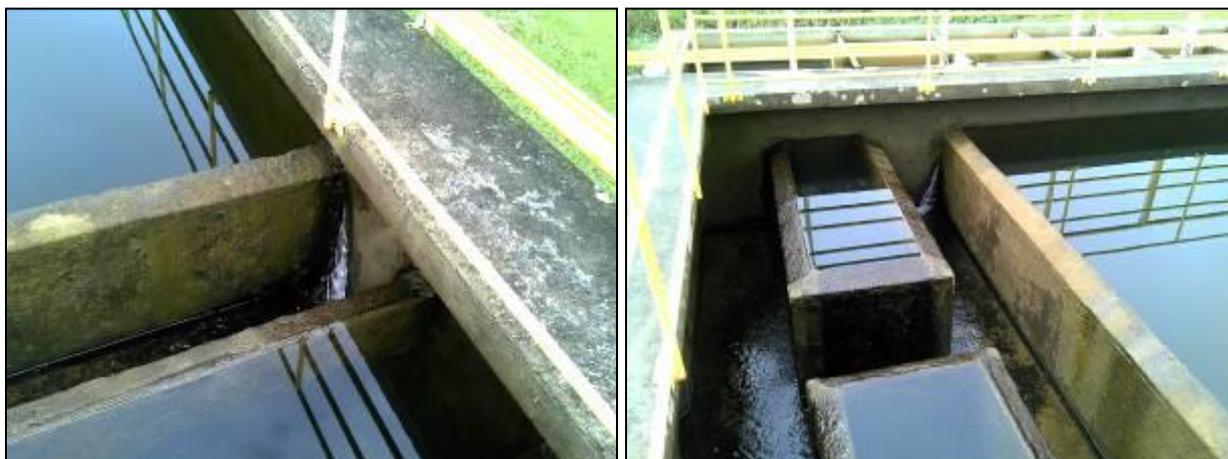
27) Existem vazamentos nas instalações - tubos, registros, etc.? (Resolução AGESAN nº11 - Art. 15º) ? **Sim (x)** Não ()

Figura 37: Calha do decantador com vazamento

RECOMENDAÇÃO 34: Reparar os danos estruturais da unidade de modo a estancar todo e qualquer vazamento.

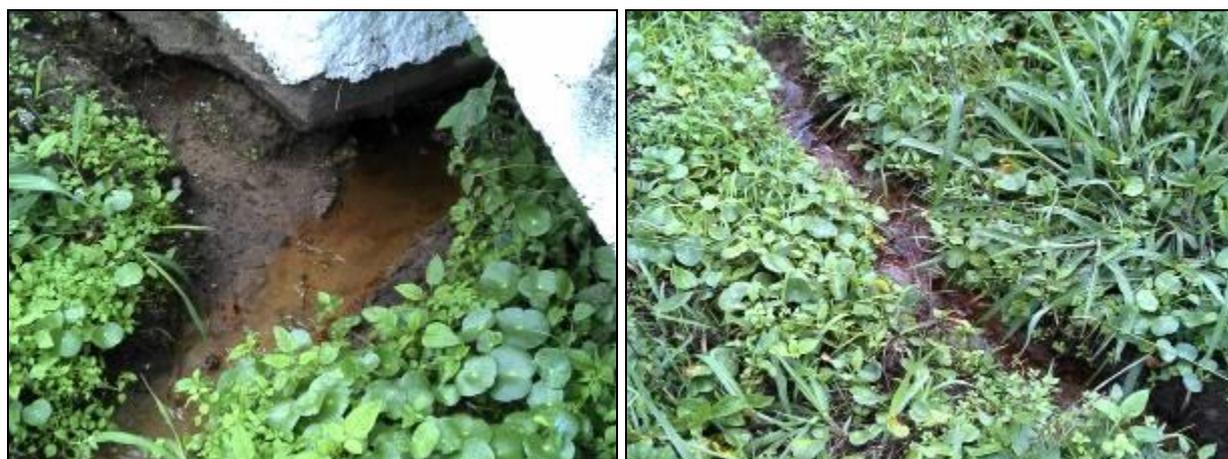
Figura 38: Vazamento

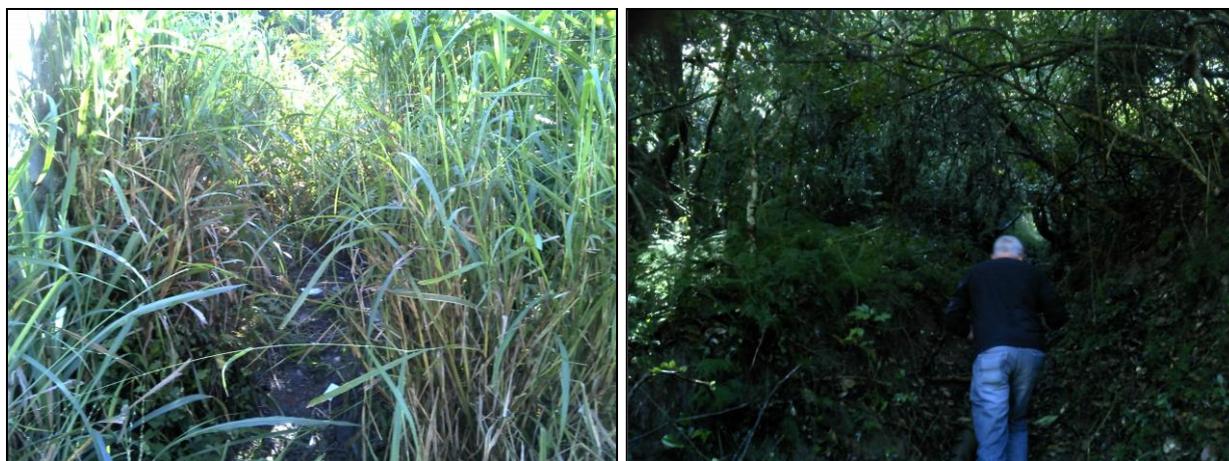
Figura 40: Acesso ao R01 por trilha

RECOMENDAÇÃO 35: Melhorar as condições de acesso ao R01.

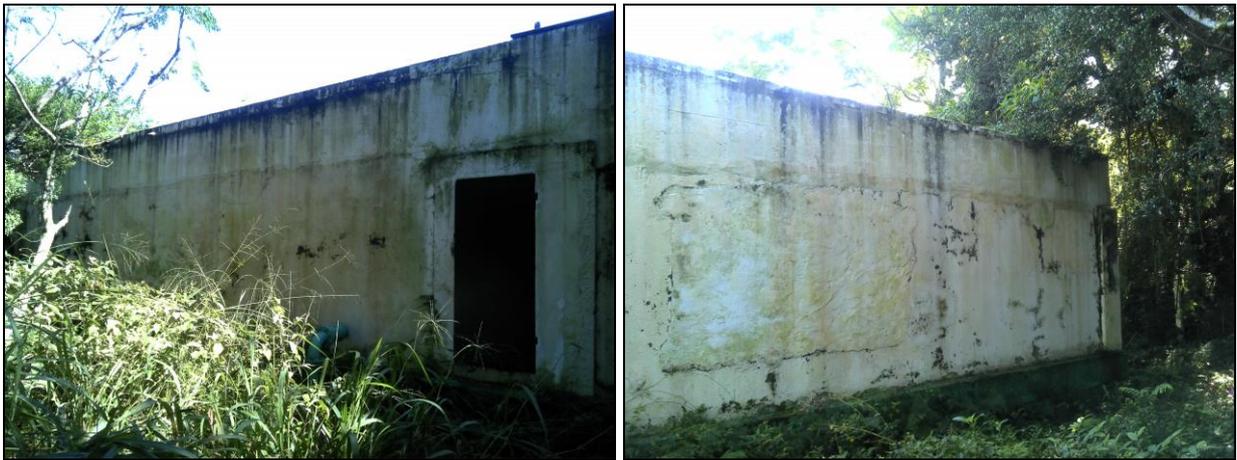
Observações: O Reservatório apresenta sinais de rachaduras e infiltrações.

Figura 42: Reservatório com infiltrações e rachaduras

RECOMENDAÇÃO 39: Realizar a impermeabilização e pintura da unidade.

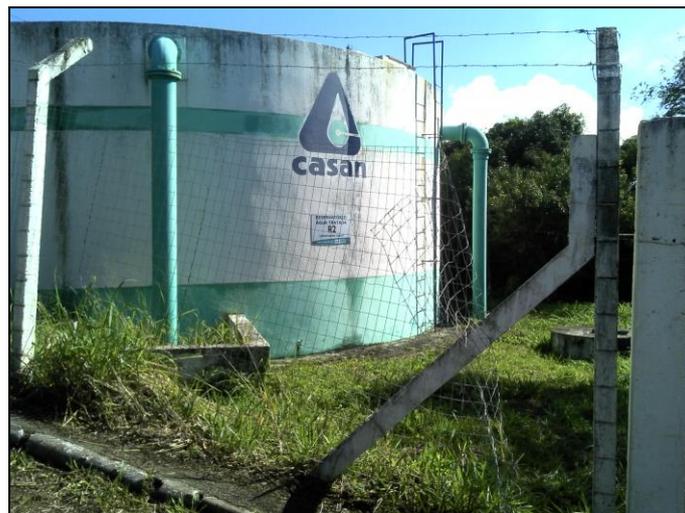
Figura 45: Cerca danificada do R02

RECOMENDAÇÃO 40: Reparar os danos na cerca.

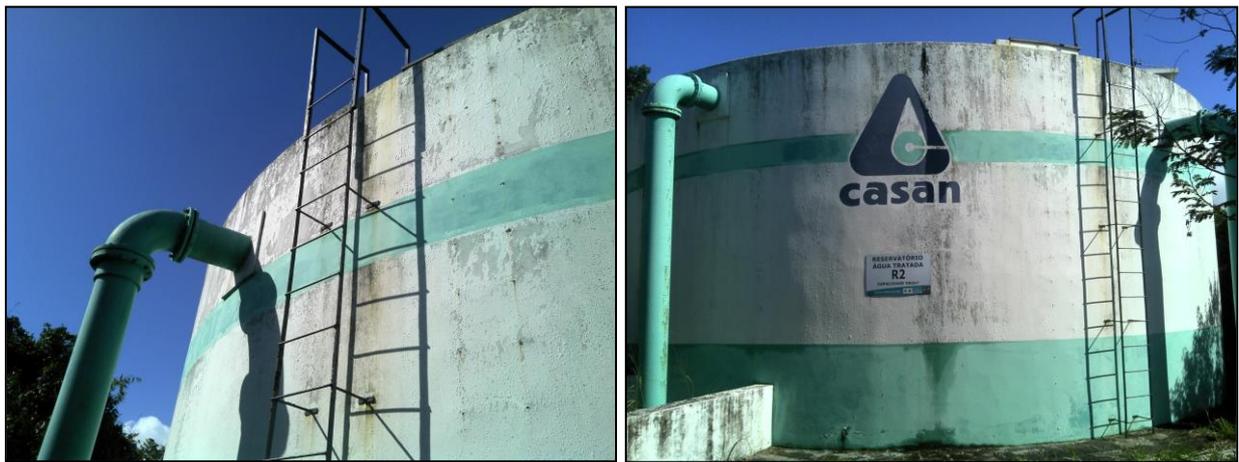
Figura 46: Escada do R02

RECOMENDAÇÃO 41: Melhorar as condições da escada instalando escada tipo marinheiro para melhor segurança dos funcionários.

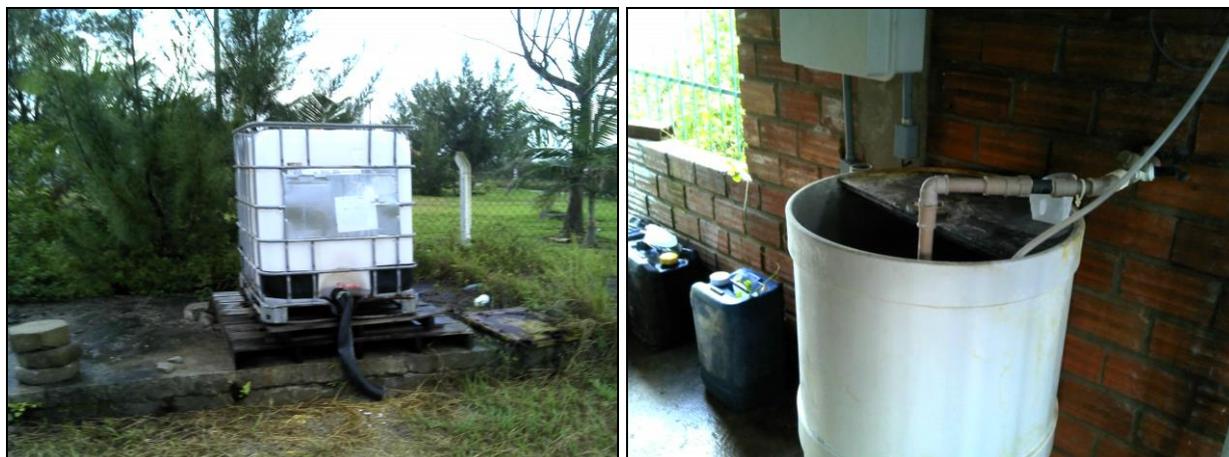
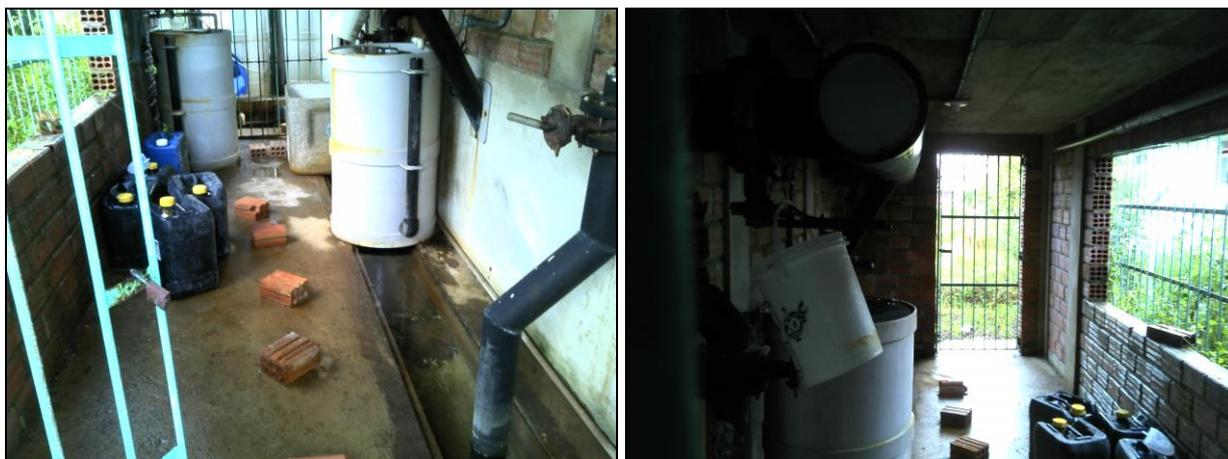
Figura 62: Armazenamento dos produtos químicos e casa de química

Figura 63: Armazenamento dos produtos químicos e casa de química

27) Existem vazamentos nas instalações - tubos, registros, etc.? (Resolução AGESAN nº11 - Art. 15º) ? **Sim (x)** Não ()

RECOMENDAÇÃO 69: Reparar os vazamentos existentes no local de armazenamento dos produtos químicos e casa de química.

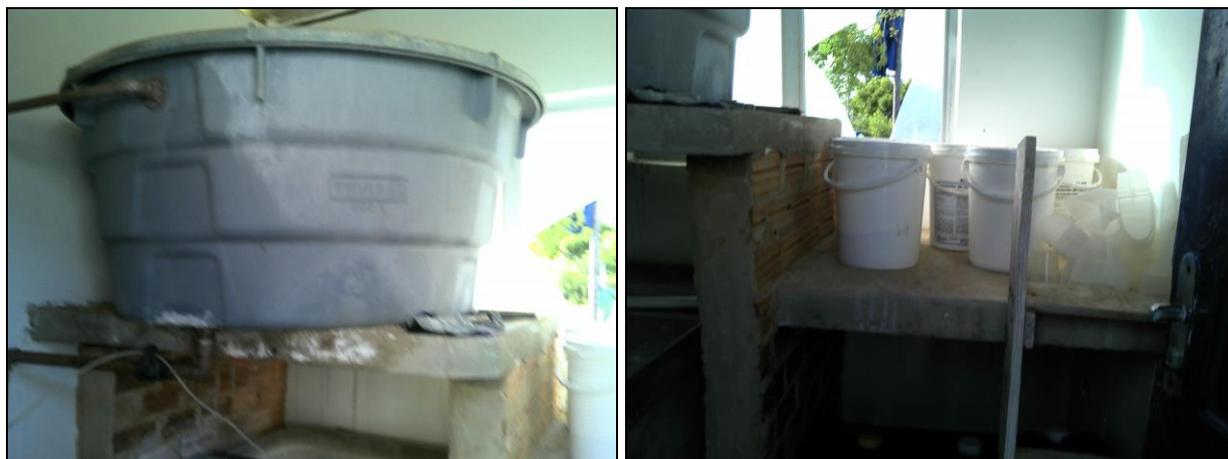
Figura 71: Casa de química

RECOMENDAÇÃO 81: Melhorar a estrutura interna e externa da Casa de química (ETA).

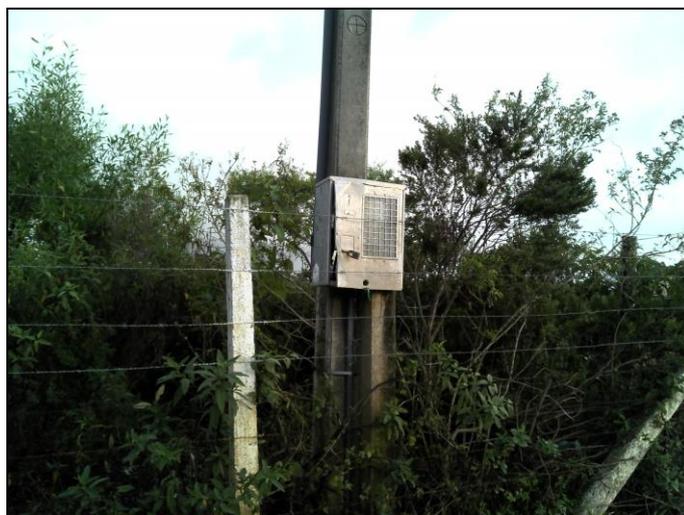
Figura 78: Medidor de energia danificado

RECOMENDAÇÃO 96: Reparar os danos no medidor de energia.

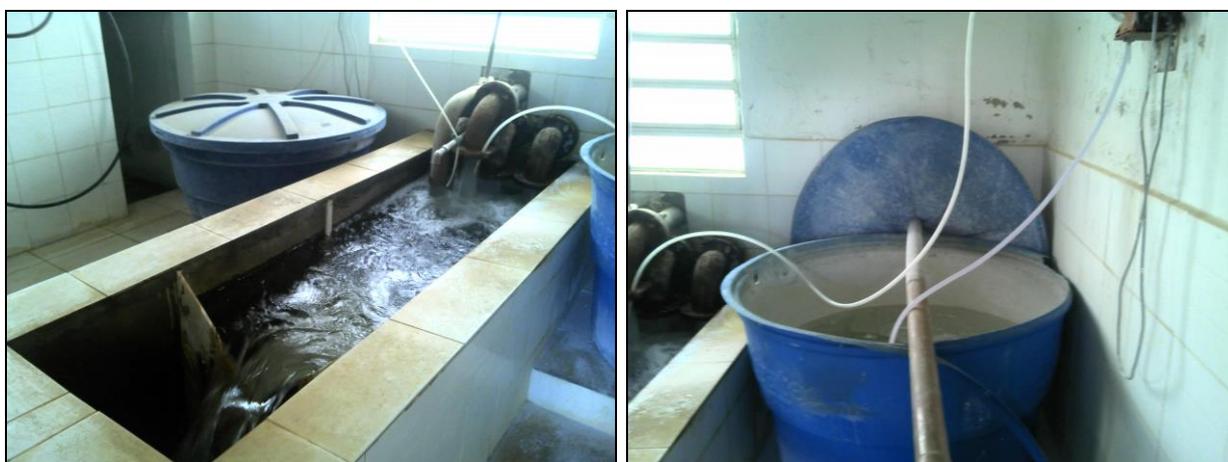
Figura 87: Casa de química

RECOMENDAÇÃO 114: Melhorar a estrutura interna da Casa de química (ETA).

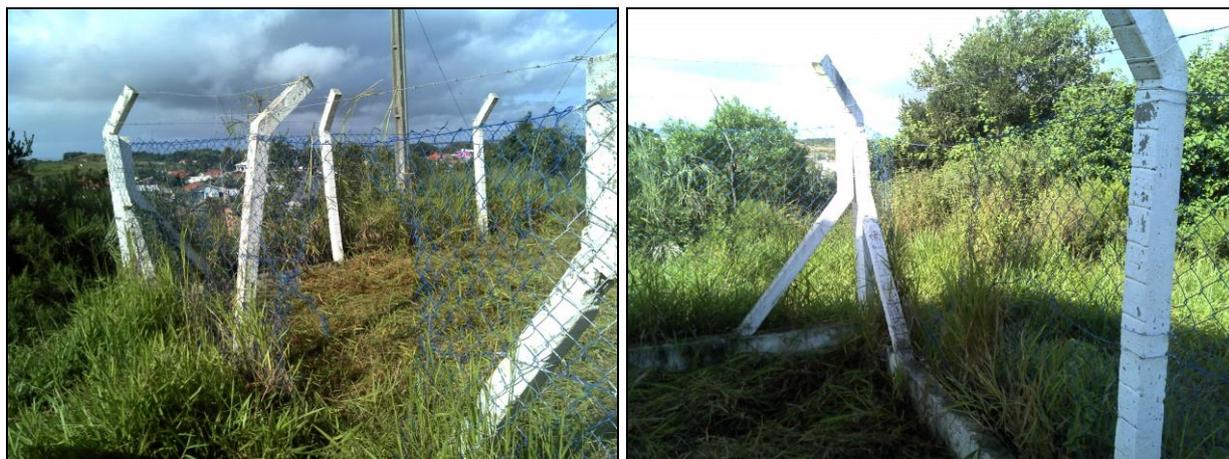
Figura 89: Cerca danificada

RECOMENDAÇÃO 116: Isolar corretamente a área do reservatório, por meio de cercas e cadeados nos portões.

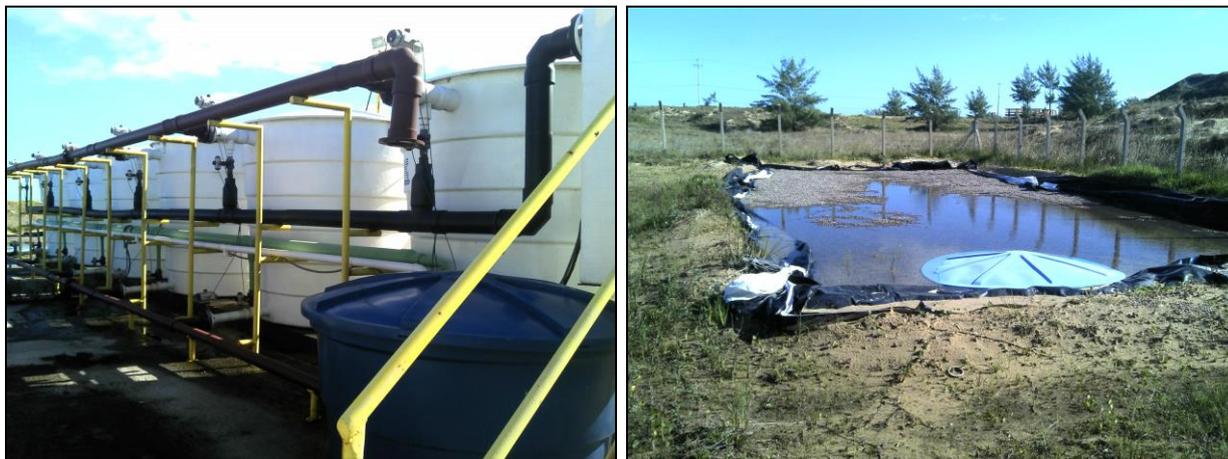
Figura 95: ETA Compacta Farol de Santa Marta inoperante

RECOMENDAÇÃO 128: Explicar o motivo da ETA Compacta estar inoperante, sendo que o seu tratamento é mais adequado que o que existe atualmente e o por quê do investimento sem a devida utilização.

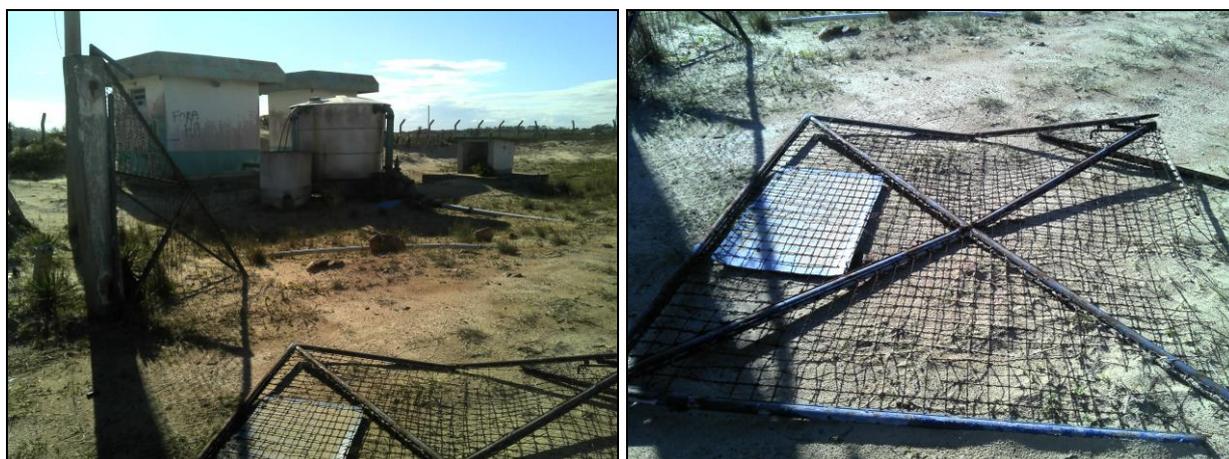
07) Existe cerca de proteção da área do manancial (Resolução AGESAN nº11- Art. 10º)? Sim () **Não (x)** – Obs.: Cerca totalmente degradada.

Figura 102: Cercas e portão de acesso danificados

RECOMENDAÇÃO 142: Isolar corretamente a área, por meio de cercas e cadeados nos portões.

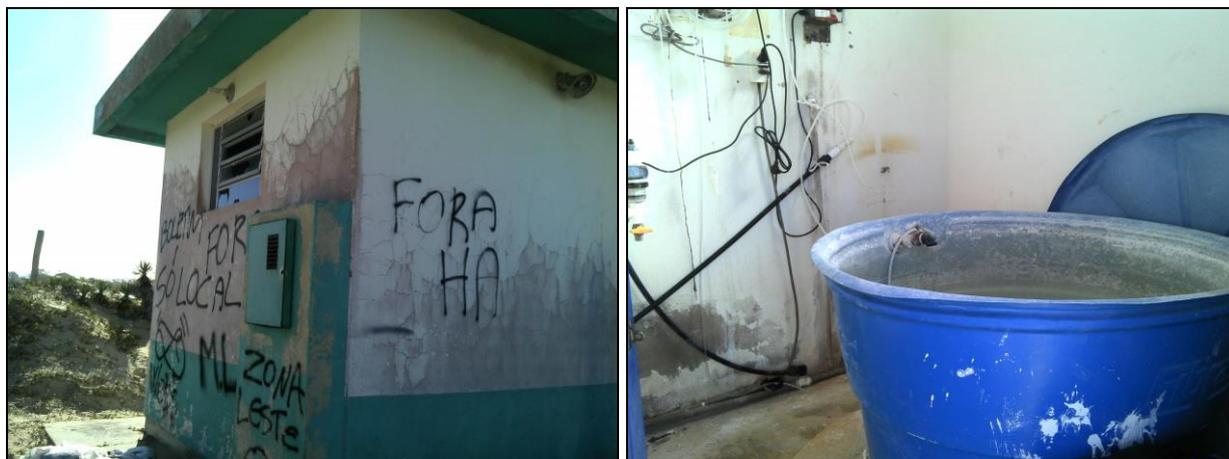
Figura 103: Casa de química

RECOMENDAÇÃO 143: Melhorar a estrutura interna da Casa de química (ETA).
