Agência de Regulação de
Serviços Públicos de Santa Catarina

Fiscalização EMERGENCIAL dos Serviços de Saneamento Básico

Relatório ADESC GEFIS nº 025/2015

Município de: **FLORIANÓPOLIS / SC**

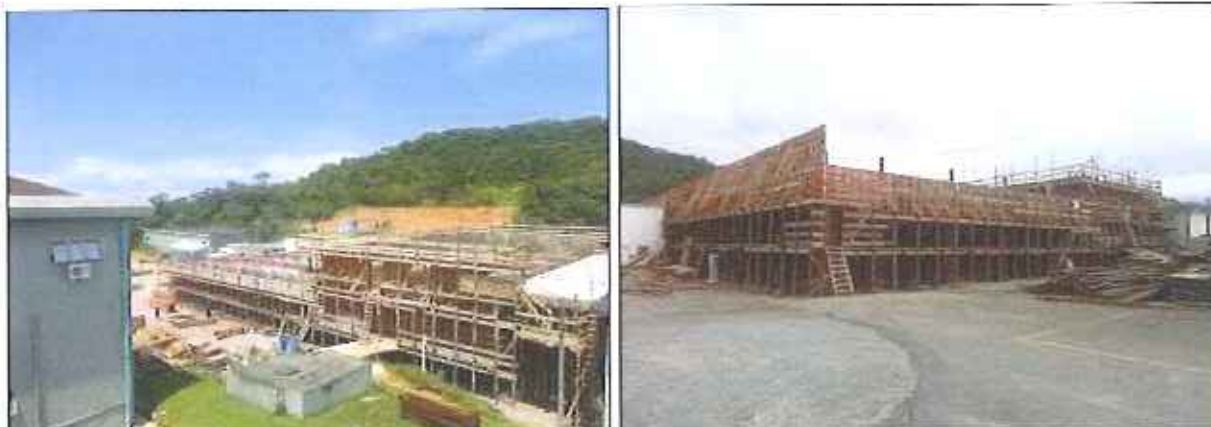
Figura 1: Situação das obras de ampliação da ETA nos meses de Janeiro (à esquerda) e Março (à direita) de 2015

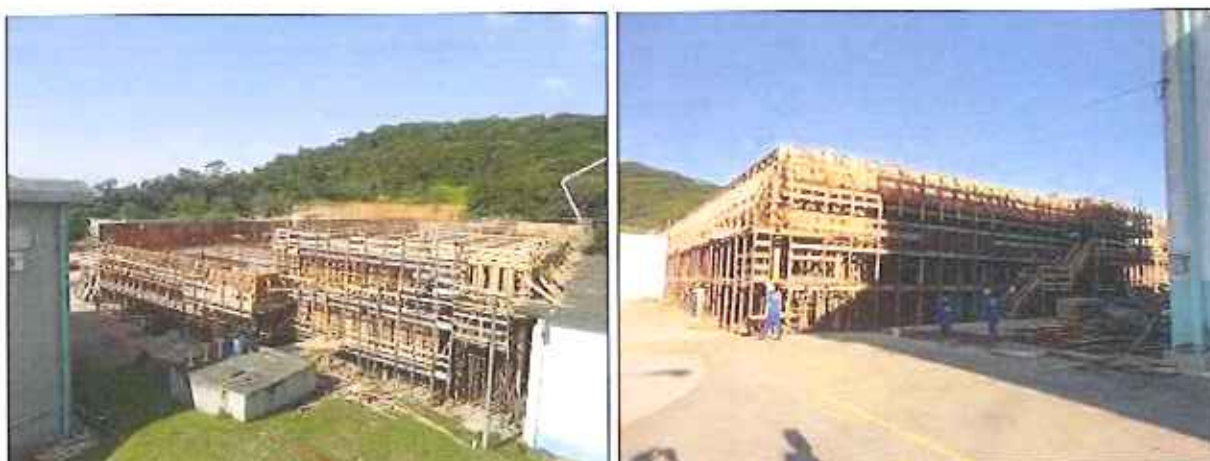
Figura 2: Situação das obras de ampliação da ETA nos meses de Abril (à esquerda) e Junho (à direita) de 2015

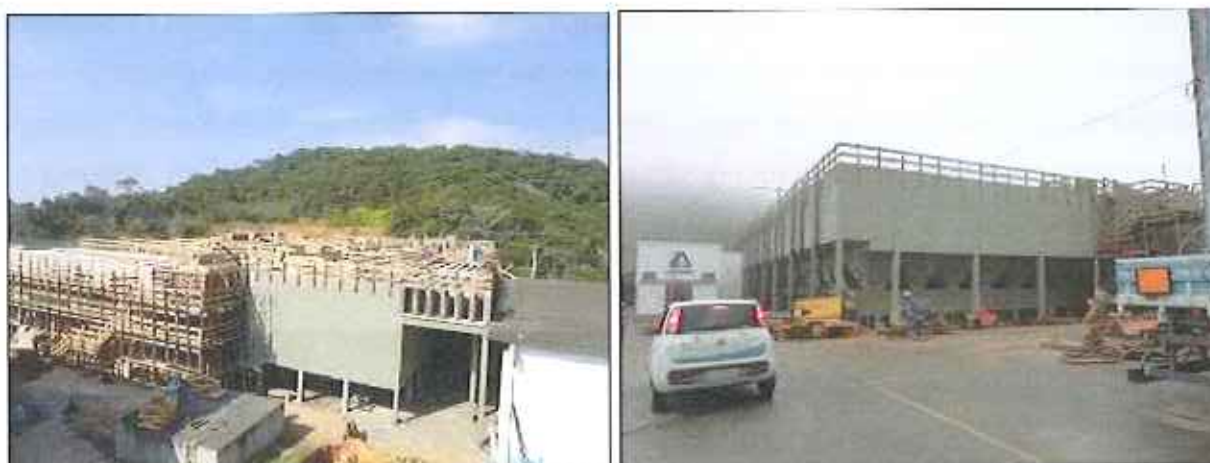
Figura 3: Situação das obras de ampliação da ETA nos meses de Outubro (à esquerda) e Dezembro (à direita) de 2015

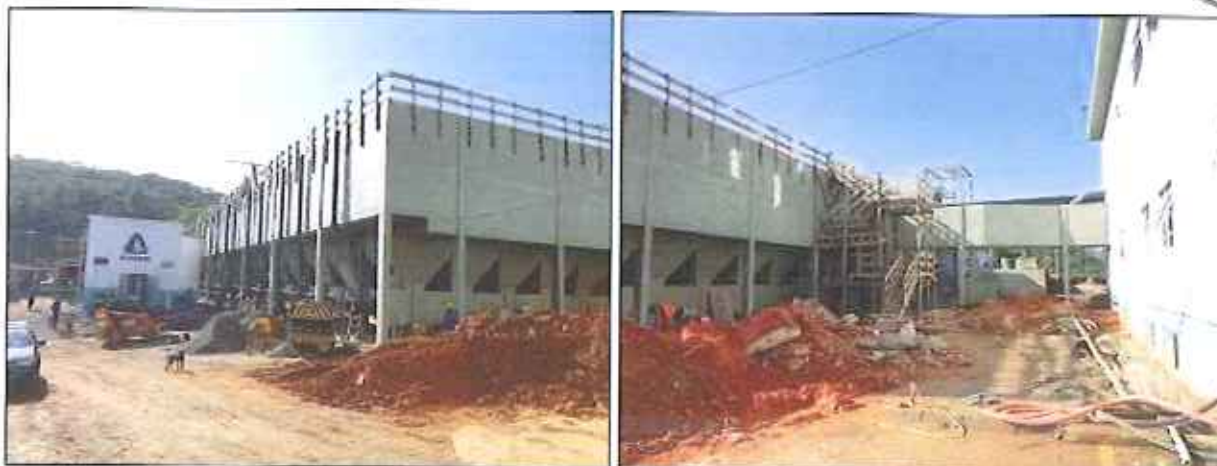
O Diretor Presidente da CASAN afirmou que a obra de ampliação estaria finalizada até o início da temporada de verão. Apesar dos grandes avanços feitos durante todo o ano de 2015, na primeira visita (dia 16/12/2015), a obra ainda não estava concluída (figuras 4 e 5). Testes de estanqueidade tinham sido realizados, porém algumas desconformidades foram encontradas,

como rachaduras e vazamentos, e sanadas. No momento dessa vistoria, a vazão de água tratada na ETA (somente com o sistema de filtros) era de 1.178 L/s.

Figura 4: Situação das obras de ampliação da ETA no momento da vistoria do Plano de Emergência (16/12/2015)

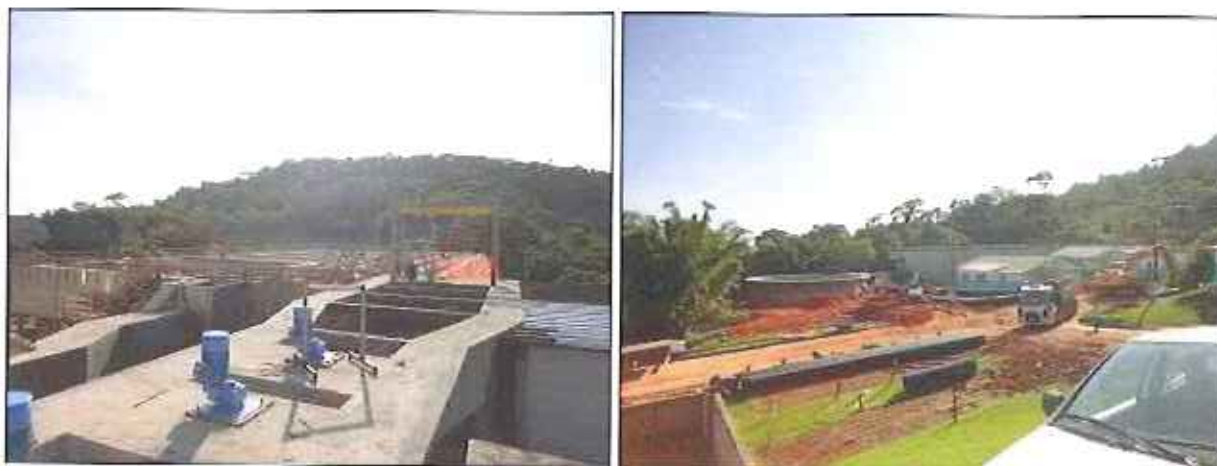
Figura 5: Situação das obras de ampliação da ETA no momento da vistoria do Plano de Emergência (16/12/2015)

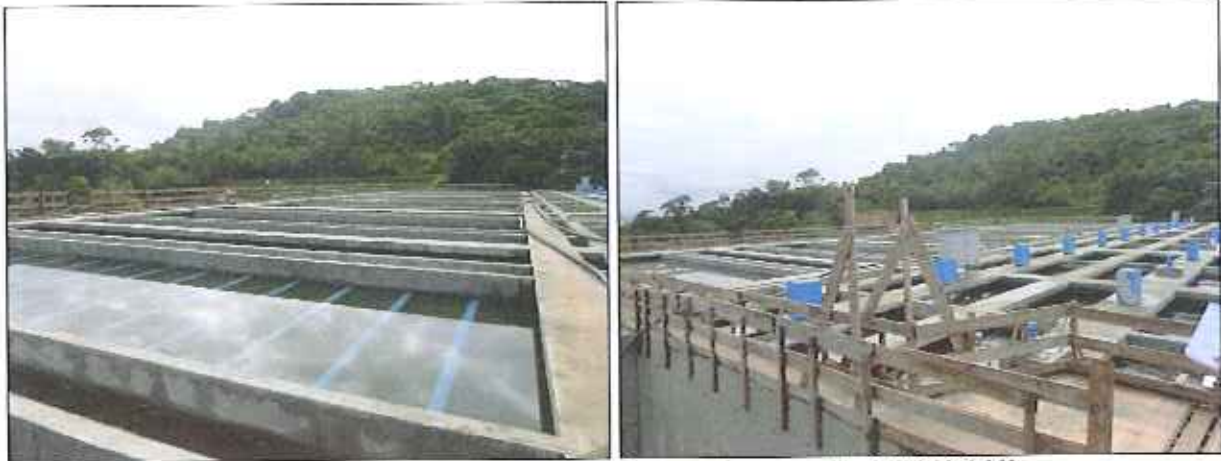
No dia 06 de janeiro de 2016, a equipe da ARES C fez uma nova visita ao floccodcantador, conforme figuras 6 a 8. Atualmente, a ETA está na fase de pré-operação (com cerca de 90% das obras concluídas), devido aos ajustes no tratamento em si (como dosagem de produtos químicos, velocidade dos misturadores, etc) e à finalização das obras que devem ser feitos. Está prevista para ser inaugurada oficialmente em abril de 2016. No momento dessa vistoria, a vazão de água tratada na ETA (floccodcantador e filtros) era de 2.700 L/s.

Figura 6: Floccodecantador da ETA em pré-operação (06/01/2016)

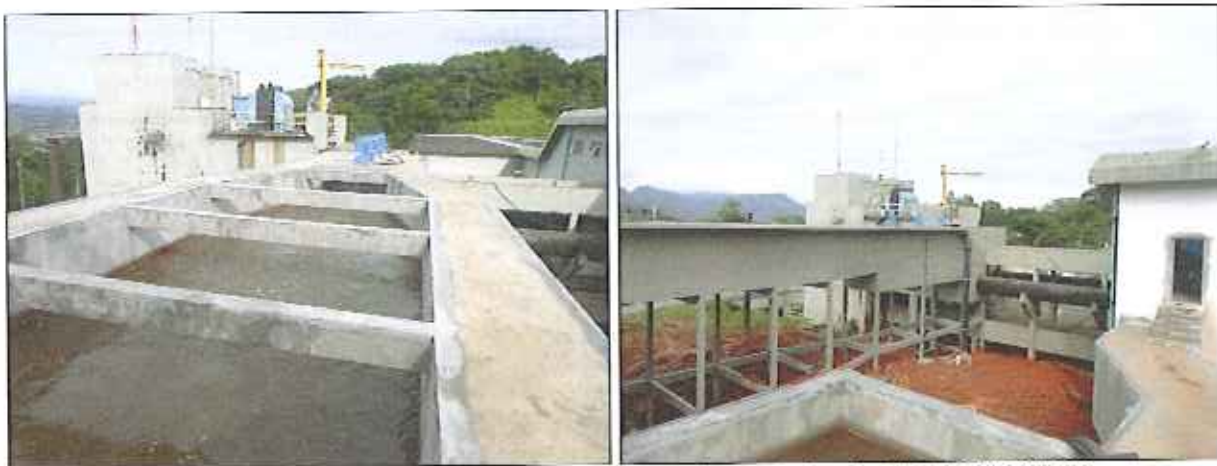
Figura 7: Canais de entrada e saída do floccodecantador da ETA (06/01/2016)

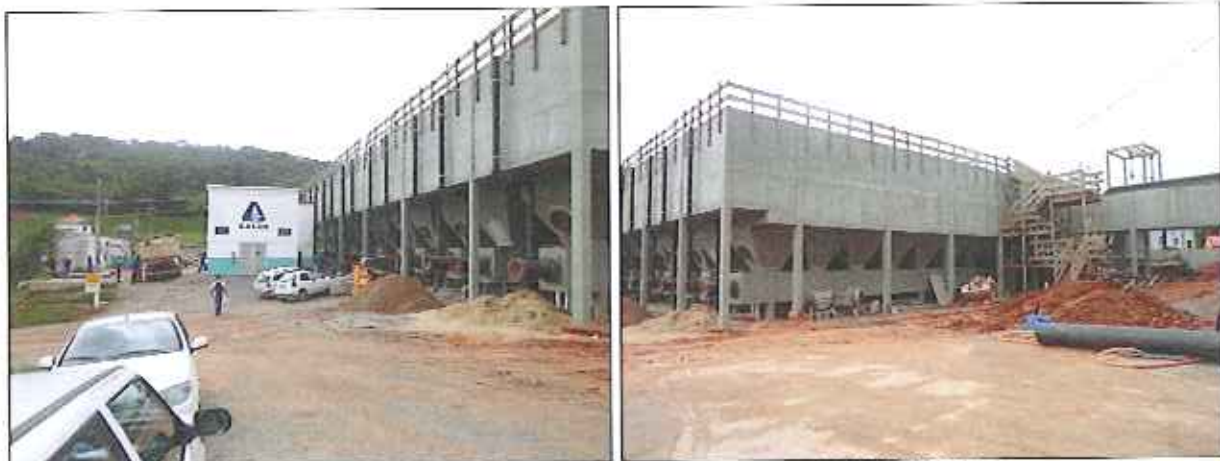
Figura 8: Estrutura do floccodecantador da ETA (06/01/2016)

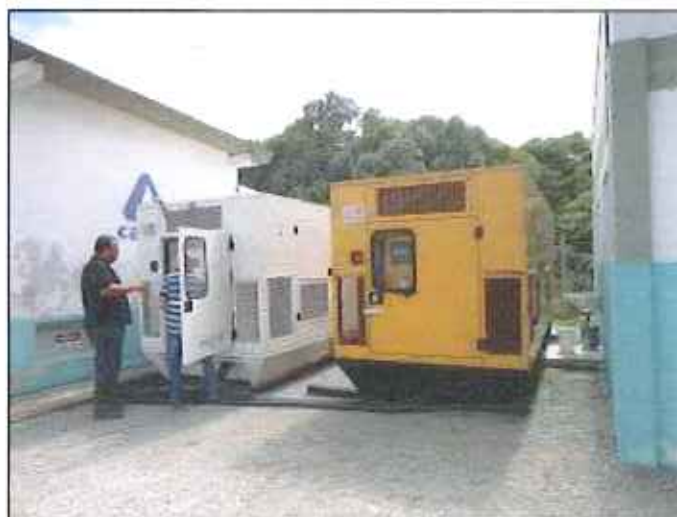
automático (Figura 9). Caso haja falta de energia os geradores farão com que a ETA não pare de funcionar.

Figura 9: Geradores ETA Ingleses (16/12/2015)

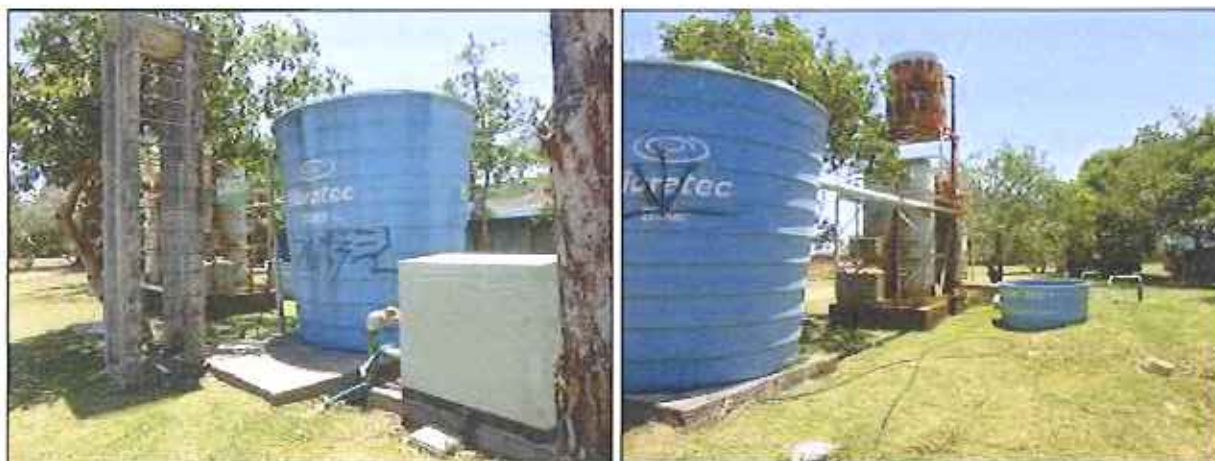
No momento da primeira vistoria (16/12/15) foram verificadas as ETA's compactas da Cachoeira do Bom Jesus, Daniela e Ratonos (figuras 10 a 12), que ainda não estavam operando. Porém, estão prontas para entrar em operação devido às manutenções e limpezas realizadas.

Figura 10: ETA Cachoeira do Bom Jesus (16/12/2015)

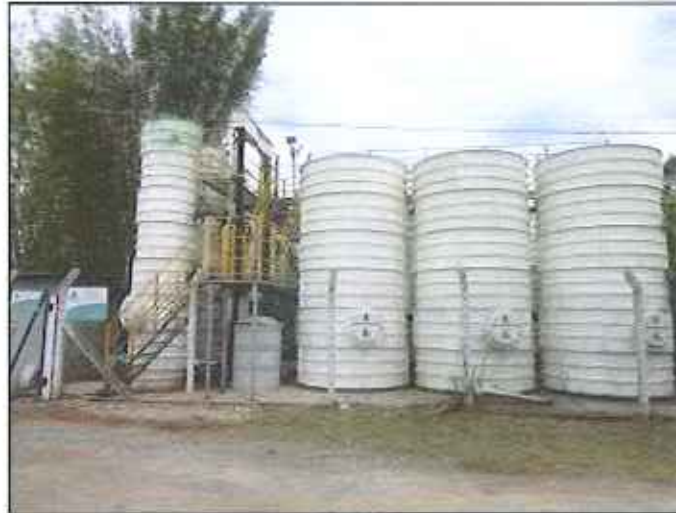
Figura 11: ETA Daniela (16/12/2015)

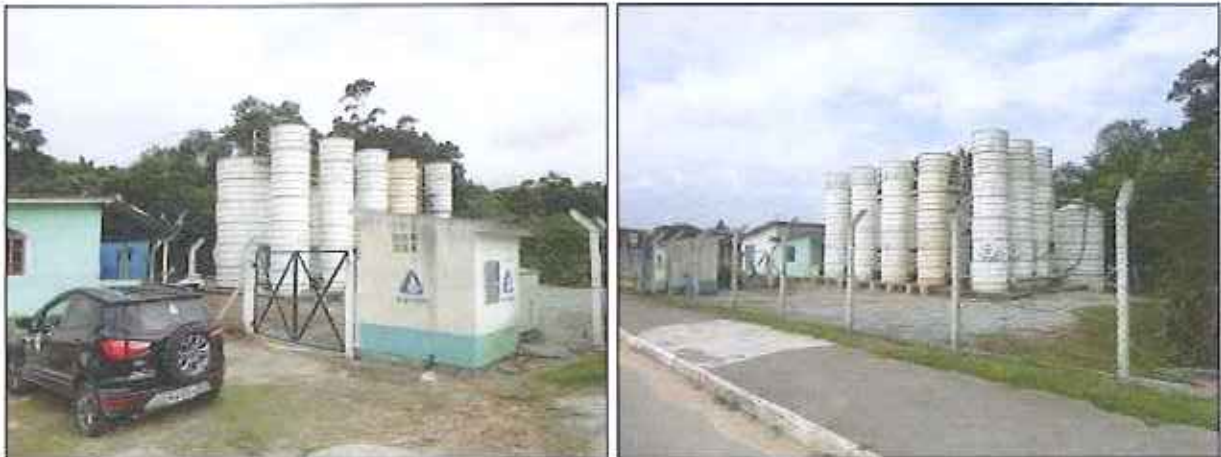
Figura 12: ETA Ratones (16/12/2015)

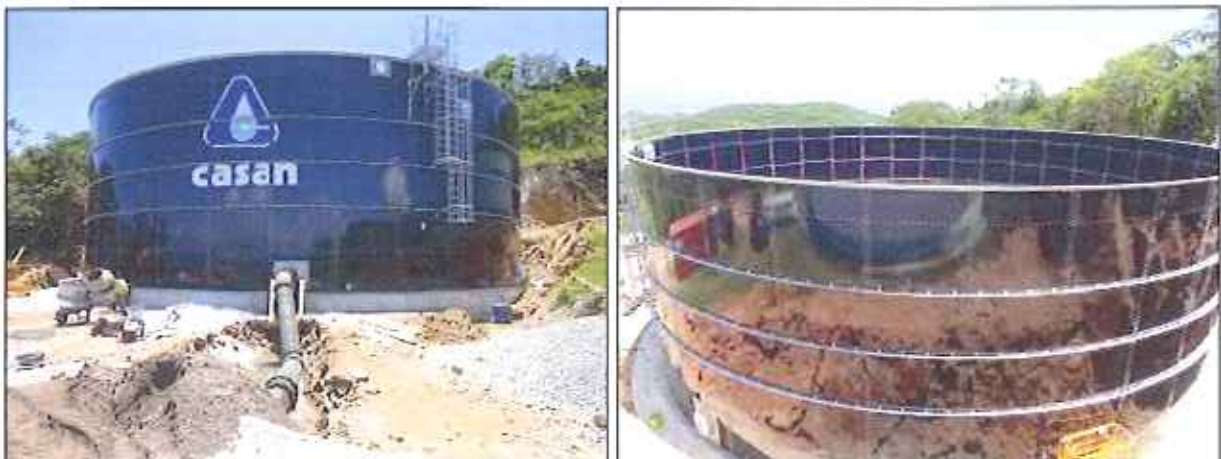
Um novo reservatório de aço vitrificado, com volume útil de 3.000 m³, está sendo finalizado no bairro dos Ingleses, com objetivo de armazenar água tratada para a região do Norte da Ilha, conforme figura 13.

Figura 13: Situação das obras do novo reservatório dos Ingleses no momento da vistoria do Plano de Emergência (16/12/2015)

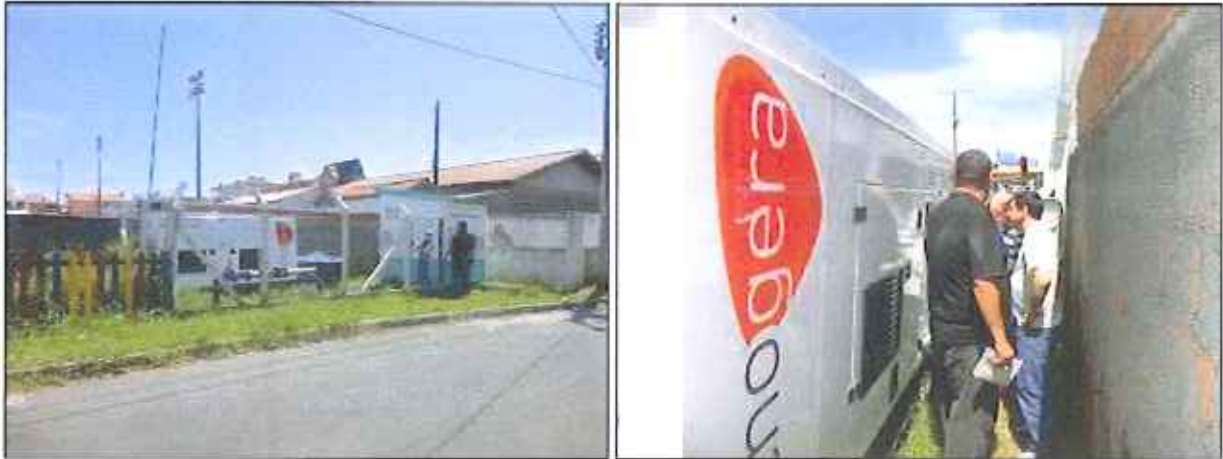
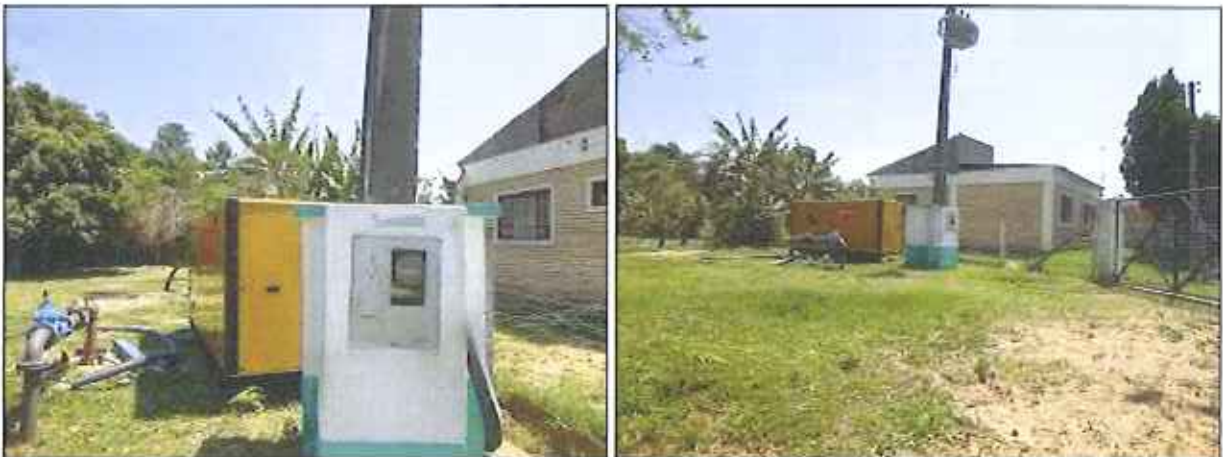
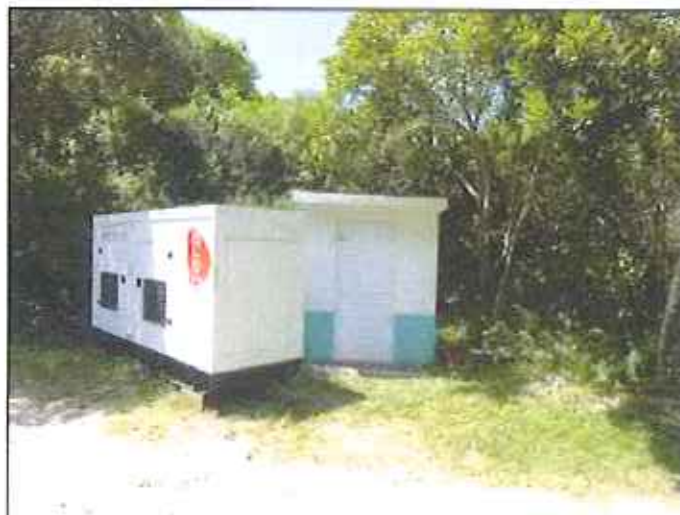
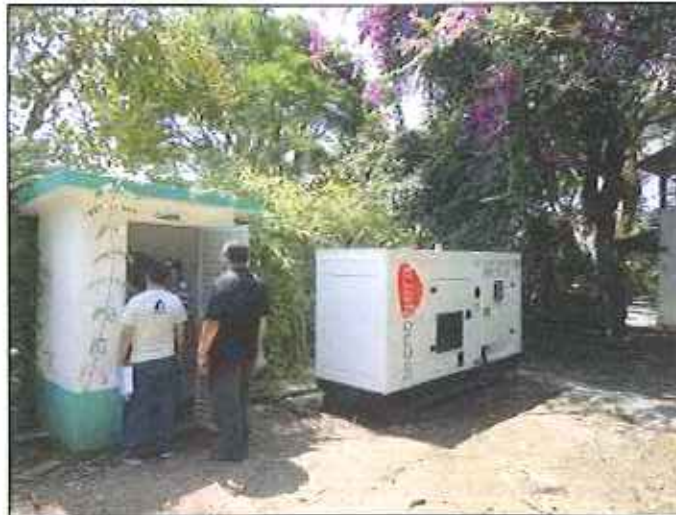
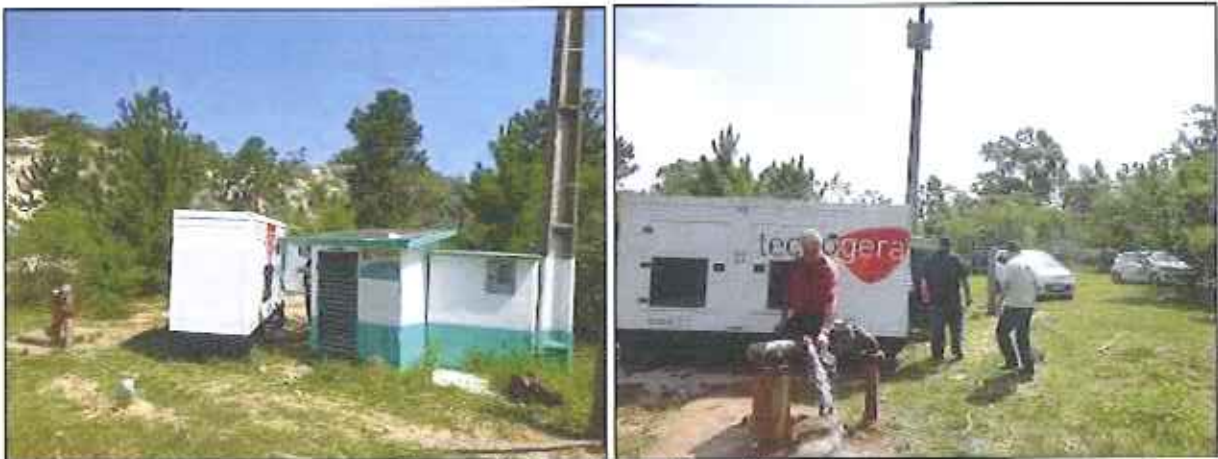
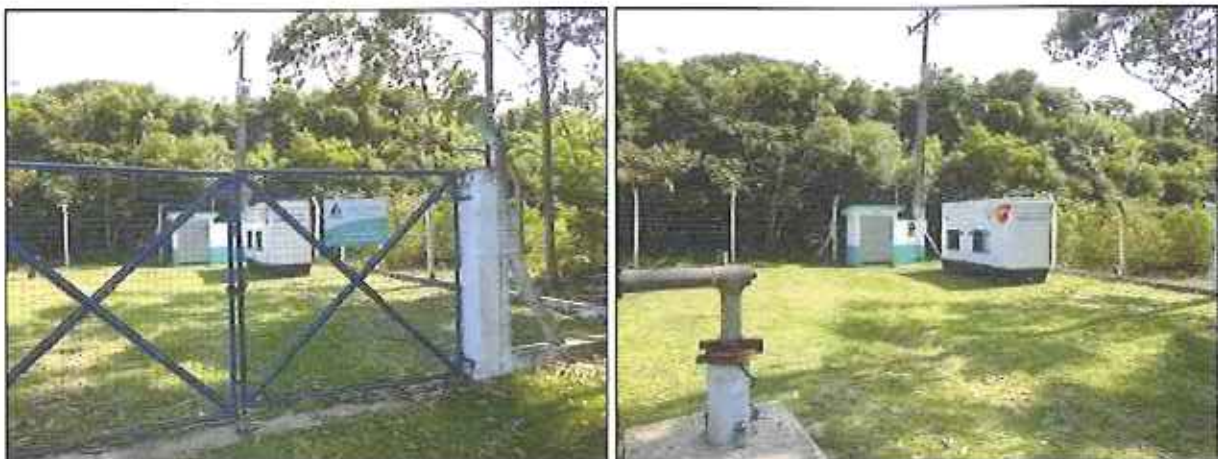
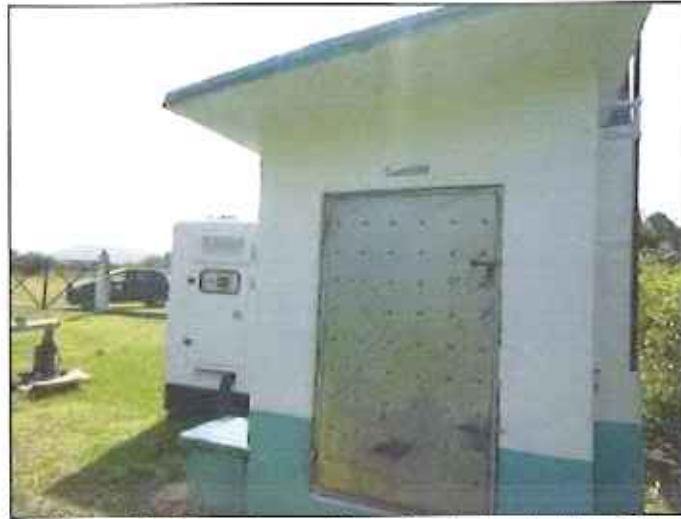
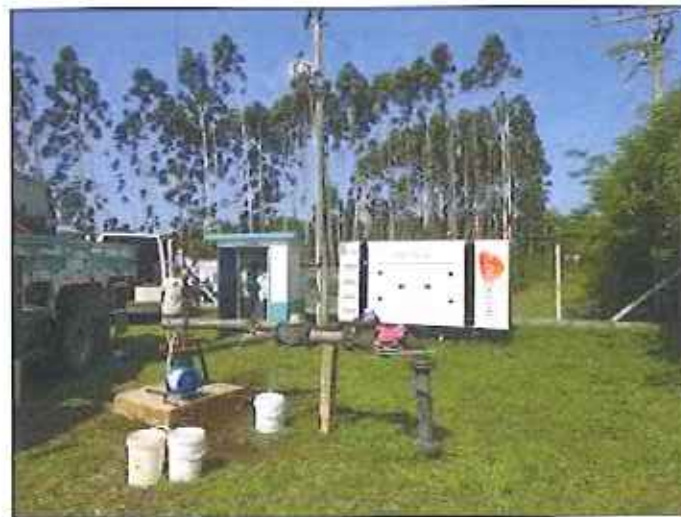
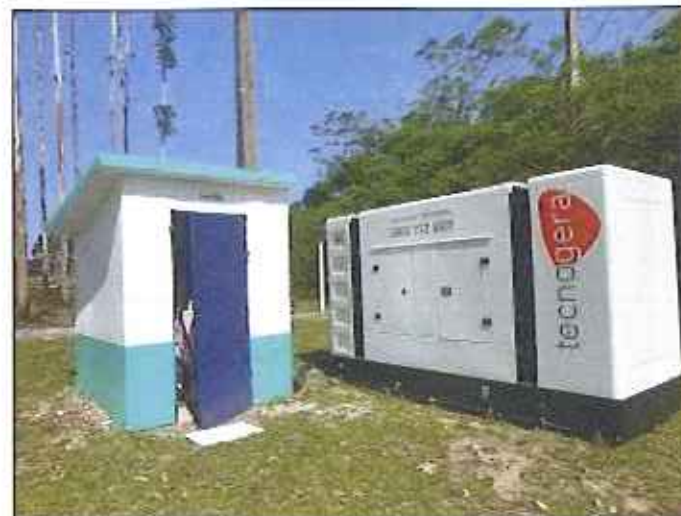
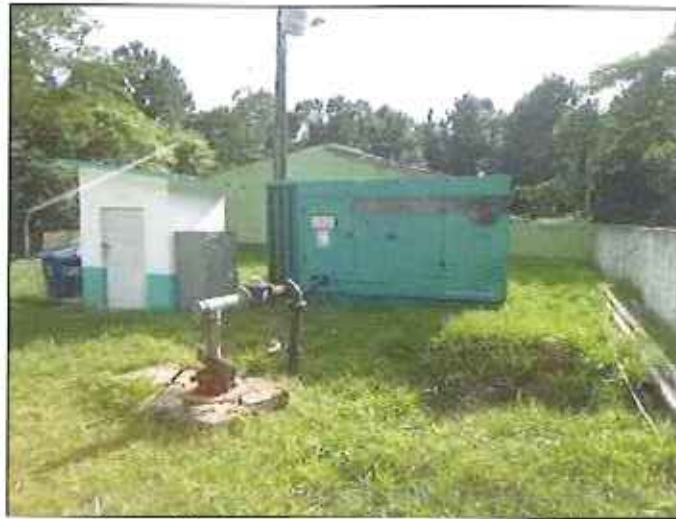
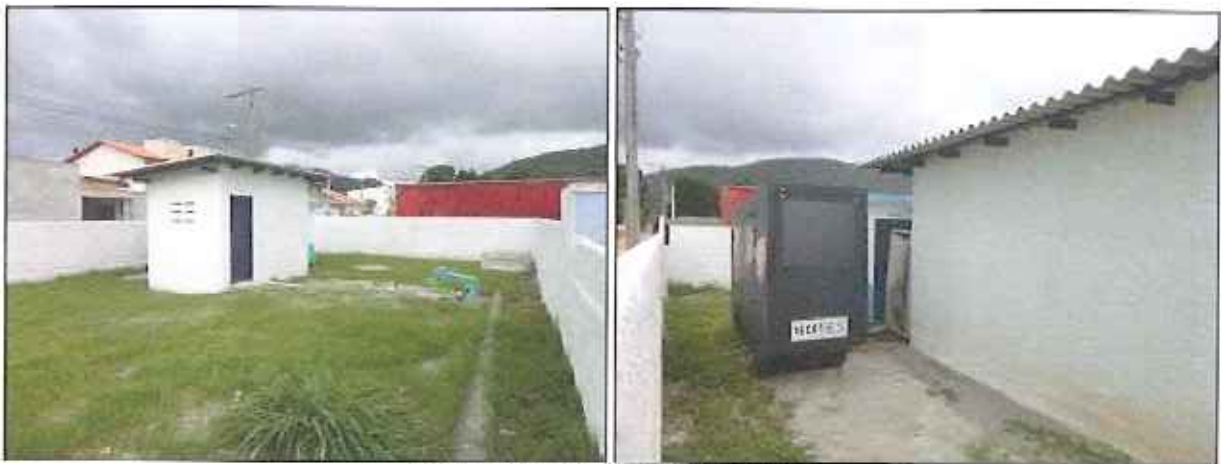
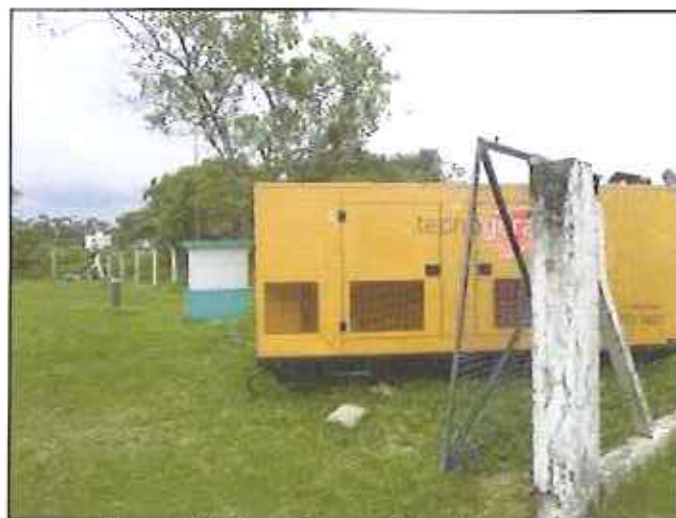
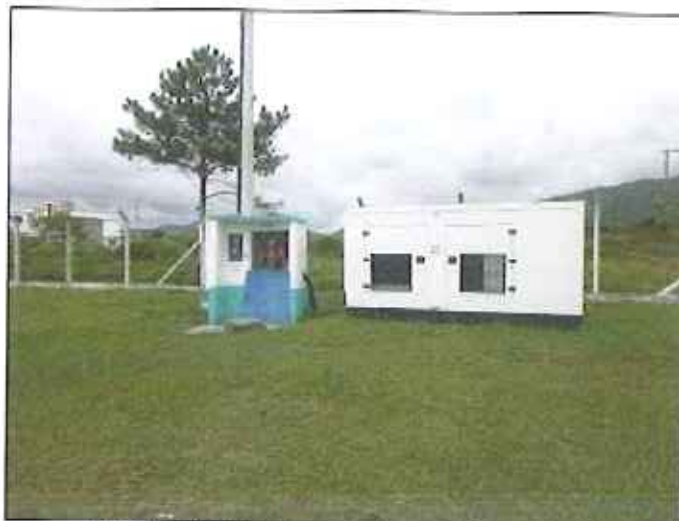
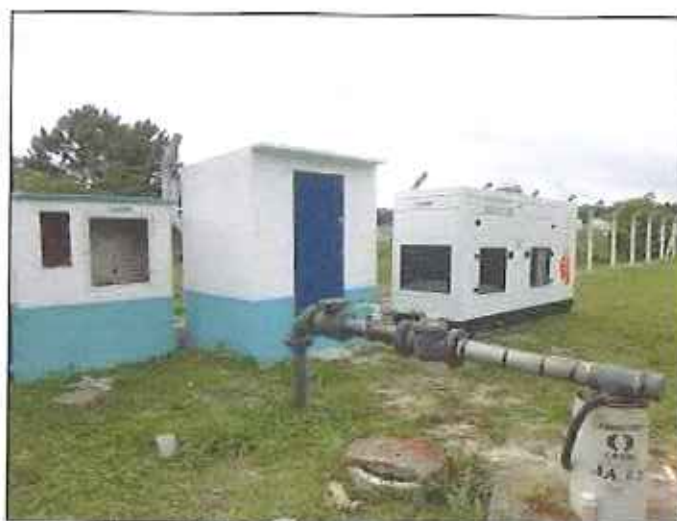
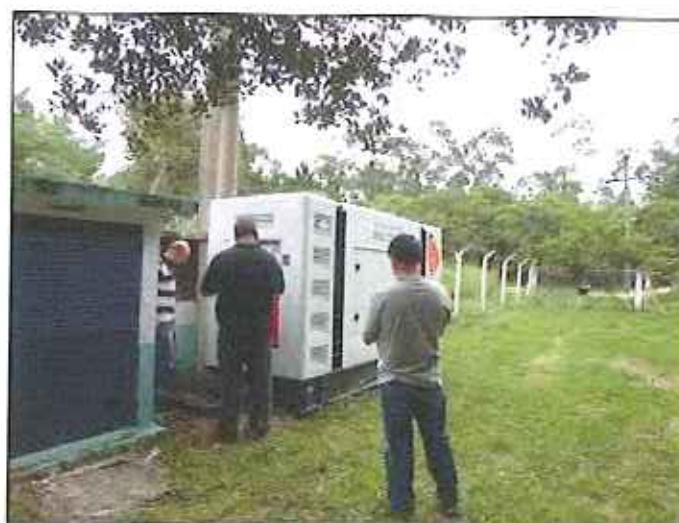
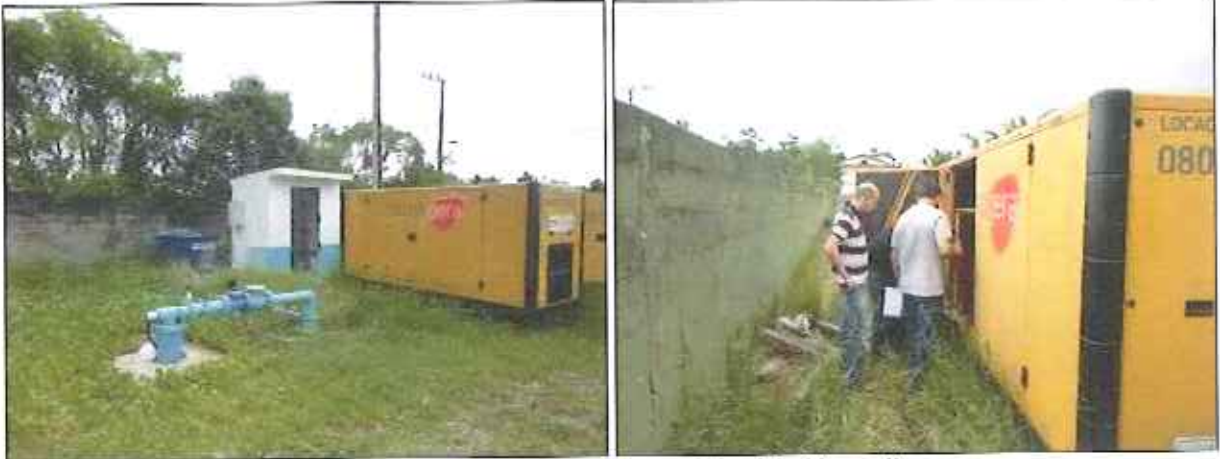
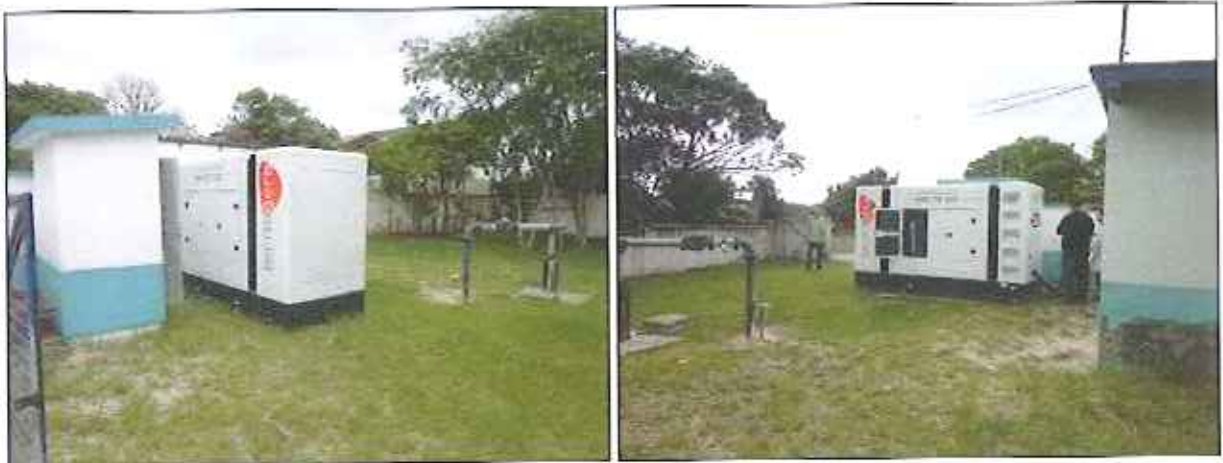
Todos os 25 poços de captação de água subterrânea localizados nos Ingleses, São João do Rio Vermelho e Santinho foram visitados pela equipe da ARESC para a averiguação do funcionamento dos grupos geradores de energia elétrica (figuras 15 a 31). A empresa de locação dos geradores estava realizando as devidas manutenções para o acionamento automático dos mesmos.

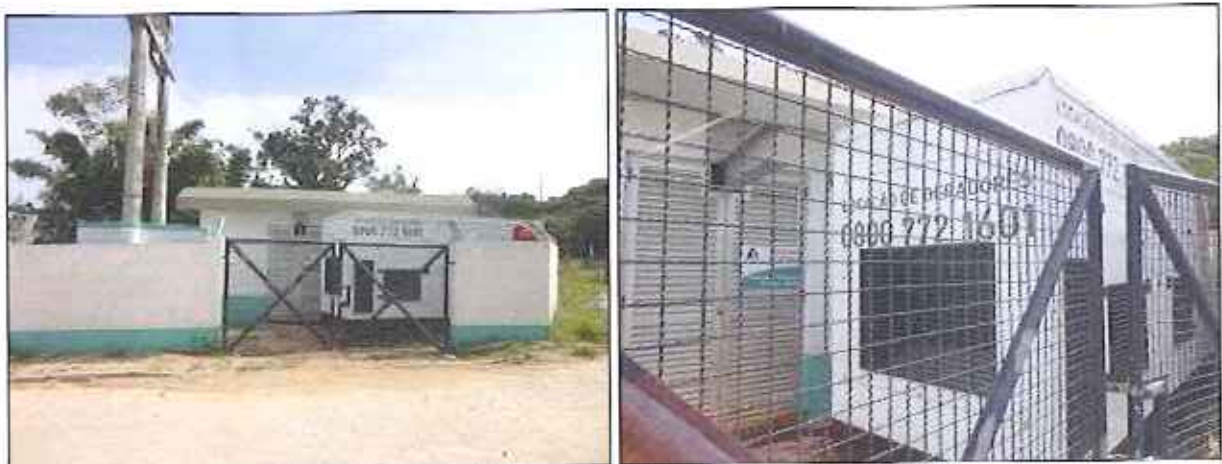
A principal Estação de Recalque do Norte da Ilha, localizada no bairro Ingleses, possui um grupo gerador de energia elétrica (*Booster Três Marias*), o qual encontra-se pronto para operação assim que houver necessidade (figura 32).

Figura 31: Gerador no *Booster Três Marias* (16/12/2015)

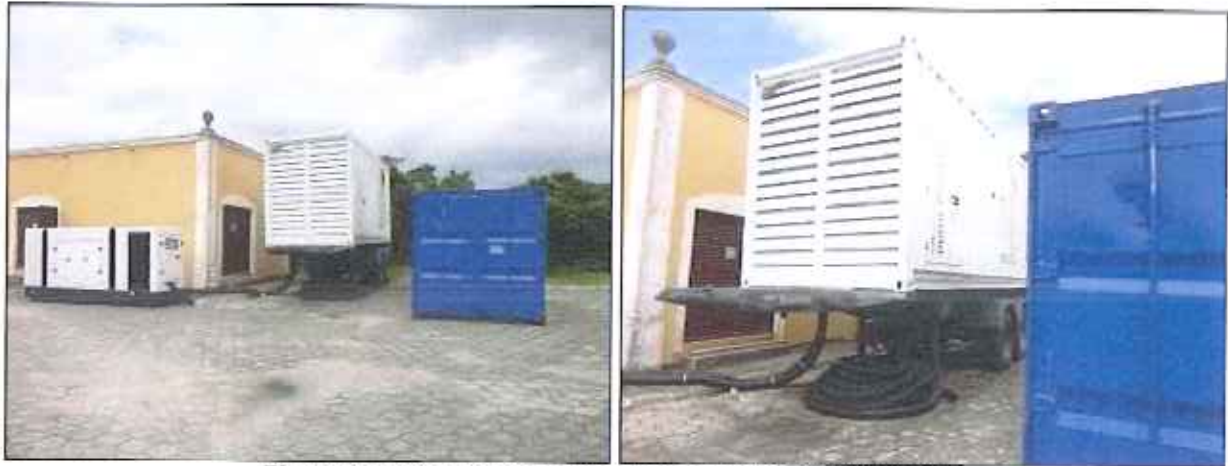
A ETA Lagoa do Peri apresenta uma vazão de tratamento de 215 L/s e conta com um grupo gerador de energia elétrica para que a Estação não pare de funcionar com eventuais problemas de falta de energia (Figura 32).

Figura 32: Geradores na ETA Lagoa do Peri (17/12/2015)

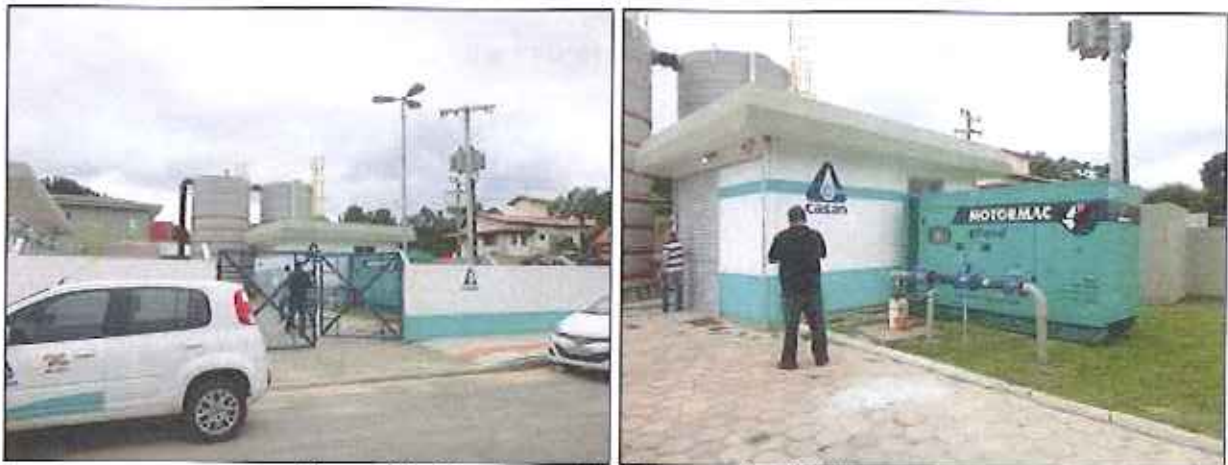
Uma nova ETA Compacta foi construída no bairro do Campeche desde a temporada de verão passada, juntamente com 5 poços de captação de água bruta (Figura 34). A Estação encontra-se em operação para tratar 80 L/s no máximo.

Figura 33: Gerador na ETA Campeche (17/12/2015)

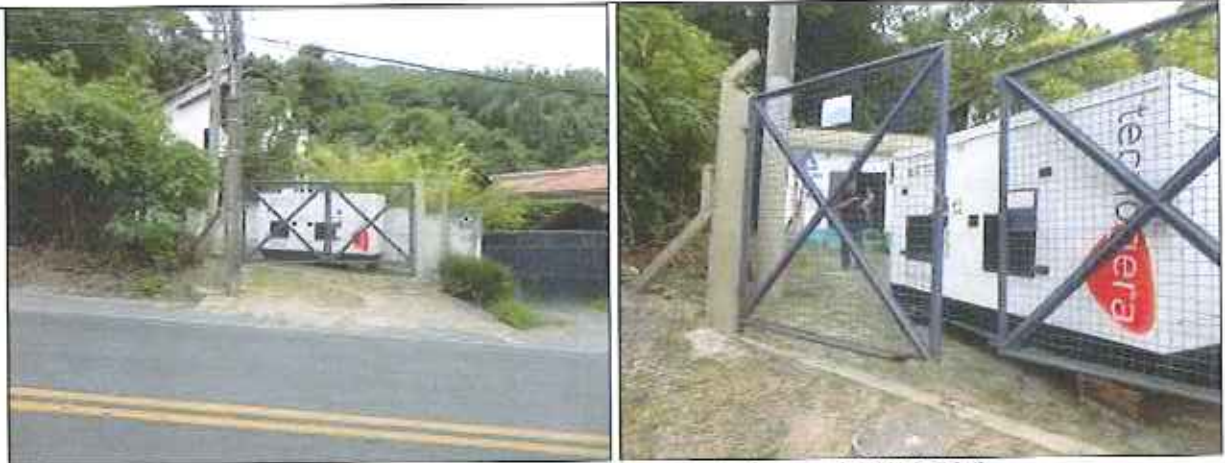
As duas grandes Estações de Recalque da região Sul/Leste – Booster Barra da Lagoa e Booster Canto da Lagoa, contam com grupos gerados de energia elétrica para que o abastecimento de água não fique prejudicado caso ocorra alguma falta de energia elétrica (figuras 35 e 36).

Figura 34: Gerador no Booster Barra da Lagoa (17/12/2015)

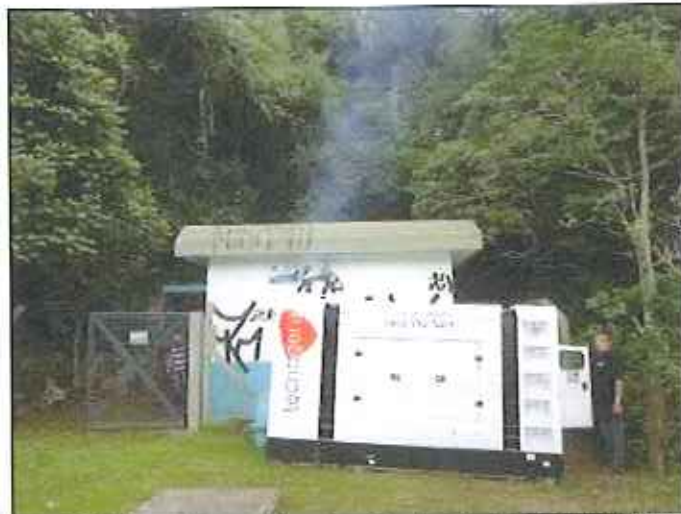
Figura 35: Gerador no Booster Canto da Lagoa (17/12/2015)
