Agência de Regulação de
Serviços Públicos de Santa Catarina

Relatório de Fiscalização EMERGENCIAL dos Serviços de Saneamento Básico

Unidade Auditada: Sistema de Esgotamento Sanitário (SES)

Município: São José / SC

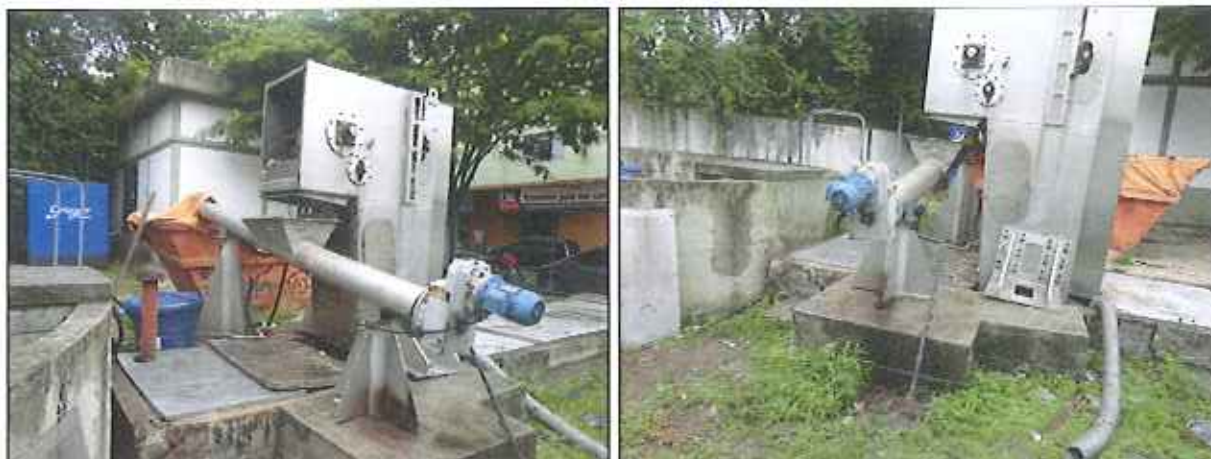
Essa Estação Elevatória possui um sistema de gradeamento mecanizado para a remoção de sólidos grosseiros (figura 2) no canal afluente, antes da passagem do efluente pelos conjuntos motobombas.

Figura 2: Gradeamento mecanizado e contêiner instalado na EEE de Campinas

A Estação Elevatória deve passar por uma avaliação técnica no sentido de verificar se o equipamento instalado é realmente adequado para o gradeamento de materiais finos, e se a frequência das manutenções preventivas e das limpezas está suprindo a necessidade da Elevatória, visto que o entupimento das grades é ocorrente.

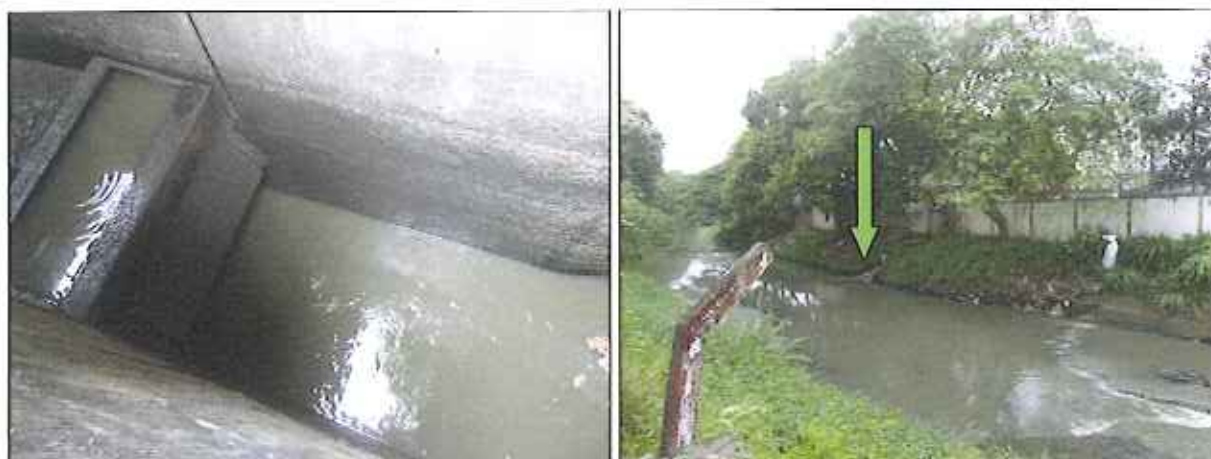
Durante a visita, foi constatado que esse gradeamento mecanizado não estava em funcionamento, sendo o fluxo do efluente bruto da Elevatória desviado e lançado diretamente no Rio Araújo, conforme figura 3. Segundo os moradores do entorno que também acompanharam a visita, essa situação ocorre constantemente. Possivelmente, esse gradeamento mecanizado instalado está retendo materiais muito finos e a realização de manutenção e limpeza não está ocorrendo na frequência desejada, devido ao entupimento constante do equipamento.

Figura 3: Canal afluente e lançamento direto no rio Araújo

Solicitam-se providências imediatas para que a Estação Elevatória de Esgoto SJ1 - Campinas opere regularmente, sem que ocorra novamente o entupimento do gradeamento mecanizado e o extravasamento do efluente bruto para o Rio Araújo. Deve ser providenciado o fechamento adequado do contêiner utilizado para armazenar os sólidos coletados pelo gradeamento.

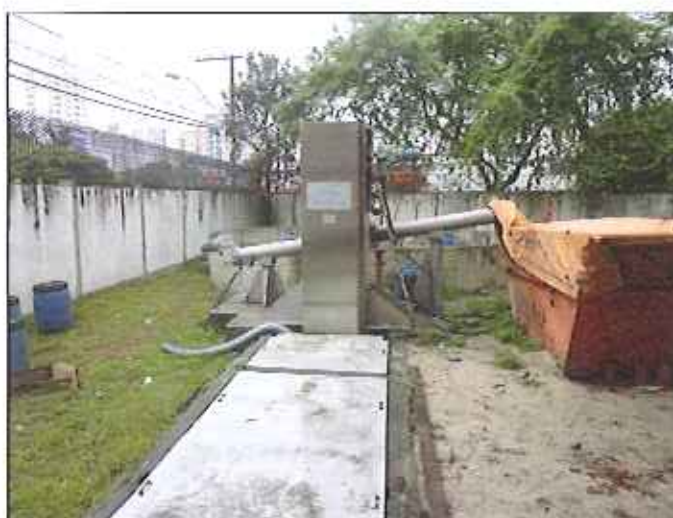
Foi verificado também que, quando o gradeamento mecanizado está em funcionamento, ocorre o lançamento de materiais para fora do contêiner instalado, o qual possui exatamente essa finalidade de armazenamento, conforme figura 4. Isso causa a contaminação do solo, a

ocorrências de vários insetos, aves e roedores, além de expor os moradores e as pessoas que ali circulam a exalação de forte mau cheiro.

Figura 4: Área interna e externa do poço de chegada da EEE

Também deve ser promovida uma limpeza geral da Estação Elevatória para a remoção dos resíduos lançados no solo, próximo ao gradeamento, além de adequar a pintura e padronização da concessionária, conforme já solicitado pelo Relatório de Fiscalização Inicial AGESAN nº 037/2015.

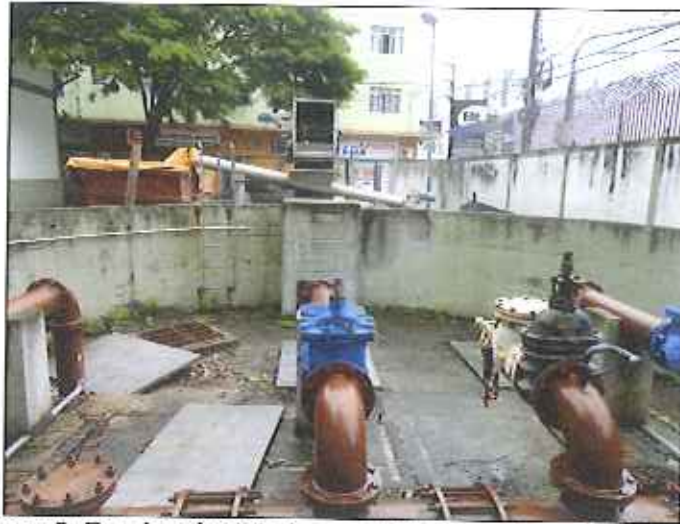
Cabe lembrar que a Estação Elevatória de Campinas possui três conjuntos motobomba que recalcam o efluente (figura 5) e é munida de sistema de supervisão (telemetria), porém, se algum problema de entupimento no gradeamento e de desvio do fluxo do efluente ocorre, o sistema de supervisão pode não detectar a falha de imediato.

Figura 5: Bombas instaladas na EEE Campinas (28/01/2016)
