Agência de Regulação de
Serviços Públicos de Santa Catarina

Relatório de Fiscalização INICIAL dos Serviços de Saneamento Básico

Relatório ARES C GEFIS nº 020/2016

Município: **SANTO AMARO DA IMPERATRIZ / SC**

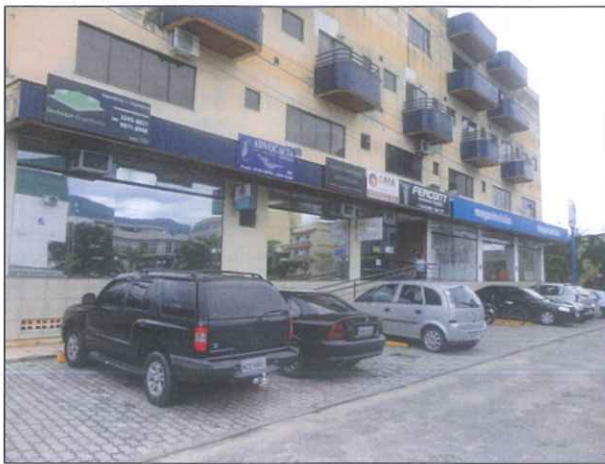
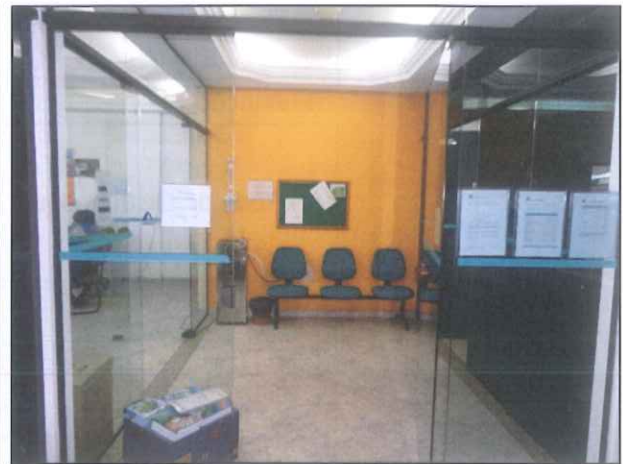
Figura 1: Escritório de atendimento ao público

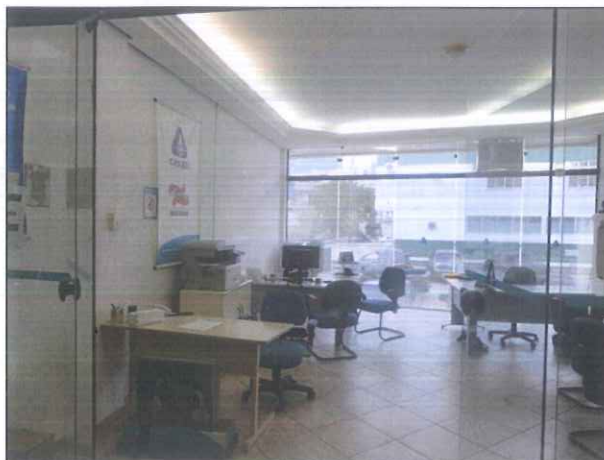
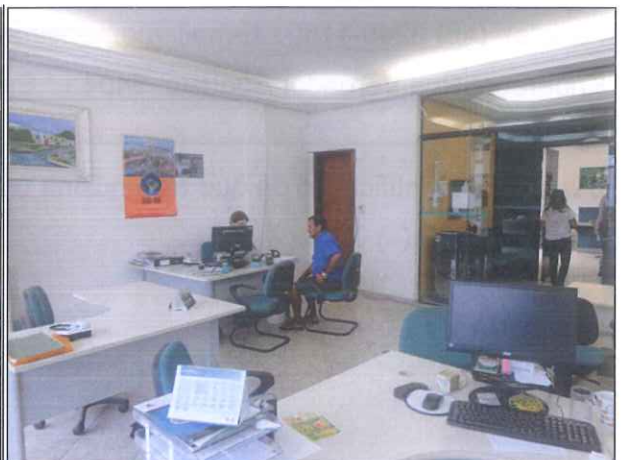
07) As condições de mobiliário são favoráveis (Resolução ARESC nº 046/2016 - Art. 127)? **Sim (x)** Não () – Obs.: Algumas cadeiras encontravam-se quebradas e há falta de armários e pastas para arquivar os documentos.

Figura 2: Local de atendimento ao usuário

RECOMENDAÇÃO 02: Providenciar novas cadeiras em substituição às quebradas e providenciar armários para organização dos documentos.

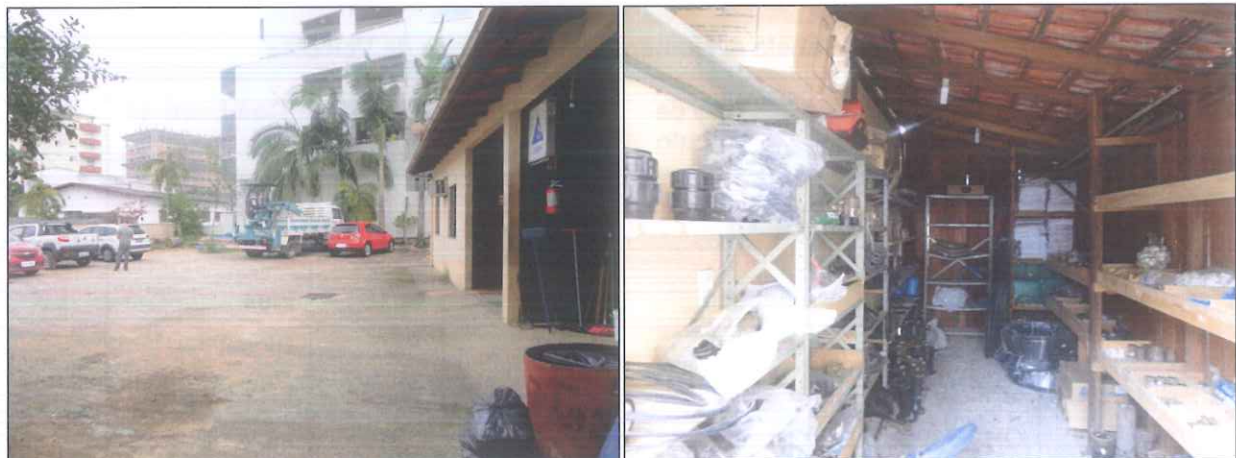
11) Existe almoxarifado em boas condições? Sim () **Não (x)** - Obs.: Almoxarifado com muitos arquivos de escritório mal organizados, gerando o aparecimento de roedores no local.

Figura 4: Área externa e interna do almoxarifado

RECOMENDAÇÃO 03: Providenciar melhorias organizacionais no almoxarifado e dispor documentos do escritório em local adequado.

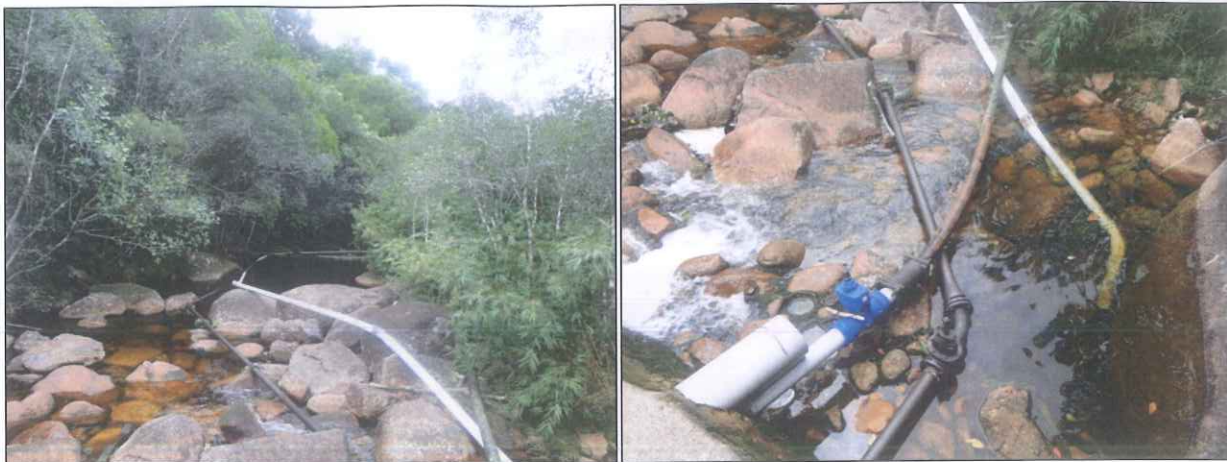
Figura 7: Área do manancial de captação

39) Existe cerca de proteção da área do manancial (Resolução ARESC nº048/2016- Art. 10º)? Sim () **Não (x)** - Obs.: Manancial localizado dentro do hotel Caldas da Imperatriz.

RECOMENDAÇÃO 08: Realizar o correto isolamento da área de captação.

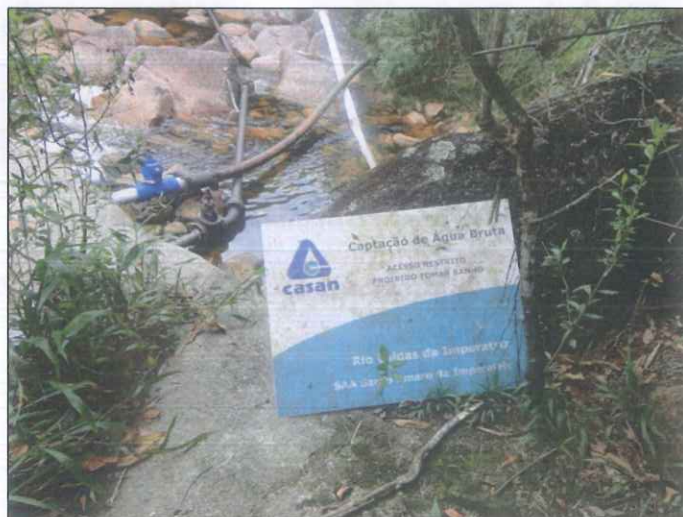
45) Existe placa de identificação com as restrições à utilização da área (Resolução ARESO n°048/2016 - Art. 10°)? Sim () **Não (x)** – Obs.: Placa de identificação danificada.

Figura 8: Placa de identificação em local inadequado

RECOMENDAÇÃO 10: Instalar placa de identificação e aviso de restrição de acesso à área.

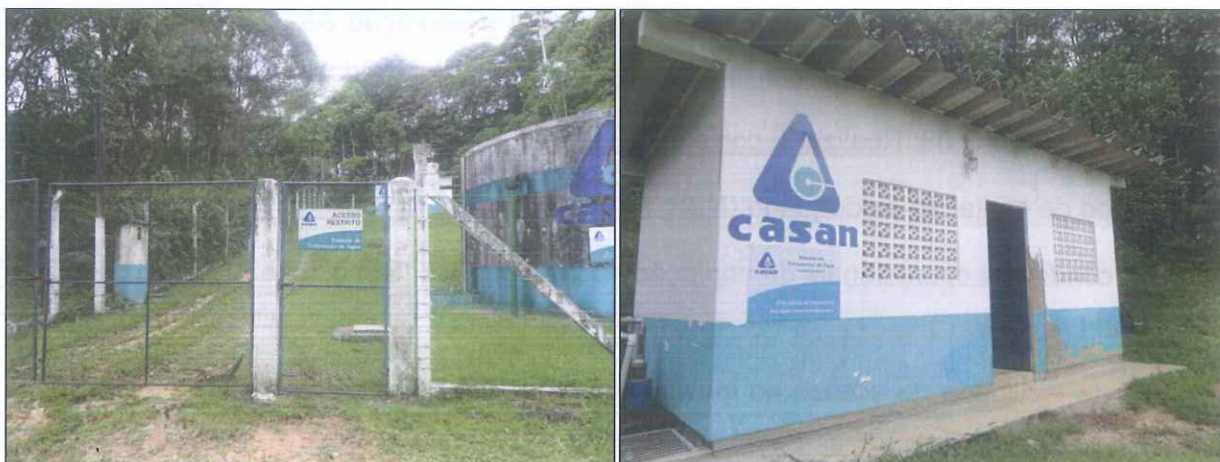
Figura 9: ETA Caldas da Imperatriz

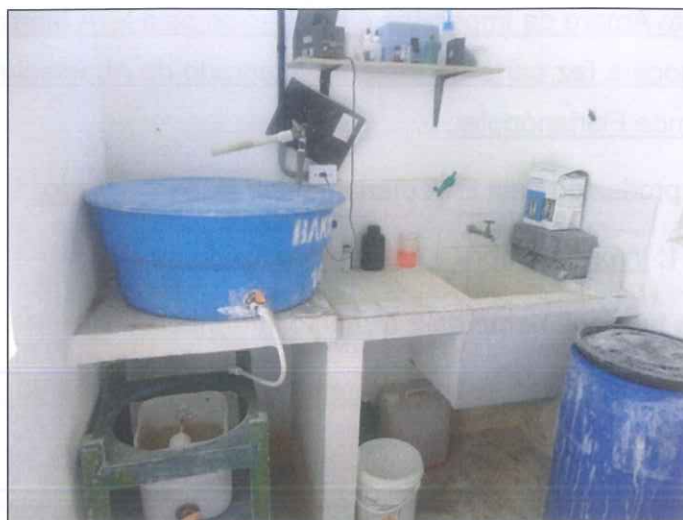
Figura 10: Laboratório da ETA Caldas da Imperatriz

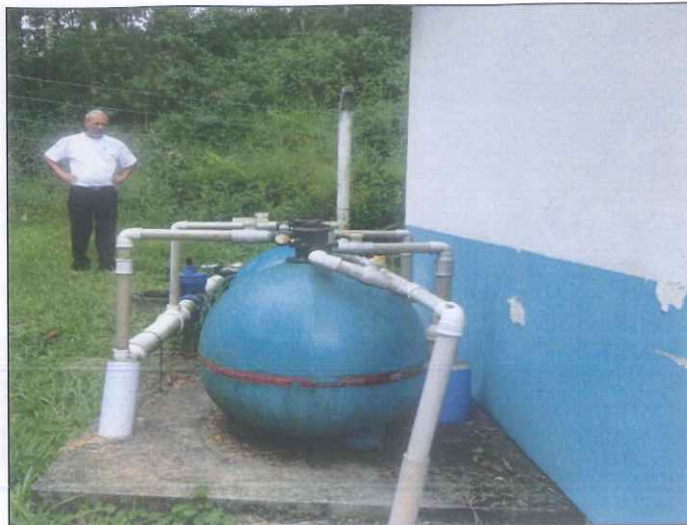
67) Os filtros estão em boas condições (Resolução ARES n°048/2016 - Art. 15)? **Sim (x)** Não ()

Figura 11: Filtros de areia

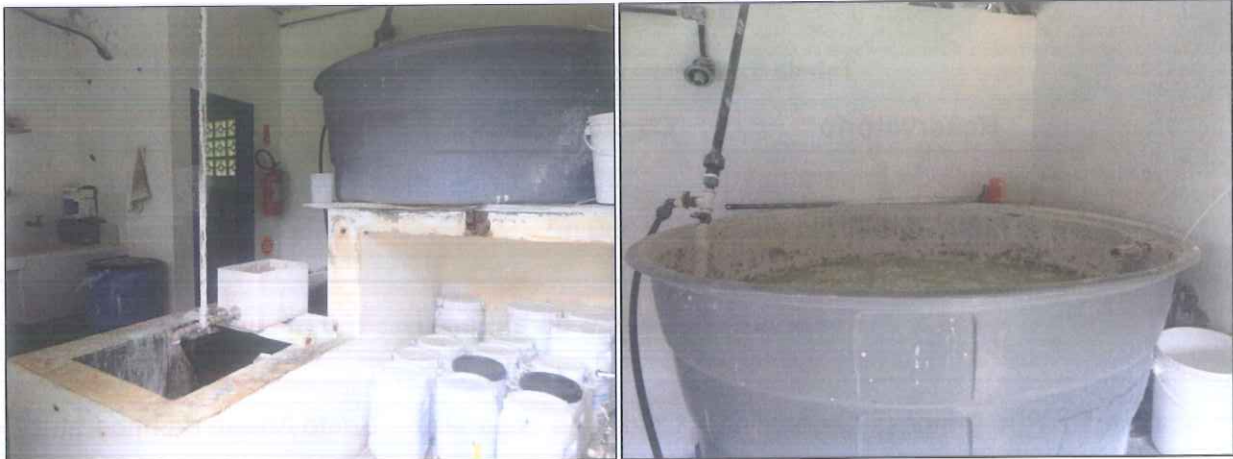
70) A estrutura do prédio da casa de química está aparentemente segura (Resolução ARES C nº048/2016 - Art. 15)? Sim () **Não (x)** – Obs.: Em péssimas condições de conservação.

Figura 12: Casa de química

RECOMENDAÇÃO 20: Melhorar a estrutura interna e externa da casa de química.

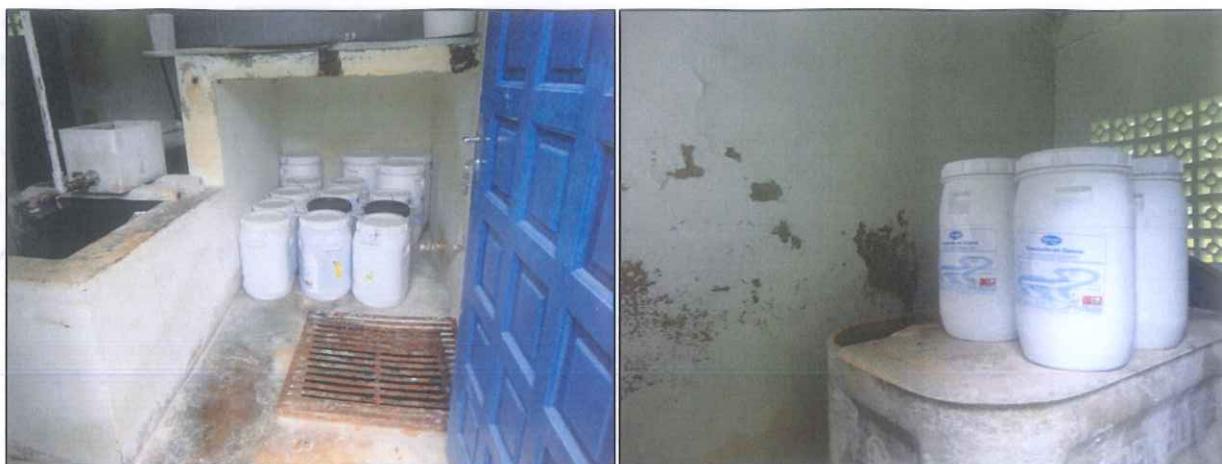
71) Existe almoxarifado para acondicionamento de produtos químicos (Resolução ARES C nº048/2016 - Art. 18 §2º)? Sim () **Não (x)**

72) O armazenamento dos produtos químicos é adequado (Resolução ARES C nº048/2016 - Art. 18 §2º)? Sim () **Não (x)**

Figura 13: Armazenamento inadequado dos produtos químicos

RECOMENDAÇÃO 21: Providenciar local adequado para armazenamento dos produtos químicos da ETA.

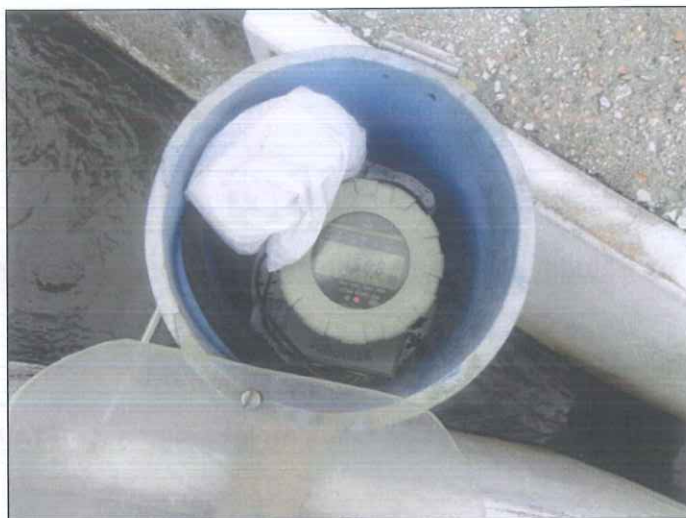
188) Existe medidor de vazão (NBR 12.209)? **Sim (x)** Não () – Vazão: 15,87 L/s no momento da visita, sendo a ETE projetada para vazão média de 32 L/s.

Figura 29: Medidor de vazão
