Agência de Regulação de  
Serviços Públicos de Santa Catarina

## Relatório de Fiscalização de INICIAL dos Serviços de Saneamento Básico

Relatório ARES C GEFIS nº 019/2016  
Município: **ARARANGUÁ** / SC  
Referência: Processo ARES C nº 0152/2016

Data: Março 2016.

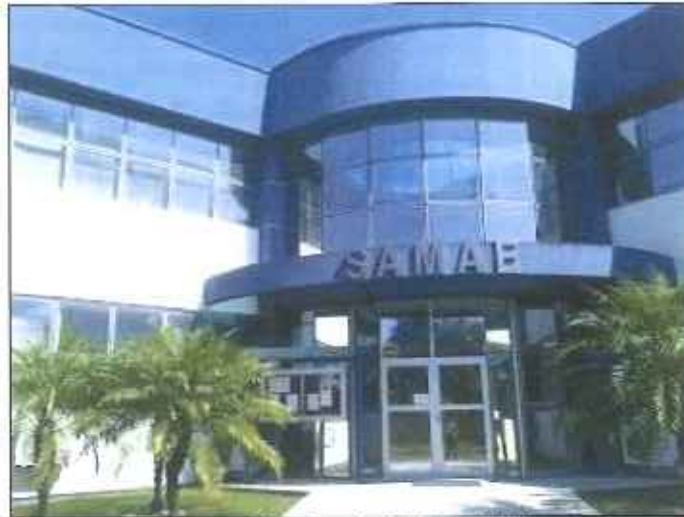
01) Existe identificação de que ali funciona um escritório de atendimento (Lei nº 8.078 Art. 6º)? **Sim ( x )** Não ( )

Figura 1: Fachada do Escritório

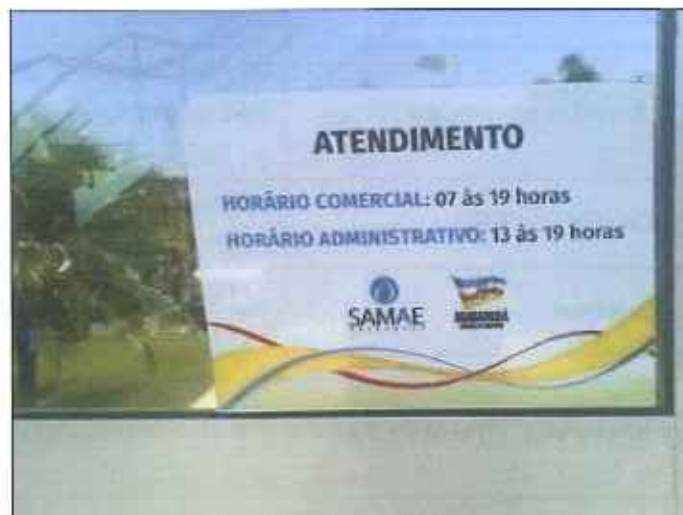
04) Há placa indicativa do horário de funcionamento (Lei nº 8.078 - Art. 6º)? **Sim ( x )** Não ( )

Figura 2: Horário disponível aos usuários

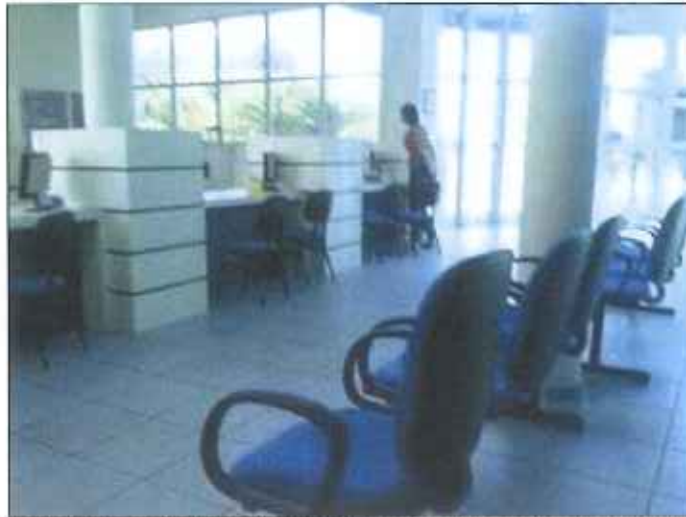
07) As condições de mobiliário são favoráveis (Resolução ARESC nº 046/2016 - Art. 127)?

Figura 3: Condições do local de atendimento aos usuários

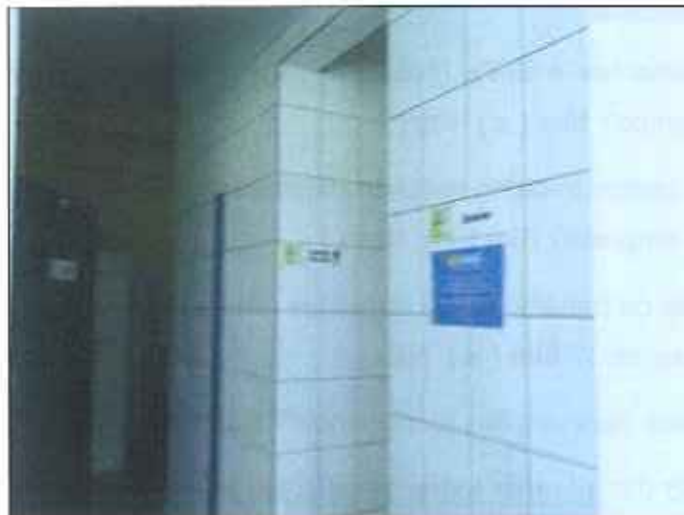
10) Há sanitários para os usuários (Resolução ARESC nº 046/2016 - Art. 127)? Sim ( x ) Não ( ) - Encontram-se em boas condições de higiene e limpeza? Sim ( x ) Não ( )

Figura 4: Sanitário individual para os usuários

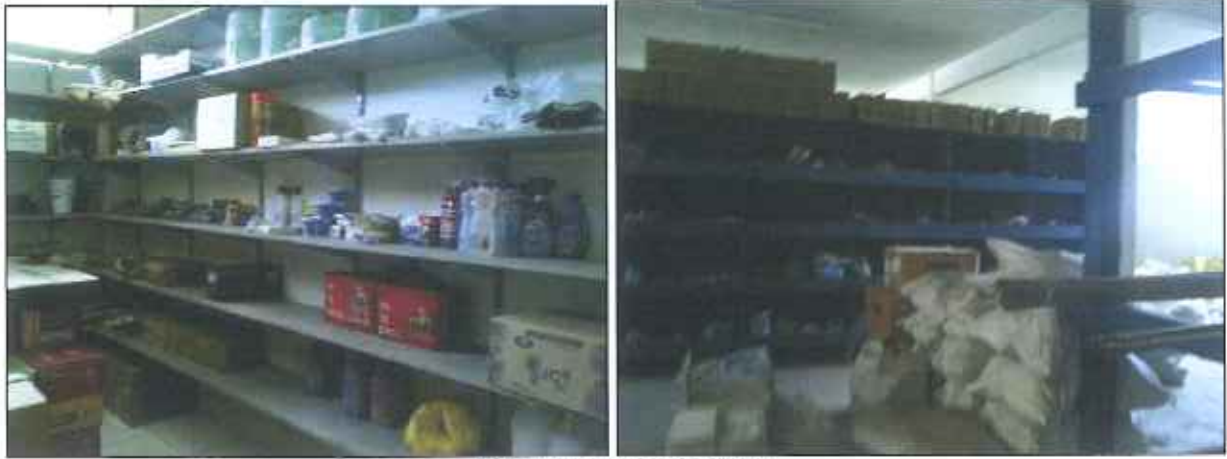
11) Almoxxarifado em boas condições? Sim ( x ) Não ( )

Figura 5: Almojarifado

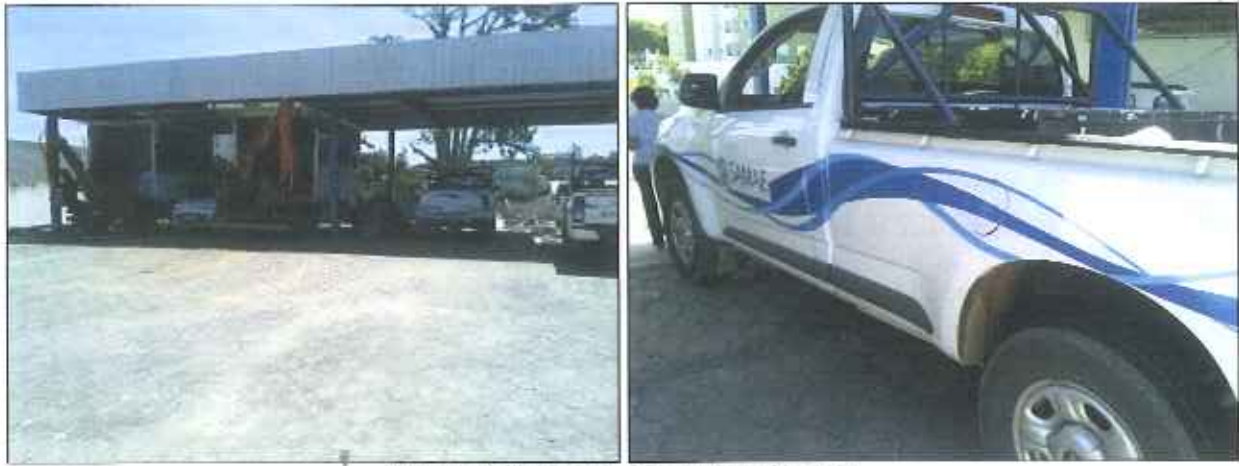
19) Existem veículos para uso dos funcionários<sup>3</sup>? **Sim** ( x ) Não ( )

Figura 6: Veículos da concessionária

RECOMENDAÇÃO 03: Informar todos os veículos que estão disponíveis na concessionária, relacionando placa, modelo, ano.

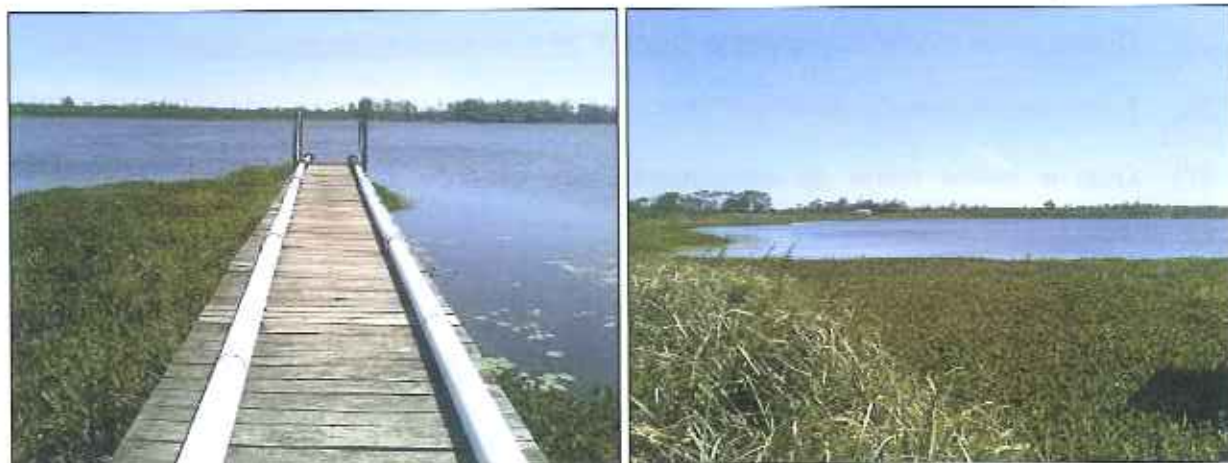
**Figura 7: Lagoa dos Bichos**

39) Existe cerca de proteção da área do manancial (Resolução ARES n°048/2016- Art. 10º)? Sim ( ) **Não ( x )**

45) Existe placa de identificação com as restrições à utilização da área (Resolução ARES n°048/2016- Art. 10º)? Sim ( ) **Não ( x )**

RECOMENDAÇÃO 10: Realizar o correto isolamento da área de captação.

RECOMENDAÇÃO 11: Instalar placa de identificação e aviso de restrição de acesso à área.

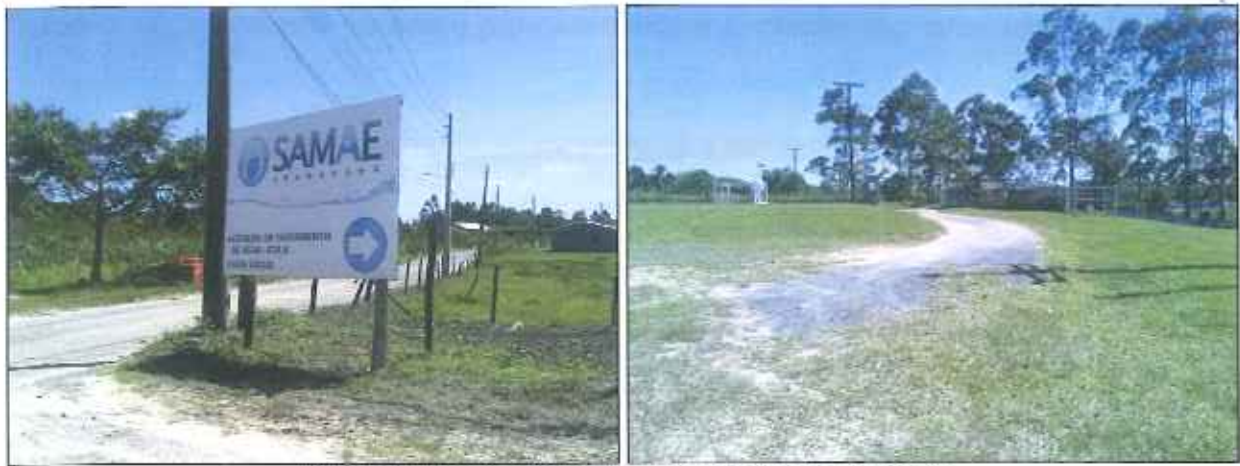
Figura 9: Acesso à área de captação Lagoa da Serra

55) Existe proteção contra enchentes e entrada de pessoas estranhas e animais (Resolução ARESC nº048/2016 - Art. 10º)? **Sim ( x )** Não ( )

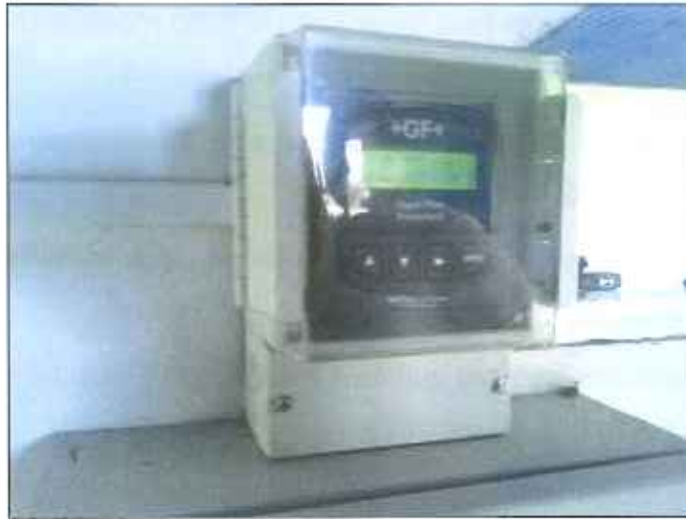
137) Existe Macromedição na saída (Resolução ARESC nº048/2016 - Art. 17)? Sim ( x )  
Não ( ) - Vazão no momento da vistoria: 70 L/s. x

Figura 20: Macromedidor de vazão de saída

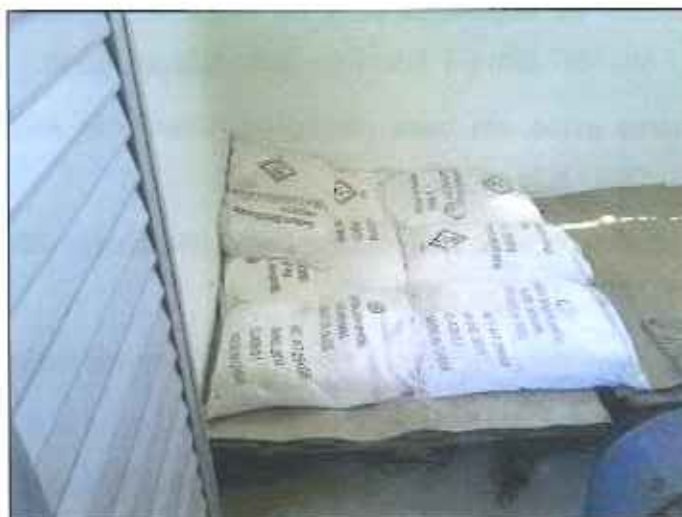
180) Existe almoxarifado para acondicionamento de produtos químicos (Resolução ARESC nº048/2016 - Art. 18 §2º)? **Sim ( ) Não ( x )** – Obs.: Produtos químicos localizados na ERAT ETA III provisoriamente devido às obras de melhorias.

Figura 27: Almoxarifado dos produtos químicos provisório

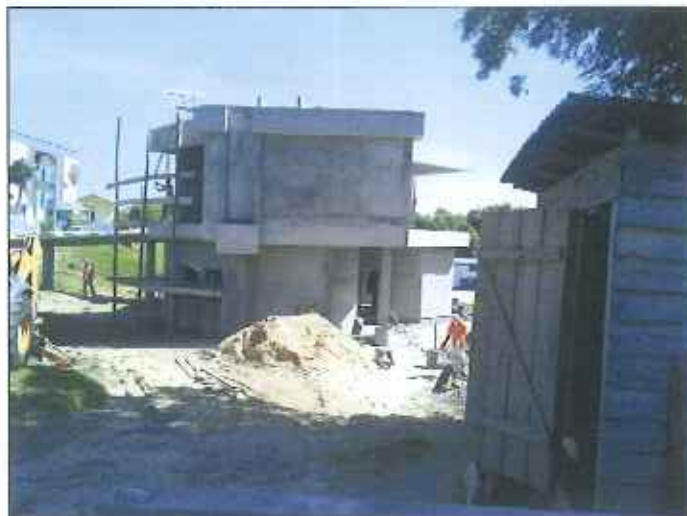
Figura 28: ETA III em obras

RECOMENDAÇÃO 38: Apresentar cronograma de implantação do projeto de melhorias da ETA II.

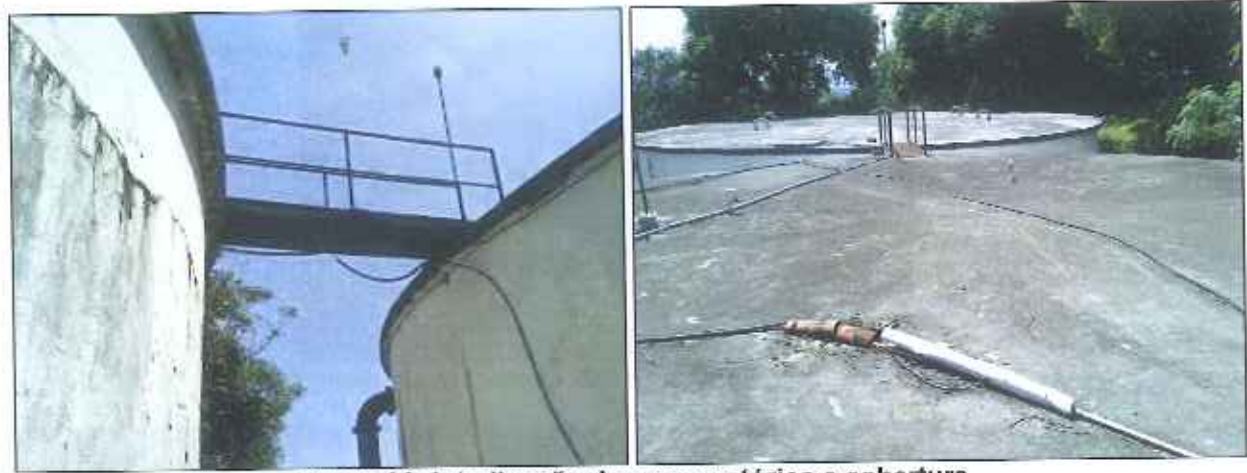
257) As áreas de cobertura encontram-se em condições adequadas (Resolução ARESC nº048/2016 - Art. 23)? Sim ( x ) Não ( )

Figura 36: Interligação dos reservatórios e cobertura

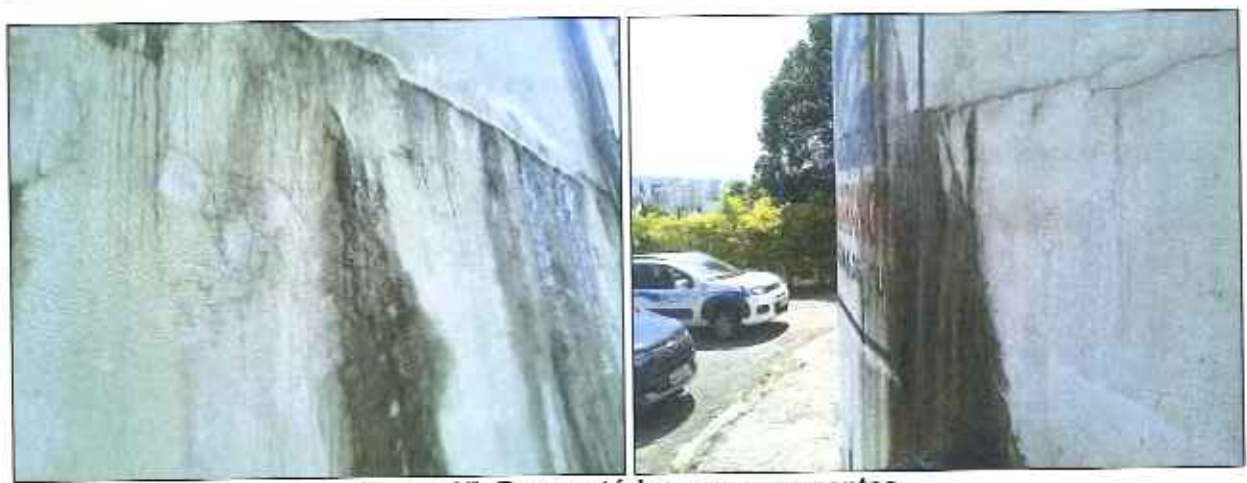
Observação: Os reservatórios apresentam vazamentos e infiltrações.

Figura 37: Reservatórios com vazamentos

RECOMENDAÇÃO 62: Restaurar os reservatórios, com impermeabilização interna e externa e realizar pintura externa.

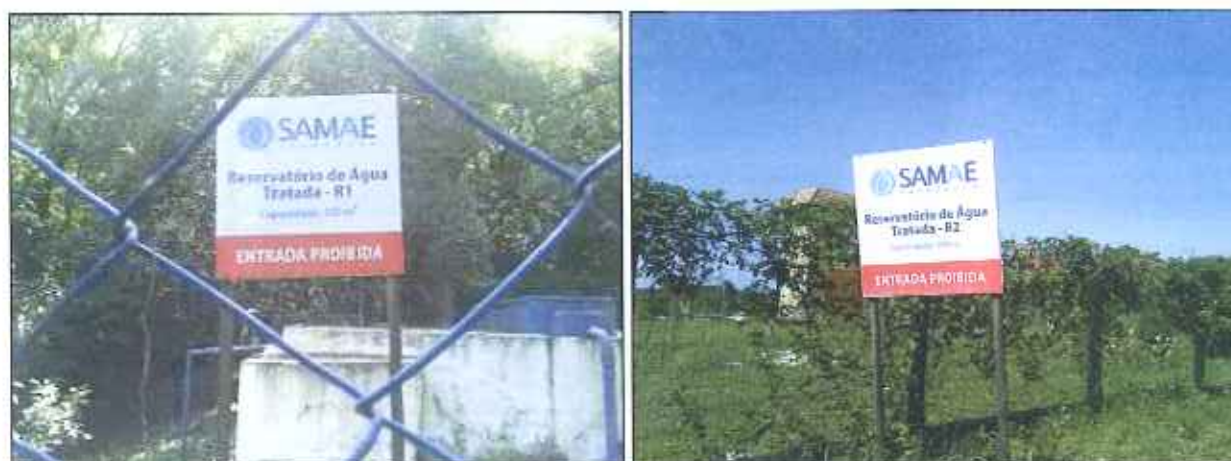
263) Existem placas indicativas de propriedade e restrição de uso das áreas dos reservatórios (Resolução ARESC nº048/2016 - Art. 10º)? **Sim ( x )** Não ( )

Figura 41: Identificação dos Reservatórios do Morro dos Conventos

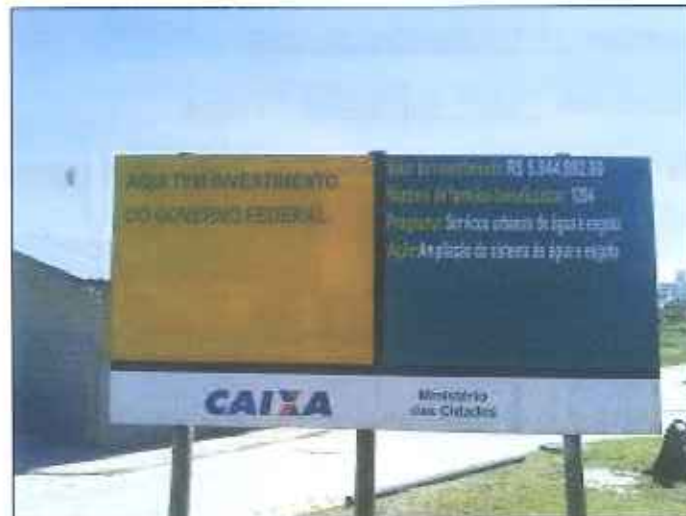
Figura 51: Aviso de ampliação do sistema de água e esgoto

RECOMENDAÇÃO 81: Apresentar cronograma de finalização das obras e implantação do SES.
