ATA DA 143ª REUNIÃO DO CONSELHO CONSULTIVO DA AGESAN

**PARECER SOBRE O RELATÓRIO DE
ACOMPANHAMENTO**

PARECER SOBRE O RELATÓRIO DE FISCALIZAÇÃO

RELATÓRIO DE FISCALIZAÇÃO

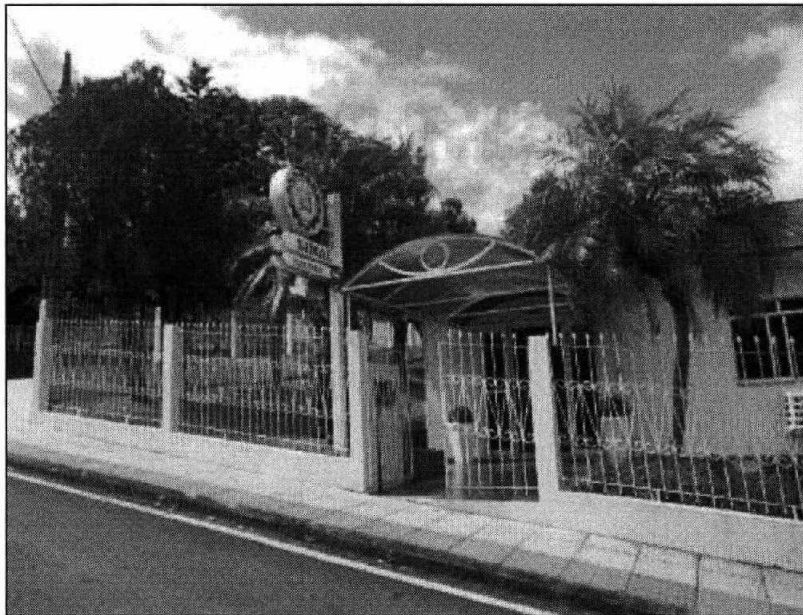
Figura 4: Fachada do Escritório do SAMAE

1) Existe identificação de que ali funciona um escritório de atendimento (Lei nº 8.078 Art. 6º)? Sim () Não () Pendência ():

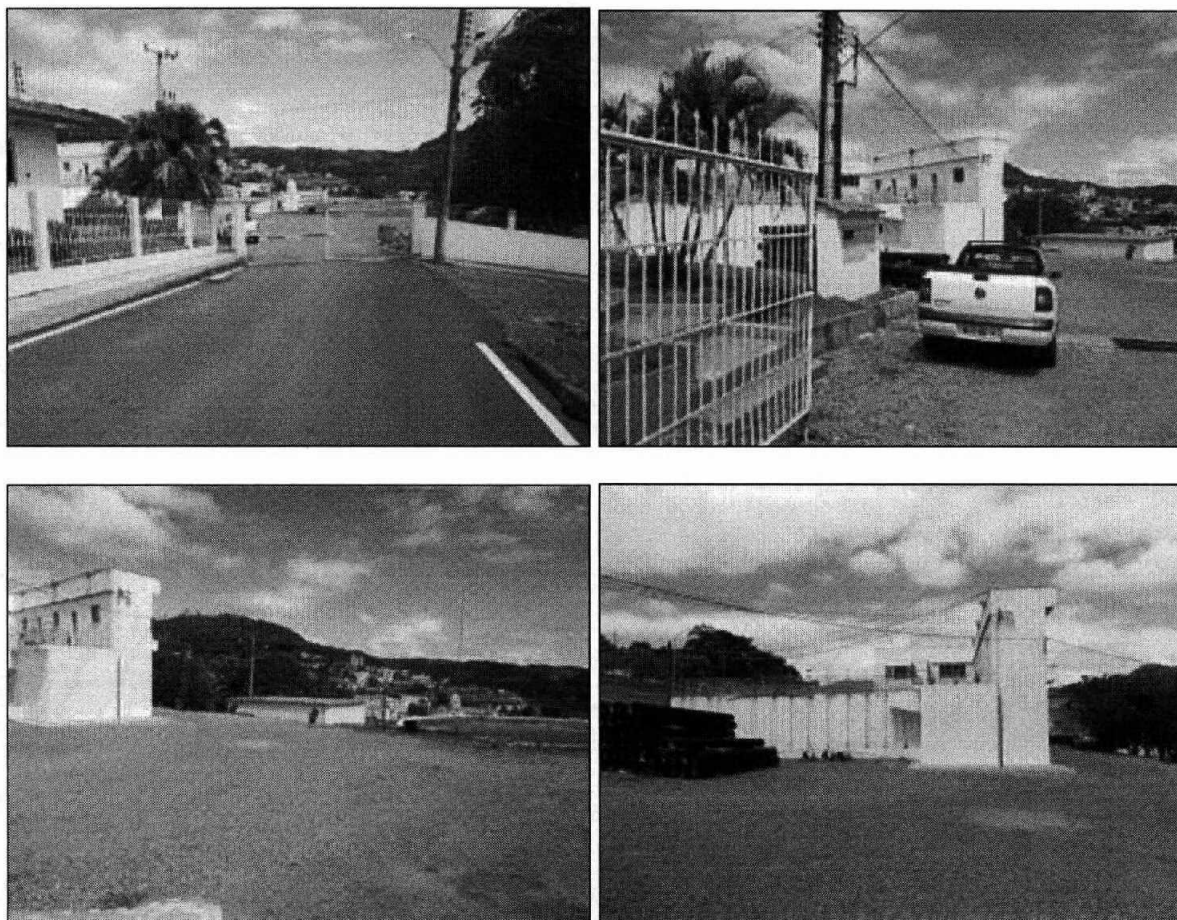
Figura 5: Vista geral da Estação de Tratamento de Água de Ouro/Capinzal

Obs.: Não foi inspecionada, apenas avistada de fora.

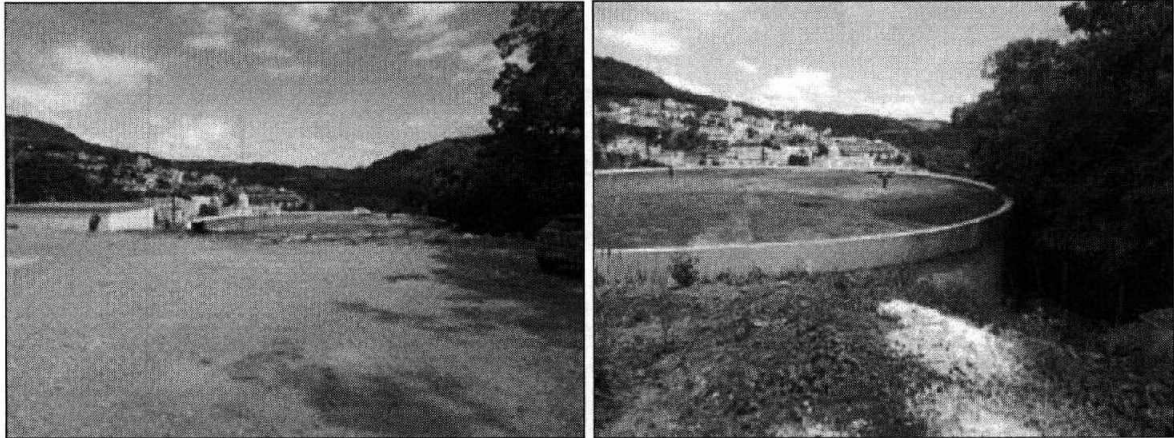
Figura 6: Reservatórios vistos à distância

Obs.: Não foram visitadas.
