# PARECER SOBRE O RELATÓRIO DE FISCALIZAÇÃO

**RELATÓRIO DE ACOMPANHAMENTO GEFIS Nº 025/2013**

Assunto: Fiscalização de ACOMPANHAMENTO dos Serviços de Saneamento Básico

Referência: Processo AGESAN 00092/2011 e Relatório GEFIS nº 00025/2011

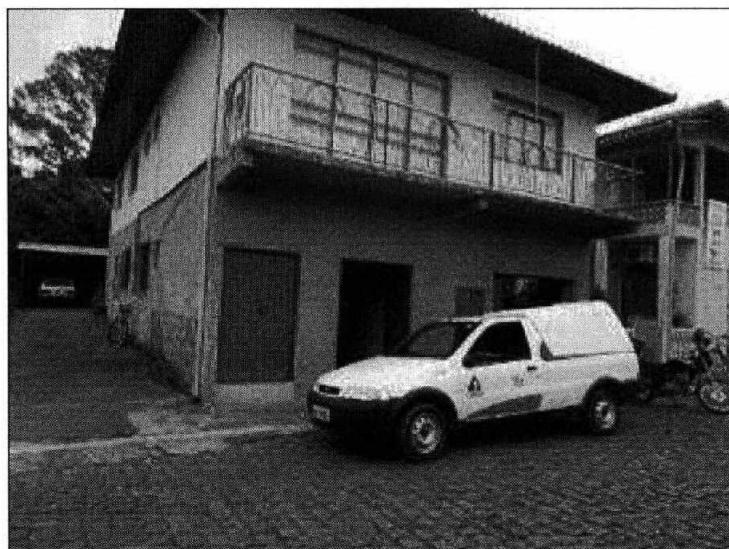
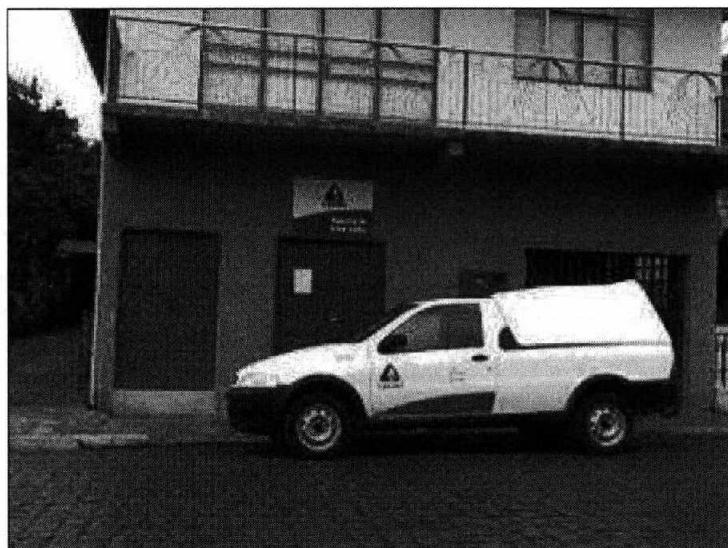
- 
- 1) Existe identificação de que ali funciona um escritório de atendimento (Lei nº 8.078 Art. 6º)? Sim (x) Não ( ) Pendência ( ):

**Figura 1: Fachada Escritório (inicial)**

**Figura 2: fachada do escritório (acompanhamento)**

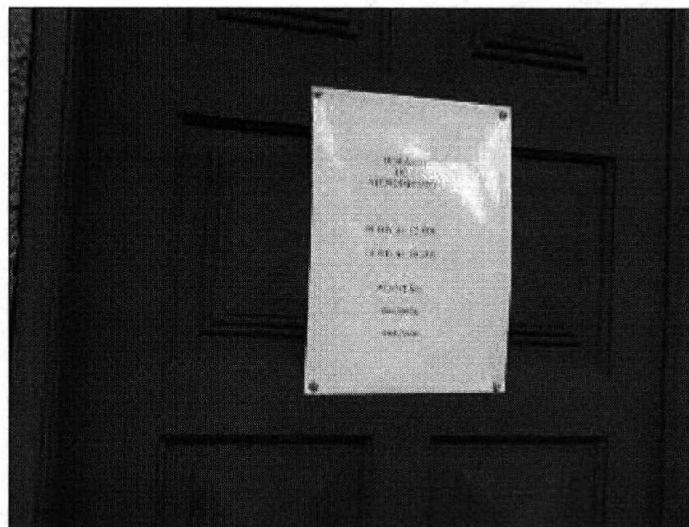
**Figura 3: Placa indicativa de horário (acompanhamento)**

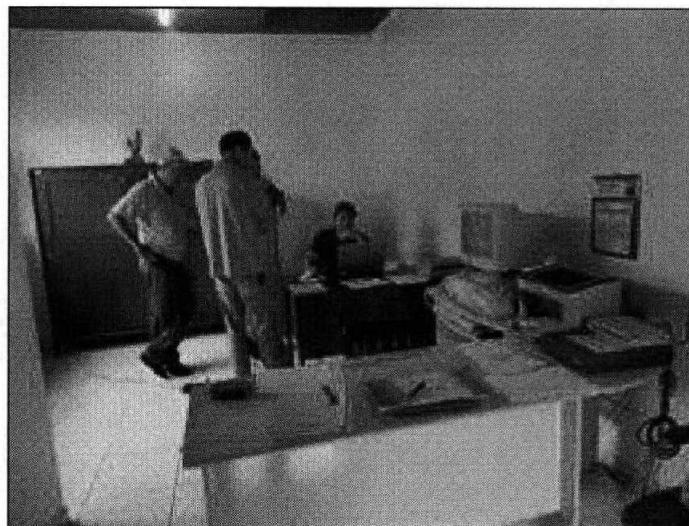
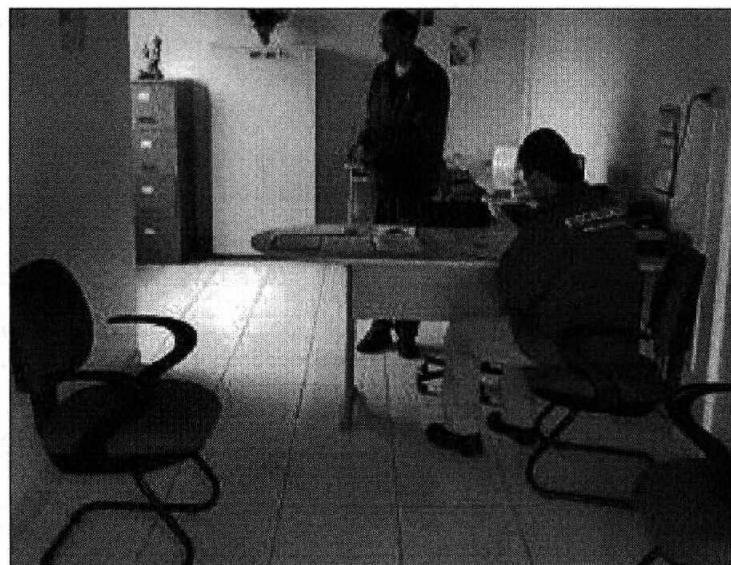
- 6) As condições de mobiliário são favoráveis (Resolução AGESAN nº 004 - Art. 127)? Sim (x) Não ( ) Obs.: Foram todos modernizados. (Acompanhamento)

**Figura 4: Mobiliários do escritório (inicial)**

**Figura 5: Mobiliário do escritório (acompanhamento)**

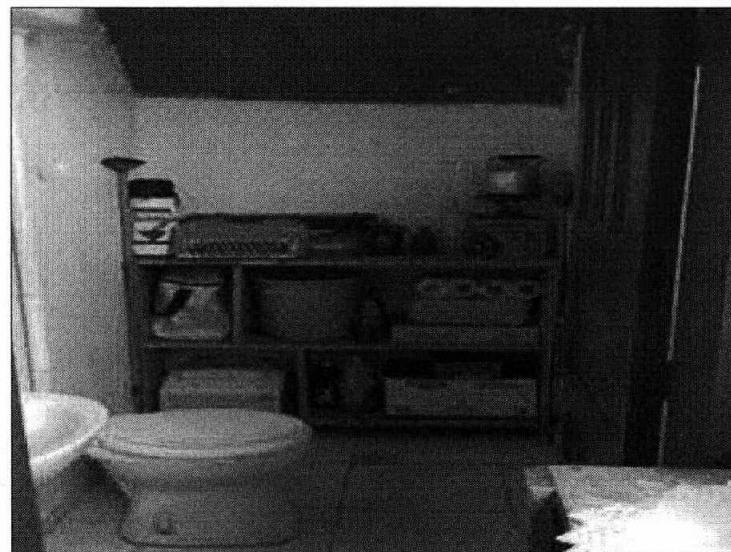
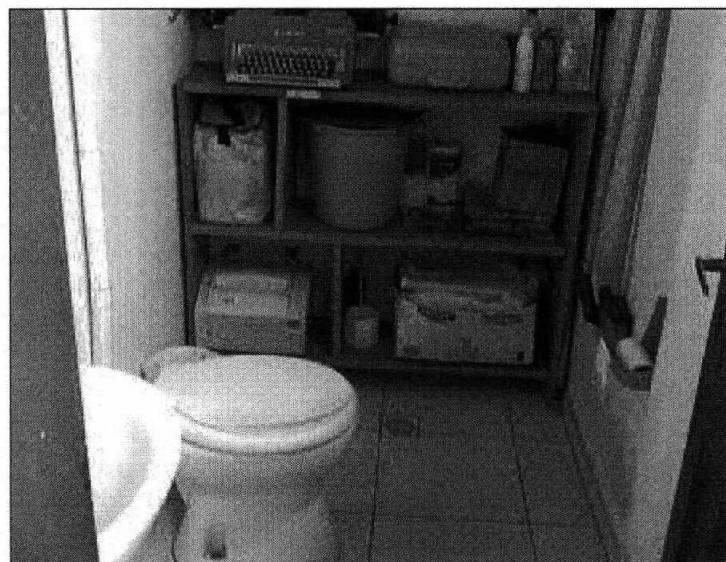
**Figura 6: Sanitário funciona também como depósito. (inicial)**

**Figura 7: Sanitário coletivo (acompanhamento)**

Obs.: Funciona junto ao depósito. Sugere-se readequar. (Acompanhamento)

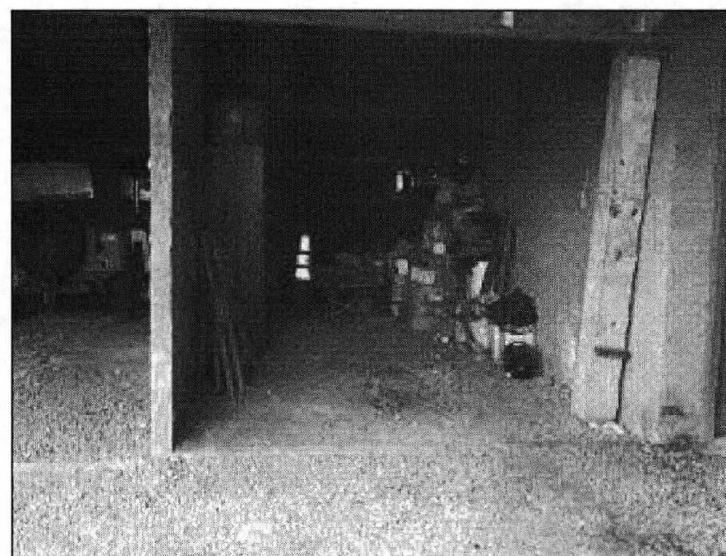
10) Existe almoxarifado em boas condições? Sim ( ) Não (x) Pendência ( ): Obs.:  
Almoxarifado está localizado numa garagem alugada, sem acomodações.

**Figura 8: Almoxarifado sem acomodações dos materiais (acompanhamento)**

**RECOMENDAÇÃO 02:** Providenciar melhores acomodações para os materiais.

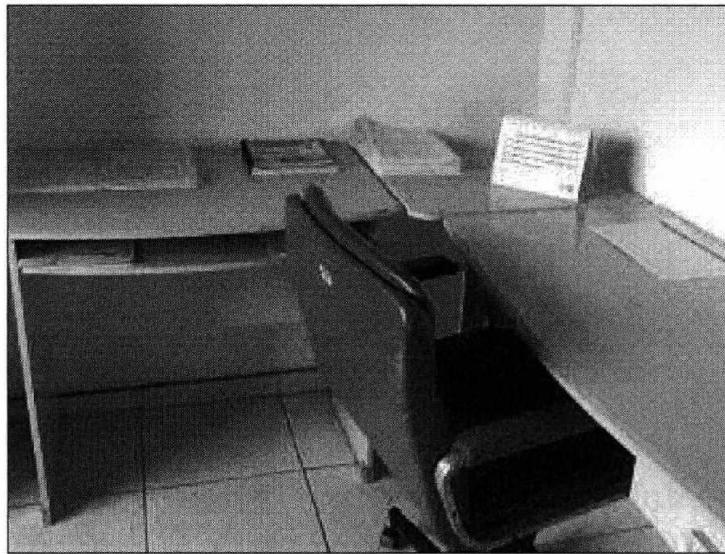
**Figura 9: Condições de limpeza do escritório (acompanhamento)**

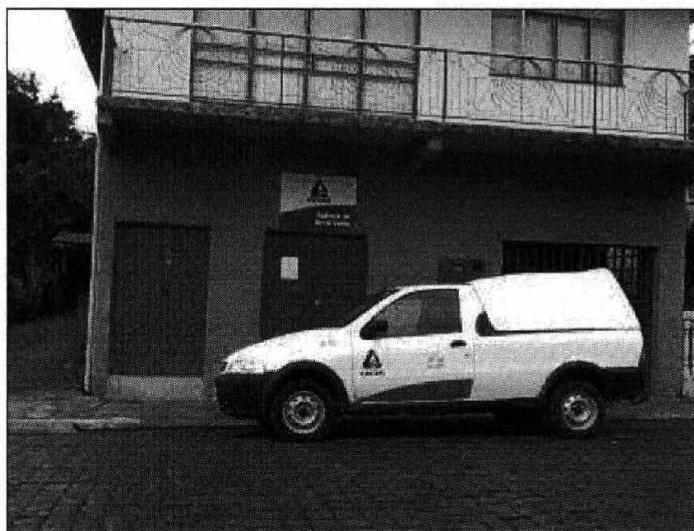
Figura 10: Veículo para uso dos funcionários (acompanhamento)

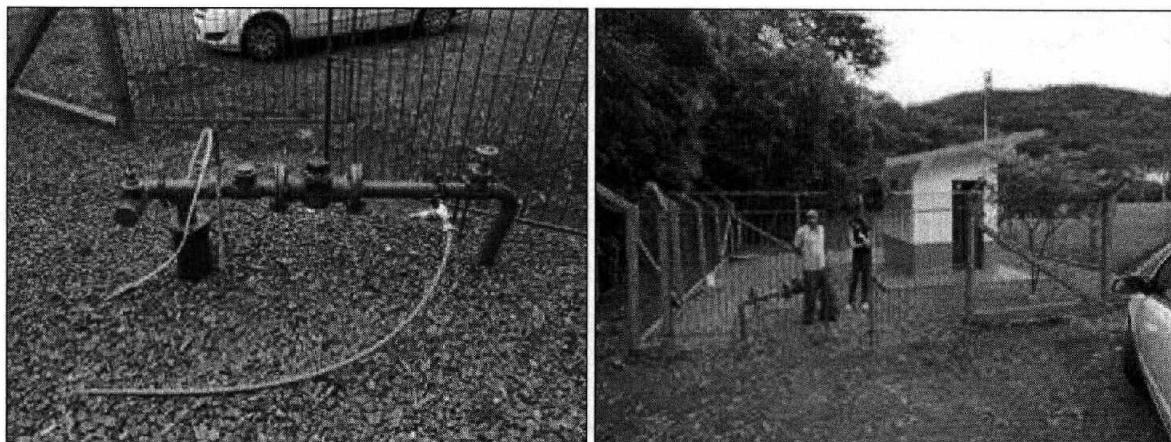
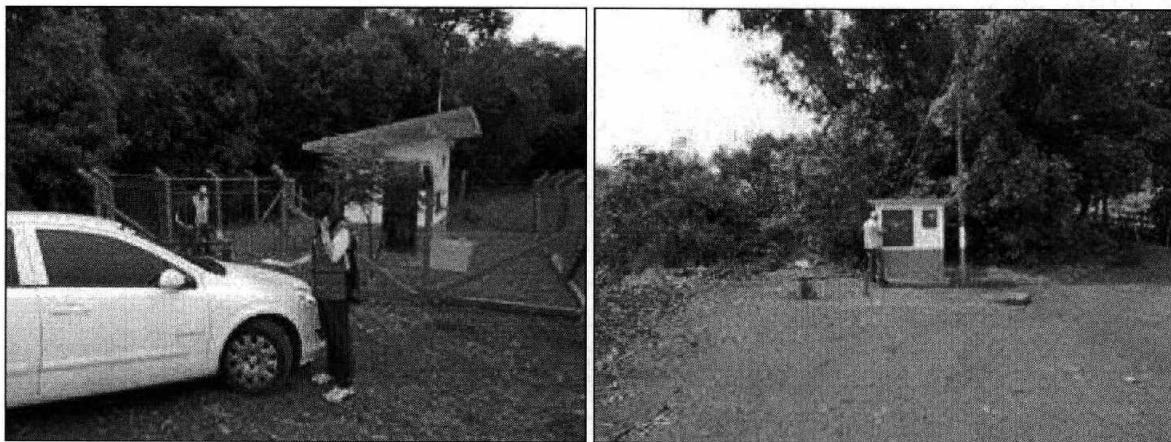
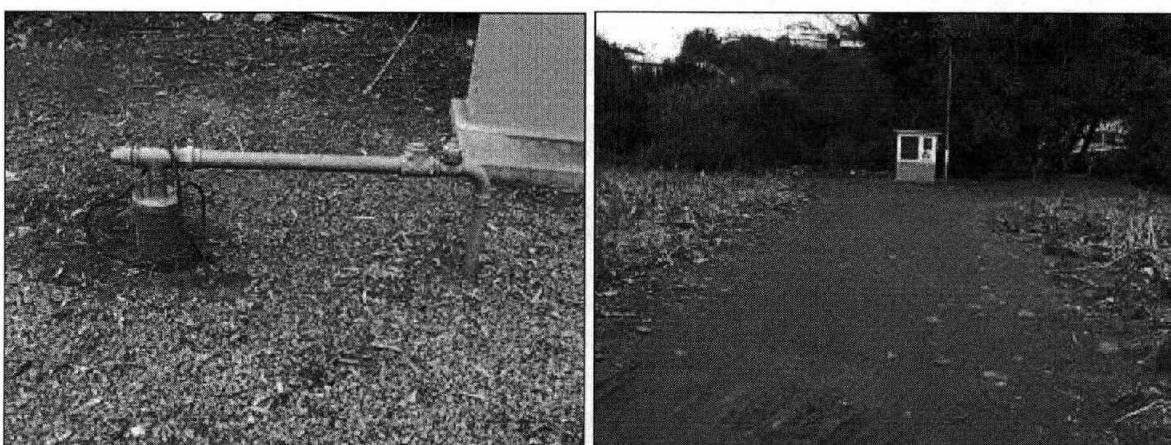
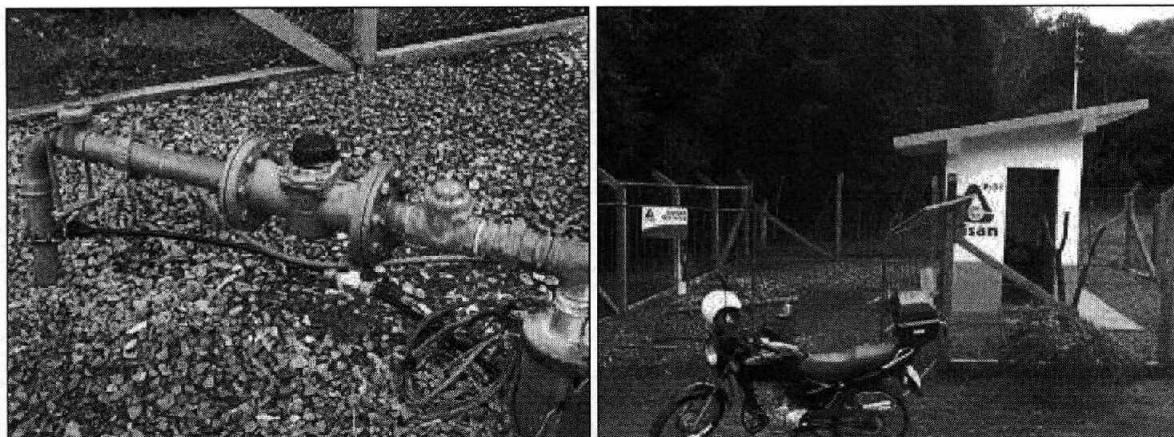
Obs.: O Poço 01 continua cercado, porém o Poço 02 continua sem as devidas proteções.  
(Acompanhamento)

**Figura 11: Vistas gerais dos dois poços de captação do SAA de Erval Velho (inicial)**

**Figura 12: Vistas gerais dos dois poços de captação do SAA de Erval Velho. (acompanhamento)**

RECOMENDAÇÃO 05: Providenciar os devidos isolamentos conforme determina a Resolução.

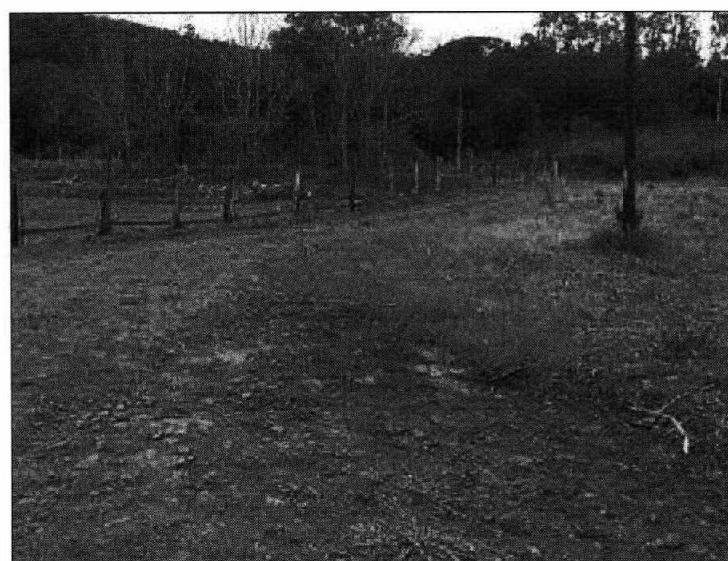
**Figura 13: Acesso ao Poço 1**

Obs.: Junto a estrada

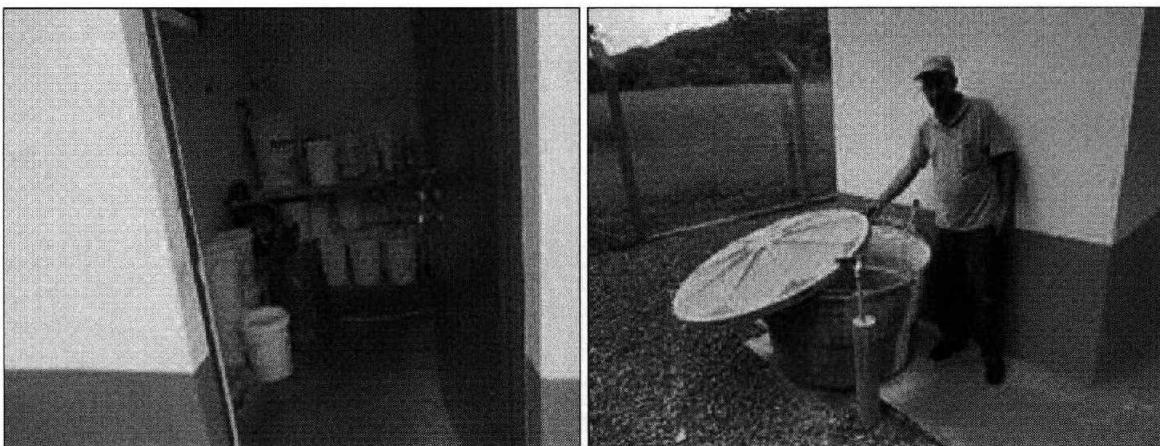
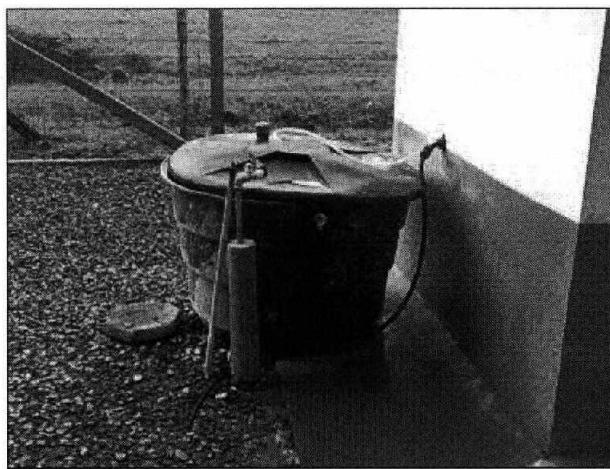
Obs.: Continua o tratamento a ser feito junto ao poço. (acompanhamento)

**Figura 14: O tratamento é realizado junto ao poço de captação (inicial)**

**Figura 15: Tratamento Químico (acompanhamento)**

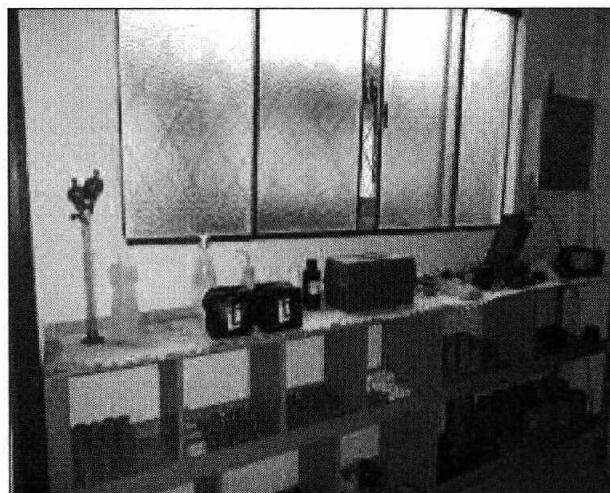
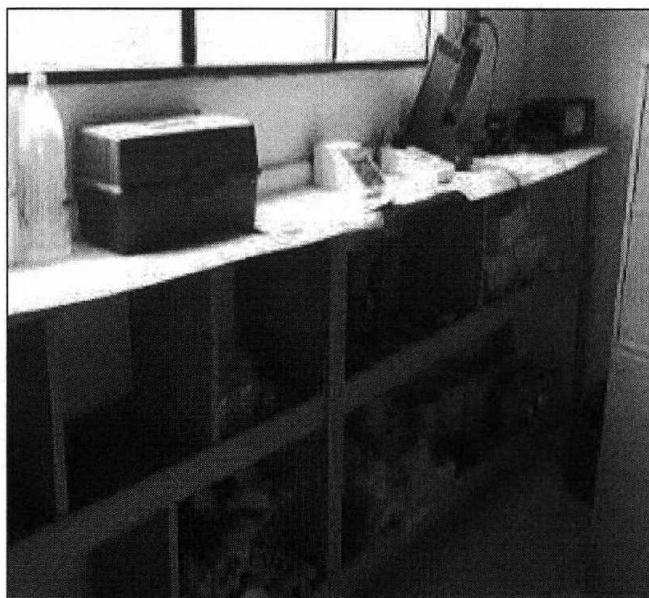
- 3) As condições do Laboratório são adequadas? Sim ( ) Não (x) Pendência ( ): Obs.: A estocagem permanece junto ao Poço 1 e o laboratório na mesma sala do escritório.

**Figura 16: Laboratório junto a sala de atendimento (inicial)**

Figura 17: Laboratório continua junto a sala de atendimento (acompanhamento)

**RECOMENDAÇÃO 07:** Providenciar melhores acomodações para o material químico e para o laboratório.

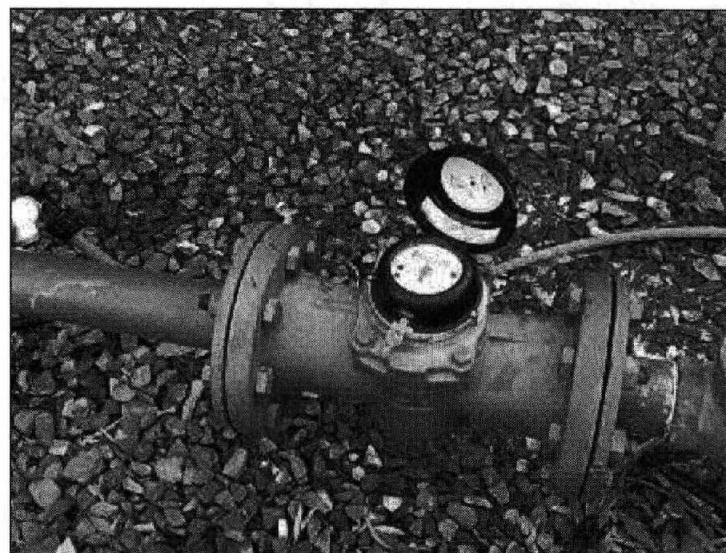
Figura 18: Macro medidor de saída (acompanhamento)

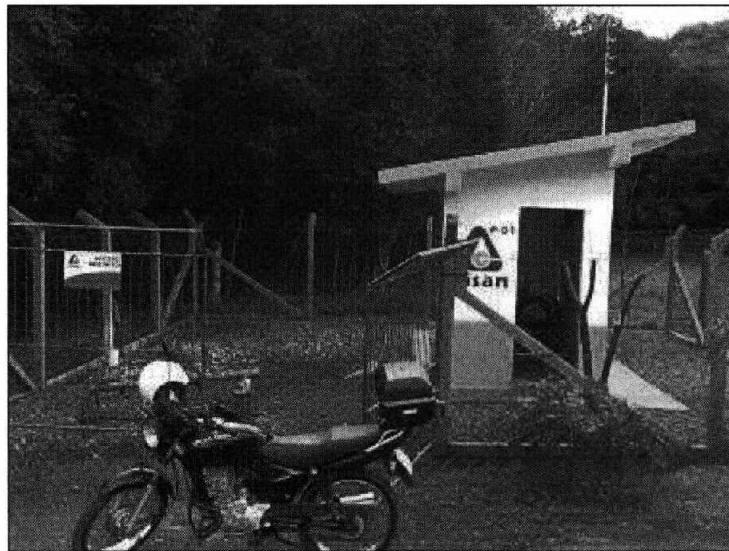
**Figura 19: ETA junto ao Poço 1 com cercas de proteção**

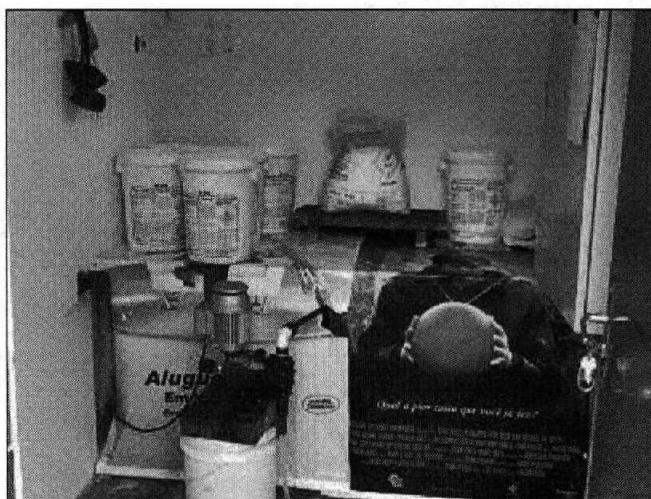
**Figura 20: Almoxarifado e acondicionamento dos produtos químicos(acompanhamento)**

22) O armazenamento dos produtos químicos é adequado (Resolução AGESAN N°11 - Art. 18º §2º)? Sim ( ) Não (x) Pendência ( ):

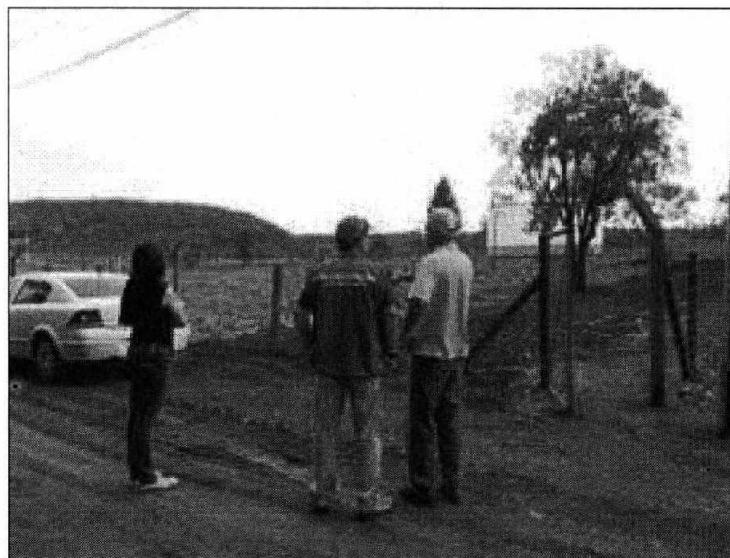
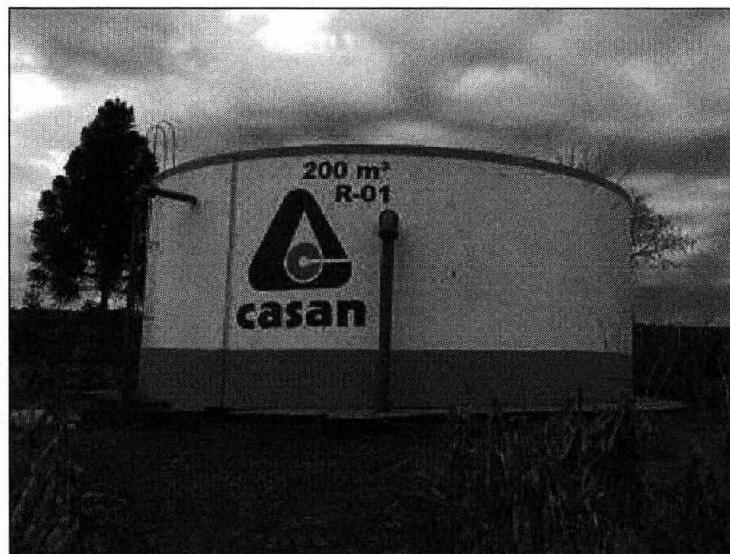
**Figura 21: R-01 Vila Chiruta (inicia)**

**Figura 22: R-01 Vila Chiruta (acompanhamento)**

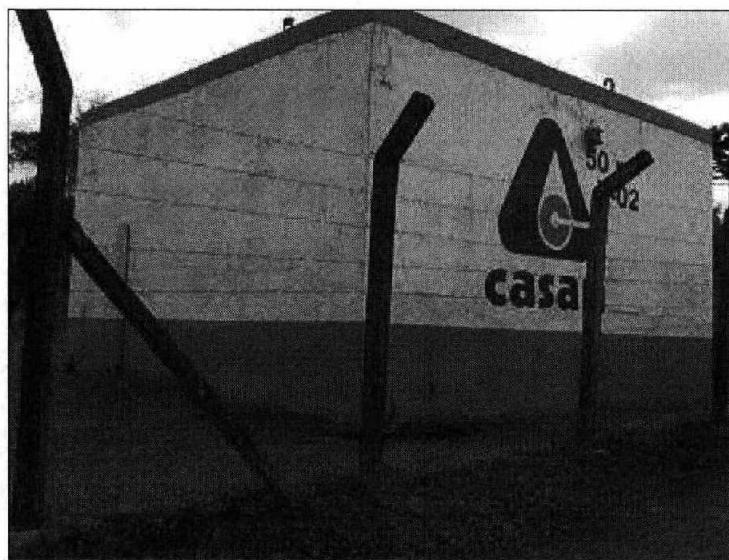
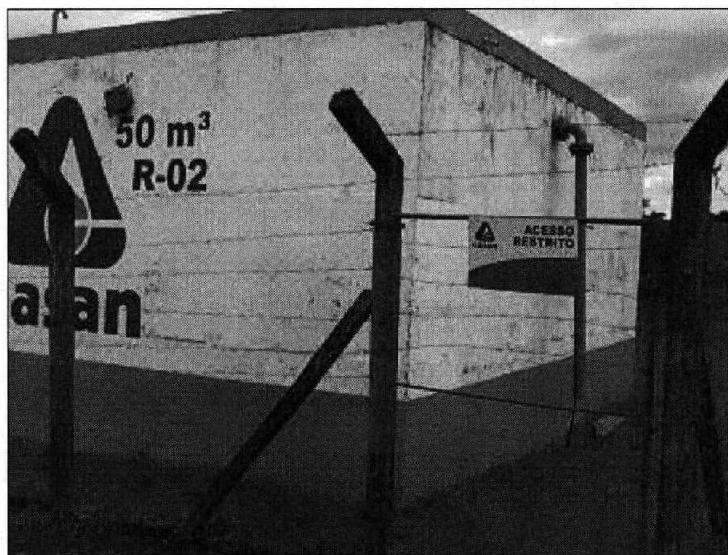
**Figura 25: R-02 Bairro Bela Vista (inicial)**

Figura 26: reservatório R-02 (acompanhamento)

- 1) Existe facilidade de acesso ao local? Sim (x) Não ( )
- 2) Existem placas indicativas de propriedade e restrição de uso das áreas dos reservatórios (Resolução AGESAN nº 004 - Art.19 - §2º)? Sim ( ) Não (x) Pendência ( ):

**RECOMENDAÇÃO 12:** Providenciar placas indicativas como determina a Resolução.

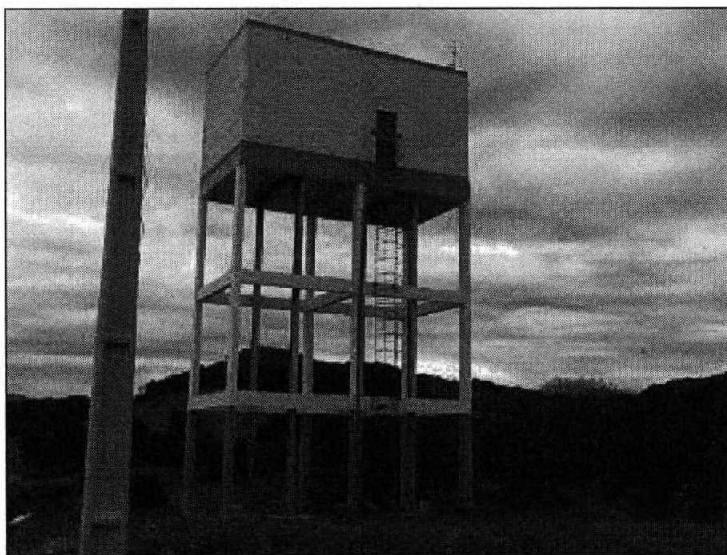
Figura 28: Reservatório R-03

Obs.: Reservatório 2 x 25 m³ Fibra Internos

**RECOMENDAÇÃO 16: Providenciar isolamento do reservatório conforme determina a Resolução.**

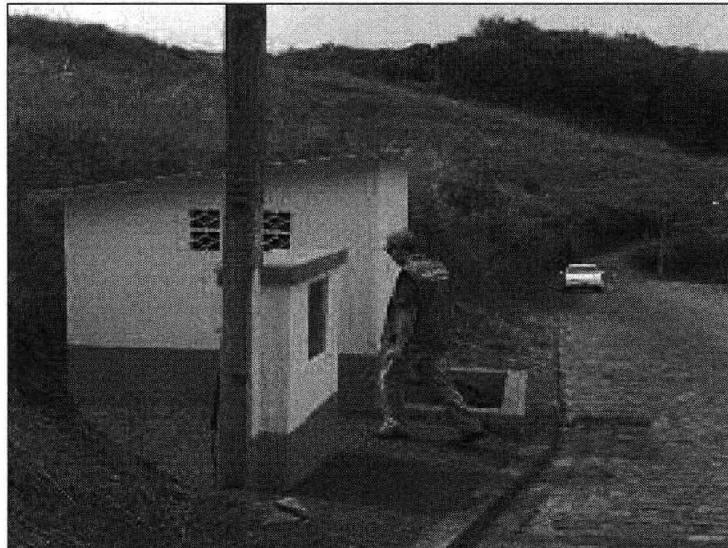
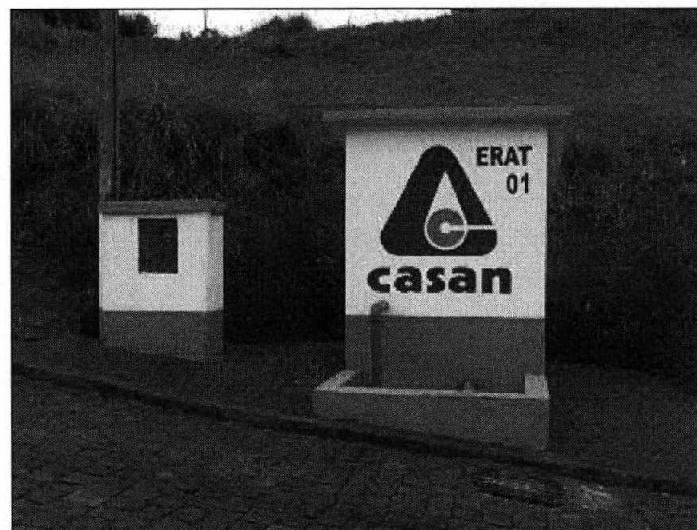
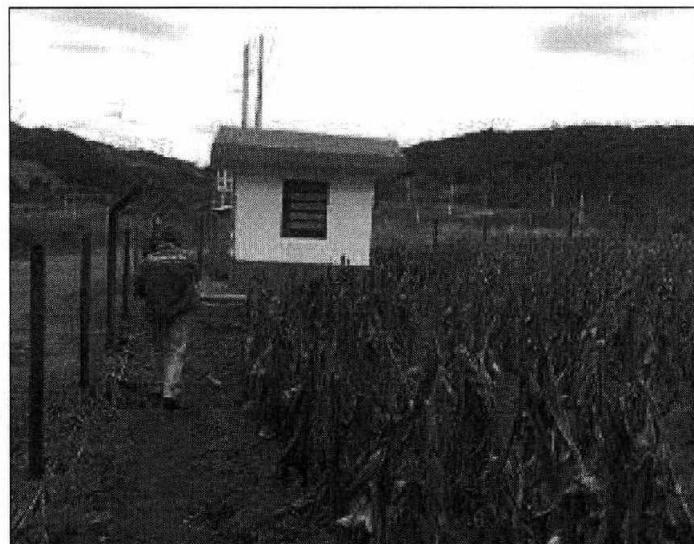
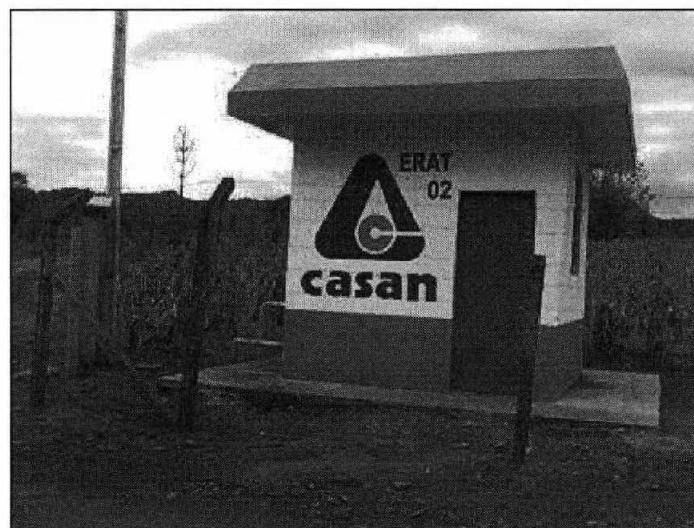
1) Estão devidamente identificadas? Sim ( ) Não (x) Pendência ( ):

Figura 30: ERAT 1 - (inicial)

**Figura 31: ERAT 1 (acompanhamento)**

**Figura 32: ERAT 2 (Inicial)**

**Figura 33: ERAT 2 (acompanhamento)**

RECOMENDAÇÃO 19: Providenciar placas de identificação conforme determina a Resolução.
