## Relatório de Fiscalização EMERGENCIAL dos Serviços de Saneamento Básico

Relatório GEFIS nº 002/2015

Município de: **SÃO JOSÉ / SC**

Data: Outubro de 2015.

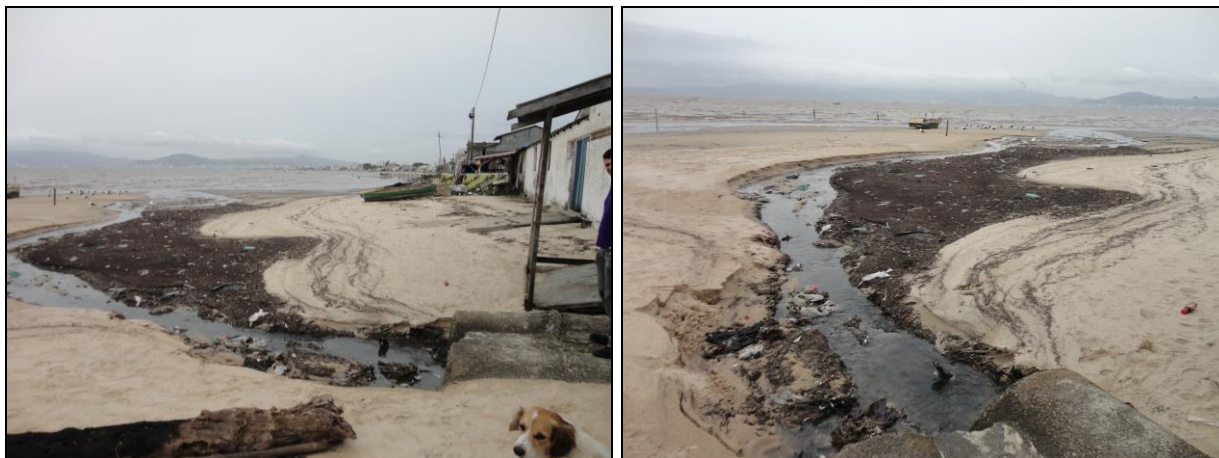
**Figura 3: Vista geral dos fundos da EEE GB Barreiros**

acompanhada da equipe técnica da concessionária. Foi somente verificada a área onde ocorre a saída do extravasor para o mar (fundos da Elevatória). No momento da vistoria, não foi constatado peixes mortos no praia, conforme figuras 3 e 4.

É importante salientar que o esgoto sanitário é composto por efluentes domiciliares, e menores quantidades de efluentes industriais, hospitalares e água da chuva. O extravasamento do esgoto sanitário bruto para o mar propicia uma baixa quantidade de oxigênio na água e conseqüentemente pode provocar a mortandade de peixes. Outra possível causa seria o despejo inadequado de algum produto tóxico à montante que acabou chegando ao mar, próximo ao local de saída do extravasor da Estação Elevatória.

Como não foi constatada a mortandade de peixes *in loco*, solicita-se relatórios do sistema de monitoramento da concessionária no sentido de detectar se realmente houve extravasamento de efluente bruto para o mar da Estação Elevatória de Esgoto GB Barreiros, anterior ao dia 18/08/2015.
