RELATÓRIO DE FISCALIZAÇÃO

**Assunto: Fiscalização de Acompanhamento dos
Serviços de Saneamento Básico**

Relatório nº 011/2012

Município de: RIO FORTUNA/SC

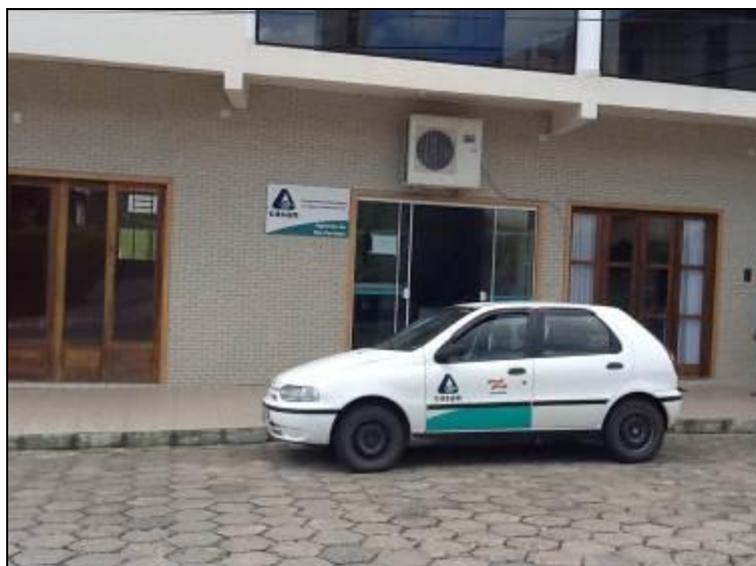
Fachada do Escritório.

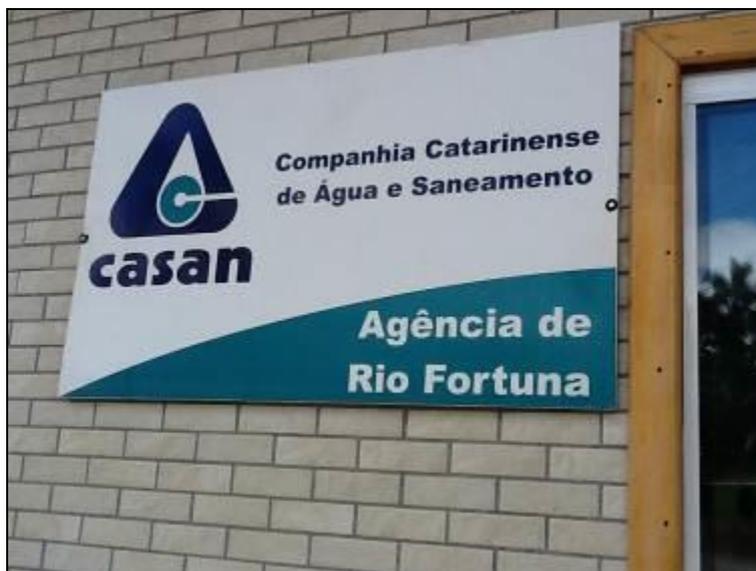
1) Existe identificação de que ali funciona um escritório de atendimento (Lei nº 8.078 Art. 6º)? Sim (x) Não () Pendência ():

Identificação do Escritório

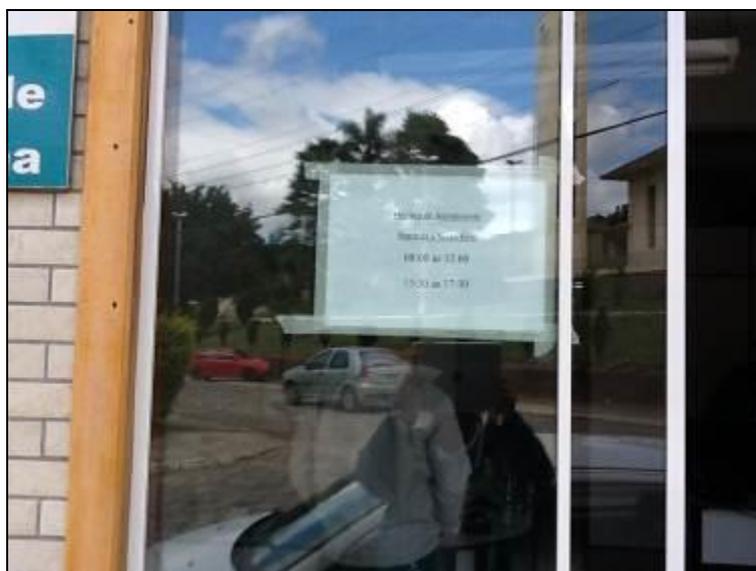
2) Há placa indicativa do horário de funcionamento (Lei nº 8.078 - Art. 6º)? Sim (x) Não () Pendência ():

Cartaz com horário de atendimento.

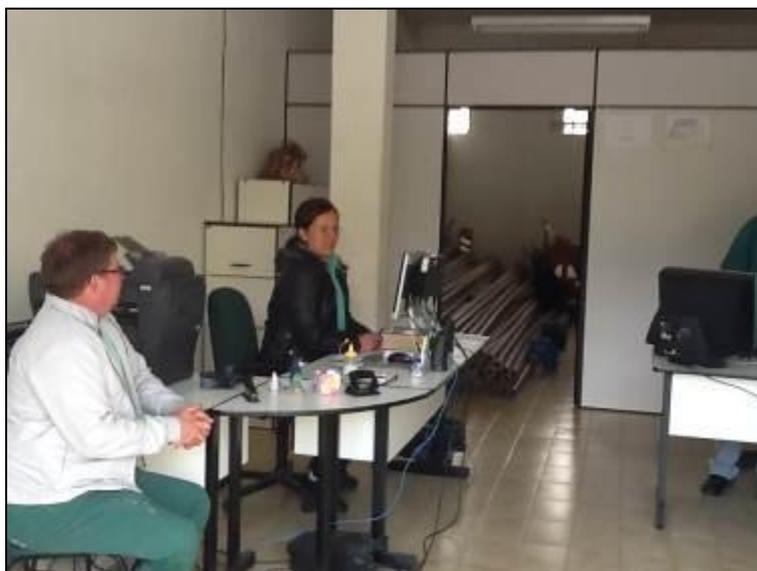
Áreas internas do Escritório.

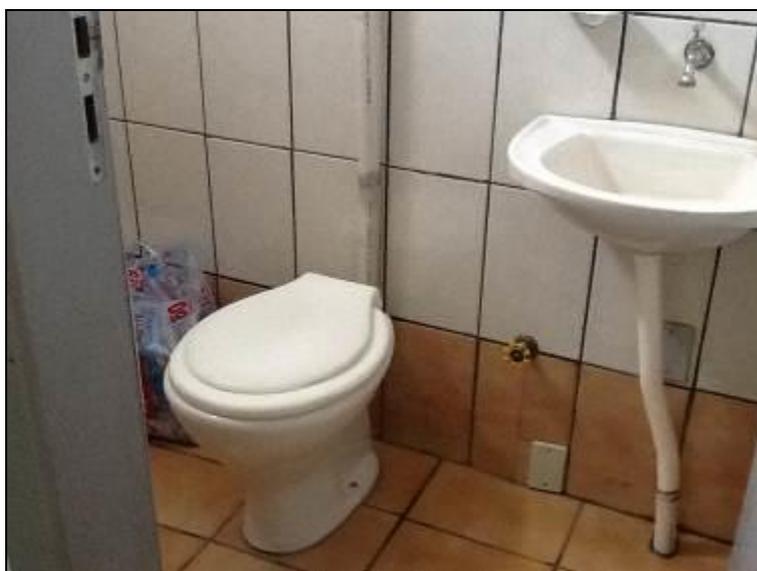
6) Existe sanitário disponível para uso dos funcionários (Resolução AGESAN nº 004 Art. 127)? Sim (x) Não () Encontra-se em boas condições de higiene e limpeza? Sim (x) Não () Pendência ():

Sanitário do Escritório.

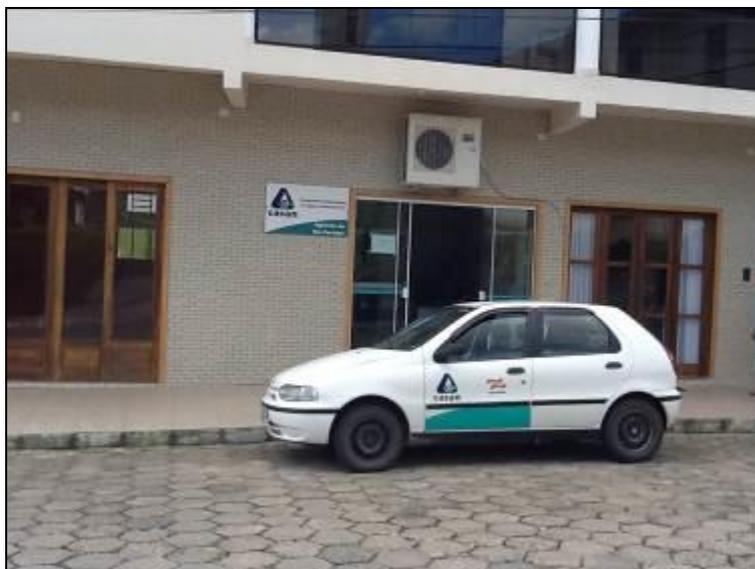
Veículo à disposição da Unidade.

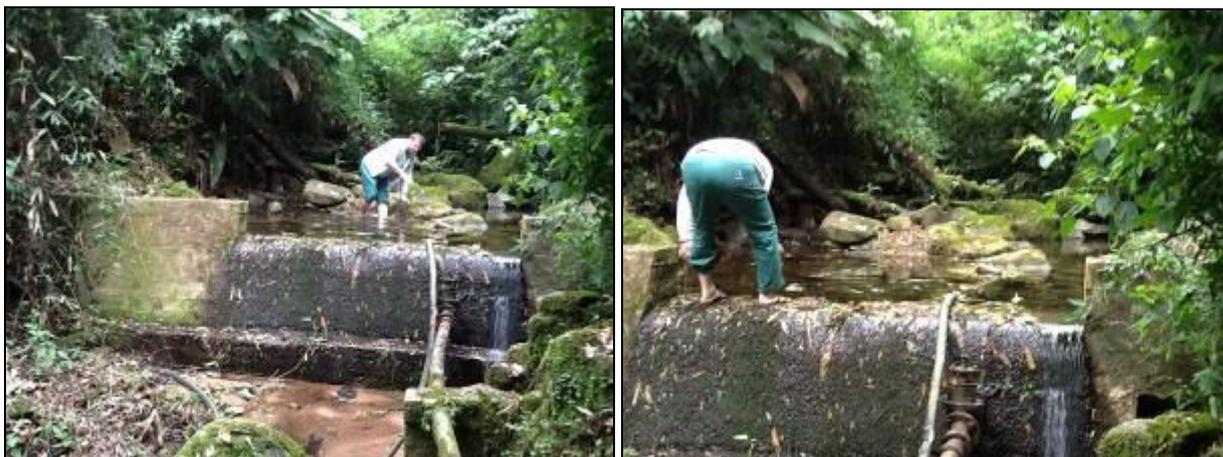
Área do manancial onde é feita a captação.

1) Outorga de Uso (Lei nº 9.433/97 - Art. 12º): Sim () Não (x)

3) Existe cerca de proteção da área do manancial (Resolução AGESAN nº11- Art. 10º)? Sim () Não (x) Pendência ():

RECOMENDAÇÃO 03: Apresentar documento de concessão ou processo.

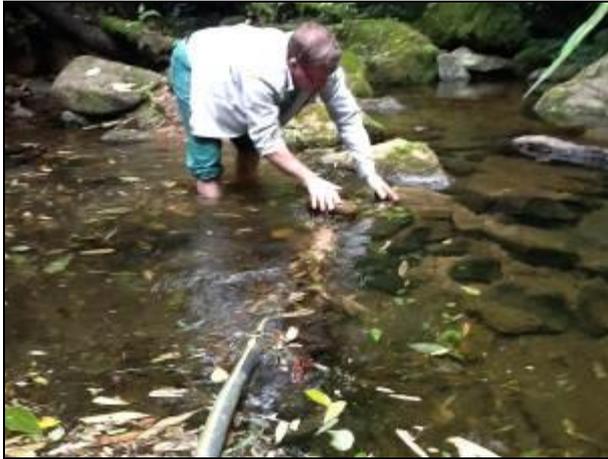
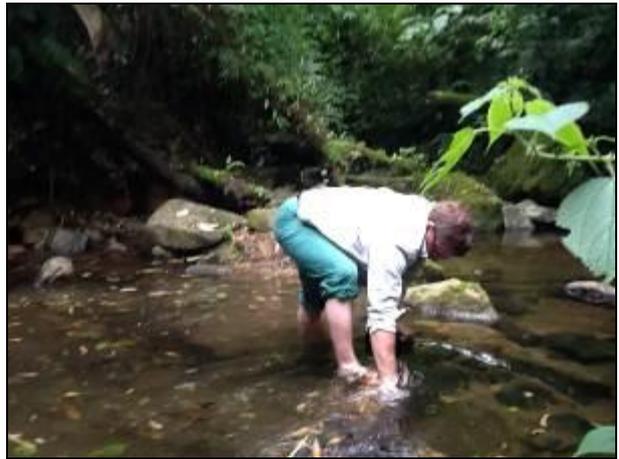
6) As condições operacionais da captação são adequadas (Resolução AGESAN nº11 Art. 11º)? Sim () Não (x) Pendência ():

Condições da área de captação.

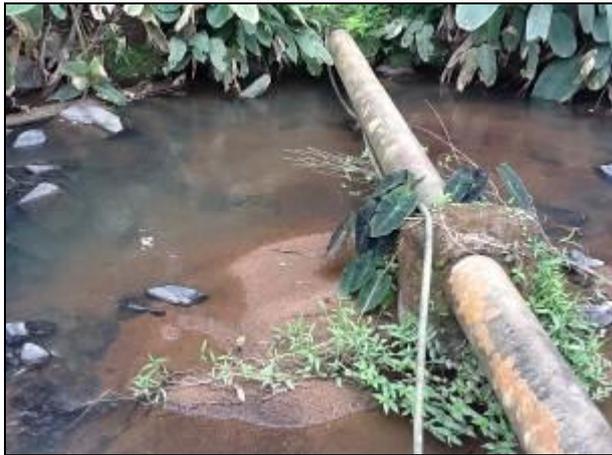
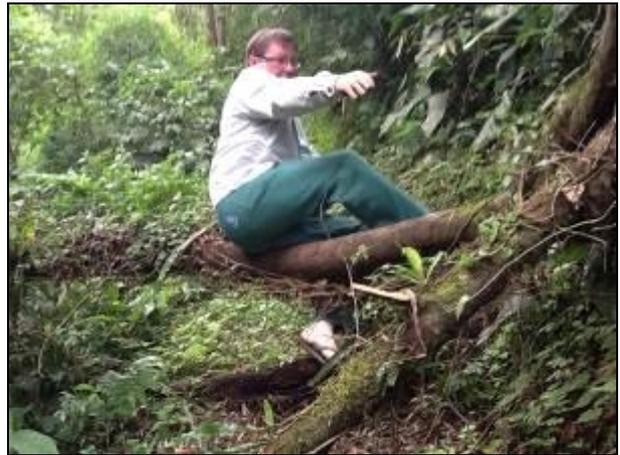
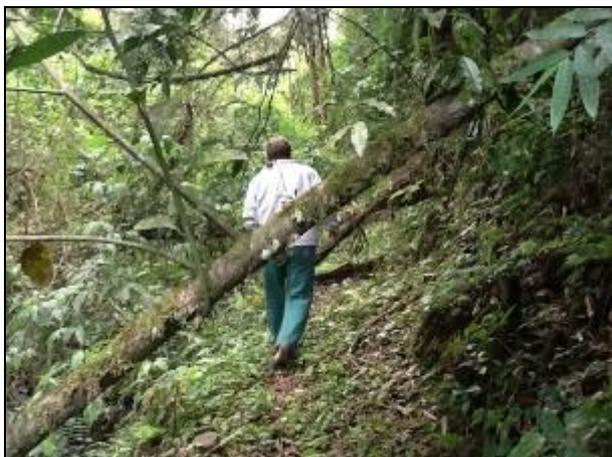
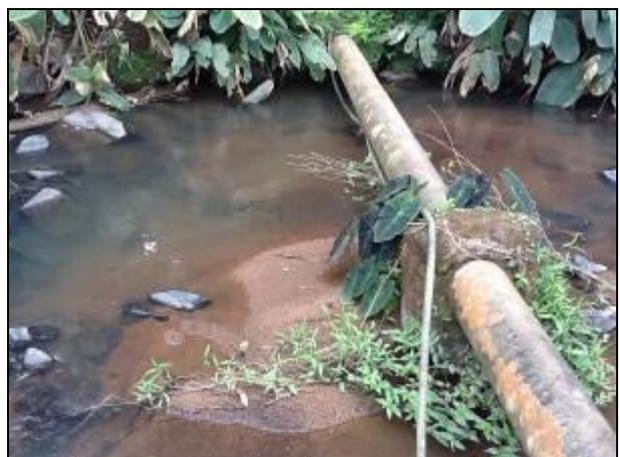
7) Existe facilidade de acesso ao local (Resolução AGESAN nº11 - Art. 11º)? Sim ()
Não (x) Pendência ():

Acesso por trilha sob o mato e às margens do arroio.

RECOMENDAÇÃO 05: As condições são extremamente inadequadas. Deverá ser providenciada passarela para transpor o riacho e guarda-corpo ao longo do trecho, além de roçadas e melhorias na trilha.

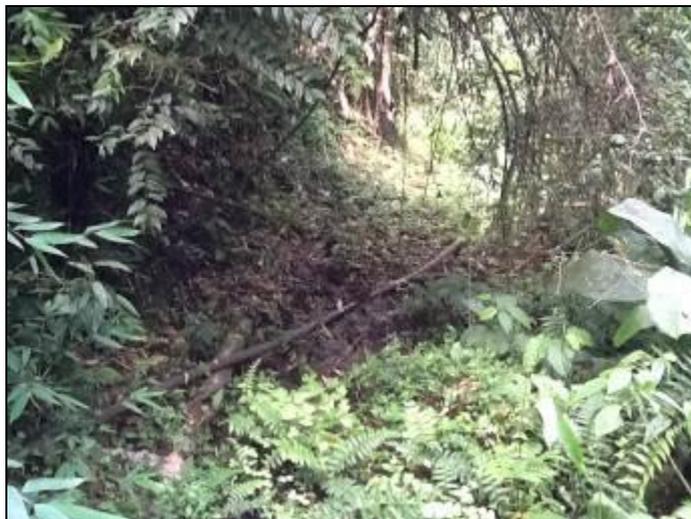
8) Existe proteção contra enchentes e entrada de pessoas estranhas e animais

(Resolução AGESAN Nº11 - Art. 10º)? Sim () Não (x) Pendência ():

Sem sinalizações ou cercamentos.

RECOMENDAÇÃO 06: A área deve ser isolada para evitar acesso de estranhos e promover a segurança da água.

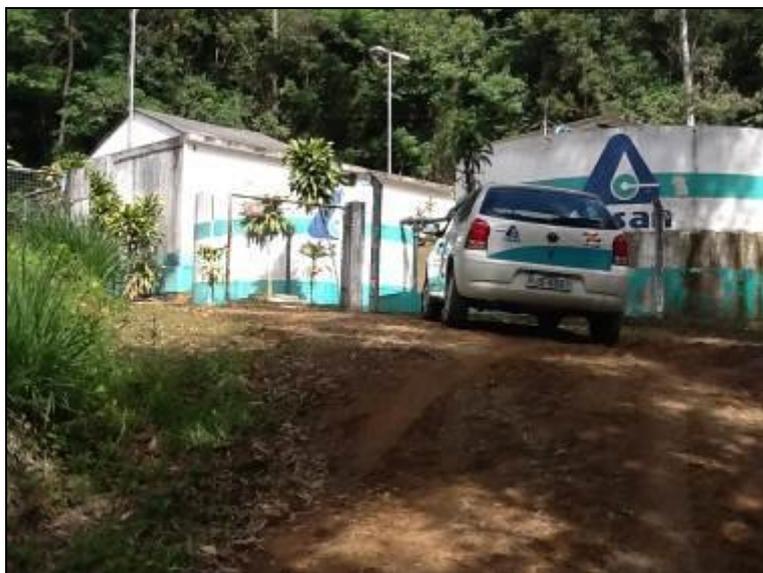
Fachada da ETA.

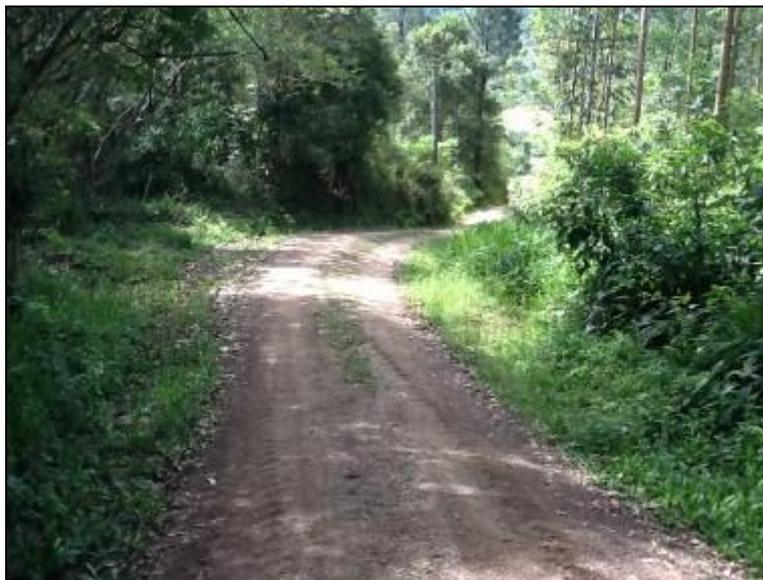
2) O acesso à ETA está em boas condições (Resolução AGESAN Nº11 - Art. 15º)?

Sim (x) Não () Pendências ():

Acesso e entrada da ETA

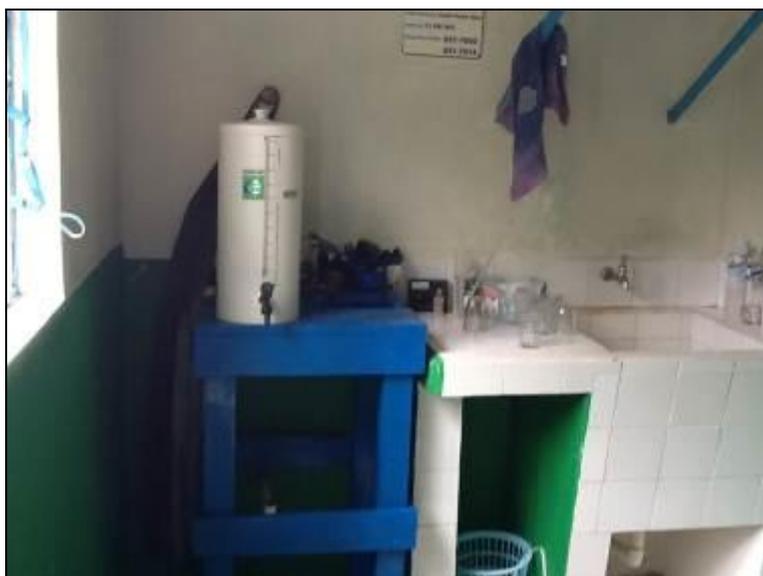
3) As condições do Laboratório são adequadas? Sim (x) Não () Pendência ():

Laboratório da ETA.

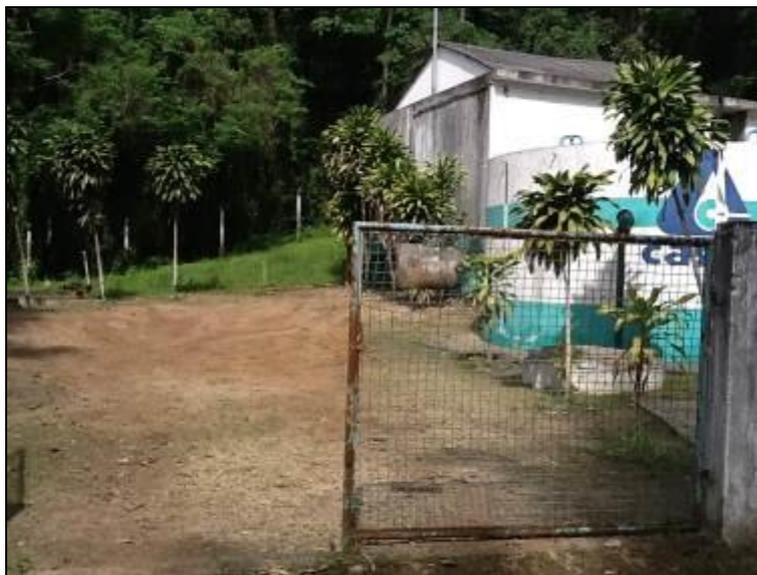
Estado de conservação das áreas externas.

10) As condições de limpeza do pátio externo são boas (Resolução AGESAN Nº11 - Art. 15º)? Sim () Não () Pendência (x): Obs.: Podem ser melhoradas.

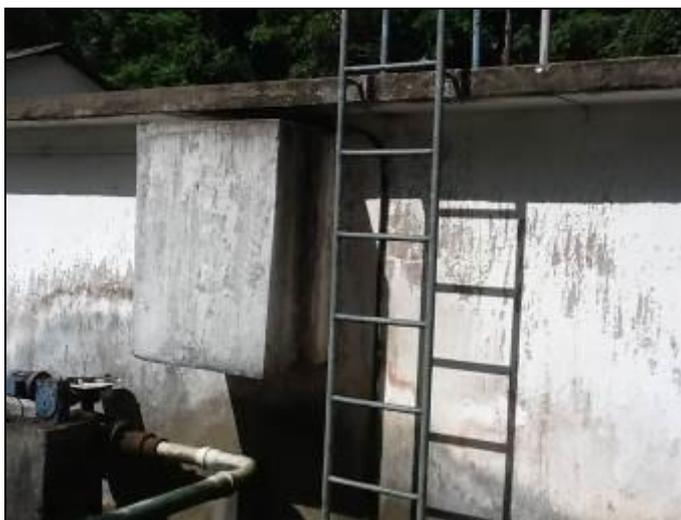
Escadas de acesso aos filtros/decantadores

12) Há guarda-corpos de segurança para os acessos e aerador (Resolução AGESAN N°11 - Art. 15°)? Sim () Não (x) Pendência ():

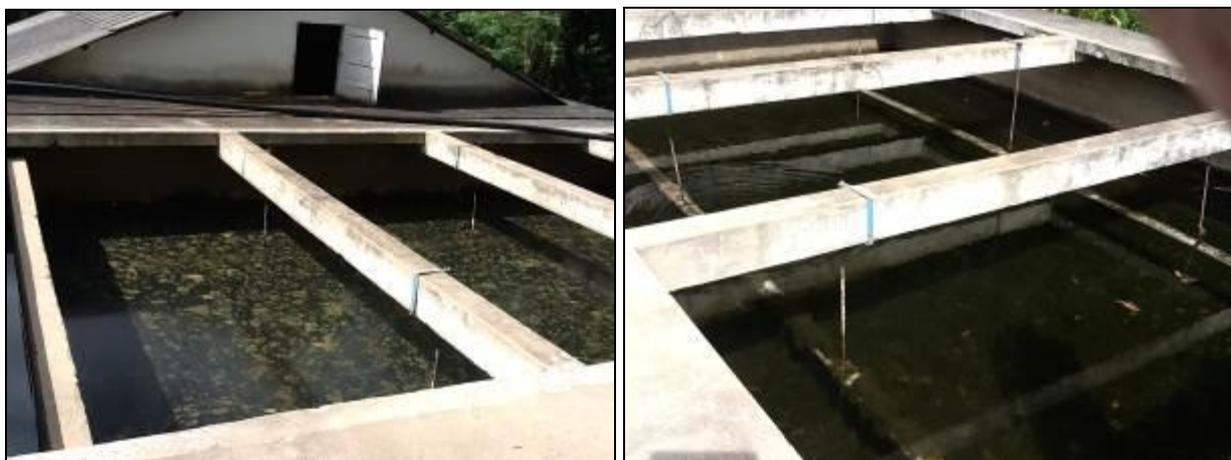
As áreas de tratamento físico.

13) Os decantadores estão em boas condições (Resolução AGESAN N°11 - Art. 15°)? Sim () Não (x) - N° de decantadores:

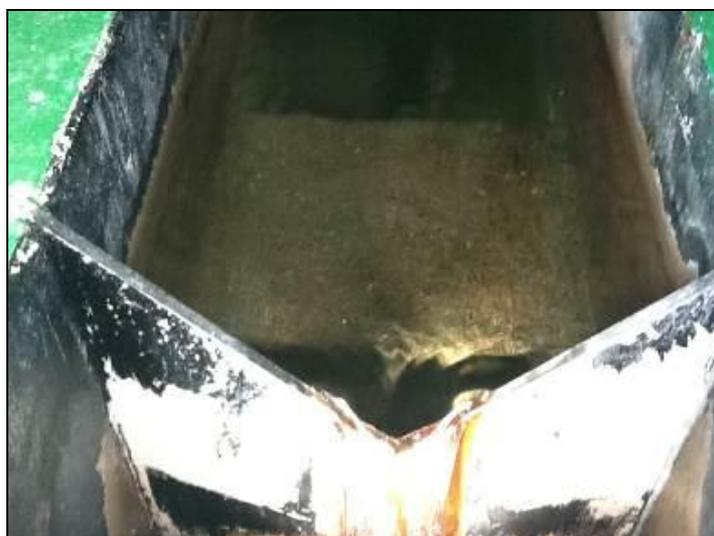
Entrada para o tratamento químico.

14) O lodo é lançado retido pelos decantadores é disposto de forma adequada? Sim () Não (x) Onde? Escoado para a drenagem pluvial.

RECOMENDAÇÃO 11: Apresentar projeto/proposta de adequação à legislação ambiental em vigor.

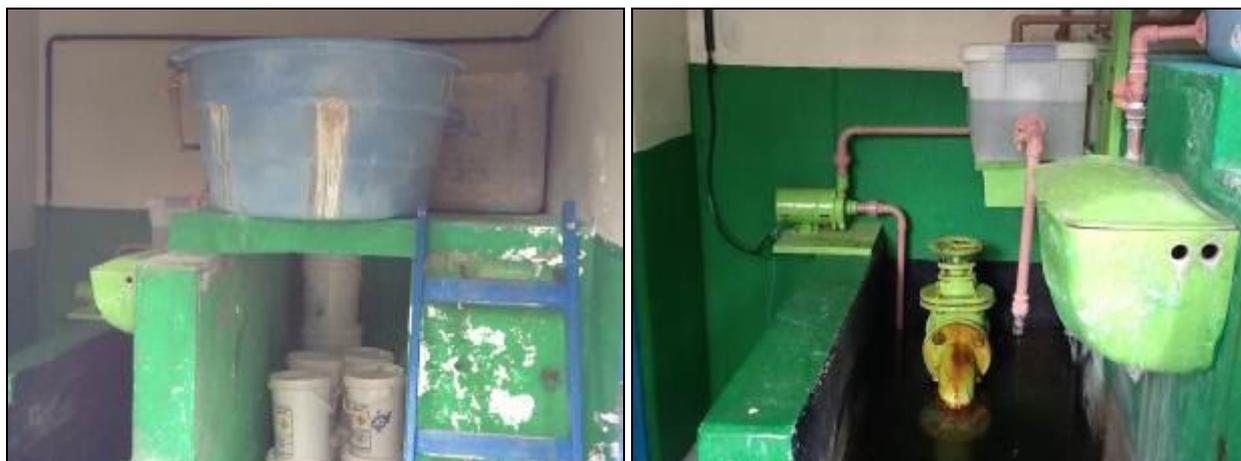
19) A estrutura do prédio da casa de química está aparentemente segura (Resolução AGESAN N°11 Art. 15º)? Sim (x) Não () Pendência () :

Casa de Química da ETA.

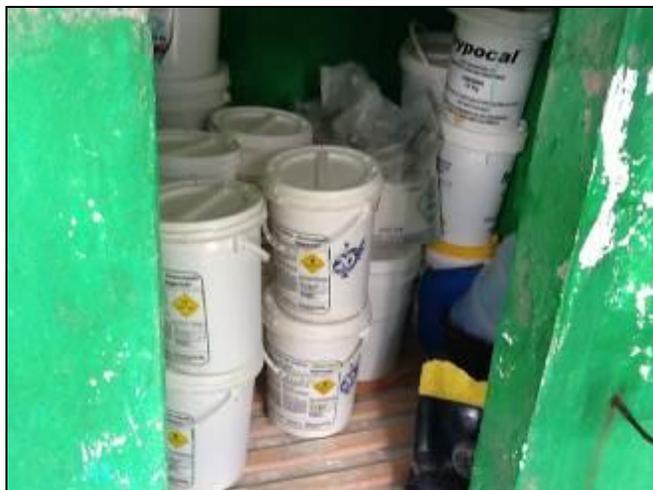
Acondicionamento de produtos químicos.

21) O empilhamento dos produtos químicos é adequado (Resolução AGESAN N°11 - Art. 18º §2º)? Sim () Não (x) Pendência ():

RECOMENDAÇÃO 12: Providenciar melhorias no acondicionamento dos produtos.

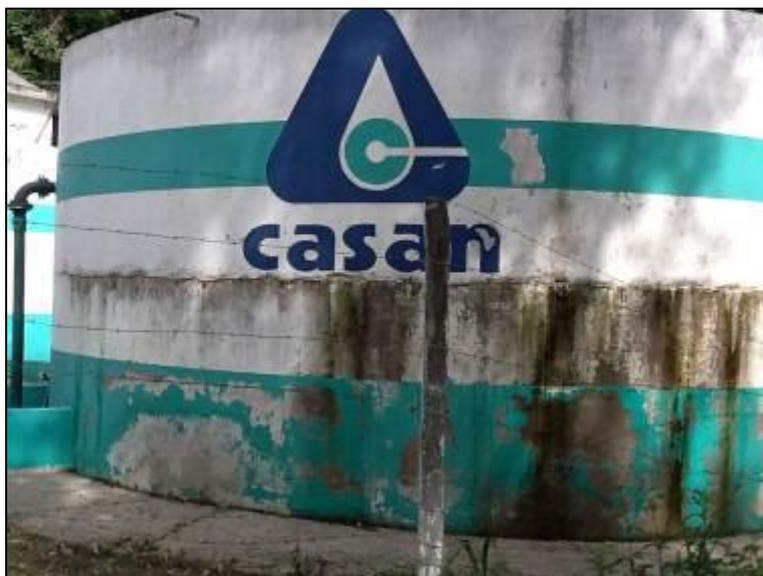
Reservatório	Capacidade	Localização
R-01	50 m ³	ETA
R-02	100 m ³	ETA
Total	150 m ³

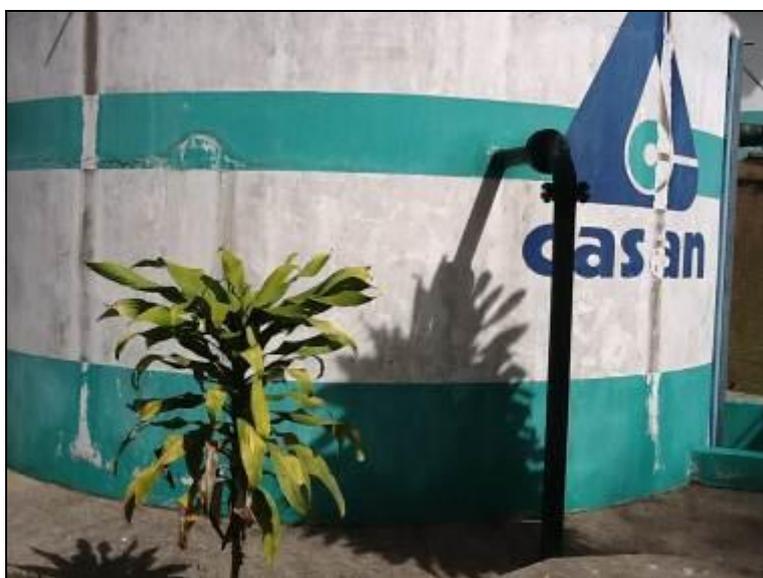
R-02

- 3) Existem placas indicativas de propriedade e restrição de uso das áreas dos reservatórios (Resolução AGESAN N° 004 - Art.19 - §2º)? Sim (x) Não () Pendência ():
- 4) As condições de limpeza dos entornos são adequadas (Resolução AGESAN N°11 - Art. 23º)? Sim (x) Não () Pendência ():
- 5) As áreas estão devidamente cercadas e trancadas (Resolução AGESAN N°11 - Art. 23º)? Sim (x) Não () Pendência ():
- 6) Existem escadas em boas condições de uso (Resolução AGESAN N°11 - Art. 23º)? Sim () Não (x) Pendência ():
- 7) Existe guarda-corpo nas áreas de visitação (Resolução AGESAN N°11 Art. 23º)? Sim () Não (x) Pendência ():

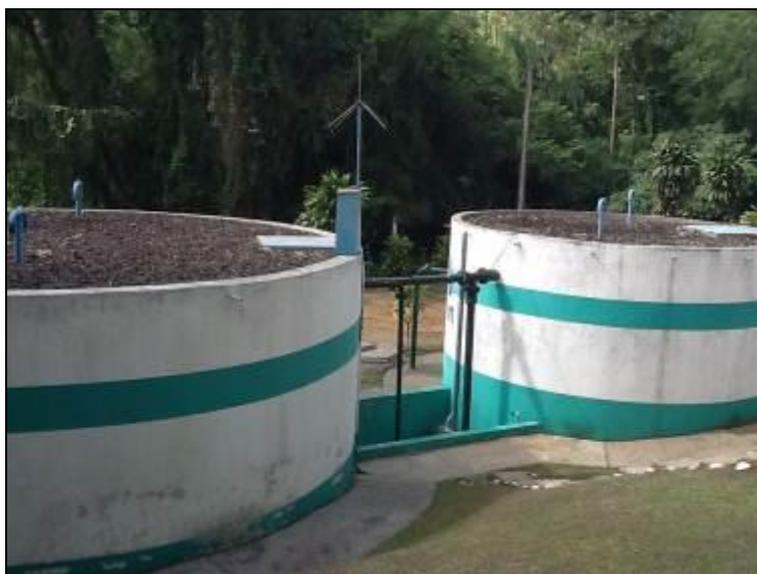
8) As áreas de cobertura encontram-se em condições adequadas (Resolução AGESAN N°11 - Art. 23º)? Sim (x) Não () Pendência ():

Coberturas dos Reservatórios.

9) Apresentam para-raios, iluminação e sinalização noturna (Resolução AGESAN N°11 - Art. 23º)? Sim (x) Não () Encontram-se em boas condições? Sim () Não () Pendência (x): Necessitando manutenção.

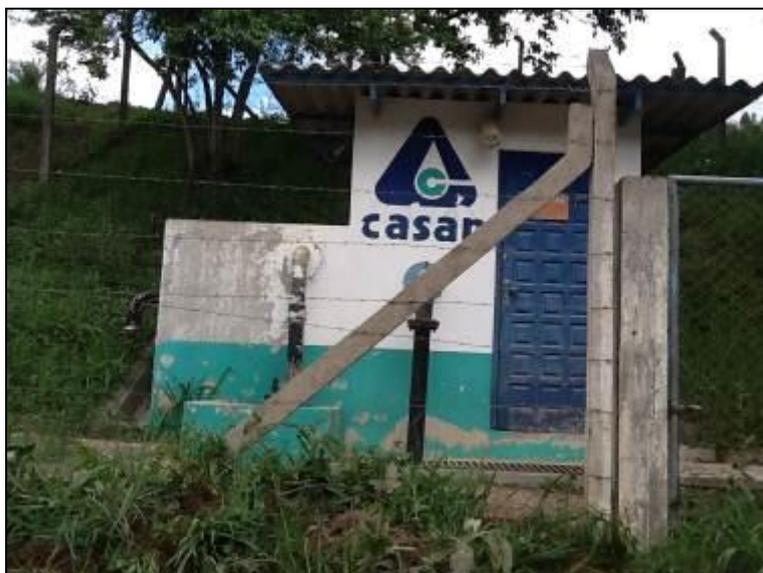
Booster do Alto Rio Fortuna

10) É feita manutenção periódica nas adutoras (NBR 12.218)? Sim () Não (x) - Com que periodicidade: Apenas quando tem vazamento.

11) Há problemas de vazamentos na adutora? Sim (x) Não () Obs.: Eventualmente
