## **RELATÓRIO DE FISCALIZAÇÃO**

**Assunto: Fiscalização de ACOMPANHAMENTO dos  
Serviços de Saneamento Básico**

Relatório nº 084/2014

Município de: **LAGUNA** / SC

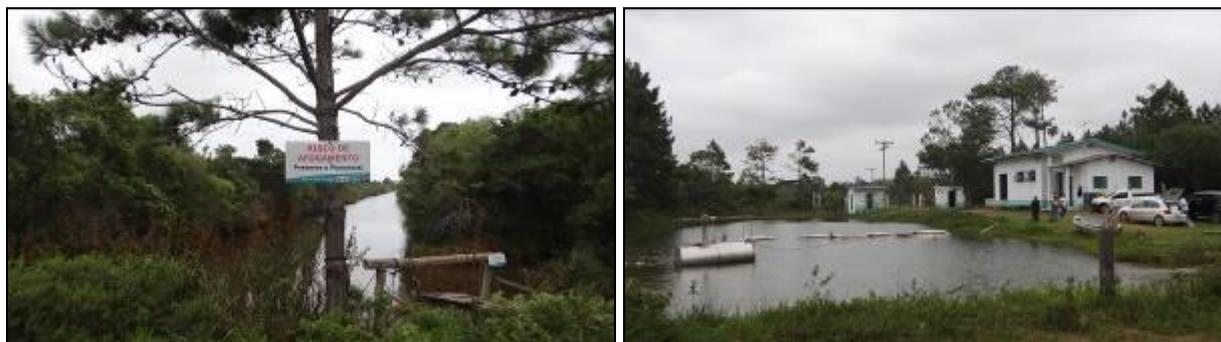
Figura 1: Canal do Gi

O parâmetro Manganês encontra-se acima do permitido para um rio de água doce classe II segundo Resolução do CONAMA. Desta forma, o tratamento realizado pela ETA deve ser eficiente para a remoção do referido metal.

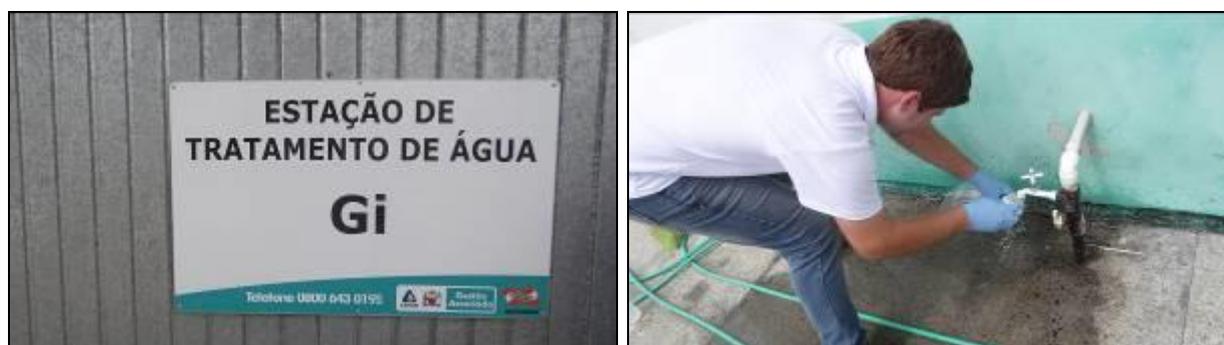
Figura 3: Coleta de amostras de água da ETA do Gi

Na ETA do Gi, a Cor aparente apresentou valor acima do preconizado (VMP = 15uH), bem como o metal Manganês ( VMP = 0,1 mg.L<sup>-1</sup>). Nas ETA's Itapirubá, Cabeçadas e Praia do Sol o pH foi registrado ácido e abaixo da faixa recomendada pelo Ministério da Saúde (entre 6,0 e 9,5). Além do pH, as ETA's Cabeçadas e Praia do Sol apresentaram o valor do metal Alumínio acima do exigido (VMP = 0,2 mg.L<sup>-1</sup>). Esse parâmetros podem ser característicos da água bruta provenientes do poços de captação subterrâneas porém a Concessionária deve rever o tratamento para fornecer água potável aos seus usuários.

A Concessionária deve adequar todos os parâmetros que foram encontrados em desacordo a Portaria nº 2.914/2011 do Ministério da Saúde, para que eles não persistam ao longo do Sistema de Abastecimento de Água e cheguem até os usuários. A Concessionária deve

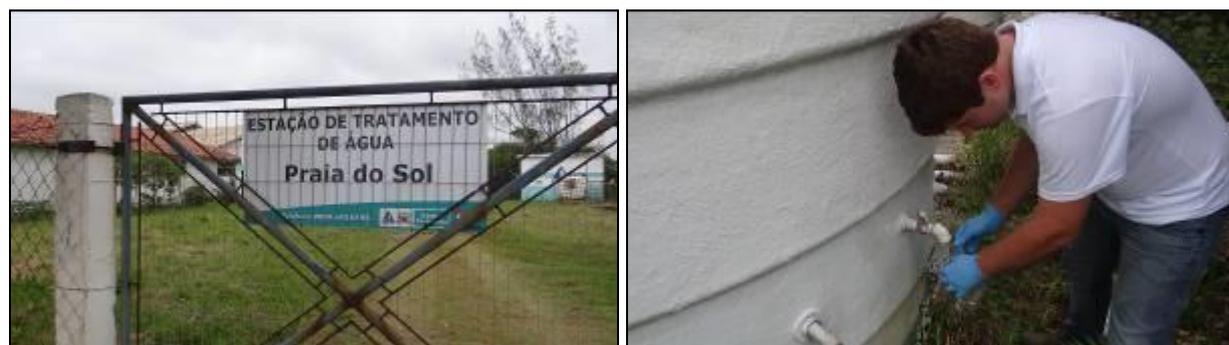
Figura 6: Coleta de amostra de água na ETA Praia do Sol

Já a ETA Praia do Sol, além dos problemas com o Alumínio e o pH, os índices de Fluoretos apresentam bem elevados (VMP = 1,5 mg.L<sup>-1</sup>). É preciso atentar para o excesso de Fluoreto na água distribuída pois pode provocar, de acordo com Organização Mundial de Saúde, Fluorose dental, e em alguns casos Fluorose óssea, depende do tempo de exposição e da quantidade ingerida. Como já descrito, o parâmetro Alumínio da ETA Praia do Sol também se encontra muito acima do permitido. Assim, a Concessionária deve investigar as causas dos elevados valores e normaliza-los rapidamente.

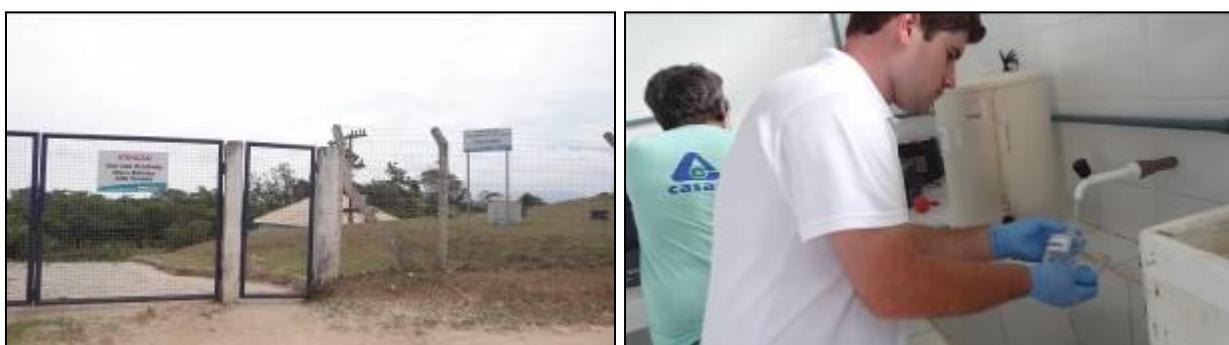
Figura 7: Coleta de amostras de água ETA Machado

Como é possível observar os valores apresentam-se variados de acordo com a Estação. A única que não apresentou irregularidades dos parâmetros analisados foi a ETA Machado.

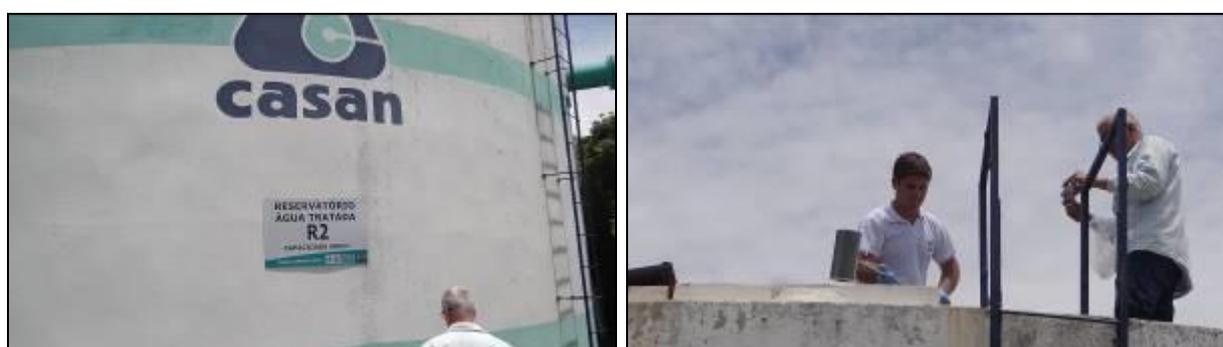
Figura 8: Coleta de amostra de água no Reservatório Morro da Glória

A qualidade da água dos reservatórios de Laguna apresenta alguns parâmetros fora dos padrões estabelecidos Portaria nº 2914/2011 do Ministério da Saúde. No Reservatório R02 Morro da Glória a Cor Aparente (VMP = 15 uH) e Manganês (VMP = 0,1 mg.L<sup>-1</sup>) apresentaram índices elevados, assim como constatado na ETA do Gi, fazendo com que os problemas perdurem ao longo do sistema de abastecimento de água.

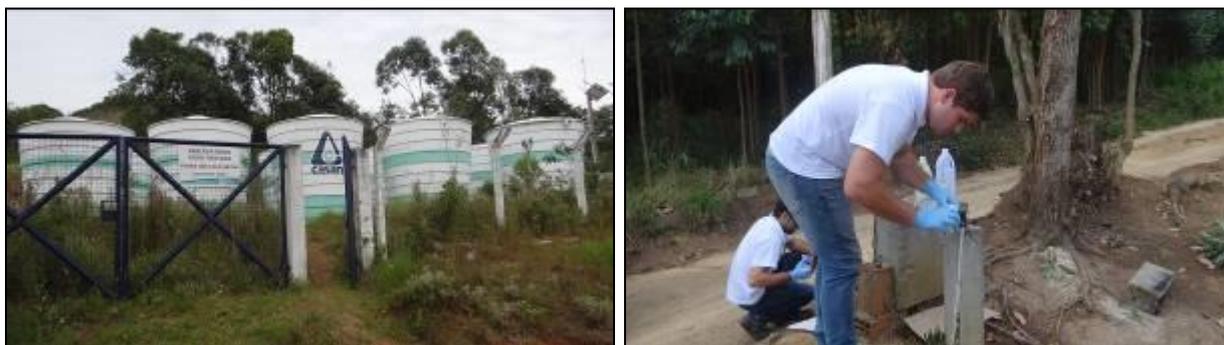
**Figura 9: Coleta de amostra de água no Reservatório Laranjeiras**

No Reservatório R11 Laranjeiras o pH está abaixo do valor mínimo recomendado (entre 6 a 9,5) e encontra-se ausente de Cloro residual, que é responsável pela desinfecção da água. Já no Reservatório R03 Laguna Internacional, além da ausência de Cloro residual detectada, há indícios de contaminação biológica da água por Coliformes totais e *Escherichia coli*, fato que pode causar danos à saúde dos usuários. É necessário que a Concessionária reestabeleça os padrões que estão fora do exigido pela Portaria do Ministério da Saúde para que os problemas não continuem ao longo do sistema e cheguem até os usuários.

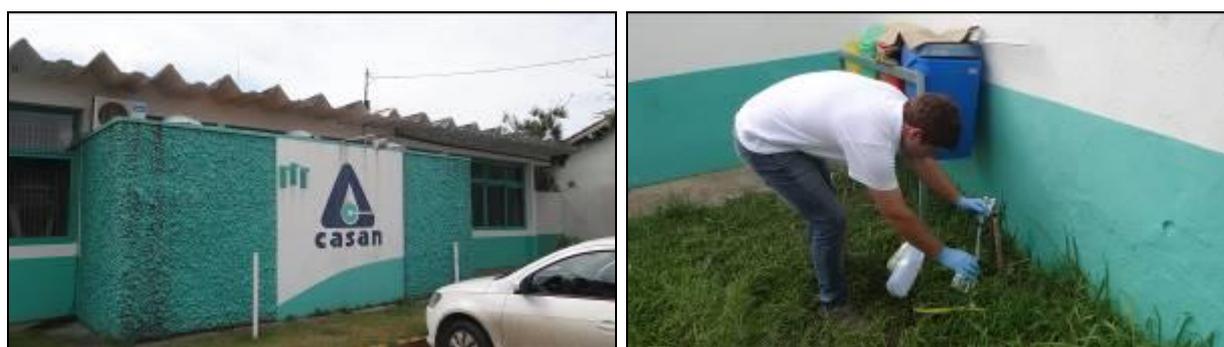
**Figura 11: Coleta de amostras de água na CASAN**

Diversos valores estão em desacordo com a Portaria nº 2914/2011 do Ministério da Saúde nos pontos amostrados da rede de distribuição. Valores elevados de Alumínio (VMP = 0,2 mg.L<sup>-1</sup>) foram encontrados nos seguintes pontos: na CASAN Centro; na Escola da Fundação Bradesco no Centro e na Residência da Praia do Sol; sendo que no último, o valor encontra-se muito acima do permitido pela legislação vigente, pois o problema é proveniente da ETA.

O parâmetro Cor aparente acima do valor permitido (VMP = 15 uH) foi encontrado na maioria dos pontos amostrados: CASAN no Centro; Escola da Fundação Bradesco no Centro; Casa da Anita no Centro Histórico do município; Polícia Militar Ambiental; Praça do Mar Grosso e na Residência da Praia do Sol. No ponto da Escola da Fundação Bradesco, além da cor aparente estar bem elevada, a Turbidez também apresentou índice muito acima do permitido pelo Ministério da Saúde (VMP = 5 uT). Porém, esses parâmetros não devem ser considerados visto que estavam fazendo a retrolavagem do filtro no momento da coleta da amostra de água.

Em três pontos da rede de distribuição foi encontrado o metal Manganês em concentrações elevadas, é o caso da CASAN e Escola da Fundação Bradesco, ambos no centro, e na Praça do Mar Grosso.

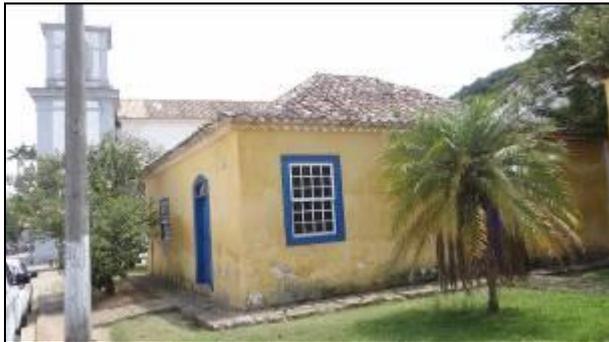
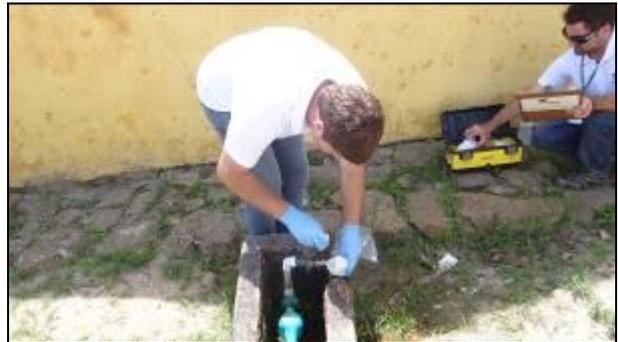
**Figura 13: Coleta de amostra de água na Casa de Anita**

A ausência de Cloro residual em concentrações recomendadas (entre 0,2 e 2,0 mg.L<sup>-1</sup>) foi

encontrada na Casa da Anita no Centro Histórico do município e na Escola Chiquinha Gomes em Bananal. Porém, não houve indícios de contaminação biológica da água pelos parâmetros Coliformes totais e *Escherichia coli*.

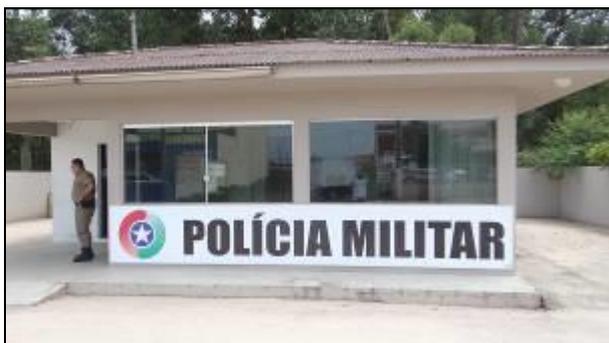
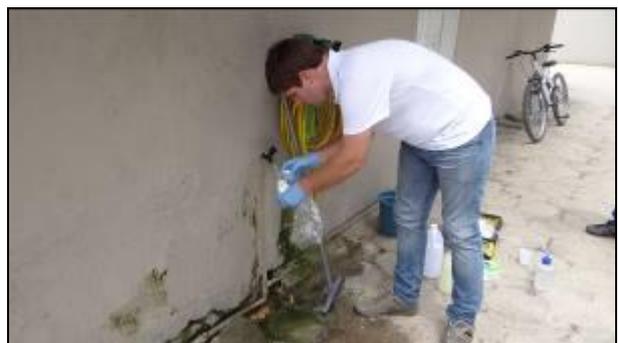
**Figura 15: Coleta de amostra de água na Polícia Militar - Portinho**

Com relação ao pH, outro três pontos apresentaram valores ácidos e abaixo do mínimo permitido na Polícia Militar de Portinho; Escola Chiquinha Gomes em Bananal; e na residência da Praia do Sol.

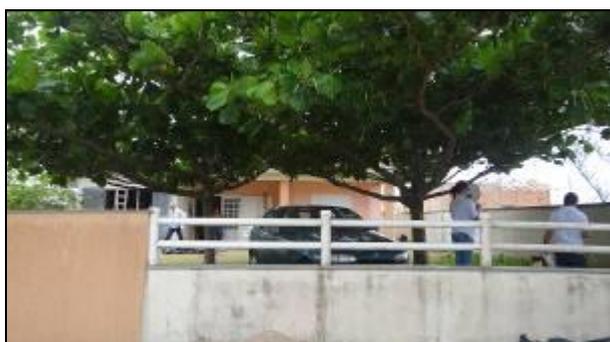
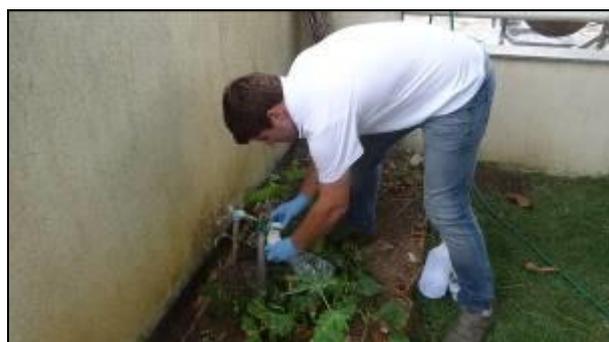
**Figura 19: Coleta de amostra de água em residência na Praia do Sol**

O ponto da rede de distribuição na Praia do Sol além de apresentar valores em desacordo para os parâmetros Alumínio, Cor aparente e pH; os Fluoretos também estão em desacordo com a legislação, como já constatado na ETA que abastece a região. Portanto esse local necessita de atenção especial por parte da Concessionária para que promova um eficiente tratamento da água e forneça água de qualidade para a população.
