RELATÓRIO DE FISCALIZAÇÃO

Fiscalização de EMERGENCIAL.EVENTUAL dos Serviços de Saneamento Básico

Relatório nº 030/2015

Município de: **IMBITUBA** / SC

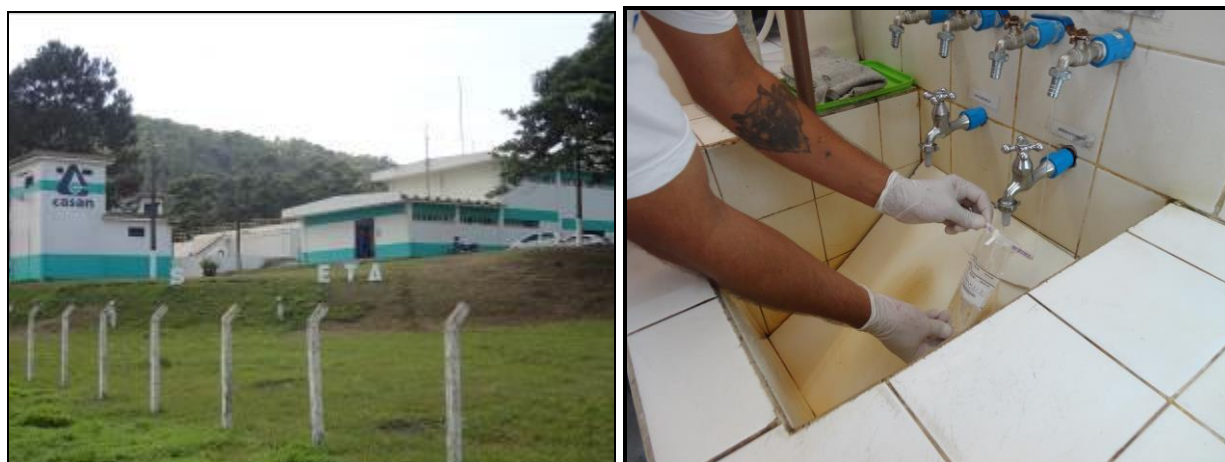
Figura 2: Coleta de amostra de água na ETA Imituba

Conforme é possível verificar na tabela acima, o parâmetro Cor aparente apresentou índice acima do Valor Máximo Permitido pelo Ministério da Saúde (VMP = 15 uH), como também ocorrido no Relatório de Fiscalização GEFIS nº 080/2014, que resulta das substâncias que estão em suspensão na água. Este elevado valor deve ser investigado pela Concessionária.

A ETA é composta por filtros rápidos de fluxo descendente, onde a turbidez não deve superar 0,5 uT, conforme Portaria nº 2.914/2011 do Ministério da Saúde, porém o resultado demonstrou estar acima do limite em relação a referida portaria. Desta forma, a turbidez pode se elevar ao longo do sistema de distribuição e chegar até os usuários com valor acima de 5 uT, valor máximo exigido pelo Ministério da Saúde.

Deverá ser apresentada, em 15 dias, uma posição da CONCESSIONARIA em relação às não conformidades verificadas no Sistema de Abastecimento de Água (resultados fora dos padrões legais) de modo a sanar os problemas identificados.

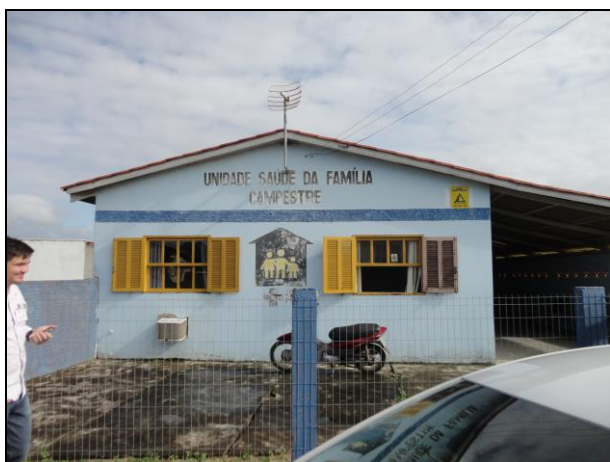
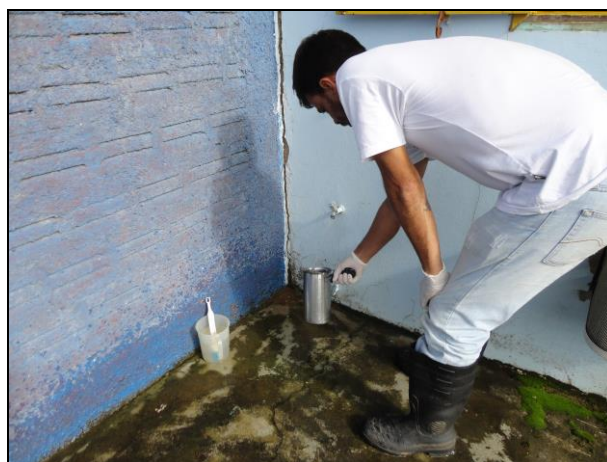
Figura 12: Coleta de amostra de água na Unidade de Saúde Campestre

Na Unidade de Saúde Campestre o parâmetro turbidez apresentou índice acima do Valor Máximo Permitido de 5 uT. Desta maneira é necessária investigação neste ponto, uma vez que destoa muito dos outros pontos analisados.

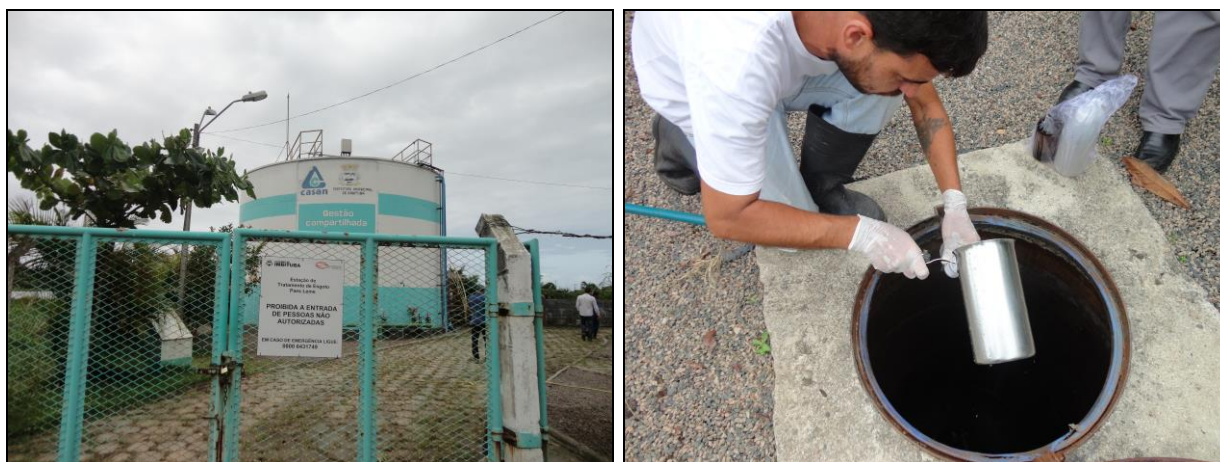
Figura 17: Coleta de amostra de efluente bruto da ETE

A Estação de Tratamento de Esgoto do município de Imbituba encontra-se de acordo com as legislações vigentes para os parâmetros analisados, com uma eficiência de remoção de DBO de 70,92%, porém houve um decréscimo na eficiência de remoção da carga orgânica, comparado ao Relatório de Fiscalização GEFIS nº 080/2014.
