## RELATÓRIO DE FISCALIZAÇÃO

Assunto: Fiscalização dos Serviços de Saneamento  
Básico do Município de Bom Jardim da Serra

**Diretoria de Regulação e Fiscalização - DREF**

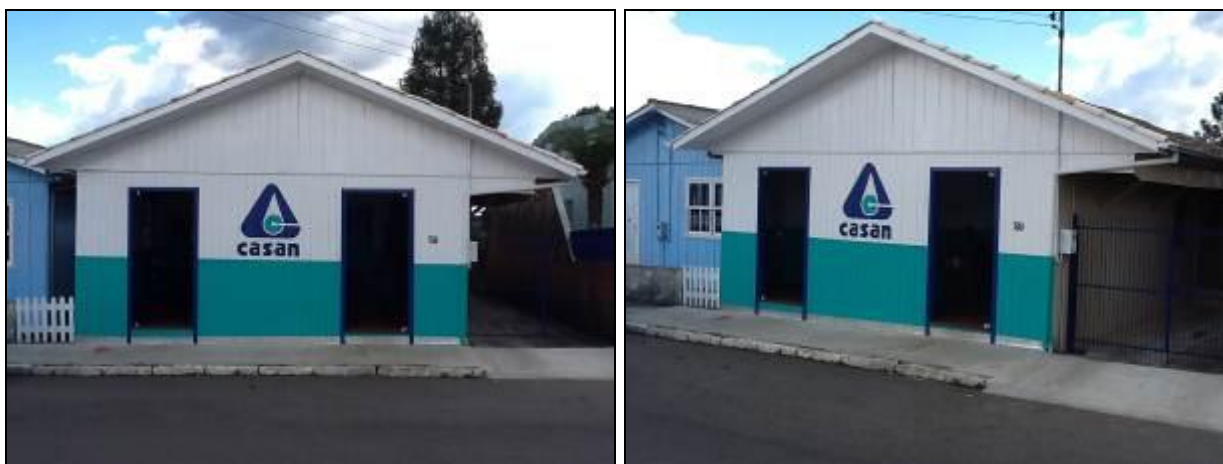
Fachada do Escritório

1) Existe identificação de que ali funciona um escritório de atendimento (Lei nº 8.078 Art. 6º)? Sim (x) Não ( ) Pendência ( ): \_\_\_\_\_

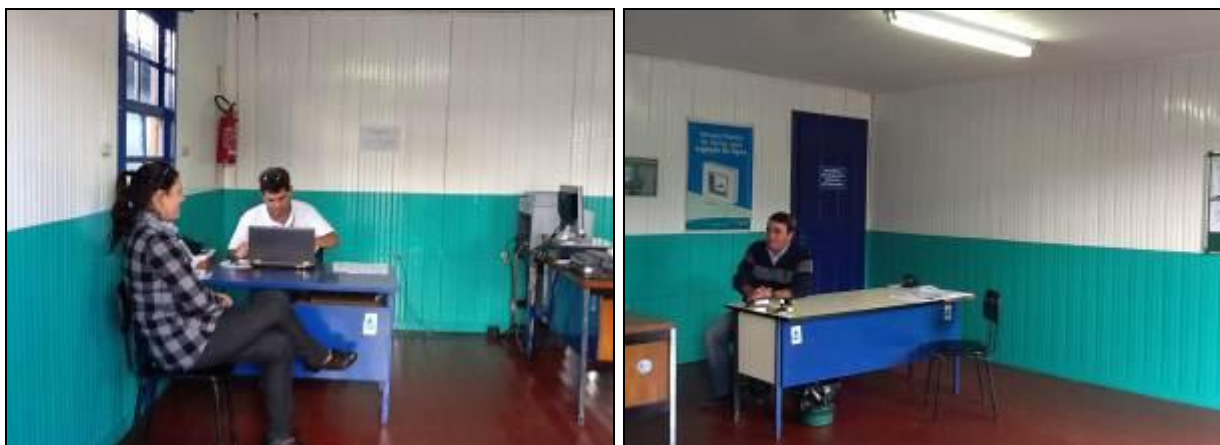
4) As condições de mobiliário são favoráveis (Resolução AGESAN N° 004 - Art. 127)? Sim ( ) Não ( ) Pendência (x): Mobiliário segue sem padronização.

Áreas internas do Escritório.

R1: Apresentar Processo Licitatório referente às providências na SRS para a solução da Constatação.

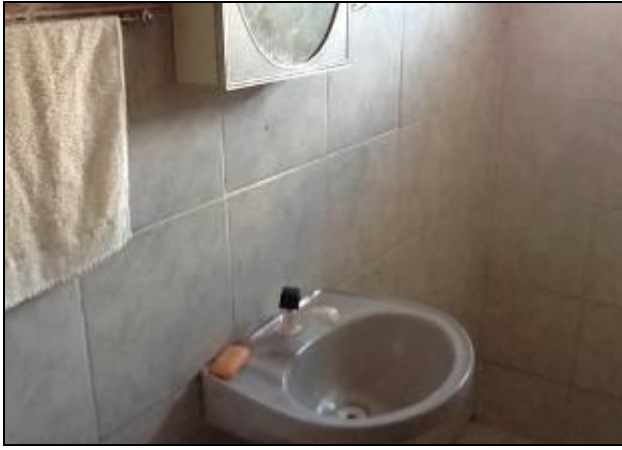
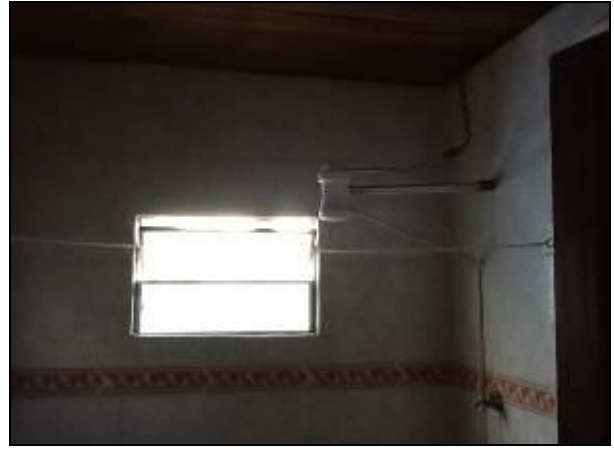
Sanitário que serve à Agência local

7) Há sanitários para os usuários (Resolução AGESAN N° 004 - Art. 127)? Sim ( ) Não ( ) Encontram-se em boas condições de higiene e limpeza? Sim ( ) Não ( ) Pendência (x): Usam os dos usuários.

R2: Afixar informação ao usuário de que ele dispõe de sanitário compartilhado com os funcionários.

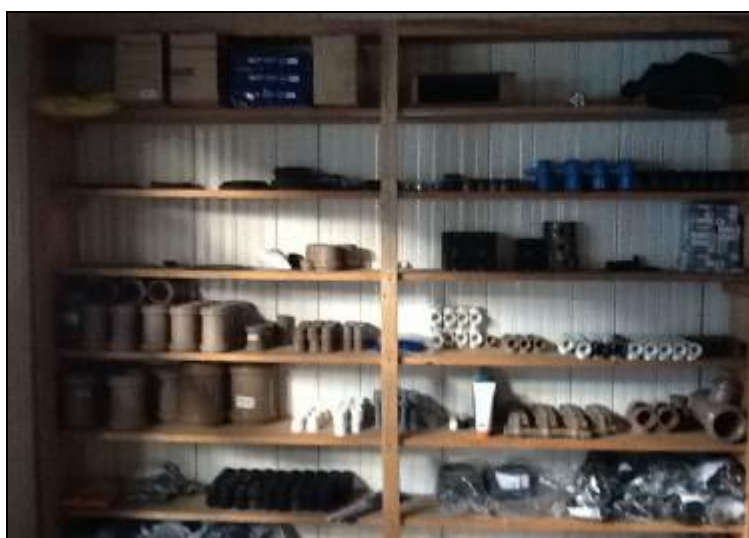
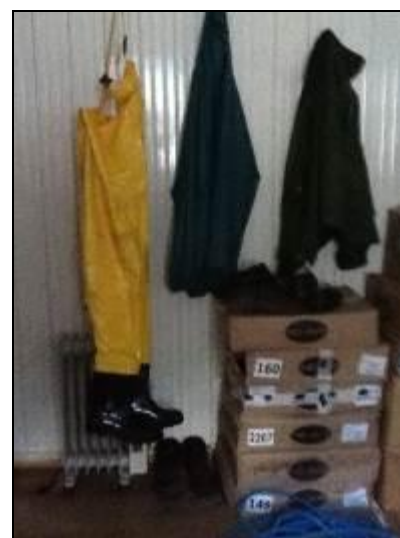
Almoxarifado e equipamentos de proteção individual.

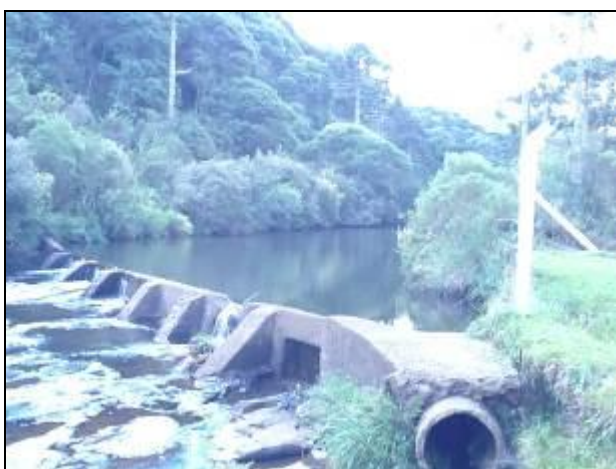
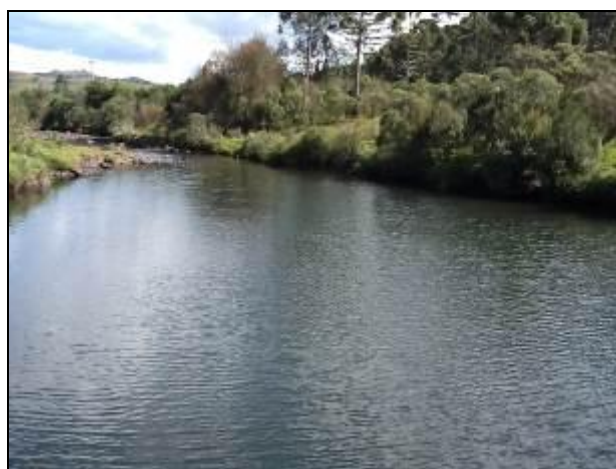
Área do Manancial com a Represa em destaque à esquerda.

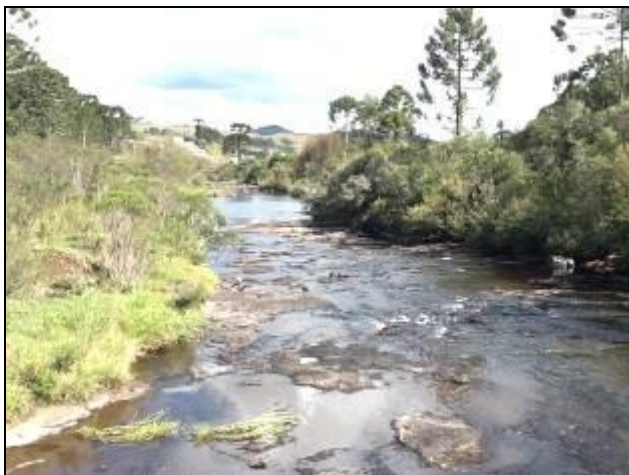
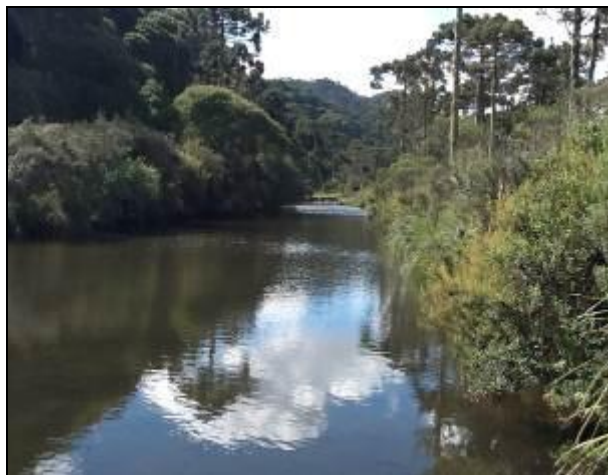
3) Existe cerca de proteção da área do manancial (Resolução AGESAN N°11- Art. 10º)? Sim ( ) Não ( ) Pendência (x): Cercas quebradas e caídas. Informado de processo em andamento para correção.

Manancial não dispõe de proteção/isolamento.

R9: Apresentar projeto em execução de reforma e recuperação.

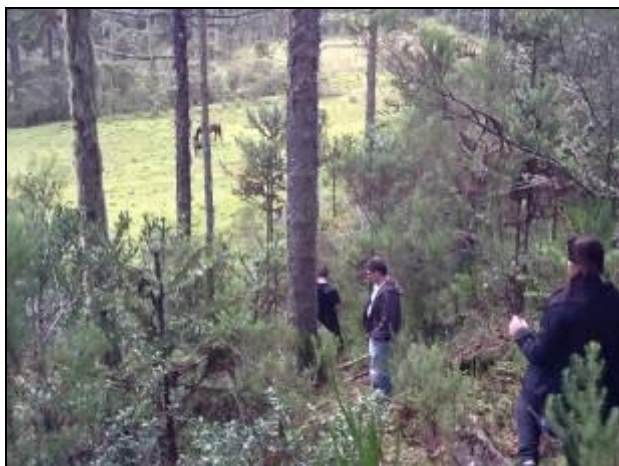
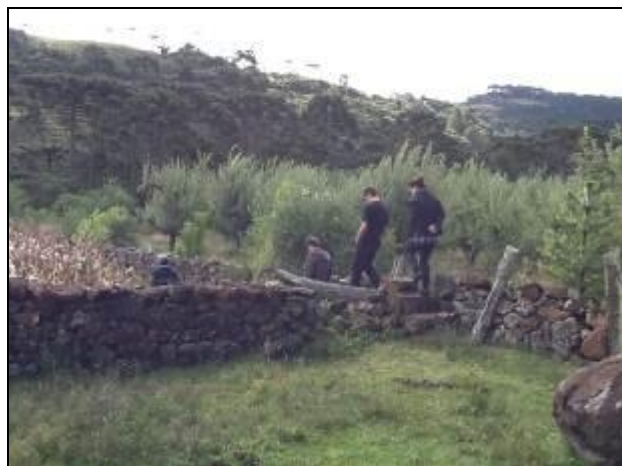
7) Existe facilidade de acesso ao local (barco ou bote, boias ou colete salva-vidas, quando for o caso) (Resolução AGESAN Nº11 - Art. 11º)? Sim ( ) Não (x) Pendência: Acesso por propriedade de terceiros com passagens inadequadas por áreas alagadas.

Acesso por trilha com dificuldades de caminamento e falta de segurança

R 10: Apresentar projeto ou justificativa do acesso inadequado necessário de ser percorrido pelos funcionários para monitoramento da área de captação.

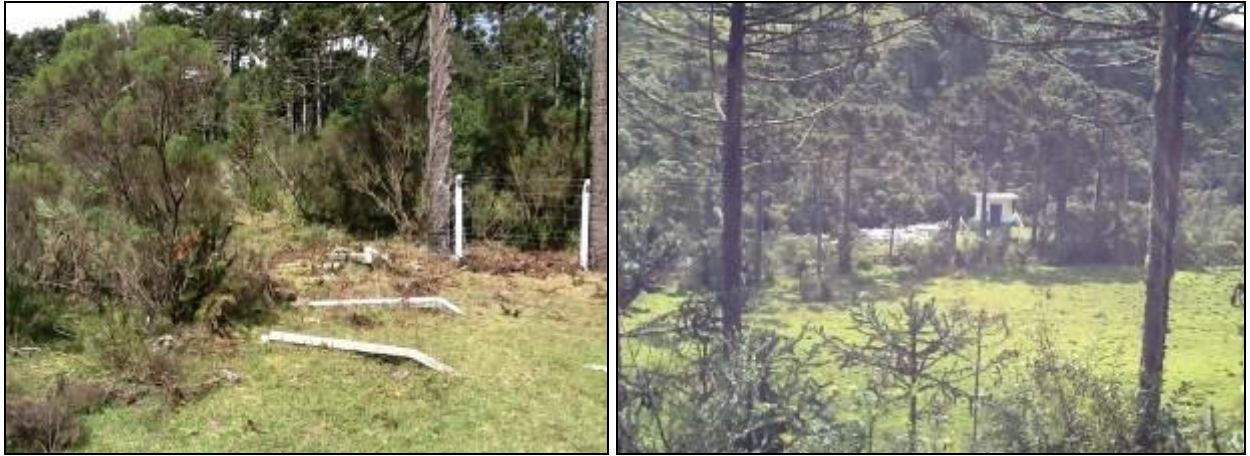
8) Existe proteção contra enchentes e entrada de pessoas estranhas e animais (Resolução AGESAN Nº11 - Art. 10º)? Sim ( ) Não ( ) Pendência (x): Entorno desprotegido e sem informações de acesso restrito. Informado da existência de projeto.

Cercas quebradas.

R 11: Apresentar cópia do projeto em execução.

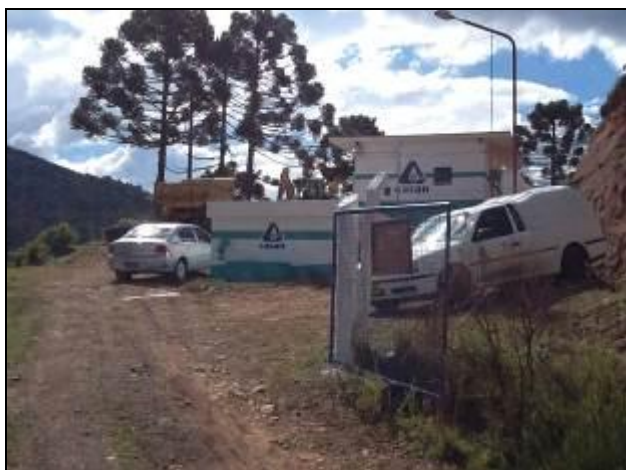
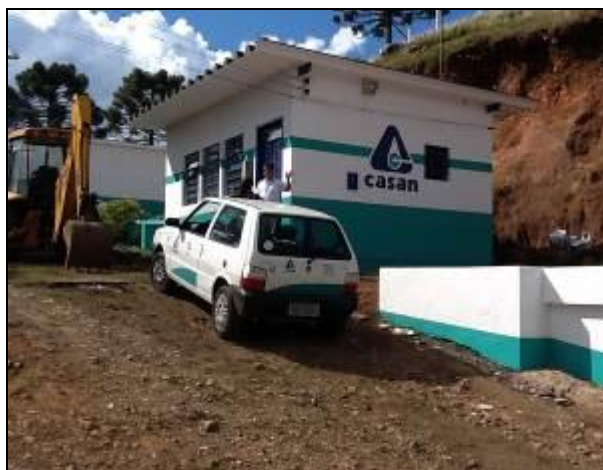
Vista geral da ETA – Bom Jardim da Serra

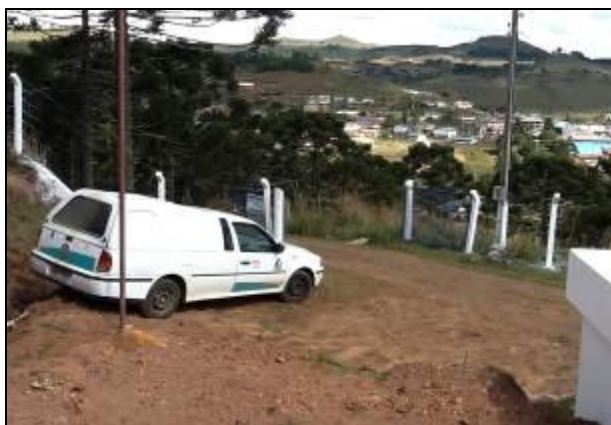
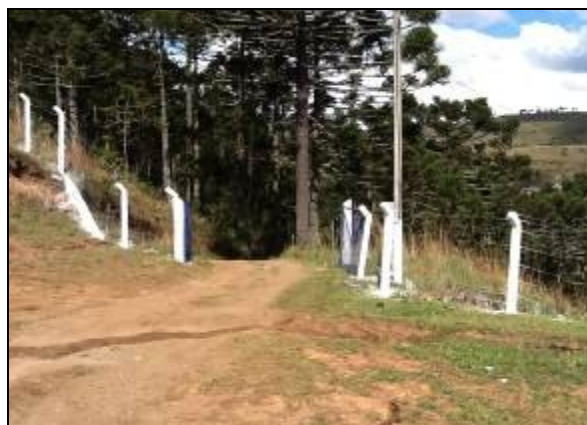
Acesso à ETA está sendo melhorado.

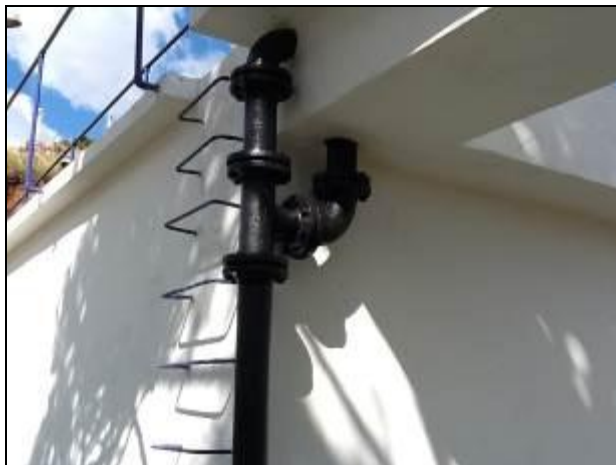
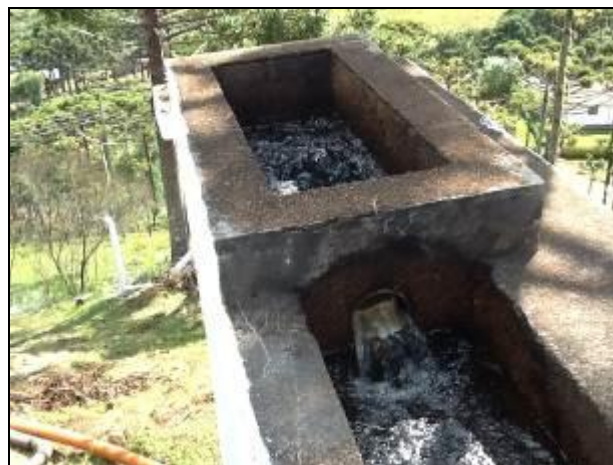
5) Existe Macromedição na entrada (Resolução AGESAN N°11 - Art. 17°)? Sim ( )  
Não (x)

Instalações/equipamentos da ETA

R 14: Necessário instalação de macromedidor e elaboração de relatório de

consumo/perdas.

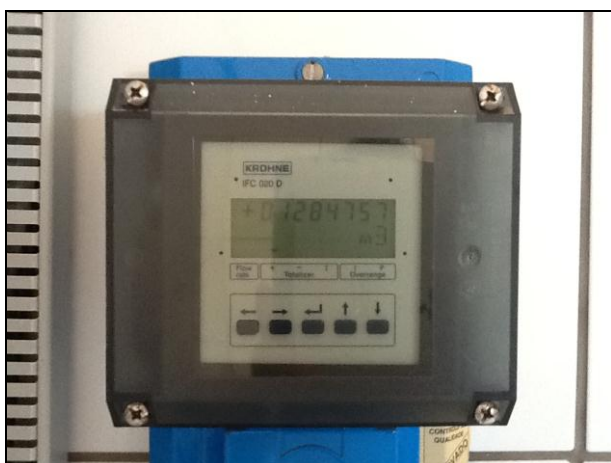
Macromedidor de saída da ETA e relatórios de controle.

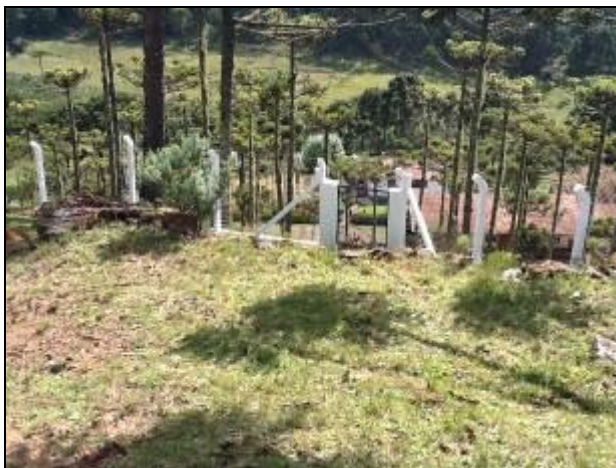
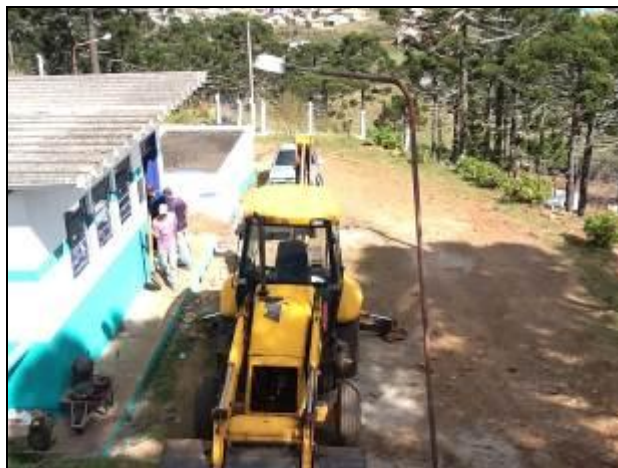
8) Existe cerca de proteção da ETA em bom estado de conservação (Resolução AGESAN Nº11 - Art. 15º)? Sim ( ) Não ( ) Pendência (x): Apresenta problemas. Observado Projeto de melhorias em execução.

Áreas externas da ETA – Bom Jardim.

R 15: Apresentar cópia do projeto de melhorias com os prazos de finalização.

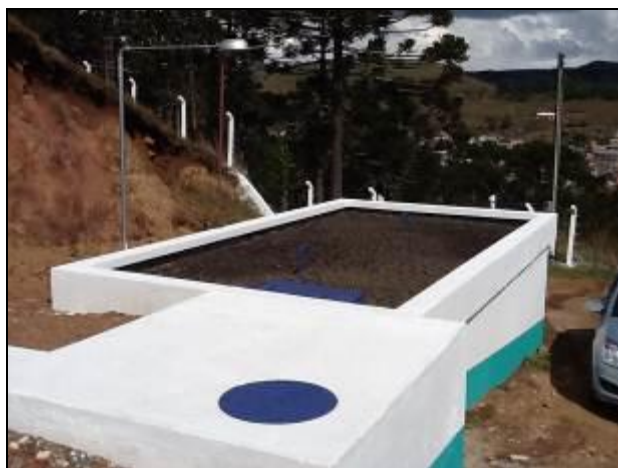
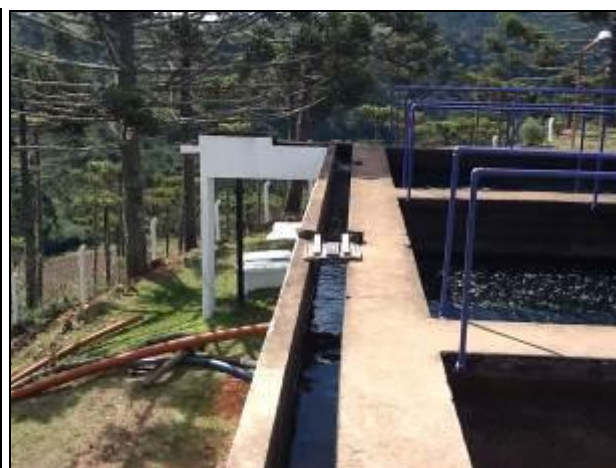
Reservatório e área de tratamento físico.

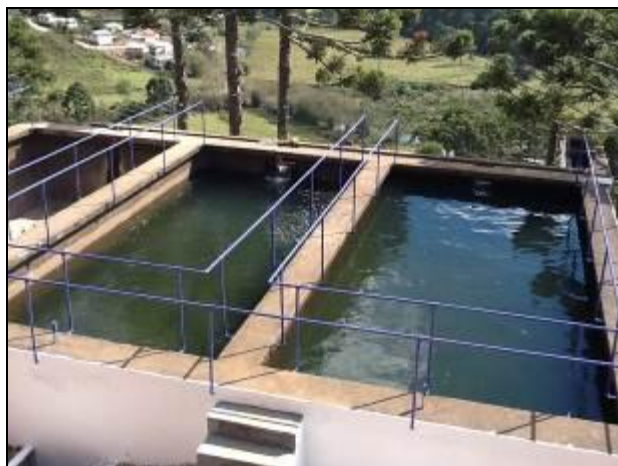
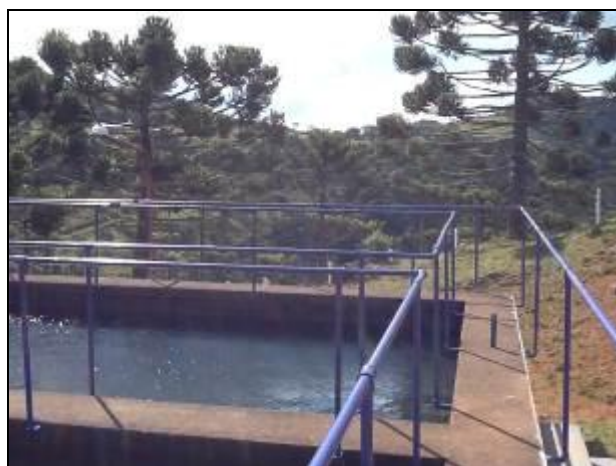
Área oferece segurança de guarda-corpos.

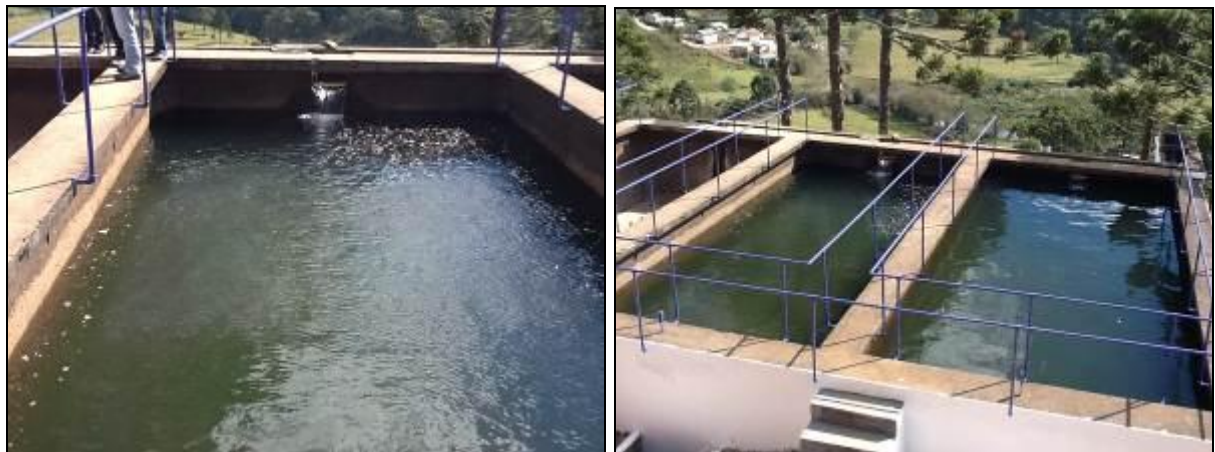
12) Os decantadores estão em boas condições (Resolução AGESAN N°11 - Art. 15º)? Sim ( ) Não (x) - N° de decantadores:

Área de filtros lentos.

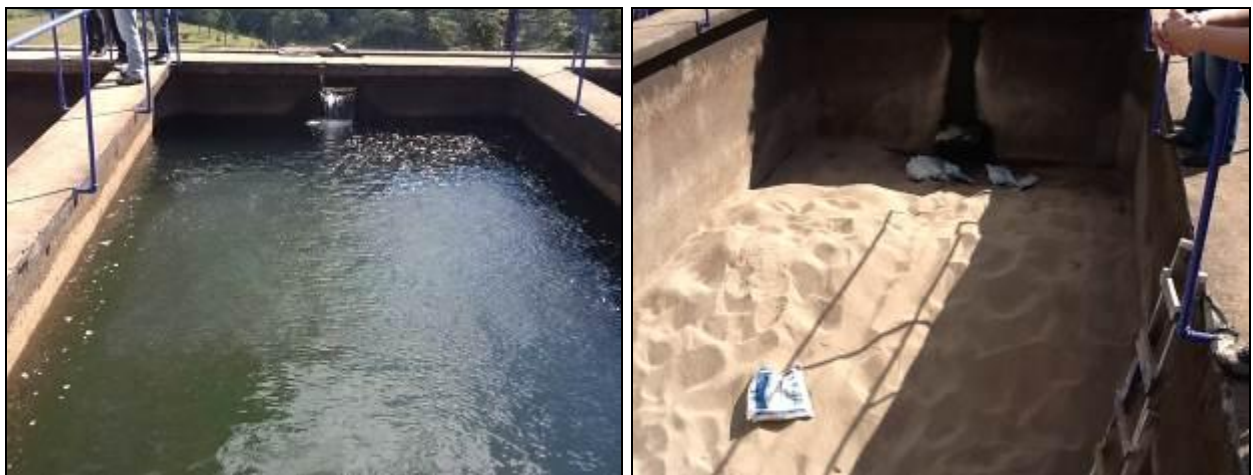
16) Os filtros estão em boas condições (Resolução AGESAN N°11 - Art. 15º)? Sim ( ) Não (x) N° de filtros: 03( três). Obs.: Um está em manutenção.

Vista dos filtros.

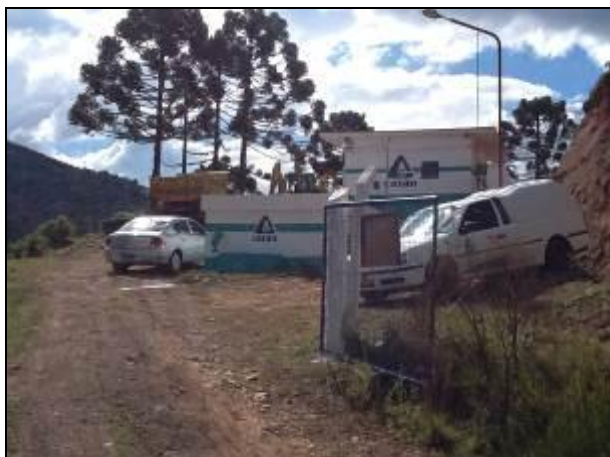
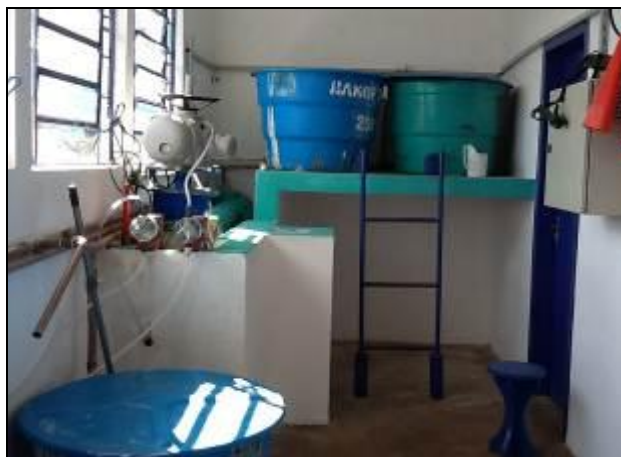
ETA / Casa de Química.

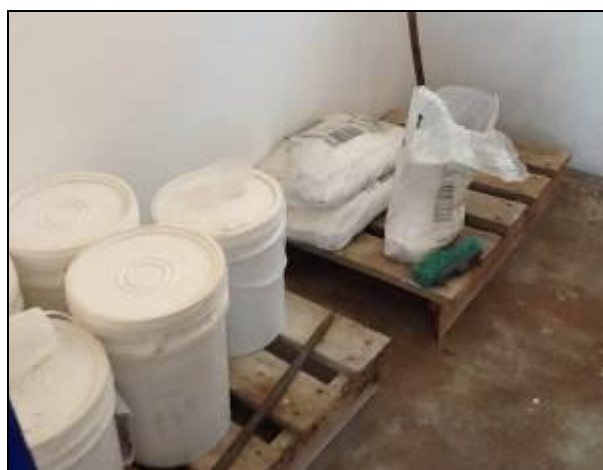
Armazenamento de produtos químicos.

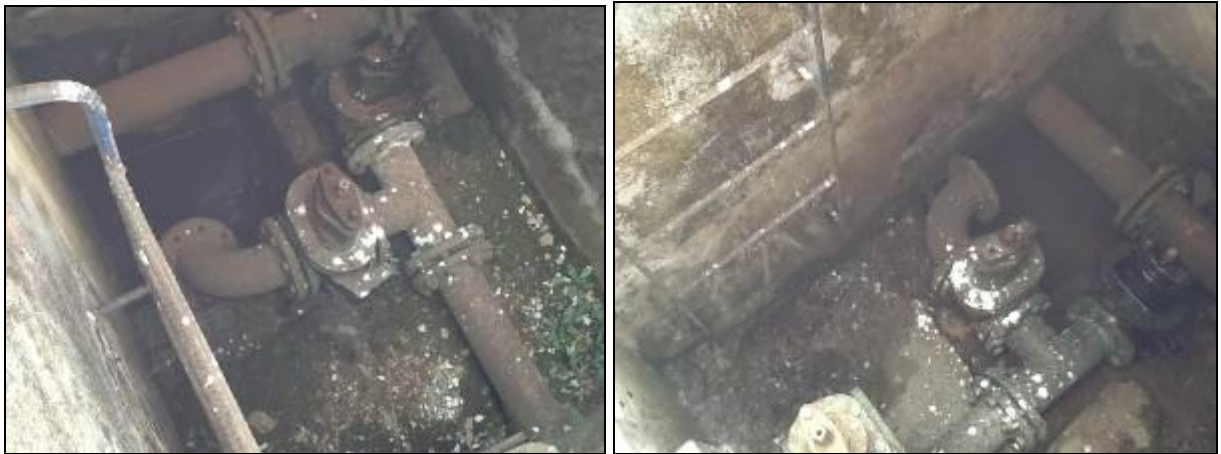
22) Existem vazamentos nas instalações - tubos, registros, etc.? (Resolução AGESAN N°11 - Art. 15°) ? Sim ( ) Não ( ) Pendência (x): Poucos e pequenos.

Algumas estruturas não são gradeadas e apresentam pequenos vazamentos.

R 16: Necessário providenciar correção dos vazamentos a fim de diminuir as perdas físicas do SAA.

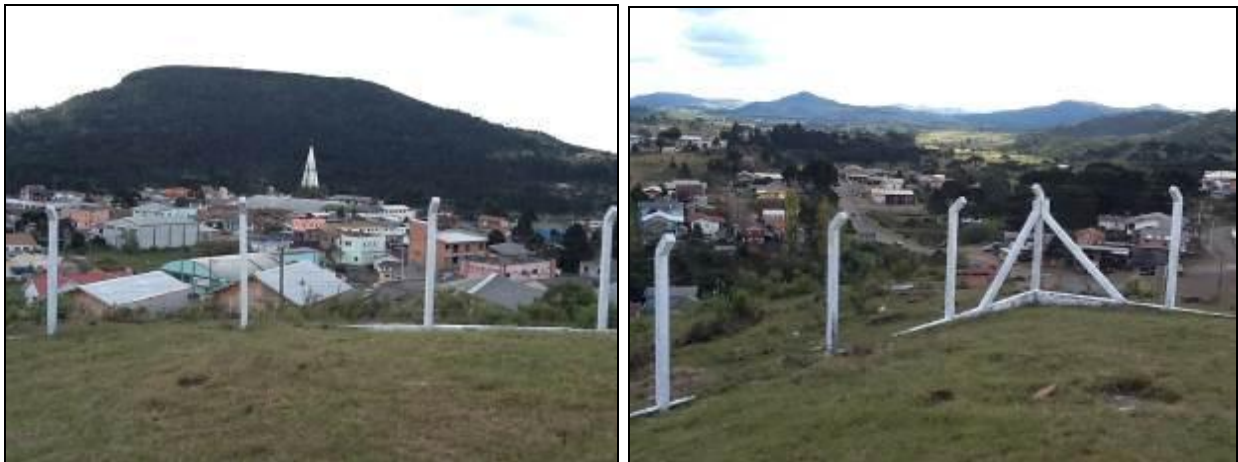
Área de entorno do R-02.

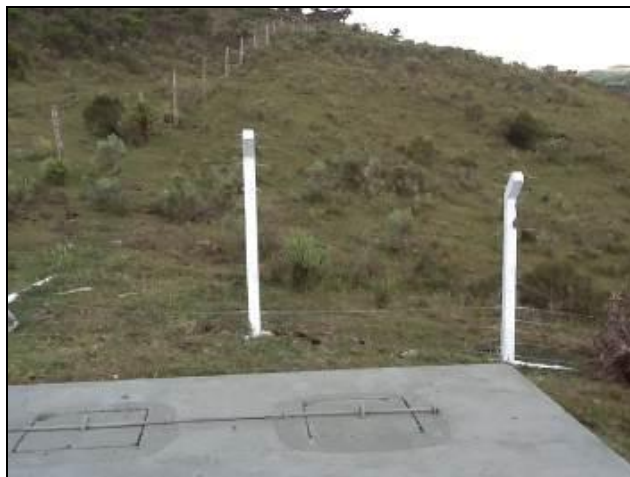
5) As áreas estão devidamente cercadas e trancadas (Resolução AGESAN Nº11 - Art. 23º)? Sim ( ) Não ( ) Pendência (x): Cercar com defeitos estavam sendo consertadas por ocasião da visita.

Arames arrebentados.

R 18: Projeto em execução (apresentar cópia).

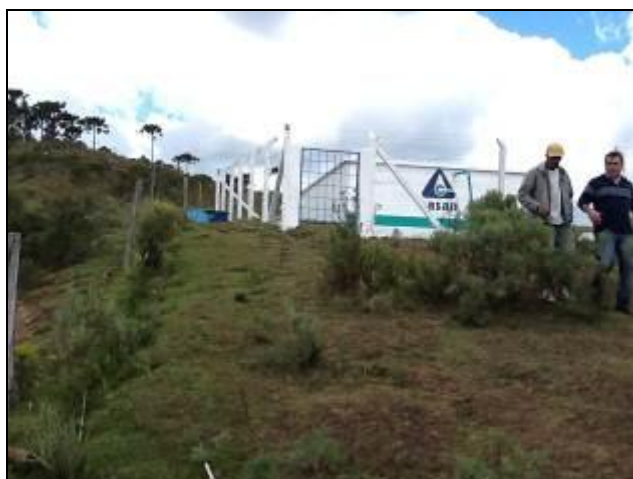
Visão Geral do R-02

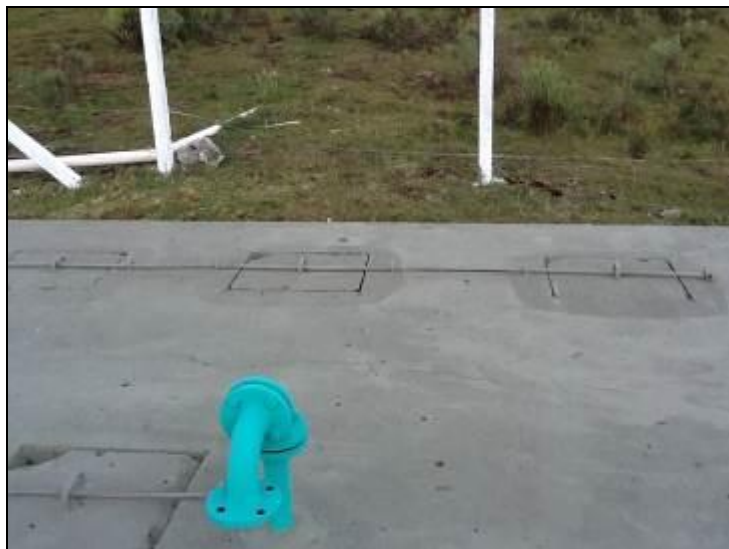
Cobertura do R-02
