RELATÓRIO DE FISCALIZAÇÃO

**Assunto: Fiscalização INICIAL dos Serviços de
Saneamento Básico**

Relatório nº 088/2013

Município de: SANTA ROSA DE LIMA/SC

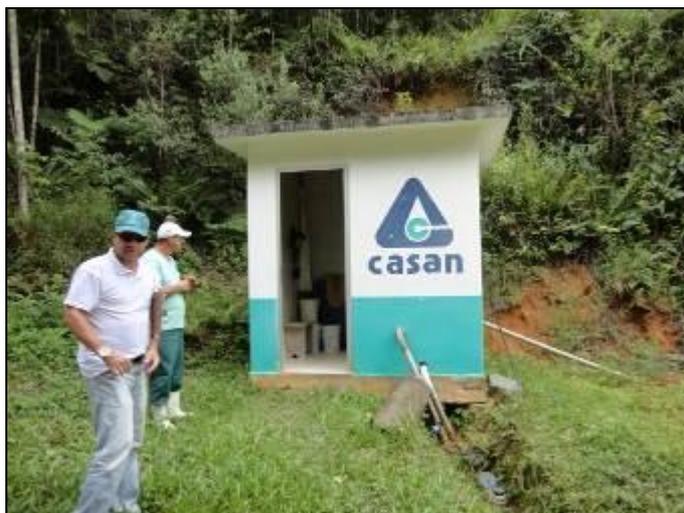
Figura 2 – Fardamento de trabalho

16) O pessoal de campo trabalha vestindo roupas que o identificam como funcionário próprio ou terceirizado da empresa? Sim (x) Não () Pendência ():

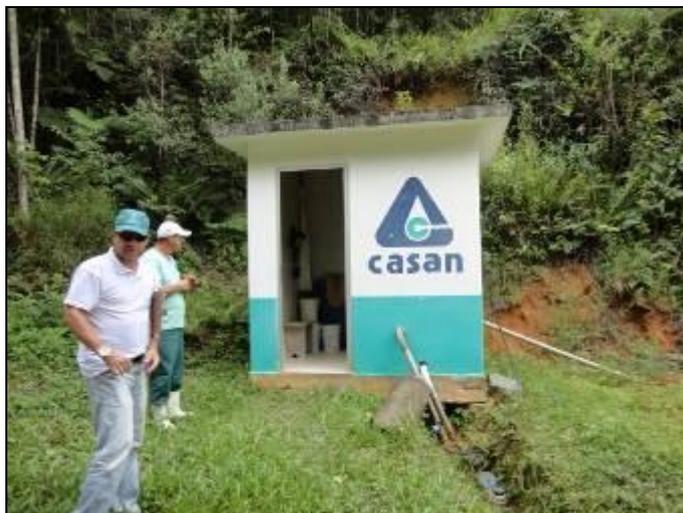
Figura 4 – Poço Aguas Termas Sta. Rosa

3) Existe cerca de proteção da área do manancial (Resolução AGESAN nº11- Art. 10º)? Sim () Não (x) Pendência (): Providenciar Cercas em Torno
RECOMENDAÇÃO 04: Providenciar o devido isolamento da área.

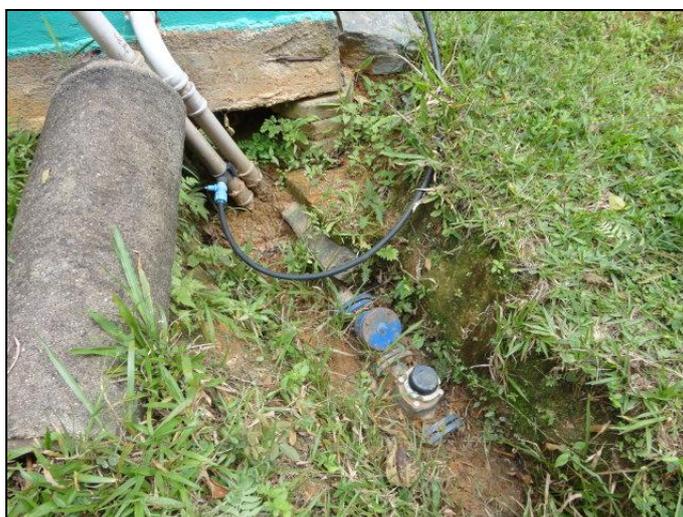
Figura 5: medidor

5) O tipo de captação é adequado (NBR 12.213)? Sim (x) Não () Pendência ():

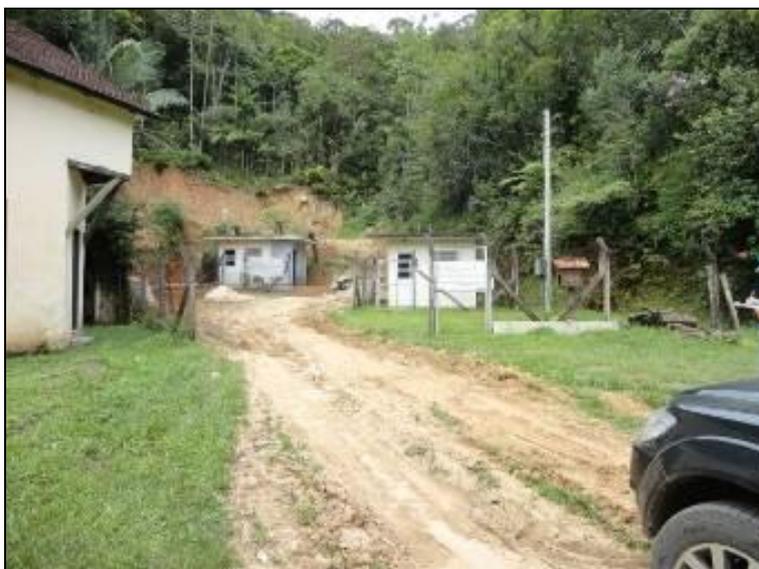
Figura 6 – Acesso Poço

7) Existe facilidade de acesso ao local (Resolução AGESAN nº11 - Art. 11º)? Sim (x) Não () Pendência ():

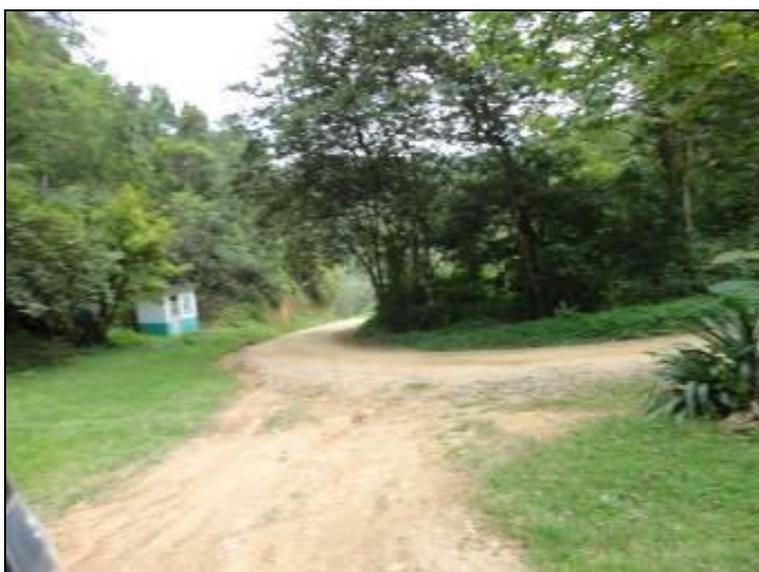
8) Existe proteção contra enchentes e entrada de pessoas estranhas e animais (Resolução AGESAN N°11 - Art. 10º)? Sim () Não (x) Pendência ():

Figura 7 – Poço 01 sem proteção

RECOMENDAÇÃO 05: Providenciar adequada proteção à área.

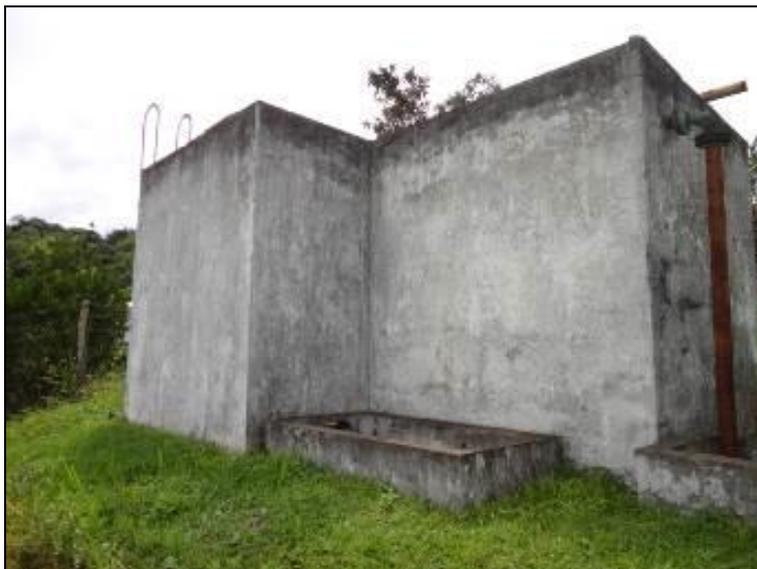
Figura 8 – ETA desativada – Tratamento feito nos poços

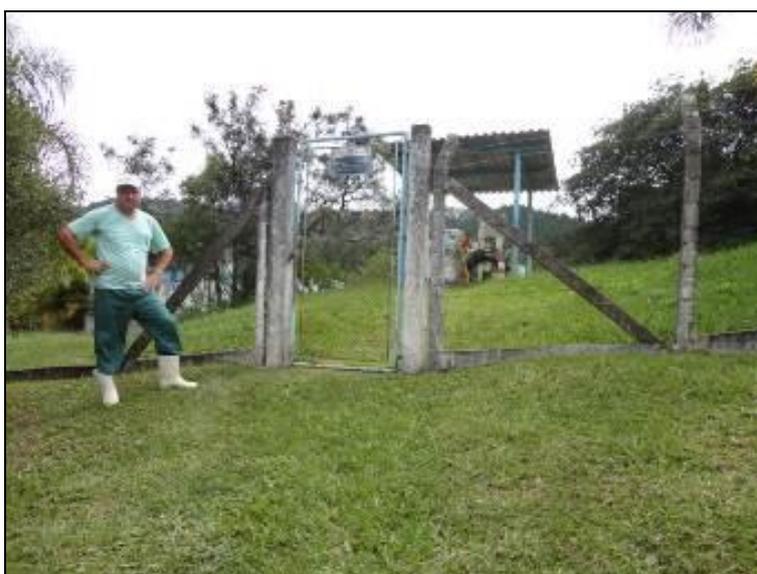
Figura 9 – Acesso a ETA

2) O acesso à ETA está em boas condições (Resolução AGESAN Nº11 - Art. 15º)?

Sim (x) Não () Pendências ():

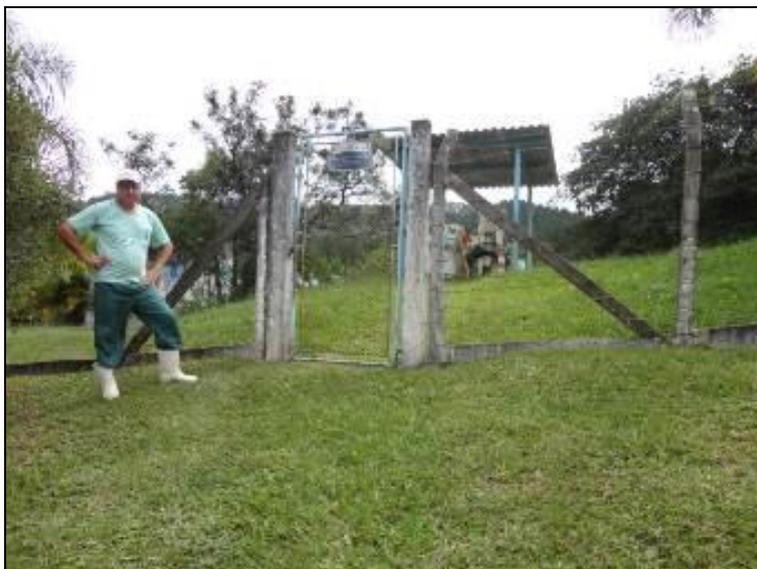
Figura 10 – Cerca de Proteção ETA

9) Existe cerca de proteção da ETA em bom estado de conservação (Resolução AGESAN Nº11 - Art. 15º)? Sim (x) Não () Pendência ():

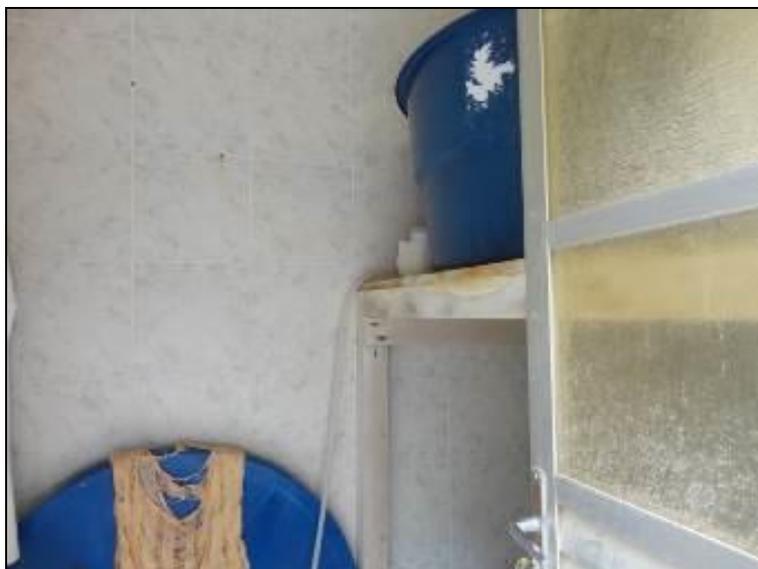
Figura 11 – Casa de Química

- 19) As condições das tampas são adequadas? Sim () Não () Pendência (): Obs.: Não se Aplica
- 20) A estrutura do prédio da casa de química está aparentemente segura (Resolução AGESAN nº11 Art. 15º)? Sim (x) Não () Pendência ():

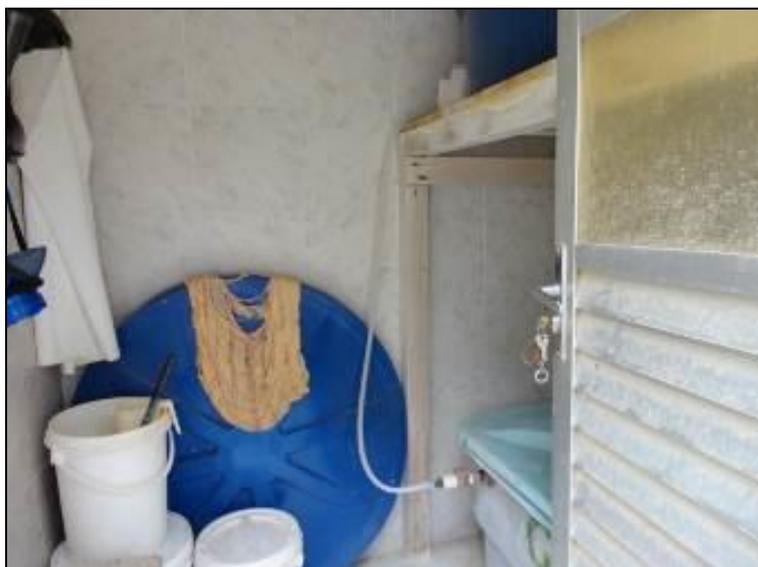
Figura 12 – Acondicionamento Produtos Químicos

- 21) Existe almoxarifado para acondicionamento de produtos químicos (Resolução AGESAN nº11 - Art. 18º §2º)? Sim () Não (x) Pendência ():

22) O empilhamento dos produtos químicos é adequado (Resolução AGESAN N°11 - Art. 18° §2°)? Sim () Não (x) Pendência ():

RECOMENDAÇÃO 10: Providenciar as necessárias melhorias para adequar às Normas Técnicas.

RECOMENDAÇÃO 11: Adequar às Normas Técnicas.

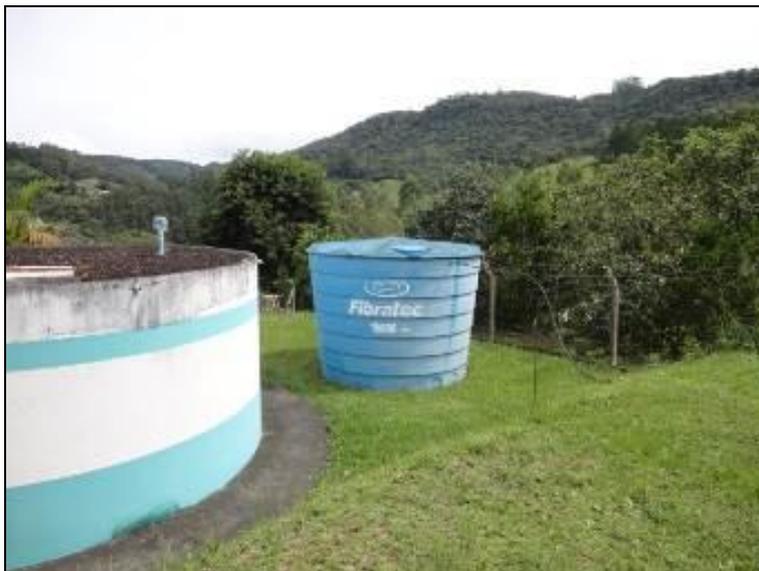
Figura 13 – R-01 e R-02

Material: Fibra (x) Concreto (x) Outro ()

Posição: Apoiado (x) Elevado () Outro ()

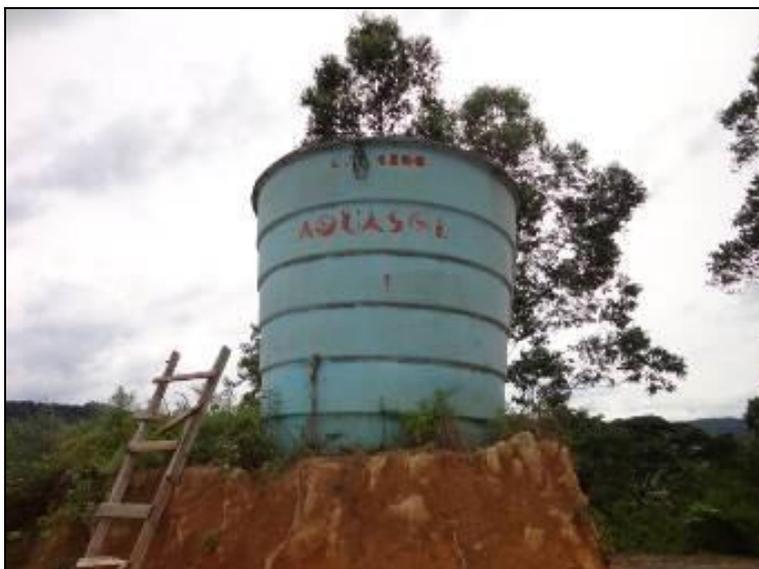
Figura 14 – R-03

Material: Fibra (x) Concreto () Outro ()

Posição: Apoiado () Elevado (x) Outro ()

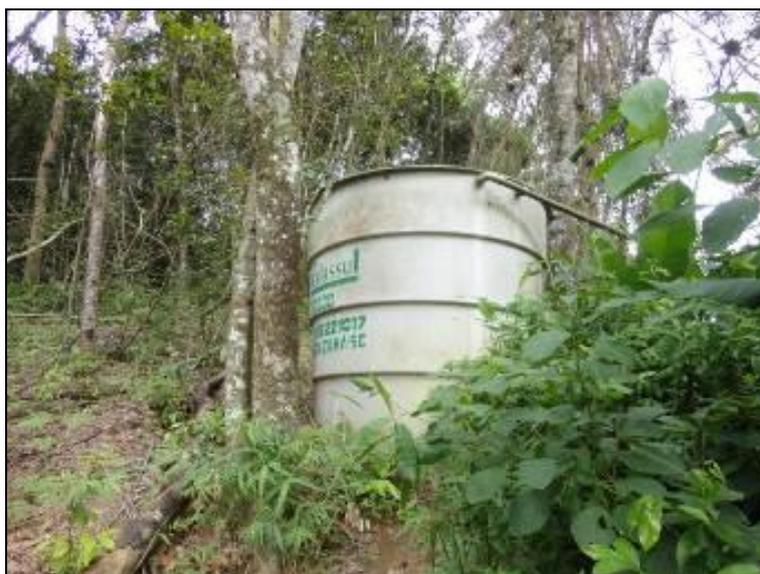
Figura 16 – R - 05

Material: Fibra (x) Concreto () Outro ()

Posição: Apoiado (x) Elevado () Outro ()

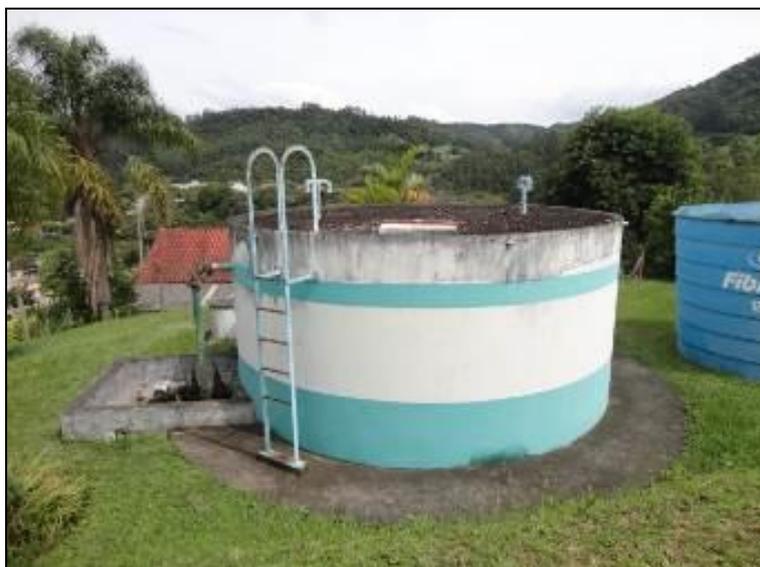
Figura 17 – Entorno do Reservatório

2) As condições de limpeza dos entornos são adequadas (Resolução AGESAN nº11 - Art. 23º)? Sim (x) Não () Pendência ():

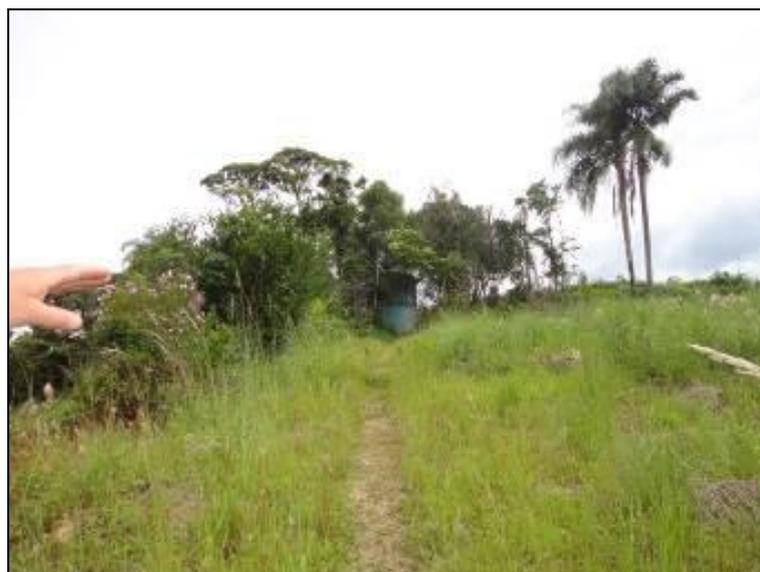
3) As áreas estão devidamente cercadas e trancadas (Resolução AGESAN nº11 - Art. 23º)? Sim () Não (x) Pendência ():

Figura 18 – Área não cercada

RECOMENDAÇÃO 13: Providenciar o necessário isolamento das áreas.

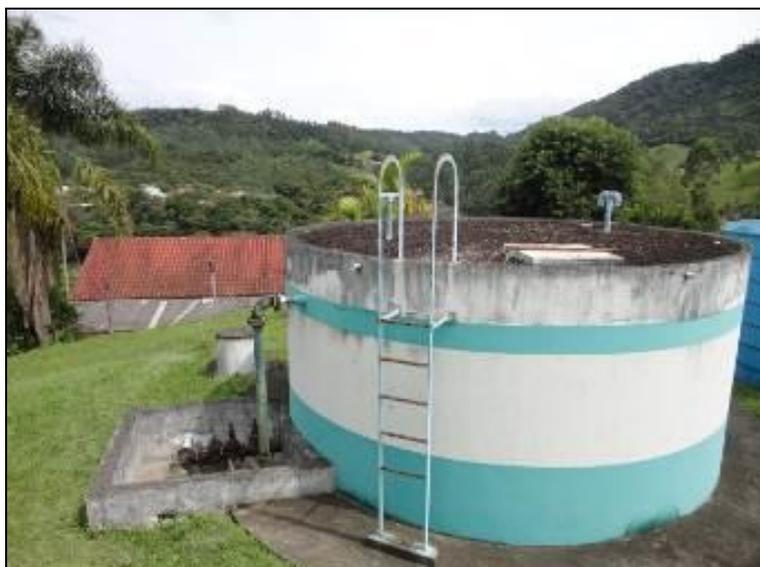
Figura 19 – Escada Reservatório

4) Existem escadas em boas condições de uso (Resolução AGESAN nº11 - Art. 23º)? Sim () Não () Pendência (): Obs.: Desnecessário.

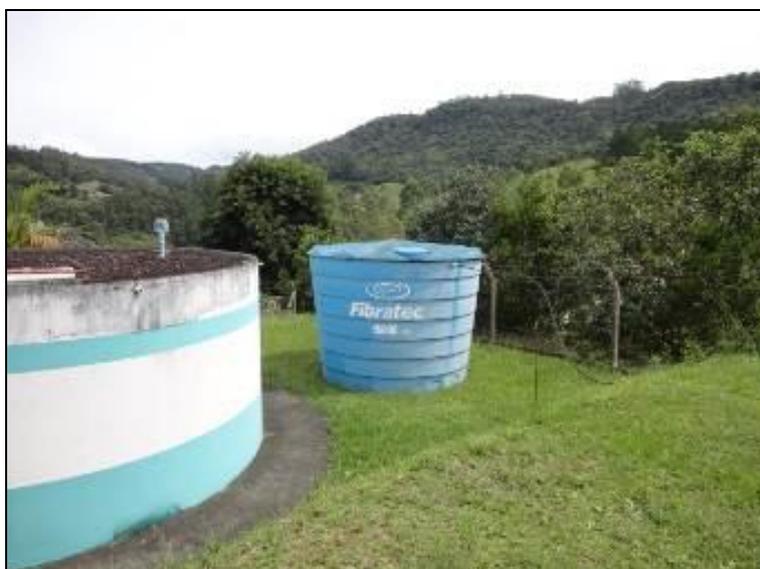
Figura 20 – Cobertura dos Reservatórios

6) As áreas de cobertura encontram-se em condições adequadas (Resolução AGESAN N°11 - Art. 23º)? Sim (x) Não () Pendência ():

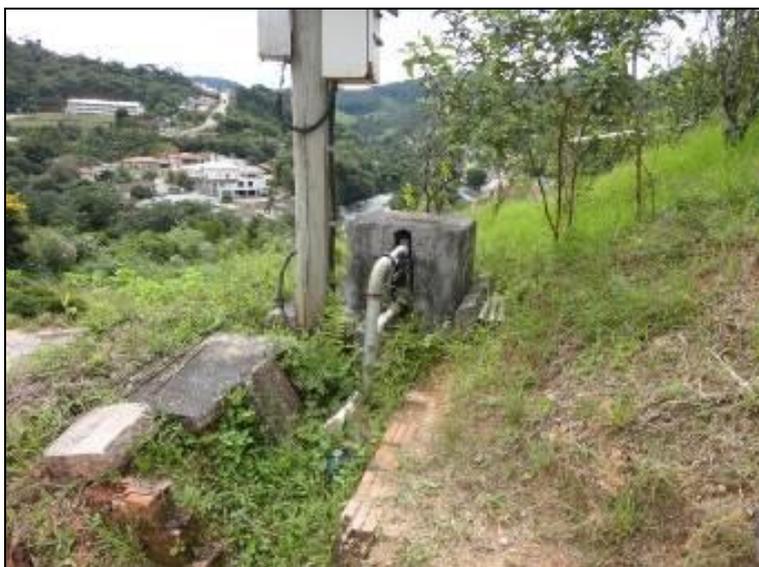
Figura 21 - ERAT

1) Estão devidamente identificadas? Sim () Não (x) Pendência ():

2) Estão devidamente isoladas? Sim () Não (x) Pendência ():

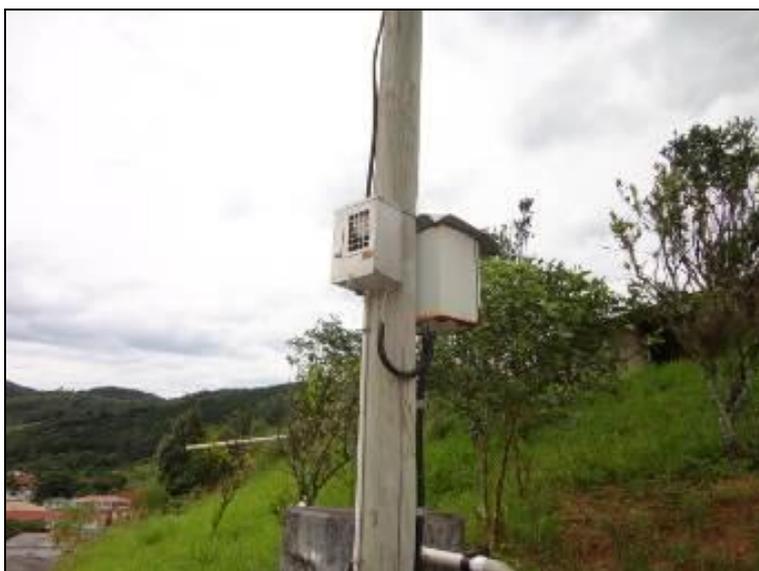
Figura 22 – Disjuntor ERAT

- 3) Quadro de Energia está em boas condições? Sim () Não () Pendência ():
4) O disjuntor está devidamente trancado?
