RELATÓRIO DE FISCALIZAÇÃO

Assunto: Fiscalização INICIAL dos Serviços de Saneamento Básico

Relatório nº 060/2012
Município de: TIJUCAS/SC

Data: 09/11/2012.

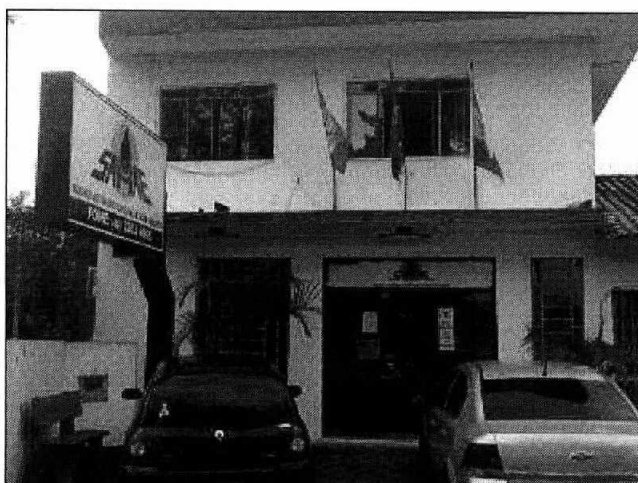
Fachada do Escritório.

1) Existe identificação de que ali funciona um escritório de atendimento (Lei nº 8.078 Art. 6º)? Sim (x) Não () Pendência ():

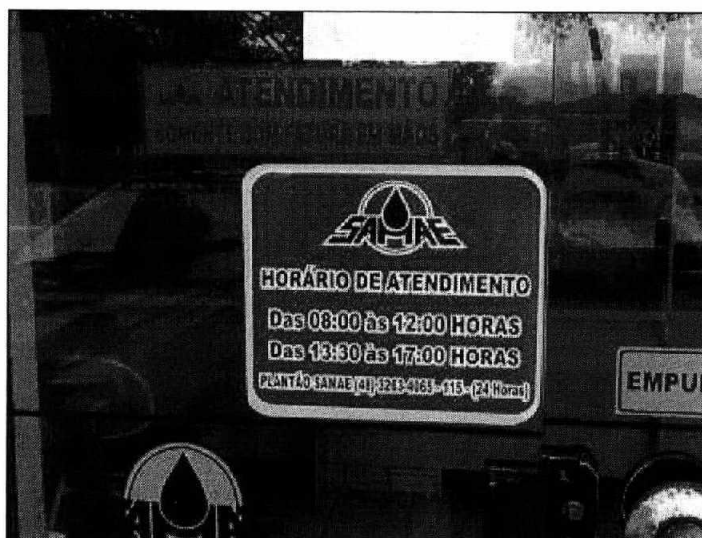
2) Há placa indicativa do horário de funcionamento (Lei nº 8.078 - Art. 6º)? Sim (x) Não () Pendência ():

Placa Indicativa Horário de Atendimento

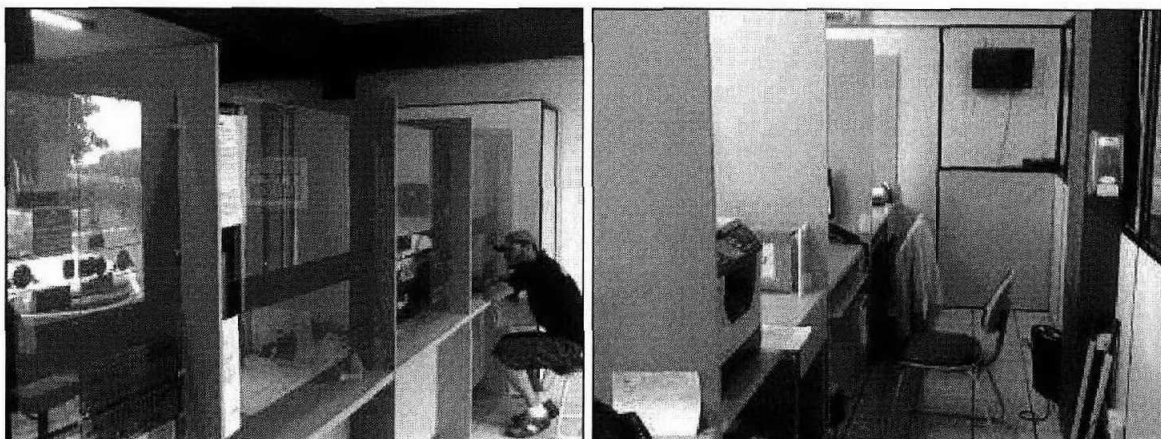
3) A estrutura do prédio está aparentemente segura (Resolução AGESAN nº 004 - Art. 127)? Sim (x) Não () Pendência ():

4) As condições de mobiliário são favoráveis (Resolução AGESAN nº 004 - Art. 127)? Sim (x) Não () Pendência ():

Áreas internas do Escritório.

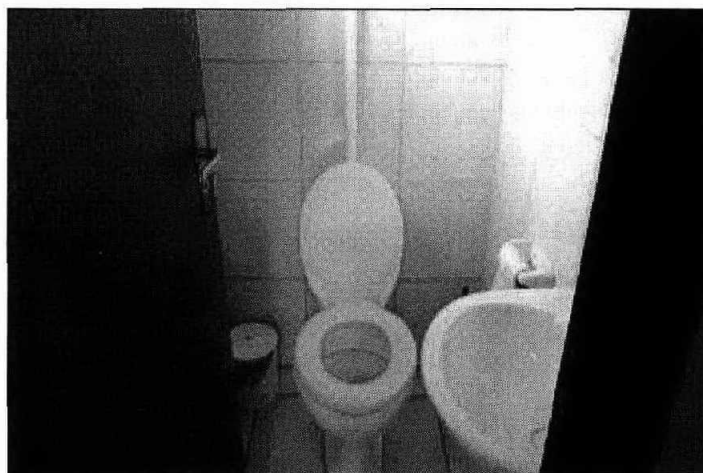
6) Existe sanitário disponível para uso dos funcionários (Resolução AGESAN nº 004 Art. 127)? Sim (x) Não () Encontra-se em boas condições de higiene e limpeza? Sim (x) Não () Pendência ():

Sanitário do Escritório.

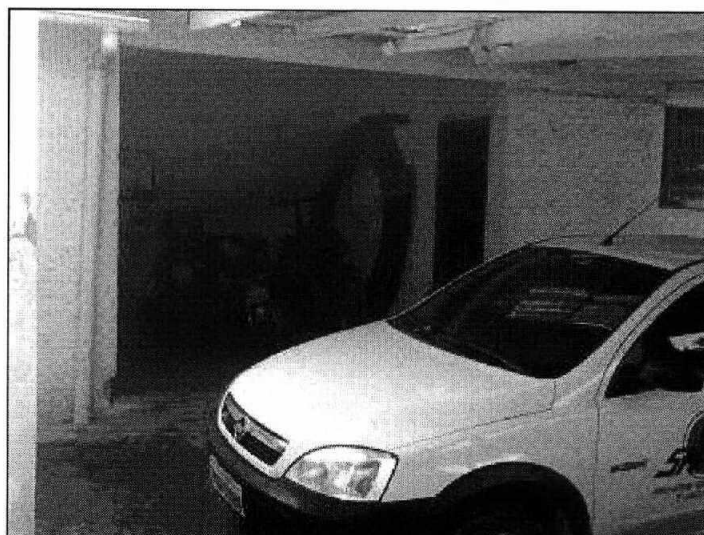
Veículo do Escritório

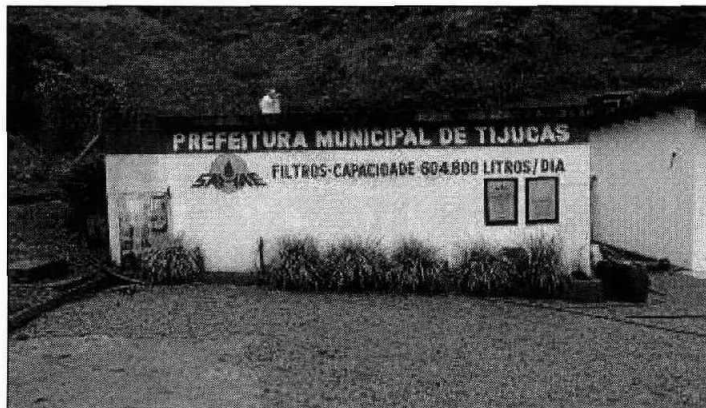
Fachada da ETA

- 1) A ETA possui licenciamento do órgão AMBIENTAL para funcionamento (Conama 237/97 Anexo 1)? Sim () Não (x) - Nº: Não

RECOMENDAÇÃO 06: Apresentar cópia da licença ou processo de solicitação ou justificativa.

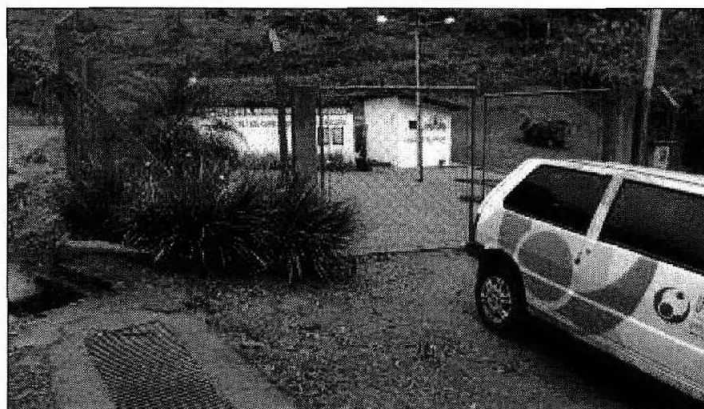
8) Existe cerca de proteção da ETA em bom estado de conservação (Resolução AGESAN Nº11 - Art. 15º)? Sim (x) Não () Pendência ()

Cerca de Proteção da ETA

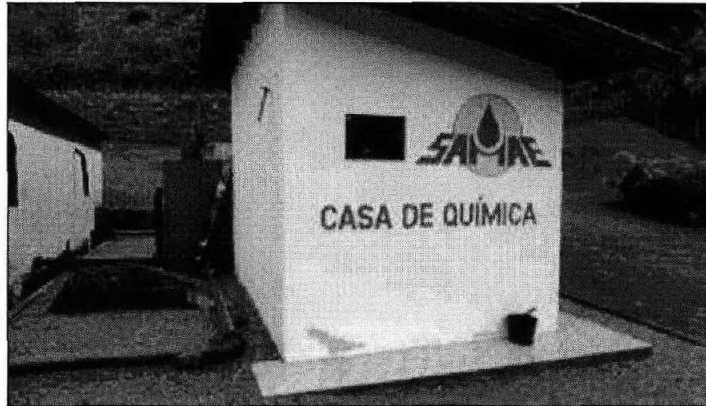
19) A estrutura do prédio da casa de química está aparentemente segura (Resolução AGESAN Nº11 Art. 15º)? Sim (x) Não () Pendência () :

Casa de Química da ETA.

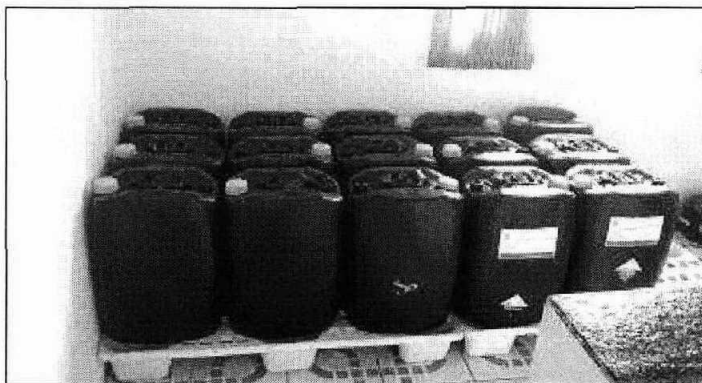
Acondicionamento de produtos químicos.

21) O empilhamento dos produtos químicos é adequado (Resolução AGESAN N°11 - Art. 18° §2°)? Sim (x) Não () Pendência ():

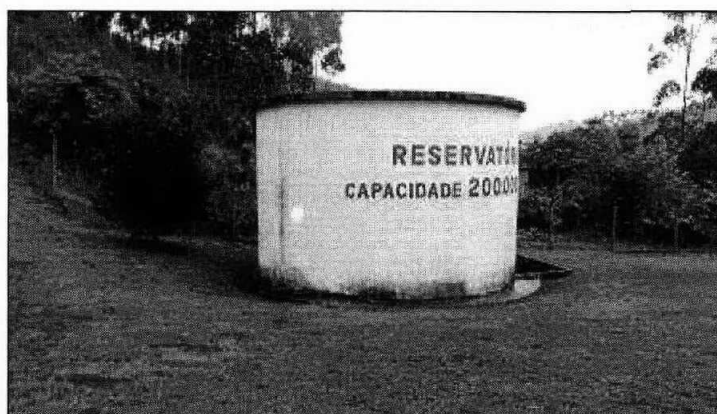
R-01: Oliveira

3) Existem placas indicativas de propriedade e restrição de uso das áreas dos reservatórios (Resolução AGESAN Nº 004 - Art.19 - §2º)? Sim () Não (x) Pendência ():

RECOMENDAÇÃO 09: Sugere-se providenciar placas.
