## **RELATÓRIO DE FISCALIZAÇÃO**

**Assunto: Fiscalização INICIAL dos Serviços de Saneamento Básico**

Relatório nº 070/2013

Município de: BELA VISTA DO TOLDO/SC

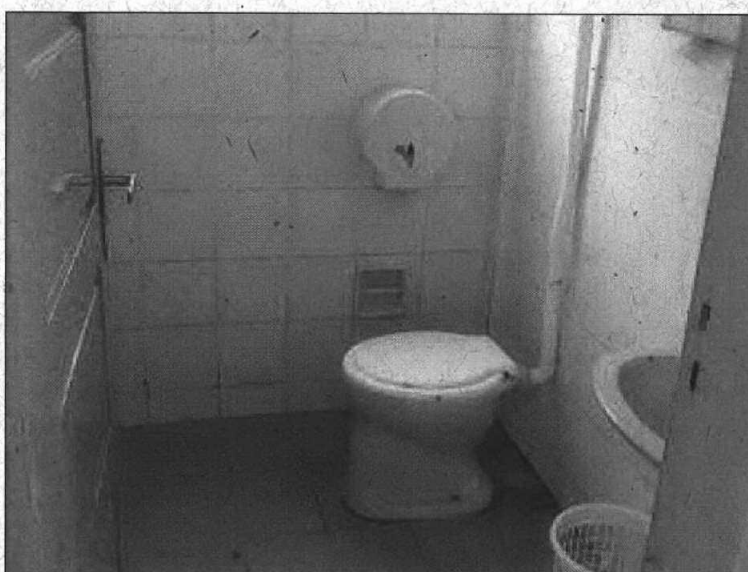
Figura 3: Sanitário disponível

8) Existe sanitário disponível para uso dos funcionários (Resolução AGESAN nº 004 Art. 127)? Sim (x) Não ( ) Pendência ( ):

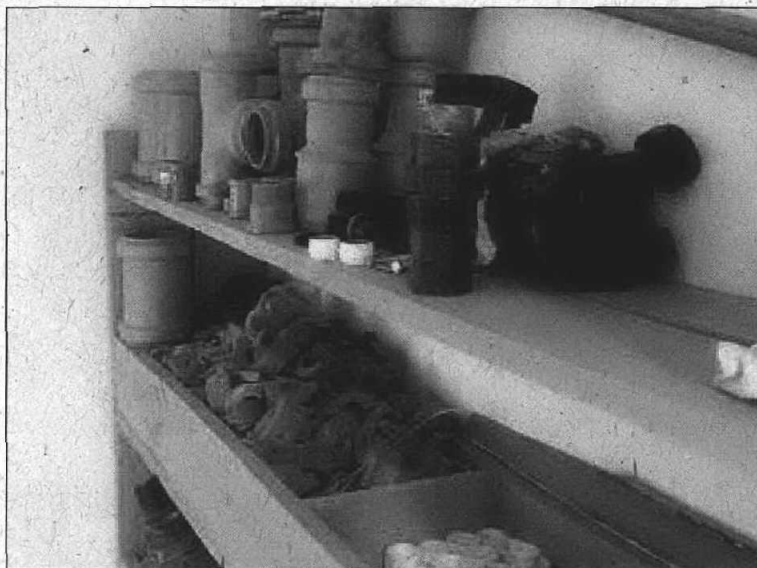
Figura 4: Almoxarifado

11) Existe almoxarifado em boas condições? Sim (x) Não ( ) Pendência ( ):

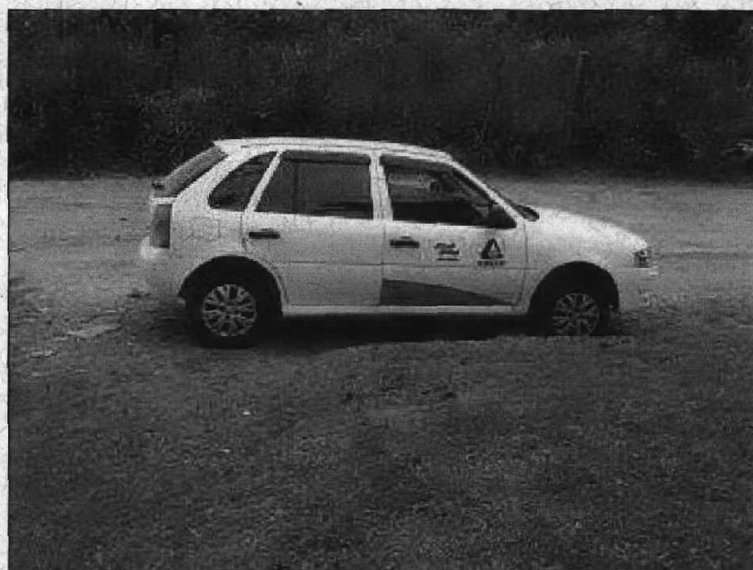
Figura 4: Veículo de São Lourenço do Oeste.

19) Existem veículos para uso dos funcionários? Sim ( ) Não (x) Pendência ( ):

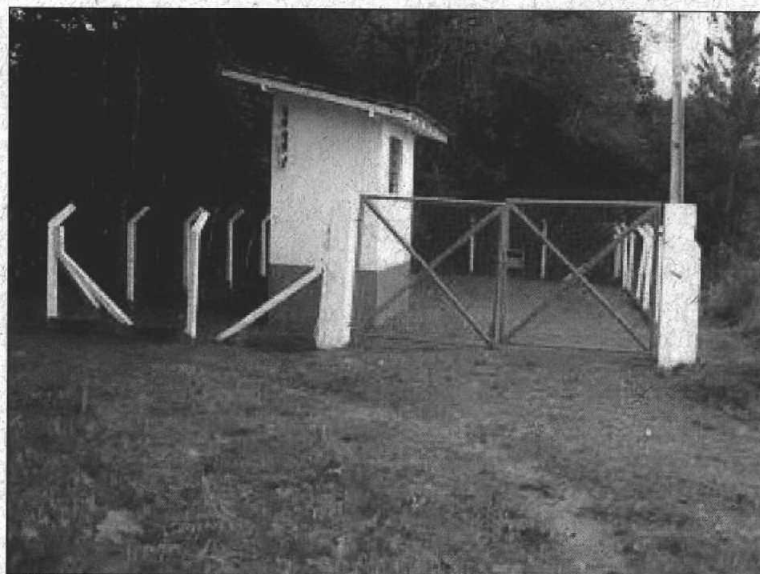
Figura 6: Proteção Poço

3) Existe cerca de proteção da área do manancial (Resolução AGESAN nº11- Art. 10º)? Sim (x) Não ( ) Pendência ( ):

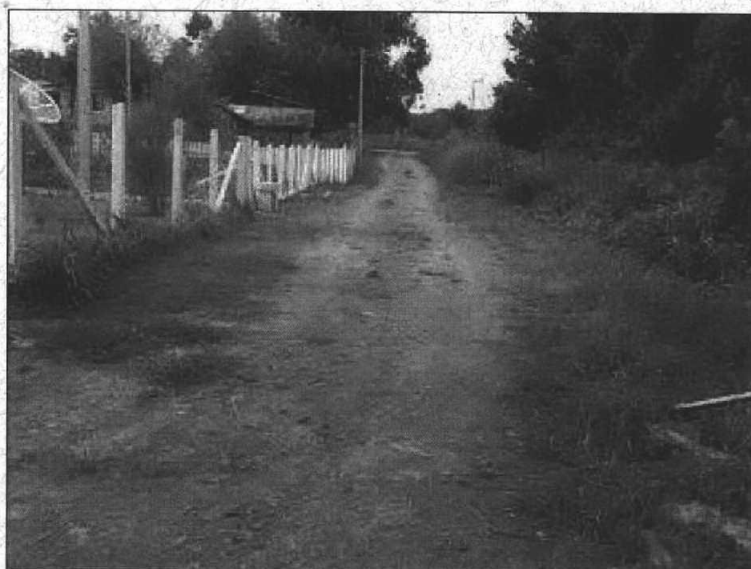
Figura 7: Acesso ao Poço

10) Existe placa de identificação com as restrições à utilização da área (Resolução AGESAN N°11 - Art. 10°)? Sim ( ) Não (x) Pendência ( ):

Observações: Necessárias melhorias gerais de manutenção e conservação.

RECOMENDAÇÃO 06: Providenciar placas ou pinturas que informem as restrições de acesso à área.

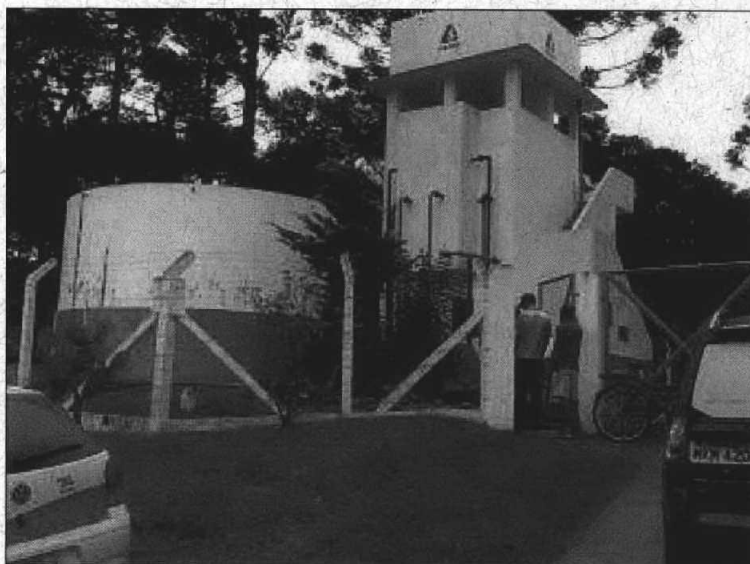
Figura 8: Fachada da ETA.

1) A ETA possui licenciamento do órgão AMBIENTAL para funcionamento (Conama 237/97 Anexo 1)? Sim ( ) Não (x) - N°: xxxxxxxxxxxxxxxxxxxxxxxx

RECOMENDAÇÃO 07: Apresentar documentos.

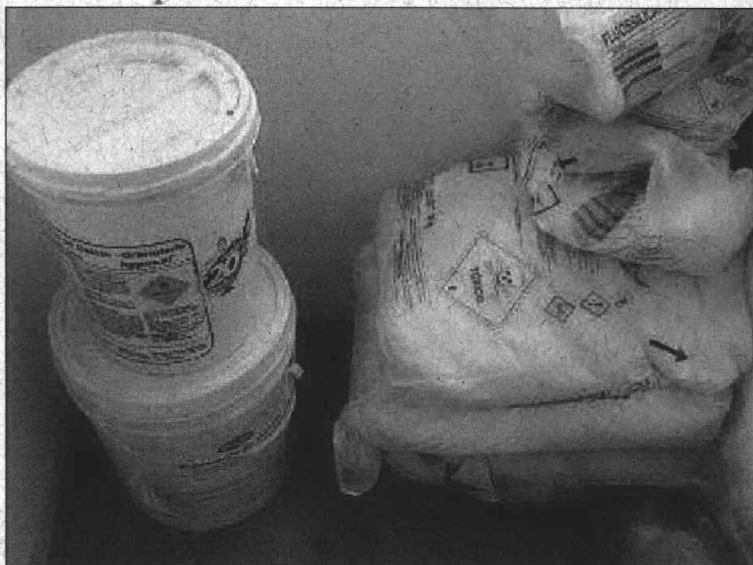
Figura 11: Armazenamento inadequado

- 21) Existe almoxarifado para acondicionamento de produtos químicos (Resolução AGESAN nº11 - Art. 18º §2º)? Sim ( ) Não (x) Pendência ( ):

22) O armazenamento dos produtos químicos é adequado (Resolução AGESAN Nº11 - Art. 18º §2º)? Sim ( ) Não (x) Pendência ( ):

**RECOMENDAÇÃO 8: Apresentar proposta de adequação.**

**RECOMENDAÇÃO 9: Providenciar melhorias que atendam as normas técnicas.**
