RELATÓRIO DE FISCALIZAÇÃO

Assunto: Fiscalização INICIAL dos Serviços de Saneamento Básico

Relatório nº 105/2013

Município de: LAGES/SC

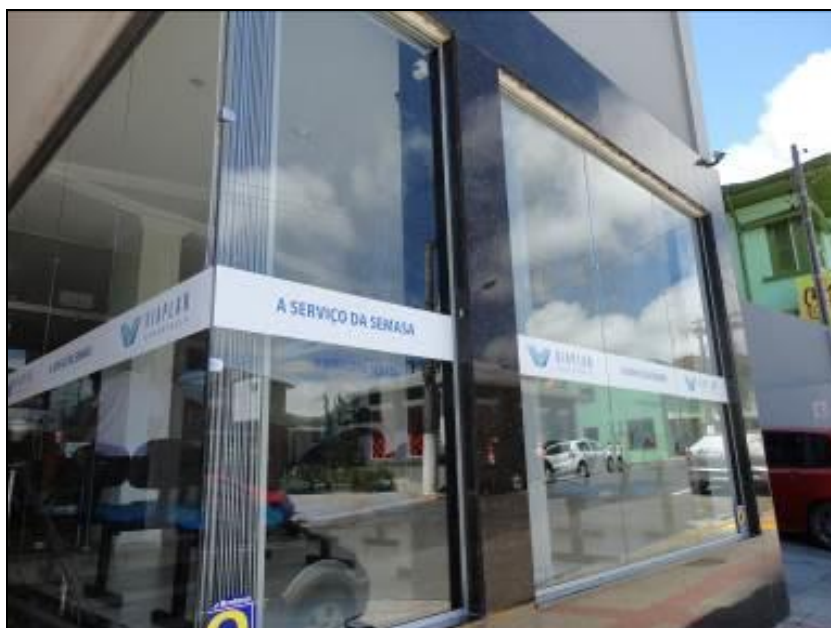
Figura 1: Fachada do Escritório

1) Existe identificação de que ali funciona um escritório de atendimento (Lei nº 8.078 Art. 6º)? Sim (x) Não () Pendência ():

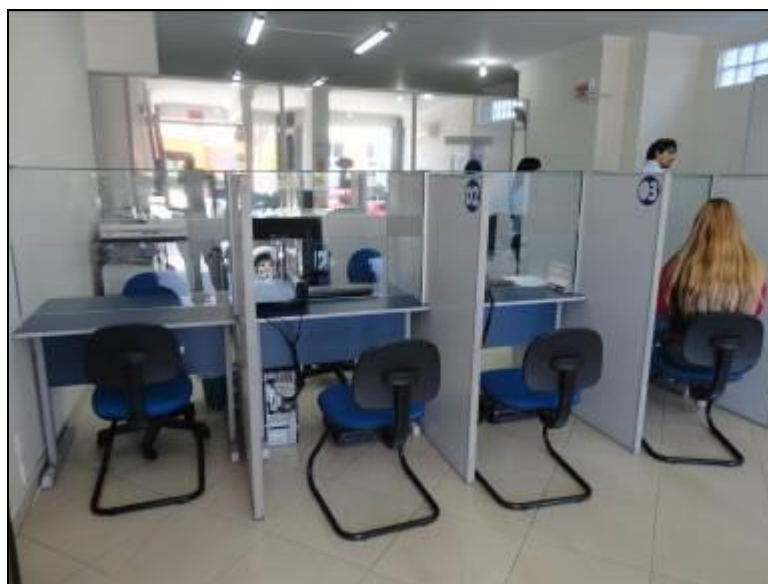
Figura 3: Espaço de Atendimento ao Público

- 4) Existem manuais, guias e informações adequadas disponíveis aos usuários (*CDC, Resoluções Agesan, etc.*)? Sim (x) Não () Pendência (): Obs.:
- 5) A estrutura do prédio está aparentemente segura (Resolução AGESAN nº 004 - Art. 127)? Sim (x) Não () Pendência ():
- 6) As condições de mobiliário são favoráveis (Resolução AGESAN nº 004 - Art. 127)? Sim (x) Não () Pendência ():

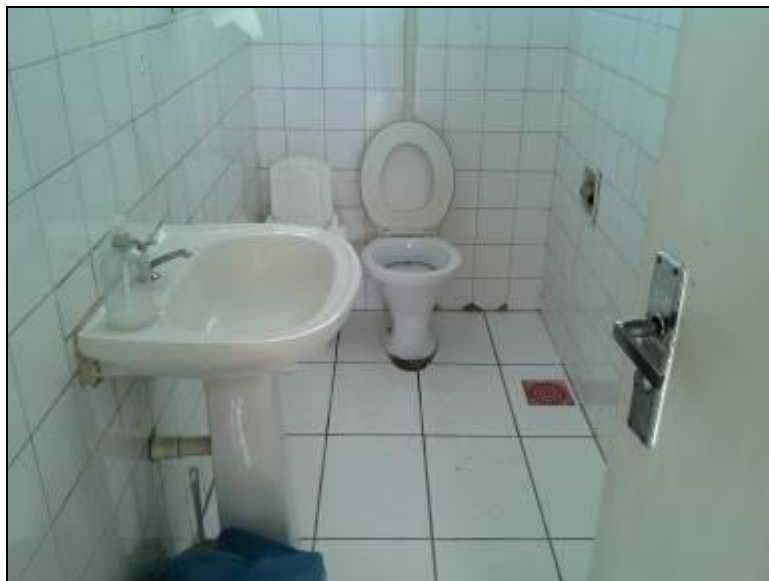
Figura 4: Sanitários

- 7) Os equipamentos e instalações elétricas estão em bom estado (Resolução AGESAN nº 004 - Art. 127)? Sim (x) Não () Pendência ():
- 8) Existe sanitário disponível para uso dos funcionários (Resolução AGESAN nº 004 Art. 127)? Sim (x) Não () - Encontra-se em boas condições de higiene e limpeza? Sim (x) Não () Pendência ():

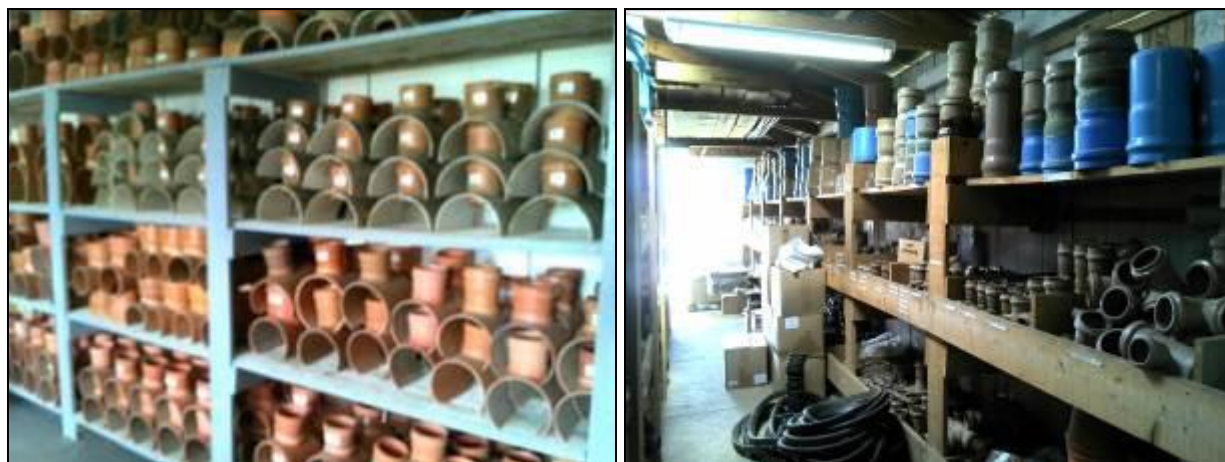
Figura 5: Almoxarifado

10) Existe almoxarifado em boas condições? Sim (x) Não () Pendência ():

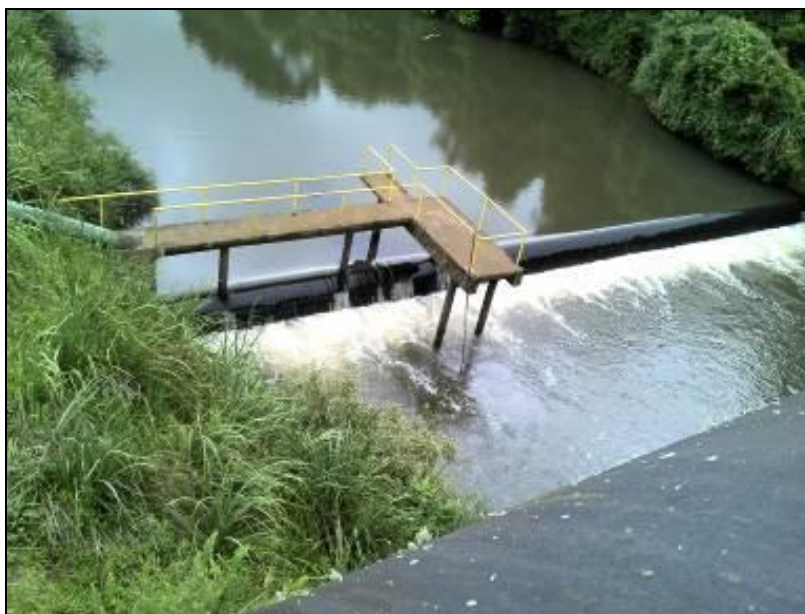
Figura 7: Área protegida por cercas

- 1) Existe Outorga de Uso (Lei nº 9.433/97 - Art. 12º)? Sim () Não (x) Pendência ():
- 2) Existe Licença Ambiental: Sim () Não (x) - Nº: _____
- 3) Existe cerca de proteção da área do manancial (Resolução AGESAN nº11- Art. 10º)? Sim (x) Não () Pendência ():

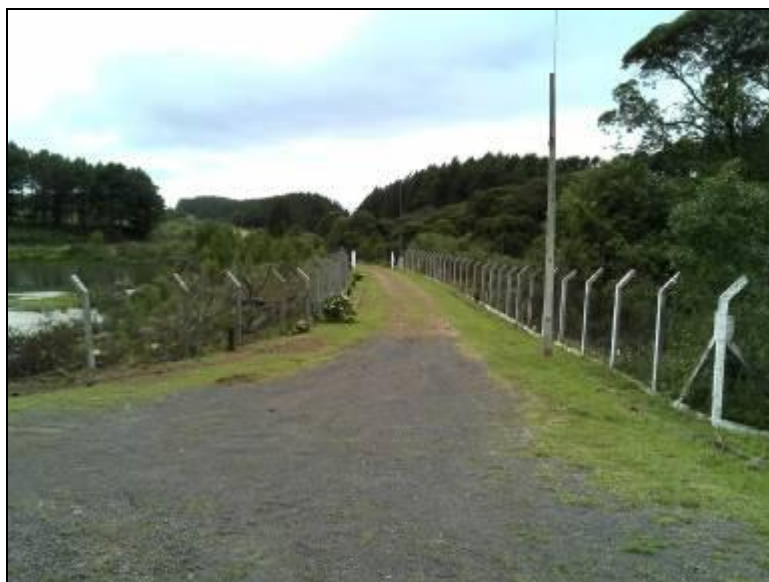
Figura 8: Acesso a Captação

- 4) O volume captado atualmente garante o abastecimento de água sem haver colapso no abastecimento (NBR 12211 item 5.5)? Sim (x) Não () Pendência ():
- 5) O tipo de captação é adequado (NBR 12.213)? Sim (x) Não () Pendência ():
- 6) As condições operacionais da captação são adequadas (Resolução AGESAN nº11 Art. 11º)? Sim (x) Não () Pendência ():
- 7) Existe facilidade de acesso ao local (Resolução AGESAN nº11 - Art. 11º)? Sim (x) Não () Pendência ():

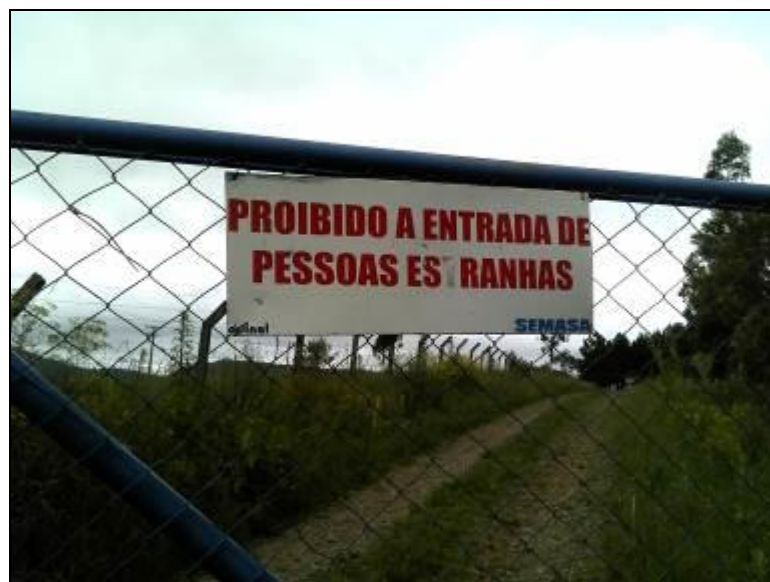
Figura 9: Placa de Identificação

10) Existe placa de identificação com as restrições à utilização da área (Resolução AGESAN Nº11 - Art. 10º)? Sim (x) Não () Pendência () Obs.:

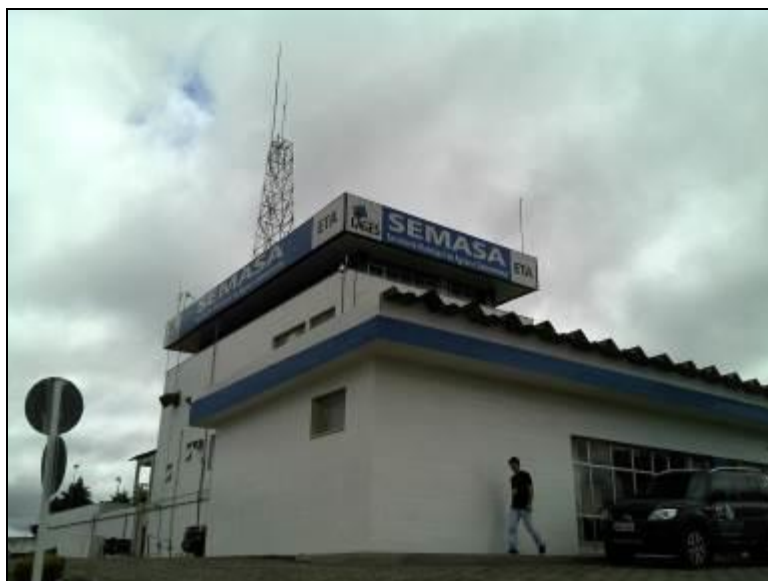
Figura 11: Acesso a ETA

2) O acesso à ETA está em boas condições (Resolução AGESAN Nº11 - Art. 15º)? Sim (x) Não () Pendências ():

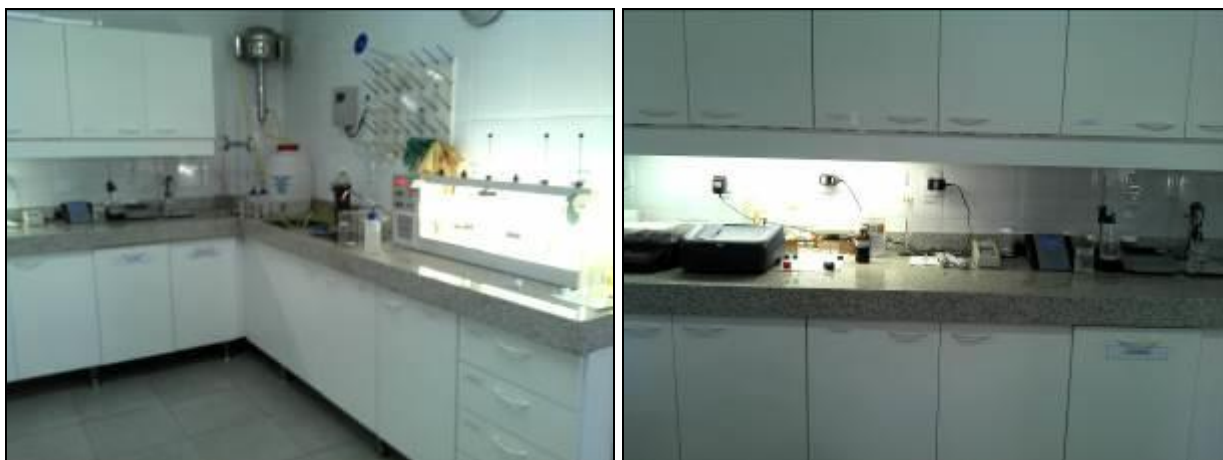
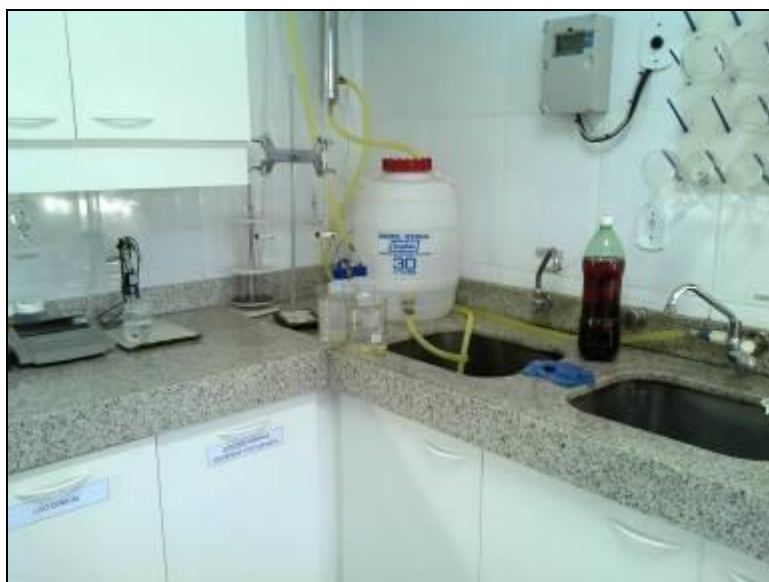
Figura 12: Laboratório da ETA

3) As condições do Laboratório são adequadas? Sim (x) Não () Pendência ():

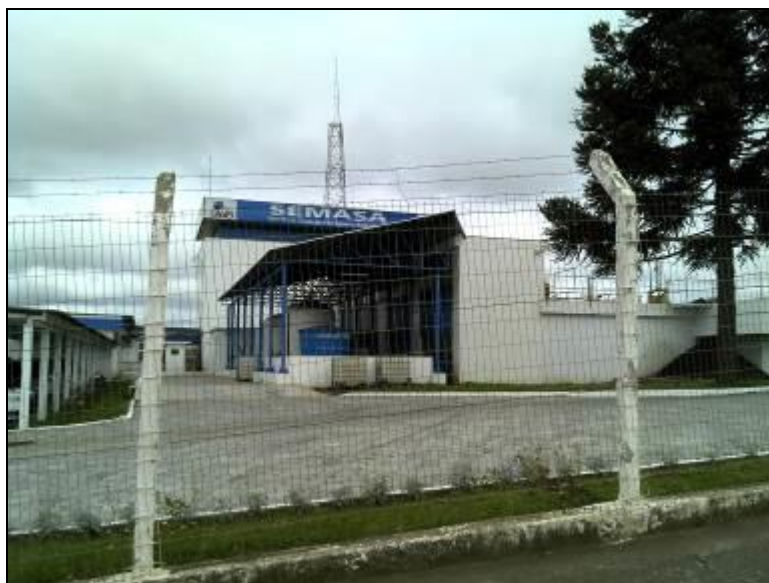
Figura 13: Cerca de proteção da ETA

9) Existe cerca de proteção da ETA em bom estado de conservação (Resolução AGESAN

Nº11 - Art. 15º)? Sim (x) Não () Pendência ():

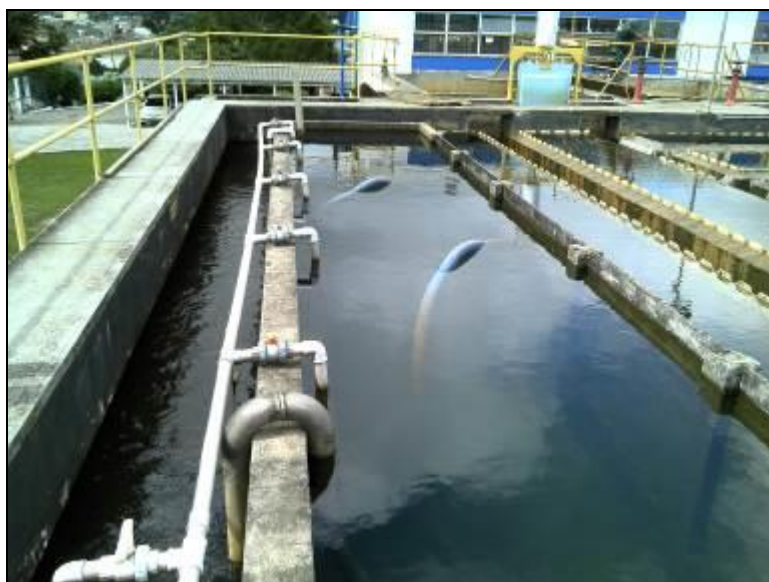
Figura 14: Guarda Corpo da ETA

12) Há guarda-corpos de segurança para as áreas de visitação/operação (Resolução AGESAN Nº11 - Art. 15º)? Sim (x) Não () Pendência ():

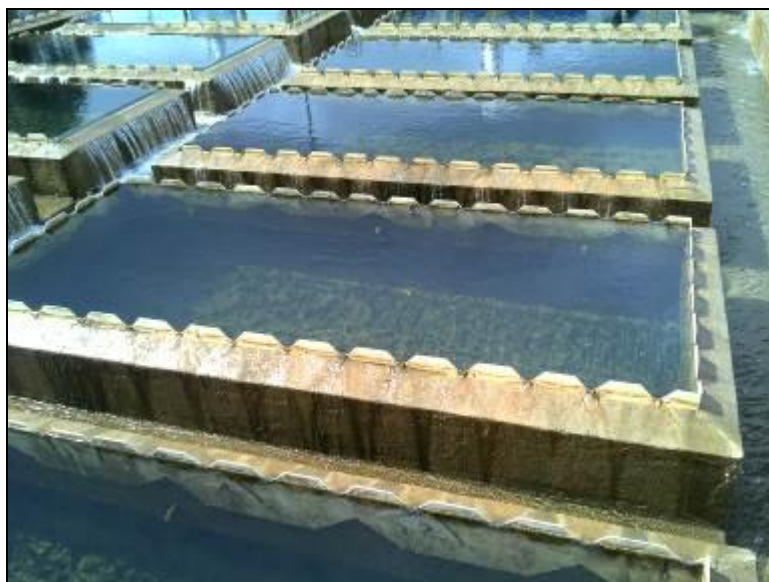
Figura 15: Decantadores da ETA

13) Os decantadores estão em boas condições (Resolução AGESAN nº11 - Art. 15º)? Sim (x) Não () - Nº de decantadores: 02 (dois) decantadores

15) O lodo lançado pelos decantadores é disposto de forma adequada? Sim () Não (x) -
Onde? Despejado no rio Caveiras, abaixo do ponto de captação.

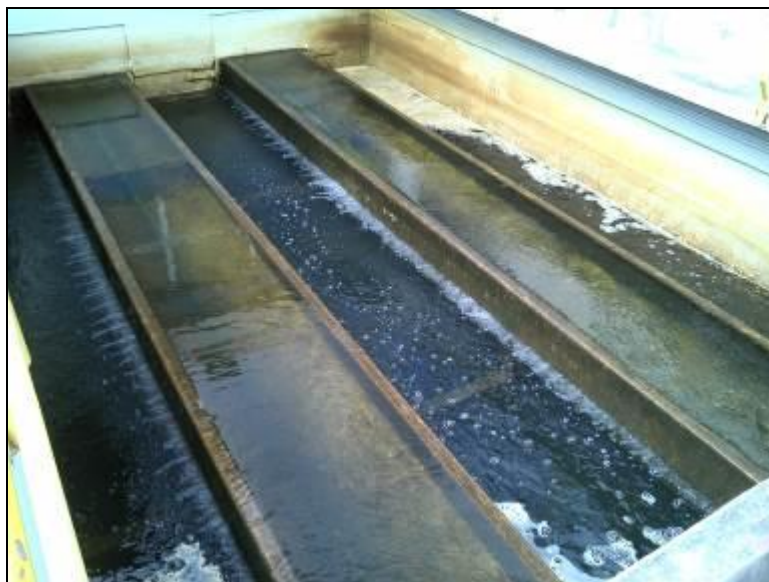
Figura 16: Filtros

17) Os filtros estão em boas condições (Resolução AGESAN n°11 - Art. 15°)? Sim (x) Não
() N° de filtros: 06 (seis) filtros

18) Os instrumentos possuem tampas (Resolução AGESAN n°11 - Art. 15°)? Sim () Não (x)
Pendência () :

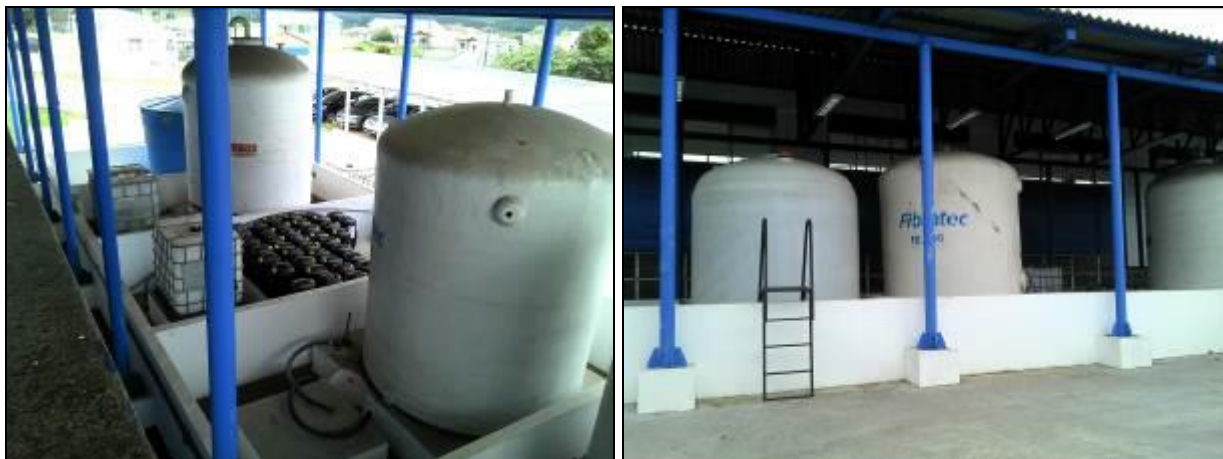
Figura 17: Depósito de produtos da ETA

21) Existe almoxarifado para acondicionamento de produtos químicos (Resolução AGESAN nº11 - Art. 18º §2º)? Sim (x) Não () Pendência ():

22) O armazenamento dos produtos químicos é adequado (Resolução AGESAN Nº11 - Art. 18º §2º)? Sim (x) Não () Pendência ():

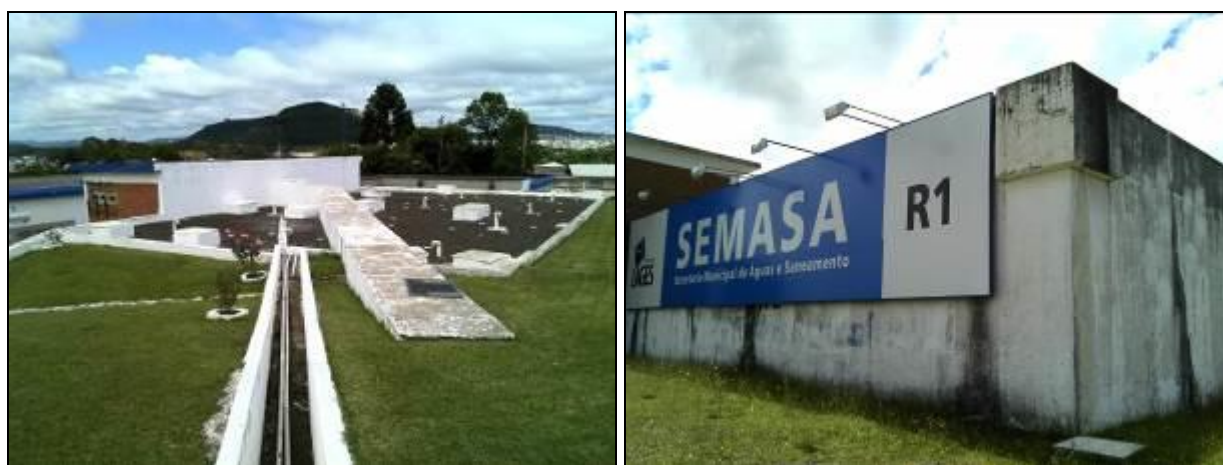
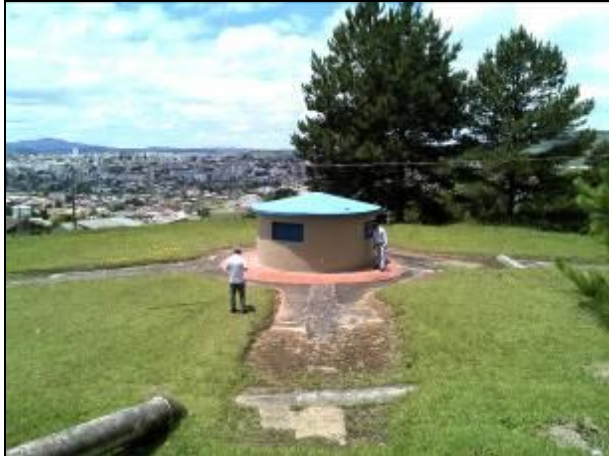
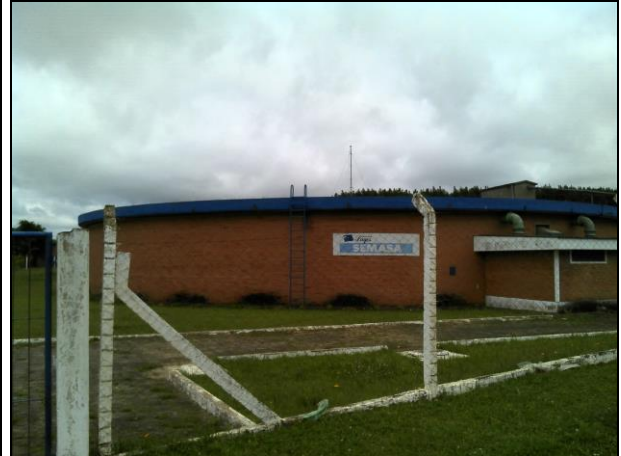
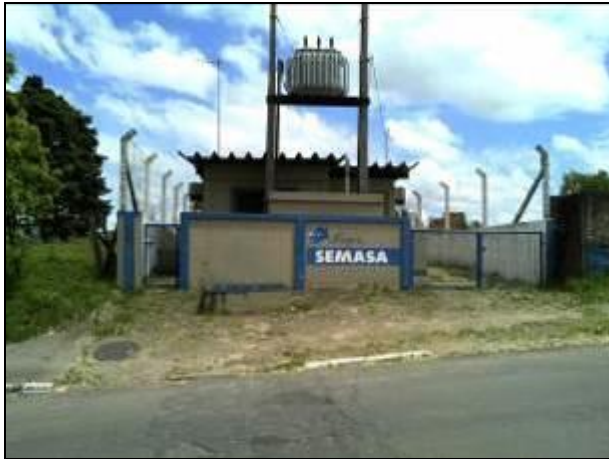
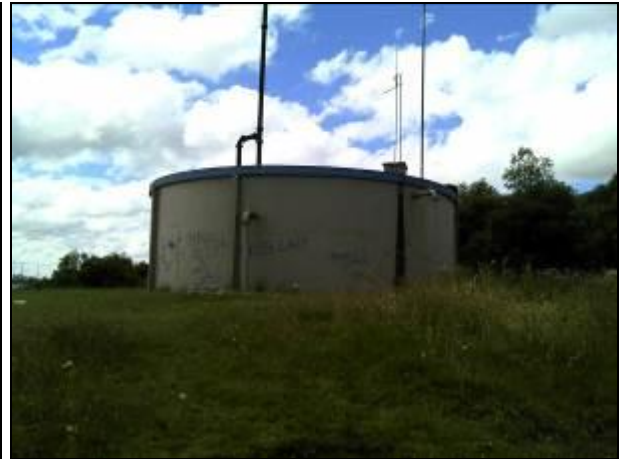
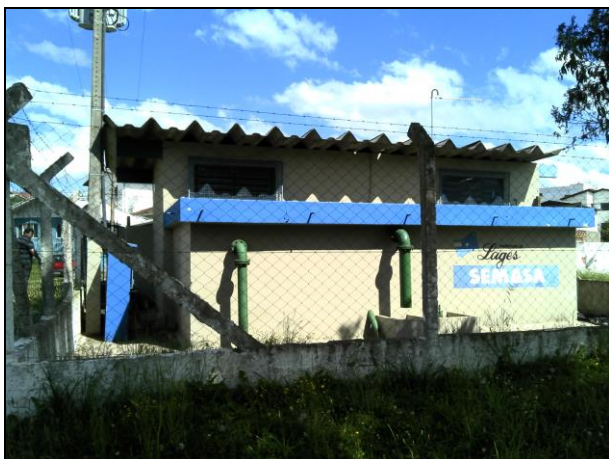
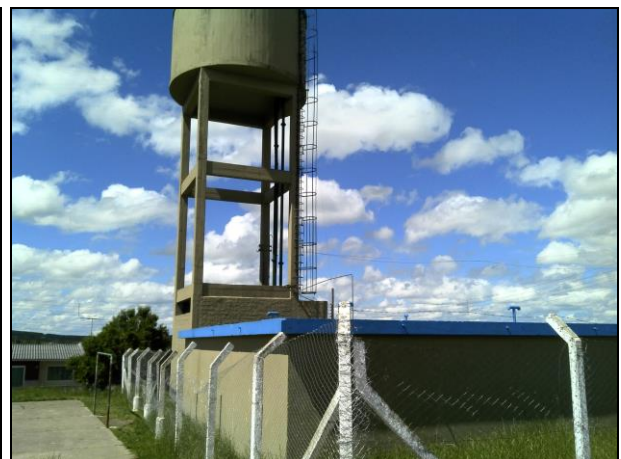
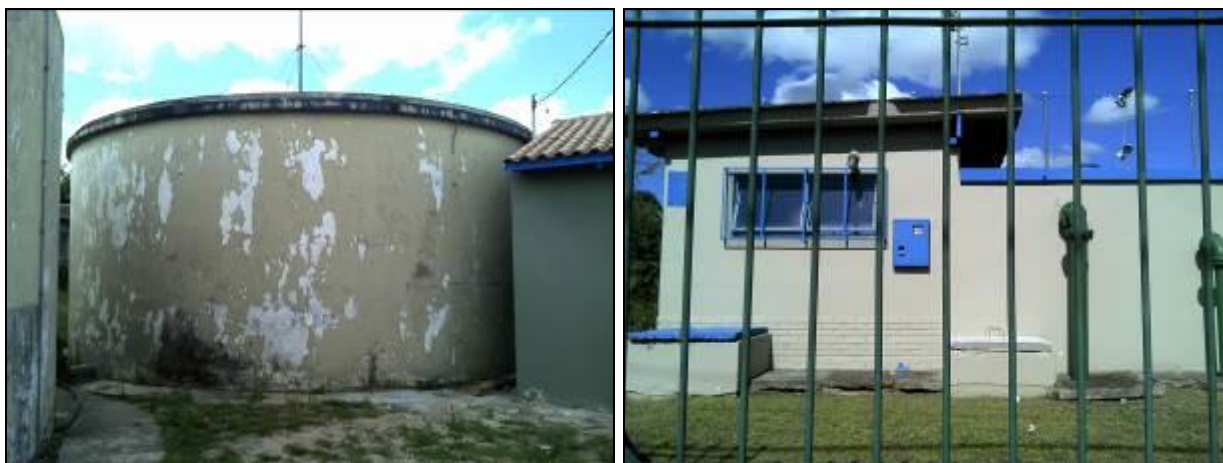
- 1) Existe facilidade de acesso ao local? Sim (x) Não ()
- 2) Existem placas indicativas de propriedade e restrição de uso das áreas dos reservatórios (Resolução AGESAN nº 004 - Art.19 - §2º)? Sim (x) Não () Pendência (): Obs.: Somente na ETA existe identificação, nos outros reservatórios nenhuma placa indicativa.

- 3) As condições de limpeza dos entornos são adequadas (Resolução AGESAN nº11 - Art. 23º)? Sim (x) Não () Pendência ():
- 4) As áreas estão devidamente cercadas e trancadas (Resolução AGESAN nº11 - Art. 23º)? Sim (x) Não () Pendência (x): Obs.: Os reservatórios R-02, R-05, R-15, não estão isolados, faltando cercas e cadeados.

- 5) Existem escadas em boas condições de uso (Resolução AGESAN nº11 - Art. 23º)? Sim () Não () Pendência (): Obs.: Somente no R-09 a escada é fixa e nos outros reservatórios são utilizados equipamentos móveis em caso de necessidades.

- 6) Existe guarda-corpo nas áreas de visitação (Resolução AGESAN Nº11 Art. 23º)? Sim () Não (x) Pendência (): Obs.: Nenhum reservatório possui guarda-corpo.

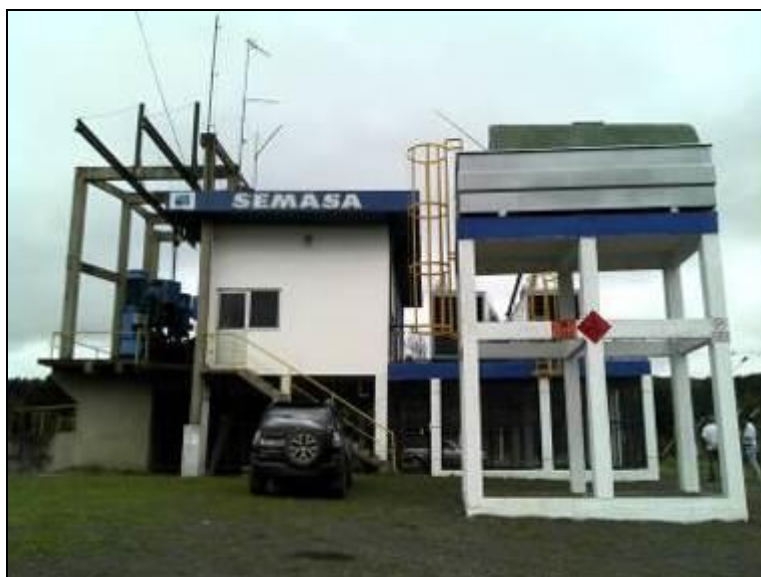
Figura 24: ERAB

1) Estão devidamente identificadas? Sim () Não (x) Pendência ():

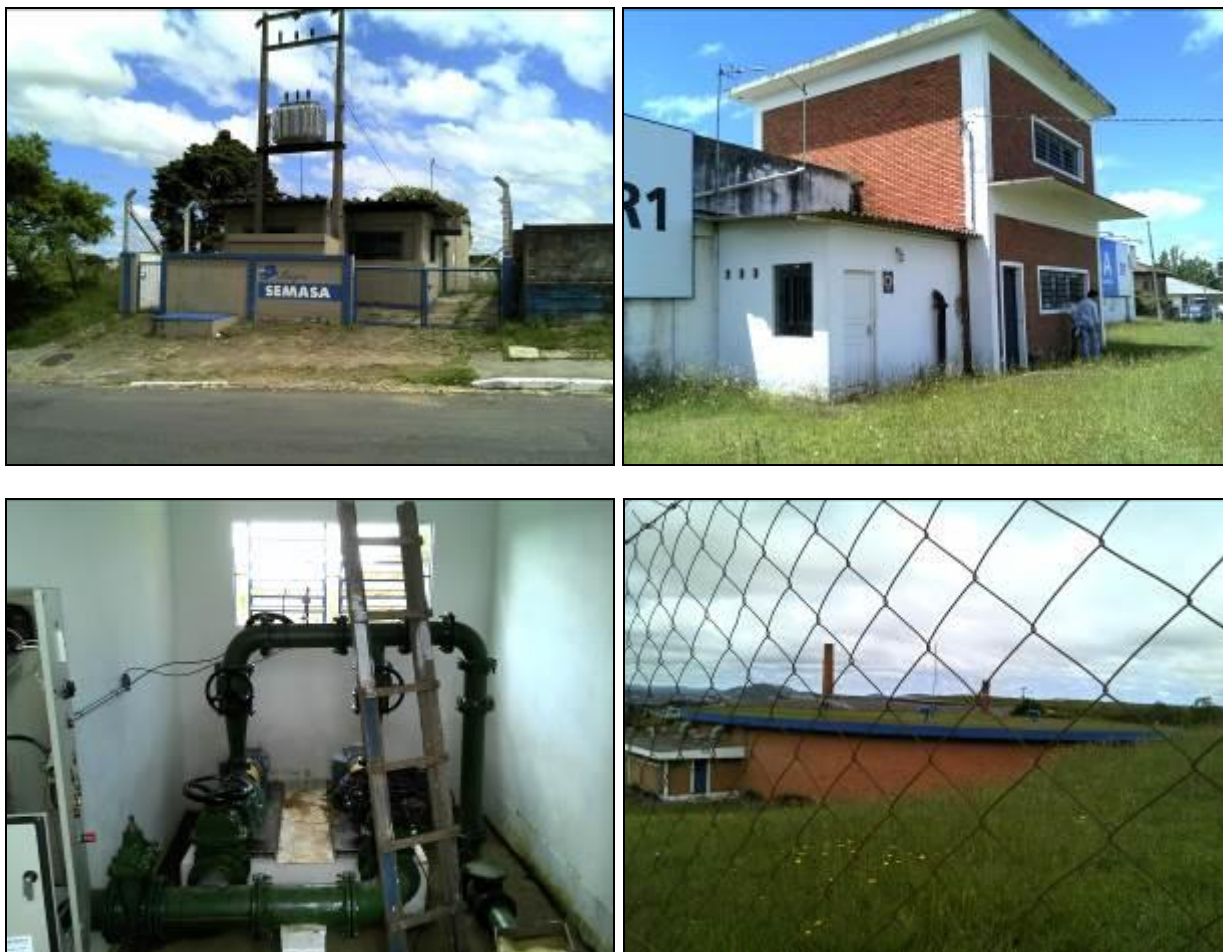
Figura 25: ERATs

-
- 1) Estão devidamente identificadas? Sim () Não (x) Pendência ():
 - 2) Estão devidamente isoladas? Sim (x) Não () Pendência ():
 - 3) Quadro de Energia está em boas condições? Sim (x) Não () Pendência ():
 - 4) O disjuntor está devidamente trancado? Sim (x) Não () Pendência ():

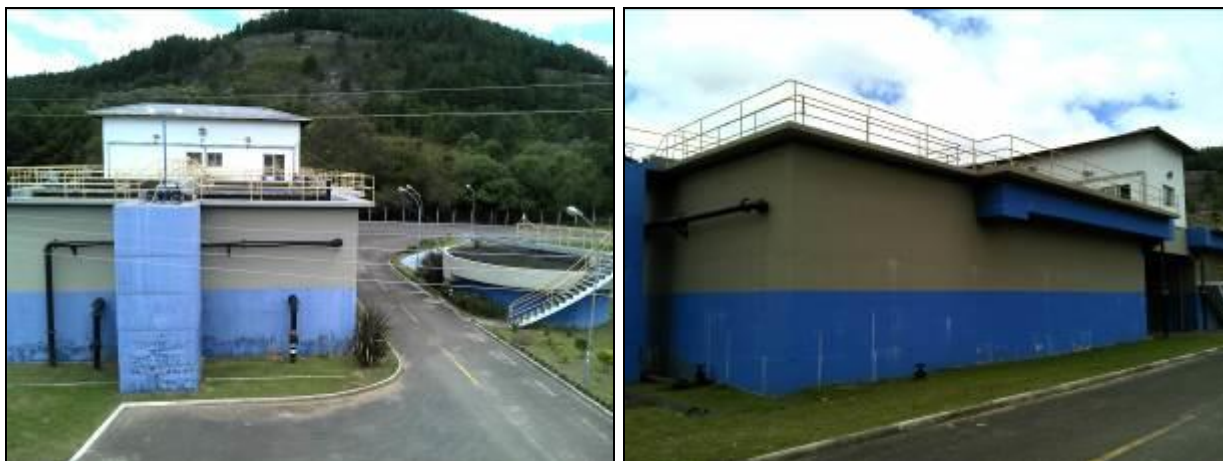
Figura 26: ETE Caça e Tiro

1) A ETE possui licenciamento ambiental do órgão AMBIENTAL para funcionamento (Conama 237/97 Anexo 1)? Sim (x) Não () - Nº: LAO 8295/2013 Fatma

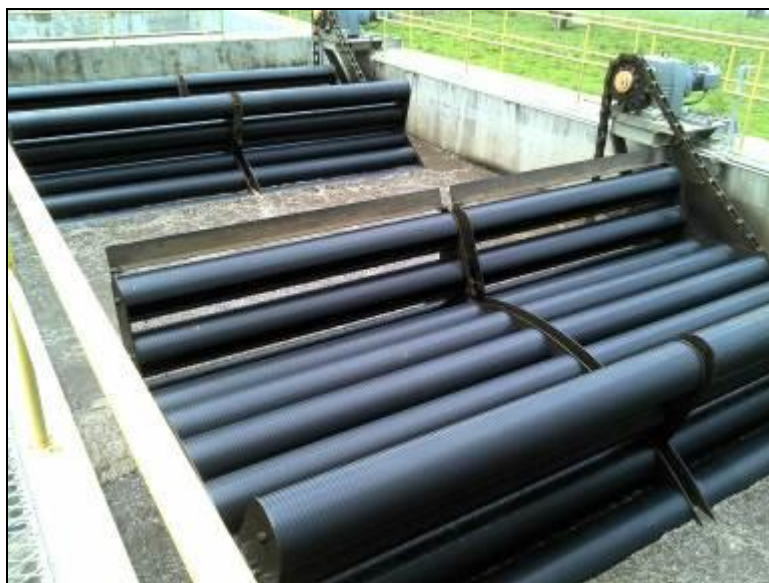
Figura 27: Equipamentos de Operação da ETE

-
- 5) Quando iniciou a operação do SES (Unidades operacionais)? 2010
- 6) Existe monitoramento e vigilância? Sim (x) Não () Pendência ():
- 7) Qual o regime de funcionamento da ETE? 24 horas
- 8) Existem Estações Elevatórias? Sim (x) Não () – Quantas? 6 unidades
- 9) Existem manuais de operação e manutenção da ETE (NBR 12.209)? Sim (x) Não ()
Pendência ():
- 10) O operador produz relatórios de operação (Resolução AGESAN N° Art. - 124°)? Sim (x) Não () - Em caso afirmativo, verificar frequência? Diário (x) Semanal () Mensal () Trimestral ().
- 11) Existe placa indicativa do local, identificando a área pertencente à CONCESSIONÁRIA e com as condições de restrição da área? Sim (x) Não () Pendência ():
- 12) O acesso à ETE está em boas condições (Resolução AGESAN N°11 Art. 42°)? Sim (x) Não () Pendência ():

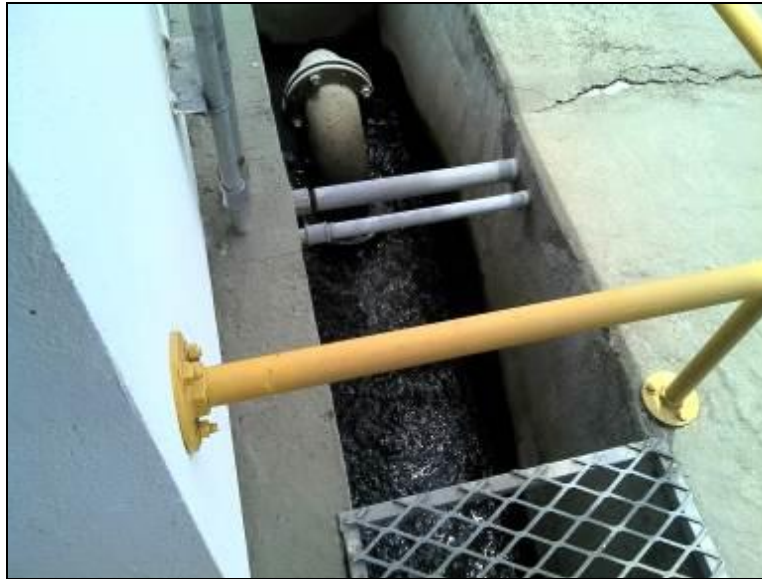
Figura 28: Chegada do Esgoto

17) As tubulações de chegada do esgoto bruto (EB) apresentam bom estado de conservação (Resolução AGESAN N°11 - Art. 42º)? Sim (x) Não () Pendência ():

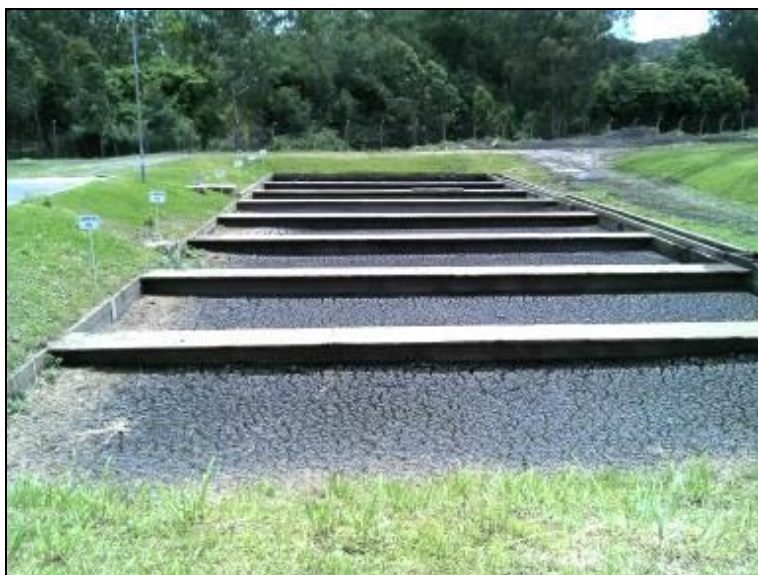
Figura 29: Caixa de secagem

22) Tem caixa de areia (necessário em tratamento por lodos ativados e filtros biológicos) (NBR 12.209)? Sim (x) Não () Pendência ():

- 23) Existe acúmulo de material sedimentado e/ou existência de vegetação (Resolução AGESAN Nº11 - Art. 42º)? Sim (x) Não () Pendência ():
- 24) Se existir caixa de areia, qual a frequência de limpeza? 60 dias
- 25) Existe medidor de vazão (NBR 12.209)? (*Calha Parshall, vertedores ou outros*) Sim (x) Não () Pendência ():
- 26) O medidor de vazão está funcionando normalmente (Resolução AGESAN Nº11 - Art. 42º)? Sim (x) Não () Pendência ():
- 27) É feito o monitoramento da vazão afluyente (NBR 12.209)? Sim (x) Não () Pendências ():
- 28) As condições de organização e limpeza do laboratório são boas (Resolução AGESAN Nº11- Art. 42º)? Sim (x) Não () Pendência ():
