RELATÓRIO DE FISCALIZAÇÃO

Assunto: Fiscalização INICIAL dos Serviços de Saneamento Básico

Local: São Pedro de Alcântara

Data da Inspeção: 18 / 11 / 2013.

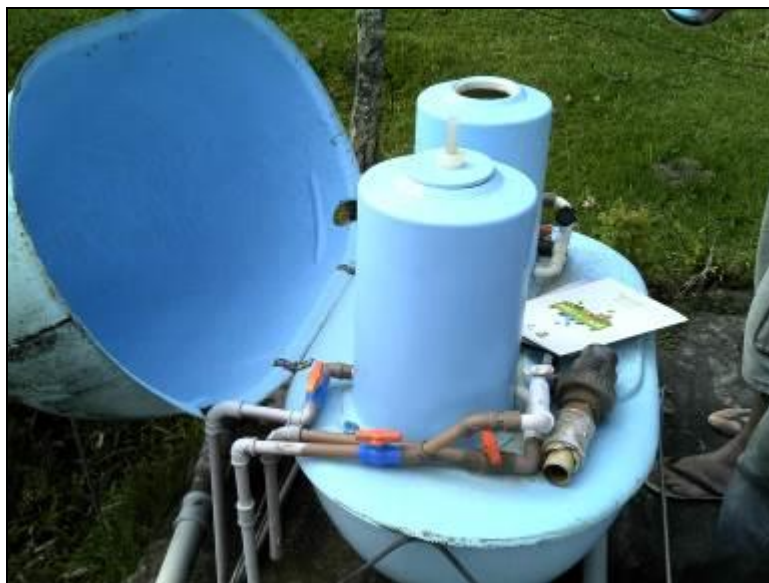
Figura 2: Poço 01 - Sede

a) Manancial/Captação 1- Poço - Sede / Subterrâneo (x) Superficial ()

Onde é tratada a água deste manancial? Casa de Química (anexa)

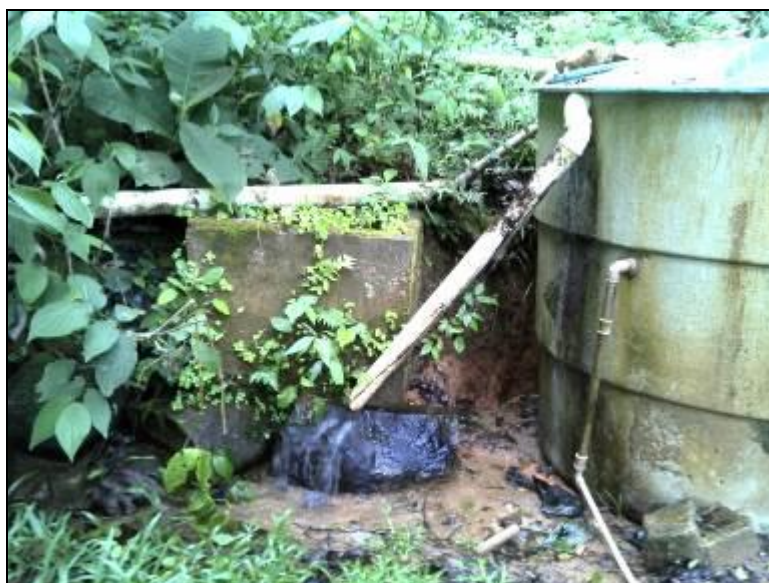
Figura 3: Poço 02 - Boa Parada

b) Manancial/Captação 2: Poço / Subterrâneo (x) Superficial ()

Onde é tratada a água deste manancial? Casa de Química (anexa)

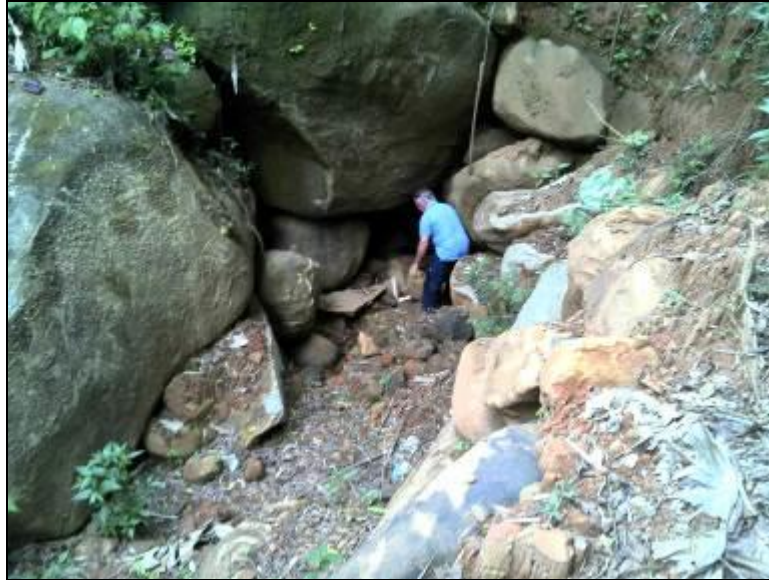
Figura 4: Poço 3- Santa Tereza

c) Manancial/Captação 3: Poço / Subterrâneo (x) Superficial ()

Onde é tratada a água deste manancial? Casa de Química (anexa)

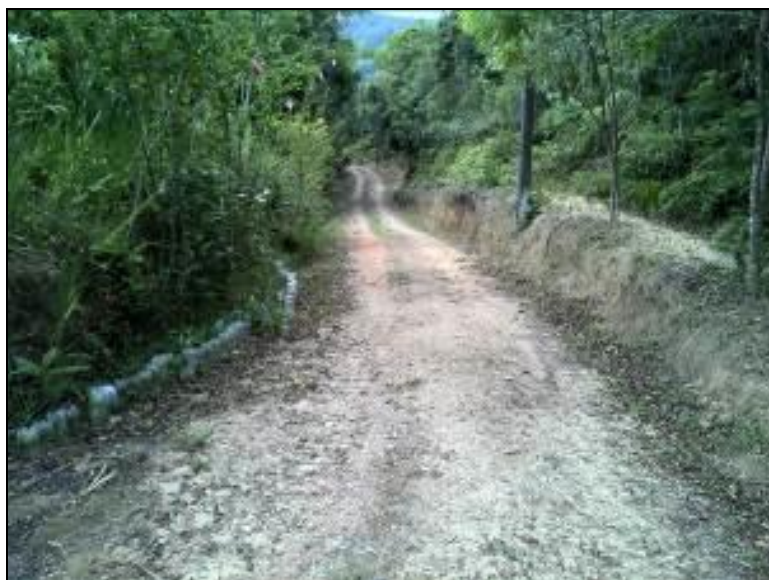
7) Existe facilidade de acesso ao local (Resolução AGESAN nº11 - Art. 11º)? Sim () Não () Pendência (x): Obs.: Os acessos podem ser melhorados.

Figura 5: Acesso ao Poço Boa Parada e Santa Tereza

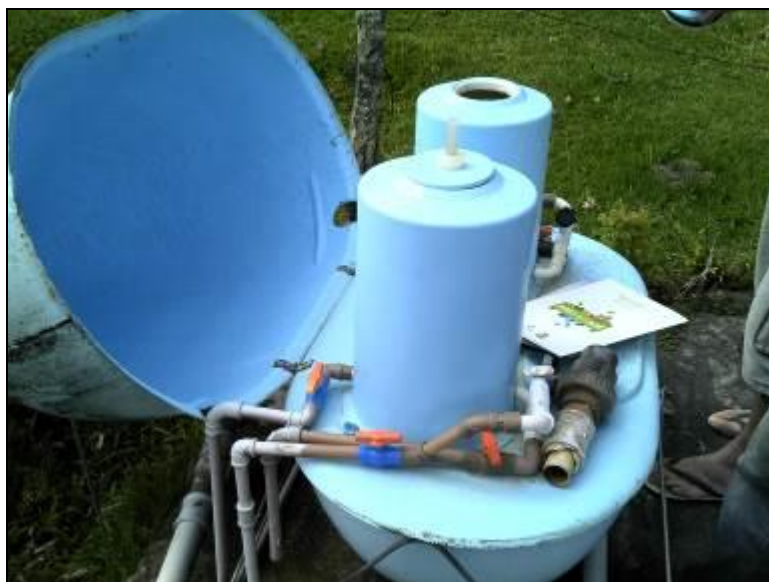
Figura 6: Dosador de Produtos Químicos - Sede

a) Dosador 1 – Sede - Coordenadas: 27°34'02" S / 48°48'24" O

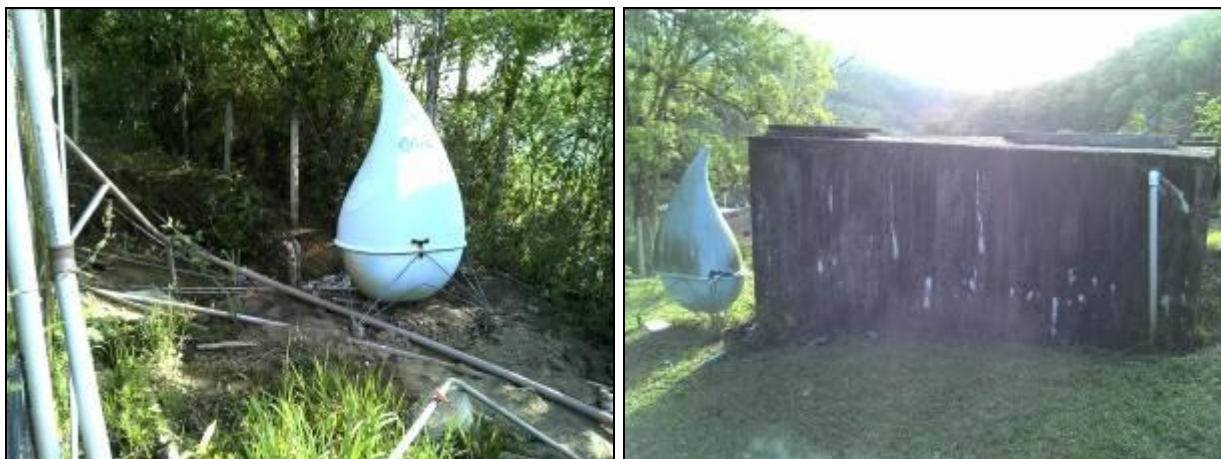
Figura 7: Dosador de Santa Tereza.

b) Dosador 2 – Santa Tereza - Coordenadas: 27°34'07" S / 48°46'04" O e 27°34'11" S / 48°46'04" O

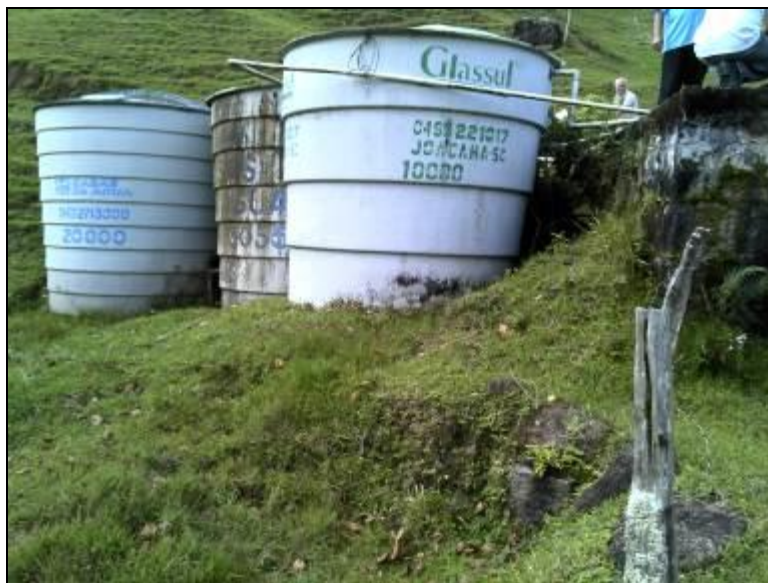
Figura 8: Reservatório Sede

Material: Fibra (x) Concreto () Outro ()

Posição: Apoiado (x) Elevado () Outro ()

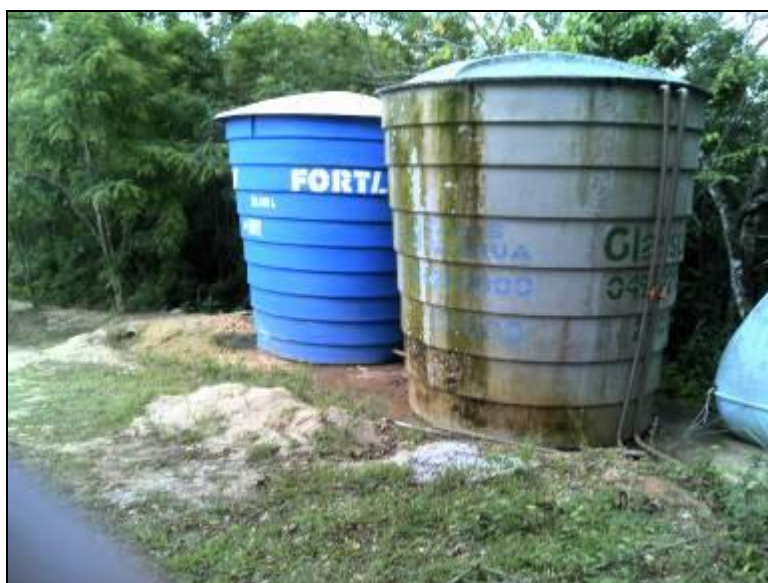
Figura 9: Reservatório Boa Parada

Material: Fibra (x) Concreto () Outro ()

Posição: Apoiado (x) Elevado () Outro ()

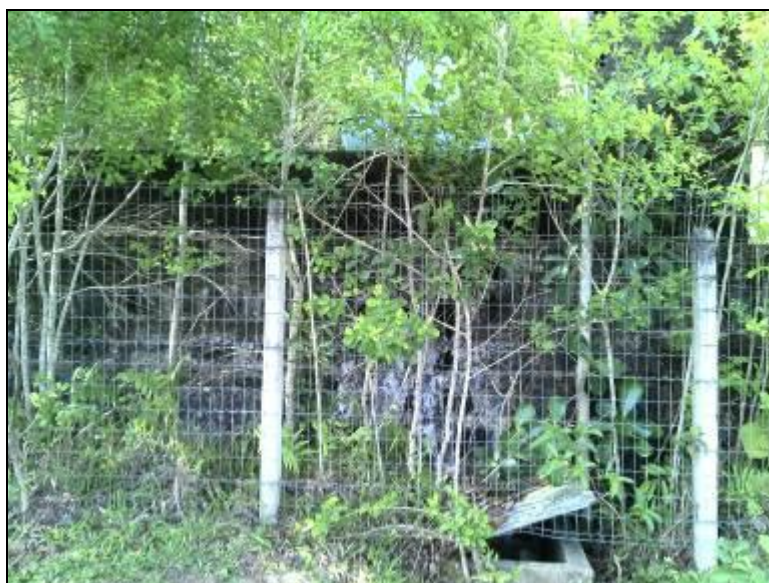
Figura 11: Reservatório João Celso

Material: Fibra () Concreto (x) Outro ()

Posição: Apoiado (x) Elevado () Outro ()

3) As condições de limpeza dos entornos são adequadas (Resolução AGESAN nº11 - Art. 23º)? Sim (x) Não () Pendência () : Obs.: Os reservatórios Santa Tereza, João Celso e do Lelé, o mato entorno está alto.

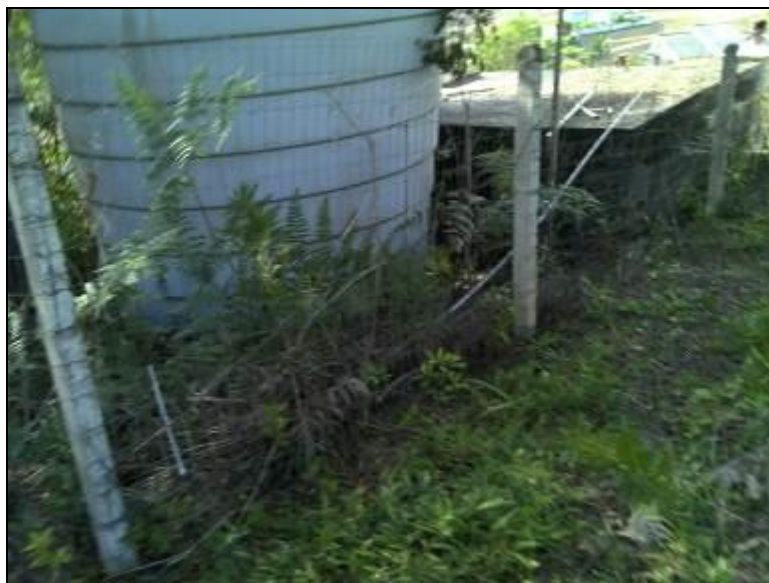
Figura 12: Reservatório do Viracopos

Material: Fibra (x) Concreto () Outro ()

Posição: Apoiado (x) Elevado () Outro ()
