RELATÓRIO DE ACOMPANHAMENTO GEFIS Nº 054/2014

Assunto: Fiscalização de ACOMPANHAMENTO dos Serviços de Saneamento Básico

Unidade Auditada: Agência de Monte Castelo/SC

Data da Inspeção: 30/01/2014.

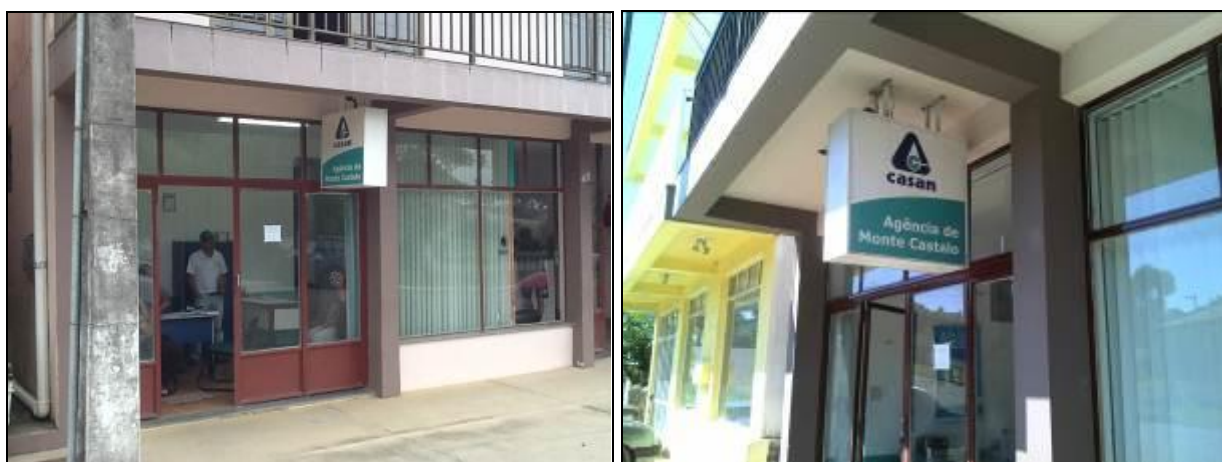
Figura 1: Fachada do escritório (inicial e acompanhamento)

1) Existe identificação de que ali funciona um escritório de atendimento (Lei nº 8.078 Art. 6º)? Sim (x) Não () Pendência ():

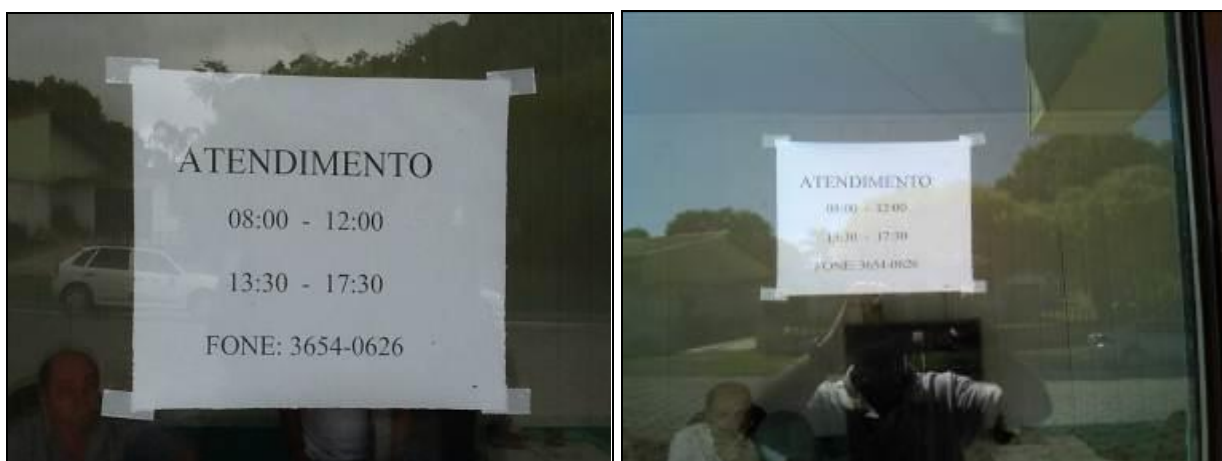
Figura 2: Identificação Horário (inicial e Acompanhamento)

3) Há placa indicativa do horário de funcionamento (Lei nº 8.078 - Art. 6º)? Sim (x) Não () Pendência ():

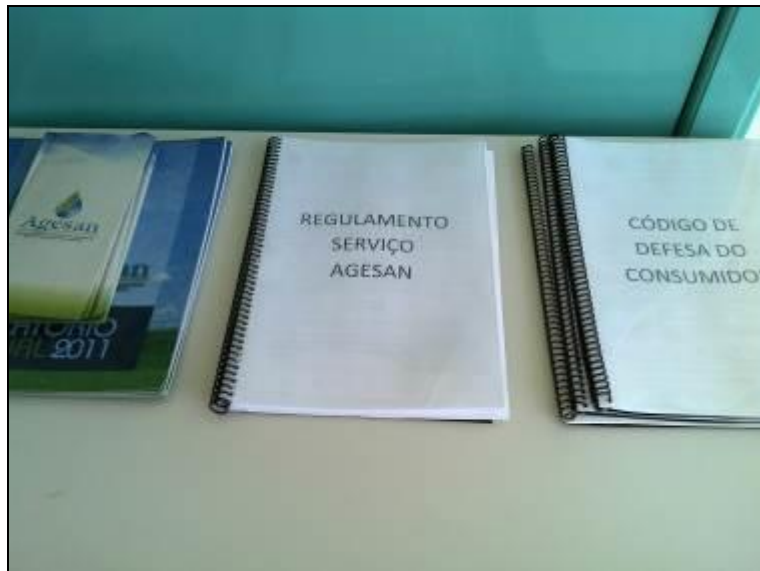
Figura 3: Manuais e Resoluções (acompanhamento)

4) Existem manuais, guias e informações adequadas disponíveis aos usuários (CDC, Resoluções Agesan, etc.)? Sim (x) Não () Pendência () : Obs.: Estão disponíveis após a primeira recomendação.

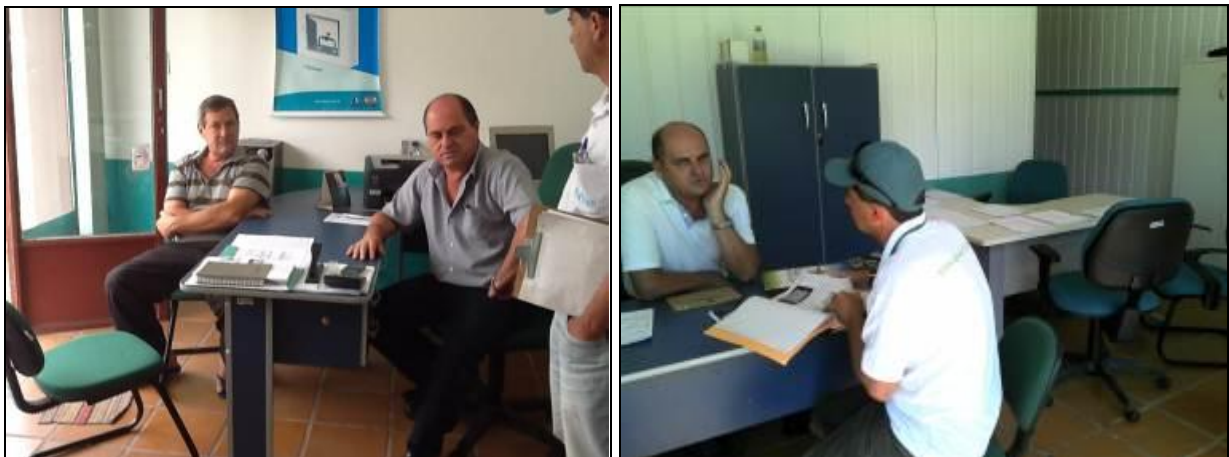
Figura 4: Área Interna da Administração (inicial e acompanhamento)

6) As condições de mobiliário são favoráveis (Resolução AGESAN nº 004 - Art. 127)? Sim (x) Não () Pendência (): Obs.:

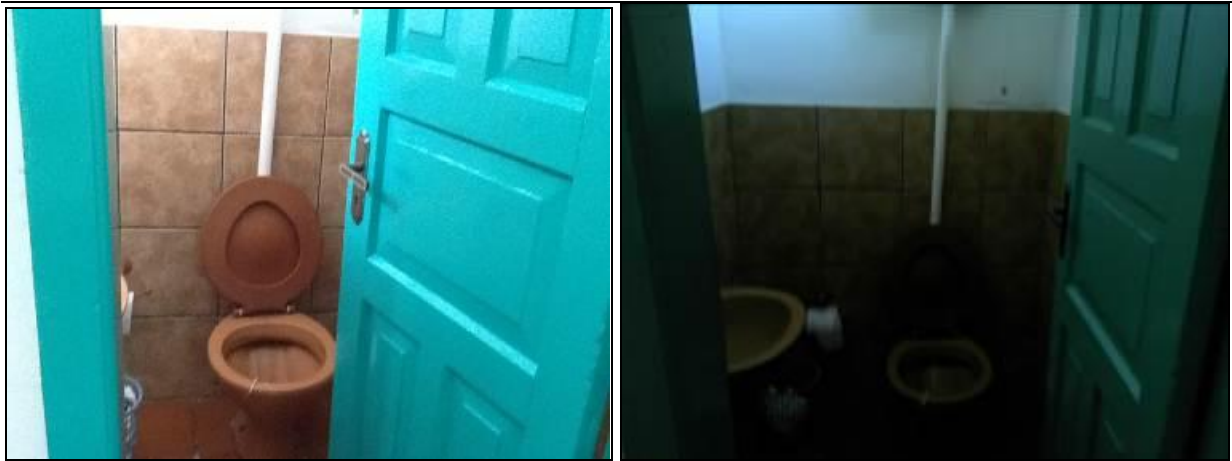
Figura 5: Sanitário disponível (inicial e acompanhamento)

9) Há sanitários para os usuários (Resolução AGESAN nº 004 - Art. 127)? Sim () Não ()
Encontram-se em boas condições de higiene e limpeza? Sim (x) Não () Pendência ():
Obs.: O mesmo de uso coletivo.

RECOMENDAÇÃO 01: Afixar cartaz de uso coletivo do banheiro.

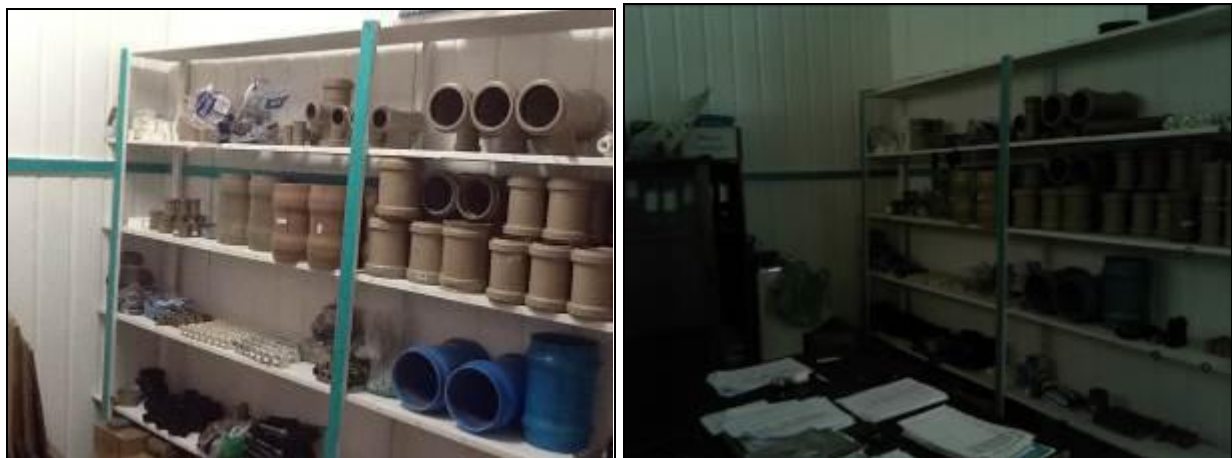
Figura 6: Almoxarifado (inicial e acompanhamento)

10) Existe almoxarifado em boas condições? Sim (x) Não () Pendência ():

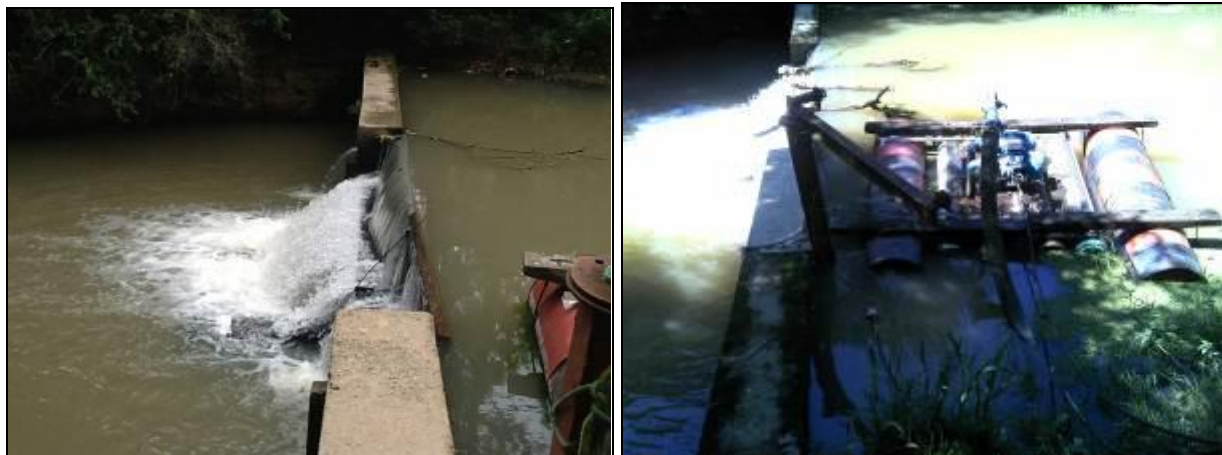
Figura 7: Manancial 1- (inicial e acompanhamento)

a) Manancial/Captação 1: Rua Passa Quatro – Coordenadas: 26°28'10"S 50°12'18" O

Subterrâneo () Superficial (x)

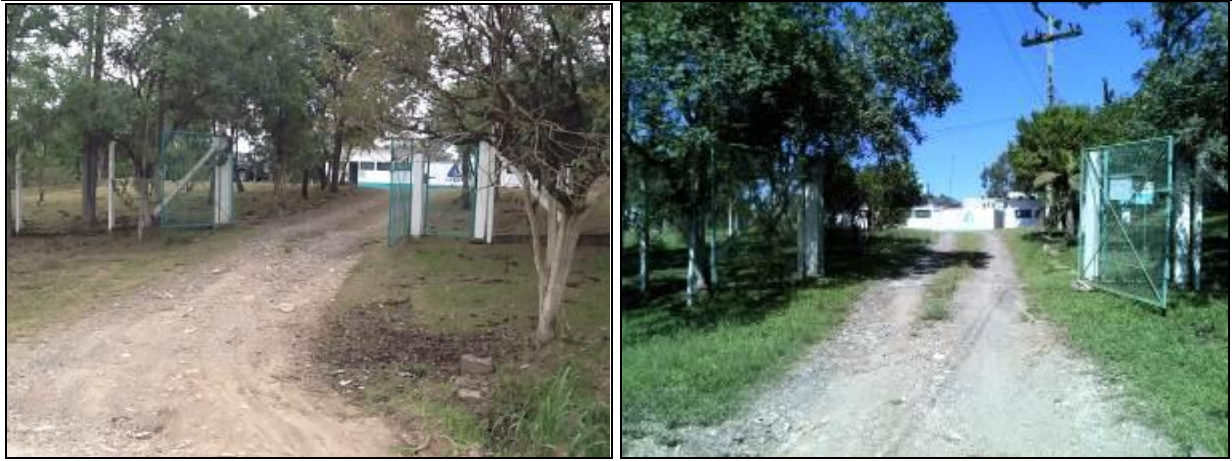
Figura 8: Acesso a Captação (inicial e acompanhamento)

7) Existe facilidade de acesso ao local (Resolução AGESAN nº11 - Art. 11º)? Sim (x) Não () Pendência ():

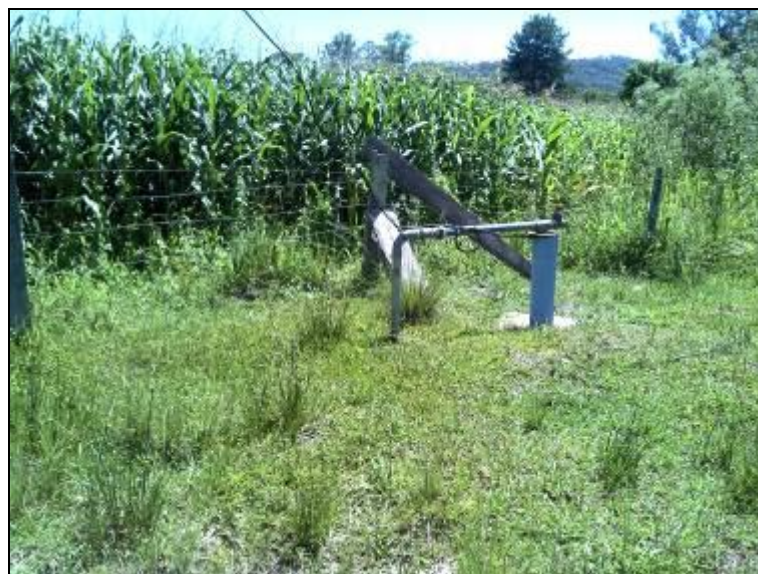
Figura 9: Poço Residência Fuck (acompanhamento)

3) Existe cerca de proteção da área do manancial (Resolução AGESAN nº11- Art. 10º)? Sim () Não () Pendência (x):

10) Existe placa de identificação com as restrições à utilização da área (Resolução AGESAN Nº11 - Art. 10º)? Sim () Não (x) Pendência ():

Observações: Necessário melhorias gerais de manutenção e conservação.

RECOMENDAÇÃO 07: A área de captação deve ser isolada, identificada e plaqueteada com informações de acesso restrito

RECOMENDAÇÃO 08: Providenciar placa de identificação conforme determinação da Resolução.

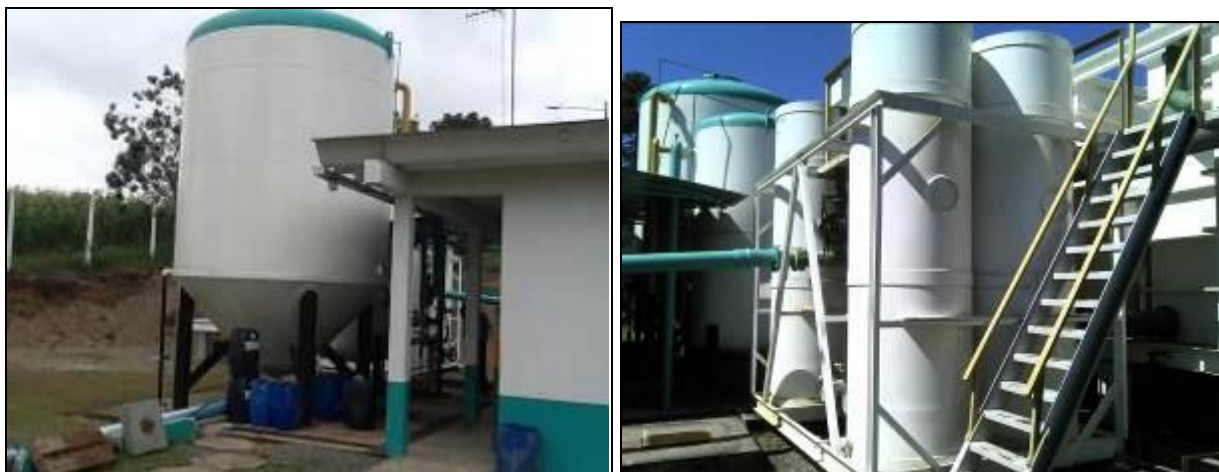
Figura 10: Imagens da ETA (inicial e acompanhamento)

a) ETA 1 – Compacta Metálica Fechada - Coordenadas: 26º28'07" S 50º12'18" O

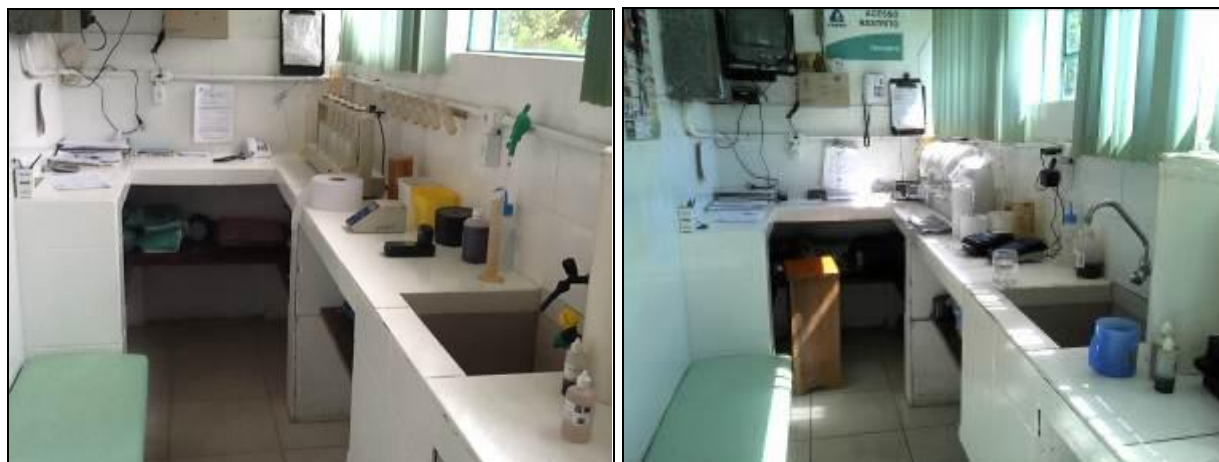
Figura 11: Laboratório (inicial e acompanhamento)

3) As condições do Laboratório são adequadas? Sim (x) Não () Pendência ():

4) Quais parâmetros são analisados na ETA local? Cloro (x) / Flúor (x) / PH (x) / Cor (x) / Turbidez (x) / Outros:

5) Com que frequência são analisados? A cada duas horas de funcionamento.

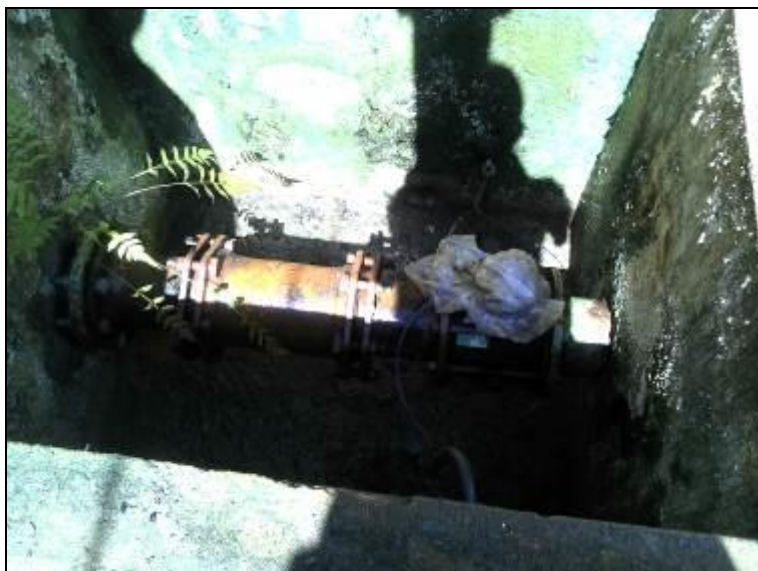
Figura 12: Macromedidor (acompanhamento)

6) Existe Macromedição na entrada (Res. AGESAN n°11 - Art. 17º)? Sim (x) Não ()

7) Existe Macromedição na saída (Res. AGESAN n°11 - Art. 17º)? Sim (x) Não ()

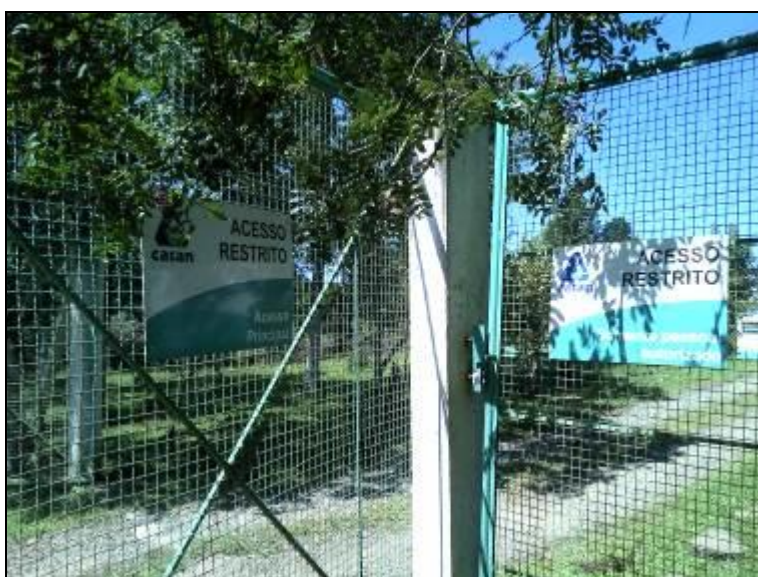
Figura 13: ETA com cercas entorno (acompanhamento)

9) Existe cerca de proteção da ETA em bom estado de conservação (Resolução AGESAN Nº11 - Art. 15º)? Sim (x) Não () Pendência ():

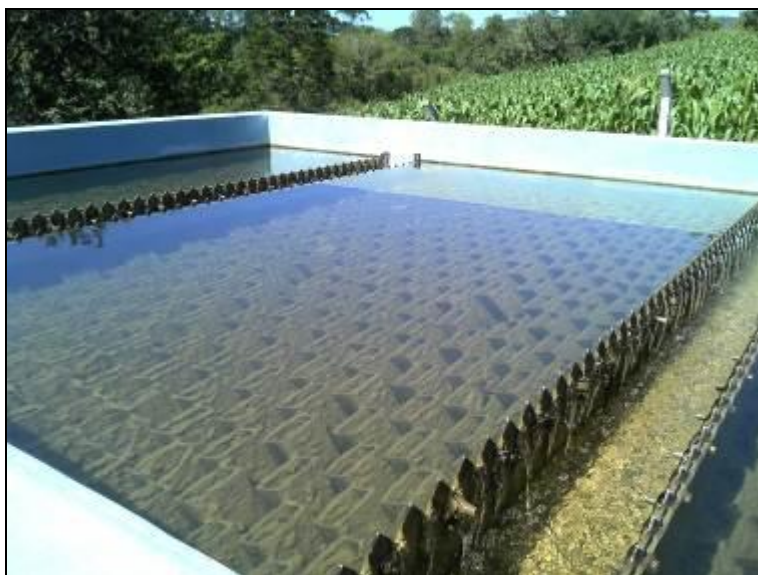
Figura 14: Decantadores (acompanhamento)

13) Os decantadores estão em boas condições (Resolução AGESAN nº11 - Art. 15º)? Sim

(x) Não () - N° de decantadores: 02(dois).

15) O lodo é lançado retido pelos decantadores é disposto de forma adequada? Sim ()

Não () - Onde? No meio ambiente.

RECOMENDAÇÃO 11: Deverá adequar o descarte às normas ambientais.

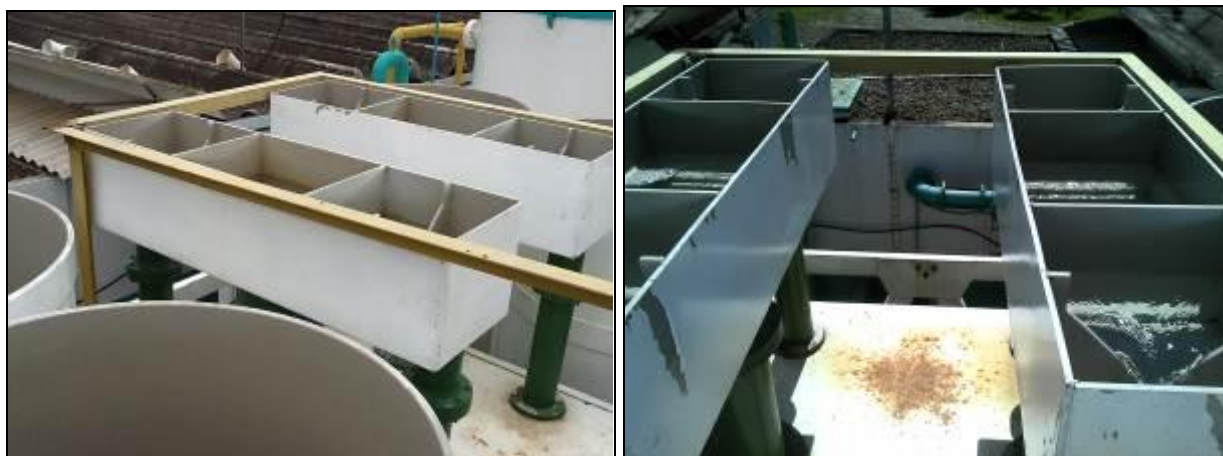
Figura 15: Filtros da ETA (inicial e Acompanhamento)

17) Os filtros estão em boas condições (Resolução AGESAN nº11 - Art. 15º)? Sim (x) Não

() N° de filtros: 02(dois).

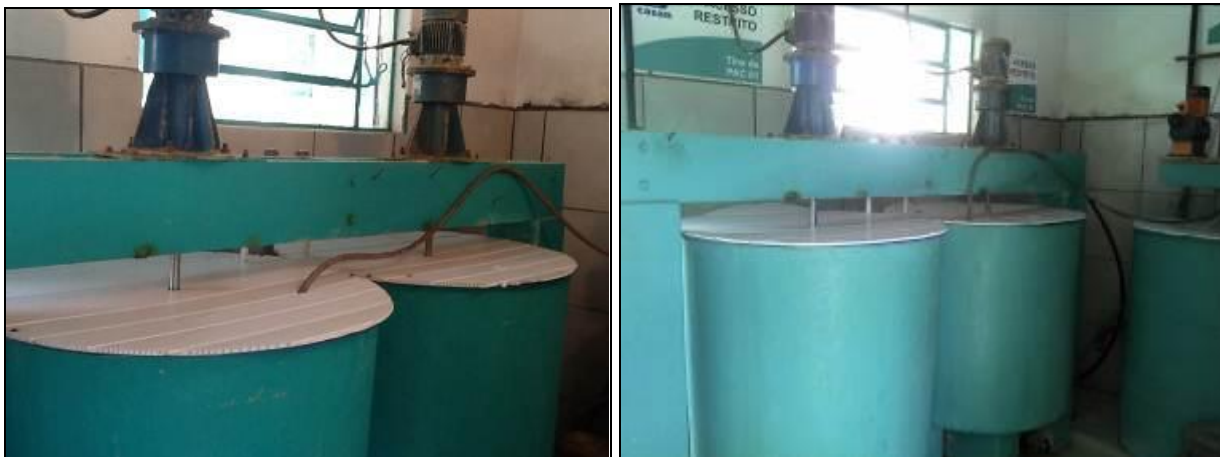
Figura 16: Casa de Química (inicial e acompanhamento)

20) A estrutura do prédio da casa de química está aparentemente segura (Resolução AGESAN nº11 Art. 15º)? Sim (x) Não () Pendência ():

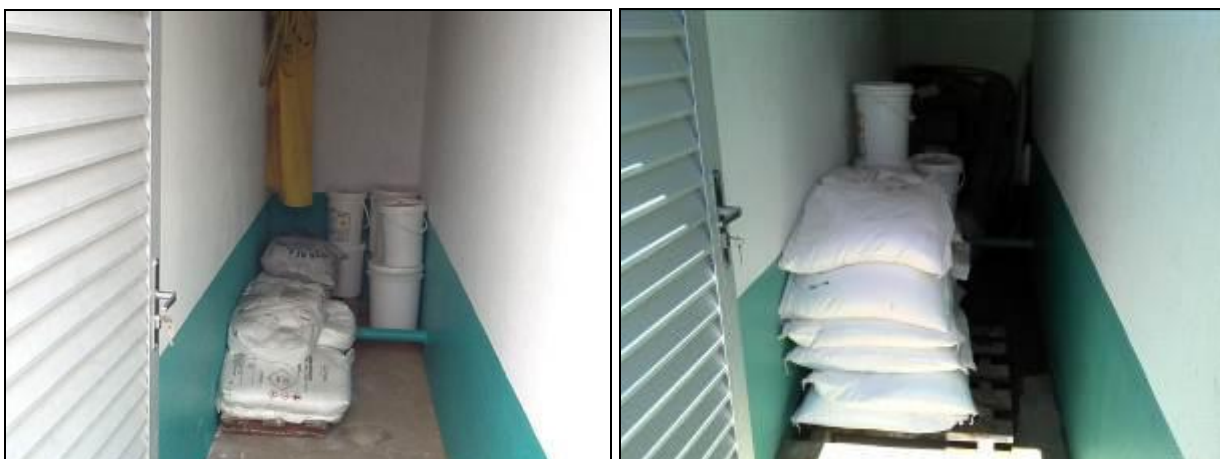
Figura 17: Acondicionamentos produtos químicos (inicial e acompanhamento)

21) Existe almoxarifado para acondicionamento de produtos químicos (Resolução AGESAN nº11 - Art. 18º §2º)? Sim (x) Não () Pendência ():

22) O empilhamento dos produtos químicos é adequado (Resolução AGESAN Nº11 - Art. 18º §2º)? Sim (x) Não () Pendência ():

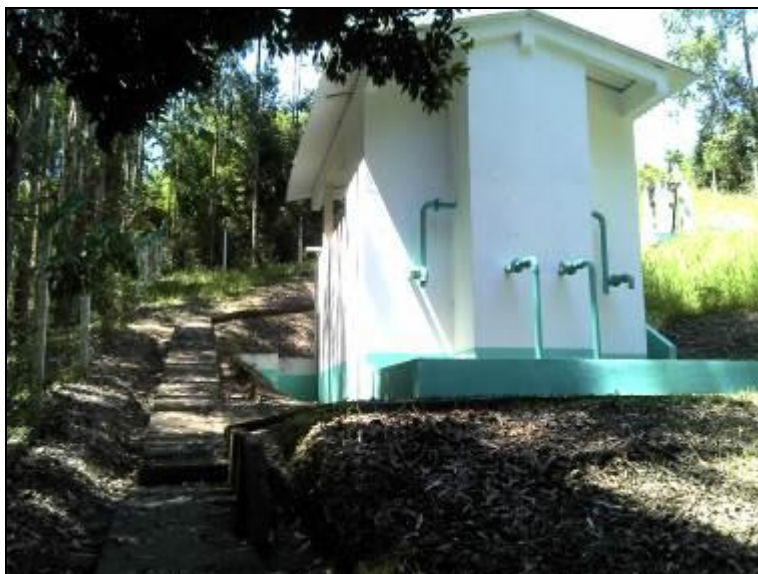
Figura 18: ETA Residência Fuck (acompanhamento)

a) ETA 3 –Residência Fuck -

03) As condições do Laboratório são adequadas? Sim () Não () Pendência (x): Obs.: Não há laboratório

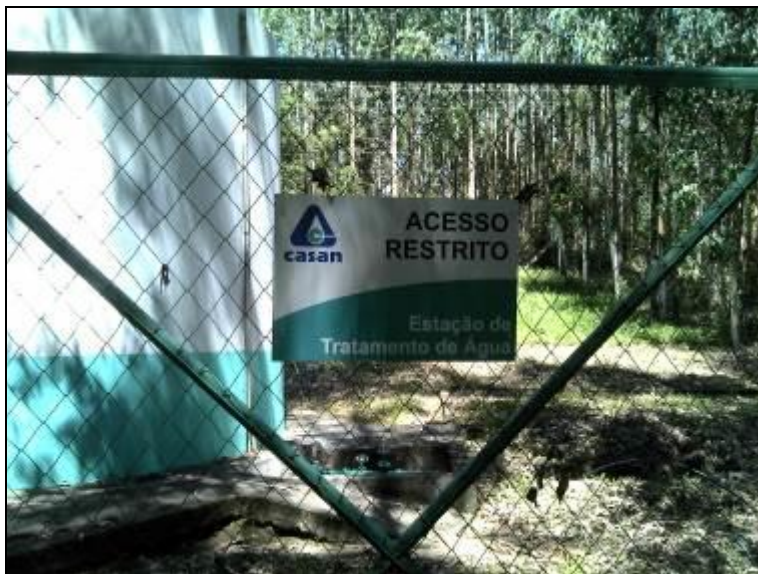
Figura 19: Identificação ETA Fuck (acompanhamento)

09) Existe cerca de proteção da ETA em bom estado de conservação (Resolução AGESAN

Nº11 - Art. 15º)? Sim (x) Não () Pendência ():

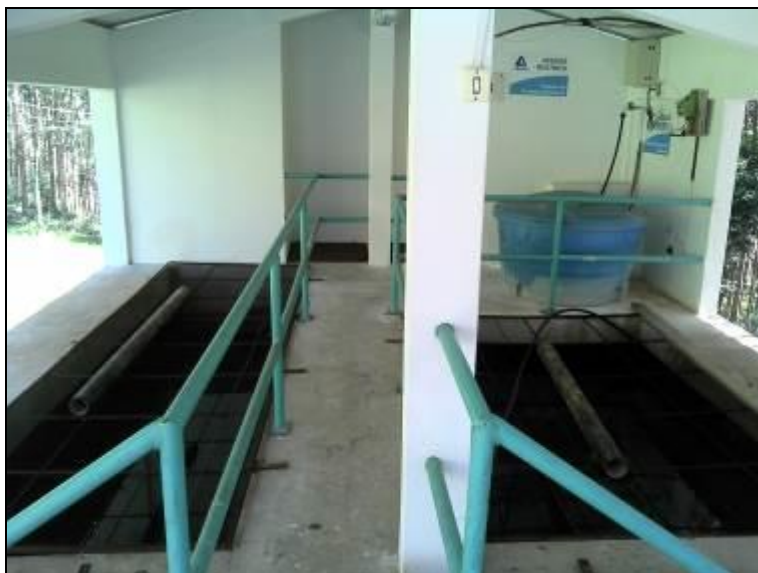
Figura 20: Filtro e decantador ETA (acompanhamento)

13) Os decantadores estão em boas condições (Resolução AGESAN nº11 - Art. 15º)? Sim (x) Não () - Nº de decantadores:

15) O lodo é lançado retido pelos decantadores é disposto de forma adequada? Sim () Não (x) - Onde?

17) Os filtros estão em boas condições (Resolução AGESAN nº11 - Art. 15º)? Sim (x) Não () Nº de filtros: 01(um).

RECOMENDAÇÃO 17: Apresentar destinação adequada ou justificativa.

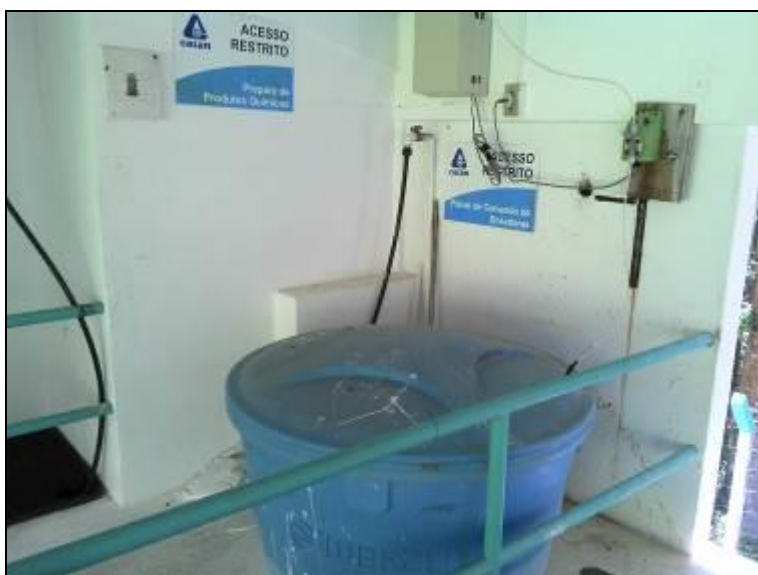
Figura 21: Casa de Química (acompanhamento)

20) A estrutura do prédio da casa de química está aparentemente segura (Resolução AGESAN nº11 Art. 15º)? Sim (x) Não () Pendência ():

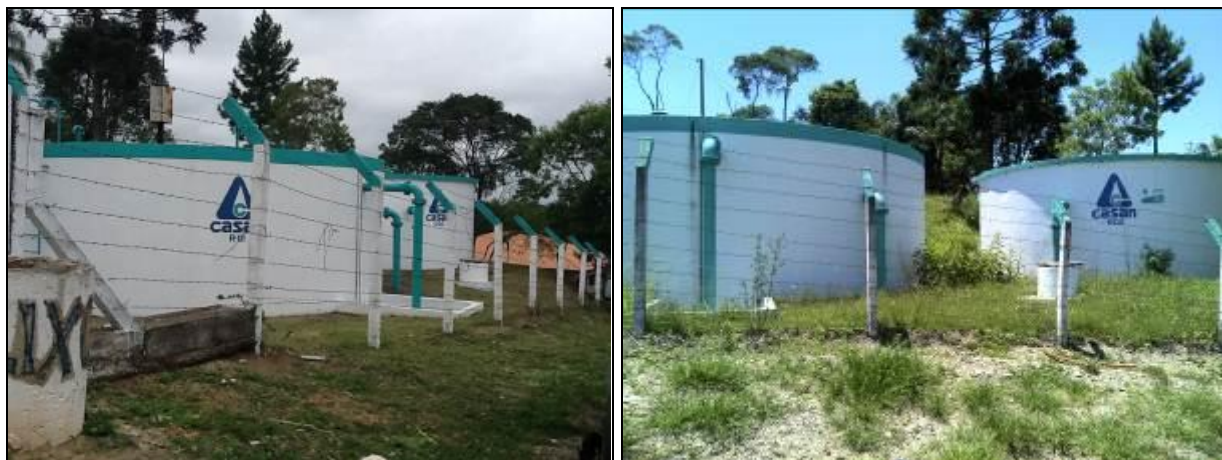
Figura 22: R 01A - R01B (inicial e acompanhamento)

a) Reservatório 1-2- – Coordenadas: 26º 27'93" S 50º13'95" O

Material: Fibra () Concreto (x) Outro ()

Posição: Apoiado (x) Elevado () Outro ()

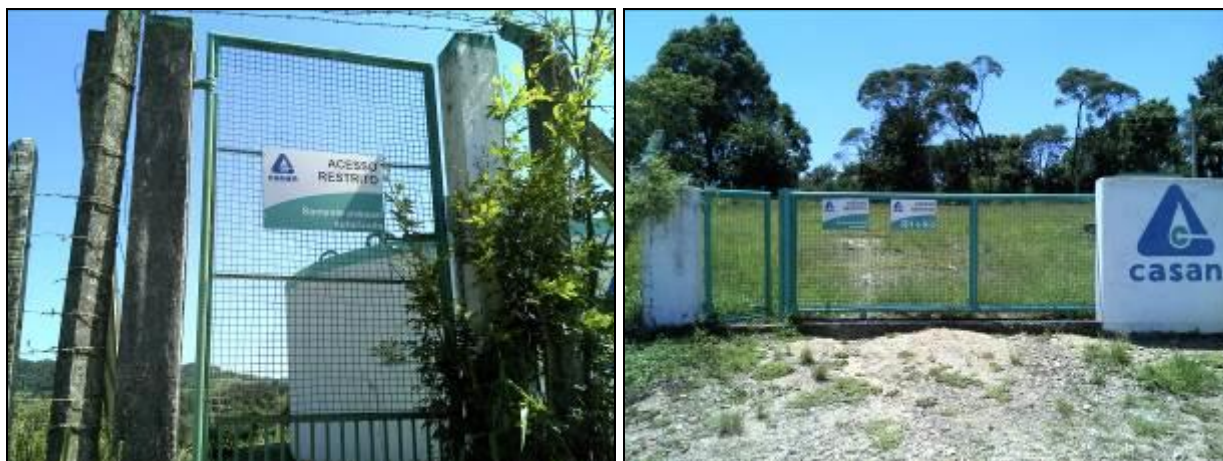
Figura 23: Identificações nos Reservatórios (acompanhamento)

1) Existem placas indicativas de propriedade e restrição de uso das áreas dos reservatórios (Resolução AGESAN nº 004 - Art.19 - §2º)? Sim (x) Não () Pendência (): Obs.: Providenciado após a primeira visita.

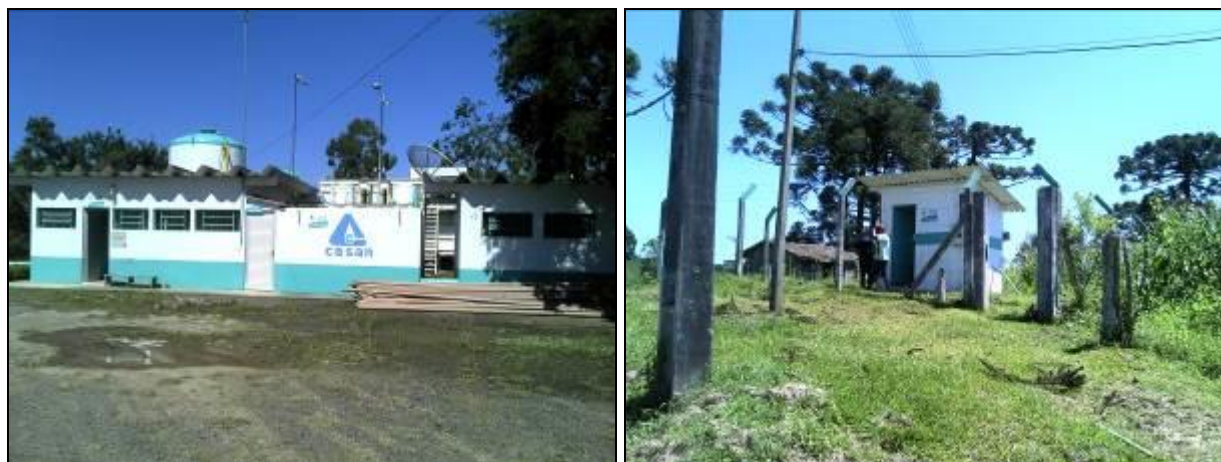
Figura 24: ERAB 1 e ERAB 2 (acompanhamento)

- 1) Estão devidamente identificadas? Sim (x) Não () Pendência (); Obs.:
- 2) Estão devidamente isoladas? Sim (x) Não () Pendência ();
- 3) Quadro de Energia está em boas condições? Sim (x) Não () Pendência ();
- 4) O disjuntor está devidamente trancado? Sim (x) Não () Pendência ();
