RELATÓRIO DE FISCALIZAÇÃO

**Assunto: Fiscalização de ACOMPANHAMENTO dos
Serviços de Saneamento Básico**

Relatório nº 084/2014

Município de: **BALNEÁRIO CAMBORIÚ** / SC

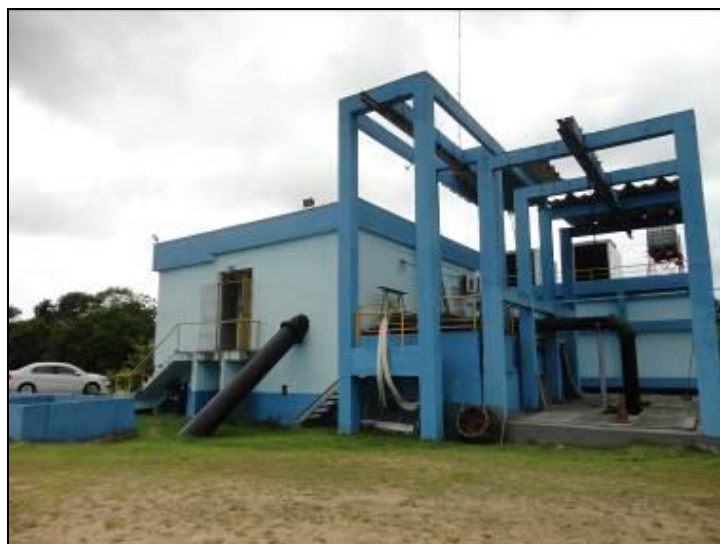
Figura 1: Estação de Recalque de Água Bruta

O manancial Rio Camboriú encontra-se dentro dos padrões exigidos para captação de água bruta para o abastecimento humano, estabelecidos pela Resolução do CONAMA nº 357/2005.

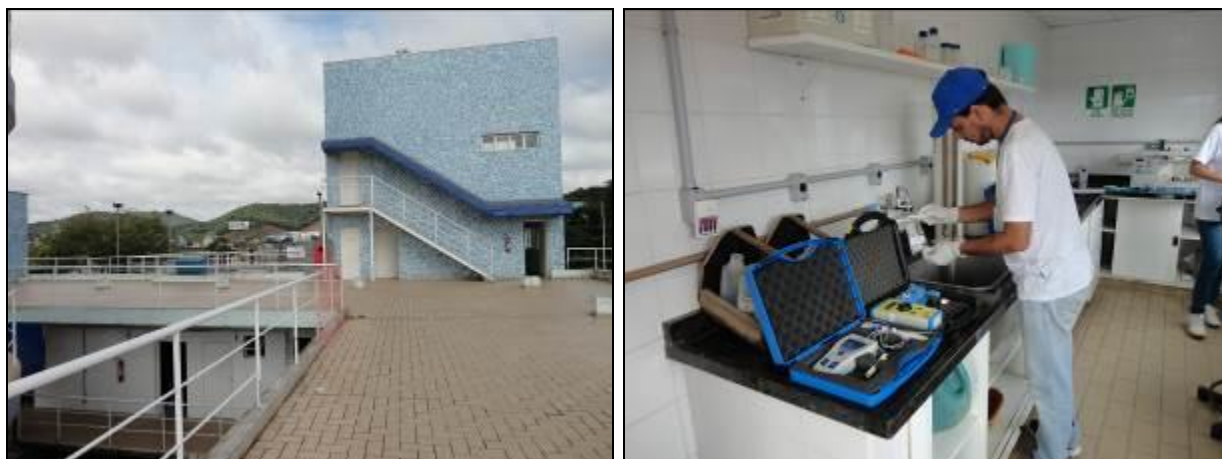
Figura 3: Coleta de amostra de água da ETA

Como é possível visualizar na tabela, a Cor aparente que resulta da existência de substâncias em suspensão, e o metal Manganês, estão ligeiramente acima do Valor Máximo Permitido (VMP = máximo de 15 uH para cor aparente, padrão organoléptico; e VMP= 0,1 mg.L⁻¹ para manganês total, padrão organoléptico). Uma variedade de efeitos negativos, incluindo coloração, sabor e problemas em canalizações, pode ser atribuída à presença de ferro e manganês em sistemas de abastecimento de água (CARLSON ET. AL., 1997). Deste modo, mesmo que em baixa concentração, é importante que a Concessionária investigue a presença de manganês e se adeque aos valores exigidos pelo Ministério da Saúde.

A Concessionária deve adequar todos os parâmetros que foram encontrados em desacordo a Portaria nº 2.914/2011 do Ministério da Saúde, principalmente a Cor aparente e Manganês total para que esses não persistam ao longo do Sistema de Abastecimento de Água e cheguem até os usuários. Em relação ao Sistema de Esgotamento Sanitário, a Concessionária deve providenciar uma melhoria urgente do tratamento para manter todos os parâmetros de lançamento do efluente tratado de acordo com a Resolução do CONAMA nº

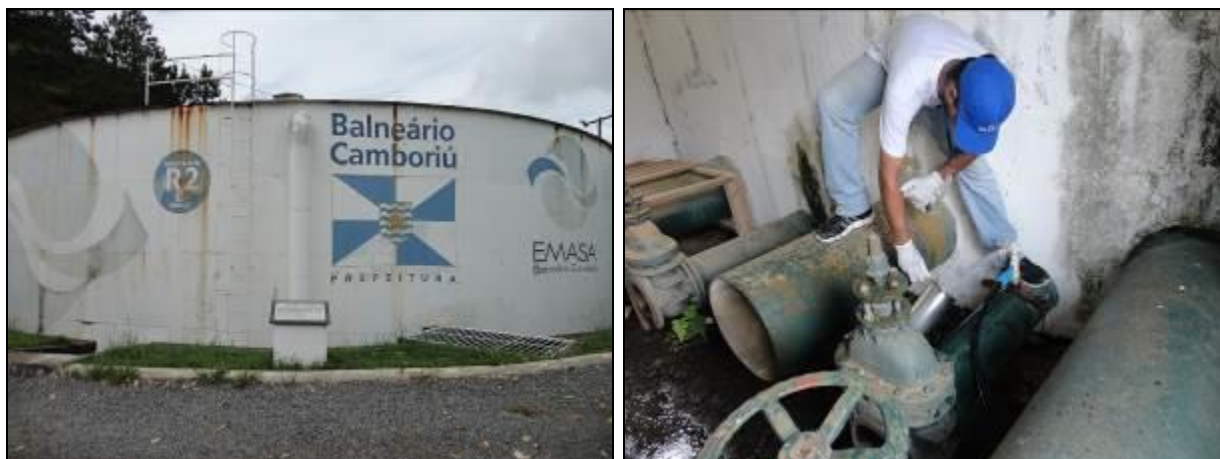
Figura 5: Coleta de amostra de água no R02

Como ocorreu na ETA, o Reservatório R02 também apresentou resultados acima do Valor Máximo Permitido pelo Ministério da Saúde nos parâmetros Cor aparente e Manganês total (VMP = máximo de 15 uH para cor aparente, padrão organoléptico; e VMP= 0,1 mg.L⁻¹ para o manganês total, padrão organoléptico), fazendo com que estes persistam ao longo do Sistema de Abastecimento de Água.

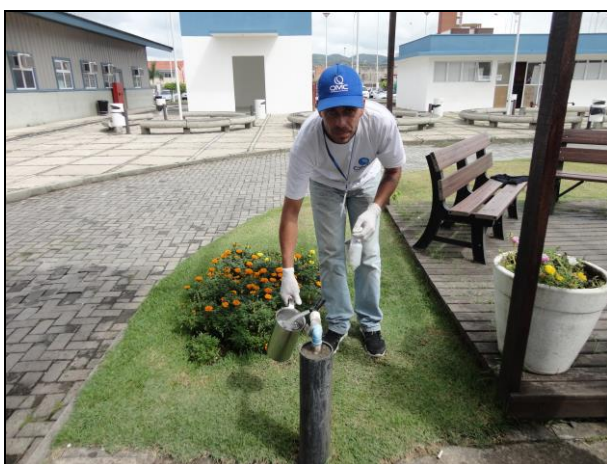
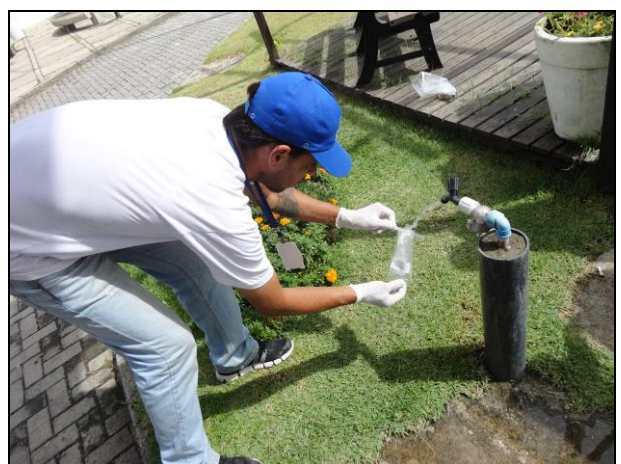
Figura 13: Coleta de amostra de água no Hospital Municipal Ruth Cardoso

Outro problema encontrado foi no Hospital Ruth Cardoso onde o cloro residual está fora da faixa recomendada pelo Ministério da Saúde (entre 0,2 e 2,0 mg.L⁻¹). Porém, mesmo sem a desinfecção da água, o local não apresentou contaminação biológica pelos parâmetros Coliformes totais e *Escherichia coli*. Todavia esse fato merece atenção da Concessionária, a qual deve manter o cloro dentro da faixa recomendada até sua chegada aos usuários.

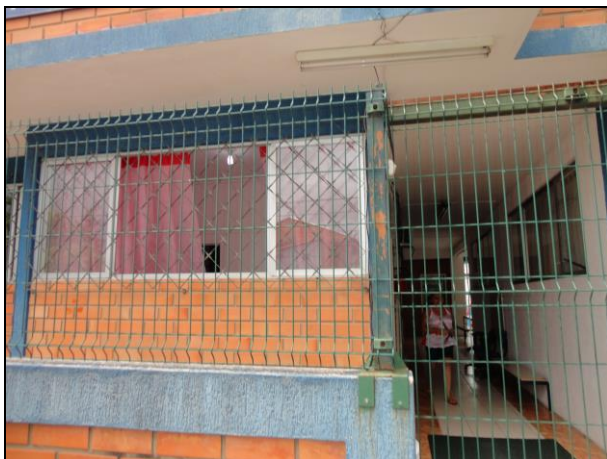
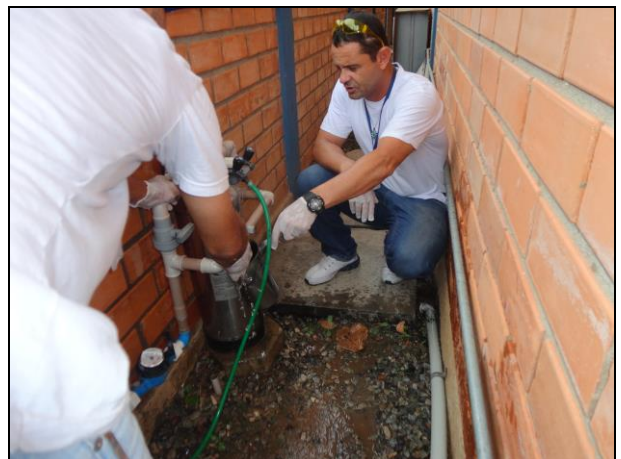
Figura 14: Coleta de amostra de água no NEI Criança Esperança

Além desses dois parâmetros, no Núcleo de Educação Infantil Criança Esperança, o ferro também se apresentou acima do Valor Máximo Permitido pelo Ministério da Saúde (VMP= 0,3 mg.L⁻¹, padrão organoléptico). Como já citado, a presença de ferro e manganês na água de abastecimento pode provocar alterações da cor e sabor, além de problemas nas tubulações.

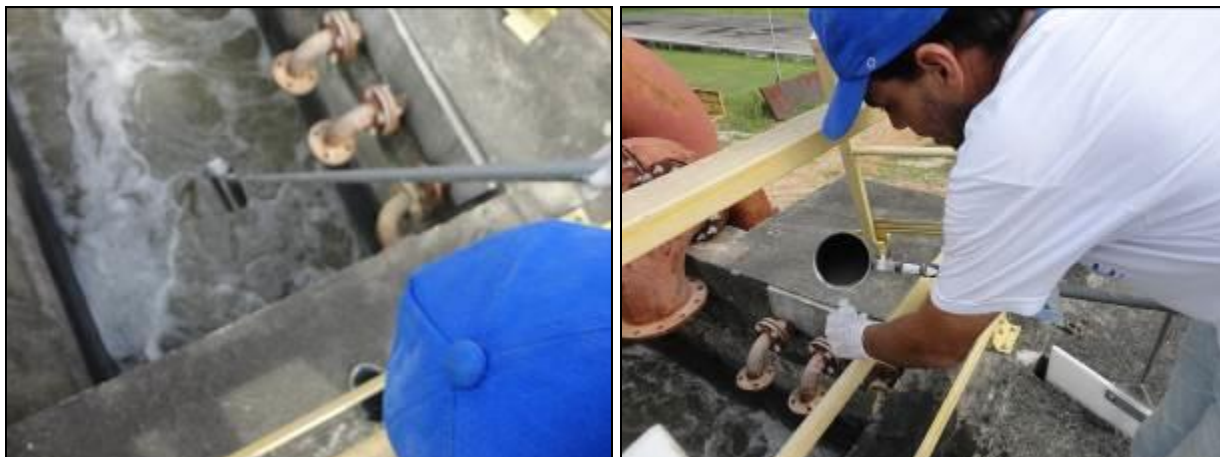
Figura 19: Coleta de amostra de efluente bruto na ETE

Como é possível visualizar na Tabela 11 e nas imagens a seguir (Figuras 19 e 20), o tratamento da ETE não está de acordo com as legislações vigentes.

A DBO₅, que é a quantidade de oxigênio necessária para oxidar a matéria orgânica em 5 dias; e a eficiência de remoção de DBO₅, que é basicamente a eficiência do tratamento da ETE, não estão de acordo com o Decreto Estadual nº 14.675/2009 que institui um limite máximo de 60 mg.L⁻¹, ou mínimo de 60% de eficiência de remoção.

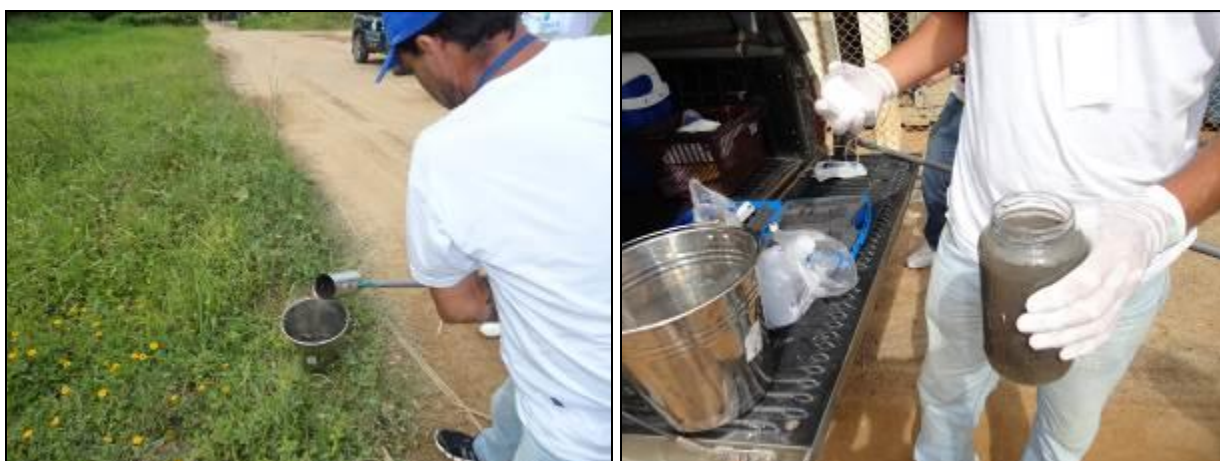
Figura 20: Coleta de amostra de efluente tratado na ETE

Outro parâmetro em desacordo, são os Óleos e graxas que não deveriam ultrapassar 100

mg.L⁻¹, segundo a Resolução do CONAMA nº430/2011; e segundo o Decreto Estadual nº 14.675/2009, que é mais restritivo, 30 mg.L⁻¹. Os Sólidos sedimentáveis também estão muito acima do exigido pela Resolução do CONAMA nº 430/2011 (1,0 mg.L⁻¹).

Esses parâmetros demonstram a ineficiência do tratamento da ETE que está lançando no corpo receptor um efluente em desacordo com as legislações, afetando assim, o meio ambiente.

Deverá ser apresentada, em 15 dias, uma posição da Concessionária em relação às não conformidades verificadas nos Sistemas de Abastecimento de Água e Esgotamento Sanitário (resultados fora dos padrões legais) de modo a sanar os problemas identificados.
