RELATÓRIO EVENTUAL.EMERGENCIAL GEFIS Nº 002/2015

Assunto: Barragem do Rio Perequê – Porto Belo/Bombinhas

Tipo de Auditoria: Fiscalização Emergencial

Data da Inspeção: 03 / 02 / 2015.

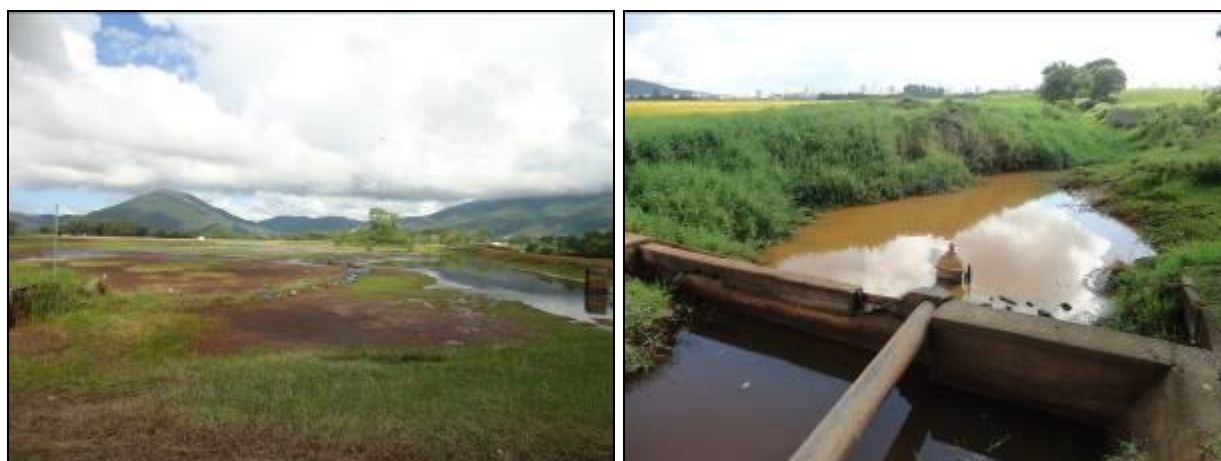
Na ETA Porto Belo, a área de captação de água bruta do Rio Perequê estava com baixo volume de água, bem como as três lagoas de água bruta.

Figura 1: Captação da ETA de Porto Belo

A vazão média de captação estava atingindo 61 l/s. Das três bombas de recalque de água bruta, somente uma estava em operação em virtude de não ter nível suficiente de água para entrar em operação. No momento em que a equipe estava fazendo a visita, o município de Bombinhas estava sem abastecimento.

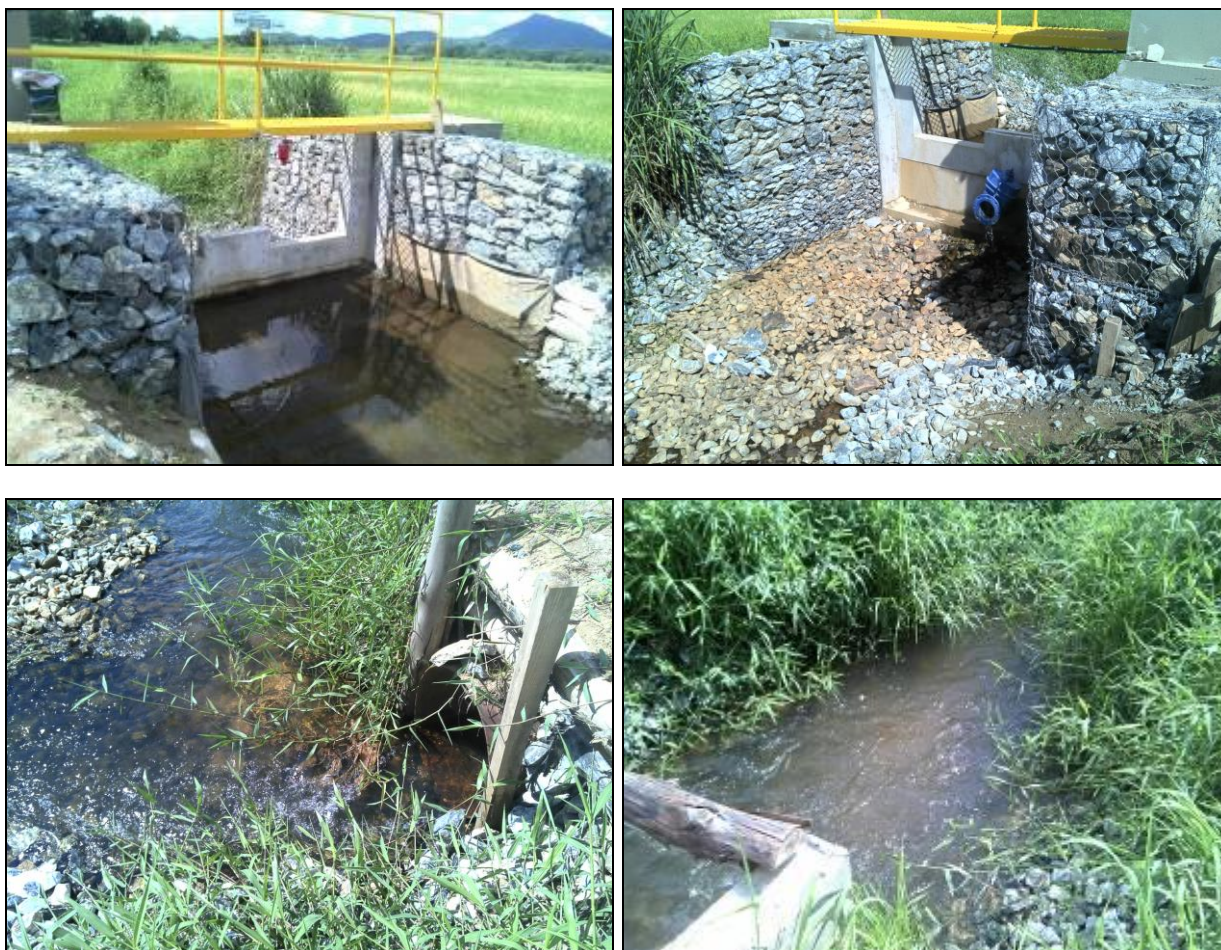
Após a visita a ETA de Porto Belo, a equipe se deslocou juntamente com o Sr. Carlos Alberto Coutinho, diretor da CASAN, a barragem do Rio Perequê, que pertence ao município de Itapema, que deveria controlar o fluxo de água para a captação dos municípios de Porto Belo/Bombinhas. Foi constatado, que houve um bloqueio na barragem, sendo que foi feito um desvio para fornecer somente água ao município de Itapema.

Figura 2: Barragem bloqueada

Conforme as imagens acima, é possível verificar que o bloqueio do curso da água deixou os municípios de Porto Belo/Bombinhas sem água bruta para realizar o tratamento, gerando consequentemente o desabastecimento de grande parte da população.

Neste dia, estavam reunidos na CASAN em Florianópolis, o Prefeito de Porto Belo junto com o Diretor Geral da CASAN para solucionar o problema, após esse encontro foi decidido que a CONASA de Itapema dividiria a vazão em 57 l/s para Itapema e 43 l/s para Porto Belo e Bombinhas. Ficou decidido também que a CASAN iria adotar um sistema de rodízio de abastecimento para os dois municípios.

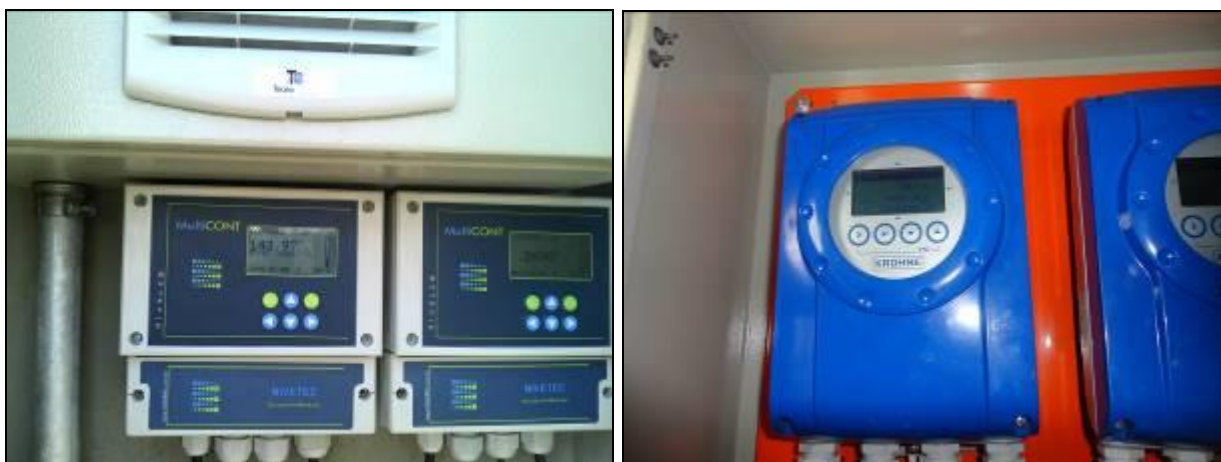
No momento estava com vazão para Itapema de 143,97 l/s, enquanto que Porto Belo apresentava 61,7 l/s.

Figura 2: Macro medidor da Barragem e da ETA de Porto Belo

Devido as fortes chuvas que ocorreram no dia seguinte a visita, foi interrompido o rodizio sendo que macro medidor da ETA de Porto Belo estava com vazão normalizada de 140 l/s.
