RELATÓRIO DE FISCALIZAÇÃO

**Assunto: Fiscalização EMERGENCIAL.EVENTUAL dos
Serviços de Saneamento Básico**

Relatório GEFIS nº 010/2015

Município de: **ARAQUARI** / SC

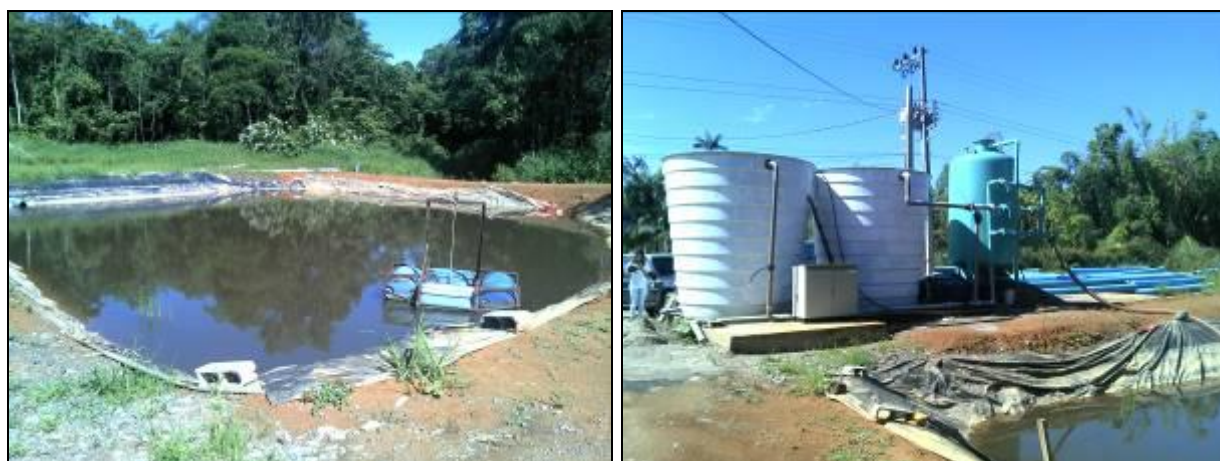
Figura 1: ETA Rua das Carpas

A ETA Rua das Carpas estava em operação desde o final de 2014, porém algumas melhorias paisagísticas restavam ser feitas quando a equipe de fiscalização esteve no local em dezembro de 2014 (Figura 1).

Nesta fiscalização de fevereiro de 2015, foi verificado que nenhuma melhoria foi realizada desde dezembro. O local permanece o mesmo. O Chefe da Agência informou que a Ordem de Serviço já foi assinada para iniciar as melhorias paisagísticas e cercamento. A ETA estava inoperante devido à problemas no filtro, o qual será substituído o meio filtrante dentro de duas semanas (Figura 2).

Outro aspecto verificado na ETA das Carpas é que a lagoa de decantação não é revestida com lona impermeabilizante ou feita de concreto, que modo que muitos sedimentos ainda são direcionados ao filtro, sobrecarregando-o. Assim, este revestimento deve ser feito para melhorar a eficiência e qualidade da Estação.

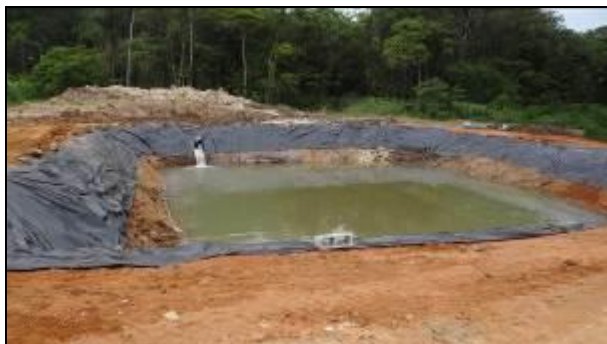
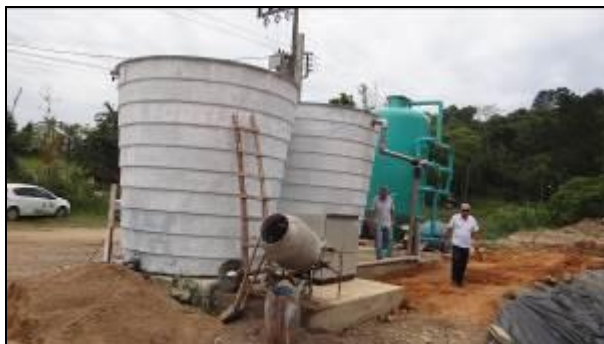
Figura 3: Lagoa e tratamento em dez. 2014

Abaixo seguem algumas imagens da fiscalização feita em dezembro de 2014 e desta última fiscalização feita em fevereiro de 2015 (Figuras 3 a 6).

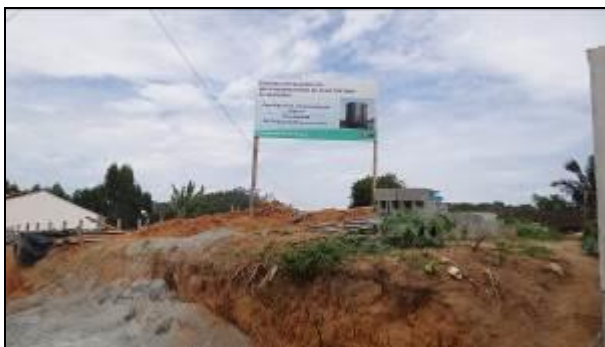
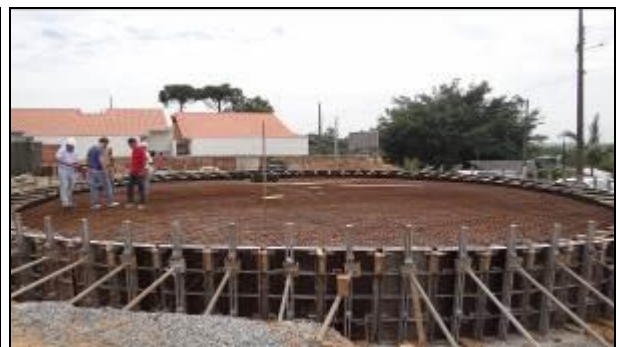
Figura 7: Reservatório em dez. 2014

Um Reservatório de água tratada com capacidade de armazenamento de 2.000 m³ está sendo construído próximo à ETA Rua das carpas (Figuras 7 e 8). A previsão de conclusão das obras era para fevereiro de 2015. Porém, ainda não foi finalizado faltando a conclusão do teto. O reservatório é todo revestido de aço vidreficado. Também restam ainda terminar as adutoras de entrada e saída de água do reservatório (Figura 9).

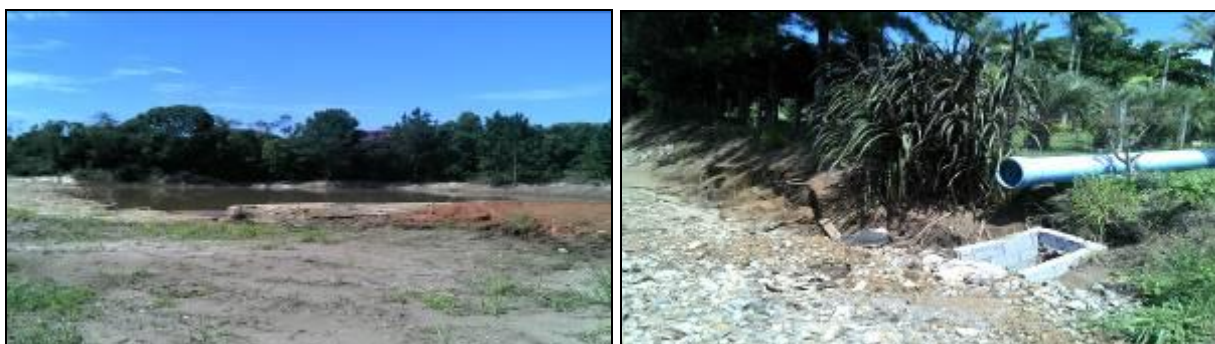
Figura 10: Local onde será instalada a ETA Compacta de Araquari

Estava previsto que a Concessionária iria instalar uma ETA Compacta com capacidade de tratamento de 25 L/s até março de 2015. Por enquanto, estão preparando o terreno para receber as futuras instalações (Figura 10), sem previsão para iniciar as obras.
