RELATÓRIO DE FISCALIZAÇÃO

**Assunto: Fiscalização EMERGENCIAL.EVENTUAL dos
Serviços de Saneamento Básico**

Relatório GEFIS nº 009/2015

Município de: **BOM RETIRO / SC**

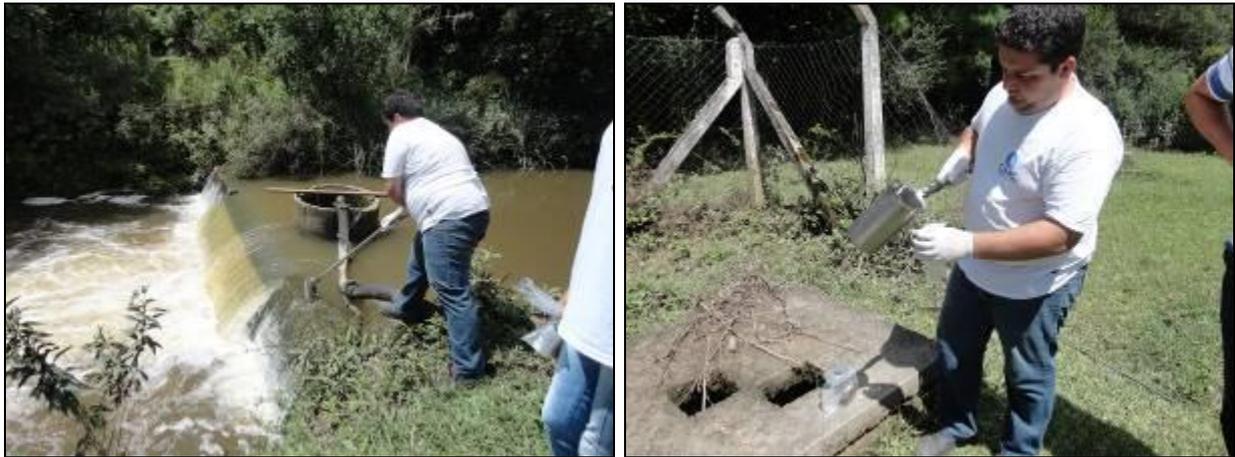
O manancial de captação de água bruta utilizado pela Concessionária, Rio Ponte Alta, apresenta, para os parâmetros analisados, índices de acordo com a Resolução do CONAMA nº 357/2005 para captação de água doce.

Figura 1: Coleta de amostra de água bruta do Rio Ponte Alta

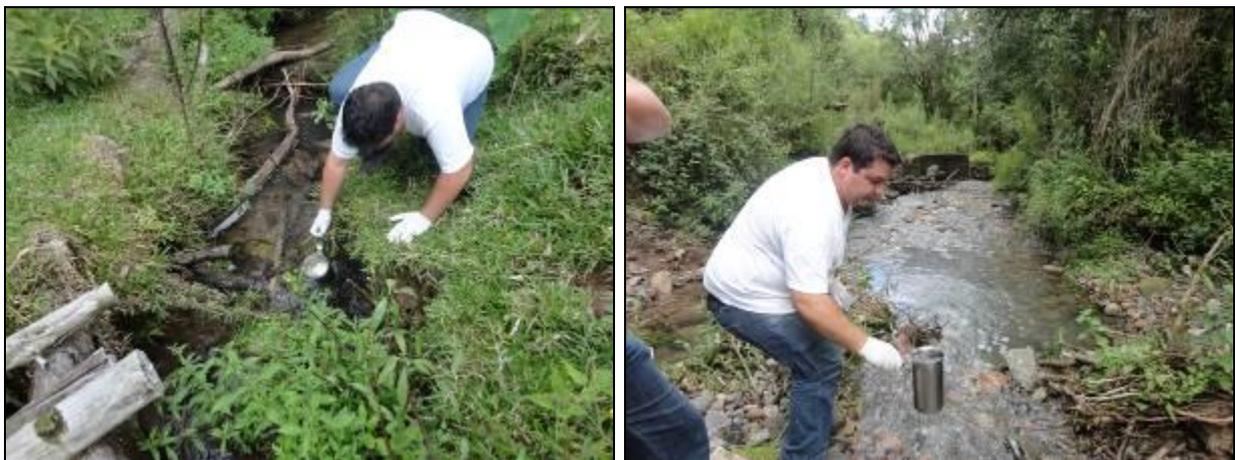
Em relação aos outros dois locais sugeridos pela Prefeitura Municipal para a captação de água bruta, ambos os mananciais analisados também apresentaram bons resultados de acordo com a legislação vigente, para os parâmetros analisados.

Figura 2: Coleta de amostra de água do Rio Cachoeira e do Córrego da Fazenda Gato do Mato

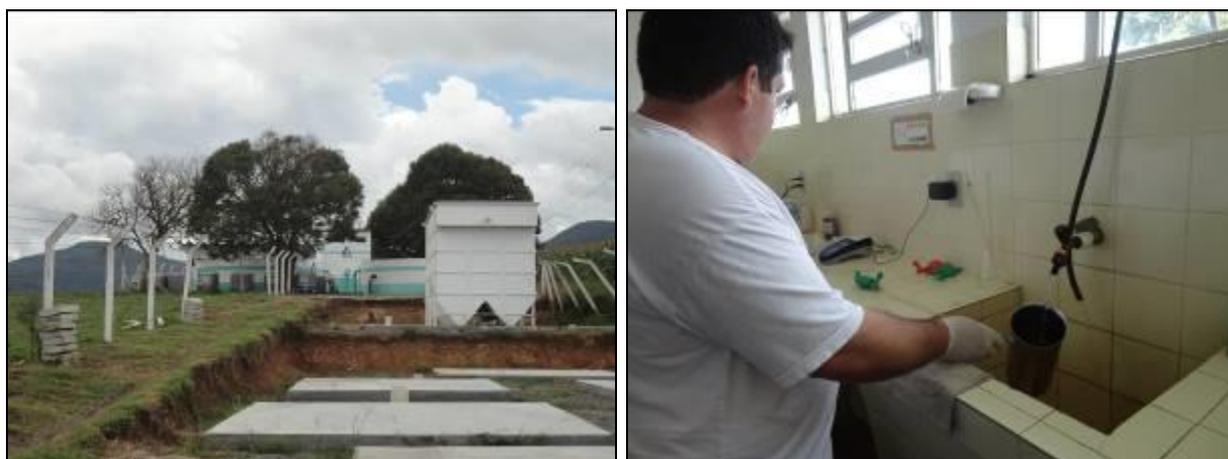
Foi encontrado o parâmetro Turbidez em desacordo com o Valor Máximo Permitido pelo Ministério da Saúde (VMP= 5,0 uT). Já em relação ao parâmetro de Cloro residual, o mesmo encontra-se acima do recomendado pelo Ministério da Saúde (entre 0,2 e 2,0 mg.L⁻¹), porém não ultrapassa o Valor Máximo Permitido (5,0 mg.L⁻¹).

Figura 3: Coleta de amostra de água no laboratório da ETA Velha

A Concessionária deve adequar todos os parâmetros que foram encontrados em desacordo a legislação vigente no Sistema de Abastecimento de Água. A Concessionária deve também adequar seu tratamento, realizar limpezas periódicas nos reservatórios e realizar descargas na rede de distribuição para fornecer água de acordo com os parâmetros de potabilidade exigidos pelo Ministério da Saúde.

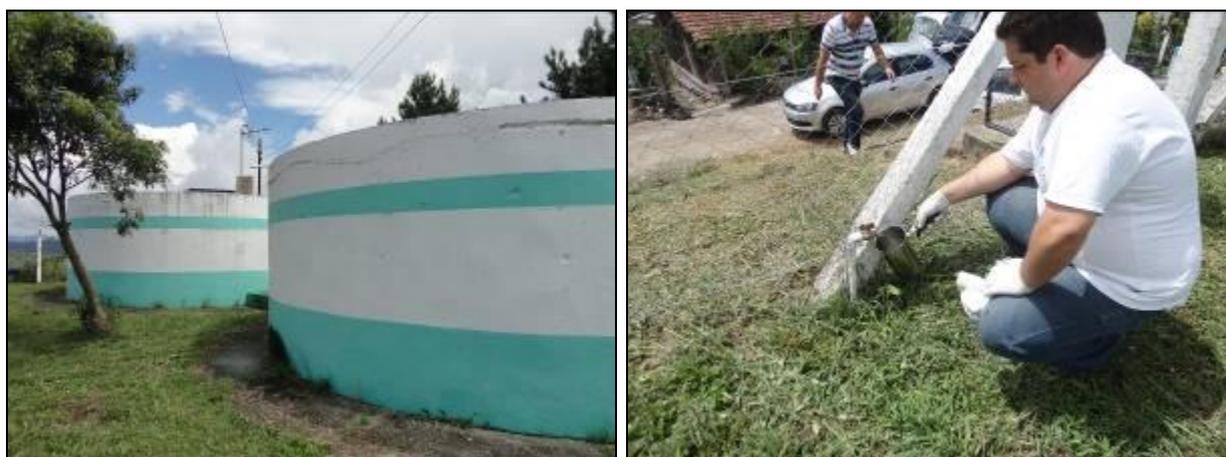
Figura 4: Coleta de amostra de água no R1/R2 (reservatórios interligados)

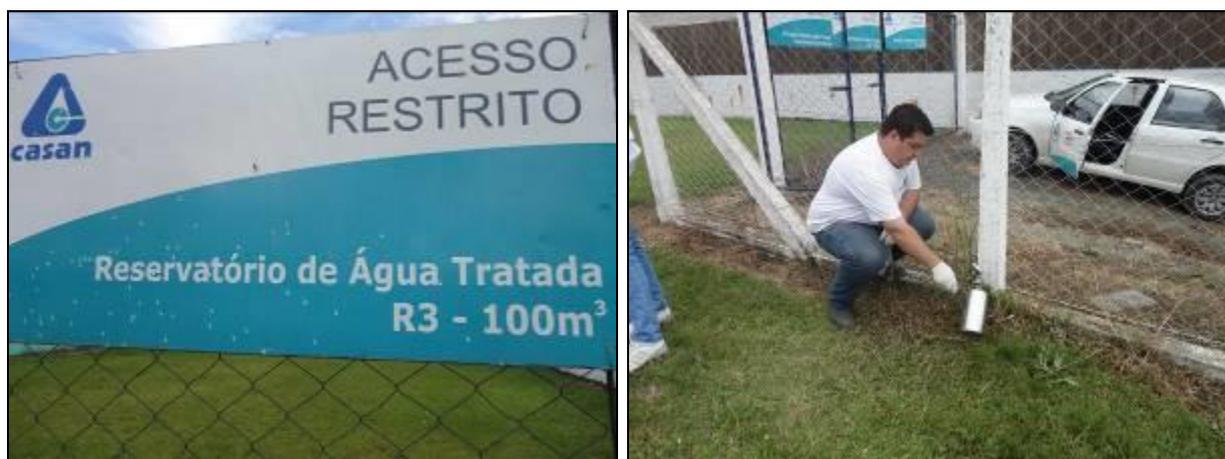
Em relação ao reservatório R3, o parâmetro Cloro residual ultrapassou o recomendado pelo Ministério da Saúde (entre 0,2 e 2,0 mg.L⁻¹), porém encontra-se dentro do Valor Máximo Permitido (5,0 mg.L⁻¹).

Figura 5: Coleta de amostra de água no R3

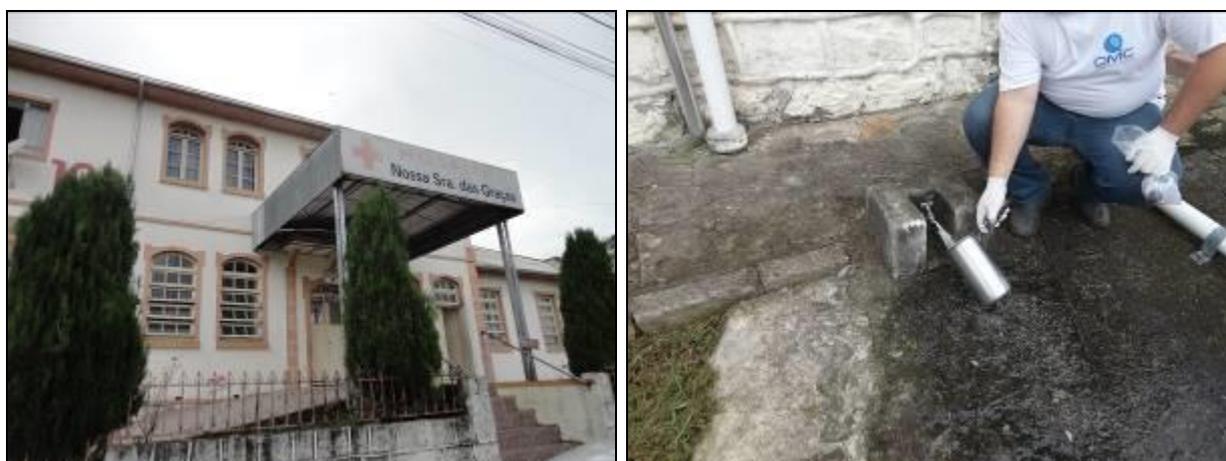
Figura 7: Coleta de amostra de água no Hospital Nossa Senhora das Graças

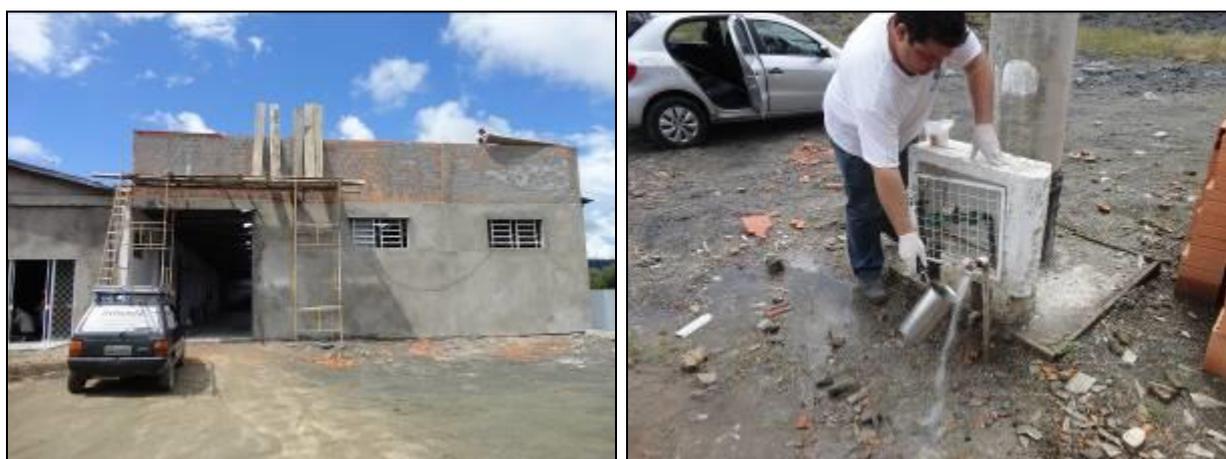
Em dois pontos amostrados, na Lavação do bairro Capistrano e próximo ao Museu de Imigrantes Alemães, os mesmos parâmetros apresentaram valores bem acima do permitido pelo Ministério da Saúde, por serem, provavelmente, pontos localizados no final da rede de distribuição do município. É o caso dos seguintes parâmetros: Cor aparente (VMP = 15 uH) e Turbidez (VMP = 5 uT), os metais Alumínio (VMP = 0,2 mg.L⁻¹) e Ferro total (VMP = 0,3 mg.L⁻¹). Problemas estes que também foram encontrados no reservatório R4/R5. Assim, como estes parâmetros foram encontrados ao longo da rede de distribuição, é de extrema importância adequar o tratamento da ETA, realizar a limpeza dos reservatórios e realizar as devidas descargas de rede para que os usuários recebam água de qualidade em todos os pontos do sistema.

Figura 8: Coleta de amostra de água na Lavação do bairro Capistrano

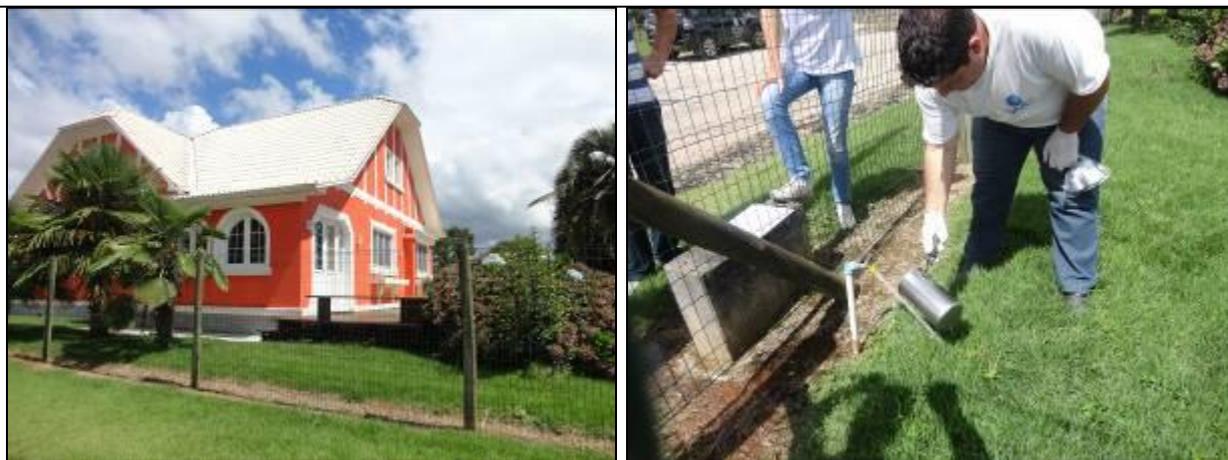
Figura 9: Coleta de amostra de água próximo ao Museu dos Imigrantes Alemães
