## **RELATÓRIO DE FISCALIZAÇÃO**

# **Fiscalização de ACOMPANHAMENTO dos Serviços de Saneamento Básico**

Relatório nº 014/2015

Município de: **LUIS ALVES** / SC

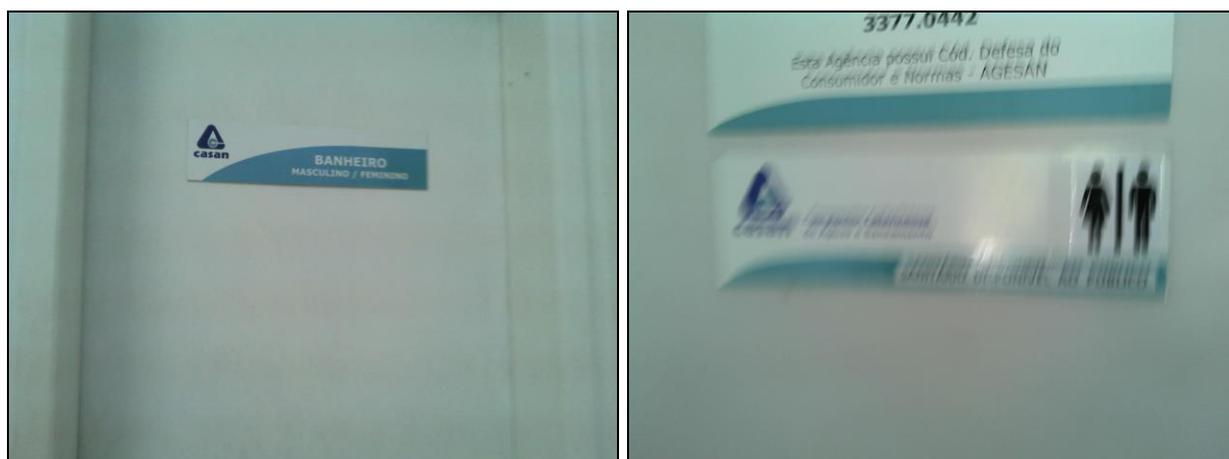
Figura 1: Cartaz no sanitário (Acompanhamento GEFIS nº 014/2015)

ITEM 09: Há sanitários para os usuários (Resolução AGESAN no 004 - Art. 127)? Sim ( ) Não (x) - Encontram-se em boas condições de higiene e limpeza? Sim ( ) Não ( ) Pendência ( ):  
Obs.: Banheiro de uso coletivo aos funcionário e publico.

CONCLUSÃO AGESAN: Placa indicativa no escritório “Sanitário disponível ao público”.

RECOMENDAÇÃO 01 INICIAL: Afixar cartaz para o uso para do banheiro ao publico.

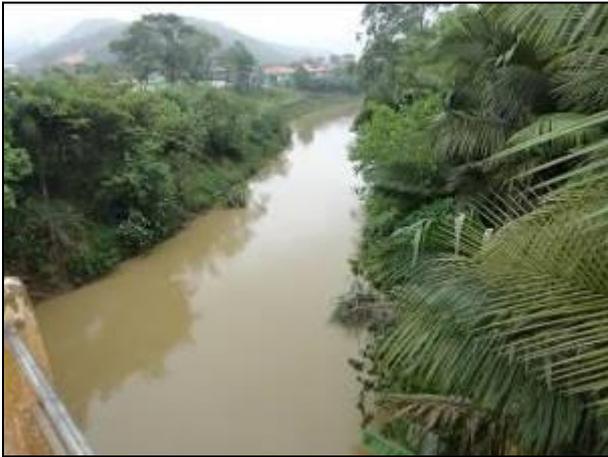
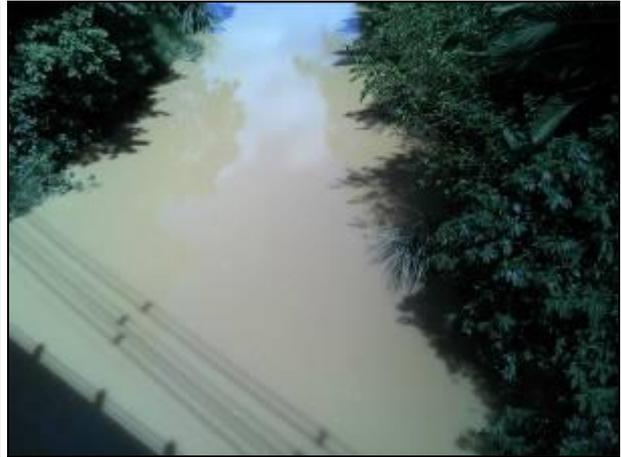
Figura 2: Manancial (Inicial GEFIS n° 101/2013 e Acompanhamento GEFIS n° 014/2015)

ITEM 07: Existe facilidade de acesso ao local (Resolução AGESAN nº 11 – Art. 11º)? Sim ( ) Não (x) Pendência ( )

ITEM 10: Existe placa de identificação com as restrições à utilização da área (Resolução AGESAN nº11- Art. 10º)? Sim ( ) Não (x) Pendência ( ):

CONCLUSÃO AGESAN: A Concessionária não se manifestou sobre as recomendações solicitadas por esta Agência, não respondendo o Termo de Notificação nº 167; tão pouco realizou as melhorias solicitadas na captação de água bruta. A área continua com acesso dificultado, sem placa de identificação e qualquer isolamento (Figuras 2 e 3); e sem a devida regularização perante os órgãos ambientais.

RECOMENDAÇÃO 07 INICIAL: Providenciar melhores condições de acesso aos funcionários para sua manutenção.

RECOMENDAÇÃO 08 INICIAL: Providenciar placa de identificação conforme determina Resolução.

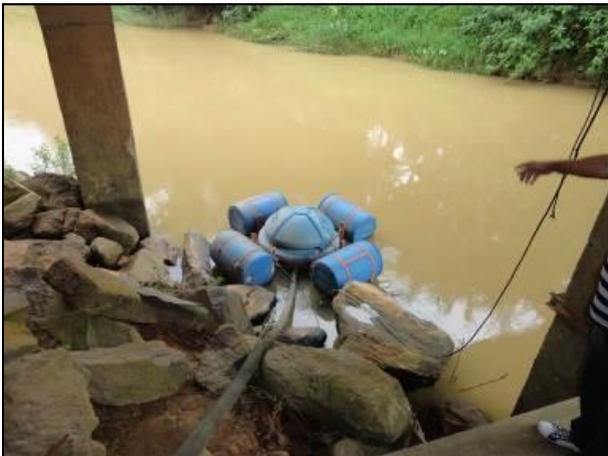
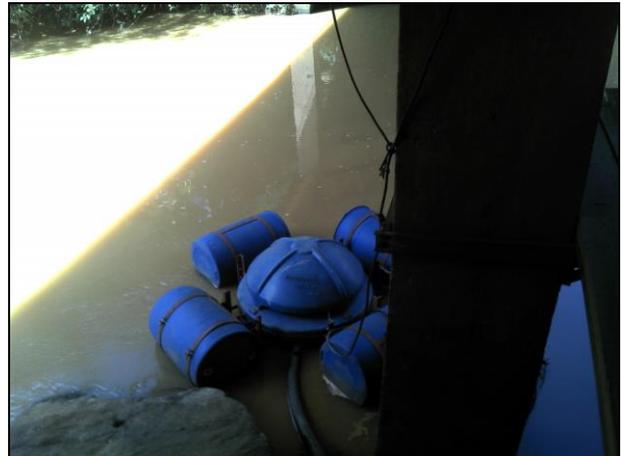
Figura 3: Captação (Inicial GEFIS n° 101/2013 e Acompanhamento GEFIS n° 014/2015)

ITEM 06: As condições operacionais de captação são adequadas (Resolução AGESAN nº 11 – Art. 11º)? Sim ( ) Não (x) Pendência ( )

RECOMENDAÇÃO 04 INICIAL: Providenciar melhorias no acesso aos equipamentos captação.

RECOMENDAÇÃO 05 INICIAL: Providenciar melhores condições operacionais na captação.

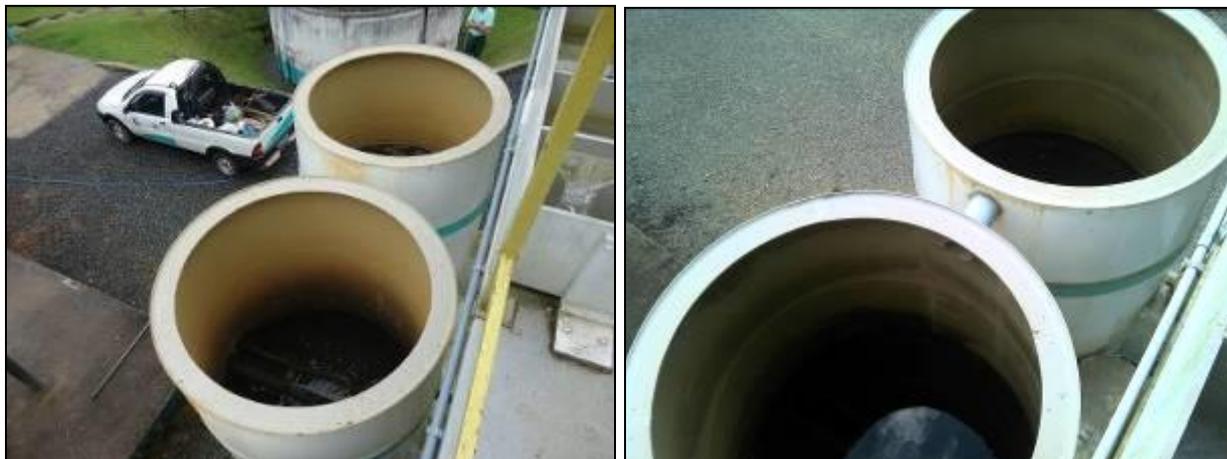
Figura 4: Filtros (inicial e acompanhamento)

ITEM 18: Os instrumentos possuem tampas (Resolução AGESAN n°11 - Art. 15º)? Sim ( ) Não (x) Pendência ( ) :

CONCESSIONÁRIA: A empresa responsável pela instalação da ETA foi notificada judicialmente para instalar a tampa nos filtros. A sentença foi favorável à Concessionária e a empresa deverá instalar as tampas e aumentar os filtros.

CONCLUSÃO AGESAN: Até o momento da visita, os filtros permaneciam sem tampas (Figura 4).

RECOMENDAÇÃO 10: Providenciar tampas nos filtros, conforme determina Resolução.

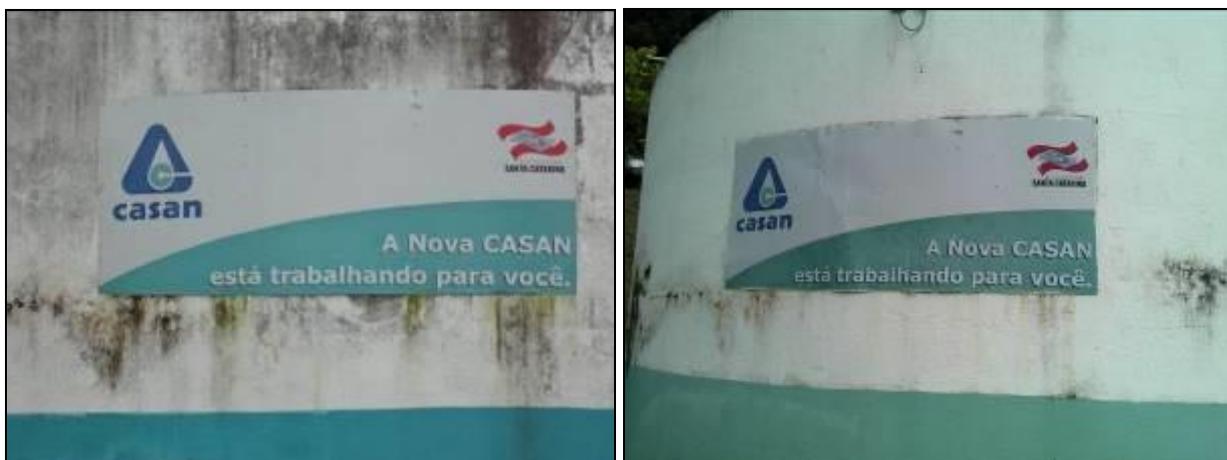
Figura 5: Placas de identificação fora do padrão (Inicial GEFIS nº 101/2013 e Acompanhamento GEFIS nº 014/2015)

ITEM 02: Existem placas indicativas de propriedade e restrição de uso das áreas dos reservatórios (Resolução AGESAN nº 004 - Art.19 - §2º)? Sim ( ) Não (x) Pendência ( ): Obs.: A placa de identificação não atende as determinações da Resolução.

CONCLUSÃO AGESAN: A placa continua fora de padrão (Figura 5).

RECOMENDAÇÃO 11 INICIAL: Providenciar placa ou pintura no reservatório com as devidas identificações/informações.

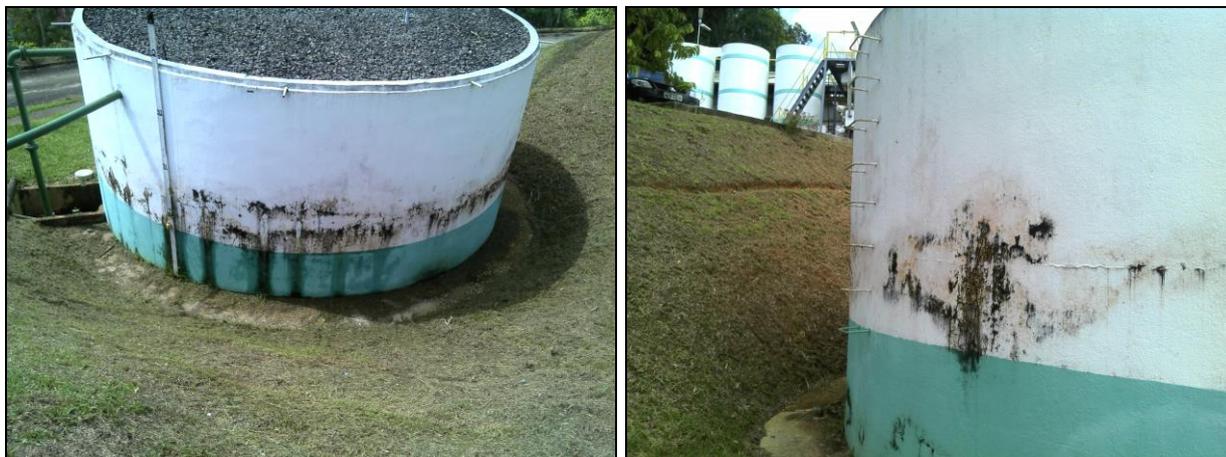
Figura 6: Situação do reservatório (Acompanhamento GEFIS n° 014/2015)

OBSERVAÇÕES - INICIAL: O reservatório precisa de lavação e pintura.

CONCESSIONÁRIA: Reservatório foi impermeabilizado à seis meses.

CONCLUSÃO AGESAN: Reservatório apresenta rachaduras e infiltrações (Figura 6).

Houve poucas mudanças no Sistema de Abastecimento de Água desde a fiscalização inicial realizada em outubro de 2013. A área de captação continua inadequada e perigosa aos funcionários, a ETA continua sem tampas nos filtros e o reservatório continua sem placa de identificação, com infiltrações e vazamentos; além disso, a parte legal do Sistema não foi regularizada.
