RELATÓRIO DE FISCALIZAÇÃO

Fiscalização INICIAL dos Serviços de Saneamento Básico

Relatório nº 016/2015

Município de: **ALFREDO WAGNER** / SC

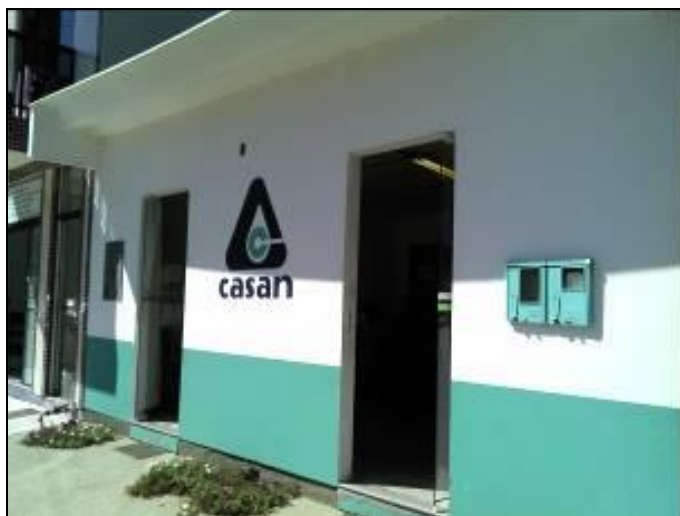
Figura 1: Fachada da Agencia

1) Existe identificação de que ali funciona um escritório de atendimento (Lei nº 8.078 Art. 6º)? **Sim (x)** Não ()

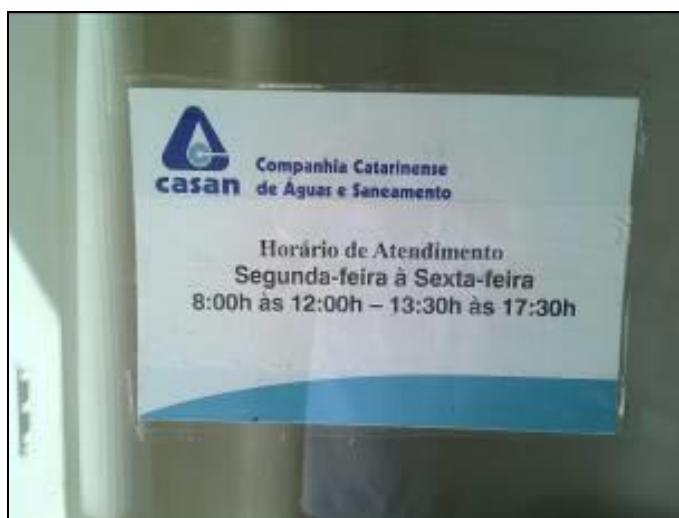
Figura 2: Identificação do horário de atendimento

4) Há placa indicativa do horário de funcionamento (Lei nº 8.078 - Art. 6º)? **Sim (x)** Não ()

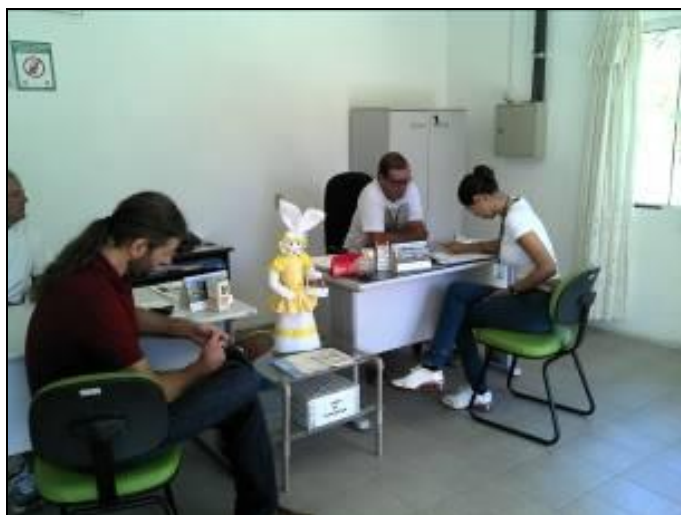
Figura 4: Mobiliário da Agência.

7) As condições de mobiliário são favoráveis (Resolução AGESAN nº 004 - Art. 127)? **Sim (x)** Não ()

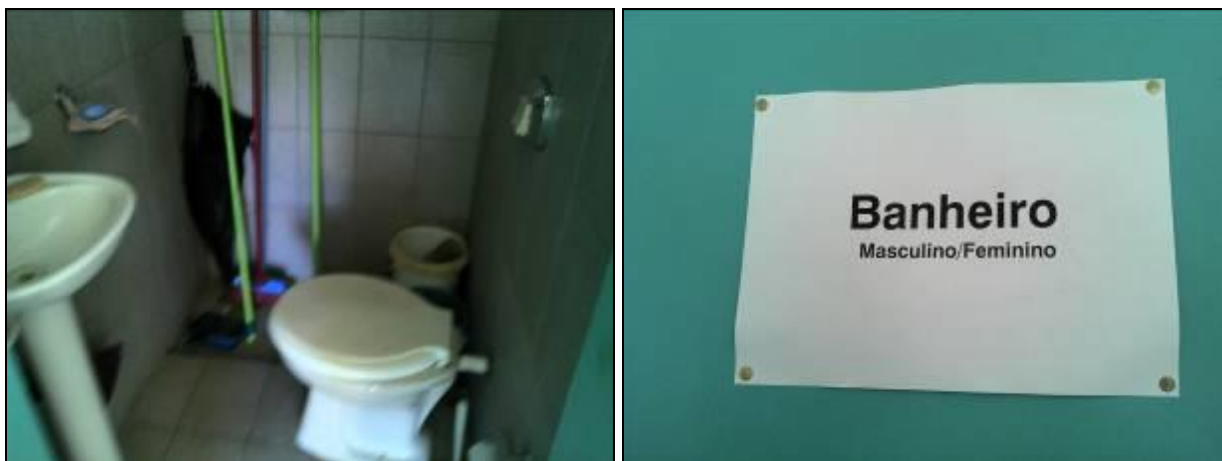
Figura 5: Sanitário da Agência

10) Há sanitários para os usuários (Resolução AGESAN nº 004 - Art. 127)? **Sim (x)** Não () - Encontram-se em boas condições de higiene e limpeza? **Sim (x)** Não () - Obs.: Uso coletivo entre funcionários e usuários; porém não há cartaz que identifica uso aos usuários.

RECOMENDAÇÃO 02: Afixar cartaz indicando ao usuário do uso do banheiro.

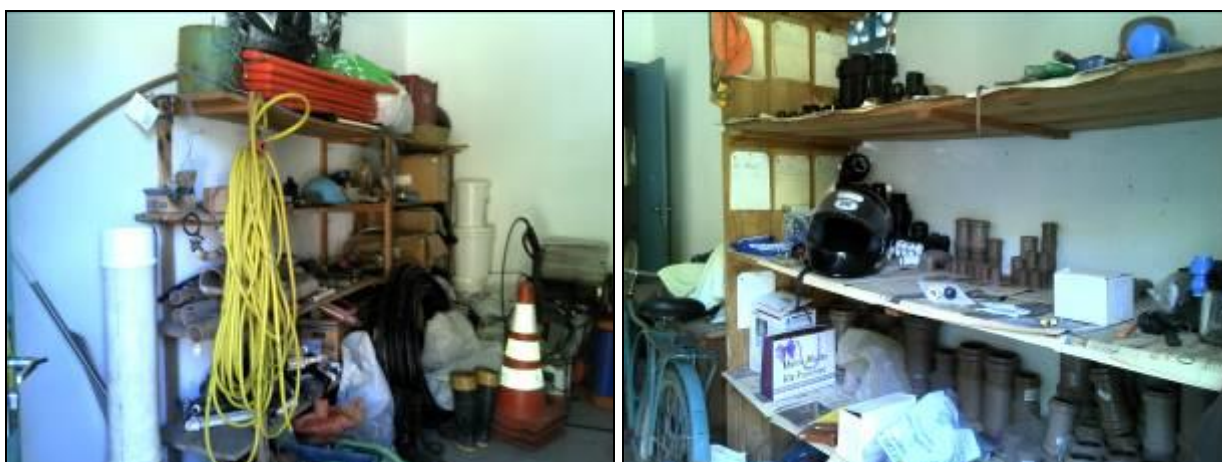
Figura 6: Almoxarifado

11) Existe almoxarifado em boas condições? **Sim (x)** Não ()

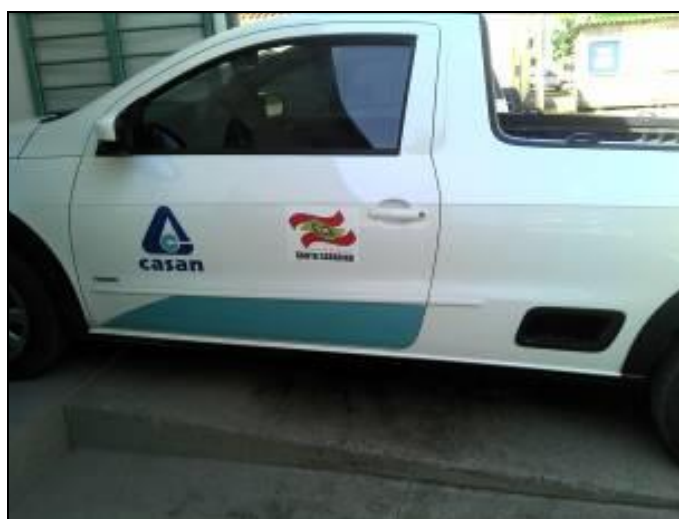
Figura 7: Veículo que atende os funcionários

19) Existem veículos para uso dos funcionários³? **Sim (x)** Não ()

RECOMENDAÇÃO 03: Atualizar tabela 4.

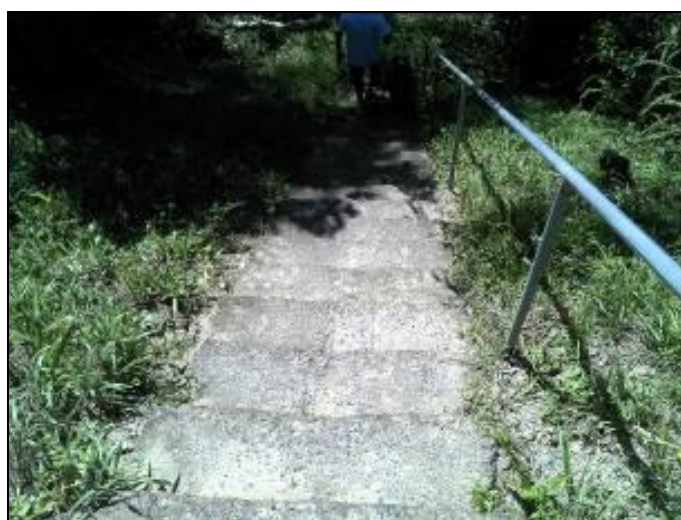
Figura 10: Acesso a captação

10) Existe facilidade de acesso ao local (Resolução AGESAN nº11 Art. 11º)? **Sim (x)** Não ()

11) Existe proteção contra enchentes e entrada de pessoas estranhas e animais (Resolução AGESAN Nº11 - Art. 10º)? Sim () **Não (x)** - Obs.: Devido as fortes chuvas ocasionadas nas áreas de nascente do Rio Caeté no final de 2014, a água danificou a estrutura que protegia a bomba de recalque de água bruta, e conseqüentemente a própria bomba tendo que ser substituída, não havendo mais uma bomba reserva.

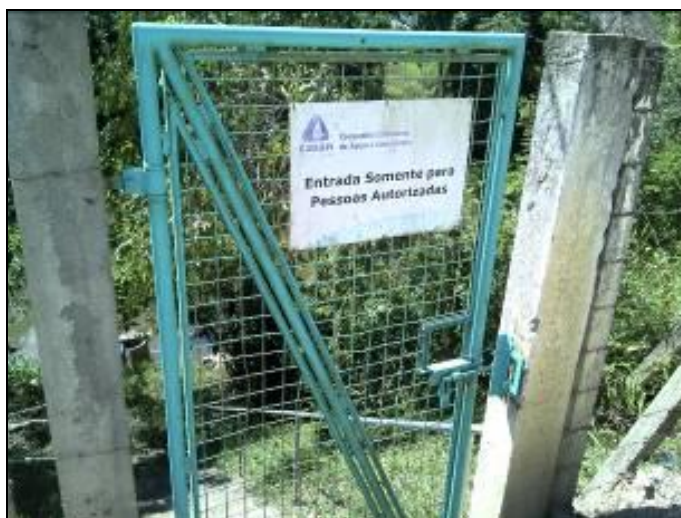
Figura 12: Placa de restrição de acesso

13) Existe placa de identificação com as restrições à utilização da área (Resolução AGESAN N°11 - Art. 10º)? Sim () **Não (x)** - Obs.: Placa somente para restrição de acesso.

RECOMENDAÇÃO 09: Instalar placas de identificação da unidade.

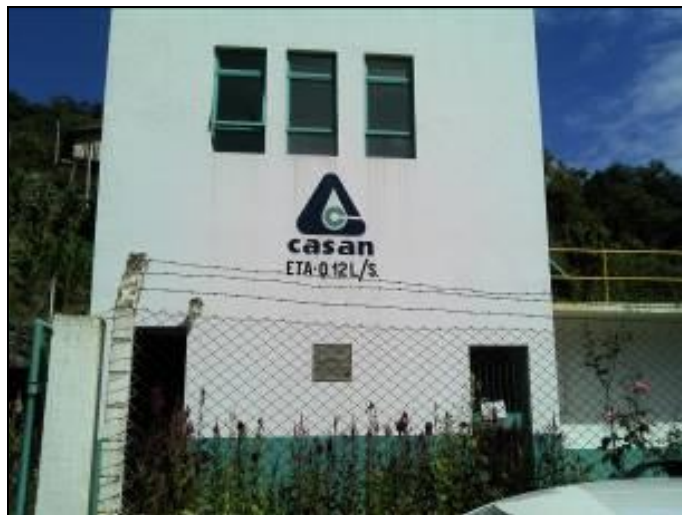
Figura 13: Vista da ETA

6) O acesso à ETA está em boas condições (Resolução AGESAN Nº11 - Art. 15º)? **Sim (x)**
Não ()

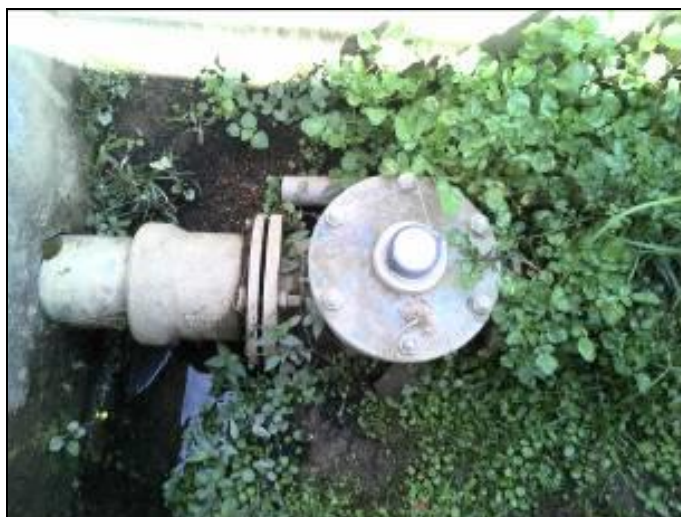
Figura 15: Macromedidor de saída de água tratada

11) Existe Macromedição na saída (Res. AGESAN nº11 - Art. 17º)? **Sim (x)** Não ()

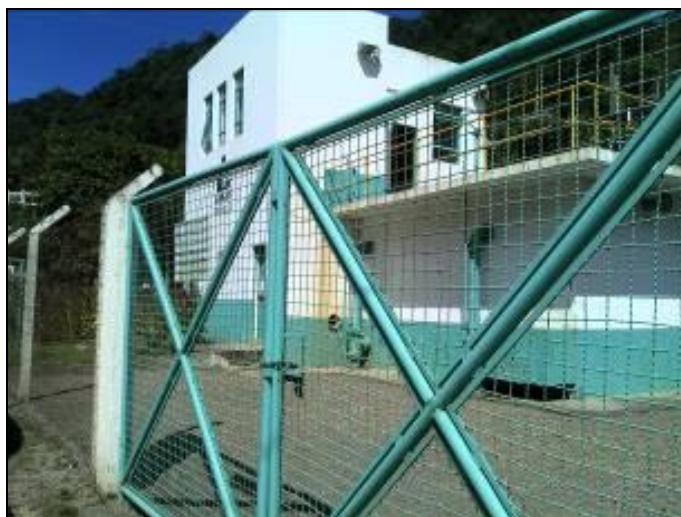
Figura 16: ETA devidamente cercada

13) Existe cerca de proteção da ETA em bom estado de conservação (Resolução AGESAN Nº11 - Art. 15º)? **Sim (x)** Não ()

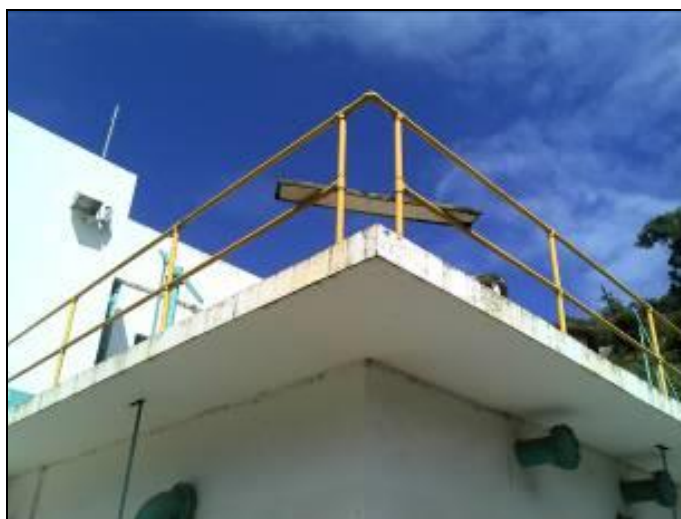
Figura 17: Guarda-corpo

- 14) As condições de limpeza do pátio externo são boas (Resolução AGESAN nº11 - Art. 15º)? **Sim (x)** Não ()
- 15) As escadas de acesso estão em boas condições de uso (Resolução AGESAN nº11 - Art. 15º)? **Sim (x)** Não ()
- 16) Há guarda-corpos de segurança para as áreas de visitação/operação (Resolução AGESAN Nº11 - Art. 15º)? **Sim (x)** Não ()

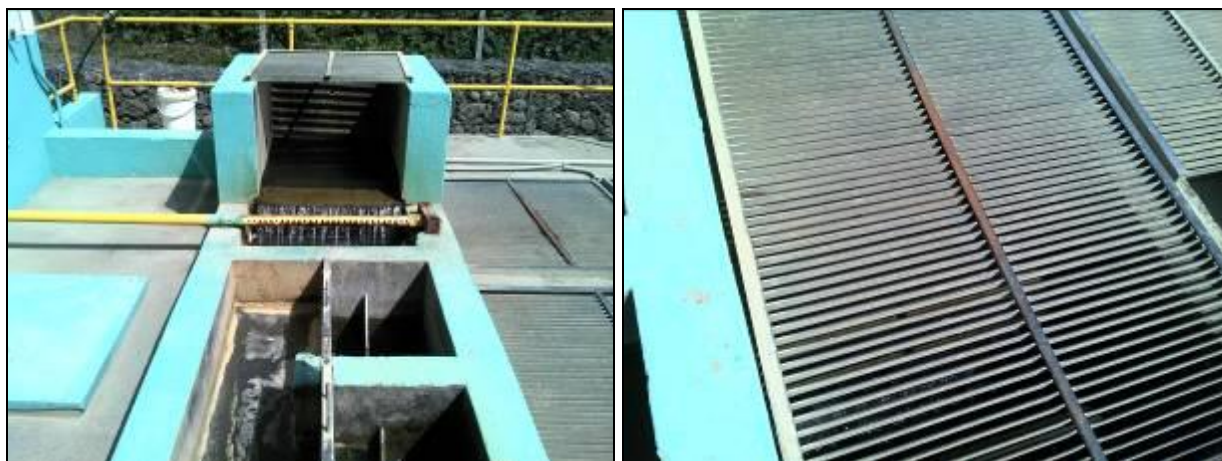
Figura 18: Tratamento

- 17) Os decantadores estão em boas condições (Resolução AGESAN nº11 - Art. 15º)? **Sim (x)** Não () - Nº de decantadores: 04 decantadores.
- 18) Existem escadas de acesso aos decantadores (Resolução AGESAN Nº11 - Art. 15º)?
Sim () Não () - Obs.: Não se aplica
- 19) O lodo lançado pelos decantadores é disposto de forma adequada? Sim () **Não (x)** -
Onde? É lançado no rio.

- 20) Os filtros estão em boas condições (Resolução AGESAN nº11 - Art. 15º)? **Sim (x)** Não ()
() N° de filtros: 04 filtros.
- 21) Com que frequência ocorre a limpeza? Filtros diariamente, decantadores mensalmente ou quando houver necessidade.
- 22) Os instrumentos possuem tampas (Resolução AGESAN nº11 - Art. 15º)? **Sim (x)** Não ()
- 23) As condições das tampas são adequadas? **Sim (x)** Não ()

RECOMENDAÇÃO 14: Providenciar destinação adequada do lodo.

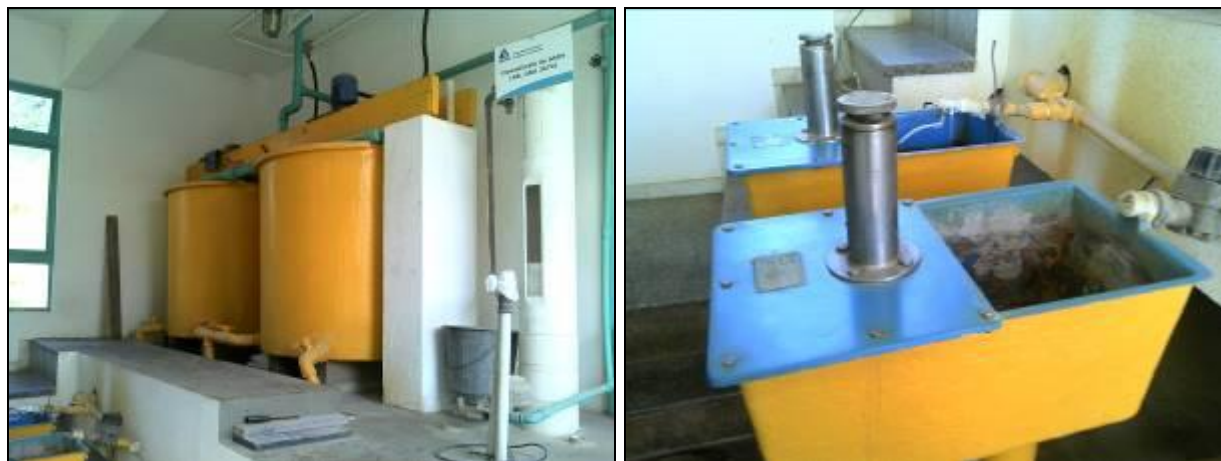
Figura 19: Casa de química

- 24) A estrutura do prédio da casa de química está aparentemente segura (Resolução AGESAN nº11 Art. 15º)? **Sim (x)** Não ()

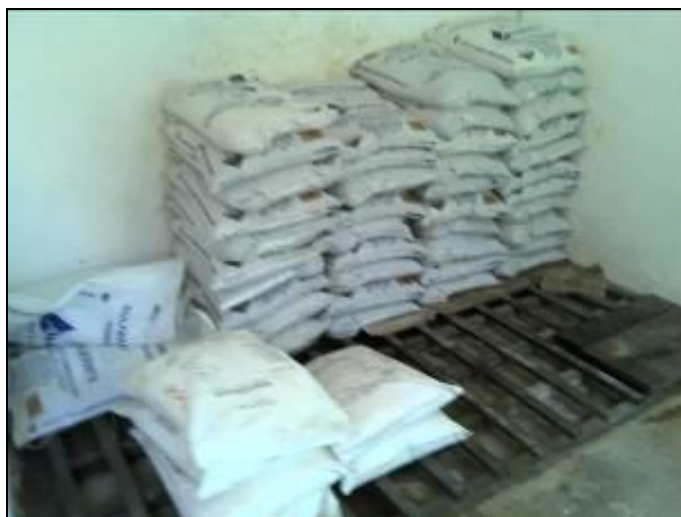
Figura 20: Almoarifado

- 25) Existe almoxarifado para acondicionamento de produtos químicos (Resolução AGESAN nº11 - Art. 18º §2º)? **Sim (x)** Não ()
- 26) O armazenamento dos produtos químicos é adequado (Resolução AGESAN Nº11 - Art. 18º §2º)? **Sim (x)** Não ()

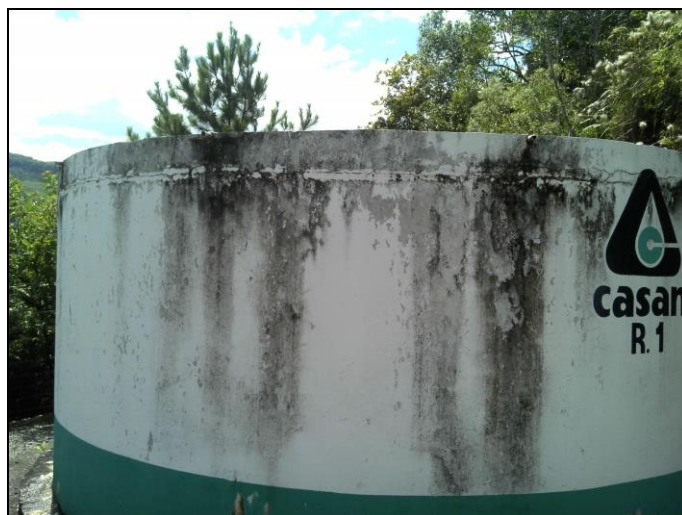
Figura 21: R1

- 1) Capacidade do reservatório: 200 m³.
- 2) O Material do reservatório é: Fibra () **Concreto (x)** Outro ()
- 3) A posição do reservatório é: Posição: **Apoiado (x)** Elevado () Outro ()
- 4) Existe facilidade de acesso ao local? **Sim (x)** Não () – Obs.: Local dentro de um loteamento, com portão eletrônico.

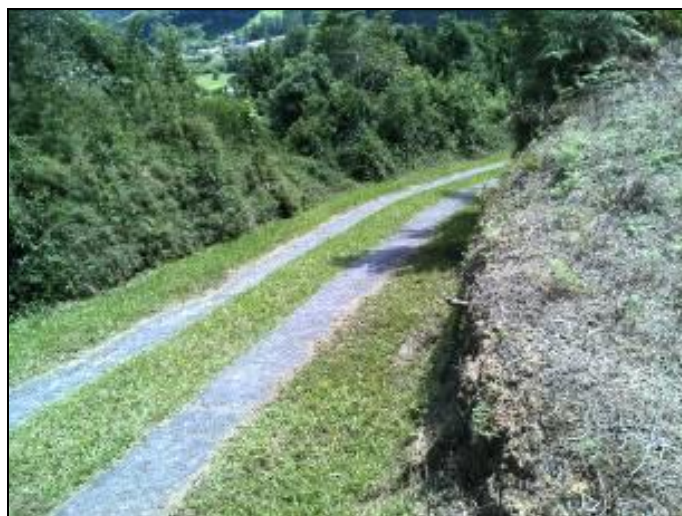
Figura 22: Acesso R1

- 5) Existem placas indicativas de propriedade e restrição de uso das áreas dos reservatórios (Resolução AGESAN nº 004 - Art.19 - §2º)? Sim () Não (x)

RECOMENDAÇÃO 16: Instalar placas de identificação e restrição de acesso.

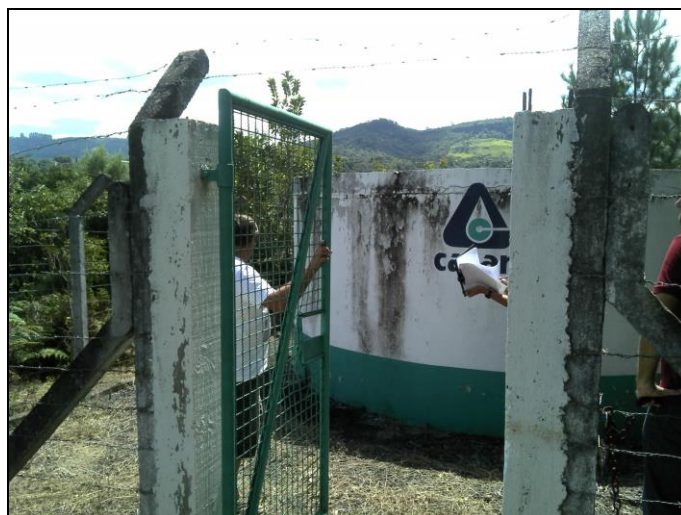
Figura 23: Área R1

- 6) As condições de limpeza dos entornos são adequadas (Resolução AGESAN nº11 - Art. 23º)? **Sim (x)** Não ()
- 7) As áreas estão devidamente cercadas e trancadas (Resolução AGESAN nº11 - Art. 23º)? **Sim (x)** Não ()

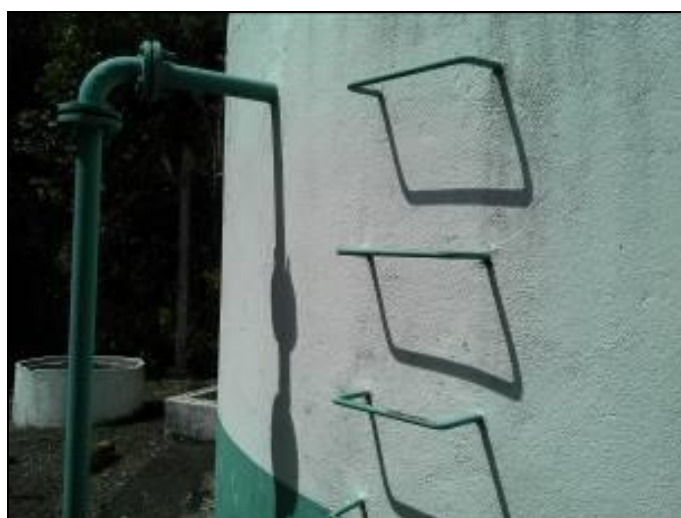
Figura 24: Escada R1

9) Existem escadas em boas condições de uso (Resolução AGESAN nº11 - Art. 23º)? Sim () **Não (x)**

RECOMENDAÇÃO 17: Instalar escada adequada a segurança do trabalho.

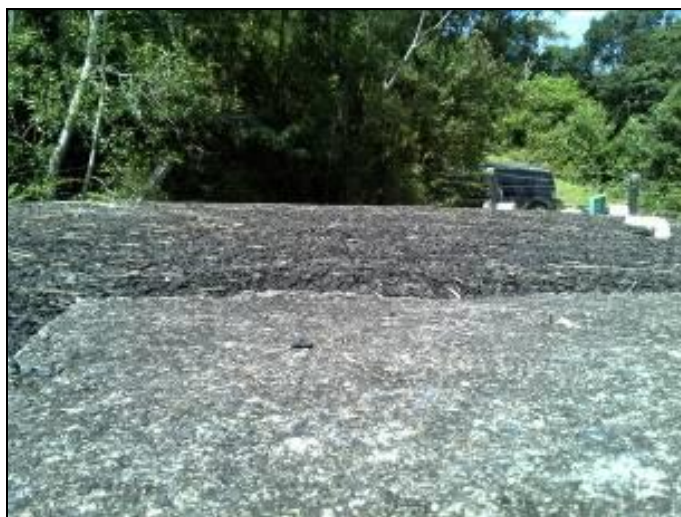
Figura 25: Cobertura R1

11) As áreas de cobertura encontram-se em condições adequadas (Resolução AGESAN Nº11 - Art. 23º)? **Sim (x)** Não ()

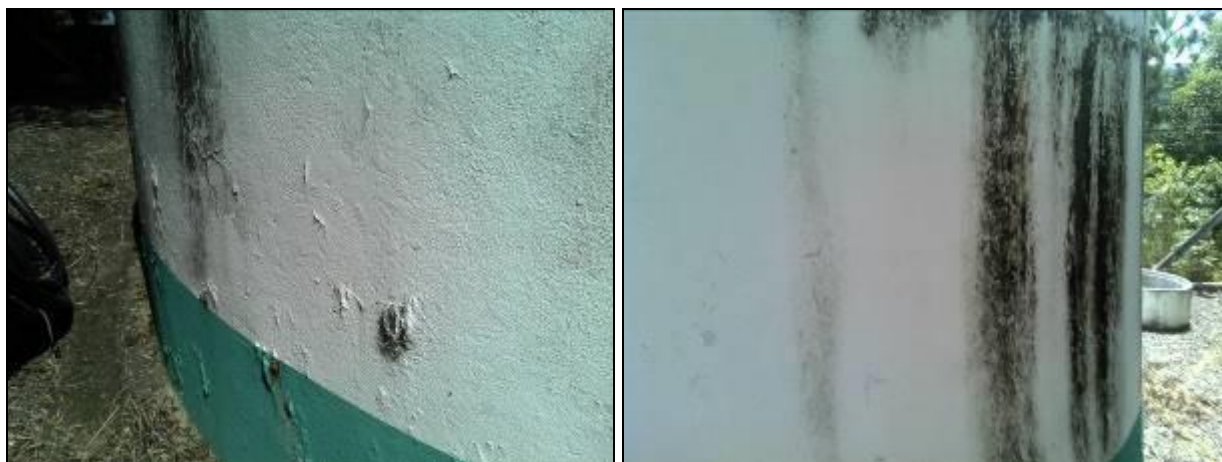
Figura 26: Vazamentos / infiltrações R1

Observações: O R1 apresenta infiltrações e vazamentos.

RECOMENDAÇÃO 21: Impermeabilizar o Reservatório e realizar pintura externa.

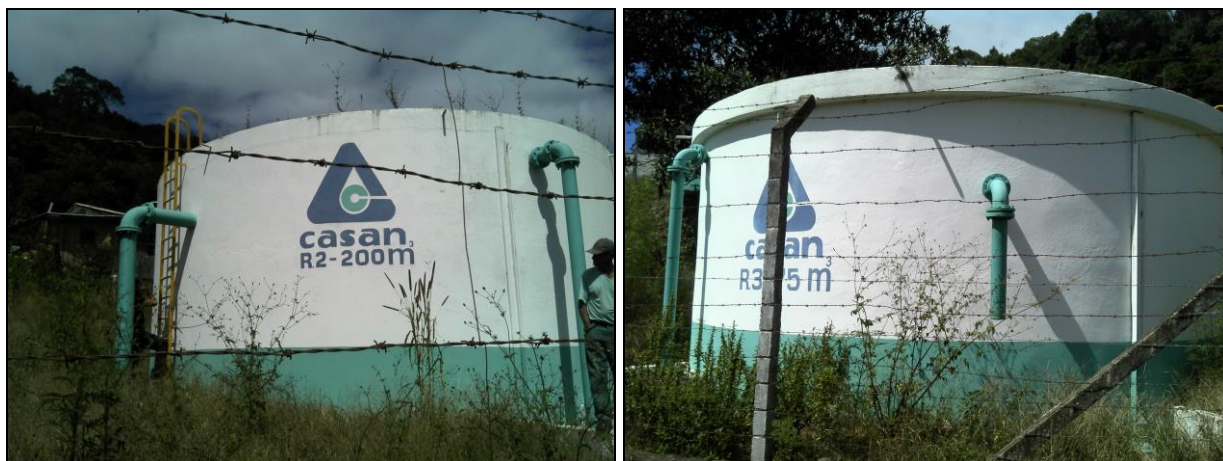
Figura 27: R2 e R3

- 1) Capacidade dos reservatórios: R2-200 m³ e R3-375 m³.
- 2) O Material do reservatório é: Fibra () **Concreto (x)** Outro ()
- 3) A posição do reservatório é: Posição: **Apoiado (x)** Elevado () Outro ()
- 4) Existe facilidade de acesso ao local? **Sim (x)** Não ()
- 5) Existem placas indicativas de propriedade e restrição de uso das áreas dos reservatórios (Resolução AGESAN nº 004 - Art.19 - §2º)? Sim () **Não (x)** – Obs.: Somente placa de restrição de acesso.

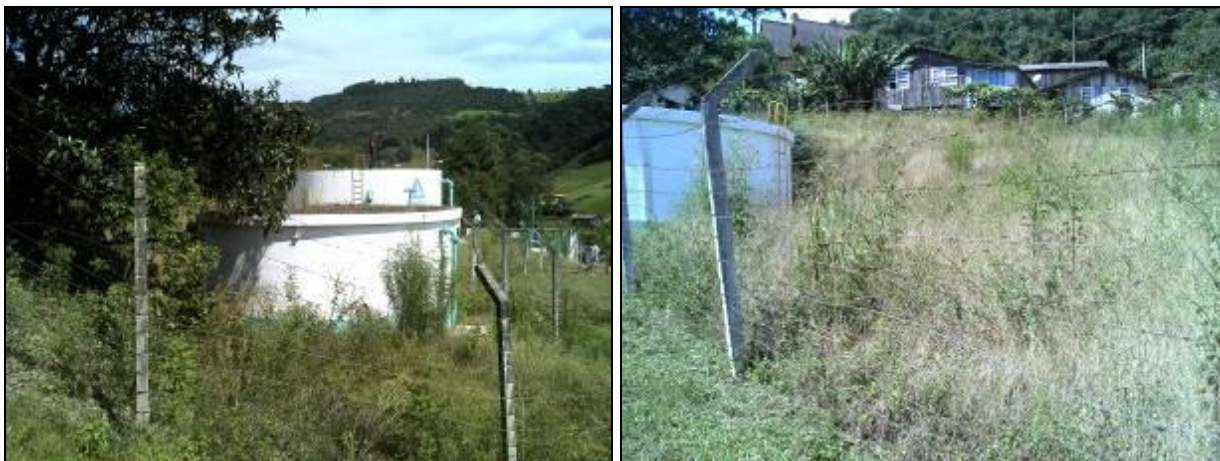
Figura 29: Entorno dos Reservatórios

- 6) As condições de limpeza dos entornos são adequadas (Resolução AGESAN nº11 - Art. 23º)? Sim () **Não (x)** - Obs.: Vegetação tomando conta da área.

RECOMENDAÇÃO 23: Providenciar a limpeza entorno do reservatório.

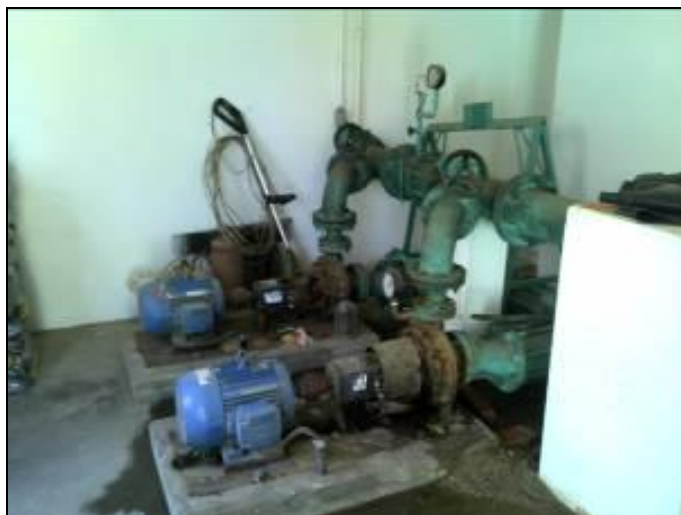
Figura 30: ERAT ETA

- 1) Qual a capacidade de recalque da Unidade? Duas bombas de 10 CV cada, sendo uma reserva.
- 2) Em operação no momento da visita? **Sim (x)** Não ()
- 3) Existe facilidade de acesso ao local? **Sim (x)** Não ()
- 4) Estão devidamente identificadas? Sim () **Não (x)**

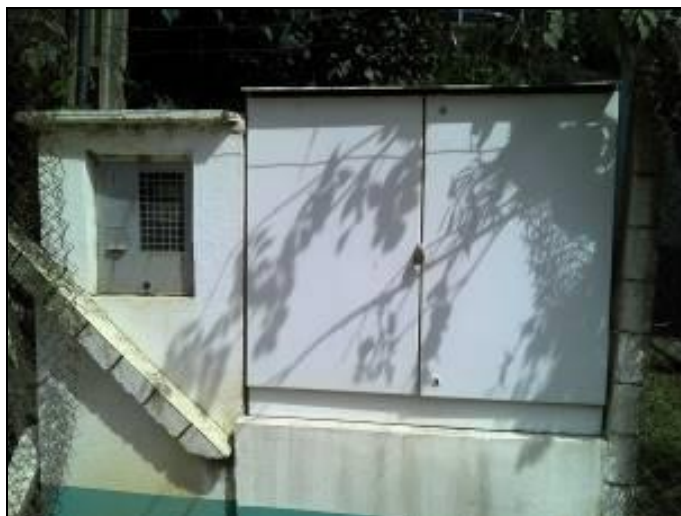
Figura 31: Booster ETA

- 1) Qual a capacidade de recalque da Unidade? Uma bomba.
- 2) Em operação no momento da visita? **Sim (x)** Não ()
- 3) Existe facilidade de acesso ao local? **Sim (x)** Não ()
- 4) Estão devidamente identificadas? Sim () **Não (x)**

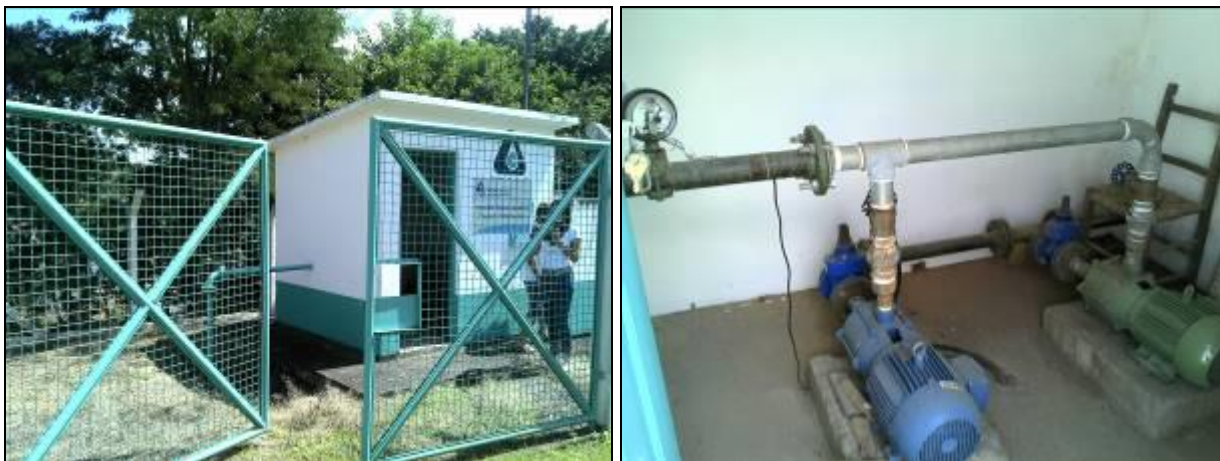
Figura 32: ERAT Ginásio

- 1) Qual a capacidade de recalque da Unidade? Duas bombas de 7,5 CV cada, sendo uma reserva.
- 2) Em operação no momento da visita? **Sim (x)** Não ()
- 3) Existe facilidade de acesso ao local? **Sim (x)** Não ()
- 4) Estão devidamente identificadas? Sim () **Não (x)**

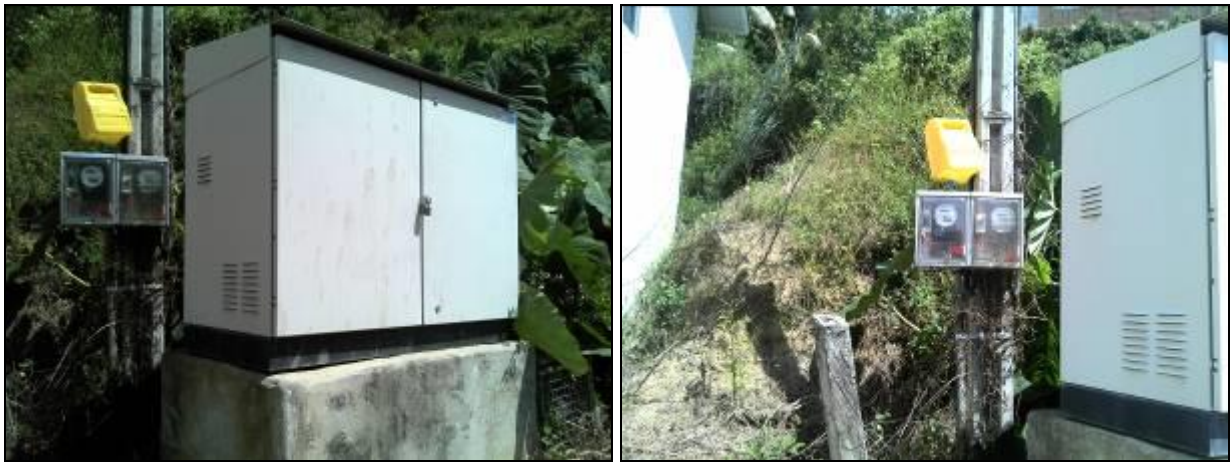
Figura 33: Booster Campinho

- 1) Qual a capacidade de recalque da Unidade? Uma bomba..
- 2) Em operação no momento da visita? **Sim (x)** Não ()
- 3) Existe facilidade de acesso ao local? **Sim (x)** Não ()
- 4) Estão devidamente identificadas? Sim () **Não (x)**
