## **RELATÓRIO DE FISCALIZAÇÃO**

### **Fiscalização INICIAL dos Serviços de Saneamento Básico**

Relatório nº 024/2015

Município: **FLORIANÓPOLIS /SC**

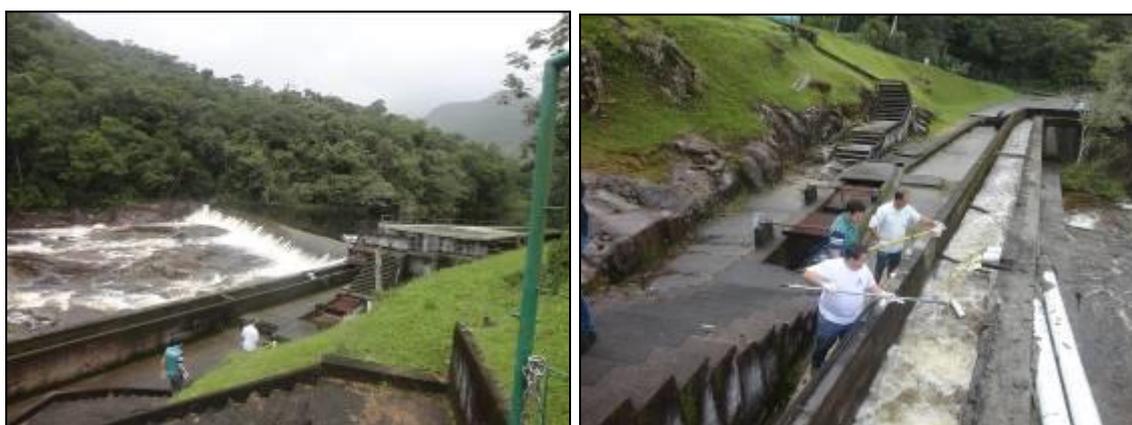
Figura 1: Coleta de amostra do Manancial de Captação do Rio Vargem do Braço (06/04/2015)

Outro aspecto do Rio Cubatão, e também do Rio Vargem do Braço, que chama a atenção é a presença de coliformes totais e *Escherichia Coli*, caracterizando uma possível contaminação por efluentes domésticos. Inclusive o valor de *Escherichia Coli* nos dois locais encontra-se acima dos padrões de qualidade exigidos pelo CONAMA.

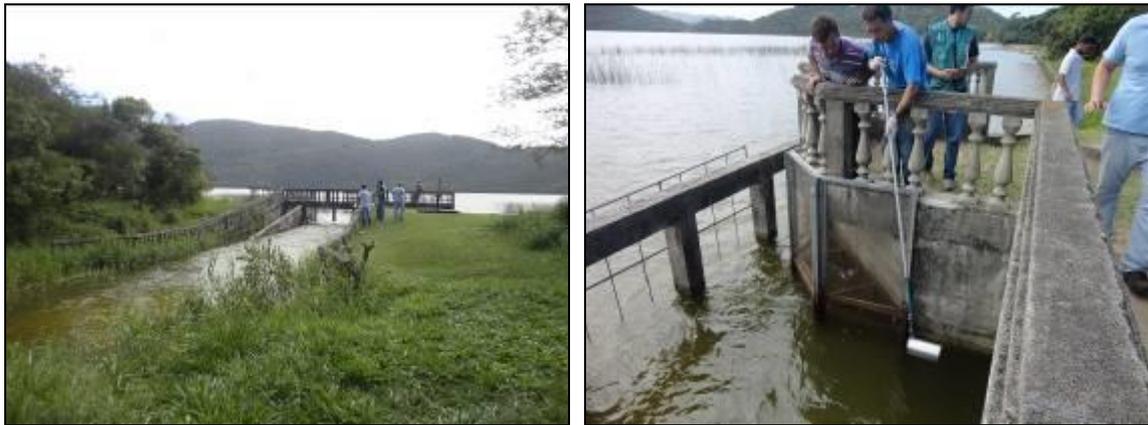
Figura 3: Coleta de amostra do Manancial de Captação da Lagoa do Peri (09/04/2015)

Em relação ao manancial da Lagoa do Peri, a amostra não apresentou índice de Coliformes totais, visto que o manancial está inserido no Parque Municipal da Lagoa do Peri, local remanescente de floresta nativa.

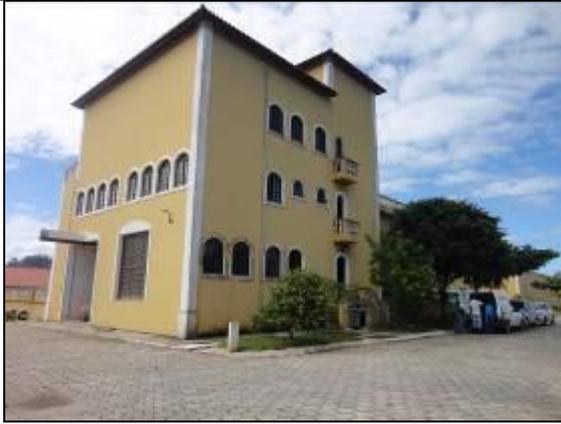
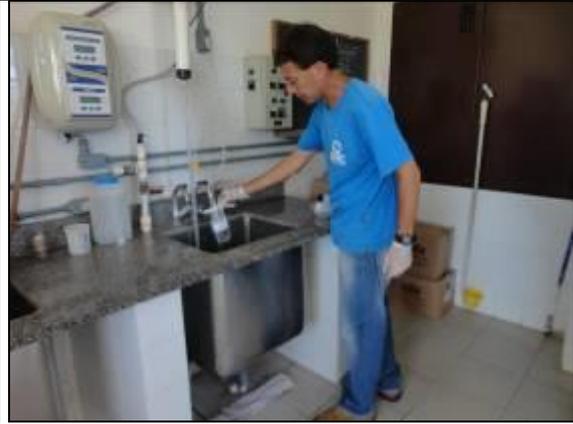
**Figura 4: Coleta de amostra de água da ETA Lagoa do Peri (09/04/2015)**

A cor aparente, está fora do Valor Máximo Permitido (VMP = 15 uH, padrão organoléptico) na ETA Lagoa do Peri e Casa de química da Lagoa da Conceição, sendo um problema recorrente na Lagoa do Peri, já identificado nos Relatórios de Fiscalização de Acompanhamento GEFIS nº 051/2014, nº 061/2014, nº 073/2014 e nº 081/2014.

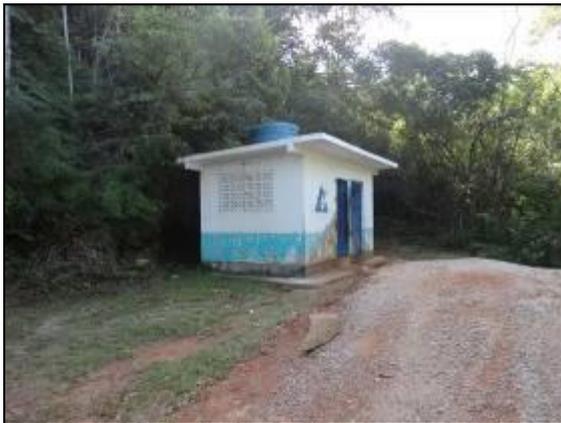
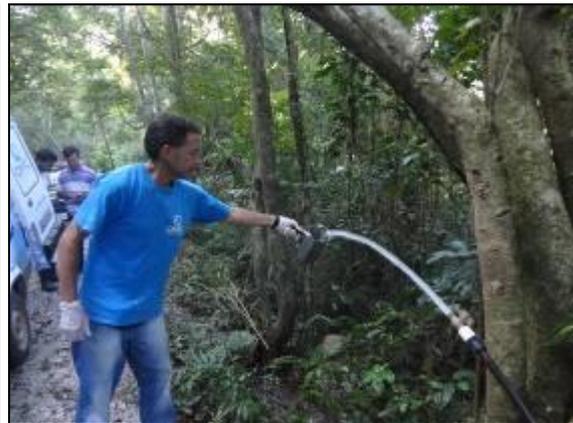
**Figura 5: Coleta de amostra de água da Casa de química do Rio Tavares (09/04/2015)**

Na Casa de Química do Rio Tavares, o fluoreto total apresentou valor acima do permitido (VMP = 1,5 mg.L<sup>-1</sup>). E na Casa de Química da Lagoa da Conceição, o metal ferro também apresentou valor acima do permitido (VMP = 0,3 mg.L<sup>-1</sup>).

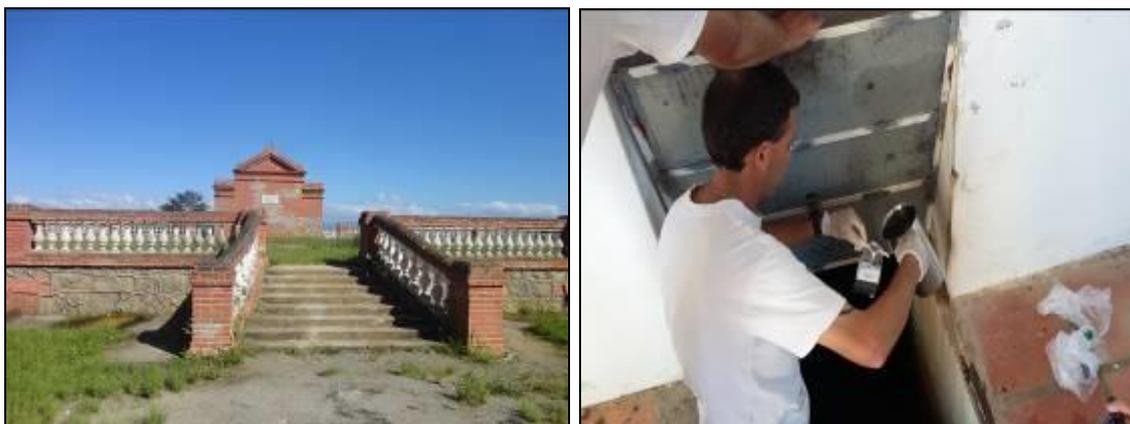
**Figura 13: Coleta de amostra de água do Reservatório R00 (08/04/2015)**

Os Reservatórios R-00 e Costa Azul apresentaram valores acima do Valor Máximo Permitido pela Portaria 2.914/2011 para o parâmetro Ferro ( $VMP = 0,3\text{mg.L}^{-1}$ , padrão organoléptico). Também no Sistema Integrado, o Reservatório R-04 encontrava-se com o pH ácido e abaixo da faixa permitida pelo Ministério da Saúde (entre 6 e 9,5). O Reservatório Costa Azul estava com Turbidez elevada ( $VMP = 5,0 \text{ uT}$ )

Diante dos parâmetros desconformes, é imprescindível que a Concessionária realize limpeza periódica nos Reservatórios e adeque o tratamento da água para que os parâmetros não persistam ao longo do sistema de distribuição.

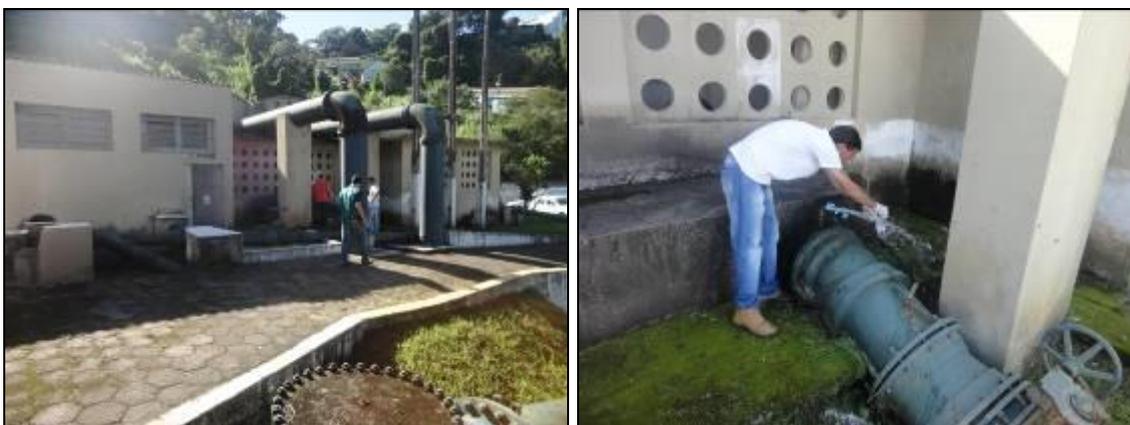
**Figura 14: Coleta de amostra de água do Reservatório R01 (08/04/2015)**

Em relação ao cloro residual, o Valor Máximo Permitido foi ultrapassado no R-01. Nos reservatórios R-00, R-03, R-04, R-06, R-09, do Ribeirão da Ilha e dos Inglesees, os valores ultrapassaram o recomendado pela legislação (entre 0,2 e 2,0 mg.L<sup>-1</sup>), entretanto ficaram abaixo do Valor Máximo Permitido. Nos Reservatórios do Canto da Lagoa e de Jurerê, o cloro residual ficou bem abaixo da detecção mínima, segundo a Portaria 2.914/2011. No Reservatório de Jurerê inclusive, a ausência de cloro residual implicou à presença de Coliformes totais, caracterizando uma possível contaminação biológica do local.

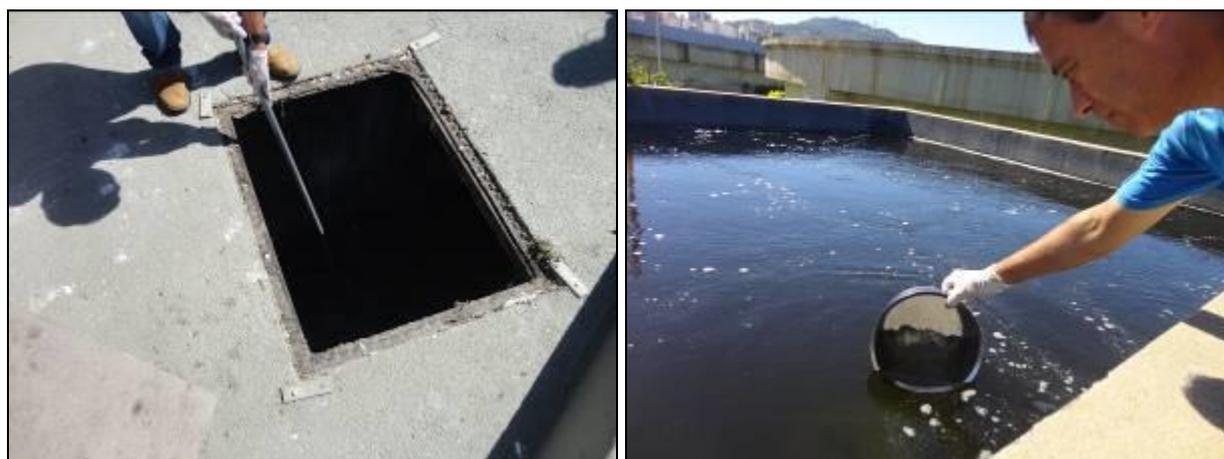
Figura 50: Coleta de amostra do efluente bruto e efluente final da ETE Insular (10/04/2015)

Segundo os parâmetros analisados, a qualidade do tratamento na ETE Insular mostrou-se de acordo com a legislação vigente do CONAMA (Resolução nº 430/2011) e em desacordo com o Decreto Estadual nº14.675/2009 em relação ao parâmetro Óleo e Graxas, que permite um lançamento de no máximo 30 mg.L<sup>-1</sup>).

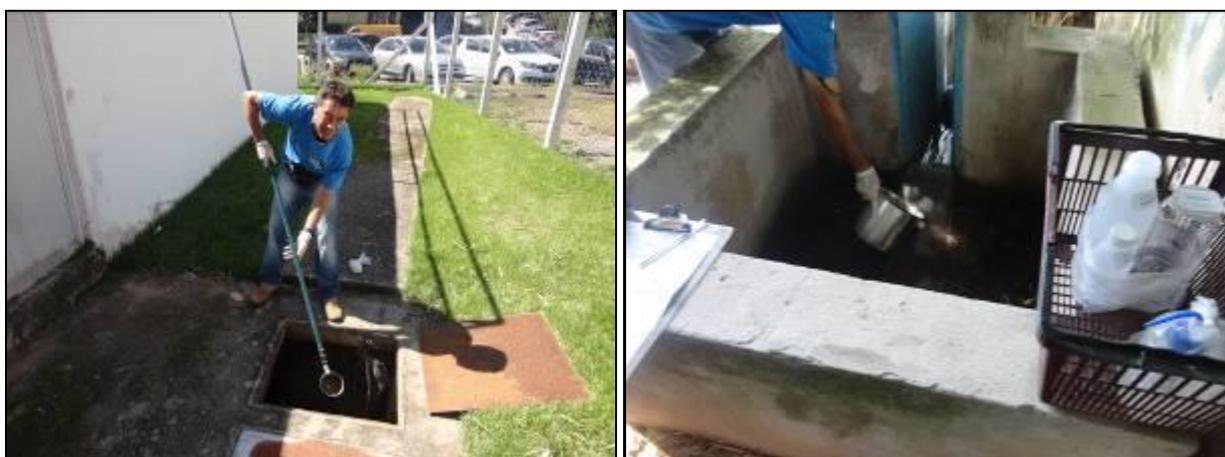
**Figura 51: Coleta de amostras do efluente bruto e efluente final da ETE Parque Tecnológico (10/04/2015)**

Segundo os parâmetros analisados, a qualidade do tratamento na ETE Parque Tecnológico apresentou parâmetros em desacordo com as legislações vigentes: Decreto Estadual nº 14.675/2009 e Resoluções do CONAMA nº 357/2005 e nº 430/2011. Foi o caso dos Sólidos sedimentáveis, que não devem ultrapassar 1,0 mL.L<sup>-1</sup>, segundo CONAMA nº 430/2011; dos Óleos e Graxas, que não devem ultrapassar 30 mg.L<sup>-1</sup>, segundo Decreto Estadual nº 14.675/2009. Na saída do tratamento, a DBO<sub>5</sub>, ultrapassou 60 mL.L<sup>-1</sup> e não alcançou os 80% mínimos de eficiência de remoção, também está em desacordo com as legislações.

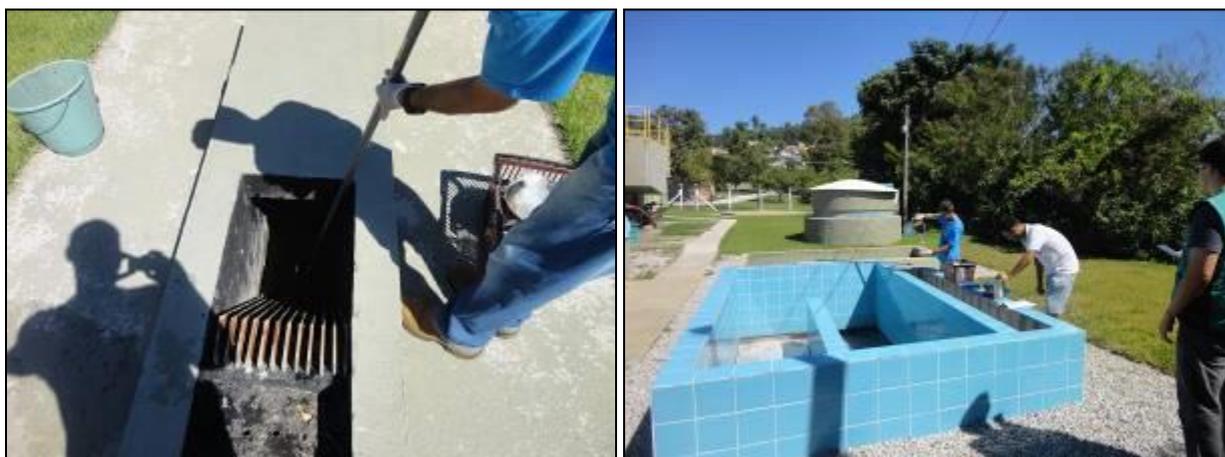
Figura 52: Coleta de amostras do efluente bruto e efluente final da ETE Saco Grande (10/04/2015)

Segundo os parâmetros analisados, a qualidade do tratamento na ETE Saco Grande estava em desacordo com as legislações vigentes: Decreto Estadual nº 14.675/2009 e Resolução do CONAMA nº 430/2011. Na saída do tratamento, a DBO<sub>5</sub> ultrapassou 60 mL.L<sup>-1</sup> e não alcançou os 80% mínimos de eficiência de remoção.

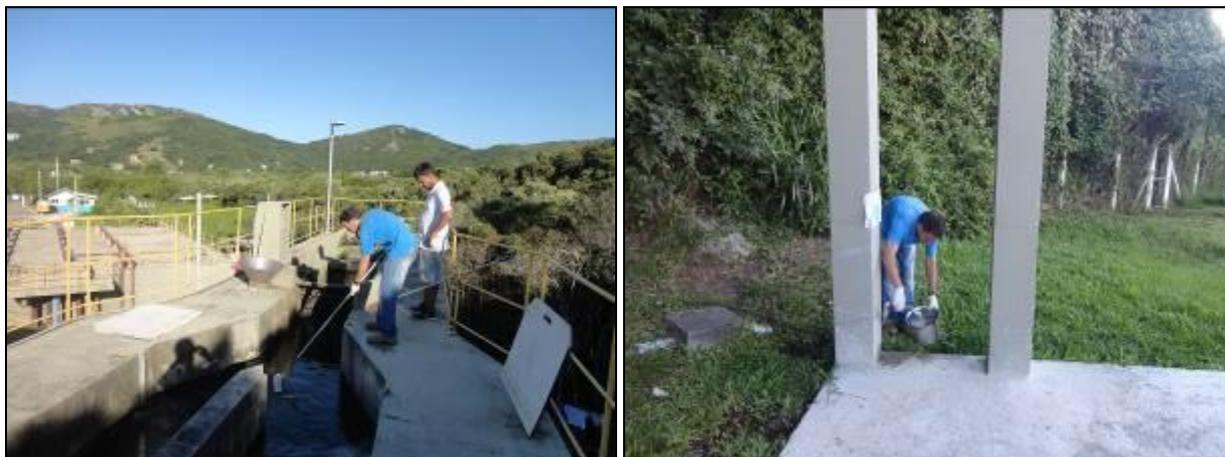
**Figura 53: Coleta de amostras do efluente bruto e efluente final da ETE Lagoa da Conceição (10/04/2015)**

sedimentáveis, que não devem ultrapassar  $1,0 \text{ mL.L}^{-1}$ . Em relação à  $\text{DBO}_5$  na saída do tratamento, o valor encontra-se elevado porém a eficiência de remoção superou os 80%.

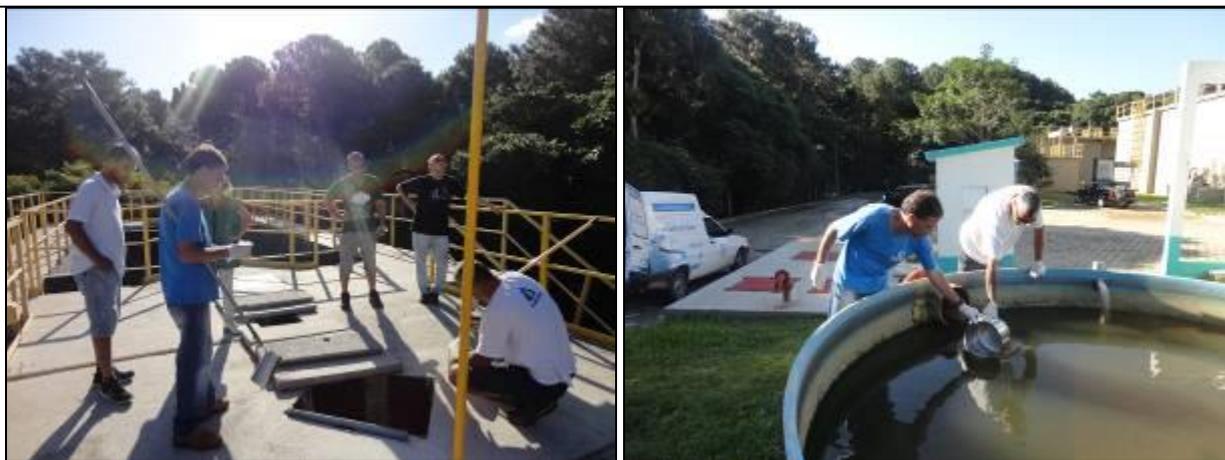
**Figura 54: Coleta de amostras do efluente bruto e efluente final da ETE Barra da Lagoa (10/04/2015)**

Segundo os parâmetros analisados, a qualidade do tratamento na ETE Barra da Lagoa estava de acordo com as legislações vigentes: Decreto Estadual nº 14.675/2009 e Resoluções do CONAMA nº 357/2005 e nº 430/2011.

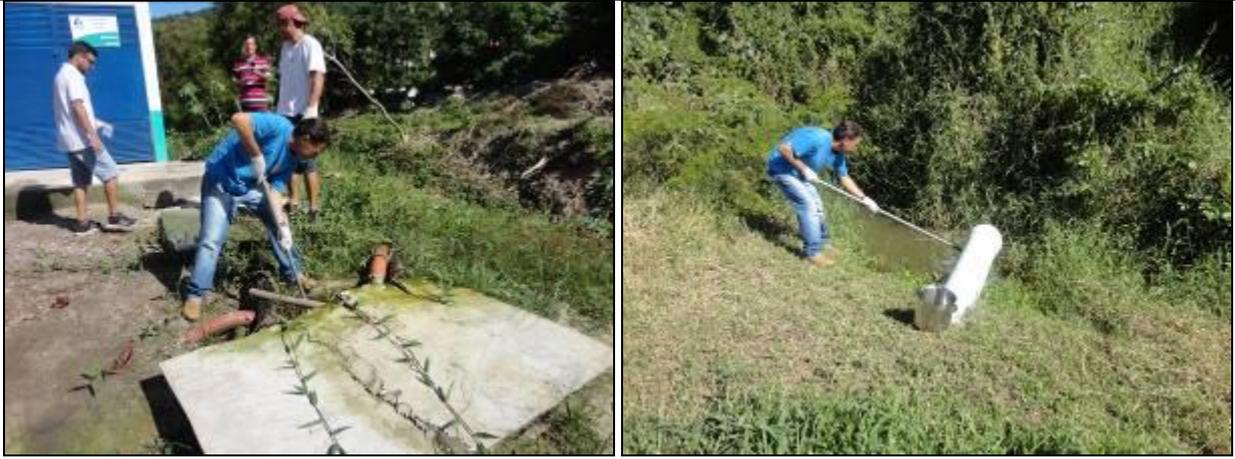
Figura 55: Coleta de amostras do efluente bruto e efluente final da ETE Praia Brava (10/04/2015)

Segundo os parâmetros analisados, a qualidade do tratamento na ETE Praia Brava estava de acordo com as legislações vigentes: Decreto Estadual nº 14.675/2009 e Resoluções do CONAMA nº 357/2005 e nº 430/2011. Apesar da DBO<sub>5</sub> na saída do tratamento estar de acordo com as legislações, a eficiência de remoção não superou os 80%.

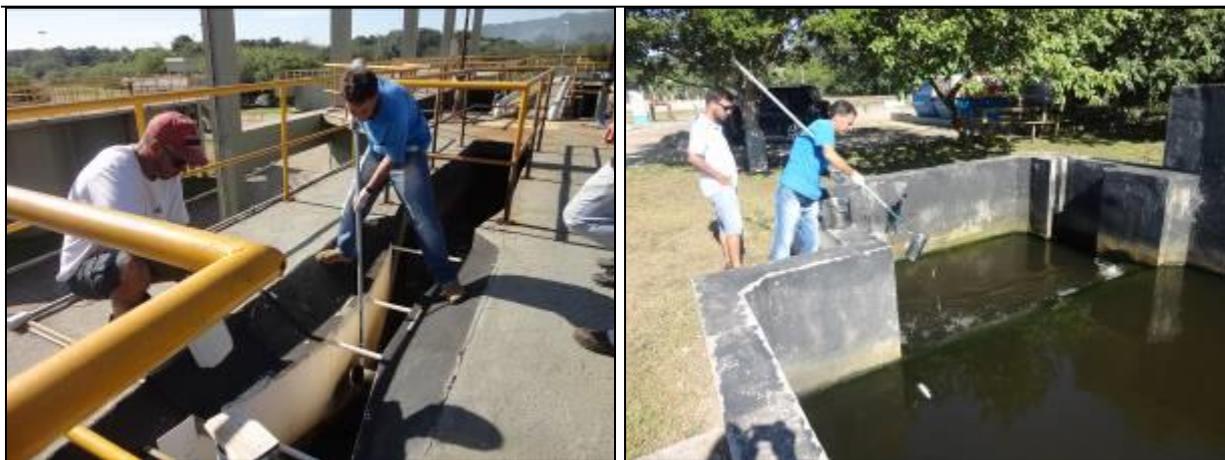
Figura 56: Coleta de amostras do efluente bruto e efluente final da ETE Canasvieiras (10/04/2015)

Segundo os parâmetros analisados, a qualidade do tratamento na ETE Canasvieiras estava de acordo com as legislações vigentes: Decreto Estadual nº 14.675/2009 e Resoluções do CONAMA nº 357/2005 e nº 430/2011. Apesar da DBO<sub>5</sub> na saída do tratamento estar de acordo com as legislações, a eficiência de remoção não superou os 80%.

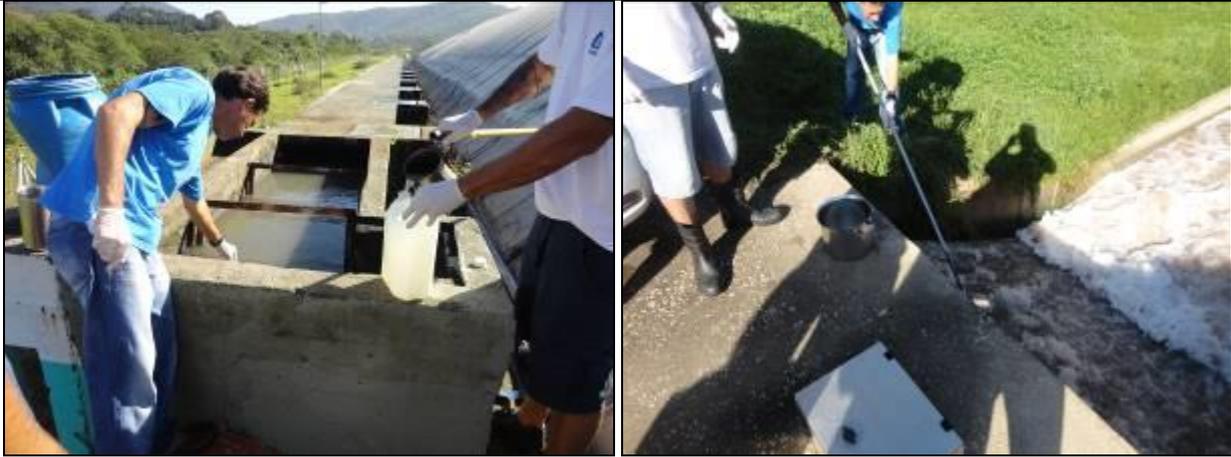
Figura 57: Coleta de amostras do efluente bruto e efluente final da ETE Potecas (10/04/2015)

Segundo os parâmetros analisados, a qualidade do tratamento na ETE Potecas, apresentou valores em desacordo com as legislações vigentes: Decreto Estadual nº 14.675/2009 e Resoluções do CONAMA nº 357/2005 e nº 430/2011. A DBO<sub>5</sub> teve um resultado acima do valor permitido, seguido de baixa eficiência de remoção da mesma, chegando apenas a 25%. A ETE Potecas apresenta vários problemas operacionais os quais colocam em risco a qualidade do tratamento e conseqüentemente a qualidade ambiental.
