RELATÓRIO DE FISCALIZAÇÃO

Assunto: Fiscalização INICIAL dos Serviços de Saneamento Básico

Unidade Auditada: Sistema de Abastecimento de Pescaria Brava

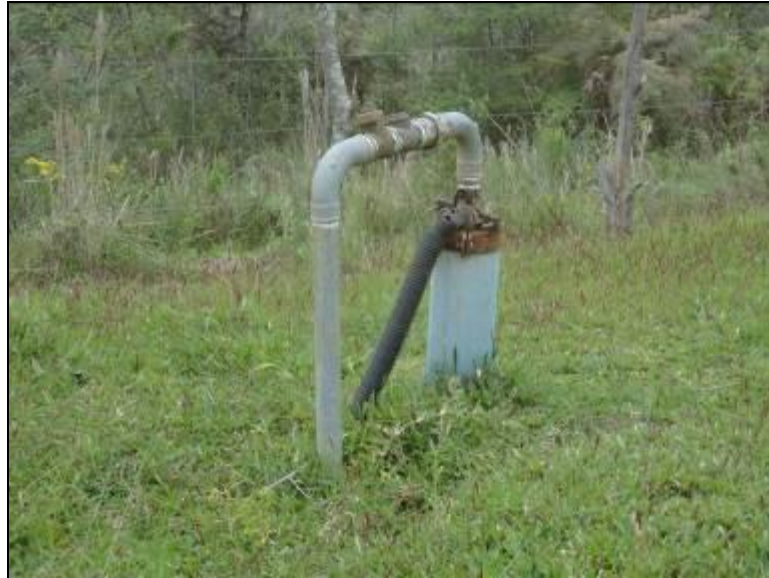
Figura 1: Poço Pescaria Brava.

1) Existe Outorga de Uso (Lei nº 9.433/97 - Art. 12º)? Sim () Não (X) Pendência ():

2) Existe Licença Ambiental: Sim () Não (X) - Nº: _____

3) Existe cerca de proteção da área do manancial (Resolução AGESAN nº11- Art. 10º)? Sim () Não (x) Pendência ():

AGESAN Nº11 - Art. 10º)? Sim () Não (x) Pendência ():

10) Existe placa de identificação com as restrições à utilização da área (Resolução AGESAN Nº11 - Art. 10º)? Sim () Não (x) Pendência ():

RECOMENDAÇÃO 01: Providenciar Outorga ou Processo.

RECOMENDAÇÃO 02: Providenciar Licença ou Processo.

RECOMENDAÇÃO 03: Providenciar isolamento do Poço como determina Resolução.

RECOMENDAÇÃO 04: Providenciar proteção contra enchente e entrada de pessoas estranhas.

RECOMENDAÇÃO 05: Providenciar placa de identificação conforme determina Resolução.

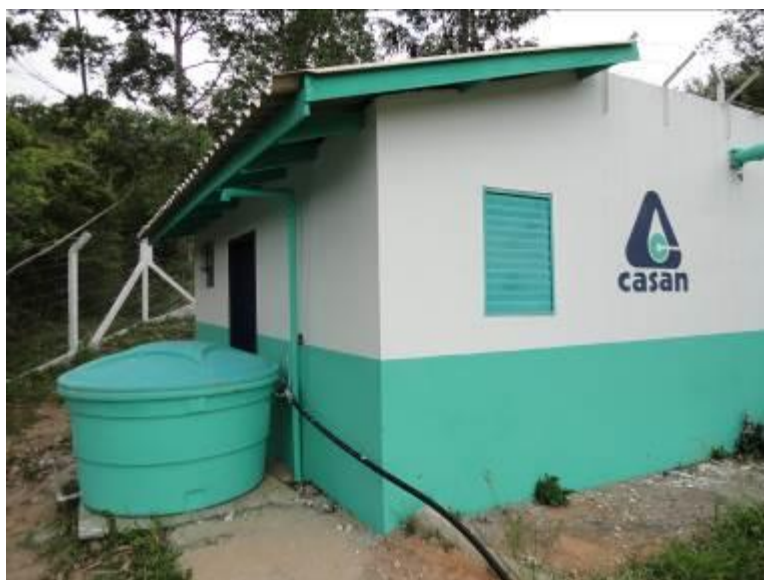
Figura 2: Casa de Química Pescaria Brava

1) A ETA possui licenciamento do órgão AMBIENTAL para funcionamento (Conama 237/97 Anexo 1)? Sim () Não (x) - Nº: xxxxxxxxxxxxxxxxxxxxxxxx

RECOMENDAÇÃO 06: Apresentar providências quanto ao licenciamento.

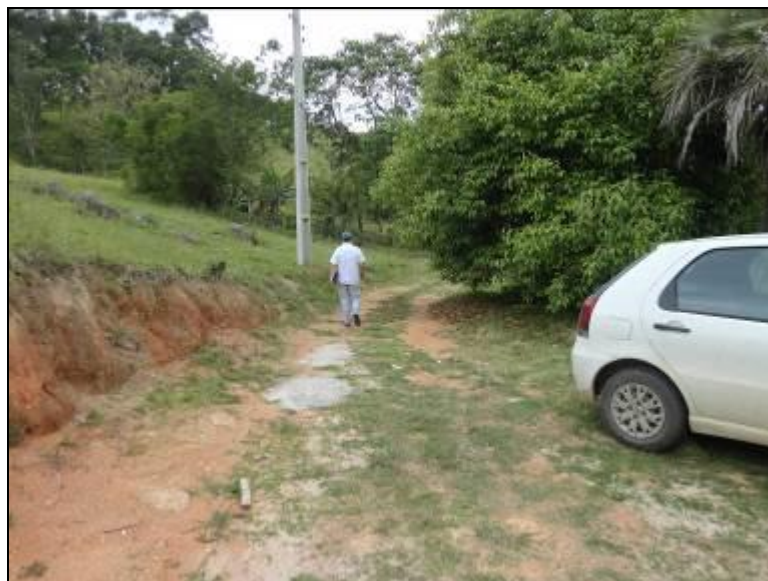
Figura 3: Acesso a Casa de Química.

2) O acesso à ETA está em boas condições (Resolução AGESAN Nº11 - Art. 15º)? Sim (x)

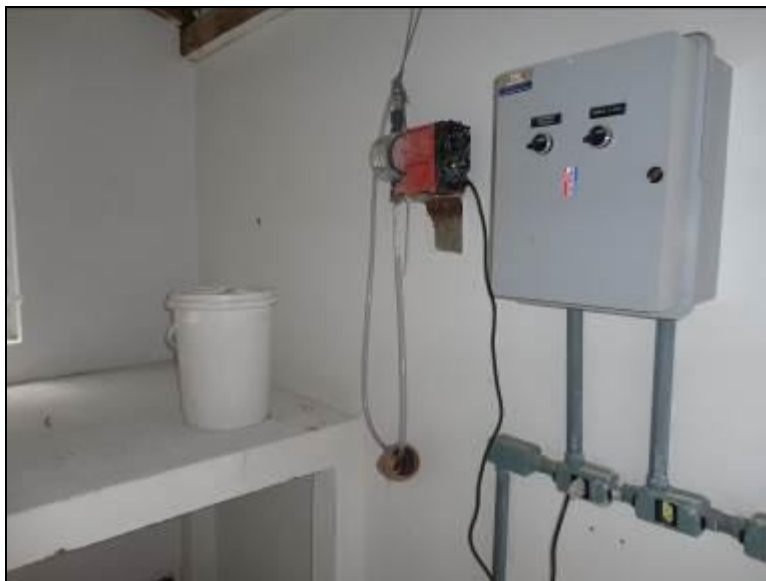
Figura 5: Casa de Química

4) Quais parâmetros são analisados na ETA local? Cloro (x) / Flúor () / PH () / Cor () / Turbidez () / Outros: Obs.: Na casa de Química, somente aplicação de hipocal (Flúor na

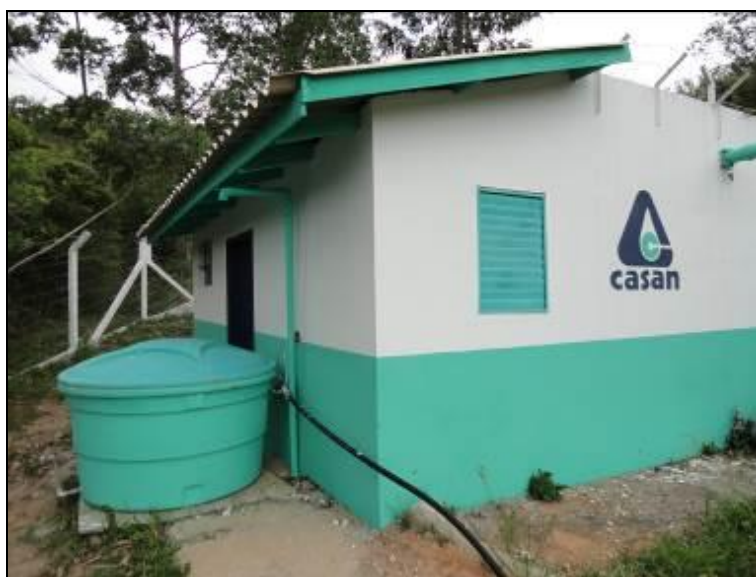
Figura 7: Casa de Química

- 19) As condições das tampas são adequadas? Sim () Não () Pendência (): Obs.: Não se Aplica
- 20) A estrutura do prédio da casa de química está aparentemente segura (Resolução AGESAN nº11 Art. 15º)? Sim (x) Não () Pendência ():

- 21) Existe almoxarifado para acondicionamento de produtos químicos (Resolução AGESAN nº11 - Art. 18º §2º)? Sim () Não (x) Pendência (): Obs.: É somente aplicado o hipocal.

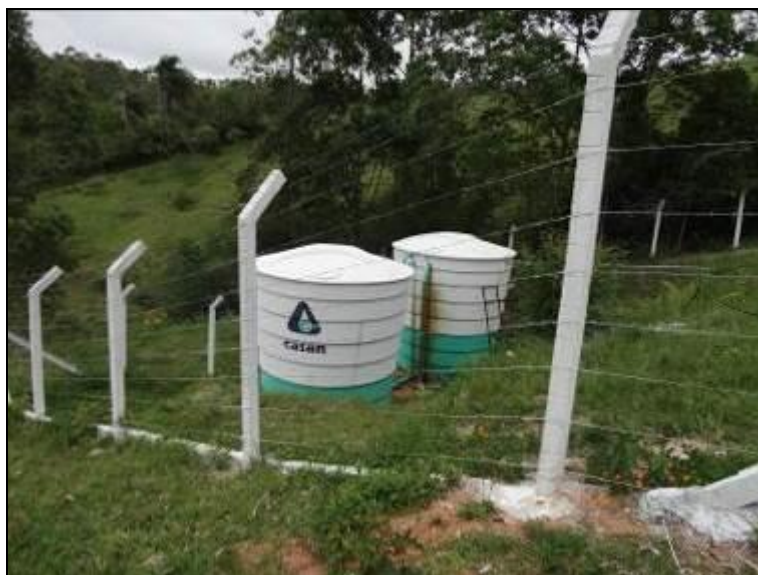
Figura 8: Reservatórios de 20m³ cada.

Material: Fibra (x) Concreto () Outro ()

Posição: Apoiado (x) Elevado () Outro ()

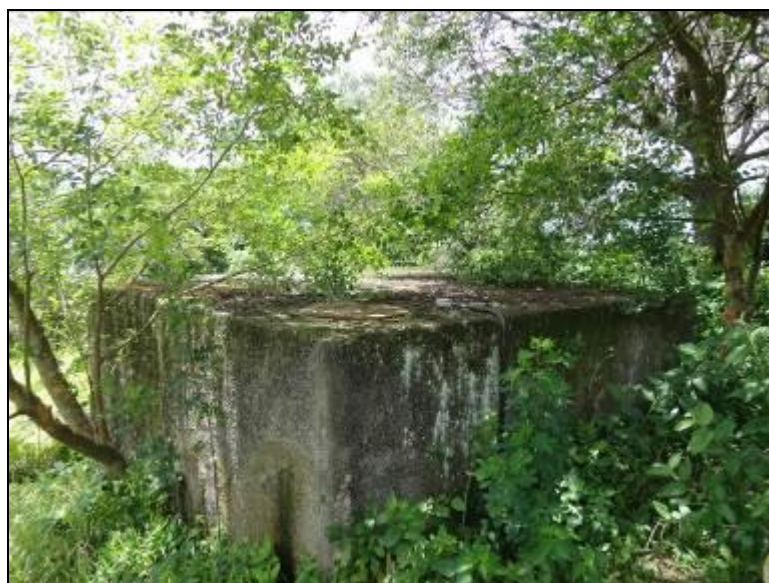
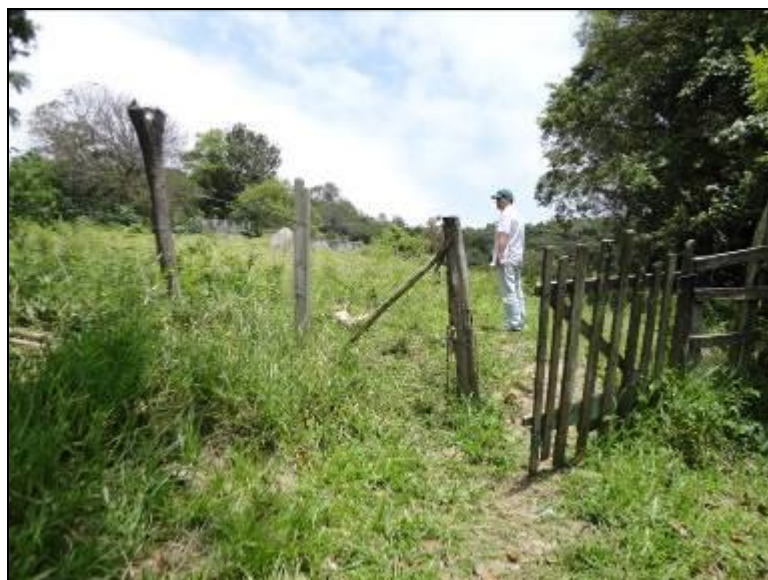
Figura 9: Reservatório Pescaria

1) Existe facilidade de acesso ao local? Sim () Não () Obs.: Somente no reservatório que fica junto a casa de química, no reservatório Pescaria, o acesso é por dentro de pasto com criação de gado.

2) Existem placas indicativas de propriedade e restrição de uso das áreas dos reservatórios (Resolução AGESAN nº 004 - Art.19 - §2º)? Sim () Não (x) Pendência ():

Observações: Reservatório este em péssimas condições

RECOMENDAÇÃO 06: Providenciar placas indicativas conforme determina Resolução.

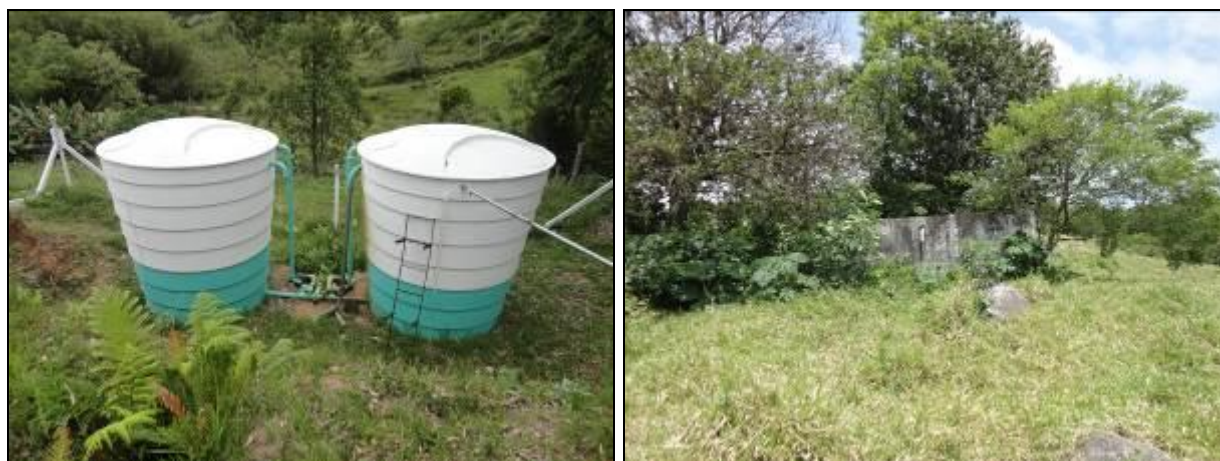
Figura 11: Entorno dos Reservatórios.

3) As condições de limpeza dos entornos são adequadas (Resolução AGESAN nº11 - Art. 23º)? Sim () Não (x) Pendência () Obs.:

RECOMENDAÇÃO 07: Providenciar as necessárias adequações de limpeza e higiene do entorno.

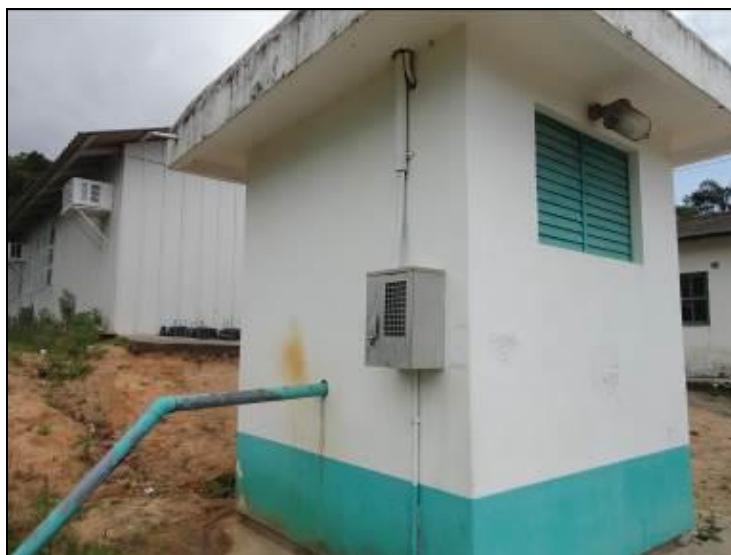
Figura 12: Booster

1) Estão devidamente identificadas? Sim () Não (x) Pendência ():

2) Estão devidamente isoladas? Sim () Não (x) Pendência (): Obs.: Falta o isolamento entorno.

RECOMENDAÇÃO 09: Providenciar identificação conforme determina Resolução.

RECOMENDAÇÃO 10: Providenciar o isolamento entorno do Booster, conforme determina a Resolução.

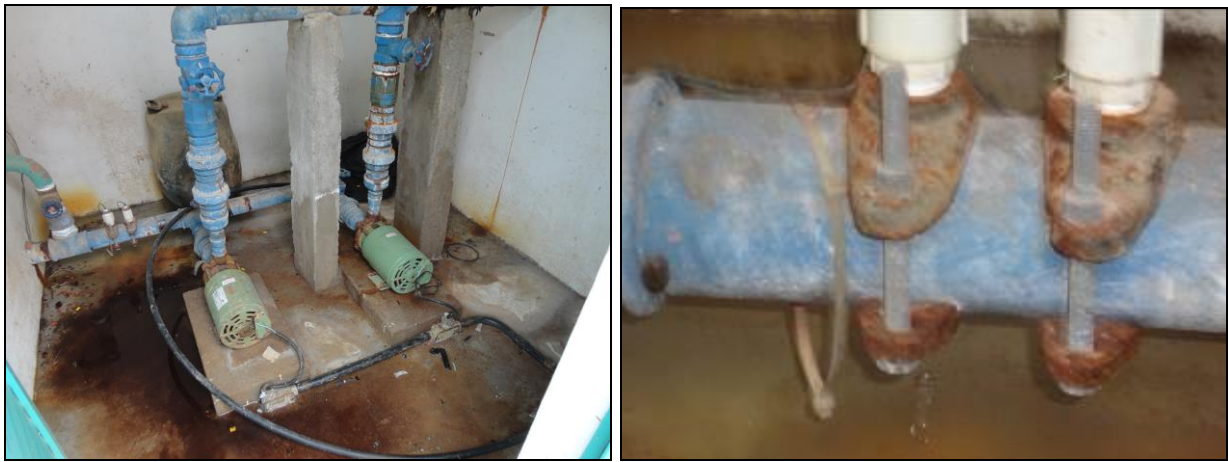
Figura 14: Bombas com vazamentos.

Observações: Booster apresenta vazamentos nas bombas, no reservatório de Pescaria, acesso ruim passando por terreno de terceiros com criação de gado, galhos de árvores cobrindo o reservatório, dificultando sua manutenção.
