## **RELATÓRIO DE FISCALIZAÇÃO**

# **Fiscalização de ACOMPANHAMENTO dos Serviços de Saneamento Básico**

Relatório nº 015/2015

Município de: **MAJOR VIEIRA / SC**

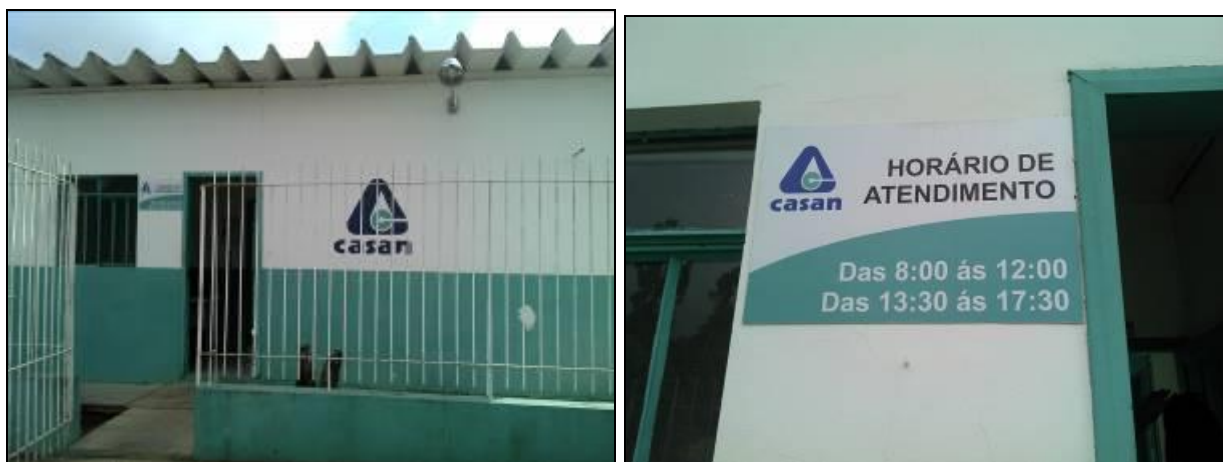
CONCLUSÃO AGESAN: Cartaz afixado (Figura 1).

Figura 1: Cartaz com horário de atendimento (Acompanhamento GEFIS nº 015/2015)

RECOMENDAÇÃO 01 INICIAL: Afixar cartaz com o horário de atendimento em local visível ao público usuário.

RESPOSTA CONCESSIONÁRIA: Cartaz foi afixado.

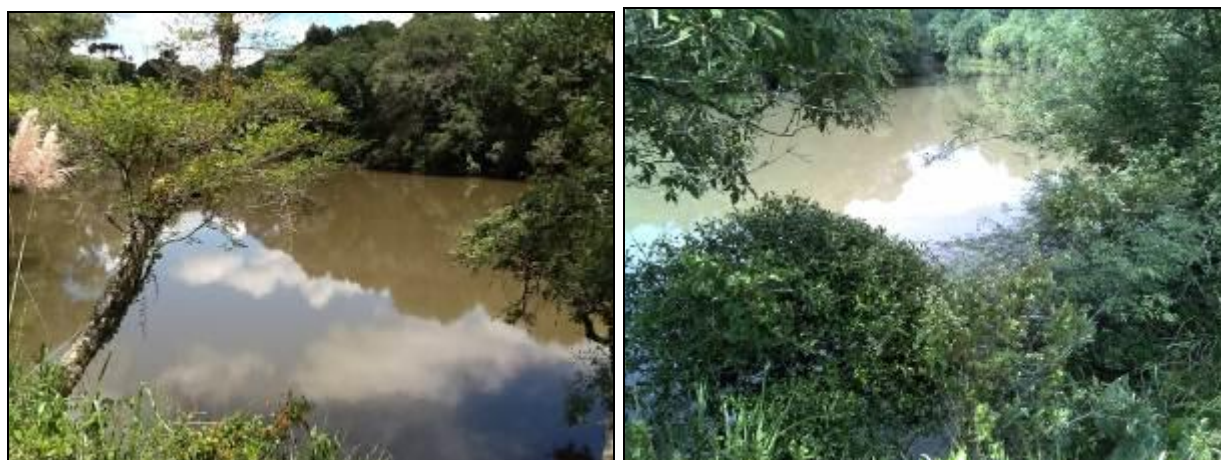
CONCLUSÃO AGESAN: Os prazos solicitados pela Concessionária expiraram e o local permanece sem isolamento e sem placas de identificação e restrição de acesso (Figura 3). Segundo Chefe da Agência, o proprietário do terreno onde fica localizada a captação cedeu outro espaço para que ocorra a mudança de local e as devidas melhorias.

**Figura 3: Manancial (Inicial GEFIS nº 068/2013 e Acompanhamento GEFIS nº 015/2015)**

RECOMENDAÇÃO 08 INICIAL: Providenciar isolamento da área.

RECOMENDAÇÃO 09 INICIAL: Providenciar placas ou pinturas que informe as restrições de acesso à área.

RESPOSTA CONCESSIONÁRIA: Solicitou 30 dias para instalação de placas de identificação e restrição de acesso (prazo até 06/10/2013).

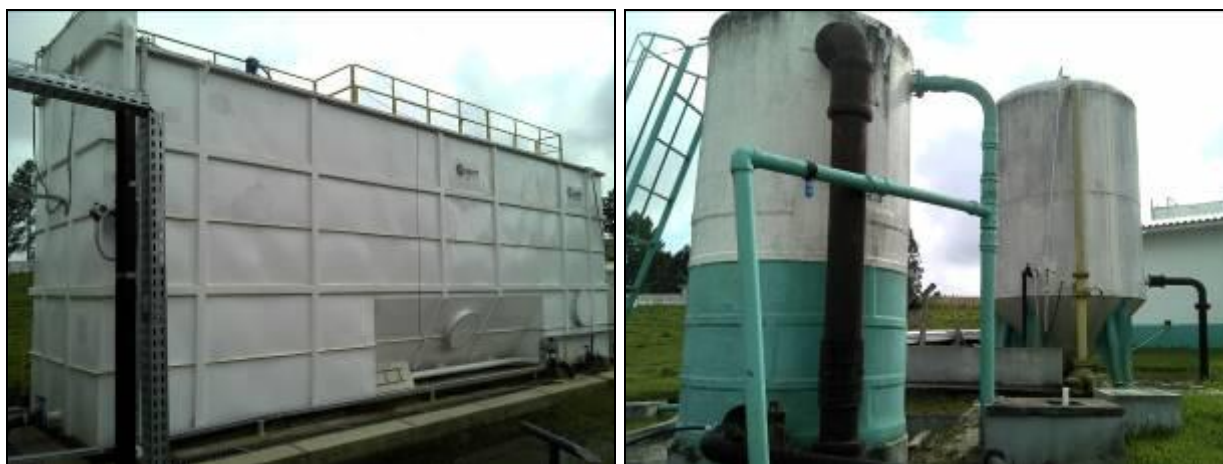
CONCLUSÃO AGESAN: A nova ETA compacta começou sua operação somente no final de 2014 (Figura 4). Ainda restam melhorias a serem feitas, como a retirada da ETA antiga, assentar o terreno e reparar as cercas e o portão de acesso, fazer a drenagem do terreno, entre outros. Os macromedidores foram instalados, porém somente o medidor de entrada de água bruta está em funcionamento (Figura 5).

Figura 4: ETA Compacta Nova e ETA antiga (Acompanhamento GEFIS nº 015/2015)

RECOMENDAÇÃO 11 INICIAL: Providenciar instalação e confecção de relatórios de controle de perdas.

RESPOSTA CONCESSIONÁRIA: A nova ETA compacta contará com macromedidores. O relatório de perdas já é realizado. A ETA nova entrara em operação em outubro de 2013.

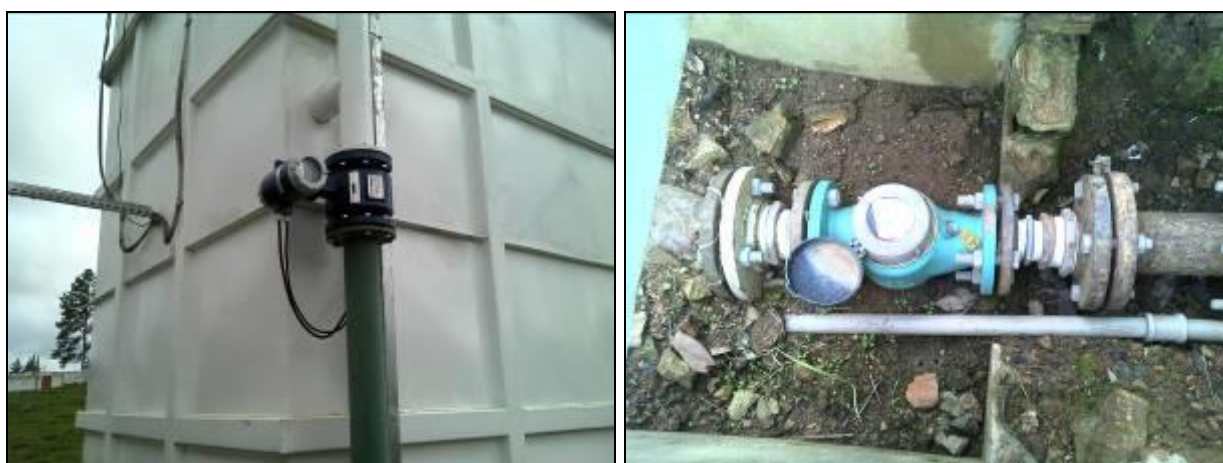
Figura 5: Macromedidores (Acompanhamento GEFIS nº 015/2015)

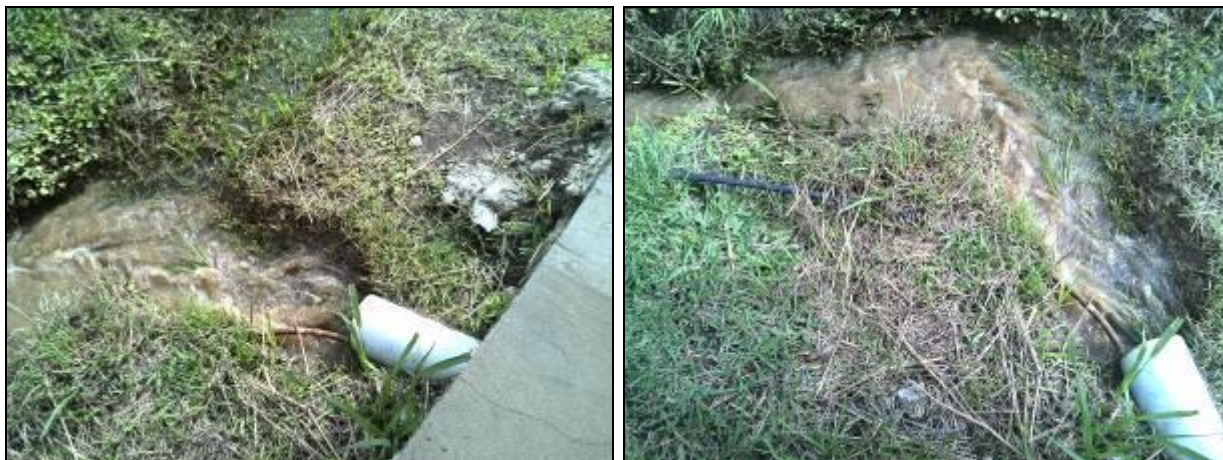
ITEM 15: O lodo lançado pelos decantadores é disposto de forma adequada? Sim ( ) Não (x)  
- Onde? R.: No meio ambiente.

CONCLUSÃO AGESAN: O descarte correto do lodo não adequado, mesmo com a instalação de uma nova Estação. O lodo é descartado no próprio terreno, sendo direcionado para a rede pluvial da rua, conforme Figura 6.

Figura 6: Descarte incorreto do lodo (Acompanhamento GEFIS nº 015/2015)

RECOMENDAÇÃO 12 INICIAL: Apresentar projeto/proposta de adequação.

RESPOSTA CONCESSIONÁRIA: Será feita proposta de adequação.

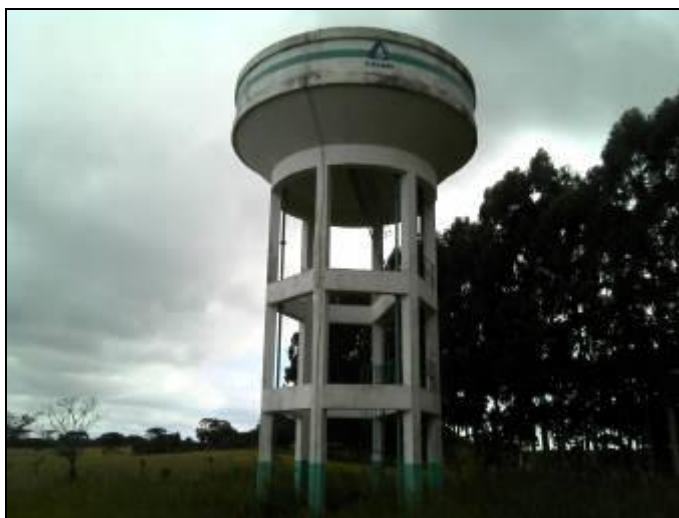
ITEM 02: Existem placas indicativas de propriedade e restrição de uso das áreas dos reservatórios (Resolução AGESAN nº 004 - Art.19 - §2º)? Sim ( ) Não (x) Pendência ( ):

CONCLUSÃO AGESAN: Sem placa de identificação e restrição de acesso, conforme Figura 7.

Figura 7: Reservatório (Acompanhamento GEFIS n° 015/2015)

RECOMENDAÇÃO 15 INICIAL: Providenciar plaqueteamento.

RESPOSTA CONCESSIONÁRIA: Solicitou 30 dias para instalação de placas de identificação e restrição de acesso (prazo até 06/10/2013).
