## **RELATÓRIO DE FISCALIZAÇÃO**

**Assunto: Fiscalização INICIAL dos Serviços de  
Saneamento Básico**

Local: TIJUCAS

Data da Inspeção: 09/ 11 / 2012.

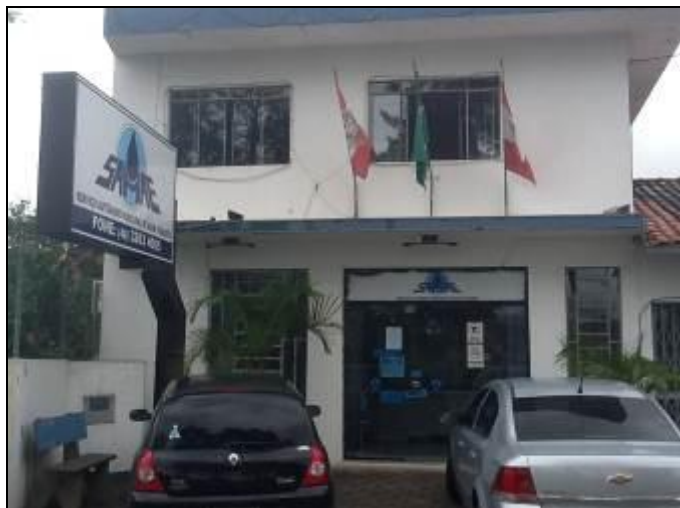
Fachada do Escritório.

- 1) Existe identificação de que ali funciona um escritório de atendimento (Lei nº 8.078 Art. 6º)? Sim  Não  Pendência :
- 2) Há placa indicativa do horário de funcionamento (Lei nº 8.078 - Art. 6º)? Sim  Não  Pendência :

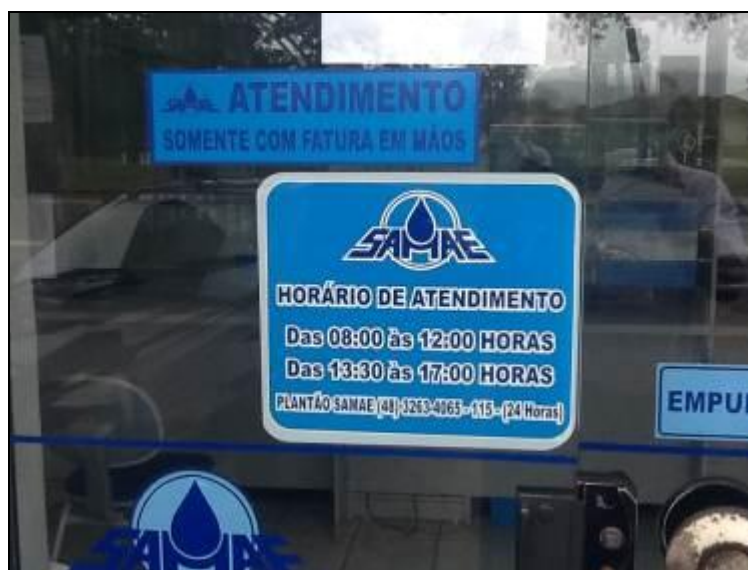
Placa Indicativa Horário de Atendimento

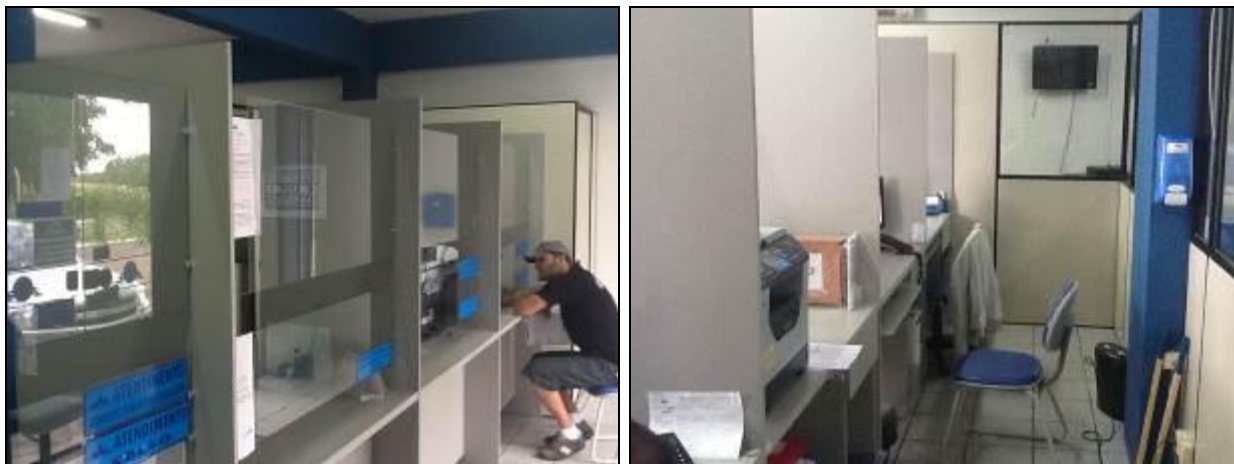
3) A estrutura do prédio está aparentemente segura (Resolução AGESAN nº 004 - Art. 127)? Sim (x) Não ( ) Pendência ( ):

4) As condições de mobiliário são favoráveis (Resolução AGESAN nº 004 - Art. 127)? Sim (x) Não ( ) Pendência ( ):

Áreas internas do Escritório.

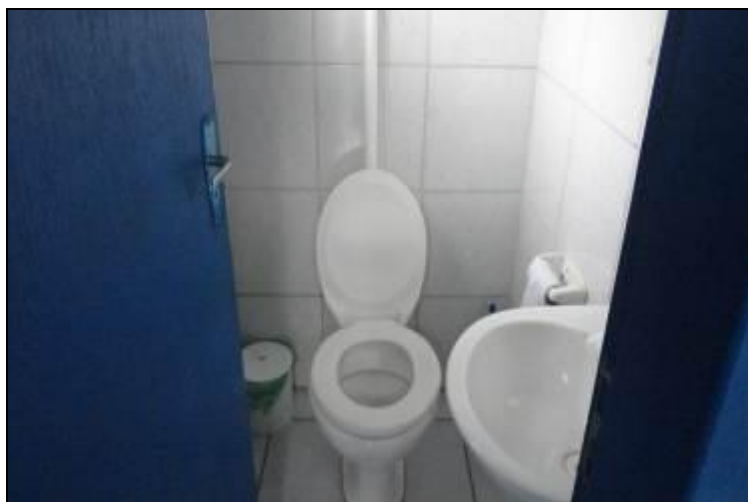
6) Existe sanitário disponível para uso dos funcionários (Resolução AGESAN nº 004 Art. 127)? Sim (x) Não ( ) Encontra-se em boas condições de higiene e limpeza? Sim (x) Não ( ) Pendência ( ):

Sanitário do Escritório.

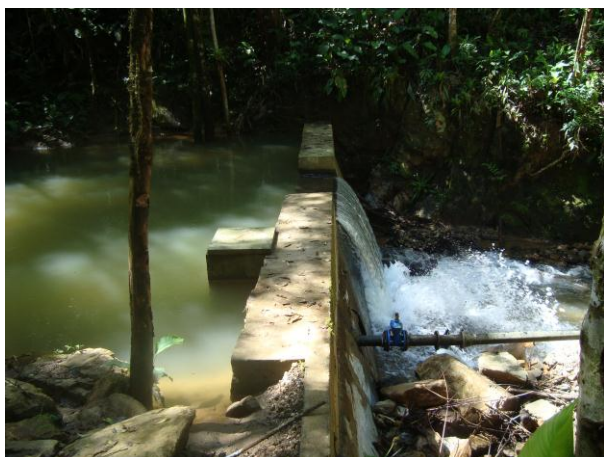
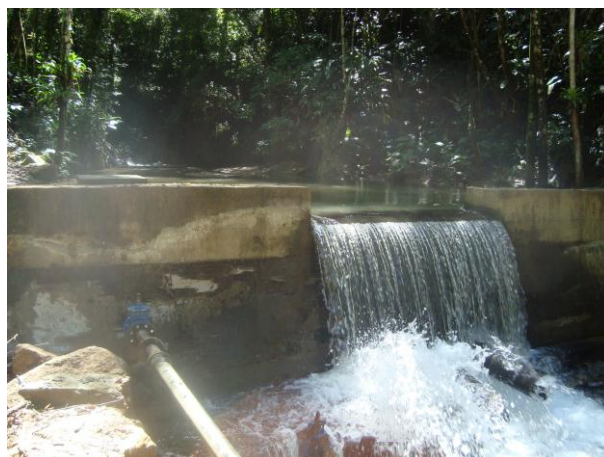
Área Manancial – Oliveira

3) Existe cerca de proteção da área do manancial (Resolução AGESAN nº11- Art. 10º)? Sim ( ) Não (x) Pendência ( ):

- 
- 5) O tipo de captação é adequado (NBR 12.213)? Sim (x) Não ( ) Pendência ( ):
- 6) As condições operacionais da captação são adequadas (Resolução AGESAN nº11 Art. 11º)? Sim (x) Não ( ) Pendência ( ):
- 7) Existe facilidade de acesso ao local (Resolução AGESAN nº11 - Art. 11º)? Sim ( ) Não (x) Pendência ( ):

- 8) Existe proteção contra enchentes e entrada de pessoas estranhas e animais (Resolução AGESAN Nº11 - Art. 10º)? Sim ( ) Não (x) Pendência ( ):
- 9) Existem meios de comunicação imediata com o centro de operações ou ETA? Sim (x) Não ( ) Obs.: Telefone convencional.
- 10) Existe placa de identificação com as restrições à utilização da área (Resolução AGESAN Nº11 - Art. 10º)? Sim ( ) Não (x) Pendência ( ):

RECOMENDAÇÃO 04: Estudar melhorias para aumentar segurança dos operadores.

RECOMENDAÇÃO 05: Providenciar placas de identificação e restrições de acesso.

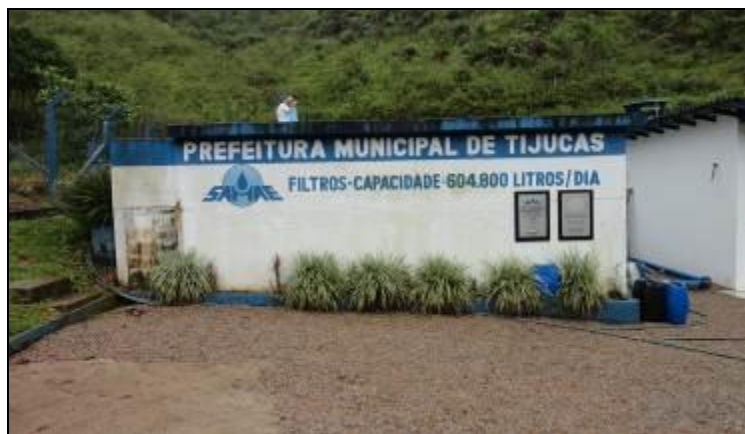
Fachada da ETA

- 1) A ETA possui licenciamento do órgão AMBIENTAL para funcionamento (Conama 237/97 Anexo 1)? Sim ( ) Não (x) - Nº: Não

RECOMENDAÇÃO 06: Apresentar cópia da licença ou processo de solicitação ou justificativa.

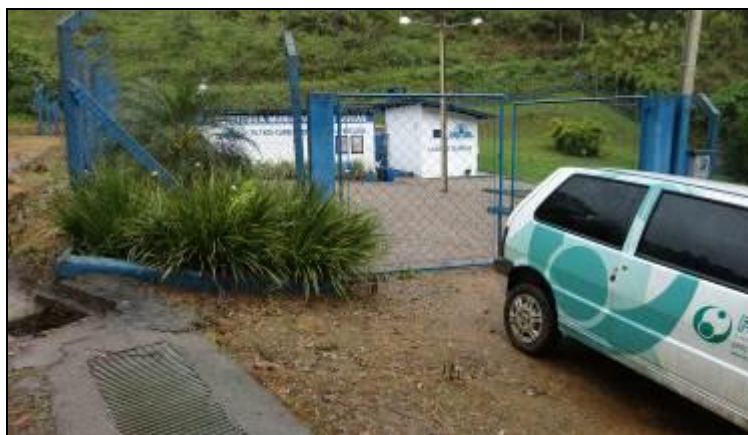
8) Existe cerca de proteção da ETA em bom estado de conservação (Resolução AGESAN Nº11 - Art. 15º)? Sim (x) Não ( ) Pendência ( )

Cerca de Proteção da ETA

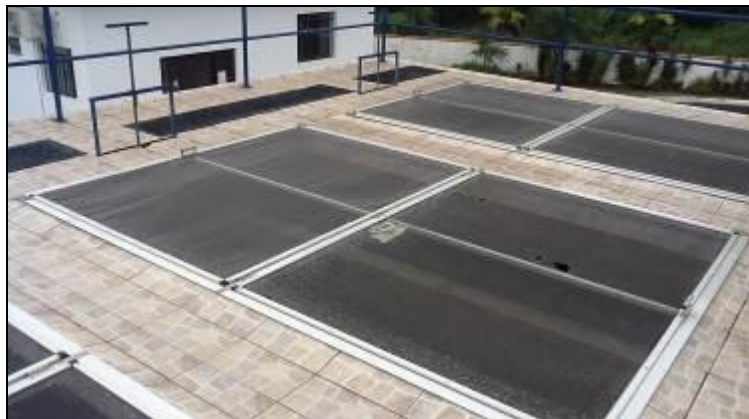
16) Os filtros estão em boas condições (Resolução AGESAN nº11 - Art. 15º)? Sim (x)

Filtros

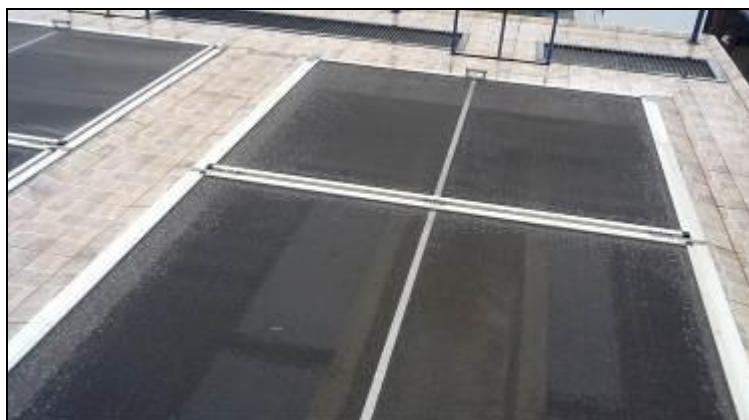
17) Os instrumentos possuem tampas (Resolução AGESAN nº11 - Art. 15º)? Sim (x)

18) As condições das tampas são adequadas? Sim (x) Não ( )

Filtros com proteção

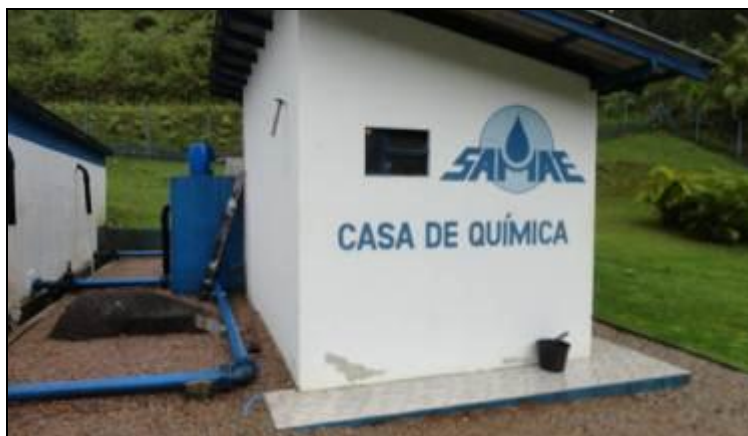
19) A estrutura do prédio da casa de química está aparentemente segura (Resolução AGESAN N°11 Art. 15º)? Sim (x) Não ( ) Pendência ( ):

Casa de Química da ETA.

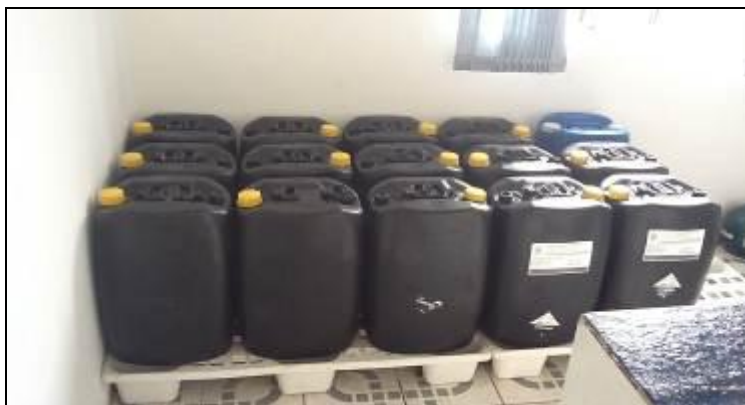
20) Existe almoxarifado para acondicionamento de produtos químicos (Resolução AGESAN N°11 - Art. 18° §2°)? Sim (x) Não ( ) Pendência ( ):

Acondicionamento de produtos químicos.

21) O empilhamento dos produtos químicos é adequado (Resolução AGESAN N°11 - Art. 18° §2°)? Sim (x) Não ( ) Pendência ( ):

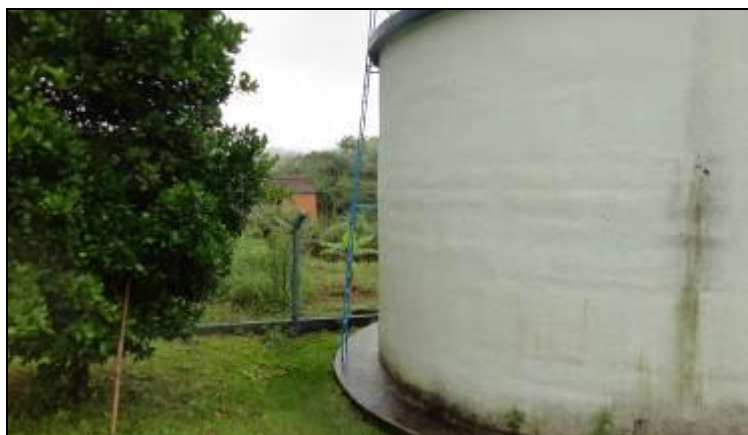
6) Existem escadas em boas condições de uso (Resolução AGESAN N°11 - Art. 23°)? Sim (x) Não ( ) Pendência ( ):

Escada de Acesso
