RELATÓRIO DE FISCALIZAÇÃO

**Assunto: Fiscalização INICIAL dos Serviços de
Saneamento Básico**

Unidade Auditada: Agência de Imaruí/SC

Data da Inspeção: 16 / 04 / 2013.

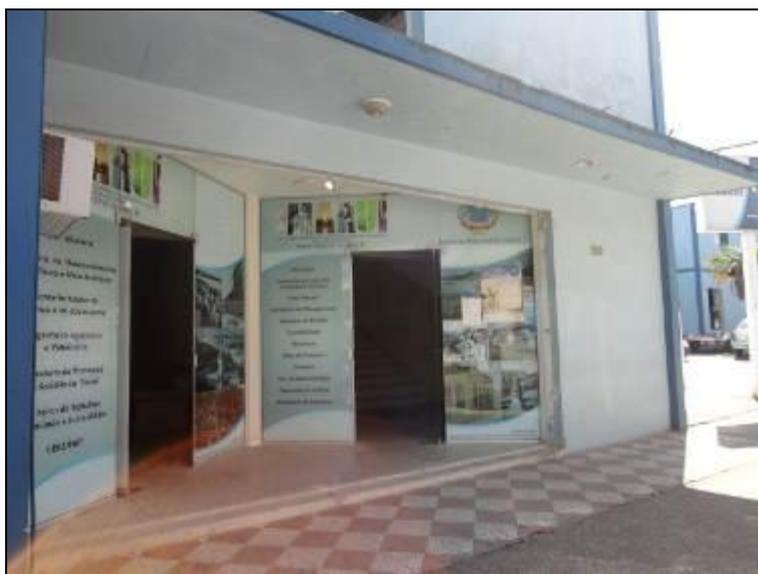
1) Existe identificação de que ali funciona um escritório de atendimento (Lei nº 8.078 Art. 6º)? Sim () Não () Pendência (x): Obs.: Não tem Estrutura de Escritório.

Figura 1 – Prédio da Prefeitura Municipal

RECOMENDAÇÃO 01: Deve ser providenciado local para atendimento aos usuários do Sistema de Abastecimento de Água.

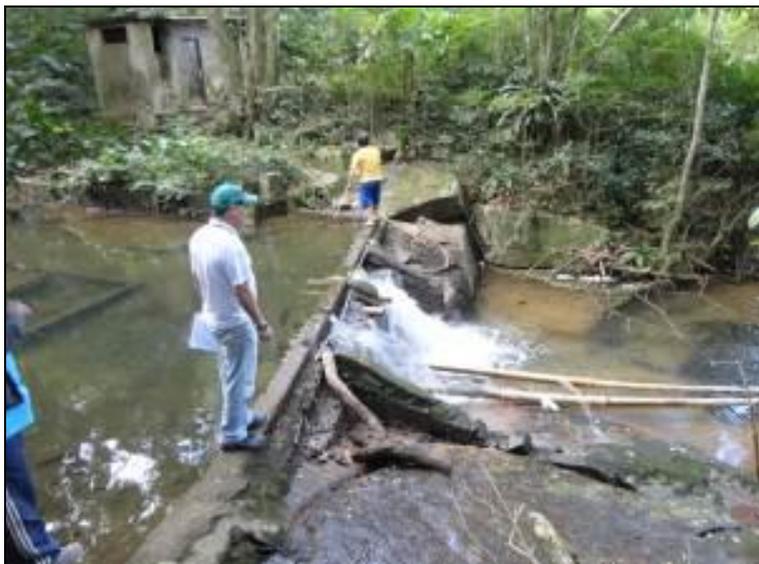
Onde é tratada a água deste manancial? A água não está sendo tratada!

Figura 2 – Captação Tombo D'água

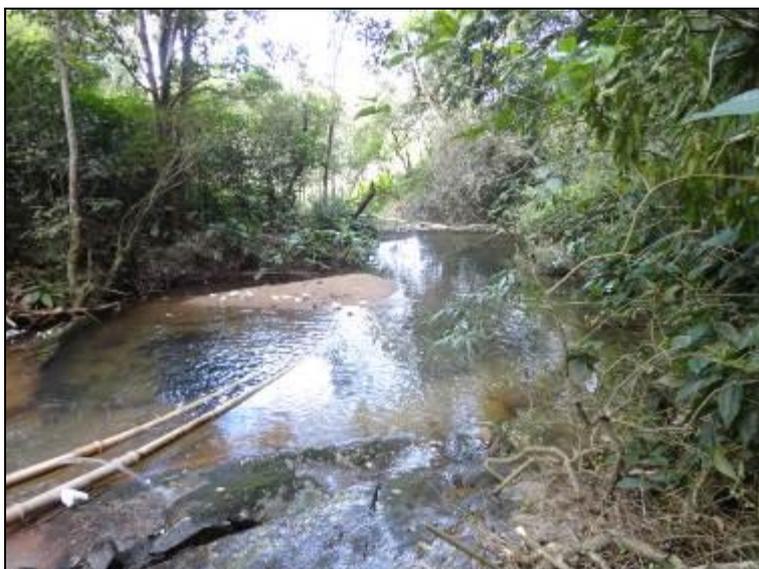
3) Existe cerca de proteção da área do manancial (Resolução AGESAN nº11- Art. 10º)? Sim () Não (x) Pendência ():

Figura 3 – Captação sem isolamento

RECOMENDAÇÃO 07: Providenciar isolamento de proteção para evitar acesso de pessoas estranhas e contaminação do manancial.

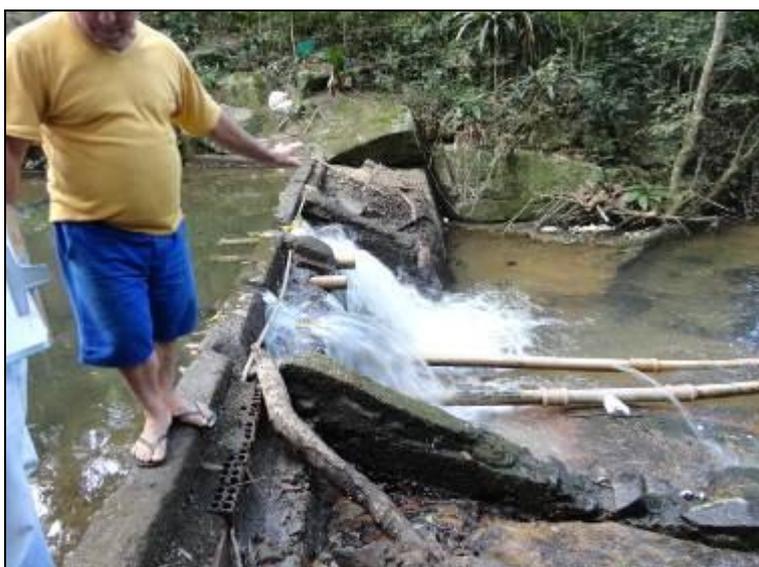
5) O tipo de captação é adequado (NBR 12.213)? Sim () Não (x) Pendência ():
RECOMENDAÇÃO 08: Adequar de acordo com as normas técnicas e ambientais.

Figura 4 – Tipo e condições operacionais de captação

6) As condições operacionais da captação são adequadas (Resolução AGESAN nº11 Art. 11º)? Sim () Não (x) Pendência ():

RECOMENDAÇÃO 09: Adequar as condições de acordo com as Normas.

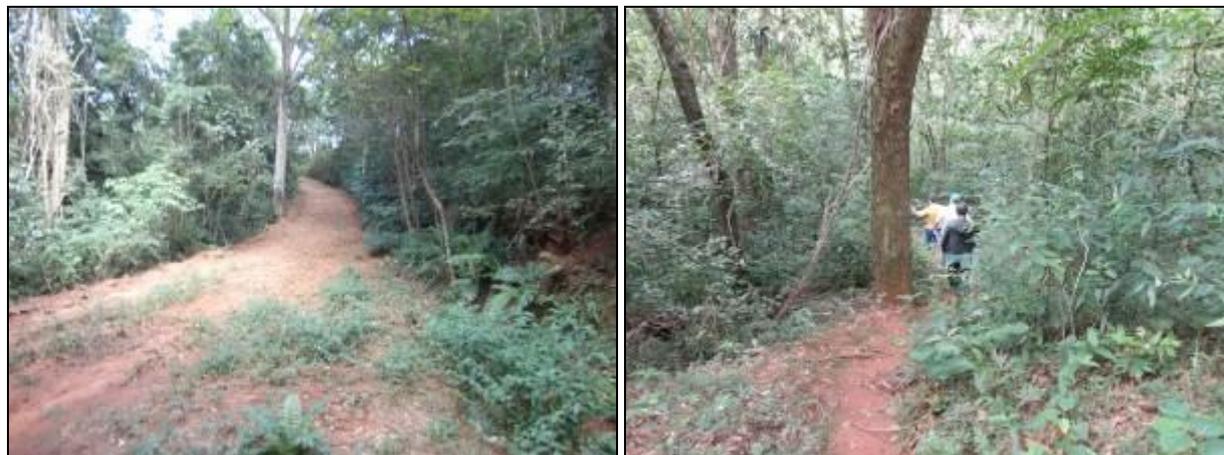
7) Existe facilidade de acesso ao local (Resolução AGESAN nº11 - Art. 11º)? Sim ()
Não (x) Pendência ():

Figura 5 – Acesso a Captação

RECOMENDAÇÃO 10: Providenciar melhorias no acesso para melhorar a segurança dos funcionários.

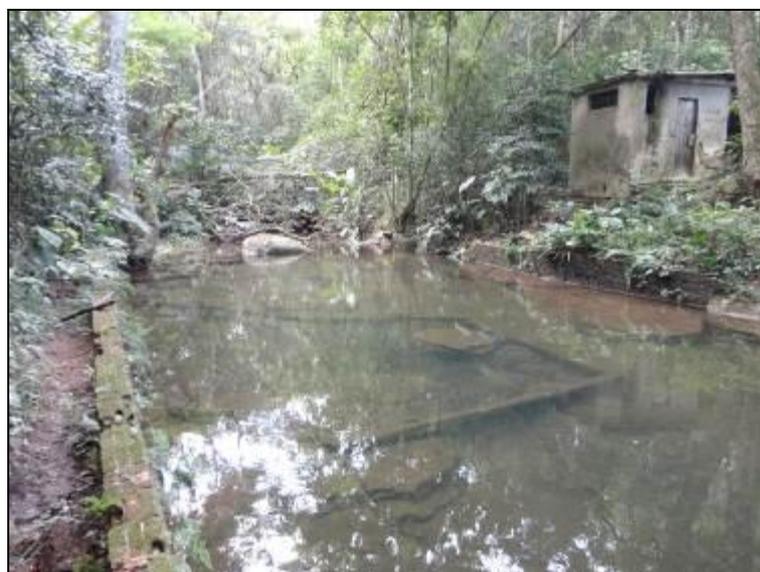
8) Existe proteção contra enchentes e entrada de pessoas estranhas e animais (Resolução AGESAN N°11 - Art. 10º)? Sim () Não (x) Pendência ():

Figura 6 – Captação sem qualquer proteção.

RECOMENDAÇÃO 11: Deve ser providenciado o isolamento do local de captação.

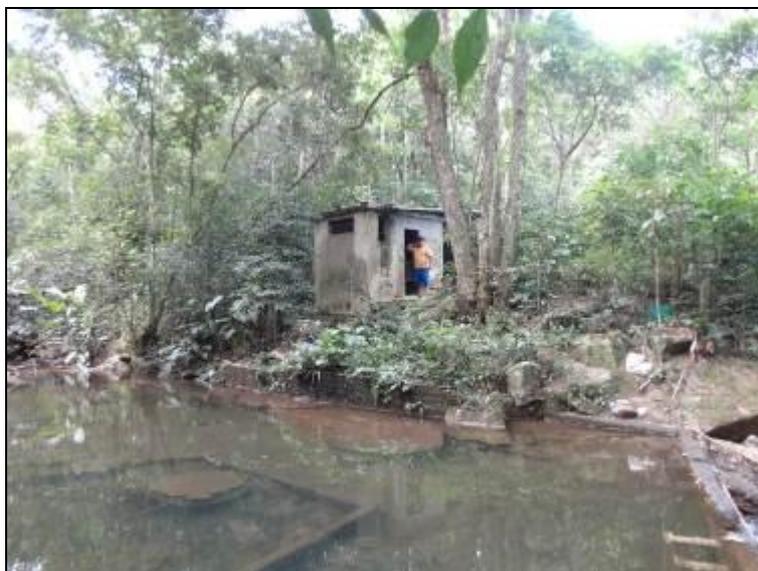
Figura 7: Casa de Química sem condições de acesso

2) O acesso à ETA está em boas condições (Resolução AGESAN Nº11 - Art. 15º)?
Sim () Não (x) Pendências ():

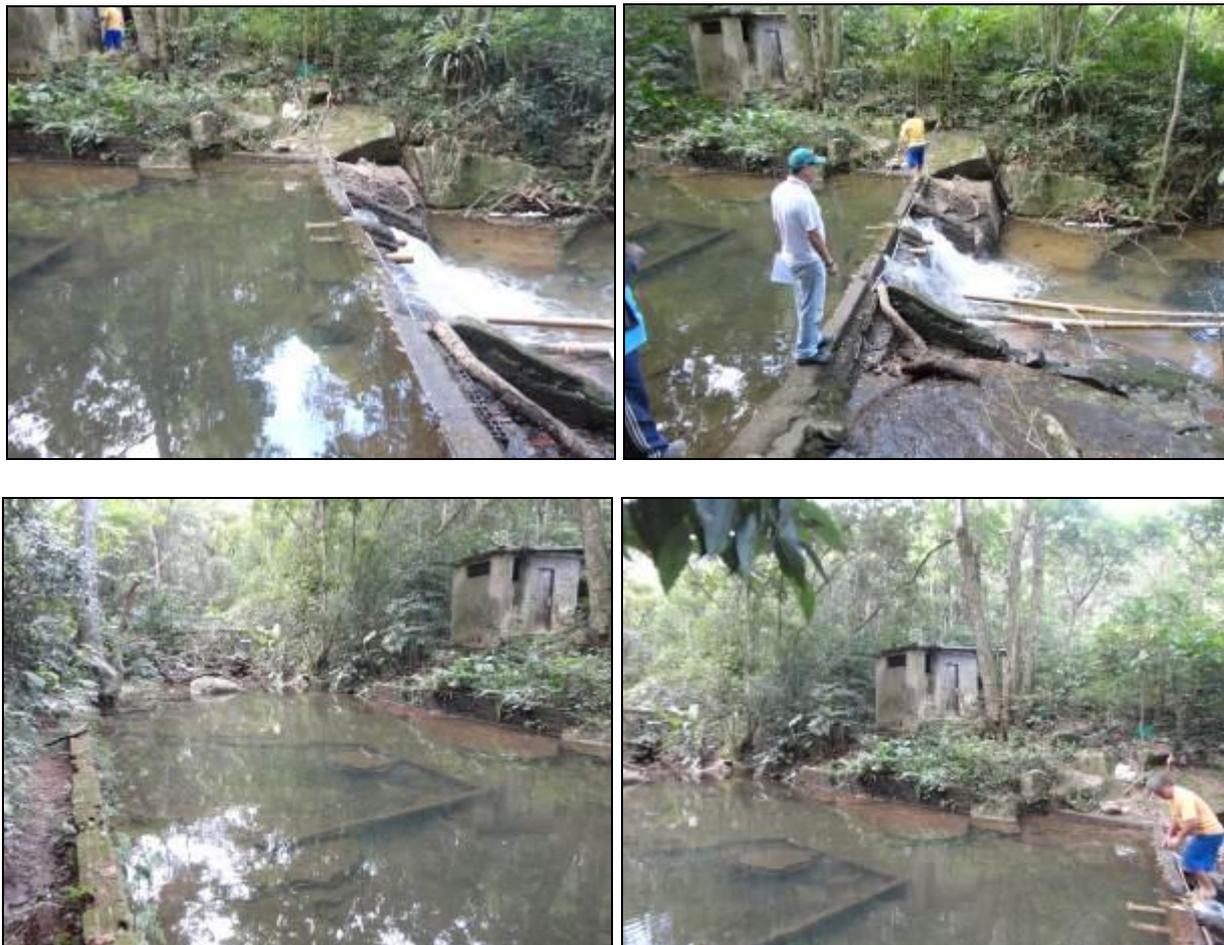
20) A estrutura do prédio da casa de química está aparentemente segura (Resolução AGESAN nº11 Art. 15º)? Sim () Não (x) Pendência ():

Figura 8: Casa de Química

Observações: Não existe Estação de Tratamento de Água. Existia apenas aplicação de Cloro e Flúor na água e, mesmo isto encontrava-se suspenso em razão da aposentadoria do funcionário que era responsável. A Concessionária Estadual construiu duas casas de química junto aos reservatórios que estão inoperantes. Esta

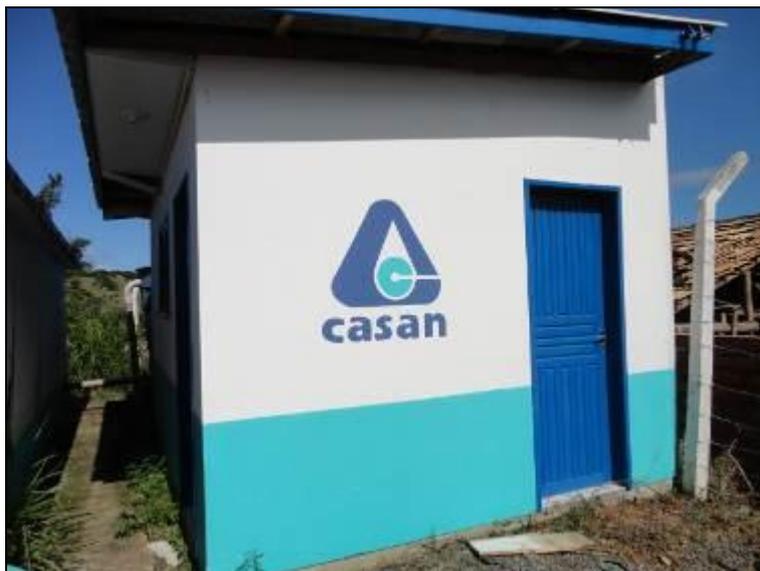
Figura 9: Construção de casa de Química da CASAN no R-01

situação deve ser esclarecida para a Agência Reguladora.

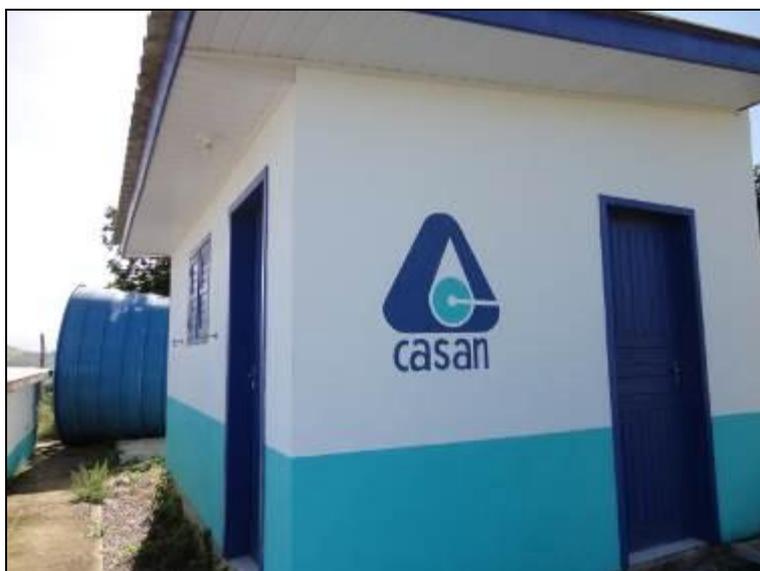
Figura 10:10 Construção de Casa de Química da CASAN no R-02

Observações: necessário informar a esta Agência a razão da existência de duas casas de química recém construídas junto aos dois Reservatórios, pela Concessionária estadual (CASAN), sem funcionamento.

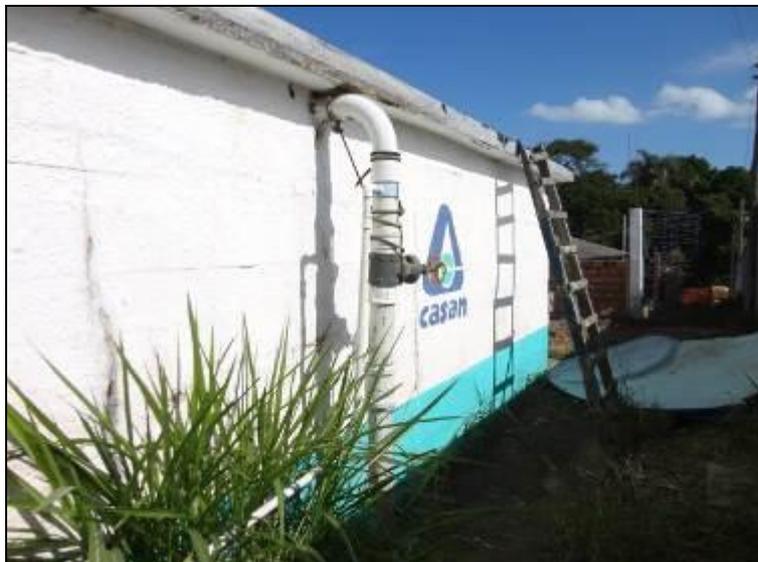
Figura 11: R 01 - Cemitério

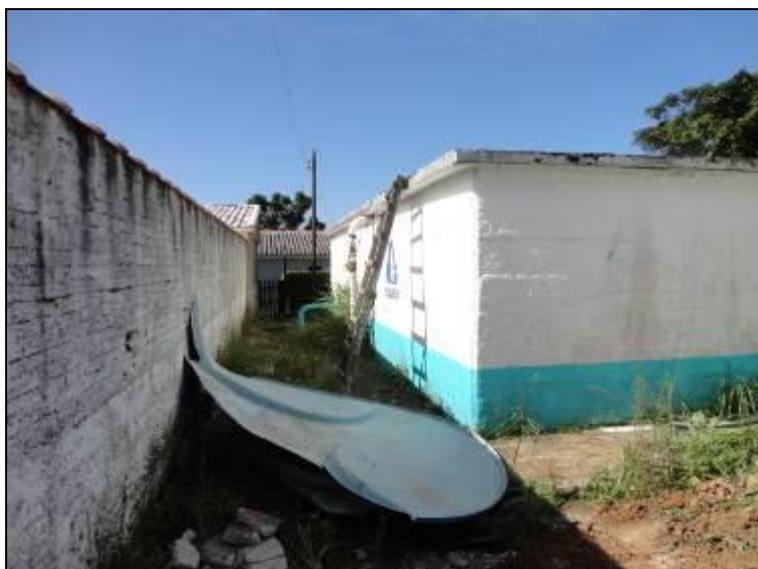
2) As condições de limpeza dos entornos são adequadas (Resolução AGESAN nº11 - Art. 23º)? Sim () Não (x) Pendência ():

Figura 12: Acesso entorno do reservatório

RECOMENDAÇÃO 15: Providenciar limpeza ao redor do reservatório.

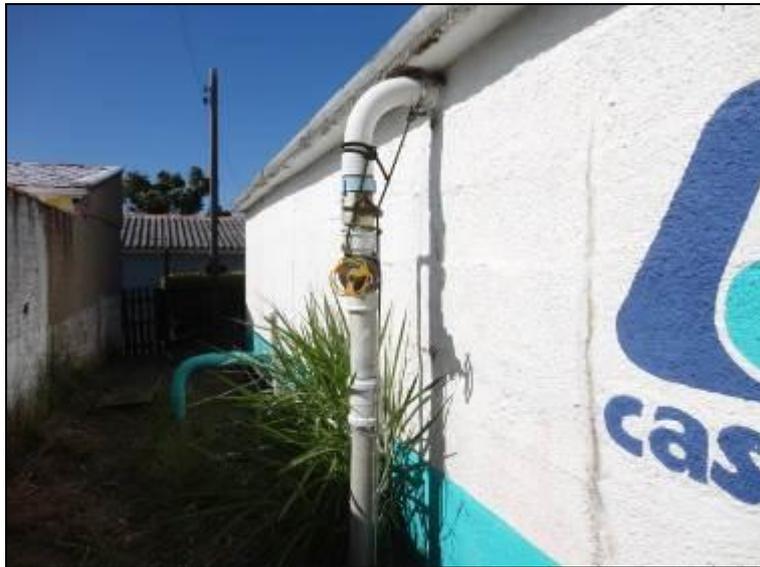
3) As áreas estão devidamente cercadas e trancadas (Resolução AGESAN nº11 - Art. 23º)? Sim (x) Não () Pendência ():

Figura 12 Área devidamente cercada

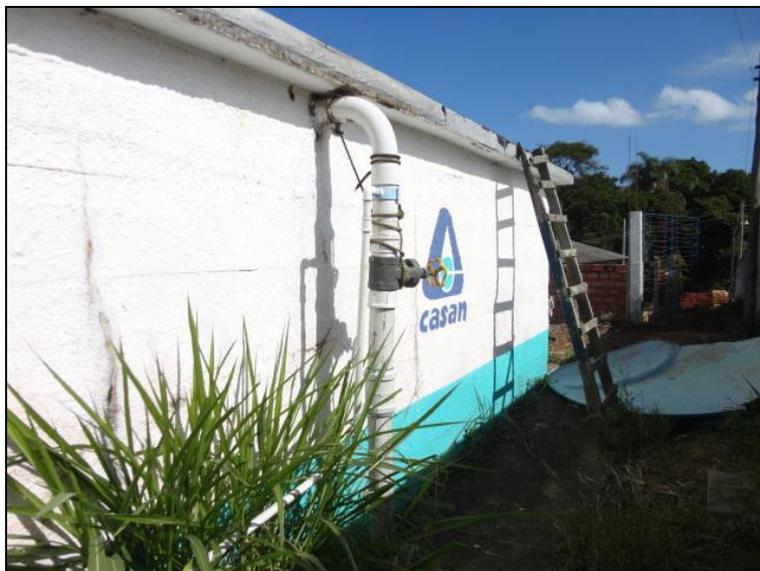
4) Existem escadas em boas condições de uso (Resolução AGESAN nº11 - Art. 23º)? Sim () Não (x) Pendência ():

Figura 13 Escada de madeira em precárias condições

RECOMENDAÇÃO 16: Providenciar escada para visitação.

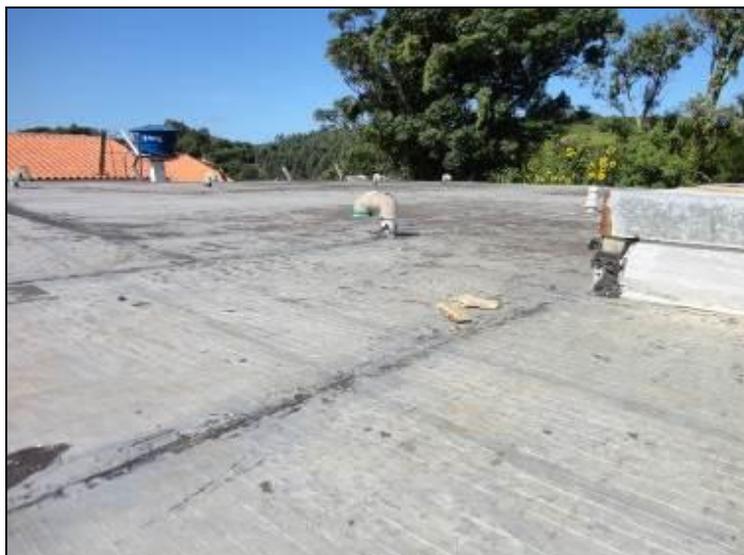
6) As áreas de cobertura encontram-se em condições adequadas (Resolução AGESAN N°11 - Art. 23º)? Sim (x) Não () Pendência ():

Figura 15: Área de Cobertura do R 01

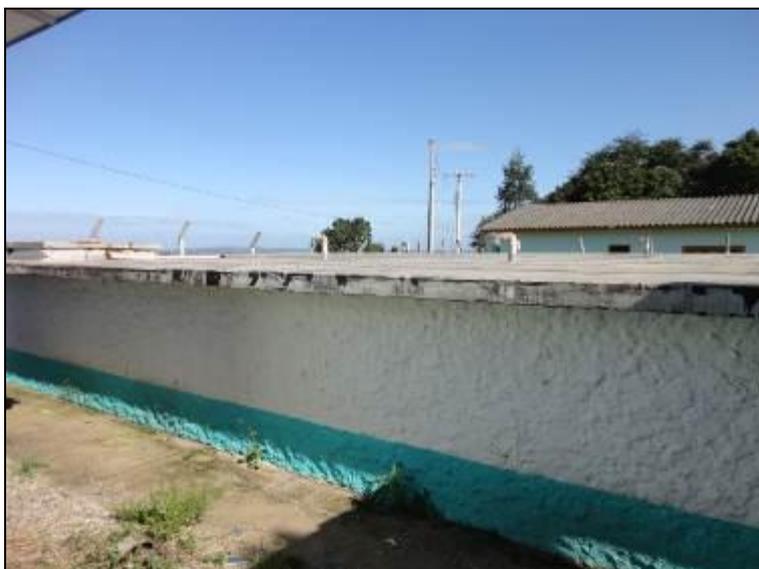
Figura 16: R02 – Florestal

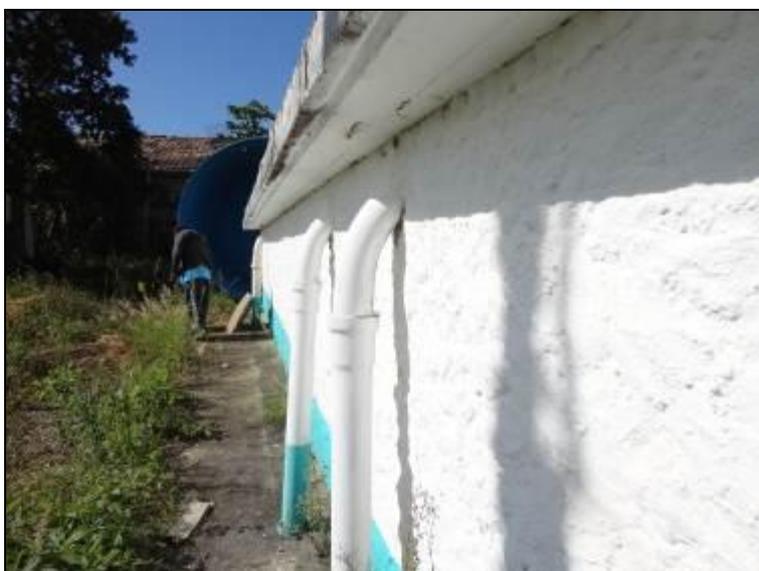
11) As condições de limpeza dos entornos são adequadas (Resolução AGESAN nº11 - Art. 23º)? Sim () Não (x) Pendência ():

Figura 147: Entorno do R-02

RECOMENDAÇÃO 22: Melhorar as condições de limpeza do entorno.

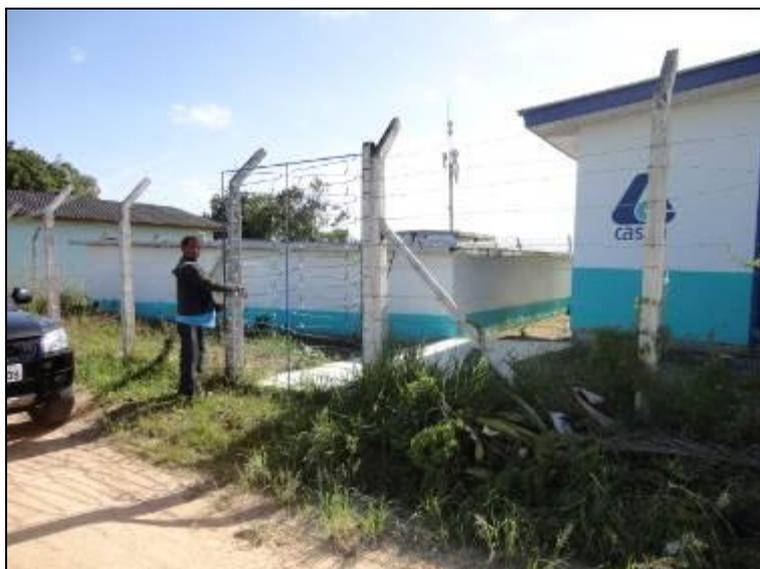
12) As áreas estão devidamente cercadas e trancadas (Resolução AGESAN nº11 - Art. 23º)? Sim (x) Não () Pendência ():

Figura 158: R-02 Devidamente cercado

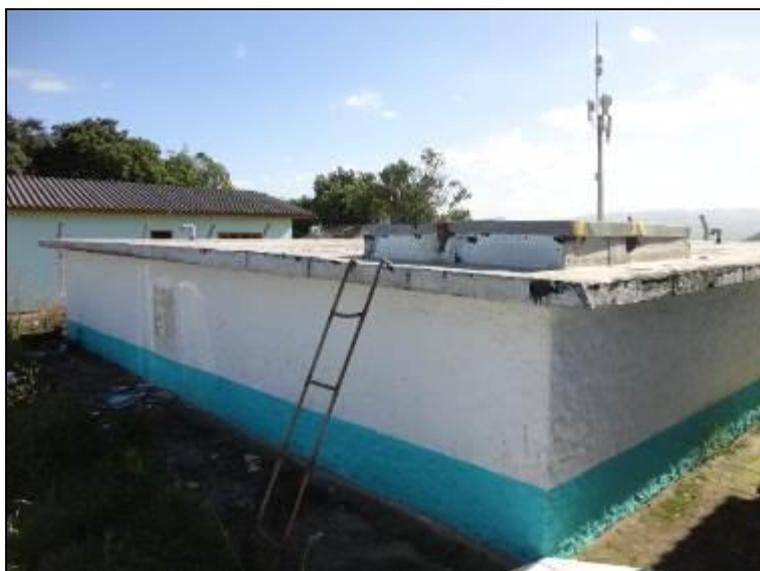
13) Existem escadas em boas condições de uso (Resolução AGESAN nº11 - Art. 23º)? Sim (s) Não (x) Pendência ():

Figura 19: Escada de Acesso R2

RECOMENDAÇÃO 23: Providenciar escada adequada.

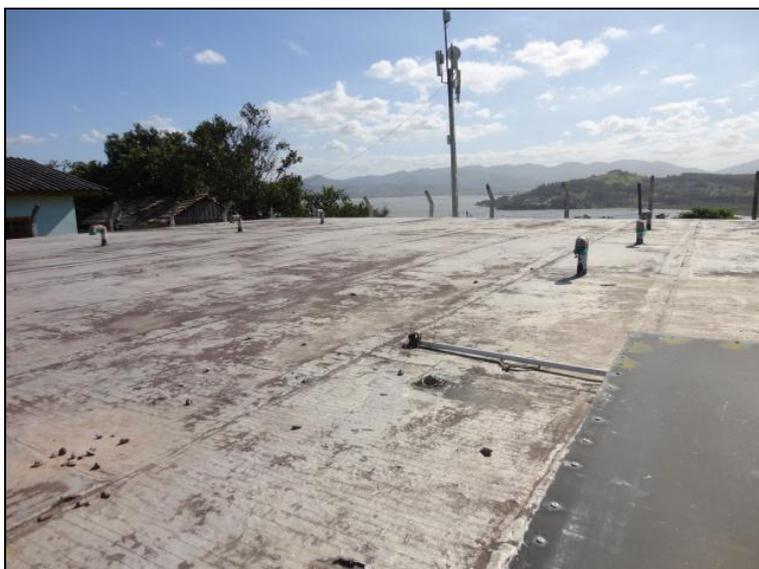
15) As áreas de cobertura encontram-se em condições adequadas (Resolução AGESAN N°11 - Art. 23º)? Sim (x) Não () Pendência ():

Figura 160: Área de Cobertura do R-02

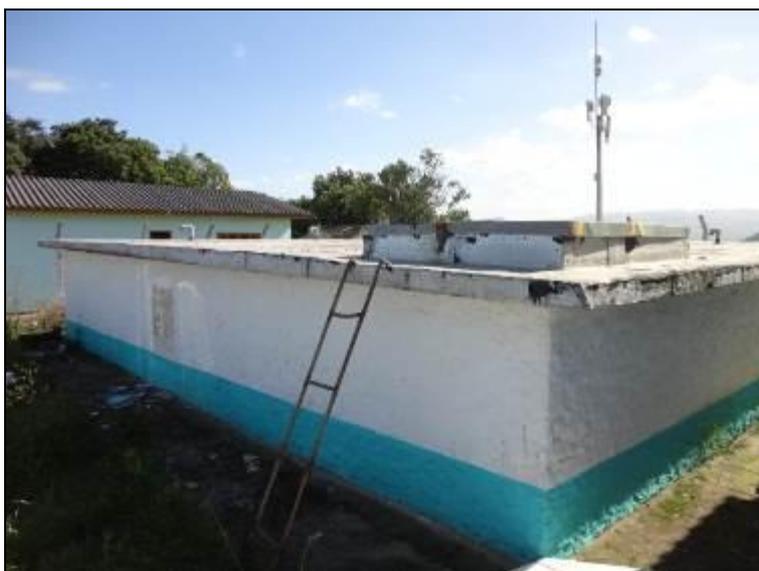
16) Apresentam para-raios, iluminação e sinalização noturna (Resolução AGESAN Nº11 - Art. 23º)? Sim (x) Não () - Encontram-se em boas condições? Sim (x) Não ()

Figura 171: Para-raios R-02

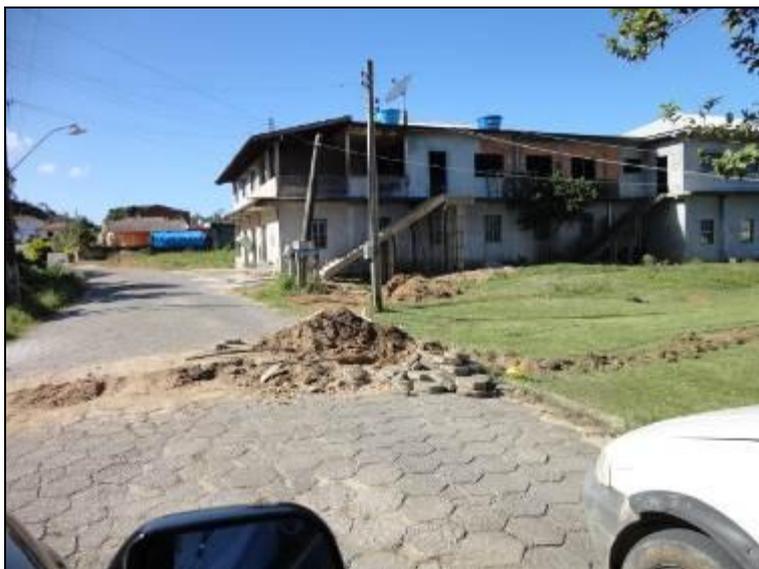
Figura 182: Obras dos funcionários da Prefeitura
