RELATÓRIO DE FISCALIZAÇÃO

Assunto: Fiscalização INICIAL dos Serviços de Saneamento Básico

Nome: SAMAE – Sistema Autônomo Municipal de Água e Esgoto

Unidade Auditada: Município de Içara/SC

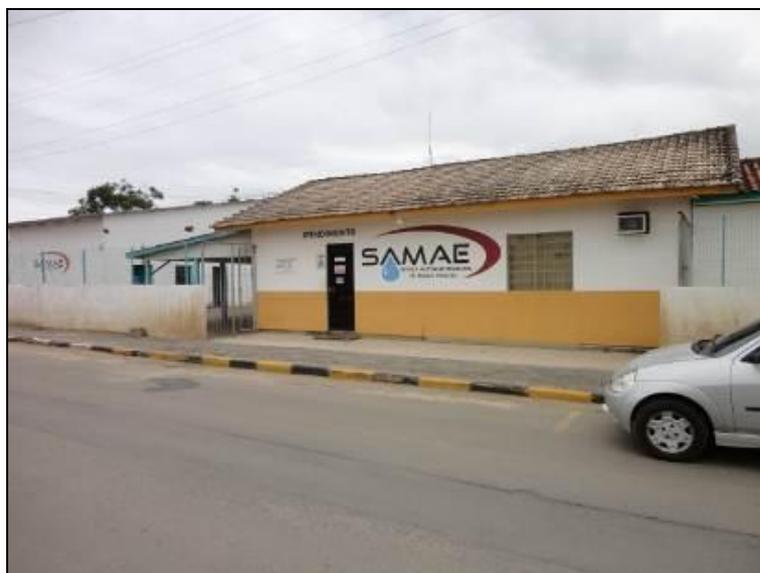
Figura 1: Fachada do Prédio

1) Existe identificação de que ali funciona um escritório de atendimento (Lei nº 8.078 Art. 6º)? Sim (x) Não () Pendência ():

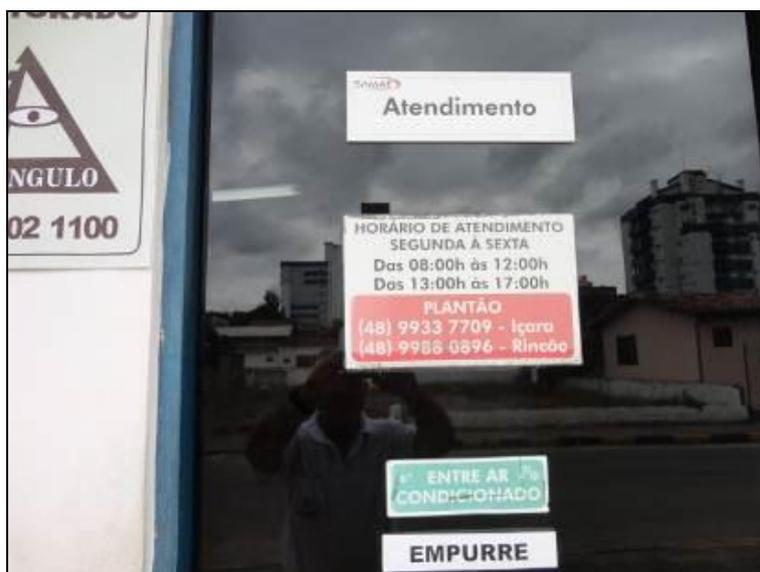
Figura 2: Cartaz do Expediente.

- 3) Há placa indicativa do horário de funcionamento (Lei nº 8.078 - Art. 6º)? Sim (x) Não () Pendência ():
- 4) Existe sanitário disponível para uso dos funcionários (Resolução AGESAN nº 004 Art. 127)? Sim (x) Não () Pendência ():
- 5) Encontra-se em boas condições de higiene e limpeza? Sim (x) Não ()
- 6) As condições gerais de limpeza são favoráveis (Resolução AGESAN Nº 004 - Art. 127)? Sim (x) Não () Pendência ():

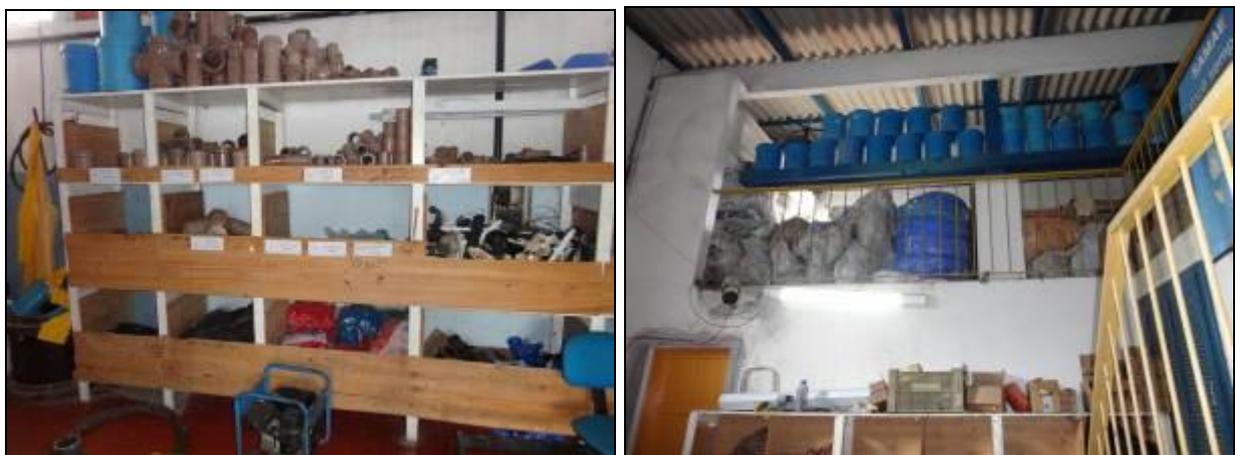
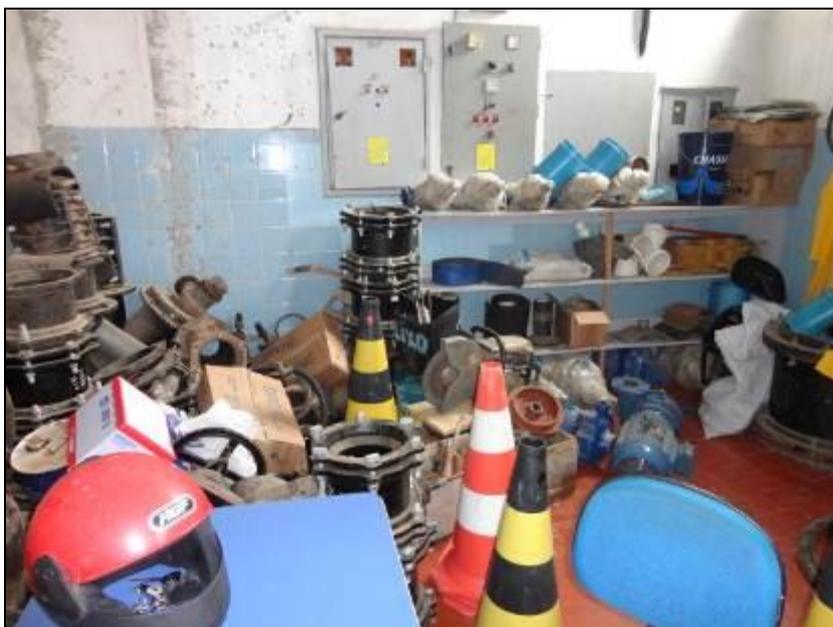
Figura 4: Almoxarifado e Depósito de materiais.

- 7) Existe Almojarifado em boas condições? Sim (x) Não ()

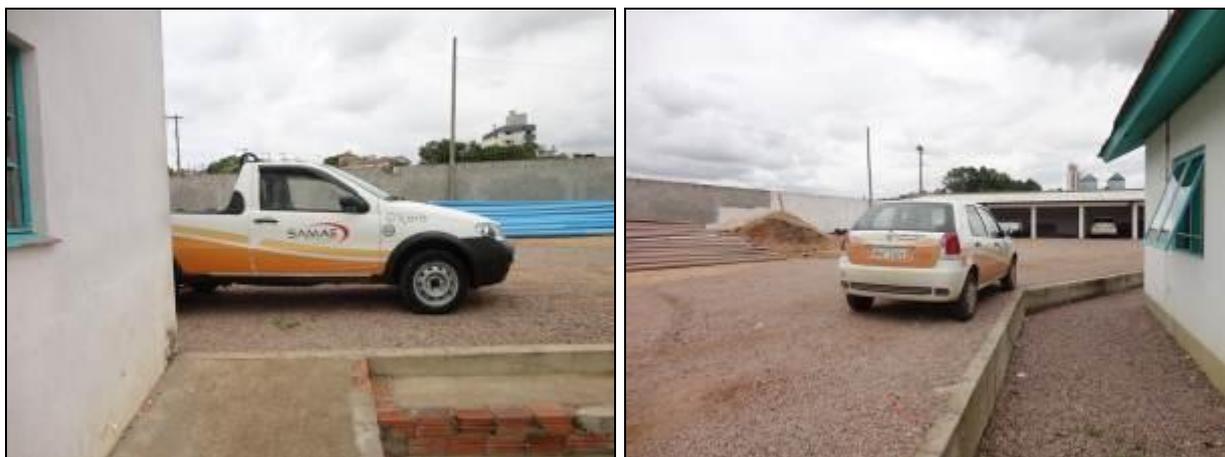
Figura 5: Veículos do SAMAE

10) Existem veículos para uso dos funcionários? Sim (x) Não () Pendência (): Quantos? 08(oito)

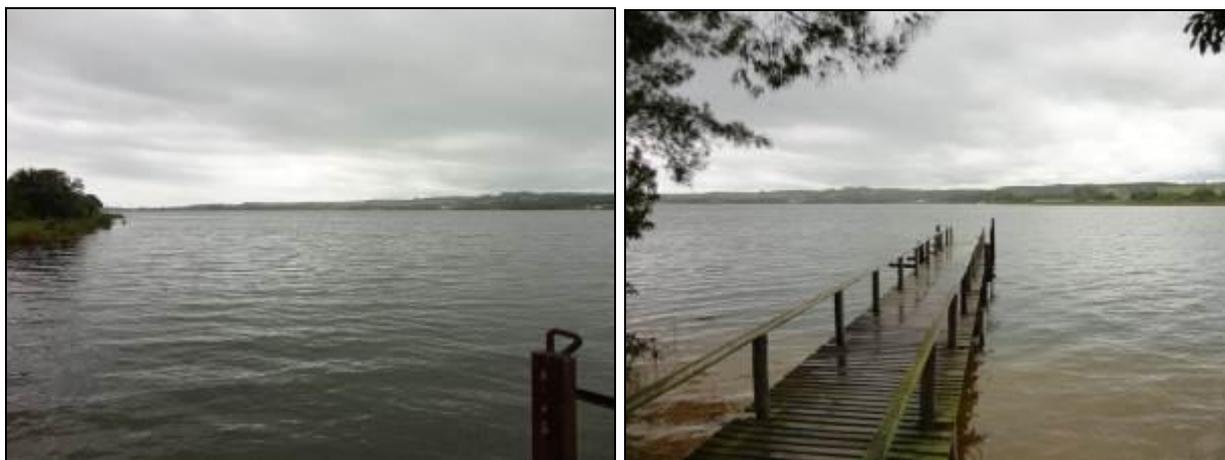
Figura 6: Área de captação da Lagoa do Faxinal.

a) Manancial/Captação 1: Lagoa do Faxinal - Subterrâneo () Superficial (x)

1) Outorga de Uso (Lei nº 9.433/97 - Art. 12º): Sim () Não (x) Pendência ():

2) Existe Licença Ambiental: Sim () Não () - Nº: _____

RECOMENDAÇÃO 01: Apresentar documentos referentes a Outorga e Licenças.

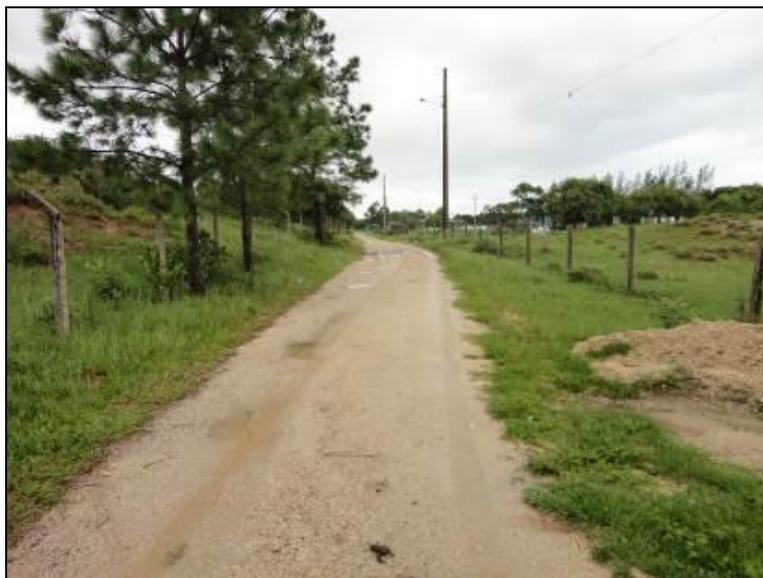
Figura 7: Acesso à Captação/ETA

7) Existe facilidade de acesso ao local (Resolução AGESAN nº11 - Art. 11º)? Sim (x)

8) Existe proteção contra enchentes e entrada de pessoas estranhas e animais (Resolução AGESAN N°11 - Art. 10º)? Sim (x) Não () Pendência (): Obs.: Existe mas não é suficiente. Presença de animais (caprinos).

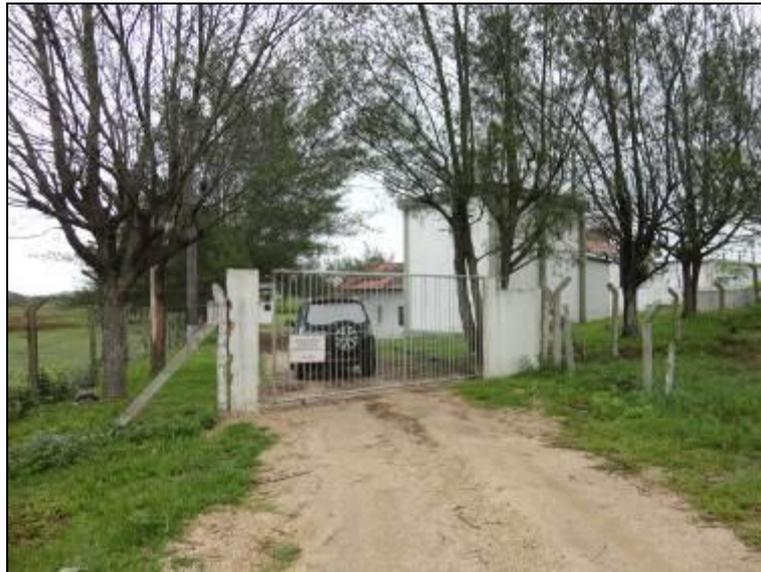
Figura 8: Fachada da ETA

a) ETA 1 – Balneário Rincão

Qual região é atendida por esta Estação? Região Leste e Parte do Perímetro Urbano

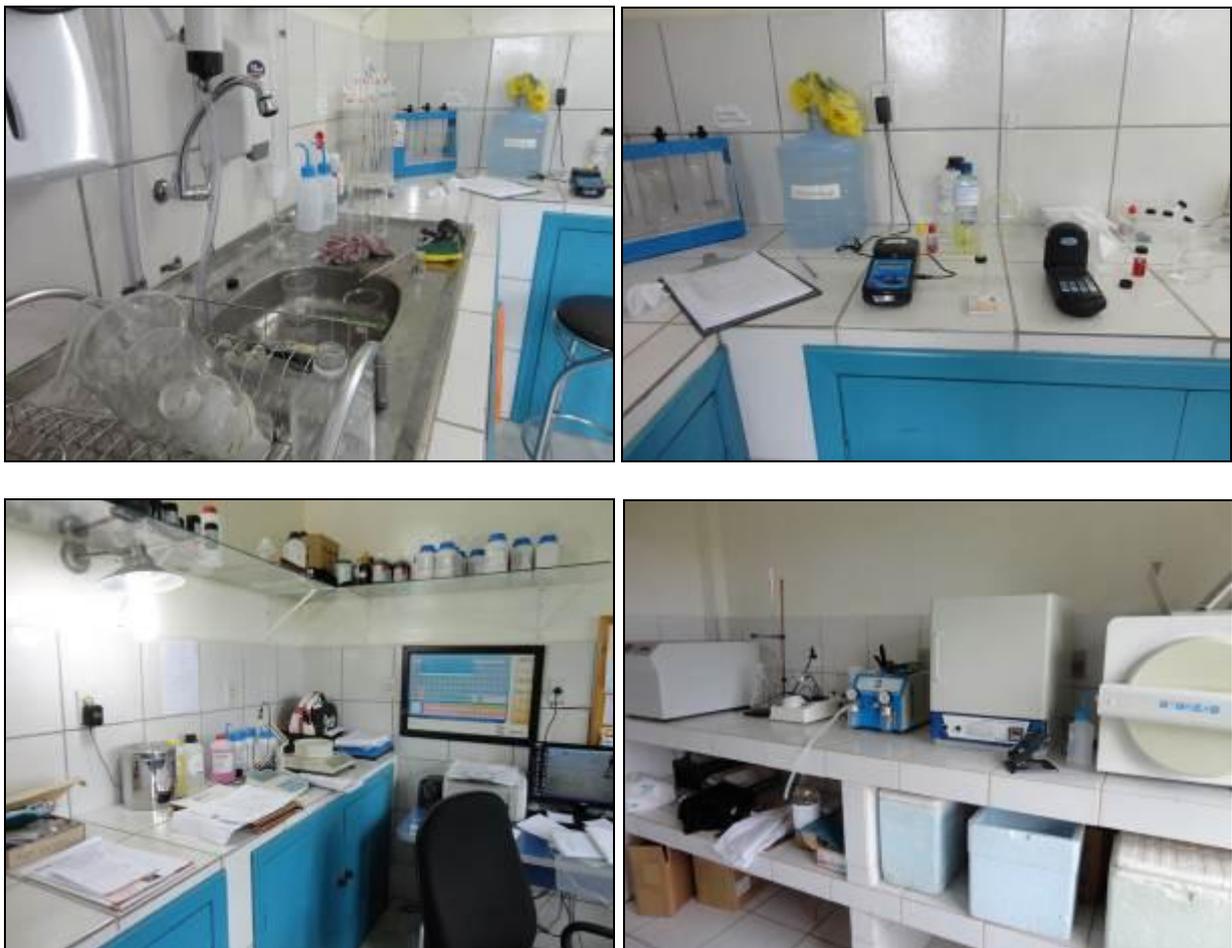
Figura 9: Condições do Laboratório.

1) As condições do Laboratório são adequadas? Sim (x) Não () Pendência ():

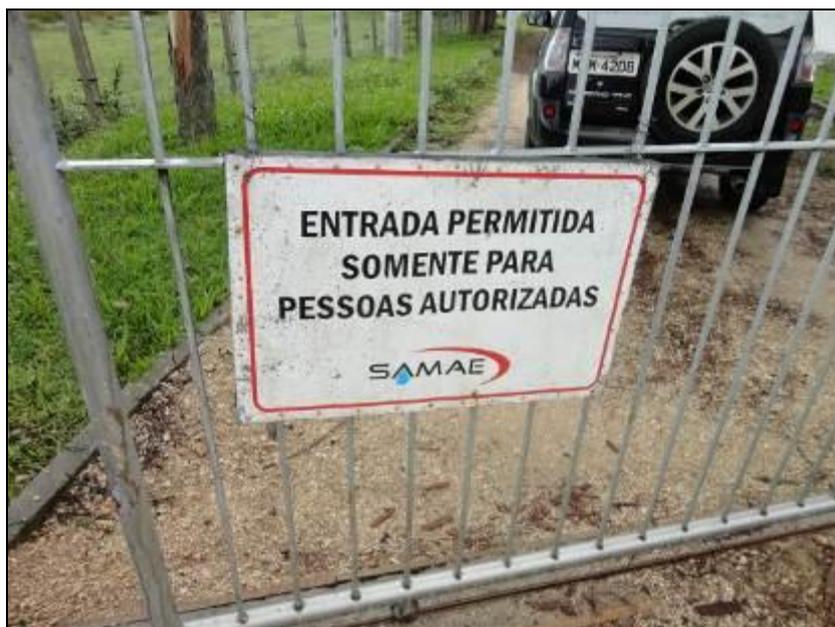
Figura 10: Placa de controle de acesso.

3) A Unidade está identificada e com placas de acesso restrito? Sim (x) Não ()

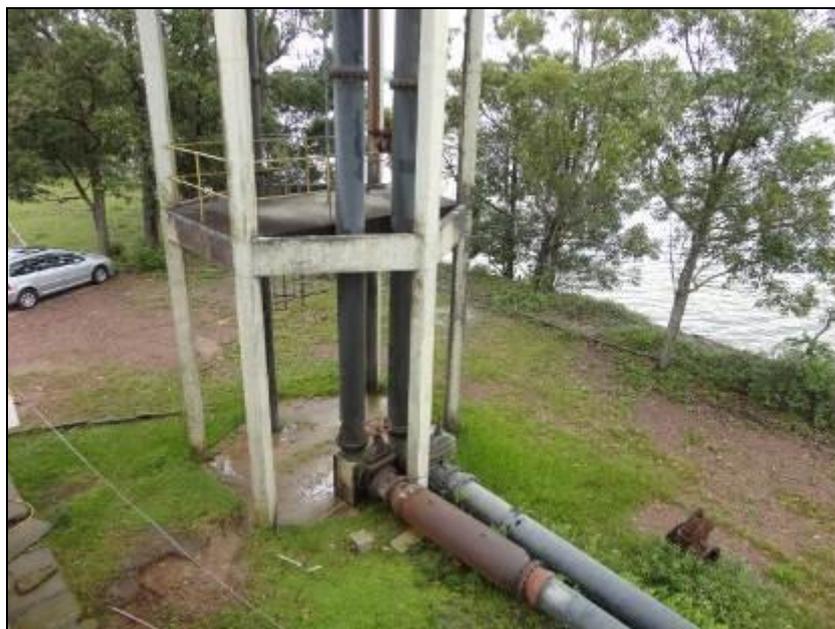
Figura 11: Áreas de entrono.

4) As condições de limpeza do pátio externo são boas (Resolução AGESAN nº11 - Art. 15º)? Sim (x) Não () Pendência (x): Obs.: Condições razoáveis que podem ser melhoradas.

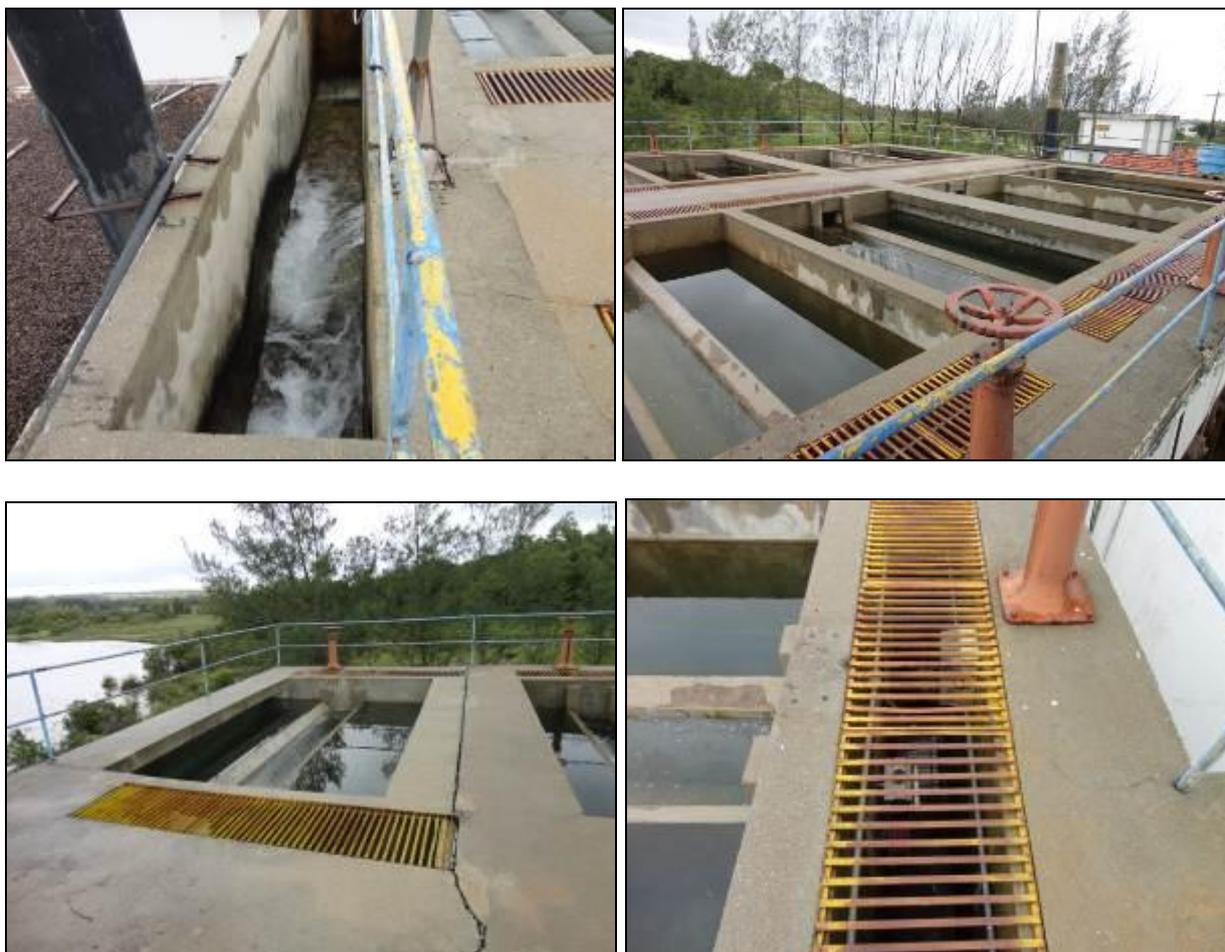
Figura 12: Estruturas para tratamento físico da água.

5) Os decantadores estão em boas condições (Resolução AGESAN nº11 - Art. 15º)?
Sim (x) Não ()

6) Os filtros estão em boas condições (Resolução AGESAN nº11 - Art. 15º)? Sim (x)
Não () N° de filtros: 10(dez)

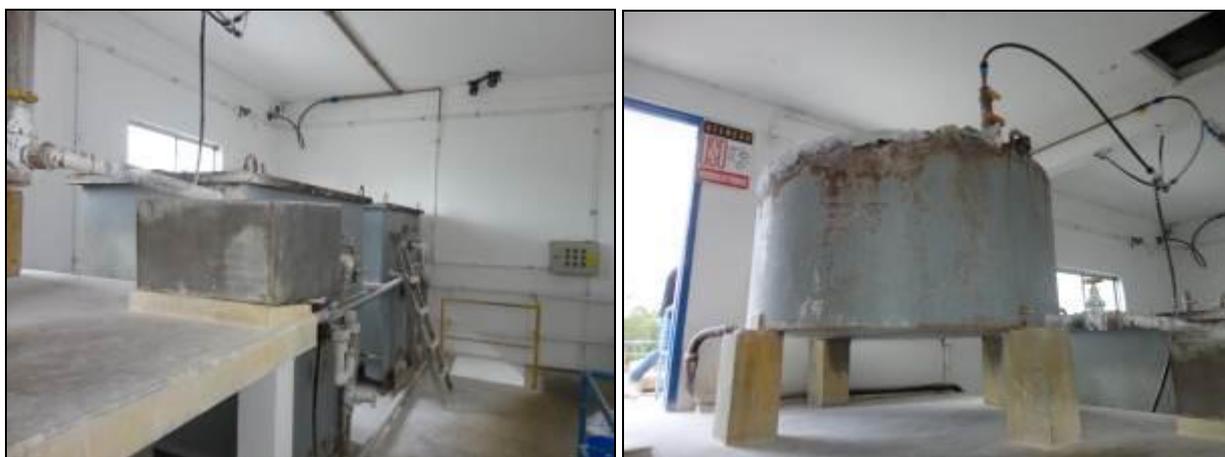
Figura 13: Estruturas de tratamento químico.

7) Existe casa de química em boas condições? Sim (x) Não ()

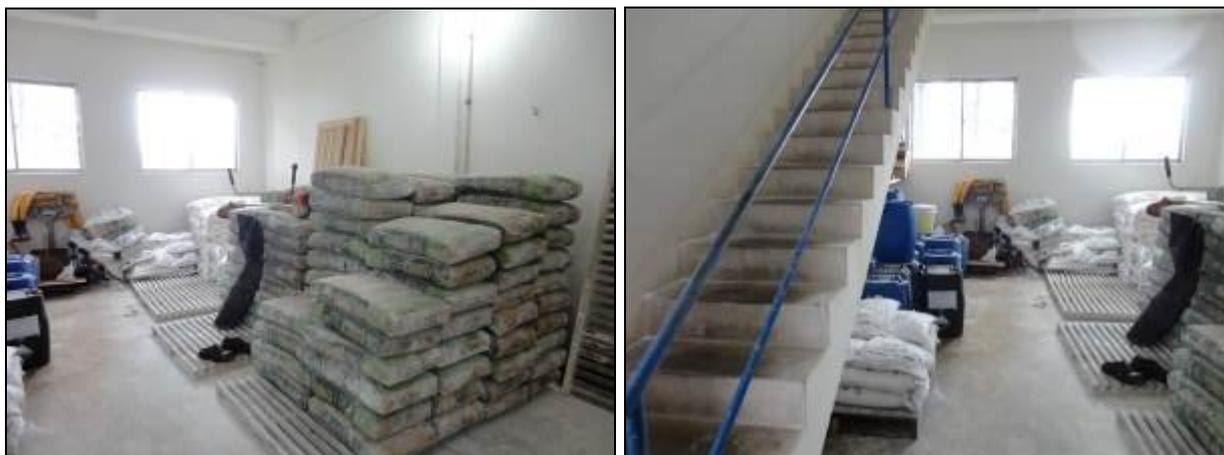
Figura 14: Espaços de armazenamento de produtos químicos.

8) Os produtos químicos são armazenados de forma adequada? Sim (x) Não ()

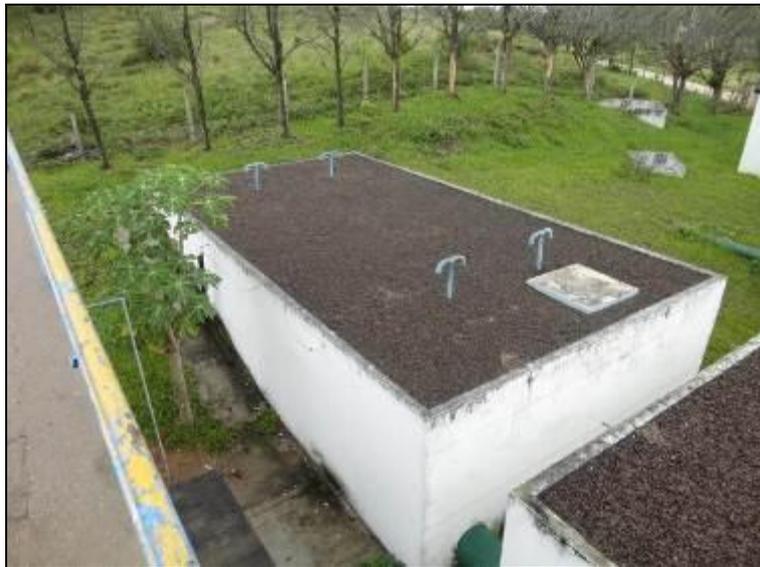
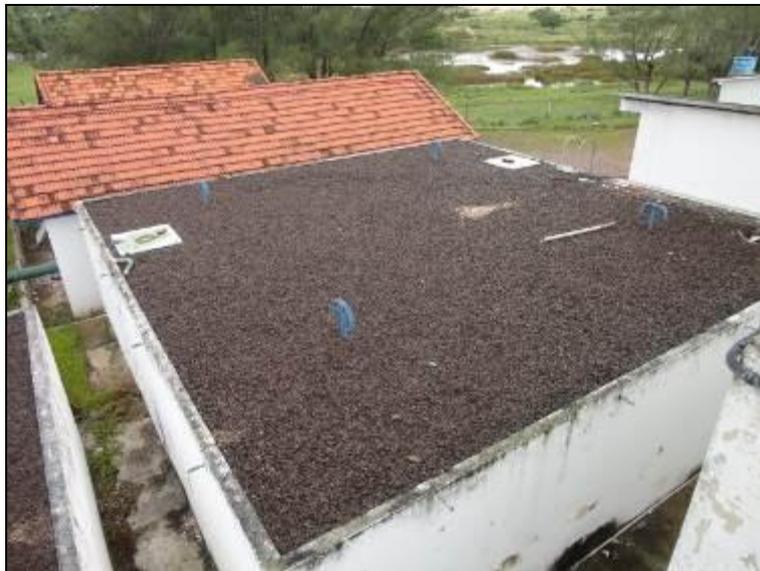
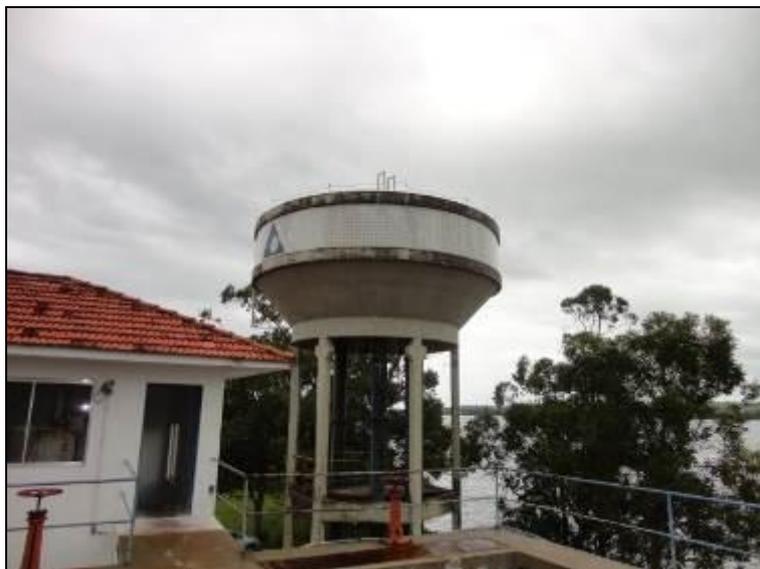
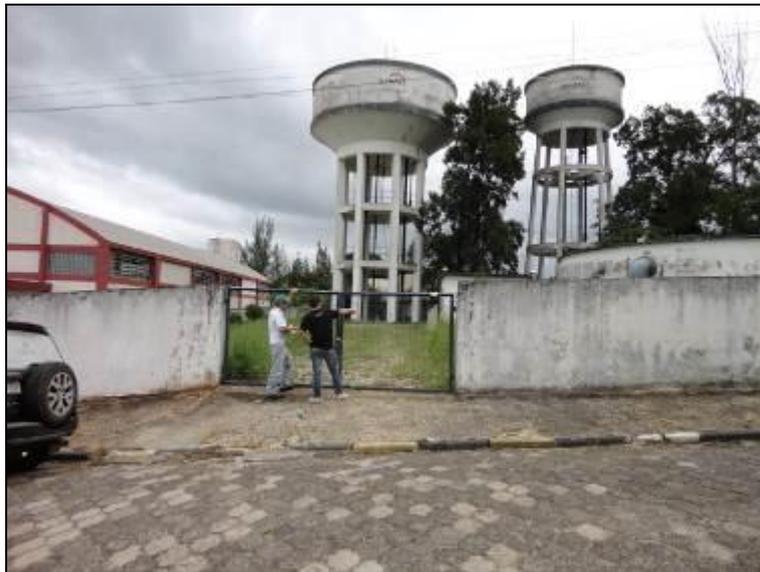
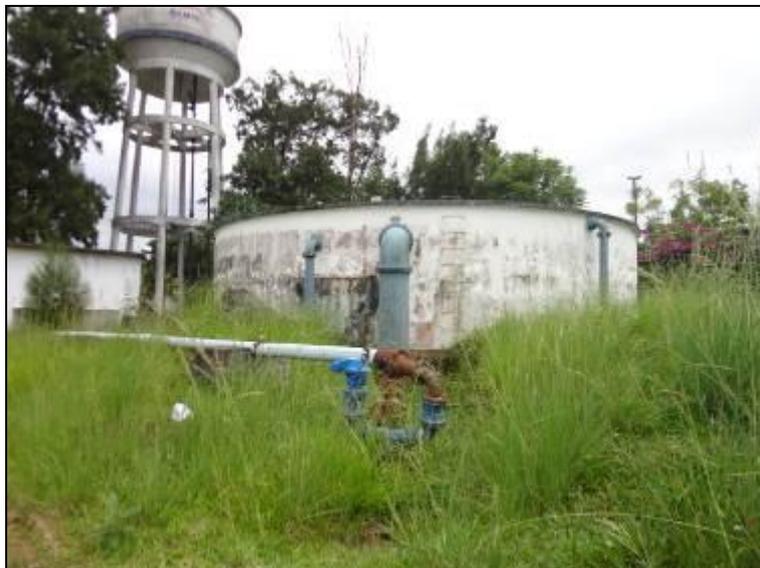
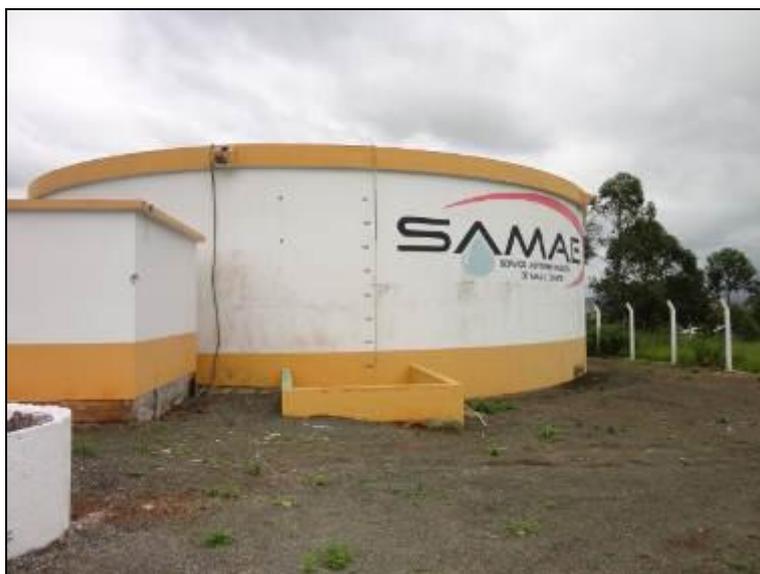
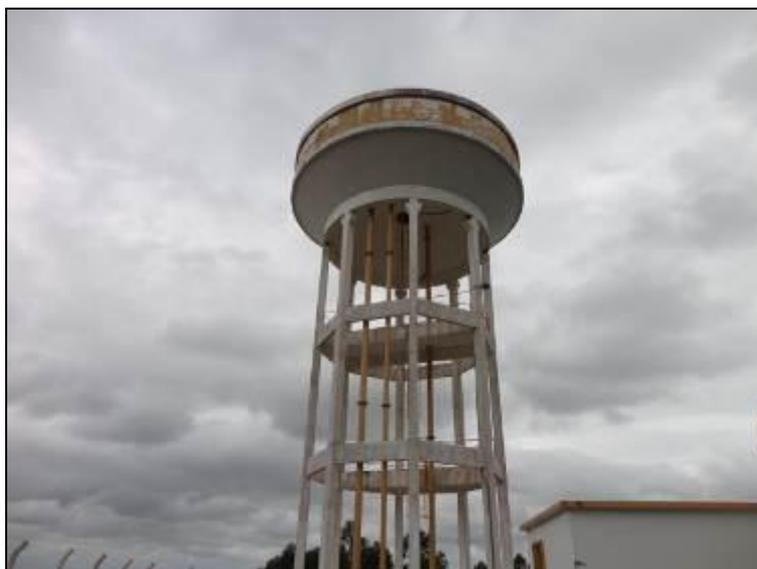
- 1) Existe facilidade de acesso ao local? Sim (x) Não ()
- 2) Existem placas indicativas de propriedade e restrição de uso das áreas dos reservatórios (Resolução AGESAN nº 004 - Art.19 - §2º)? Sim () Não (x) Pendência ():
RECOMENDAÇÃO 03: Providenciar placas indicativas de propriedade.

- 7) As áreas de cobertura encontram-se em condições adequadas (Resolução AGESAN Nº11 - Art. 23º)? Sim (x) Não () Pendência ():
- 8) Apresentam para-raios, iluminação e sinalização noturna (Resolução AGESAN Nº11 - Art. 23º)? Sim (x) Não () Encontram-se em boas condições? Sim () Não ()
Pendência (x): Obs.: Estudar necessidade de melhorias e substituições.

- 9) A água de lavagem é medida/estimada e reaproveitada? Sim () Não (x)
RECOMENDAÇÃO 04: Apresentar projeto ou justificativa.

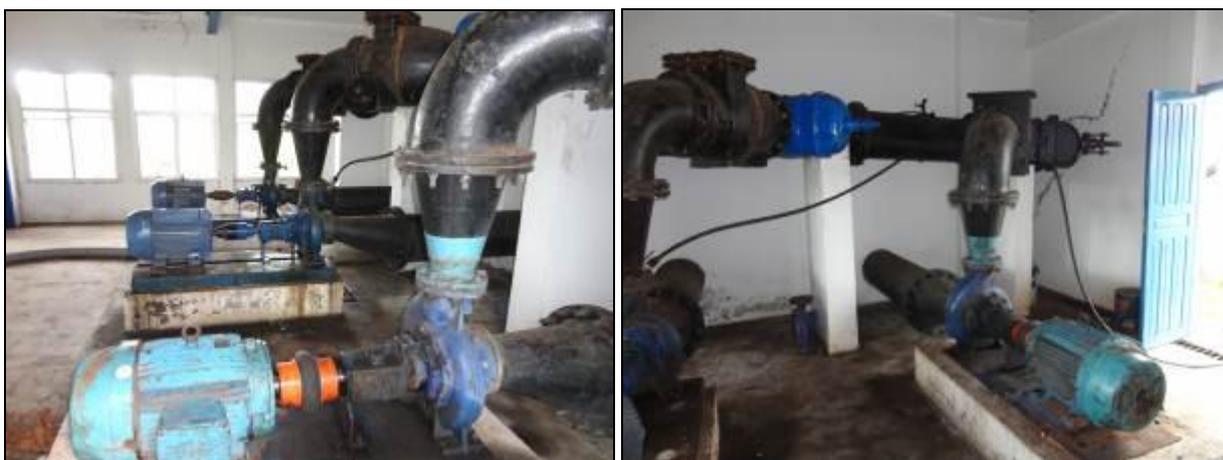
Figura 22: ERAB junto a ETA

- 1) Estão devidamente identificadas? Sim (x) Não () Pendência ():
- 2) Estão devidamente isoladas? Sim (x) Não () Pendência ():
- 3) Quadro de Energia está em boas condições? Sim (x) Não () Pendência ():

Observação: ERAB encontra-se junto a ETA/Captação. Envia água para tratamento.

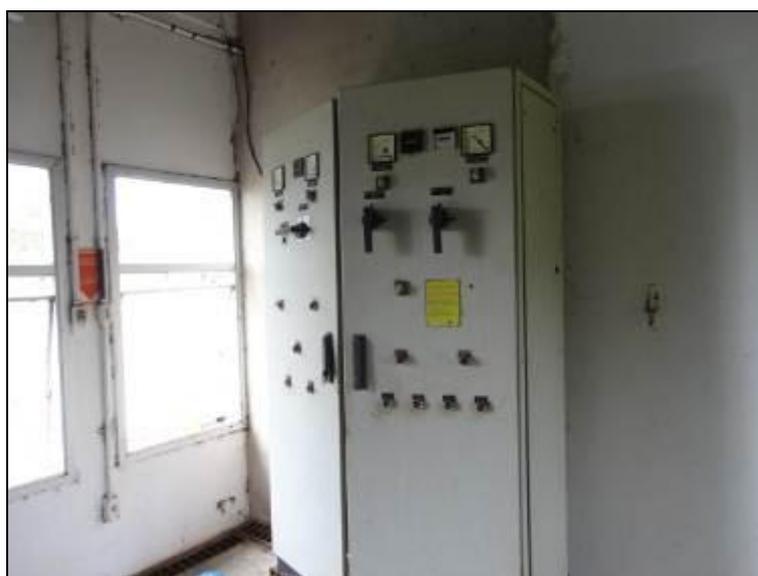
Figura 23: Quadro de força.

- 4) O disjuntor está devidamente trancado? Obs.: Não Observado.

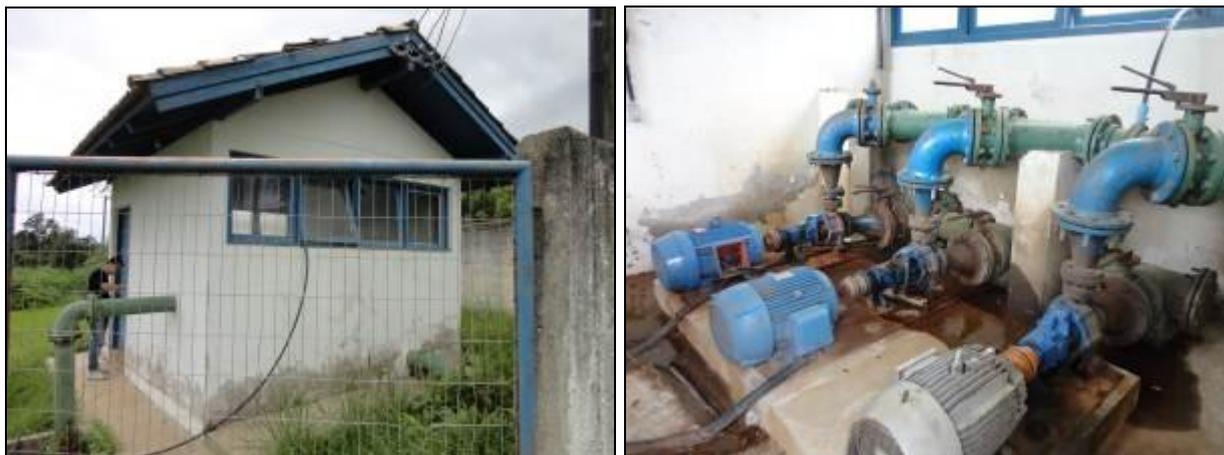
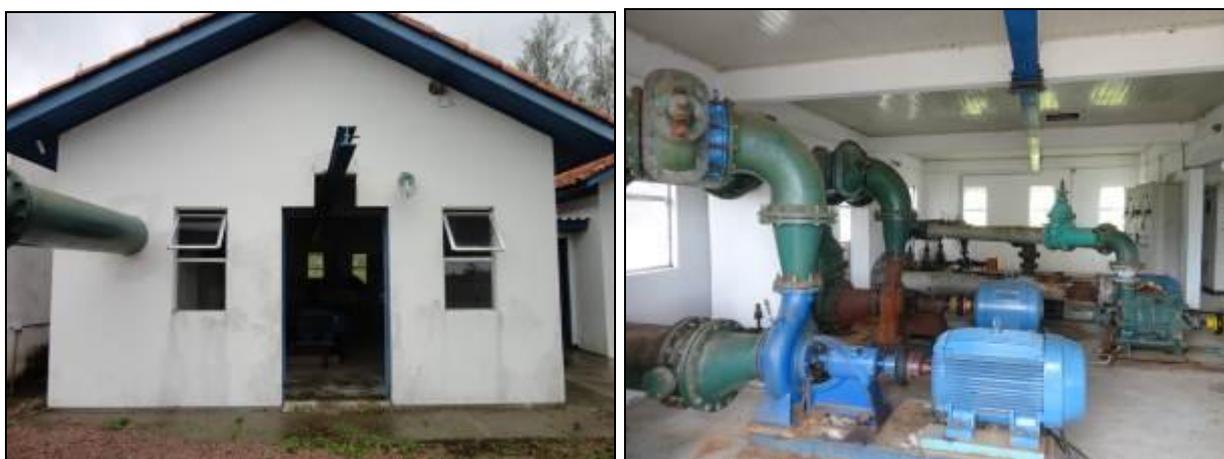
1) Estão devidamente identificadas? Sim () Não (x) Pendência ():

RECOMENDAÇÃO 05: As unidades devem ser identificadas.

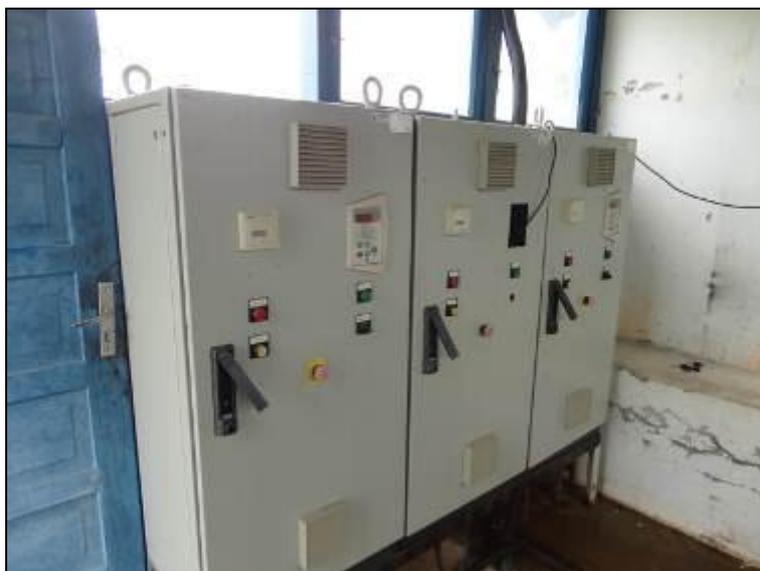
Figura 26: Quadros de Força.

3) Quadro de Energia está em boas condições? Sim (x) Não () Pendência ():

4) O disjuntor está devidamente trancado? Sim () Não (x)

RECOMENDAÇÃO 06: Providenciar cadeados para disjuntores, sempre que inexistentes.

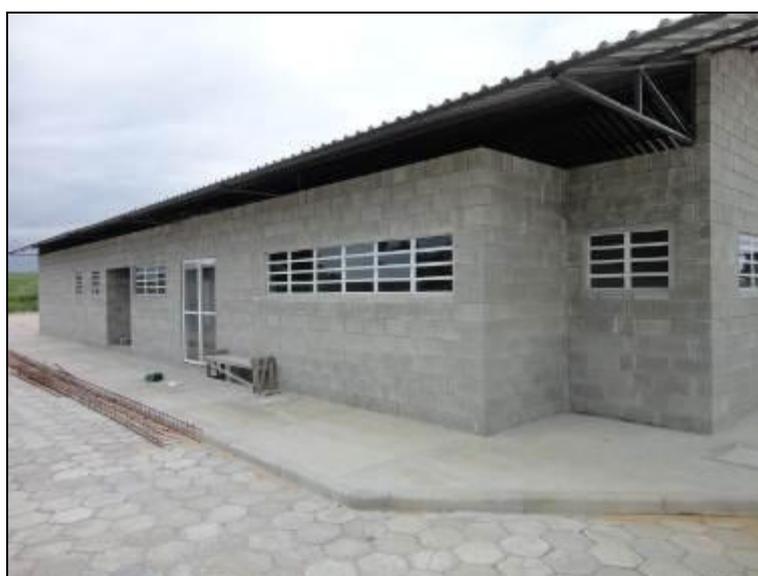
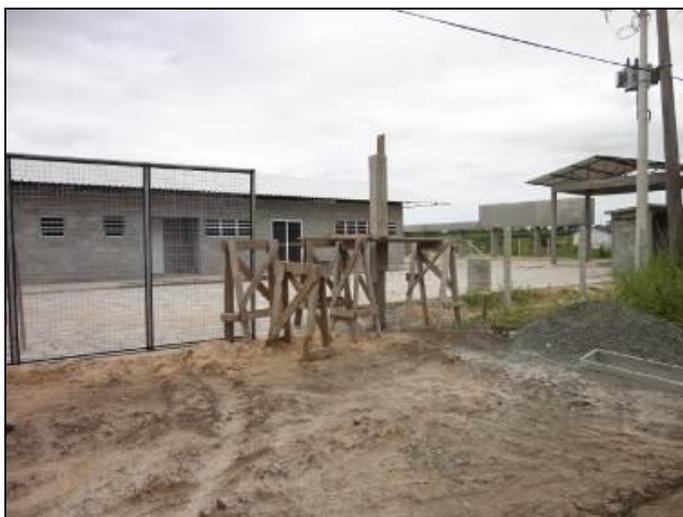
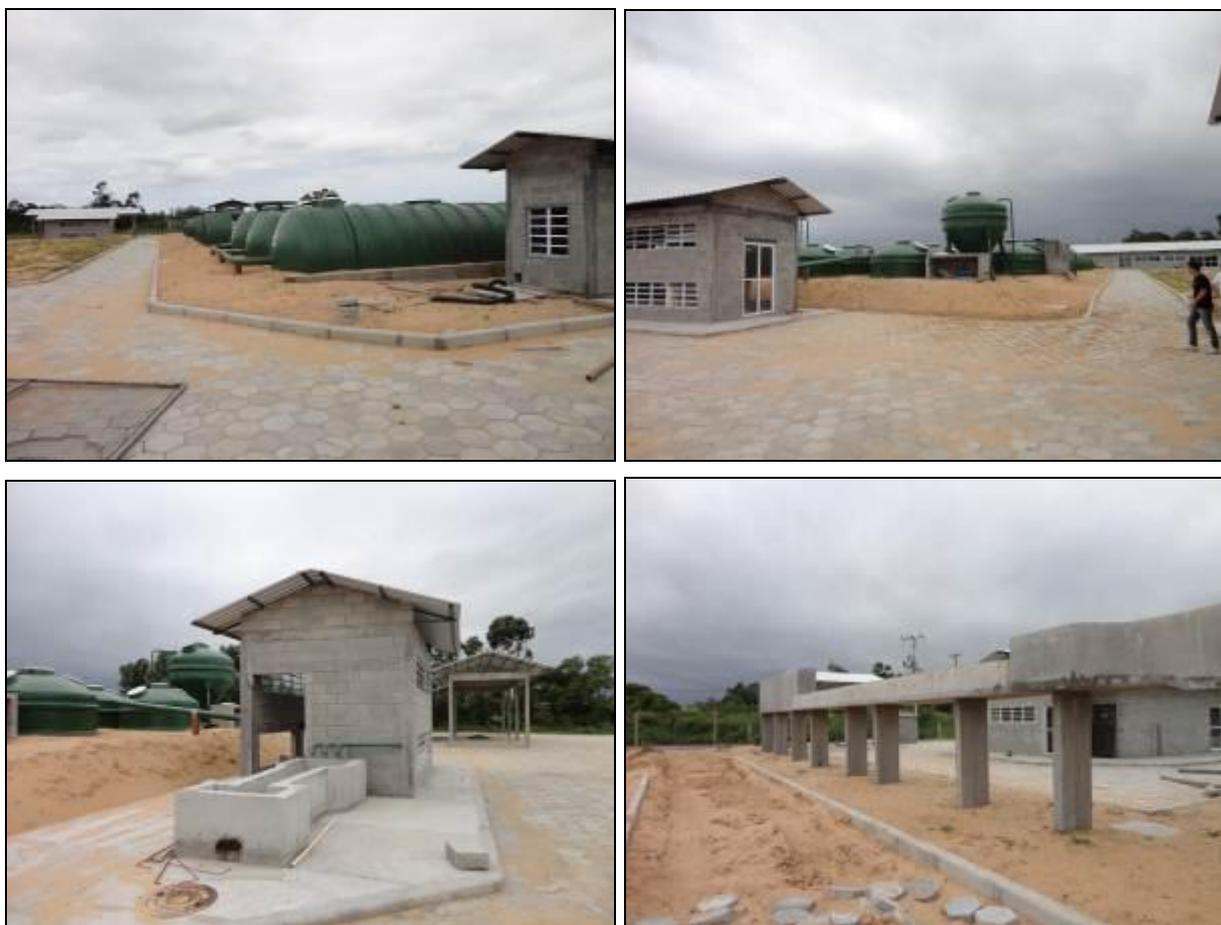
Figura 12: ETE em construção

Obs.: Em construção.

- 1) Que percentual do município será contemplado? 24,15 (Vinte quatro vírgula quinze)%.
- 2) Qual o tipo de tratamento? 1º () 2º (x) 3º () Tipo: Lodo ativo com aeração prolongada.
- 3) Quando iniciou/iniciará operação da Unidade Operacional? Data a ser definida, devido a situações pendentes.
