## ATA DA 127ª REUNIÃO DO CONSELHO CONSULTIVO DA AGESAN

## RELATÓRIO DE FISCALIZAÇÃO

Assunto: Fiscalização INICIAL dos Serviços de  
Saneamento Básico

Relatório nº 075/2013

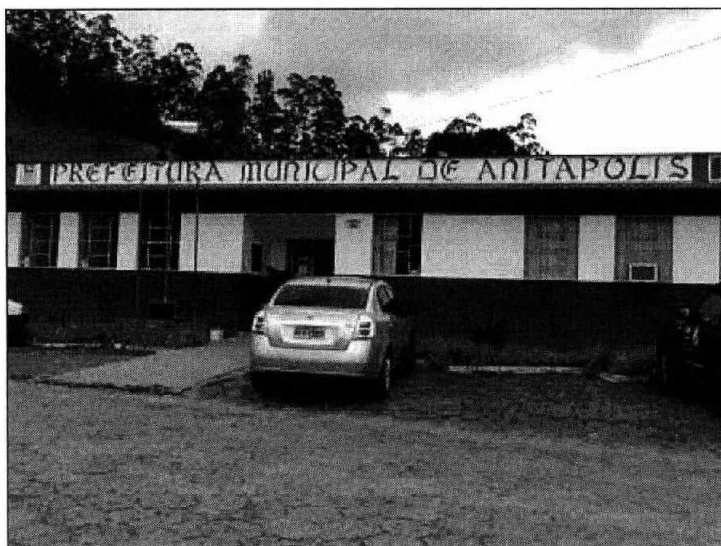
Figura 1 – Fachada do Prédio

3) Há placa indicativa do horário de funcionamento (Lei nº 8.078 - Art. 6º)? Sim (x) Não (x) Pendência ( ):

RECOMENDAÇÃO 01: Providenciar identificação do SAMAE.

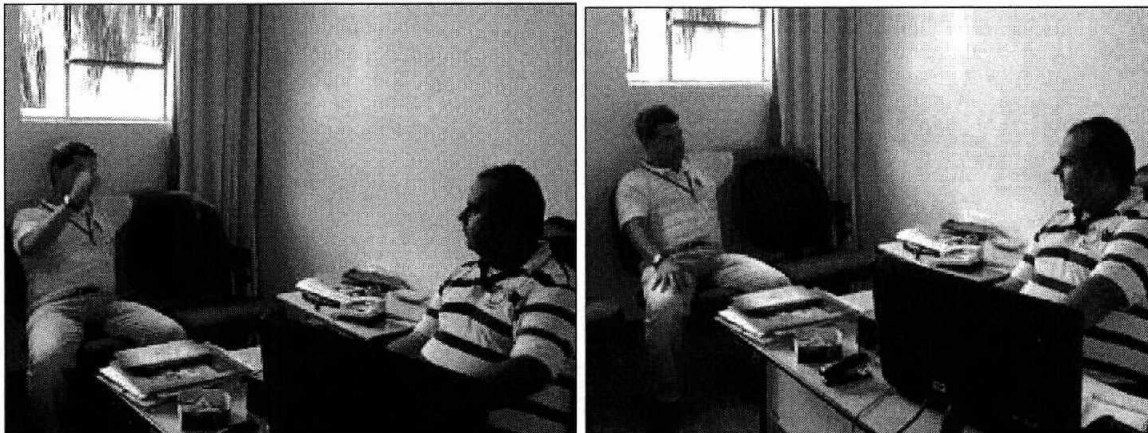
Figura 2: Mobiliário

6) As condições de mobiliário são favoráveis (Resolução AGESAN nº 004 - Art. 127)? Sim ( ) Não (x) Pendência ( ):

RECOMENDAÇÃO 03: Providenciar melhorias/padronização do mobiliário e otimizar área de atendimento ao público.

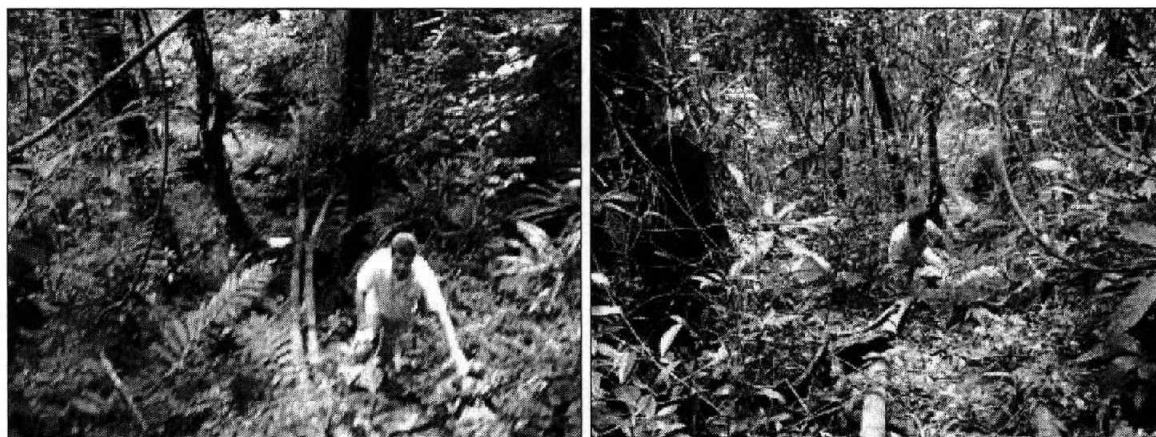
Figura 5: Acesso põe em risco os operadores

7) Existe facilidade de acesso ao local (Resolução AGESAN nº11 - Art. 11º)? Sim ( ) Não (x) Pendência ( ):

RECOMENDAÇÃO 07: Providenciar melhorias na trilha para a segurança dos

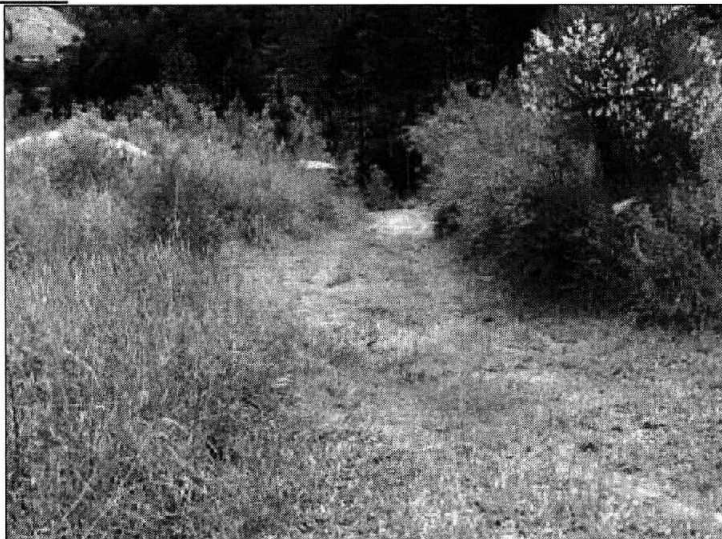
Figura 7: Acesso a Casa de Química

2) O acesso à ETA está em boas condições (Resolução AGESAN Nº11 - Art. 15º)?  
Sim ( ) Não (x) Pendências ( ):

RECOMENDAÇÃO 11: A estrada de acesso encontra-se em condições ruins, então sugere-se melhorias.

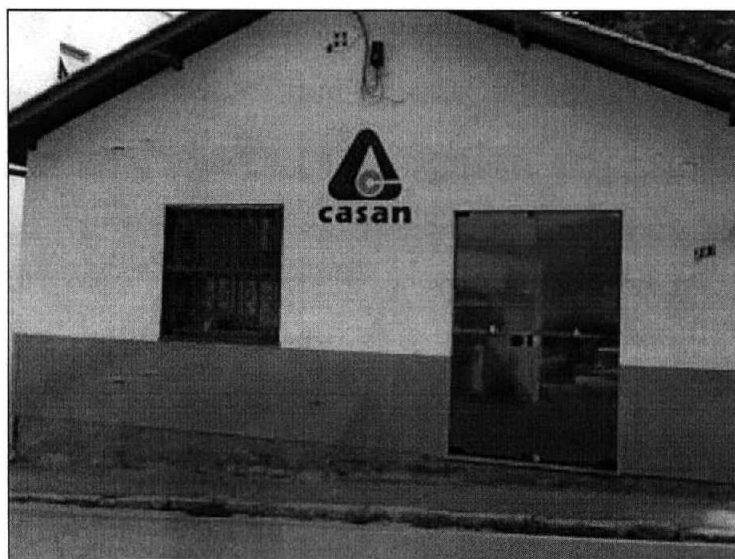
Figura 1: Fachada do Prédio

1) Existe identificação de que ali funciona um escritório de atendimento (Lei nº 8.078 Art. 6º)? Sim (x) Não ( ) Pendência ( ):

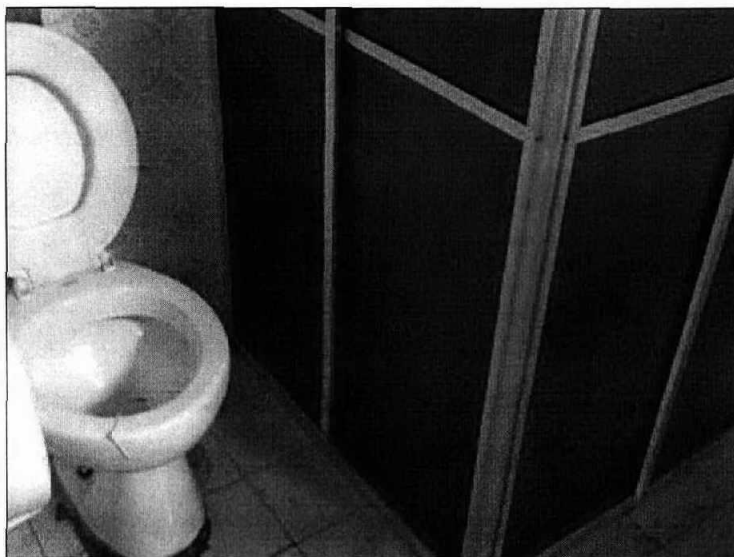
Figura 4: Sanitário Disponível

9) Há sanitários para os usuários (Resolução AGESAN nº 004 - Art. 127)? Sim ( )  
Não ( ) - Encontram-se em boas condições de higiene e limpeza? Sim ( ) Não ( )  
Pendência (x): Obs.: Sanitários são compartilhados. Informar através de cartaz.

10) Encontra-se em boas condições de higiene e limpeza? Sim (x) Não ( )

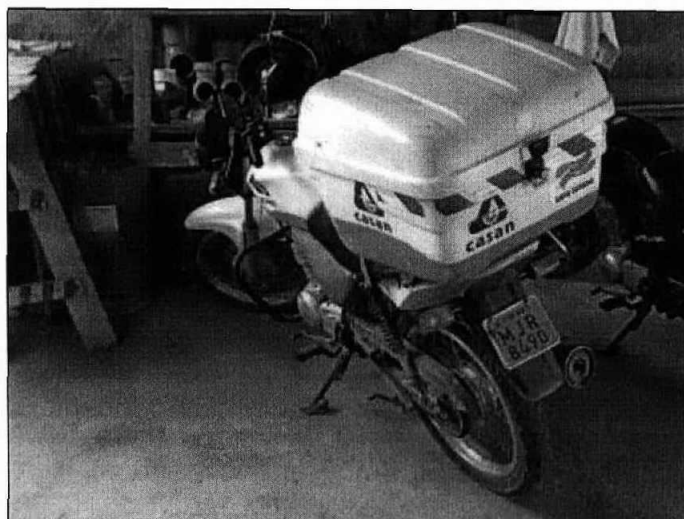
Figura 6: Veículo da Agência

| Placa | Tipo de Veículo | Modelo | Ano | Combustível |
|---|---|---|---|---|
| MEA1268 | Carro caminhonete aberta | Fiat Strada Fire | 2005 | Flex |
| MJR8490 | Motocicleta | Honda CG | 2006 | Gasolina |

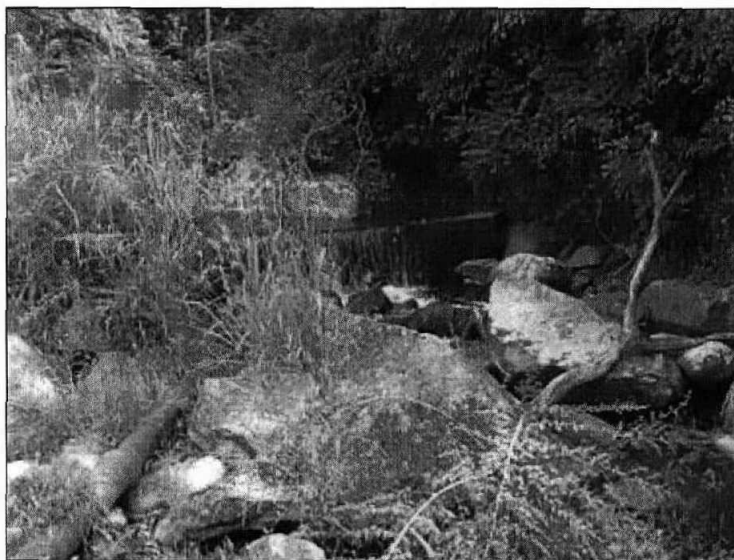
Figura 7: Área de captação Rio São Miguel.

Endereço: Rua Nicolau Francisco Correa.

Subterrâneo ( ) Superficial (x)

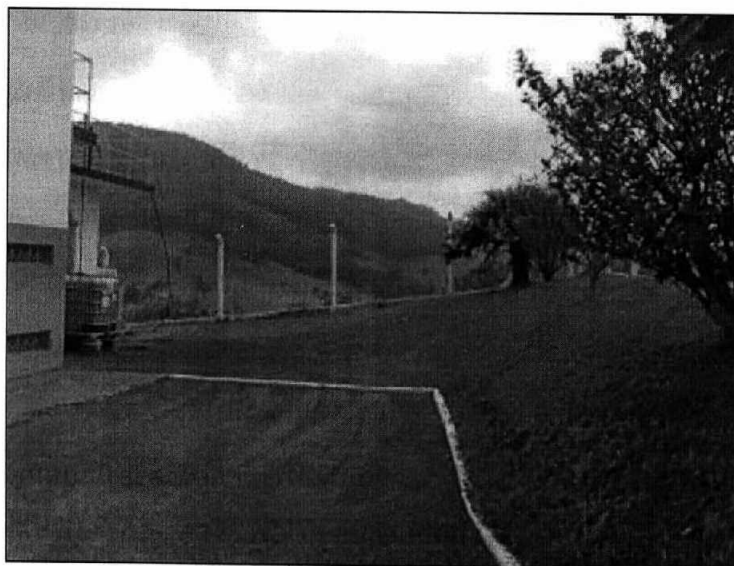
Figura 13: Cercas de proteção

9) Existe cerca de proteção da ETA em bom estado de conservação (Resolução AGESAN Nº11 - Art. 15º)? Sim (x) Não ( ) Pendência ( ):

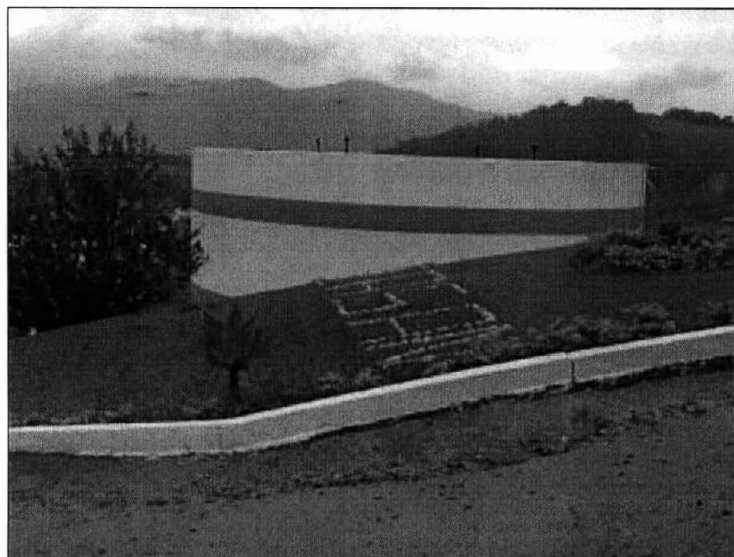
Figura 17: Entorno do R-01

3) As condições de limpeza dos entornos são adequadas (Resolução AGESAN nº11 - Art. 23º)? Sim (x) Não ( ) Pendência ( ):

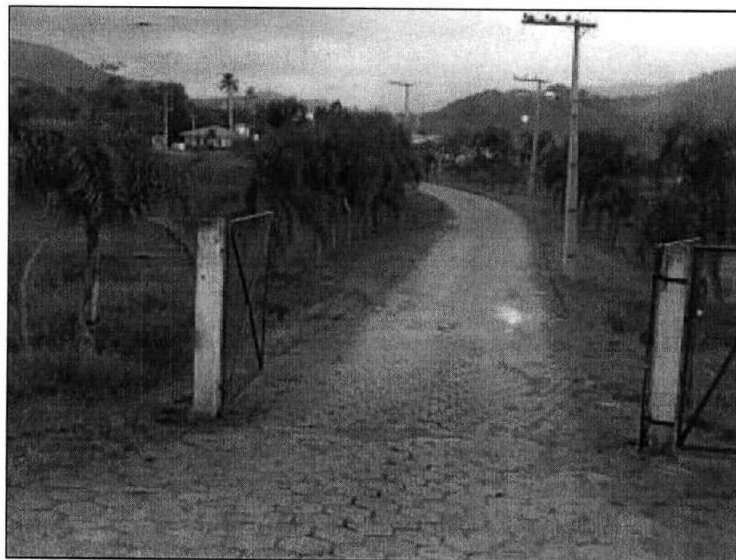
Figura 11 :Acesso a ETE

Quantidade de Estações de Tratamento de Esgotos? 01 (uma)

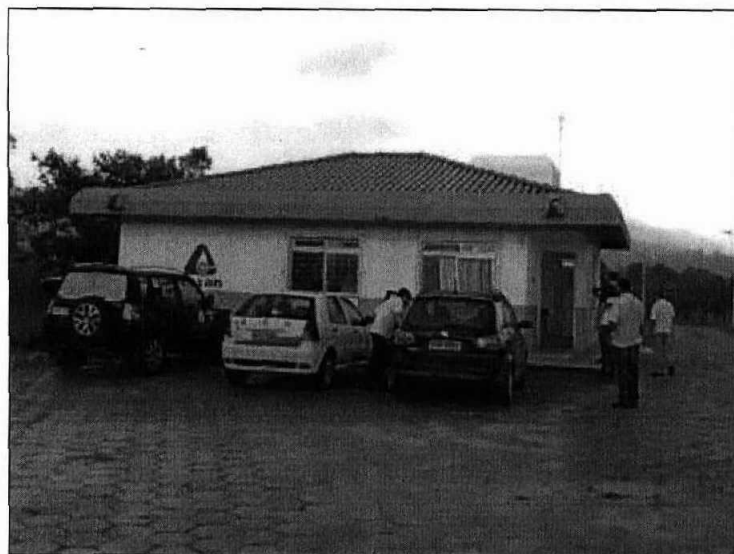
Figura 13: Fachada do Laboratório da ETE

2) A área é devidamente cercada e sinalizada (NBR 12.209)? Sim (x) Não ( )  
Pendência ( ):

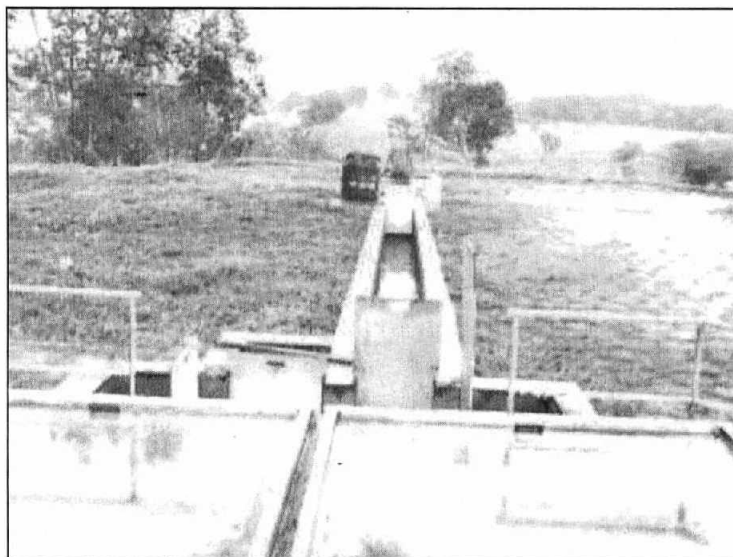
Figura 20: calhas de entrada do efluente.

16) As tubulações de chegada do esgoto bruto (EB) apresentam bom estado de conservação (Resolução AGESAN Nº11 - Art. 42º)? Sim ( ) Não ( ) Pendência ( ): Obs.: Existe comporta ou válvula para controle do fluxo de entrada (NBR 12.209)? Sim (x) Não ( ) Pendência ( ):

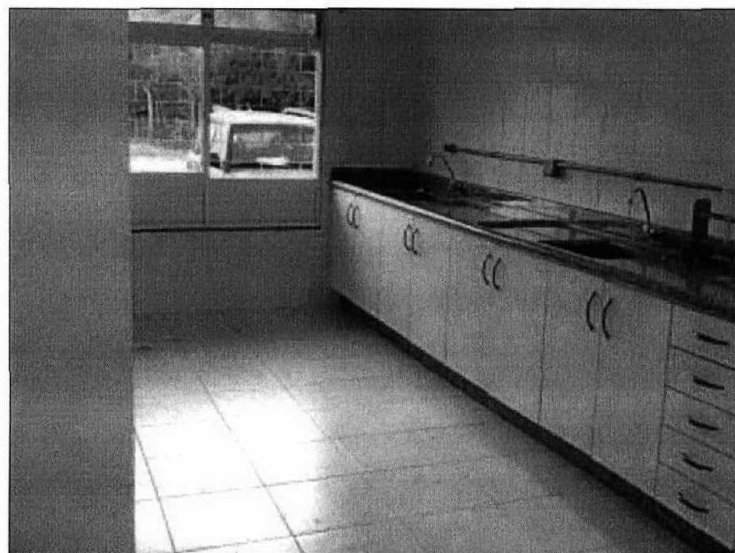
Figura 22: Laboratório

26) As condições de organização e limpeza do laboratório são boas (Resolução AGESAN Nº11- Art. 42º)? Sim (x) Não ( ) Pendência ( ):
